상주영천고속도로 2024~2025년 시설물 안전점검 용역  
(2025년 하반기 정밀안전점검)

# 외 관 조 사 망 도

패널식 옹벽 05

2025.12

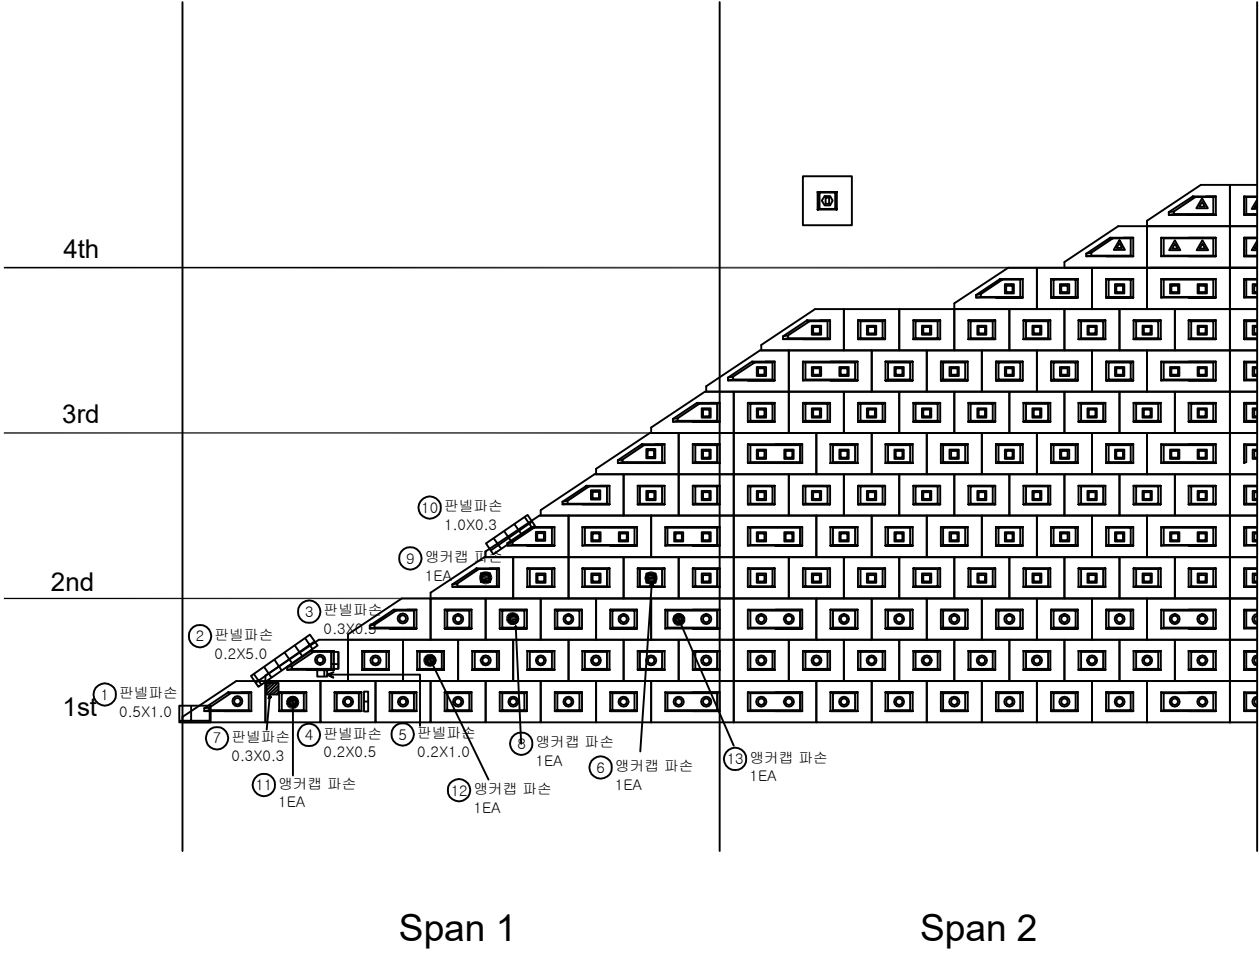
01

| 번호 | 구분 | 부재 | 손상내용 | 손상현황 | | | | | | 비고 |
|---|---|---|---|---|---|---|---|---|---|---|
| 1 | 19하 | 옹벽 | 판넬 파손 | | 0.5 | 1.0 | 0.50 | m² | 1 | |
| 2 | 19하 | 옹벽 | 판넬 파손 | | 0.2 | 5.0 | 1.00 | m² | 1 | |
| 3 | 19하 | 옹벽 | 판넬 파손 | | 0.3 | 0.5 | 0.15 | m² | 1 | |
| 4 | 19하 | 옹벽 | 판넬 파손 | | 0.2 | 0.5 | 0.10 | m² | 1 | |
| 5 | 19하 | 옹벽 | 판넬 파손 | | 0.2 | 1.0 | 0.20 | m² | 1 | |
| 6 | 19하 | 옹벽 | 앵커캡 파손 | | | | 1.00 | EA | 1 | |
| 7 | 20하 | 옹벽 | 판넬 파손 | | 0.3 | 0.3 | 0.09 | m² | 1 | |
| 8 | 21상 | 옹벽 | 앵커캡 파손 | | | | 1.00 | EA | 1 | |
| 9 | 21상 | 옹벽 | 앵커캡 파손 | | | | 1.00 | EA | 1 | |
| 10 | 21하 | 옹벽 | 판넬 파손 | | 1.0 | 0.3 | 0.30 | m² | 1 | |
| 11 | 25상 | 옹벽 | 앵커캡 파손 | | | | 1.00 | EA | 1 | |
| 12 | 25상 | 옹벽 | 앵커캡 파손 | | | | 1.00 | EA | 1 | |
| 13 | 25상 | 옹벽 | 앵커캡 파손 | | | | 1.00 | EA | 1 | |

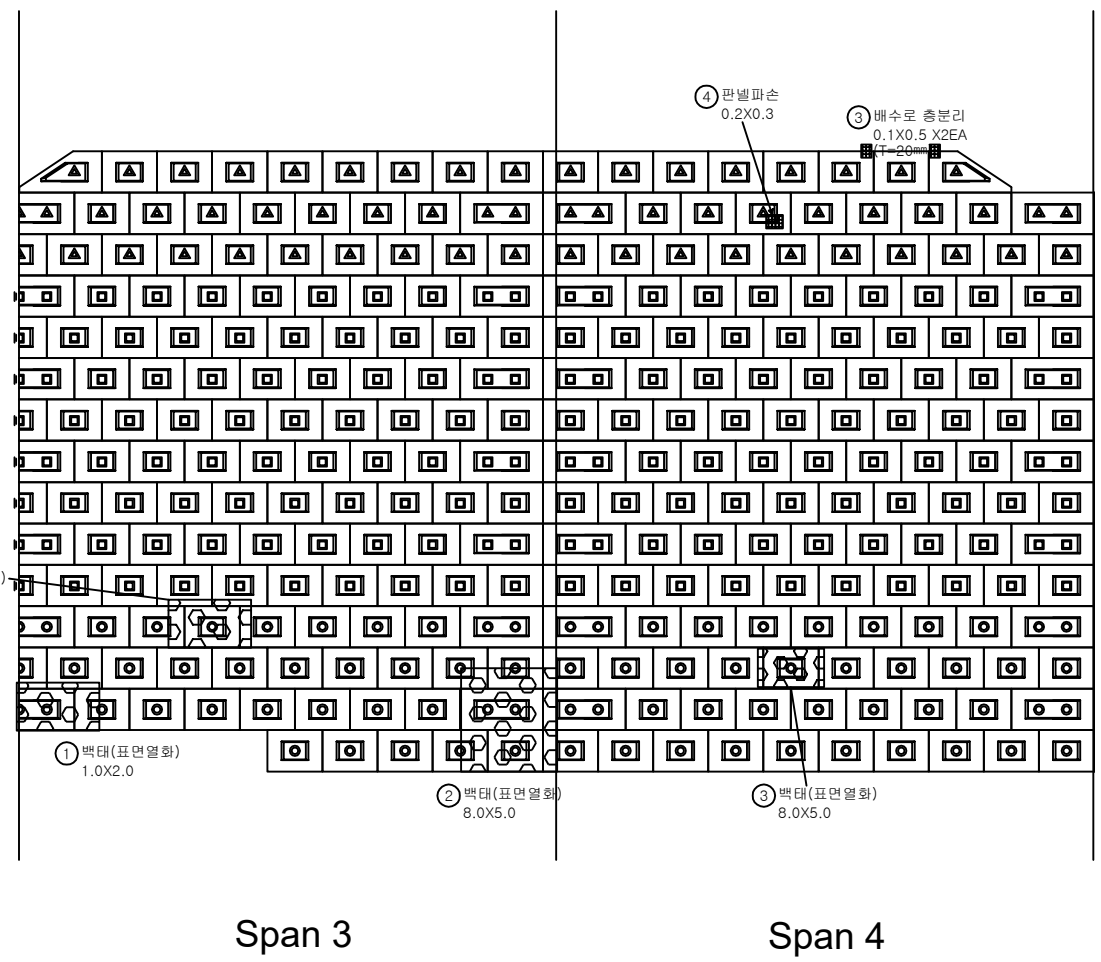
02

| 번호 | 구분 | 부재 | 손상내용 | 손상현황 | | | | | | 비고 |
|---|---|---|---|---|---|---|---|---|---|---|
| 1 | 19하 | 옹벽 | 백태(표면열화) | | 1.0 | 2.0 | 2.00 | m <sup>2</sup> | 1 | |
| 2 | 19하 | 옹벽 | 백태(표면열화) | | 8.0 | 5.0 | 40.00 | m <sup>2</sup> | 1 | |
| 3 | 20상 | 배수시설 | 배수로 충분리 | | 0.1 | 0.5 | 0.10 | m <sup>2</sup> | 2 | |
| 4 | 21상 | 옹벽 | 판넬 파손 | | 0.2 | 0.3 | 0.06 | m <sup>2</sup> | 1 | |
| 5 | 25상 | 옹벽 | 백태(표면열화) | | 8.0 | 5.0 | 40.00 | m <sup>2</sup> | 1 | |
| 6 | 25하 | 옹벽 | 백태(표면열화) | | 1.5 | 1.2 | 1.80 | m <sup>2</sup> | 1 | |

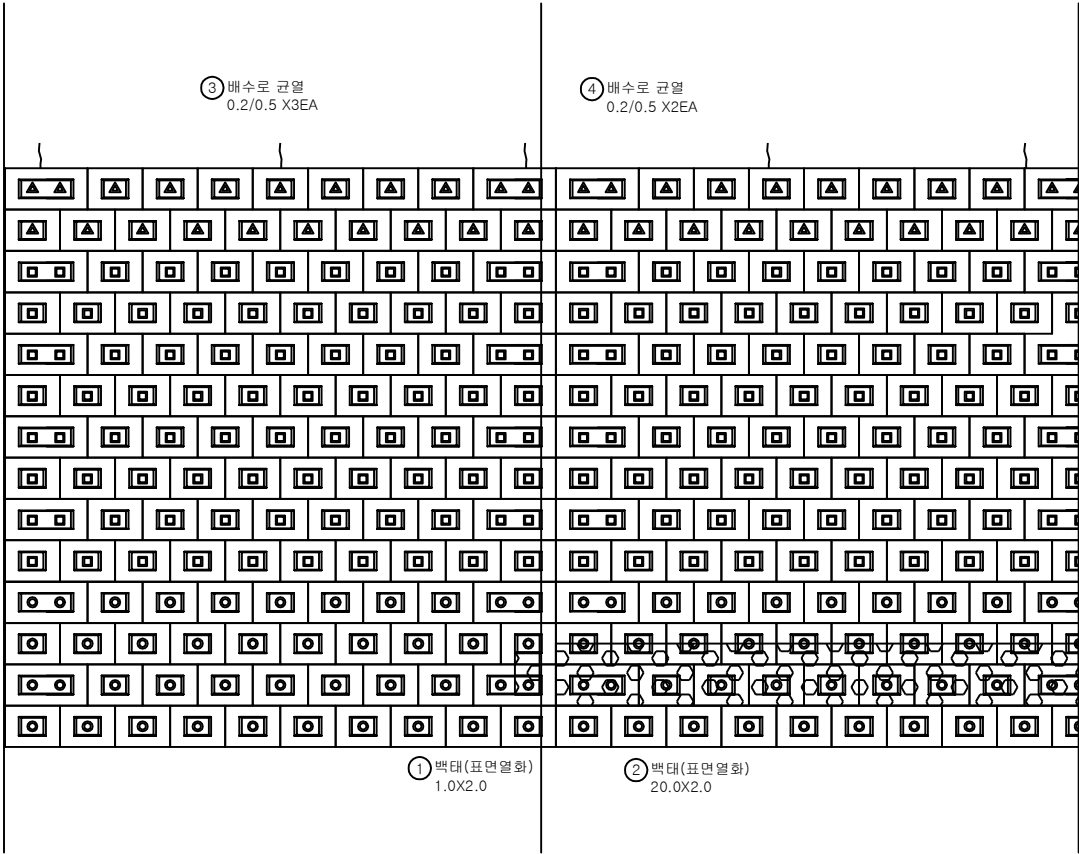
03

| 번호 | 구분 | 부재 | 손상내용 | 손상현황 | | | | | | 비 고 |
|---|---|---|---|---|---|---|---|---|---|---|
| 1 | 19하 | 옹벽 | 백태(표면열화) | | 1.0 | 2.0 | 2.00 | m <sup>2</sup> | 1 | |
| 2 | 19하 | 옹벽 | 백태(표면열화) | | 20.0 | 2.0 | 40.00 | m <sup>2</sup> | 1 | |
| 3 | 20상 | 배수시설 | 배수로 균열 | 0.2 | 0.5 | | 1.50 | m | 3 | |
| 4 | 20상 | 배수시설 | 배수로 균열 | 0.2 | 0.5 | | 1.00 | m | 2 | |

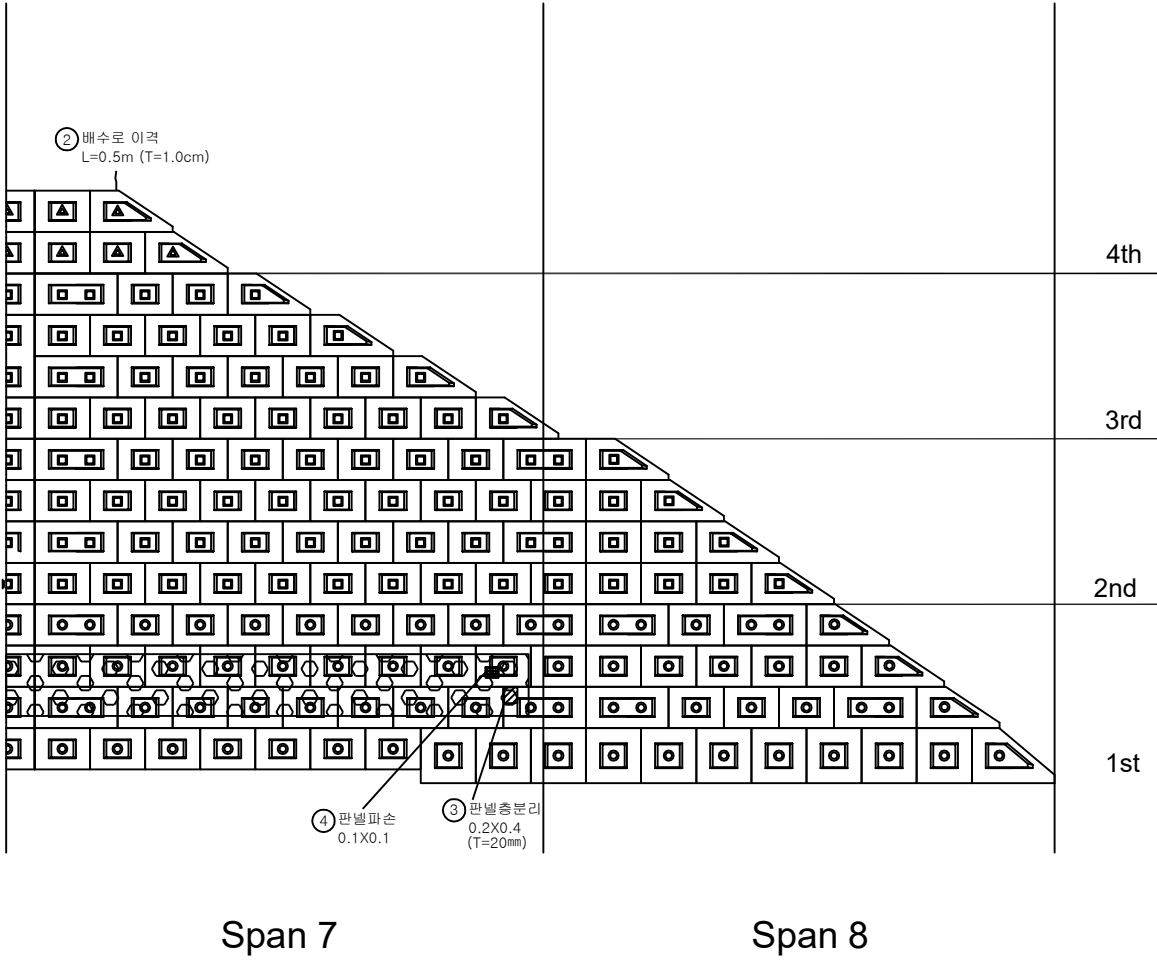
04

| 번호 | 구분 | 부재 | 손상내용 | 손상현황 | | | | | | 비 고 |
|---|---|---|---|---|---|---|---|---|---|---|
| 1 | 19하 | 옹벽 | 백태(표면열화) | | 20.0 | 2.0 | 40.00 | m <sup>2</sup> | 1 | |
| 2 | 20상 | 배수시설 | 배수로 이격 | | 0.5 | | 0.50 | m | 1 | |
| 3 | 23하 | 옹벽 | 패널 층분리 | | 0.2 | 0.4 | 0.08 | m <sup>2</sup> | 1 | |
| 4 | 25하 | 옹벽 | 패널 파손 | | 0.1 | 0.1 | 0.01 | m <sup>2</sup> | 1 | |
