상주영천고속도로 2024~2025년 시설물 안전점검 용역  
(2025년 하반기 정밀안전점검)

# 외 관 조 사 망 도

패널식 옹벽 07

(주)명성엔지니어링

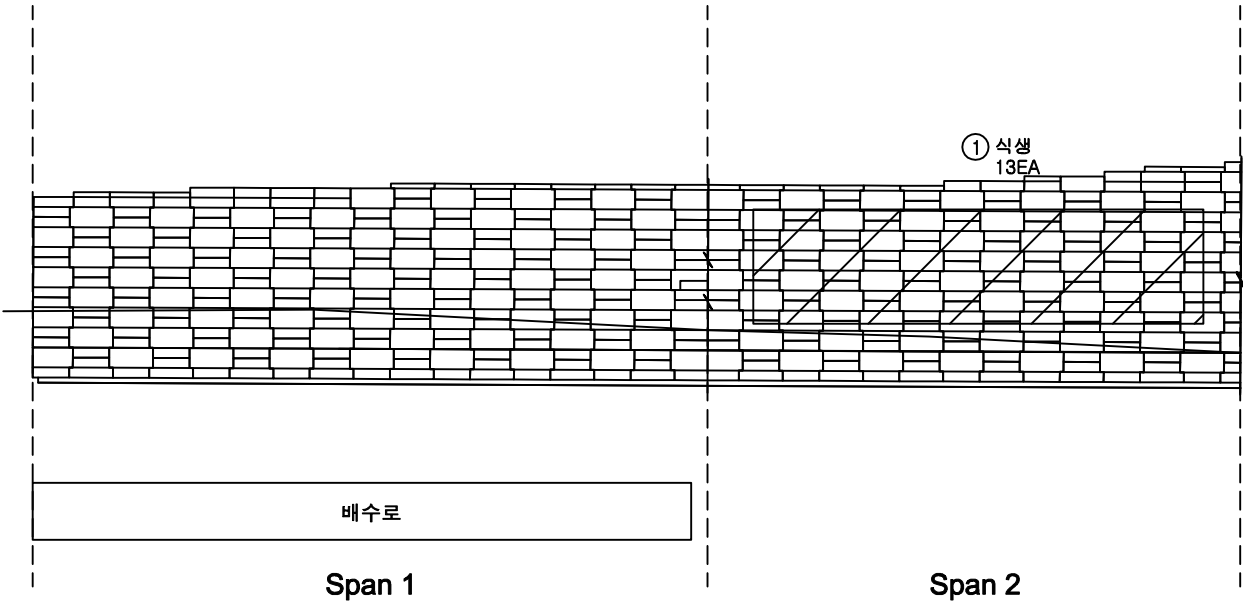
| 도면번호 | 01 |

| 번호 | 구분 | 부재 | 손상내용 | 손상현황 | | | | | | 비고 |
|---|---|---|---|---|---|---|---|---|---|---|
| 1 | 25하 | 옹벽 | 식생 | | | | 13.00 | EA | 13 | |

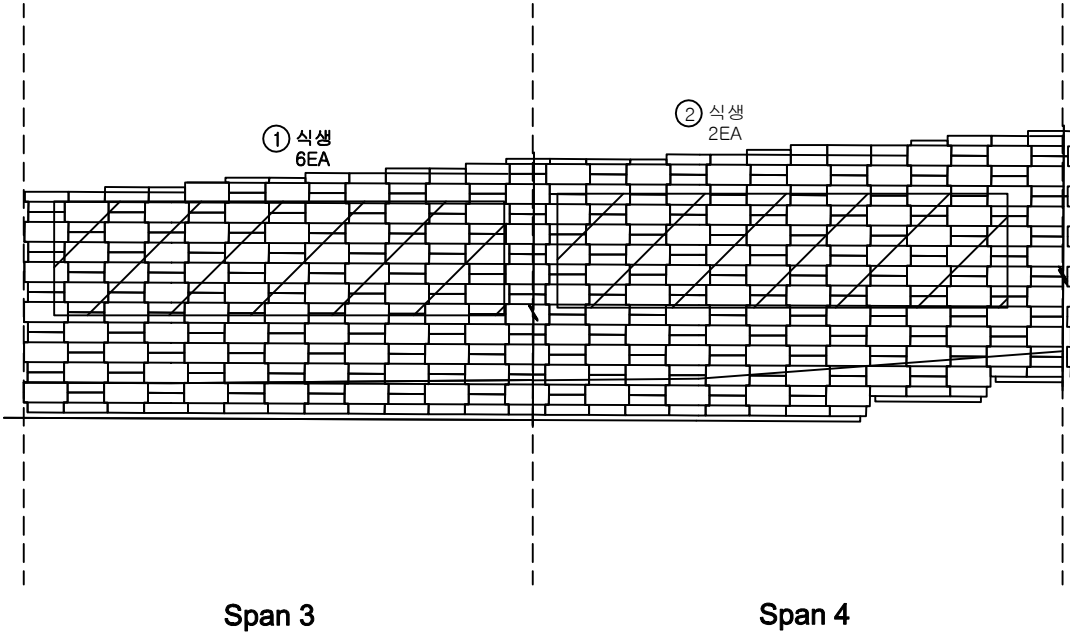
| 도 면 번 호 | 02 |

| 번호 | 구분 | 부재 | 손상내용 | 손상현황 | | | | | | 비 고 |
|---|---|---|---|---|---|---|---|---|---|---|
| 1 | 25하 | 옹벽 | 식생 | | | | 6.00 | EA | 6 | |
| 2 | 25하 | 옹벽 | 식생 | | | | 2.00 | EA | 2 | |

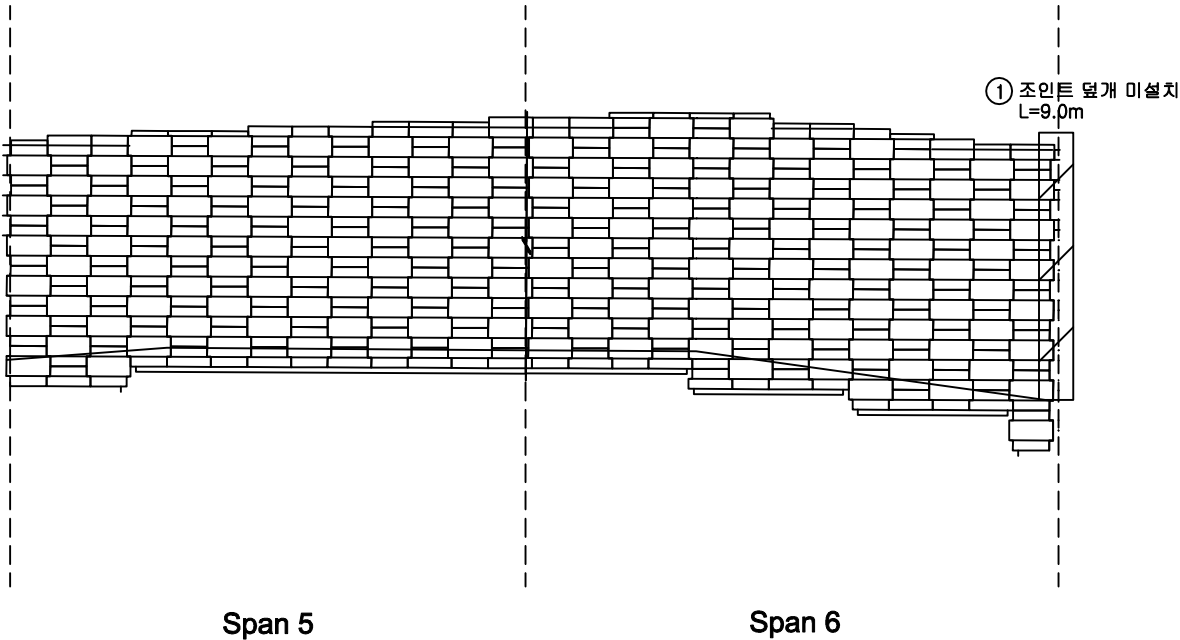
| 도면번호 | 03 |

| 번호 | 구분 | 부재 | 손상내용 | 손상현황 | | | | | | 비고 |
|---|---|---|---|---|---|---|---|---|---|---|
| 1 | 25하 | 옹벽 | 조인트 덮개 미설치 | | 9.0 | | 9.00 | m | 1 | |
