상주영천고속도로 2024~2025년 시설물 안전점검 용역  
(2025년 하반기 정밀안전점검)

# 외 관 조 사 망 도

패널식 옹벽 08

2025.12

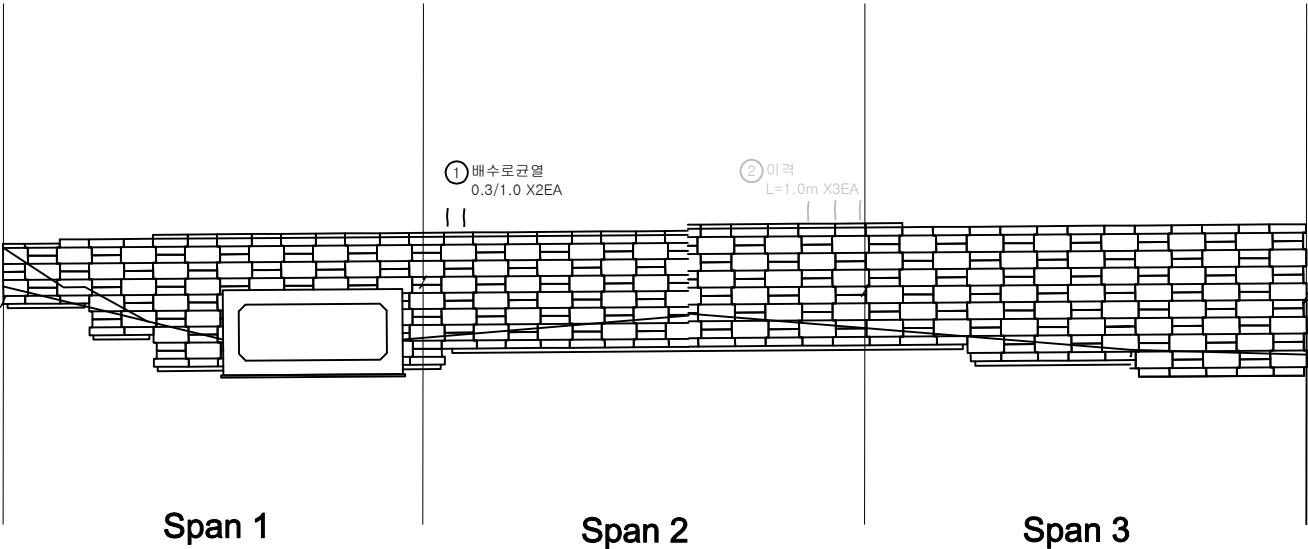
| 도면번호 | 01 |

| 번호 | 구분 | 부재 | 손상내용 | 손상현황 | | | | | | 비고 |
|---|---|---|---|---|---|---|---|---|---|---|
| 1 | 19하 | 배수시설 | 배수로 균열 | 0.3 | 1.0 | | 2.00 | m | 2 | |
| 2 | 19하 | 옹벽 | 이격 | | 1.0 | | 3.00 | m | 3 | 21'상 보수 |

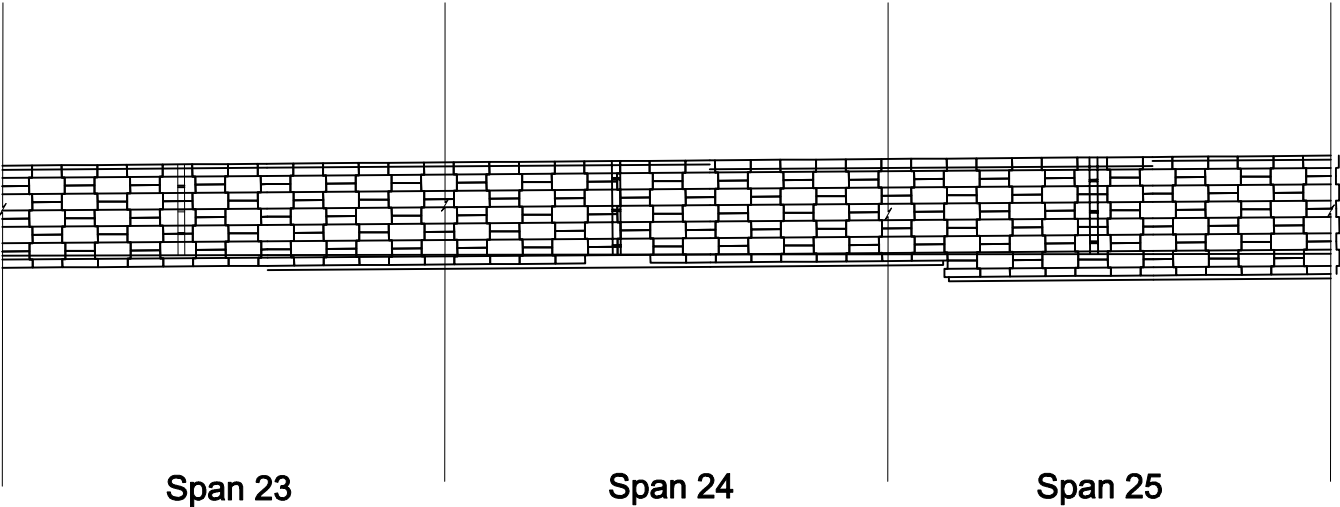
| 도 면 번 호 | 08 |

| 번호 | 구분 | 부재 | 손상내용 | 손상현황 | | | | | | 비고 |
|---|---|---|---|---|---|---|---|---|---|---|
| 1 | 900 | 옹벽 | 파손 | | 0.1 | 0.2 | 0.02 | 평 | 1 | 양방향 |

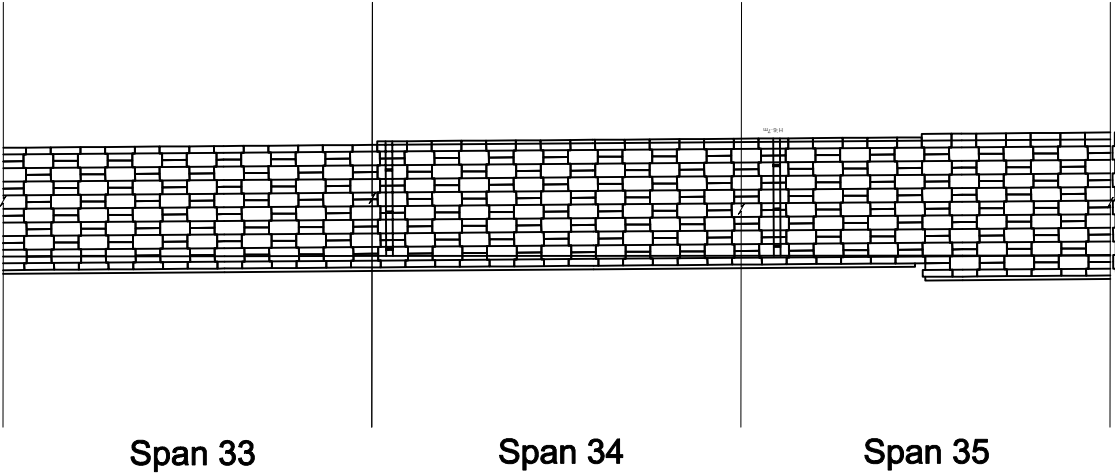
| 도면번호 | 11 |

| 번호 | 구분 | 부재 | 손상내용 | 손상현황 | | | | | | 비 고 |
|---|---|---|---|---|---|---|---|---|---|---|
| 1 | 19년 | 옹벽 | 이격 | | 5.00 | | 5.00 | m | 1 | |
| 2 | 19년 | 옹벽 | 파손 | | 0.1 | 0.2 | 0.02 | ㎡ | 1 | 20% 보수 |
| 3 | 19년 | 옹벽 | 판넬 파손 | | 0.1 | 0.3 | 0.03 | ㎡ | 1 | 51% 보수 |
