상주영천고속도로 2024~2025년 시설물 안전점검 용역  
(2025년 하반기 정밀안전점검)

# 외 관 조 사 망 도

패널식 옹벽 10

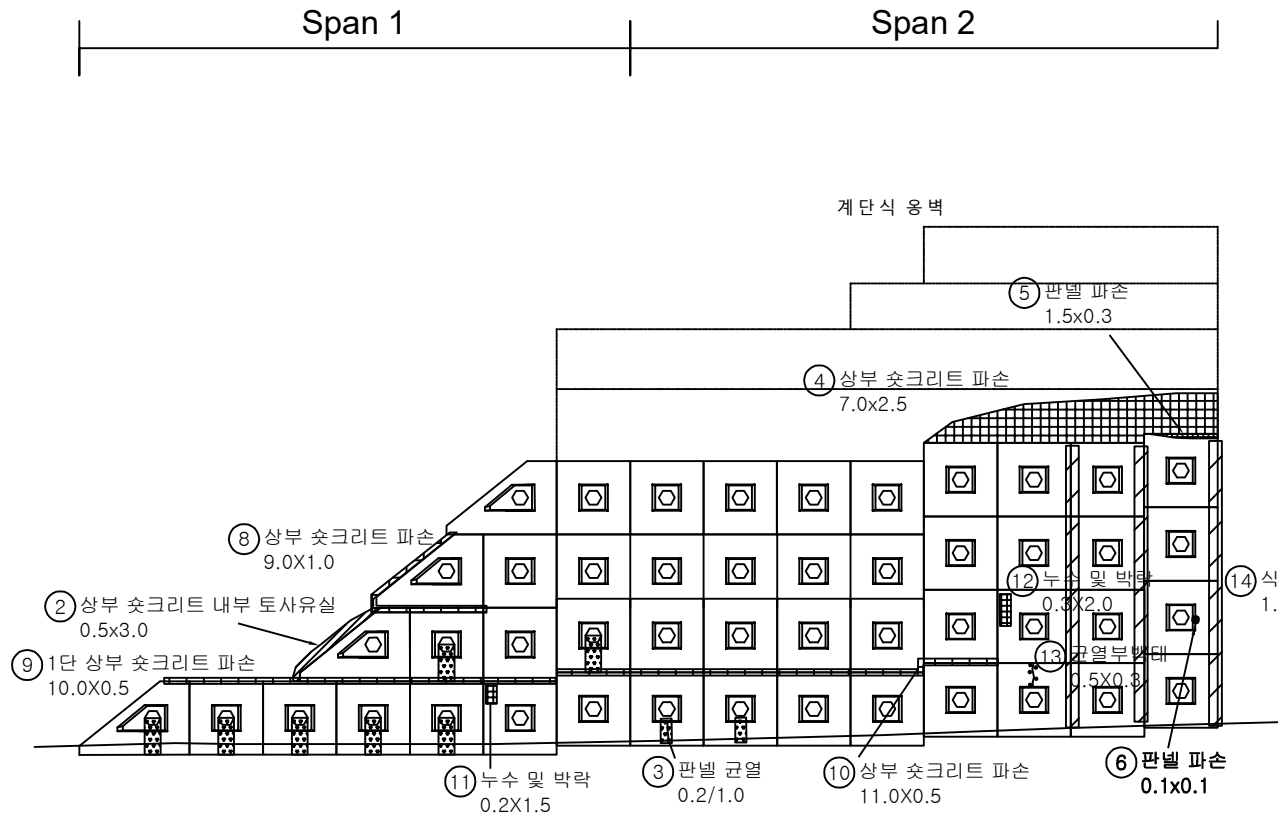
도면번호 01

① ⑦ 앵커캡 누수흔적(누수) 9EA

\*옹벽 내 스킵리트 전구간 열화

\*전구간 경미한 열화 및 박리

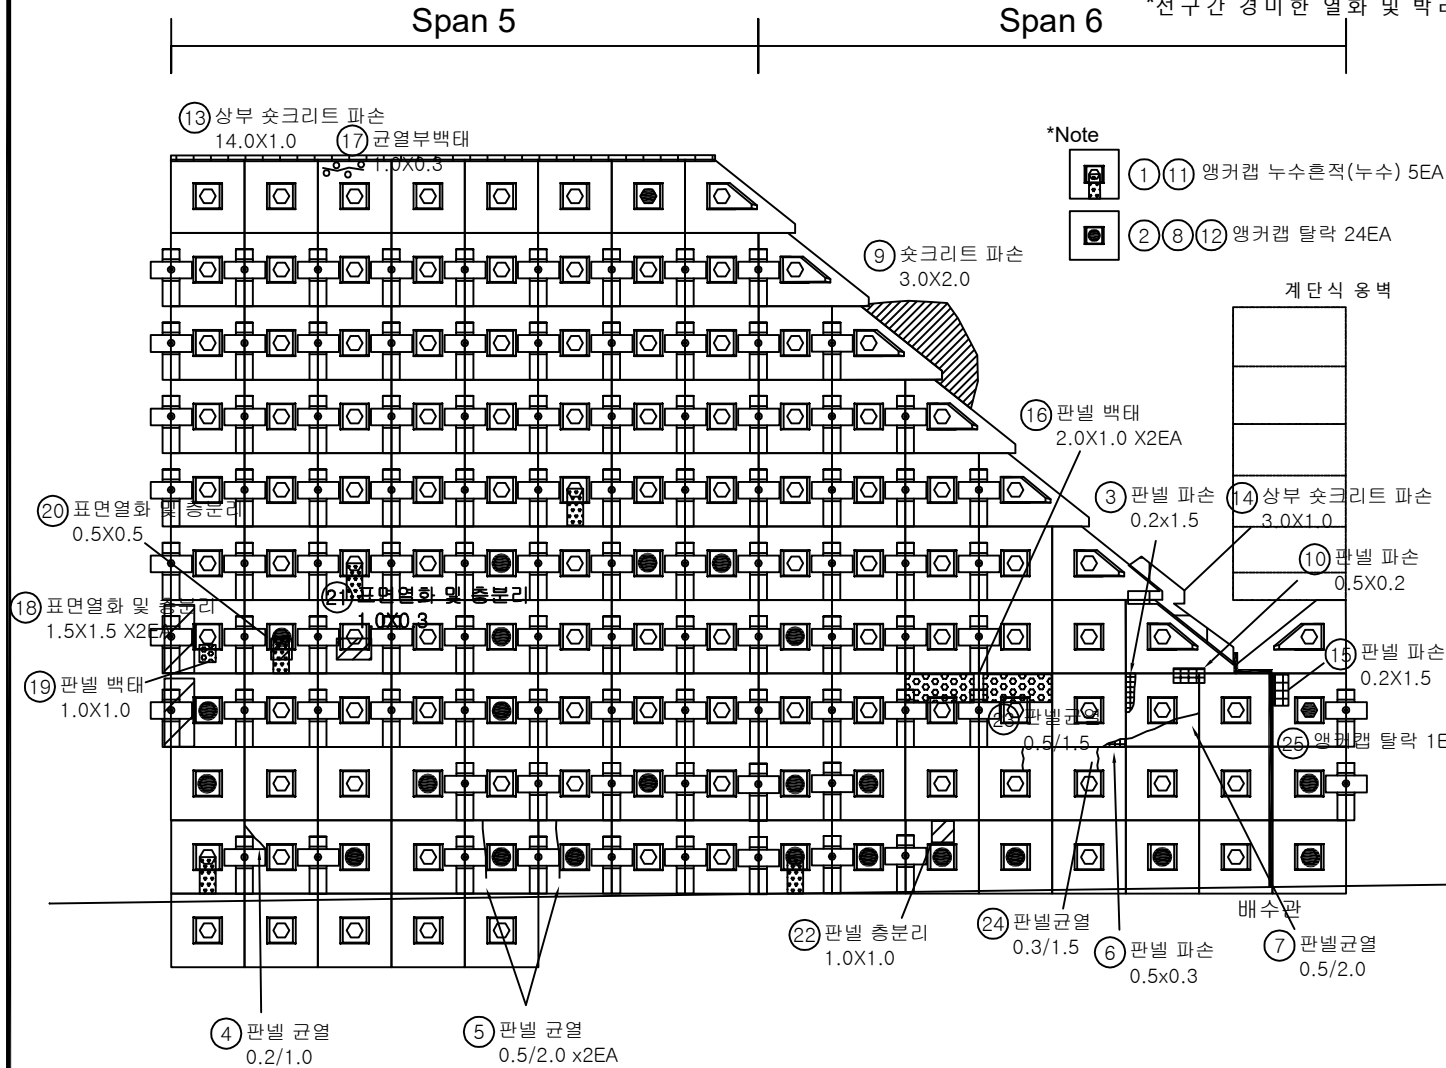
① ⑪ 앵커캡 누수흔적(누수) 5EA

② ⑧ ⑫ 앵커캡 탈락 24EA

\*옹벽 내 슛크리트 전구간 열화

\*전구간 경미한 열화 및 박리

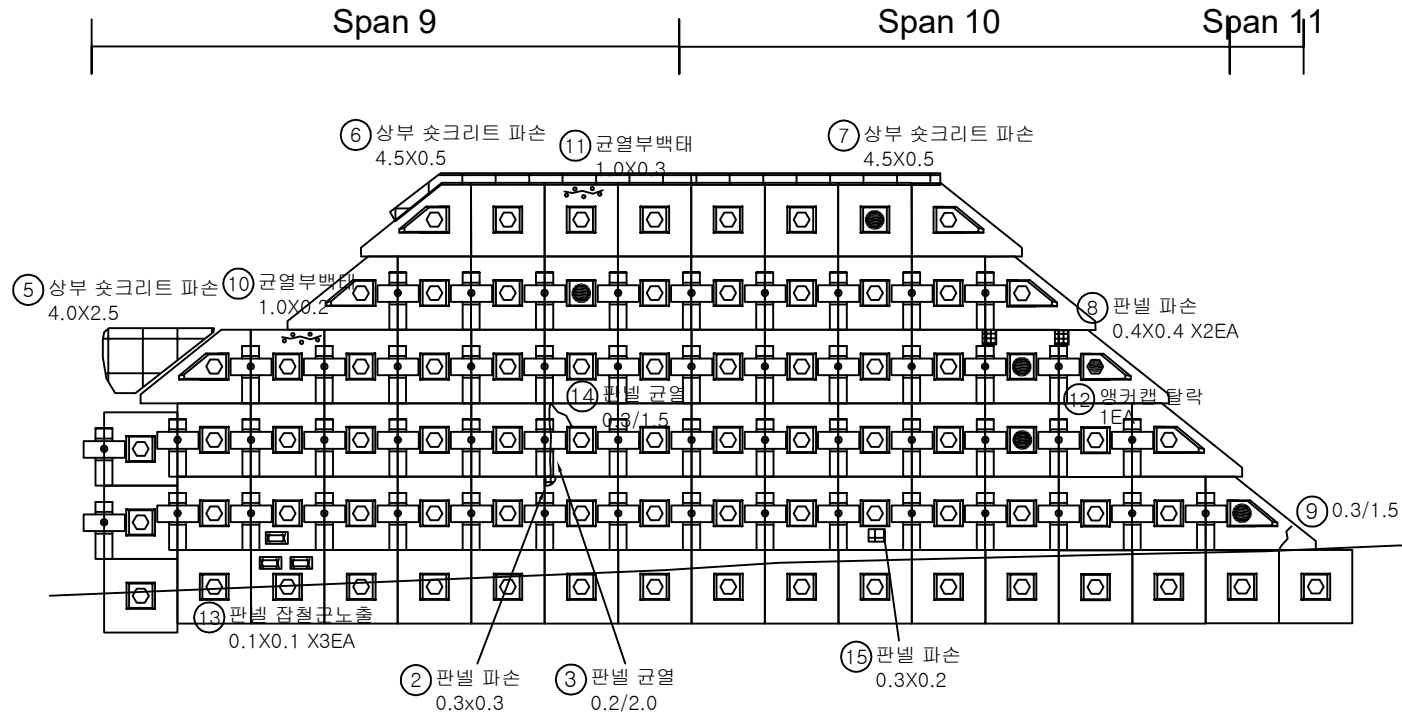
| | | | 05 |

\*옹벽 내 슛크리트 전구간 열화

\*전구간 경미한 열화 및 박리

① ④ 앵커캡 탈락 5EA
