상주영천고속도로 2024~2025년 시설물 안전점검 용역  
(2025년 하반기 정밀안전점검)

# 외 관 조 사 망 도

패널식 옹벽 11

2025.12

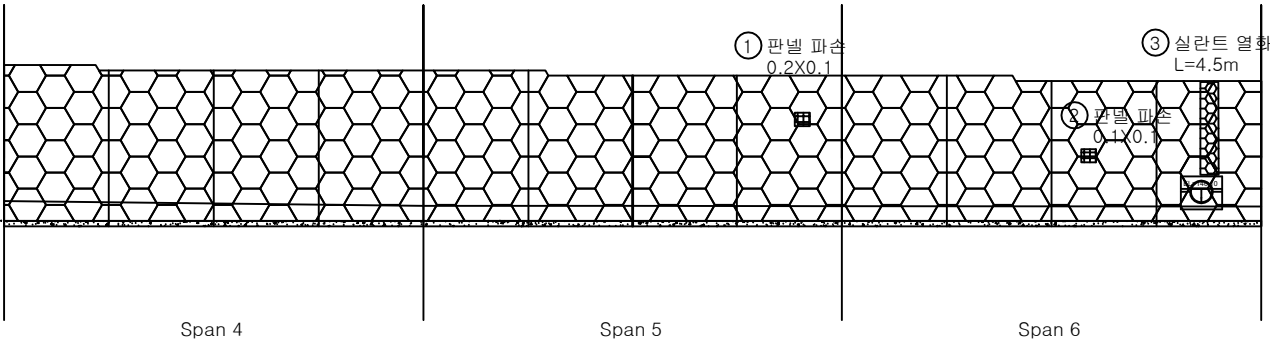
| 도면번호 | 02 |

| 번호 | 구분 | 부재 | 손상내용 | 손상현황 | | | | | | 비고 |
|---|---|---|---|---|---|---|---|---|---|---|
| 1 | 25하 | 옹벽 | 판넬 파손 | | 0.2 | 0.1 | 0.02 | m <sup>2</sup> | 1 | |
| 2 | 25하 | 옹벽 | 판넬 파손 | | 0.1 | 0.1 | 0.01 | m <sup>2</sup> | 1 | |
| 3 | 25하 | 옹벽 | 실란트 열화 | | 4.5 | | 4.50 | m | 1 | |

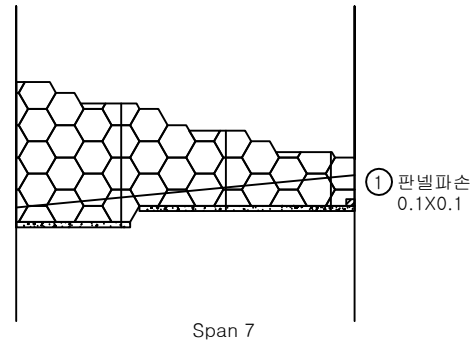
| | | | 03 |

| 번호 | 구분 | 부재 | 손상내용 | 손상현황 | | | | | | 비 고 |
|---|---|---|---|---|---|---|---|---|---|---|
| 1 | 19하 | 옹벽 | 판넬 파손 | | 0.1 | 0.1 | 0.01 | m <sup>2</sup> | 1 | |
