상주영천고속도로 2024~2025년 시설물 안전점검 용역  
(2025년 하반기 정밀안전점검)

# 외 관 조 사 망 도

패널식 옹벽 12

2025.12

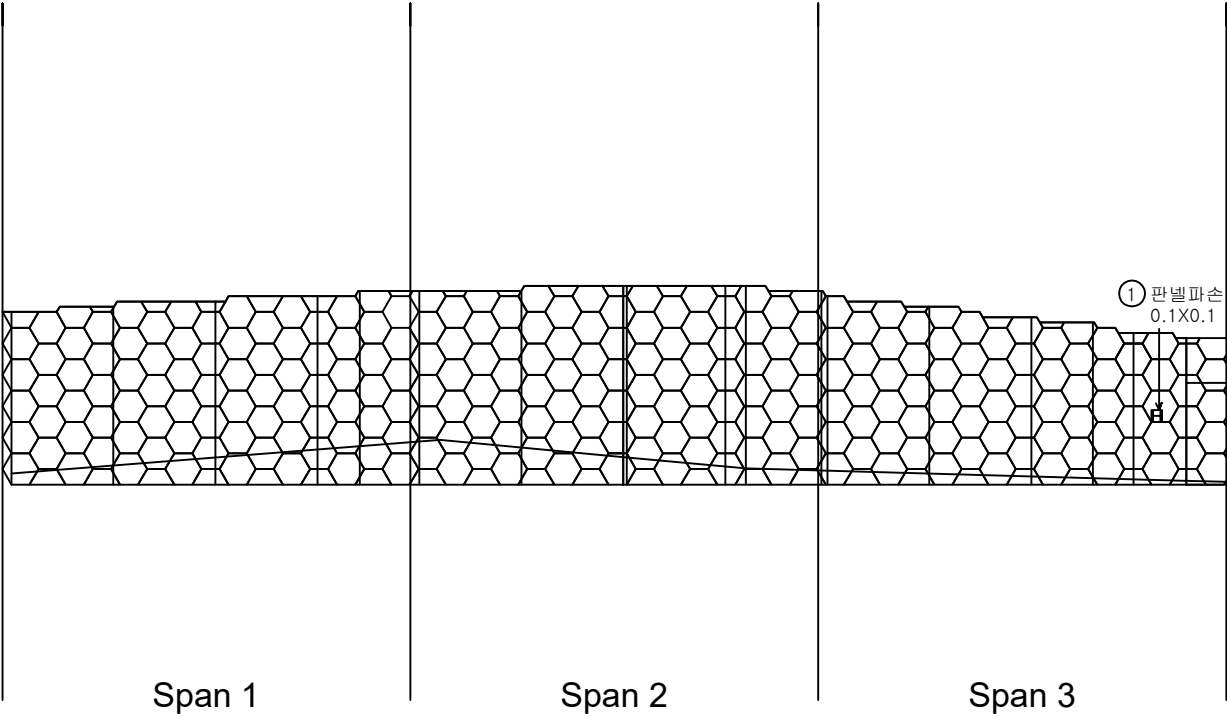
| 도면번호 | 01 |

| 번호 | 구분 | 부재 | 손상내용 | 손상현황 | | | | | | 비고 |
|---|---|---|---|---|---|---|---|---|---|---|
| 1 | 195 | 옹벽 | 판넬 파손 | | 0.1 | 0.1 | 0.01 | ㎡ | 1 | |

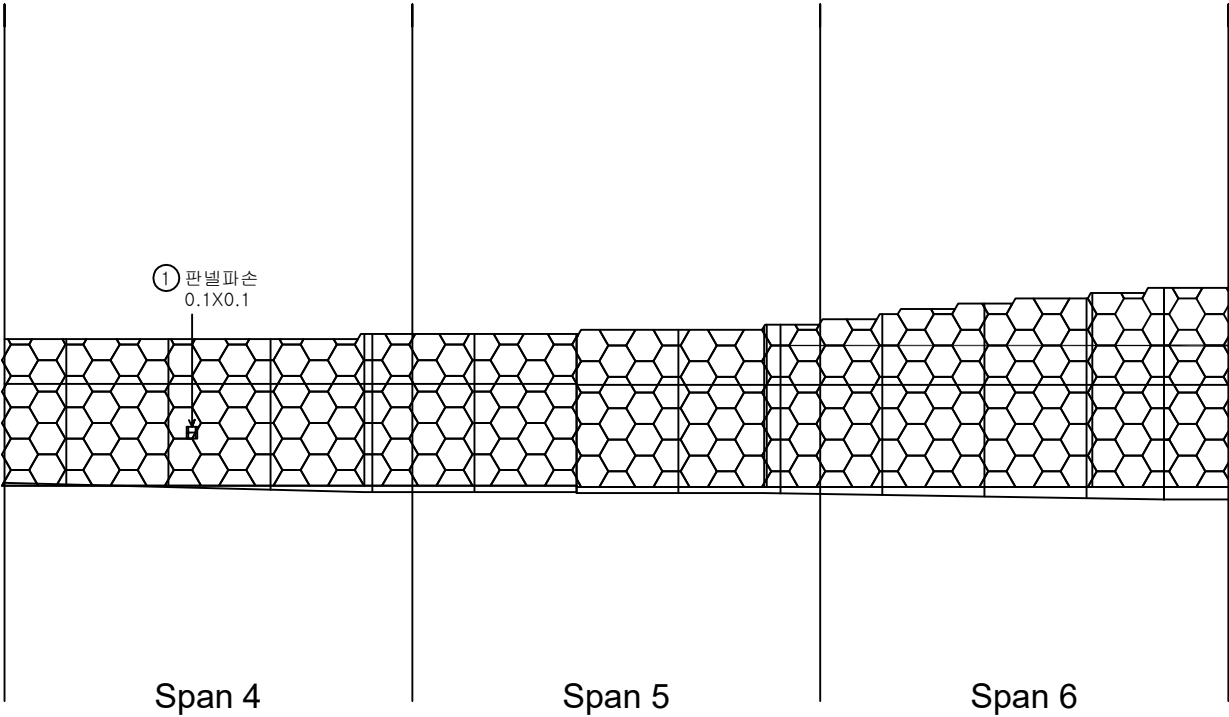
| 도면번호 | 02 |

| 번호 | 구분 | 부재 | 손상내용 | 손상현황 | | | | | | 비고 |
|---|---|---|---|---|---|---|---|---|---|---|
| 1 | 195 | 옹벽 | 판넬 파손 | | 0.1 | 0.1 | 0.01 | ㎡ | 1 | |

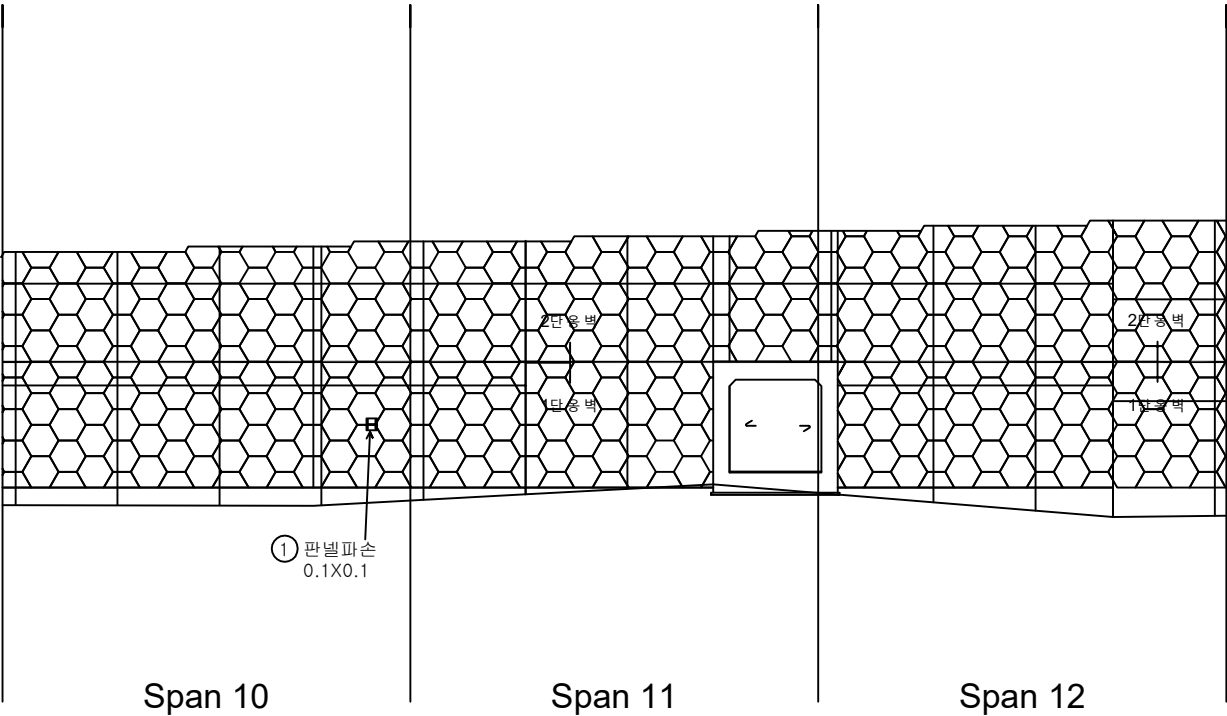
| 도 면 번 호 | 04 |

| 번호 | 구분 | 부재 | 손상내용 | 손상현황 | | | | | | 비고 |
|---|---|---|---|---|---|---|---|---|---|---|
| 1 | 195a | 옹벽 | 판넬 파손 | | 0.1 | 0.1 | 0.01 | ㎡ | 1 | |

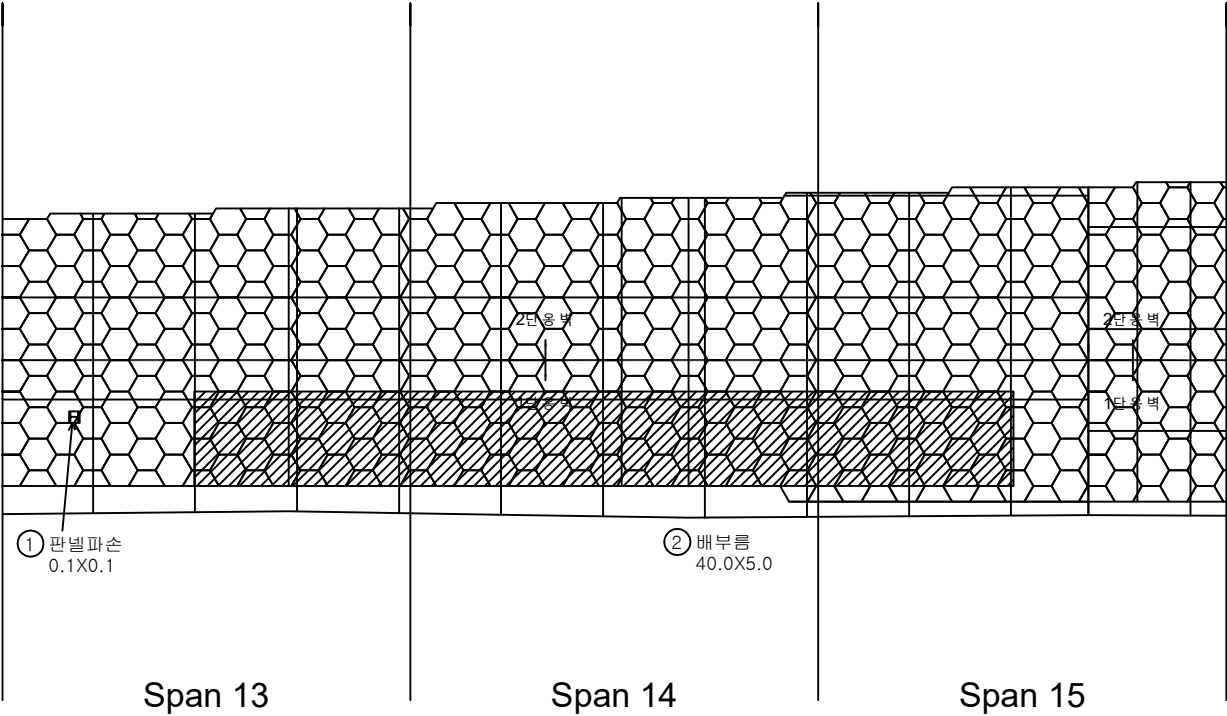
| 도면번호 | 05 |

| 번호 | 구분 | 부재 | 손상내용 | 손상현황 | | | | | | 비고 |
|---|---|---|---|---|---|---|---|---|---|---|
| 1 | 19하 | 옹벽 | 판넬 파손 | | 0.1 | 0.1 | 0.01 | m <sup>2</sup> | 1 | |
| 2 | 19하 | 옹벽 | 배부름 | | 40.0 | 5.0 | 200.00 | m <sup>2</sup> | 1 | |

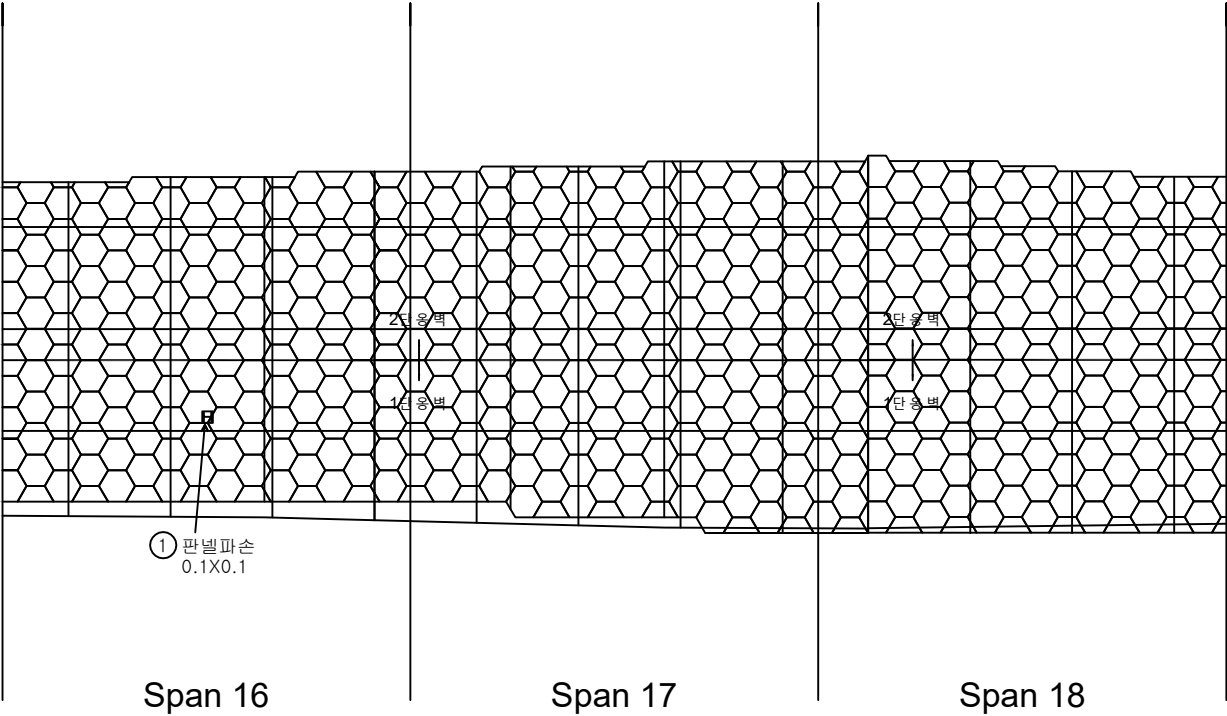
| 도면번호 | 06 |

| 번호 | 구분 | 부재 | 손상내용 | 손상현황 | | | | | | 비고 |
|---|---|---|---|---|---|---|---|---|---|---|
| 1 | 19타 | 옹벽 | 판넬 파손 | | 0.1 | 0.1 | 0.01 | ㎡ | 1 | |

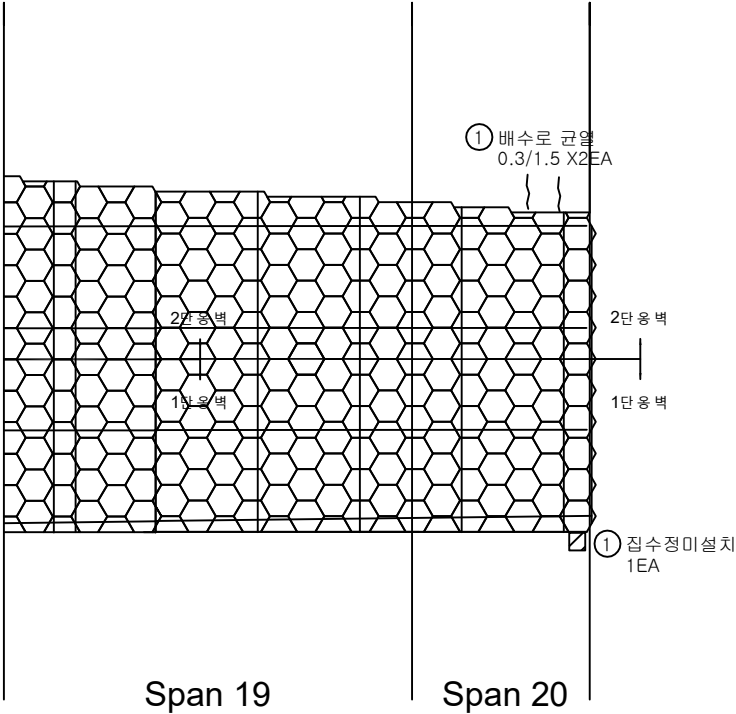
| 도면번호 | 07 |

| 번호 | 구분 | 부재 | 손상내용 | 손상현황 | | | | | | 비고 |
|---|---|---|---|---|---|---|---|---|---|---|
| 1 | 19와 | 옹벽 | 집수정 미설치 | | | | 1.00 | EA | 1 | |
| 2 | 25와 | 배수시설 | 배수로 균열 | 0.3 | 1.5 | | 3.00 | m | 2 | |

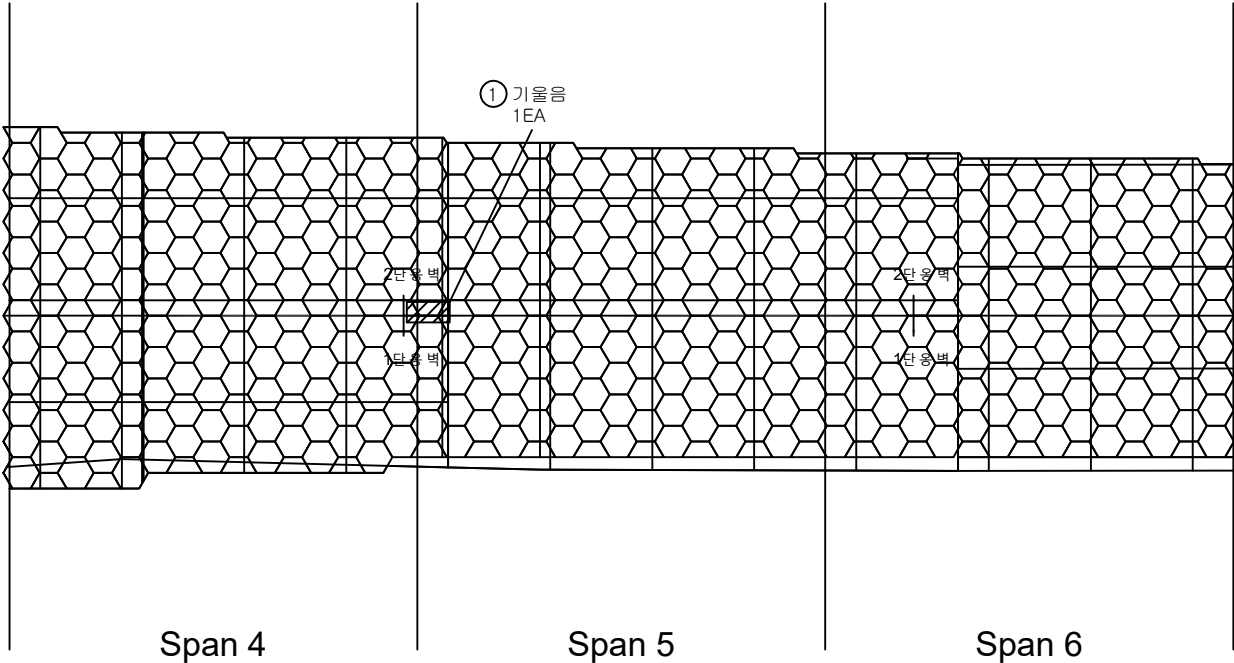
| 철근노출 | 침하 | 그늘음 | 도면번호 | 02 |

| 번호 | 구분 | 부재 | 손상내용 | 손상현황 | | | | | | 비고 |
|---|---|---|---|---|---|---|---|---|---|---|
| 1 | 25하 | 옹벽 | 기울음 | | | | 1.00 | EA | 1 | |

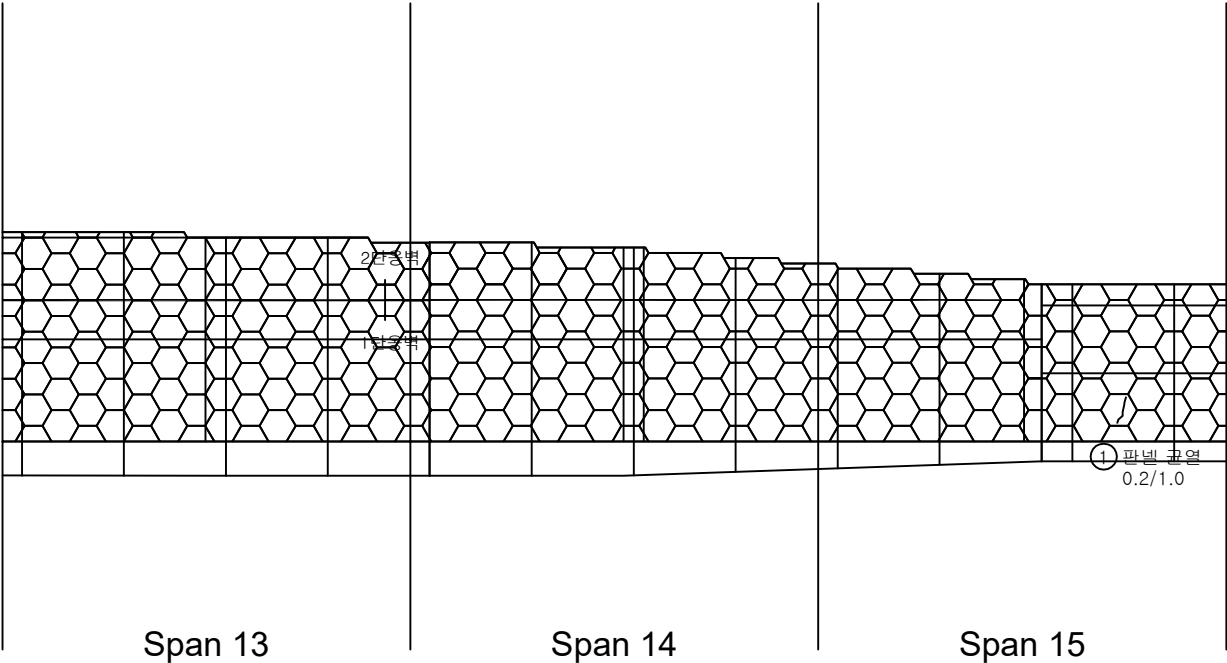
| 도면번호 | 05 |

| 번호 | 구분 | 부재 | 손상내용 | 손상현황 | | | | | | 비고 |
|---|---|---|---|---|---|---|---|---|---|---|
| 1 | 21하 | 옹벽 | 판넬 균열 | 0.2 | 1.0 | | 1.00 | m | 1 | |

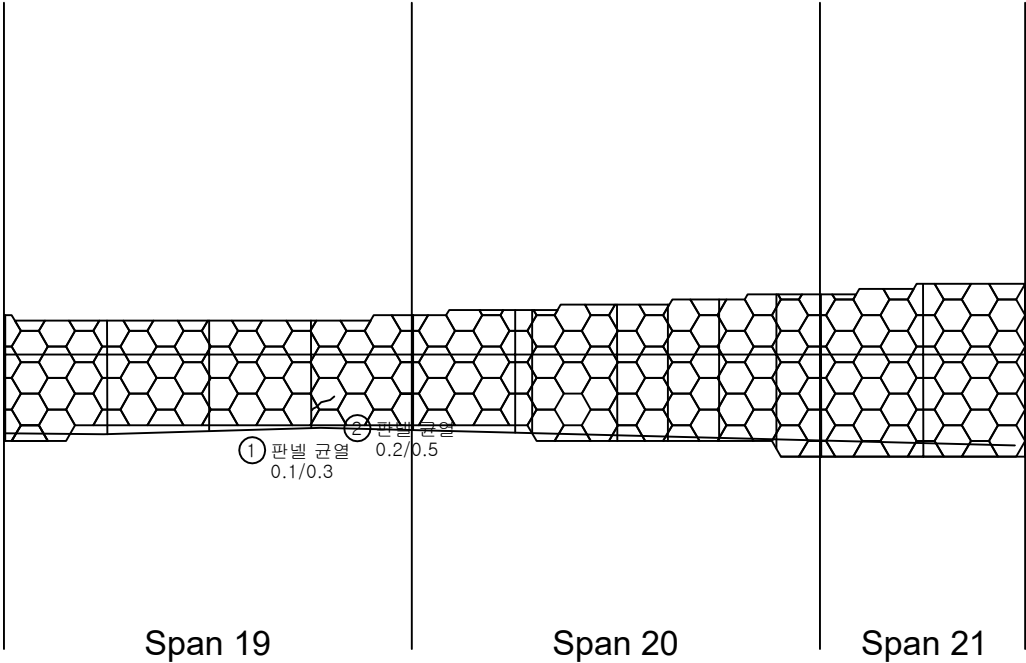
| 번호 | 구분 | 부재 | 손상내용 | 손상현황 | | | | | | 비고 |
|---|---|---|---|---|---|---|---|---|---|---|
| 1 | 25하 | 옹벽 | 판넬 균열 | 0.1 | 0.3 | | 0.30 | m | 1 | |
| 2 | 25하 | 옹벽 | 판넬 균열 | 0.2 | 0.5 | | 0.50 | m | 1 | |
