상주영천고속도로 2024~2025년 시설물 안전점검 용역  
(2025년 하반기 정밀안전점검)

# 외 관 조 사 망 도

패널식 옹벽 13

2025.12

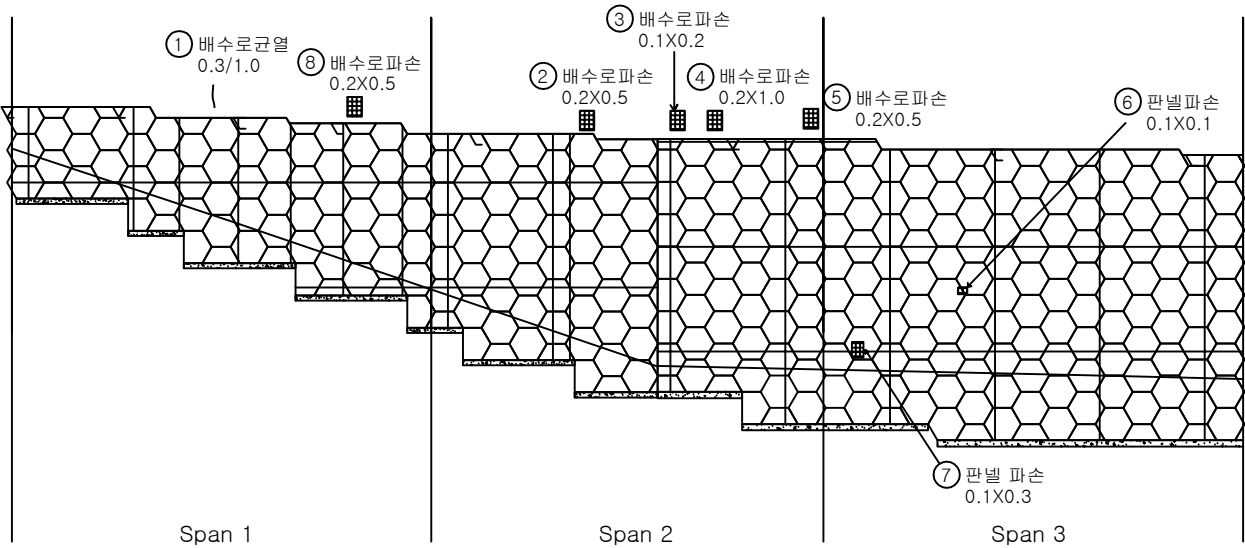
| 도 면 번 호 | 01 |

| 번호 | 구분 | 부재 | 손상내용 | 손상현황 | | | | | | 비 고 |
|---|---|---|---|---|---|---|---|---|---|---|
| 1 | 19하 | 배수시설 | 배수로 균열 | 0.3 | 1.0 | | 1.00 | m | 1 | |
| 2 | 19하 | 배수시설 | 배수로 파손 | | 0.2 | 0.5 | 0.10 | m <sup>2</sup> | 1 | |
| 3 | 19하 | 배수시설 | 배수로 파손 | | 0.1 | 0.2 | 0.02 | m <sup>2</sup> | 1 | |
| 4 | 19하 | 배수시설 | 배수로 파손 | | 0.2 | 1.0 | 0.20 | m <sup>2</sup> | 1 | |
| 5 | 19하 | 배수시설 | 배수로 파손 | | 0.2 | 0.5 | 0.10 | m <sup>2</sup> | 1 | |
| 6 | 19하 | 옹벽 | 판넬 파손 | | 0.1 | 0.1 | 0.01 | m <sup>2</sup> | 1 | |
| 7 | 21하 | 옹벽 | 판넬 파손 | | 0.1 | 0.3 | 0.03 | m <sup>2</sup> | 1 | |
| 8 | 23하 | 배수시설 | 배수로 파손 | | 0.2 | 0.5 | 0.10 | m <sup>2</sup> | 1 | |

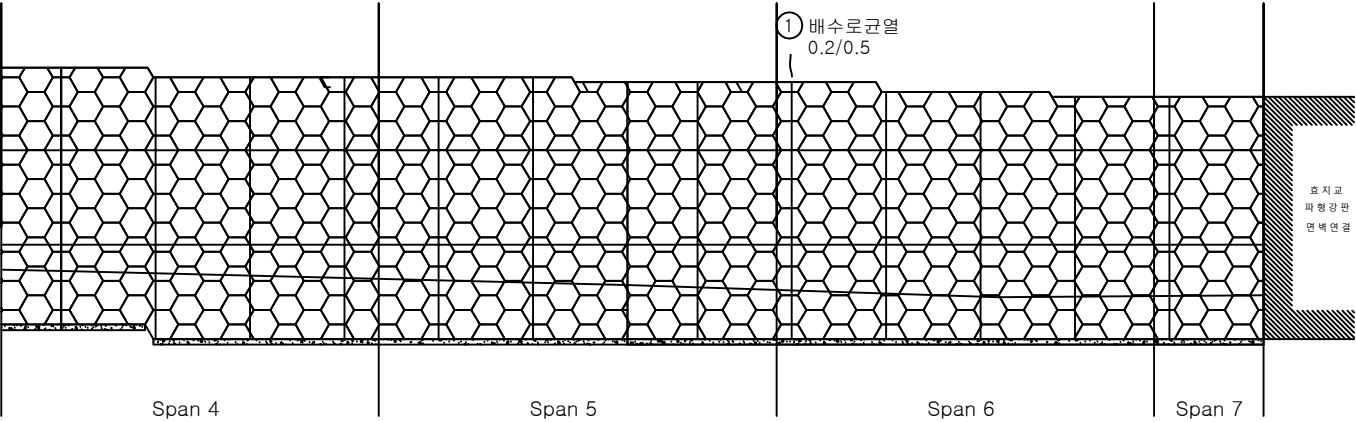
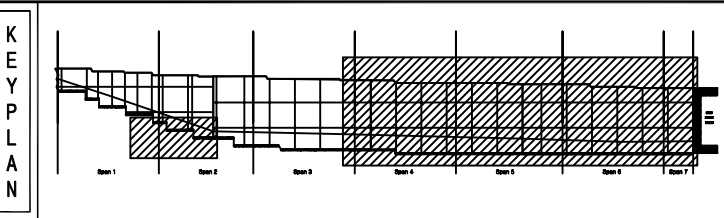
| | | | | 도면번호<br>02 |

| 번호 | 구분 | 부재 | 손상내용 | 손상현황 | | | | | | 비고 |
|---|---|---|---|---|---|---|---|---|---|---|
| 1 | 19마 | 배수시설 | 배수로 균열 | 0.2 | 0.5 | | 0.50 | m | 1 | |
