상주영천고속도로 2024~2025년 시설물 안전점검 용역  
(2025년 하반기 정밀안전점검)

# 외 관 조 사 망 도

패널식 옹벽 14

2025.12

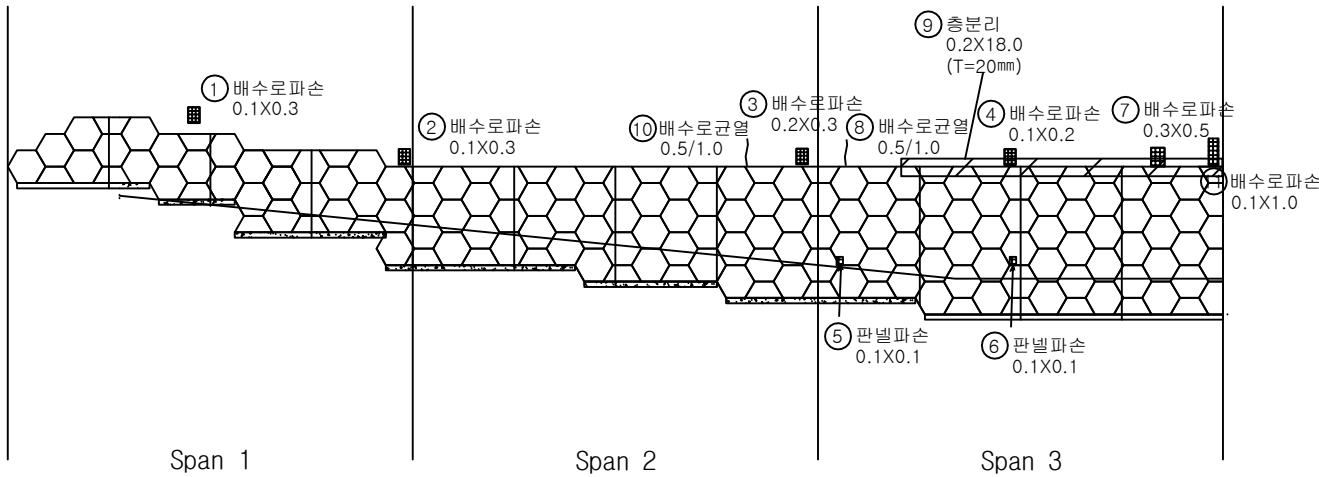
| 도 면 번 호 | 01 |

| 번호 | 구분 | 부재 | 손상내용 | 손상현황 | | | | | | 비 고 |
|---|---|---|---|---|---|---|---|---|---|---|
| 1 | 19하 | 배수시설 | 배수로 파손 | | 0.1 | 0.3 | 0.03 | m <sup>2</sup> | 1 | |
| 2 | 19하 | 배수시설 | 배수로 파손 | | 0.1 | 0.3 | 0.03 | m <sup>2</sup> | 1 | |
| 3 | 19하 | 배수시설 | 배수로 파손 | | 0.2 | 0.3 | 0.06 | m <sup>2</sup> | 1 | |
| 4 | 19하 | 배수시설 | 배수로 파손 | | 0.1 | 0.2 | 0.02 | m <sup>2</sup> | 1 | |
| 5 | 19하 | 옹벽 | 판넬 파손 | | 0.1 | 0.1 | 0.01 | m <sup>2</sup> | 1 | |
| 6 | 19하 | 옹벽 | 판넬 파손 | | 0.1 | 0.1 | 0.01 | m <sup>2</sup> | 1 | |
| 7 | 21상 | 배수시설 | 배수로 파손 | | 0.3 | 0.5 | 0.15 | m <sup>2</sup> | 1 | |
| 8 | 23하 | 배수시설 | 배수로 균열 | 0.5 | 1.0 | | 1.00 | m | 1 | |
| 9 | 23하 | 옹벽 | 충분리 | 0.2 | 18.0 | | 3.60 | m <sup>2</sup> | 1 | |
| 10 | 25상 | 배수시설 | 배수로 균열 | 0.5 | 1.0 | | 1.00 | m | 1 | |
| 11 | 25상 | 배수시설 | 배수로 파손 | | 0.1 | 1.0 | 0.10 | m <sup>2</sup> | 1 | |

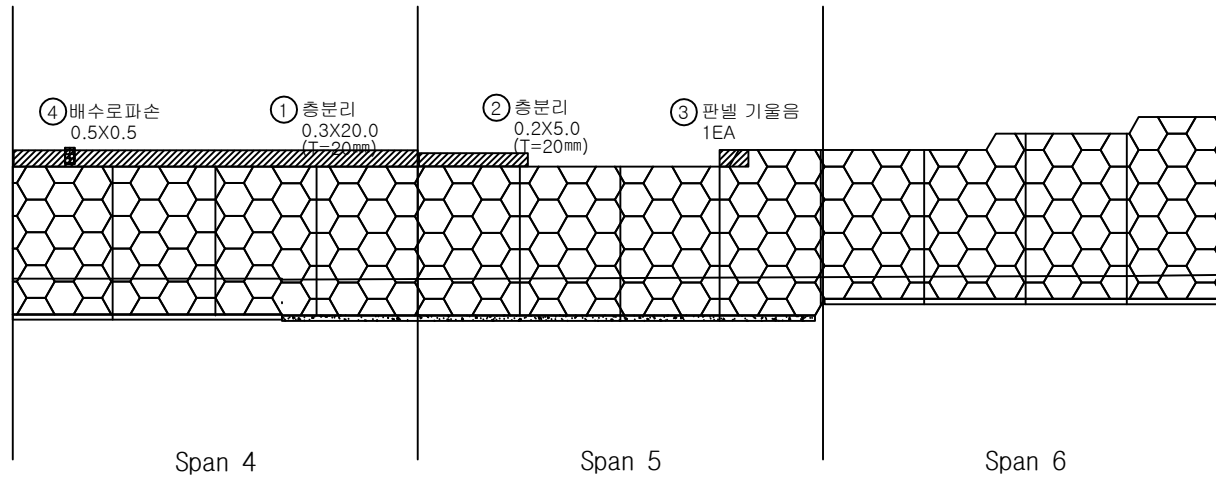
| | 철근노출 | | 침하 | | 그늘음 | 도면번호 | 02 |

| 번호 | 구분 | 부재 | 손상내용 | 손상현황 | | | | | | 비고 |
|---|---|---|---|---|---|---|---|---|---|---|
| 1 | 19하 | 옹벽 | 층분리 | | 0.3 | 20.0 | 6.00 | m <sup>2</sup> | 1 | |
| 2 | 19하 | 옹벽 | 층분리 | | 0.2 | 5.0 | 1.00 | m <sup>2</sup> | 1 | |
| 3 | 19하 | 옹벽 | 판넬 기울음 | | | | 1.00 | EA | 1 | |
| 4 | 25상 | 배수시설 | 배수로 파손 | | 0.5 | 0.5 | 0.25 | m <sup>2</sup> | 1 | |

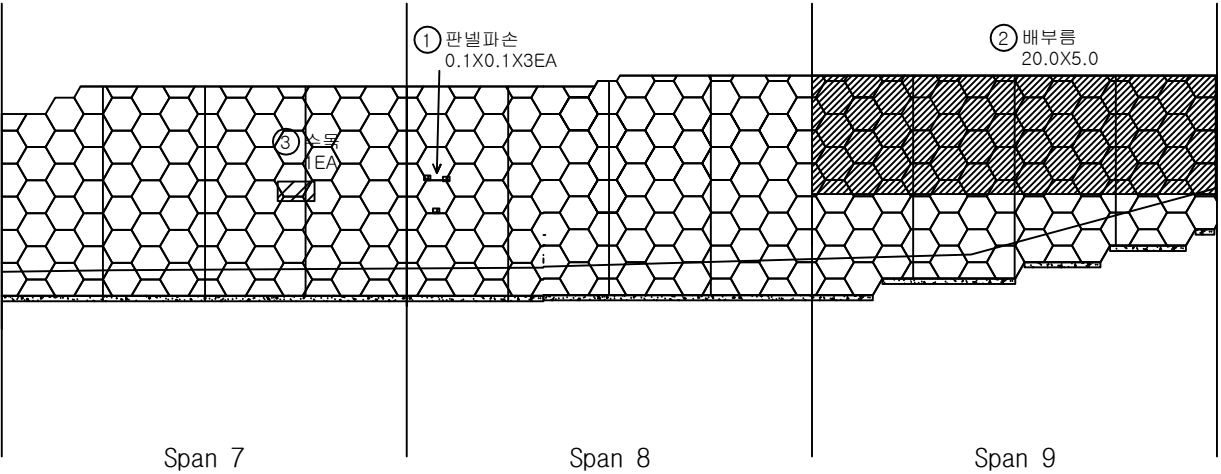
03

| 번호 | 구분 | 부재 | 손상내용 | 손상현황 | | | | | | 비고 |
|---|---|---|---|---|---|---|---|---|---|---|
| 1 | 19하 | 옹벽 | 판넬 파손 | | 0.1 | 0.1 | 0.03 | m² | 3 | |
| 2 | 19하 | 옹벽 | 배부름 | | 20.0 | 5.0 | 100.00 | m² | 1 | |
| 3 | 25하 | 옹벽 | 수목 | | | | 1.00 | EA | 1 | |
