상주영천고속도로 2024~2025년 시설물 안전점검 용역  
(2025년 하반기 정밀안전점검)

# 외 관 조 사 망 도

패널식 옹벽 15

2025.12

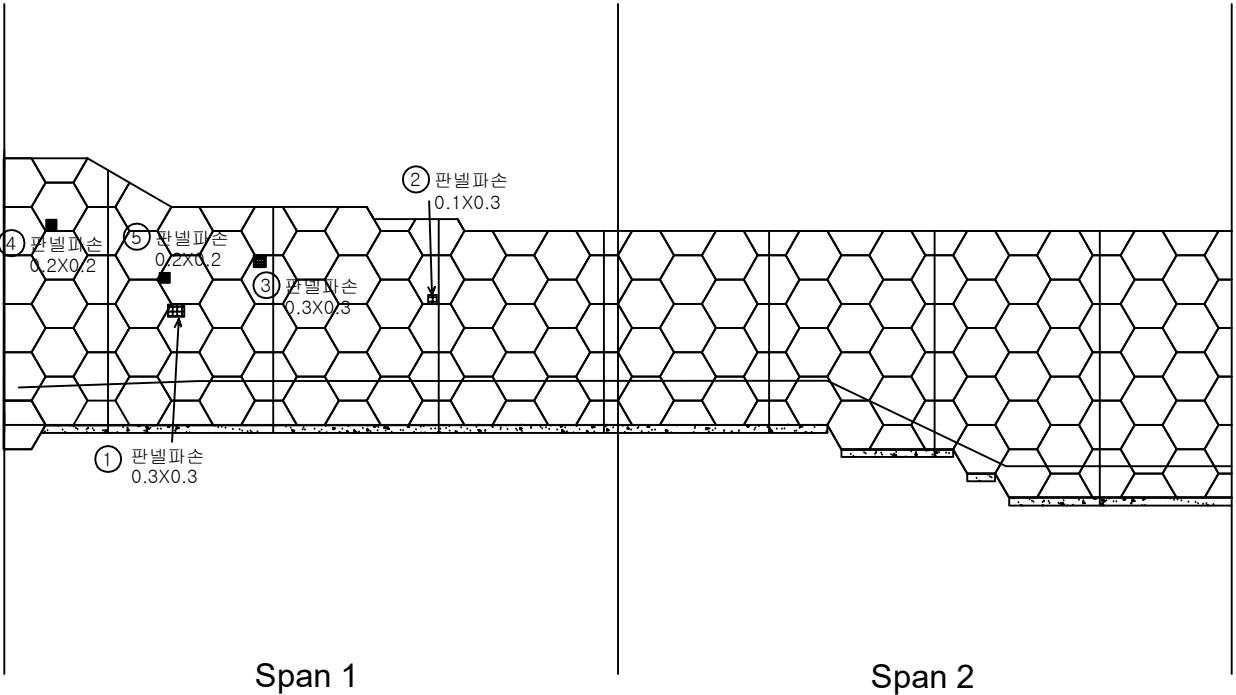
| 도면번호 | 01 |

| 번호 | 구분 | 부재 | 손상내용 | 손상현황 | | | | | | 비고 |
|---|---|---|---|---|---|---|---|---|---|---|
| 1 | 19하 | 옹벽 | 판넬 파손 | | 0.3 | 0.3 | 0.09 | m <sup>2</sup> | 1 | |
| 2 | 19하 | 옹벽 | 판넬 파손 | | 0.1 | 0.3 | 0.03 | m <sup>2</sup> | 1 | |
| 3 | 20하 | 옹벽 | 판넬 파손 | | 0.3 | 0.3 | 0.09 | m <sup>2</sup> | 1 | |
| 4 | 21하 | 옹벽 | 판넬 파손 | | 0.2 | 0.2 | 0.04 | m <sup>2</sup> | 1 | |
| 5 | 21하 | 옹벽 | 판넬 파손 | | 0.2 | 0.2 | 0.04 | m <sup>2</sup> | 1 | |

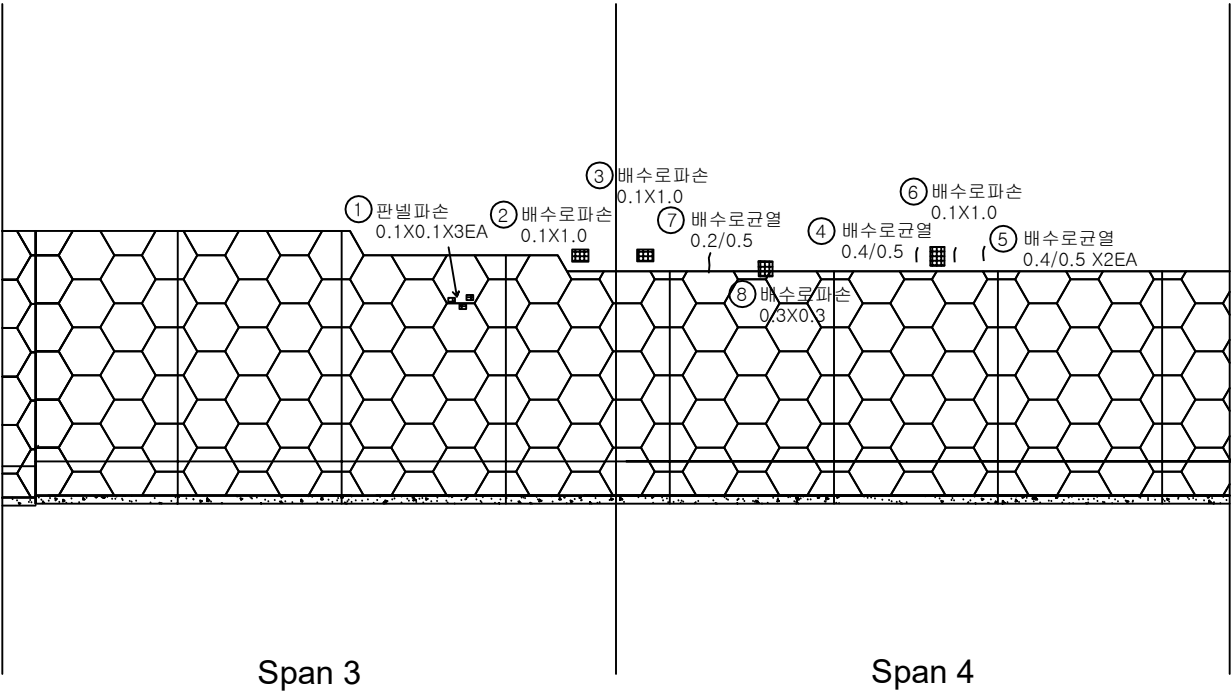
| 도면번호 | 02 |

| 번호 | 구분 | 부재 | 손상내용 | 손상현황 | | | | | | 비 고 |
|---|---|---|---|---|---|---|---|---|---|---|
| 1 | 19타 | 옹벽 | 판넬 파손 | | 0.1 | 0.1 | 0.03 | ㎡ | 3 | |
| 2 | 19타 | 배수시설 | 배수로 파손 | | 0.1 | 1.0 | 0.10 | ㎡ | 1 | |
| 3 | 19타 | 배수시설 | 배수로 파손 | | | 0.1 | 1.0 | 0.10 | ㎡ | 1 |
| 4 | 19타 | 배수시설 | 배수로 균열 | 0.4 | 0.5 | | 0.50 | m | 1 | |
| 5 | 23타 | 배수시설 | 배수로 균열 | 0.4 | 0.5 | | 1.00 | m | 2 | |
| 6 | 25타 | 배수시설 | 배수로 파손 | | 0.1 | 1.0 | 0.10 | ㎡ | 1 | |
| 7 | 25타 | 배수시설 | 배수로 균열 | 0.2 | 0.5 | | 0.50 | m | 1 | |
| 8 | 25타 | 배수시설 | 배수로 파손 | | 0.3 | 0.3 | 0.09 | ㎡ | 1 | |

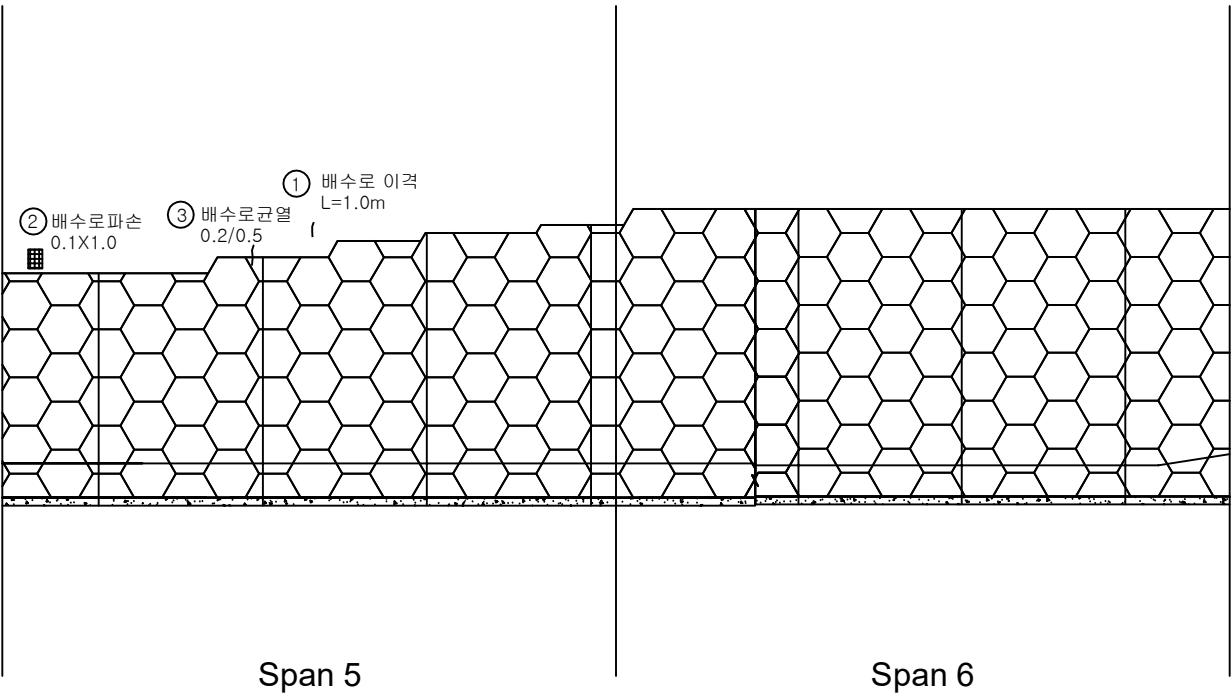
| 도 면 번 호 | 03 |

| 번호 | 구분 | 부재 | 손상내용 | 손상현황 | | | | | | 비고 |
|---|---|---|---|---|---|---|---|---|---|---|
| 1 | 19상 배수시설 | 배수로 이격 | | | 1.0 | | 1.00 | m | 1 | |
| 2 | 25상 배수시설 | 배수로 파손 | | | 0.1 | 1.0 | 0.10 | m <sup>2</sup> | 1 | |
| 3 | 25하 배수시설 | 배수로 균열 | | 0.2 | 0.5 | | 0.50 | m | 1 | |

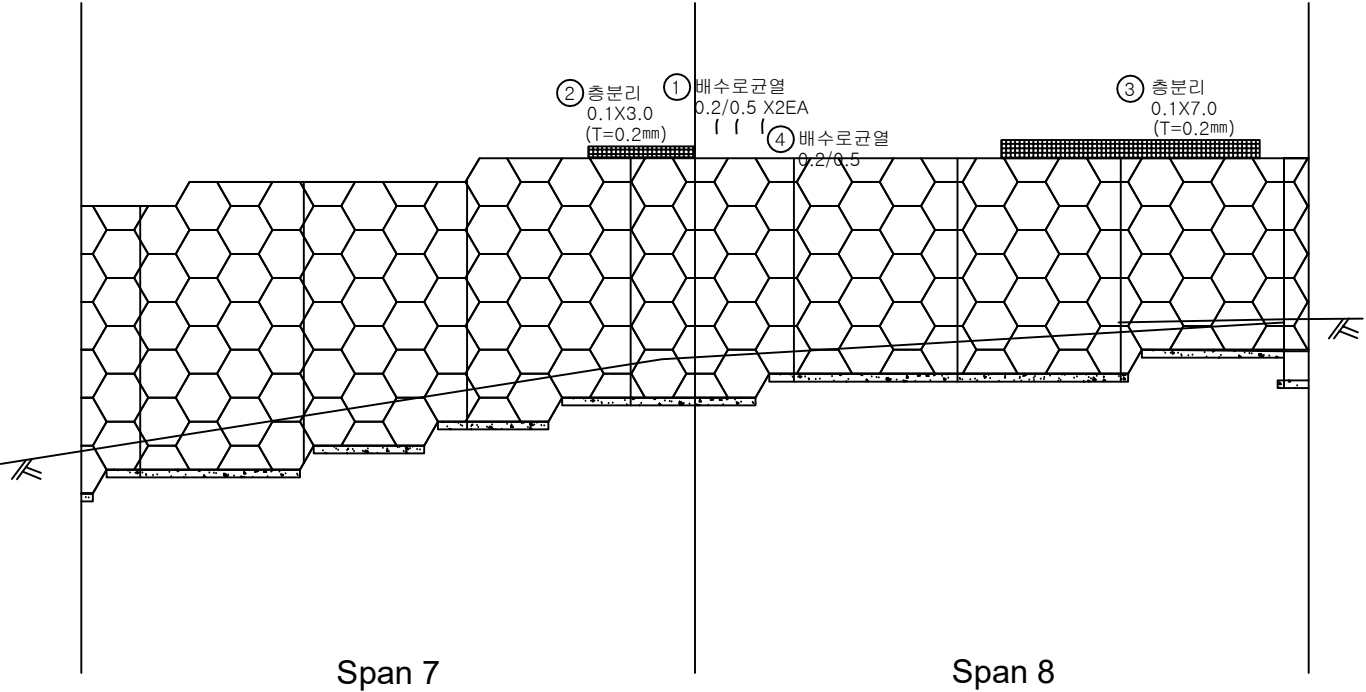
| 도면번호 | 04 |

| 번호 | 구분 | 부재 | 손상내용 | 손상현황 | | | | | | 비고 |
|---|---|---|---|---|---|---|---|---|---|---|
| 1 | 19하 | 배수시설 | 배수로 균열 | 0.2 | 0.5 | | 1.00 | m | 2 | |
| 2 | 19하 | 옹벽 | 충분리 | | 0.1 | 3.0 | 0.30 | m <sup>2</sup> | 1 | |
| 3 | 19하 | 옹벽 | 충분리 | | 0.1 | 7.0 | 0.70 | m <sup>2</sup> | 1 | |
| 4 | 23하 | 배수시설 | 배수로 균열 | 0.2 | 0.5 | | 0.50 | m | 1 | |
