신월여의지하도로 안전점검(정기,정밀)용역  
(정밀안전점검)

외관조사망도  
신월여의지하도로(여의도방향)

서울터널주식회사

(주)명성엔지니어링

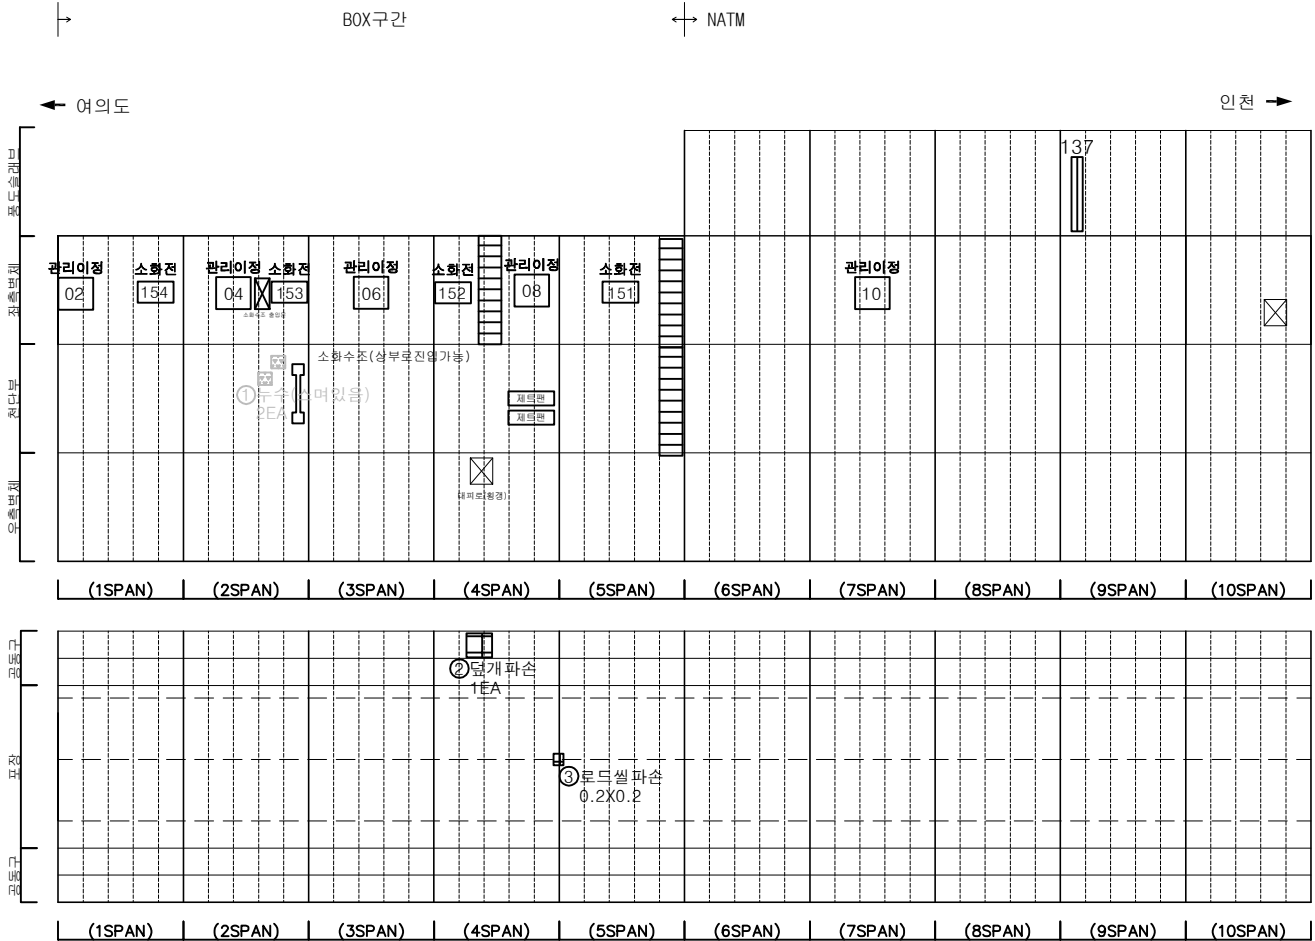
| 번호 | 발생년도 | 부재 | 위치 | 손상내용 | 손상현황 | | | | | | 비고 |
|---|---|---|---|---|---|---|---|---|---|---|---|
| 1 | 22상 | 천단부 | S 002 | 누수(스머릿돌) | - | - | - | EA | 2 | 2.00 | 25상 보강 |
| 2 | 22하 | 공동구 | S 004 | 공동구 덮개파손 | - | - | - | EA | 1 | 1.00 | |
| 3 | 24상 | 포장부 | S 005 | 로드셀 파손 | - | 0.2 | 0.2 | m <sup>2</sup> | 1 | 0.04 | |

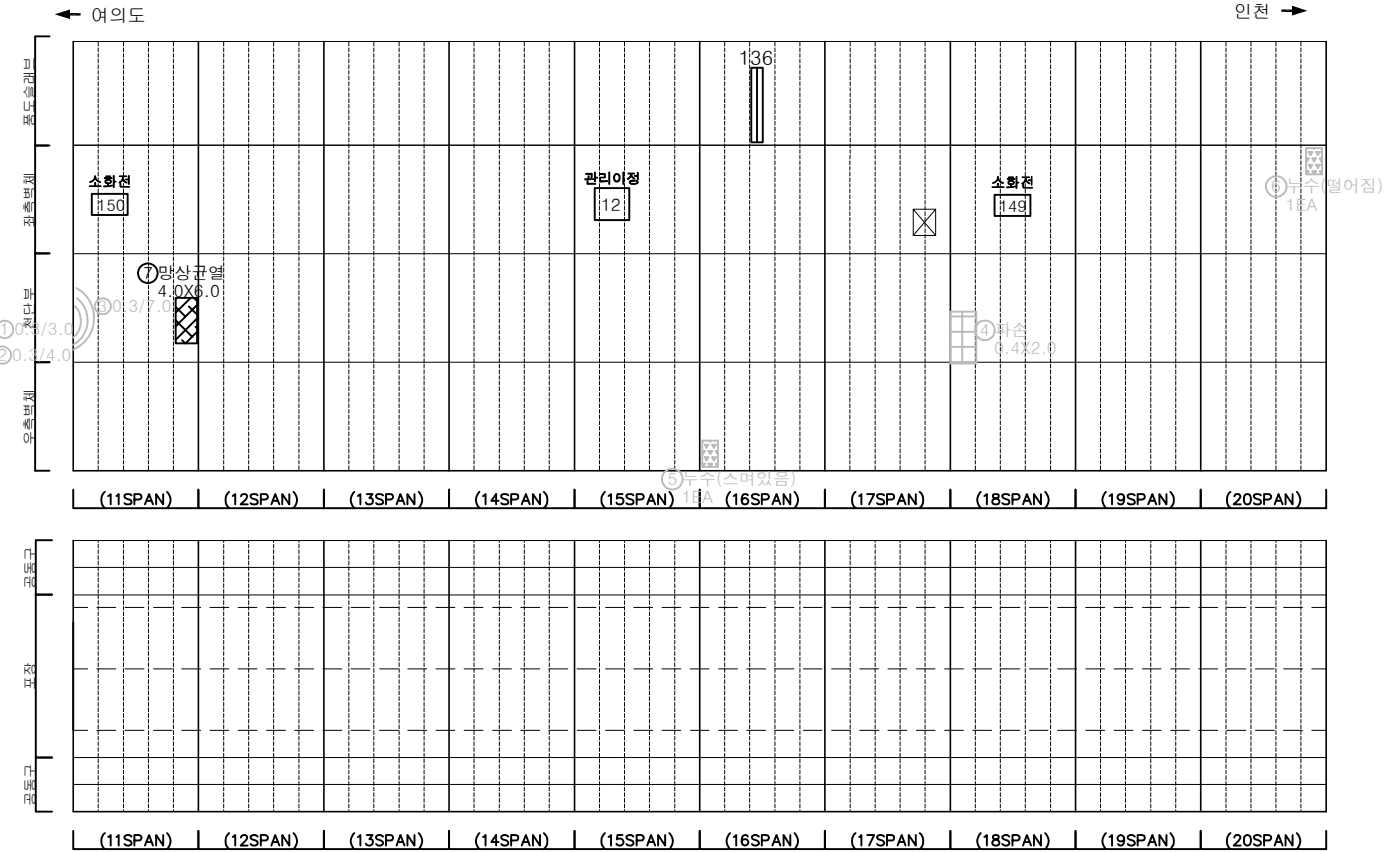
| 범<br>례 | 균열 | 망상균열 | 재료분리 | 발 주 처<br>서울터널주식회사 |
|---|---|---|---|---|
| | 누수, 습윤부 | 벽면 | 퇴적물 | 도 면 명<br>신월여의지하도로-여의도방향 NATM 1~10구간 |

| 번호 | 발생<br>년도 | 부재 | 위치 | 손상내용 | 손상현황 | | | | | | 비고 |
|---|---|---|---|---|---|---|---|---|---|---|---|
| 1 | 22상 | 천단부 | S 011 | 균열(폭0.3mm이상) | 0.3 | 3.0 | - | m | 1 | 3.00 | 23'상 보수 |
| 2 | 22상 | 천단부 | S 011 | 균열(폭0.3mm이상) | 0.3 | 4.0 | - | m | 1 | 4.00 | 23'상 보수 |
| 3 | 22상 | 천단부 | S 011 | 균열(폭0.3mm이상) | 0.3 | 7.0 | - | m | 1 | 7.00 | 23'상 보수 |
| 5 | 22상 | 측벽부 | S 016 | 누수(스며있음) | - | - | - | EA | 1 | 1.00 | 23'상 보수 |
| 6 | 22상 | 측벽부 | S 020 | 누수(떨어짐) | - | - | - | EA | 1 | 1.00 | 23'상 보수 |
| 7 | 25상 | 천단부 | S 011 | 망상균열 | - | 4.0 | 6.0 | m <sup>2</sup> | 1 | 24.00 | |

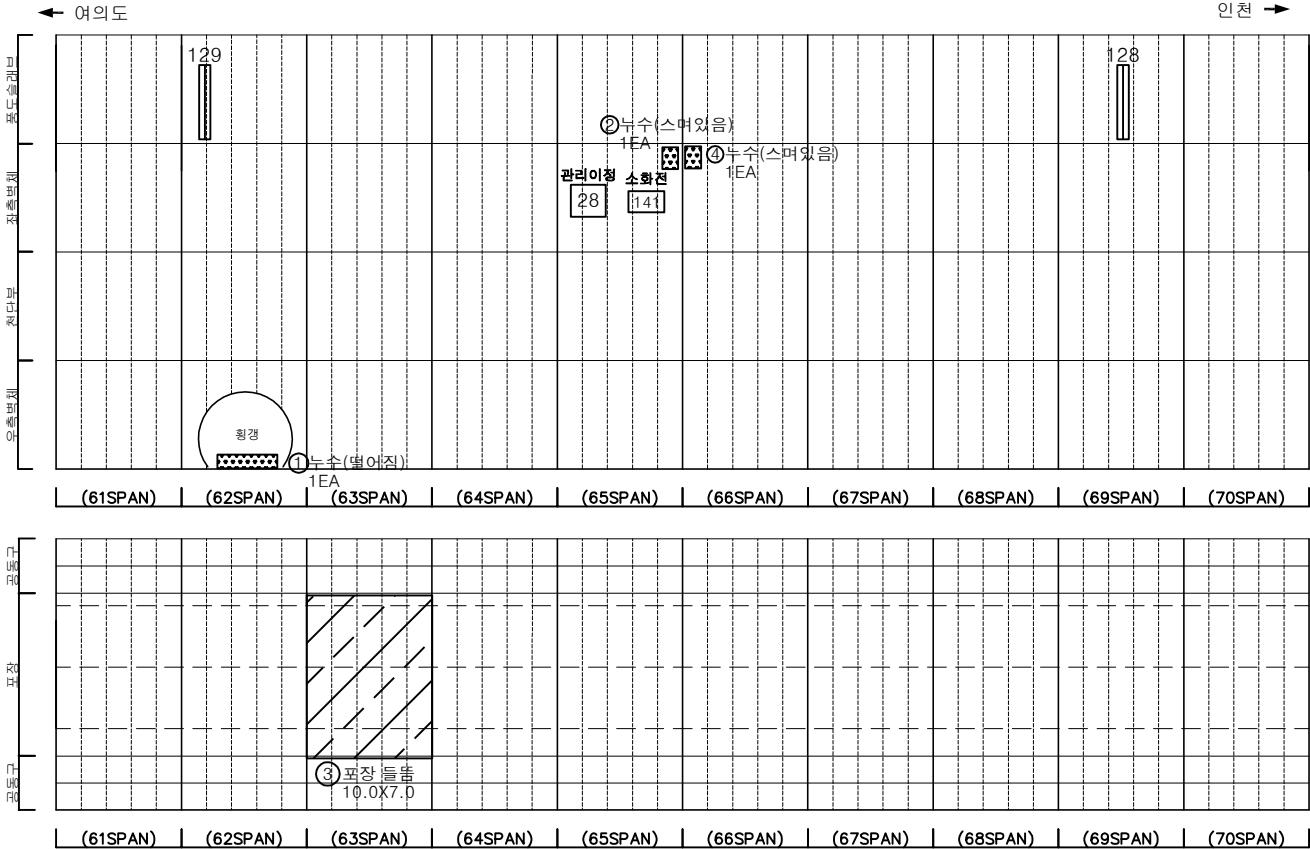
| 번호 | 발생년도 | 부재 | 위치 | 손상내용 | 손상현황 | | | | | | 비고 |
|---|---|---|---|---|---|---|---|---|---|---|---|
| 1 | 24상 | 피난연락대 | S 062 | 누수(떨어짐) | - | - | - | EA | 1 | 1.00 | |
| 2 | 24상 | 측벽부 | S 065 | 누수(스며있음) | - | - | - | EA | 1 | 1.00 | |
| 4 | 24하 | 측벽부 | S 066 | 누수(스며있음) | - | - | - | EA | 1 | 1.00 | |

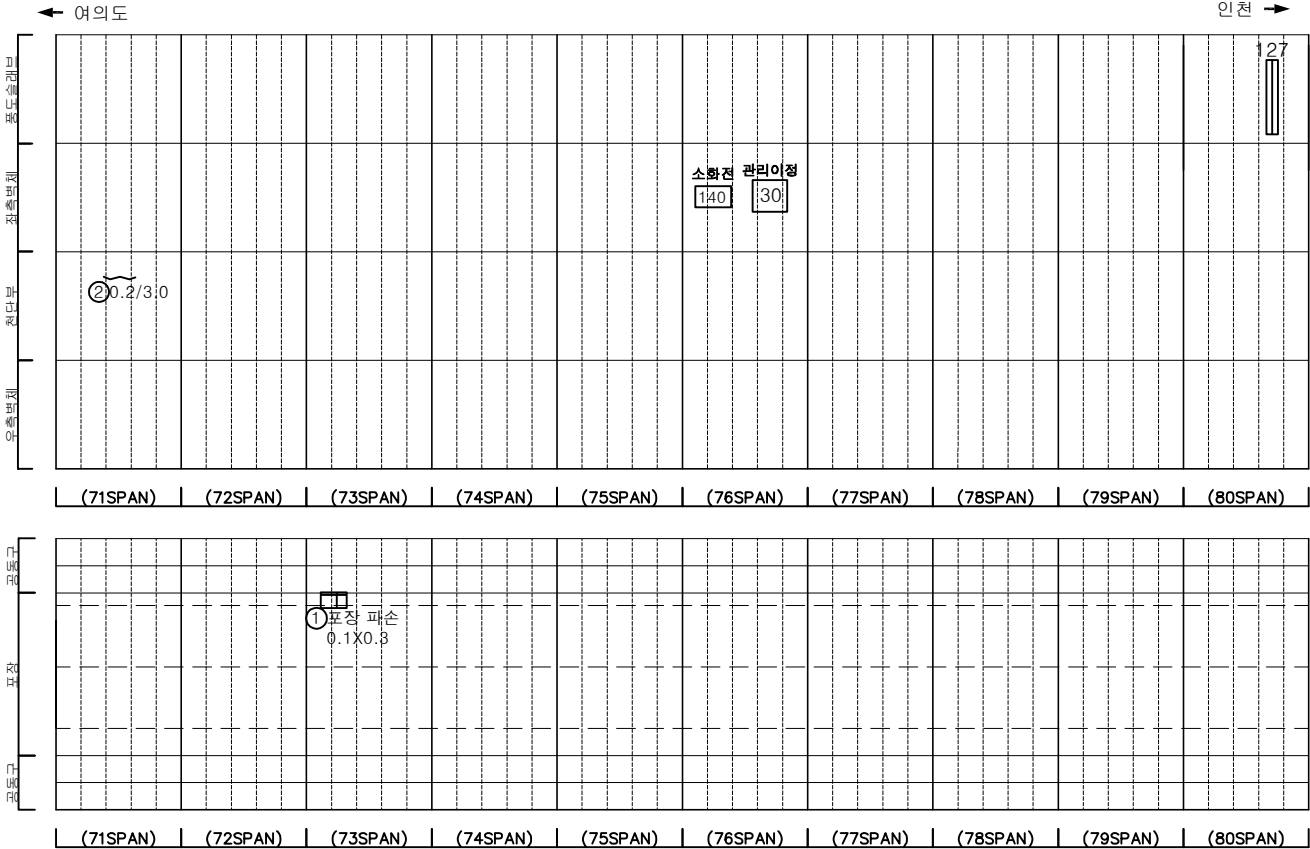
| | 누수, 습윤부 | | 벽체 | | 파괴물 | 도면명 | 신월여의지하도로-여의도방향 NATM 61~70구간 |

| 번호 | 발생<br>년도 | 부재 | 위치 | 손상내용 | 손상현황 | | | | | | 비고 |
|---|---|---|---|---|---|---|---|---|---|---|---|
| 2 | 25상 | 천단부 | S 071 | 균열 (폭0.3mm미만) | 0.2 | 3.0 | - | m | 1 | 3.00 | |

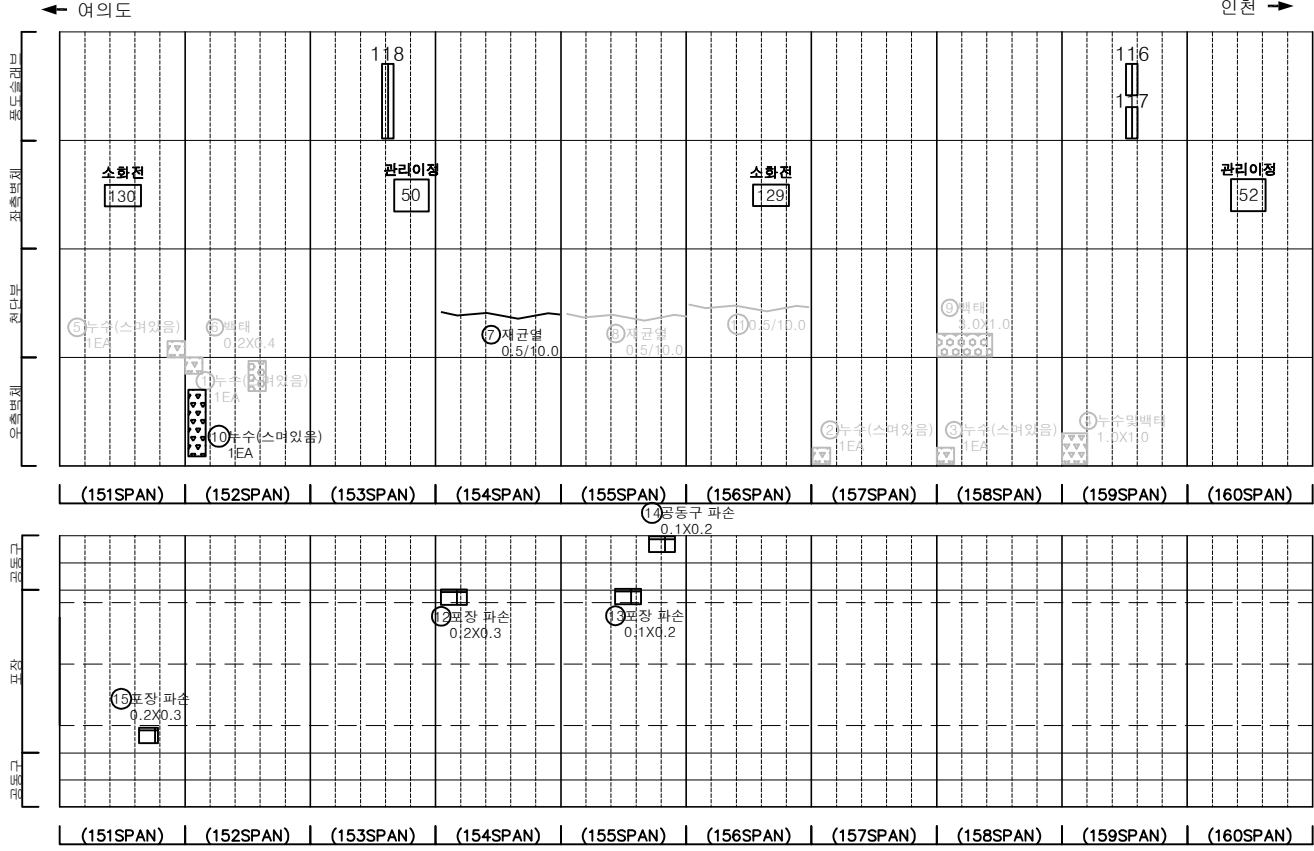
| 번호 | 발생<br>년도 | 부재 | 위치 | 손상내용 | 손상현황 | | | | | | 비고 |
|---|---|---|---|---|---|---|---|---|---|---|---|
| 1 | 22상 | 측벽부 | S 152 | 누수(스며있음) | - | - | - | EA | 1 | 1.00 | 2차 보수 |
| 2 | 22상 | 측벽부 | S 157 | 누수(스며있음) | - | - | - | EA | 1 | 1.00 | 2차 보수 |
| 3 | 22상 | 측벽부 | S 158 | 누수(스며있음) | - | - | - | EA | 1 | 1.00 | 2차 보수 |
| 4 | 22상 | 측벽부 | S 159 | 누수밀폐대 | - | 1.0 | 1.0 | m <sup>2</sup> | 1 | 1.00 | 2차 보수 |
| 5 | 23상 | 천단부 | S 151 | 누수(스며있음) | - | - | - | EA | 1 | 1.00 | 2차 보수 |
| 7 | 23상 | 천단부 | S 154 | 재균열(폭0.3mm이상) | 0.5 | 10.0 | - | m | 1 | 10.00 | |
| 8 | 23상 | 천단부 | S 155 | 재균열(폭0.3mm이상) | 0.5 | 10.0 | - | m | 1 | 10.00 | |
| 10 | 24상 | 측벽부 | S 152 | 누수(스며있음) | - | - | - | EA | 1 | 1.00 | |
| 11 | 24상 | 천단부 | S 156 | 균열(폭0.3mm이상) | 0.5 | 10.0 | - | m | 1 | 10.00 | 2차 보수 |

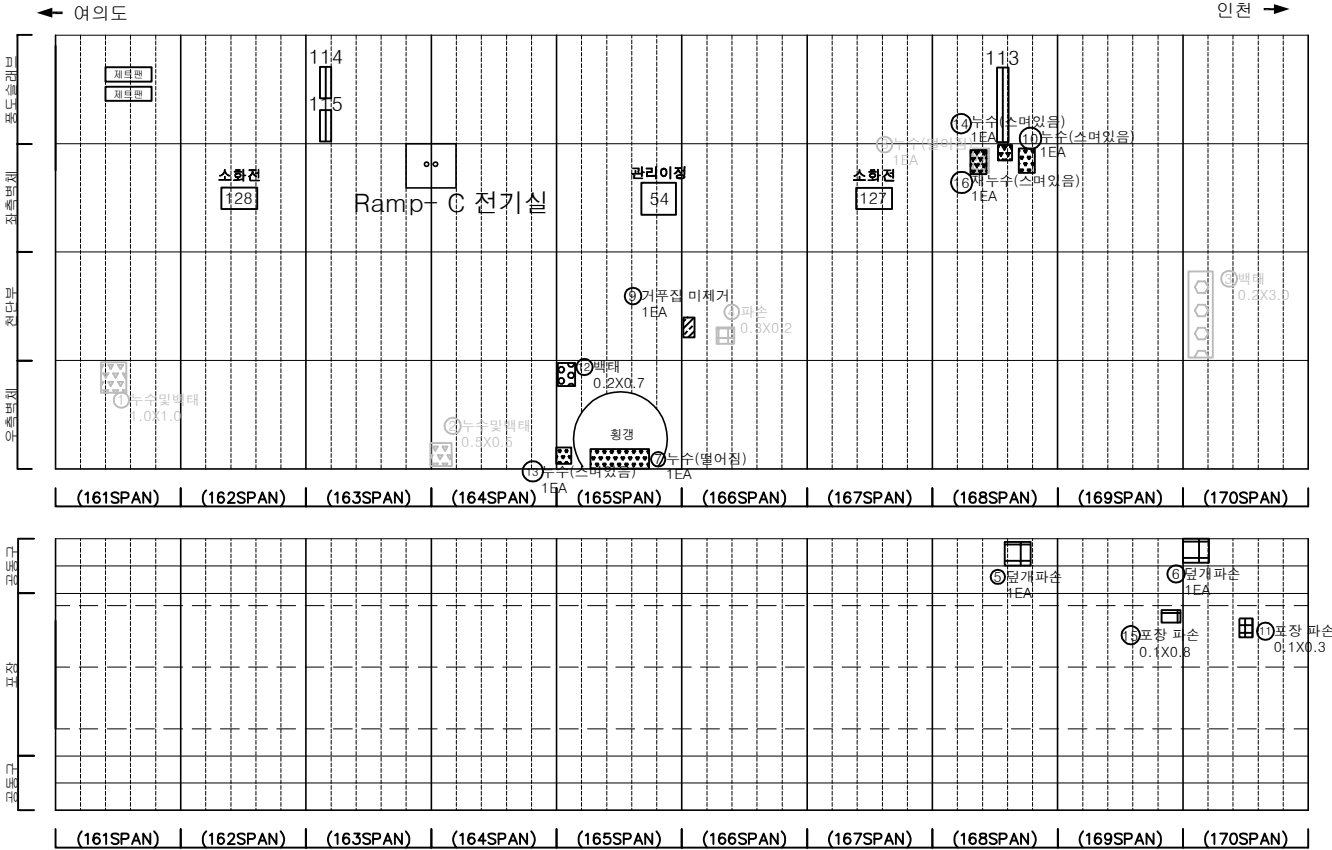
| 번호 | 발생<br>년도 | 부재 | 위치 | 손상내용 | 손상현황 | | | | | | 비고 |
|---|---|---|---|---|---|---|---|---|---|---|---|
| 1 | 22상 | 측벽부 | S 161 | 누수(밀폐태) | - | 1.0 | 1.0 | m <sup>2</sup> | 1 | 1.00 | 22상 보수 |
| 2 | 22상 | 측벽부 | S 164 | 누수(밀폐태) | - | 0.5 | 0.5 | m <sup>2</sup> | 1 | 0.25 | 22상 보수 |
| 7 | 23하 | 피난연락장 | S 165 | 누수(밀어짐) | - | - | - | EA | 1 | 1.00 | |
| 8 | 23하 | 측벽부 | S 168 | 누수(밀어짐) | - | - | - | EA | 1 | 1.00 | 23상 보수 |
| 10 | 24상 | 측벽부 | S 168 | 누수(스며있음) | - | - | - | EA | 1 | 1.00 | |
| 13 | 24하 | 측벽부 | S 165 | 누수(스며있음) | - | - | - | EA | 1 | 1.00 | |
| 14 | 25상 | 측벽부 | S 168 | 누수(스며있음) | - | - | - | EA | 1 | 1.00 | |
| 16 | 25상 | 측벽부 | S 168 | 재누수(스며있음) | - | - | - | EA | 1 | 1.00 | |
