신월여의지하도로 안전점검(정기,정밀)용역  
(정밀안전점검)

외관조사망도  
신월여의지하도로(인천방향)

서울터널주식회사

(주)명성엔지니어링

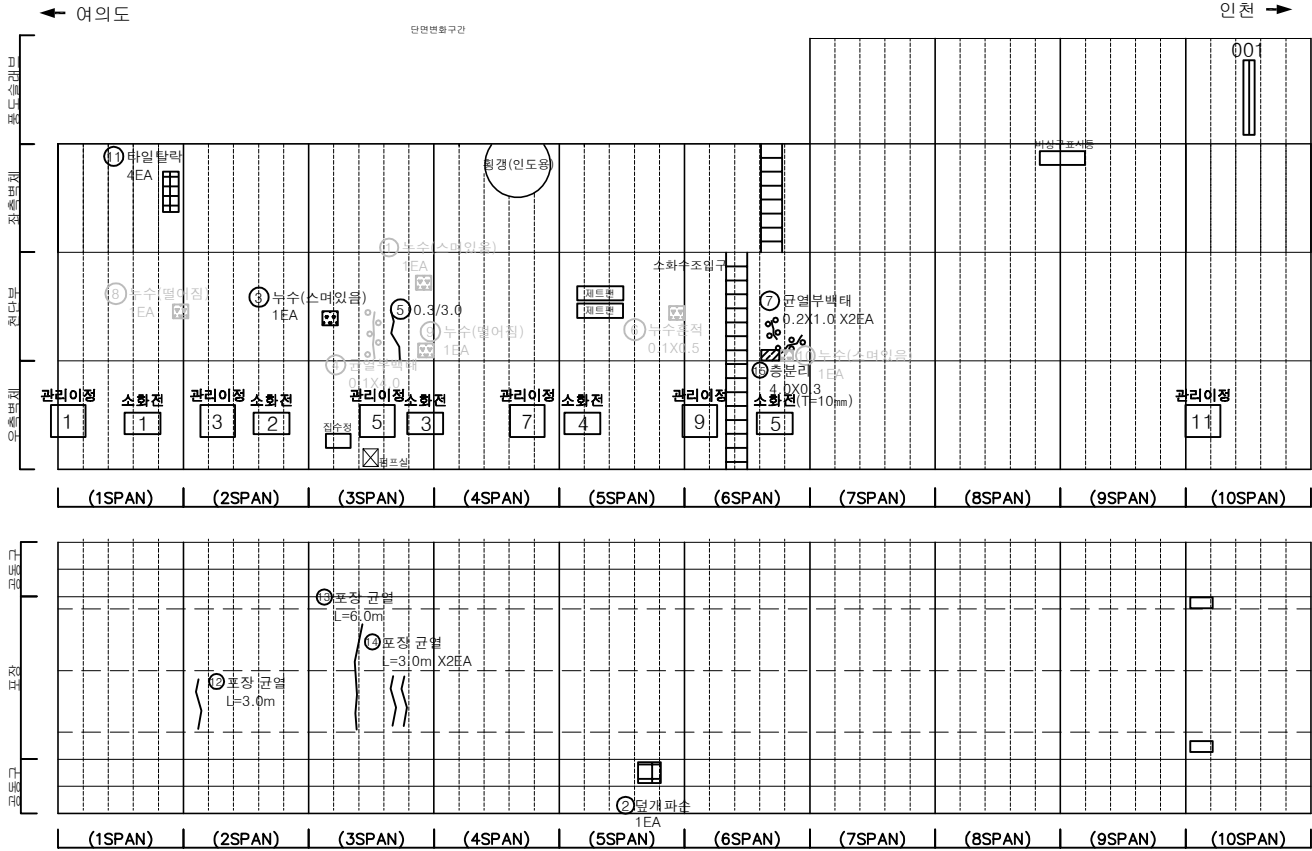
| 번호 | 발생<br>년도 | 부재 | 위치 | 손상내용 | 손상현황 | | | | | | 비 고 |
|---|---|---|---|---|---|---|---|---|---|---|---|
| 1 | 22상 | 전단부 | S 003 | 누수(스며있음) | - | - | - | EA | 1 | 1.00 | 25'하 보수 |
| 2 | 22상 | 공동구 | S 005 | 공동구 덮개파손 | - | - | - | EA | 1 | 1.00 | |
| 3 | 23하 | 전단부 | S 003 | 누수(스며있음) | - | - | - | EA | 1 | 1.00 | |
| 4 | 23하 | 전단부 | S 003 | 균열부백태 | - | 0.1 | 4.0 | m <sup>2</sup> | 1 | 0.40 | 24'하 보수 |
| 5 | 23하 | 전단부 | S 003 | 균열(폭0.3mm이상) | 0.3 | 3.0 | - | m | 1 | 3.00 | |
| 6 | 23하 | 전단부 | S 005 | 누수흔적 | - | 0.1 | 0.5 | m <sup>2</sup> | 1 | 0.05 | 25'하 보수 |
| 7 | 23하 | 전단부 | S 006 | 균열부백태 | - | 0.2 | 1.0 | m <sup>2</sup> | 2 | 0.40 | |
| 8 | 24상 | 전단부 | S 001 | 누수(떨어짐) | - | - | - | EA | 1 | 1.00 | 25'하 보수 |
| 9 | 24상 | 전단부 | S 003 | 누수(떨어짐) | - | - | - | EA | 1 | 1.00 | 24'하 보수 |
| 10 | 24상 | 전단부 | S 006 | 누수(스며있음) | - | - | - | EA | 1 | 1.00 | 25'하 보수 |
| 11 | 24하 | 측벽부 | S 001 | 타일탈락 | - | - | - | EA | 4 | 4.00 | |
| 12 | 25상 | 포장부 | S 002 | 포장 균열 | - | 3.0 | - | m | 1 | 3.00 | |
| 13 | 25상 | 포장부 | S 003 | 포장 균열 | - | 6.0 | - | m | 1 | 6.00 | |
| 14 | 25하 | 포장부 | S 003 | 포장 균열 | - | 3.0 | - | m | 2 | 6.00 | |
| 15 | 25하 | 전단부 | S 006 | 충분리 | - | 0.1 | 0.5 | m <sup>2</sup> | 1 | 0.05 | |

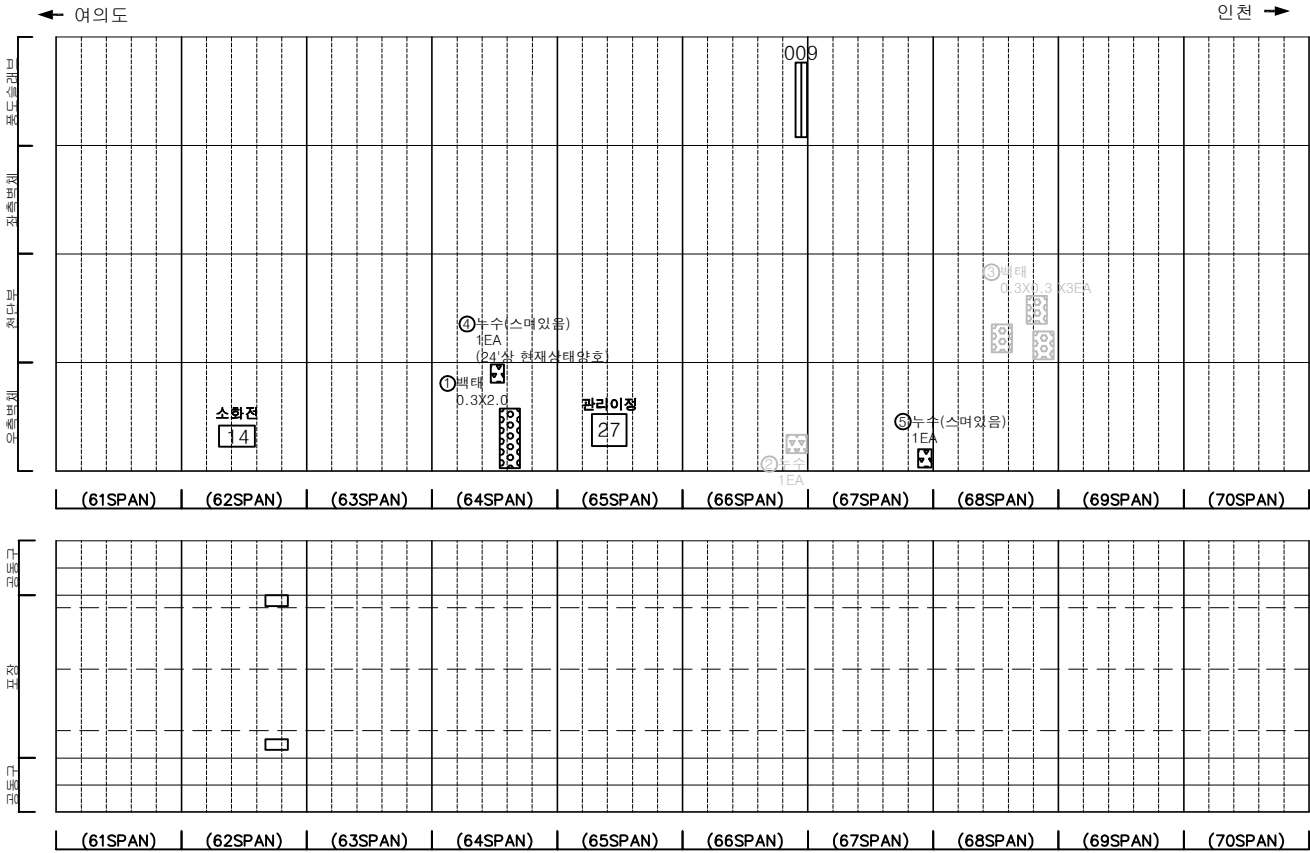
| 번호 | 발생<br>년도 | 부재 | 위치 | 손상내용 | 손상현황 | | | | | | 비 고 |
|---|---|---|---|---|---|---|---|---|---|---|---|
| 2 | 22하 | 측벽부 | S 066 | 누수 | - | - | - | EA | 1 | 1.00 | 2차 상 보수 |
| 4 | 23하 | 측벽부 | S 064 | 누수(스며있음) | - | - | - | EA | 1 | 1.00 | 손상변경 |
| 5 | 24상 | 측벽부 | S 067 | 누수(스며있음) | - | - | - | EA | 1 | 1.00 | |

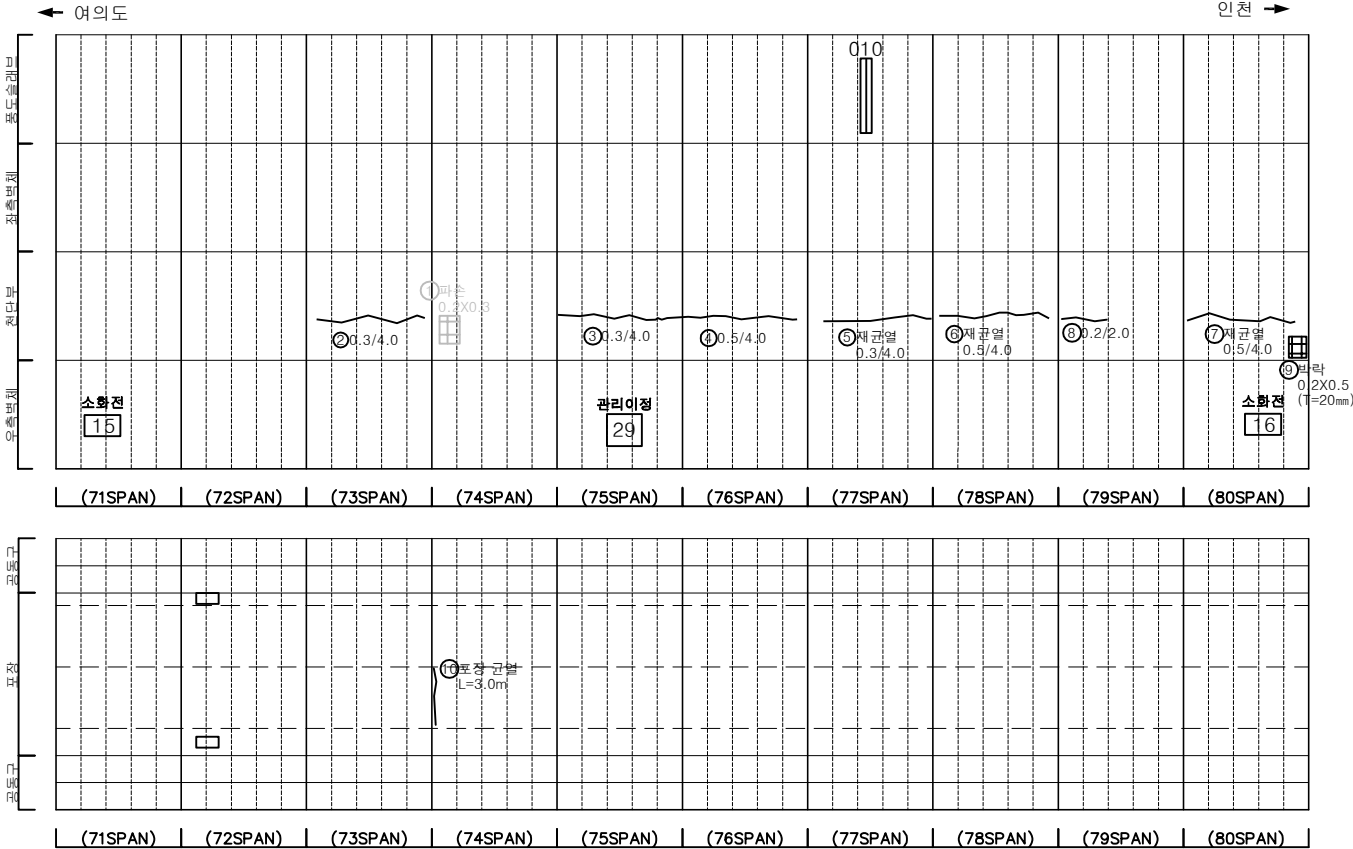
| 번호 | 발생<br>년도 | 부재 | 위치 | 손상내용 | 손상현황 | | | | | | 비 고 |
|---|---|---|---|---|---|---|---|---|---|---|---|
| 2 | 24상 | 천단부 | S 073 | 균열(폭0.3mm이상) | 0.3 | 4.0 | - | m | 1 | 4.00 | |
| 3 | 24상 | 천단부 | S 075 | 균열(폭0.3mm이상) | 0.3 | 4.0 | - | m | 1 | 4.00 | |
| 4 | 24상 | 천단부 | S 076 | 균열(폭0.3mm이상) | 0.5 | 4.0 | - | m | 1 | 4.00 | |
| 5 | 24상 | 천단부 | S 077 | 재균열(폭0.3mm이상) | 0.3 | 4.0 | - | m | 1 | 4.00 | |
| 6 | 24상 | 천단부 | S 078 | 재균열(폭0.3mm이상) | 0.5 | 4.0 | - | m | 1 | 4.00 | |
| 7 | 24상 | 천단부 | S 080 | 재균열(폭0.3mm이상) | 0.5 | 4.0 | - | m | 1 | 4.00 | |
| 8 | 25상 | 천단부 | S 079 | 균열(폭0.3mm미만) | 0.2 | 2.0 | - | m | 1 | 2.00 | |
| 10 | 25하 | 포장부 | S 074 | 포장 균열 | - | 3.0 | - | m | 1 | 3.00 | |

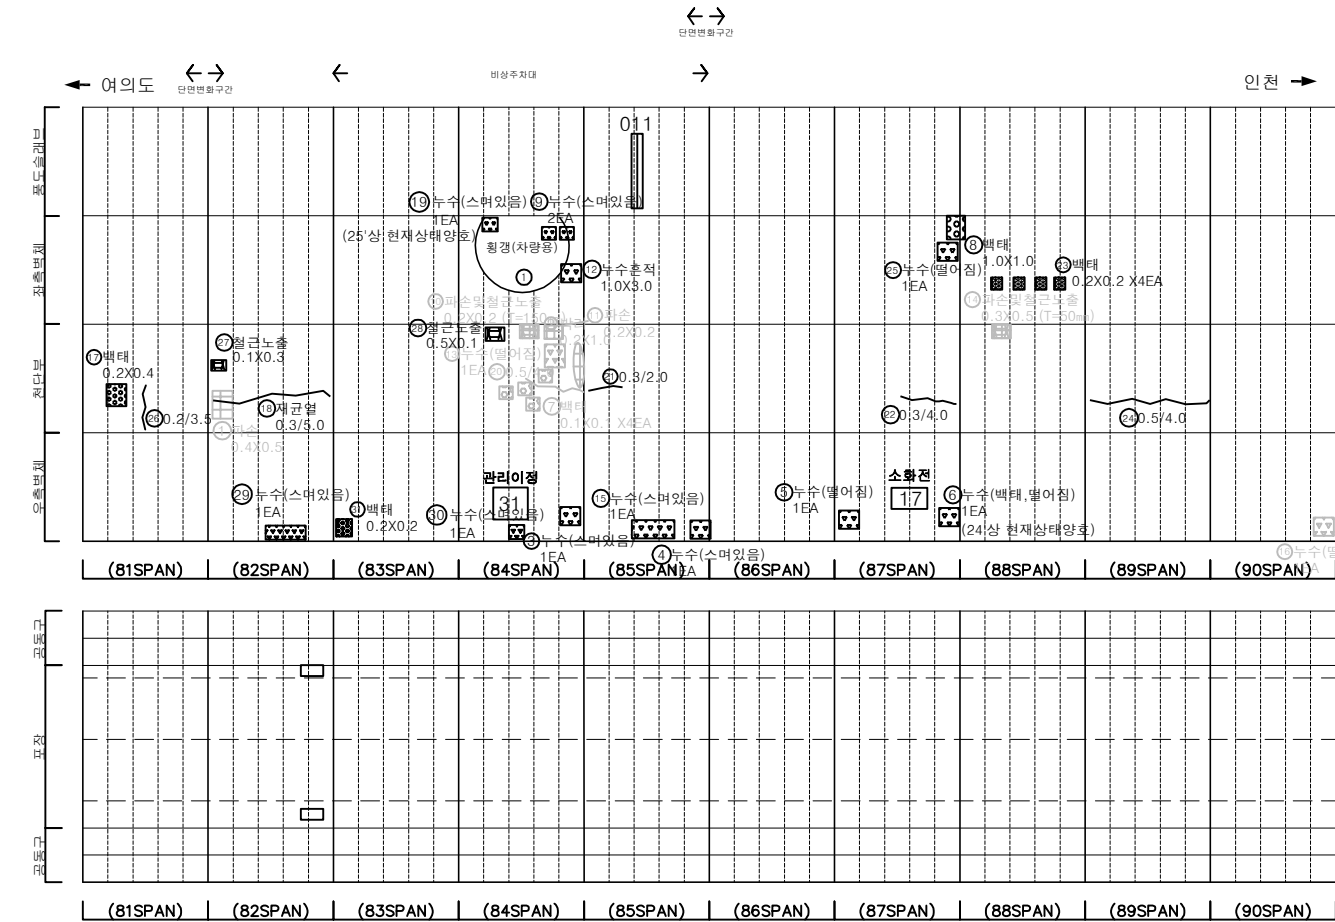
| 번호 | 발생<br>년도 | 부재 | 위치 | 손상내용 | 손상현황 | | | | | | 비 고 |
|---|---|---|---|---|---|---|---|---|---|---|---|
| 3 | 22하 | 속박부 | S 084 | 누수(스며있음) | - | - | - | EA | 1 | 1.00 | |
| 4 | 22하 | 속박부 | S 085 | 누수(스며있음) | - | - | - | EA | 1 | 1.00 | |
| 5 | 22하 | 속박부 | S 087 | 누수(떨어짐) | - | - | - | EA | 1 | 1.00 | |
| 6 | 22하 | 속박부 | S 087 | 누수(벽대,떨어짐) | - | - | - | EA | 1 | 1.00 | |
| 9 | 23하 | 속박부 | S 084 | 누수(스며있음) | - | - | - | EA | 2 | 2.00 | |
| 12 | 23하 | 속박부 | S 084 | 누수흔적 | - | 1.0 | 3.0 | m | 1 | 3.00 | |
| 13 | 23하 | 전단부 | S 084 | 누수(떨어짐) | - | - | - | EA | 1 | 1.00 | 25상 보수 |
| 15 | 23하 | 속박부 | S 085 | 누수(스며있음) | - | - | - | EA | 1 | 1.00 | |
| 16 | 23하 | 속박부 | S 090 | 누수(떨어짐) | - | - | - | EA | 1 | 1.00 | 25상 보수 |
| 18 | 24상 | 전단부 | S 082 | 재균열(폭0.3mm이상) | 0.3 | 5.0 | - | m | 1 | 5.00 | |
| 19 | 24상 | 피난연락처 | S 084 | 누수(스며있음) | - | - | - | EA | 1 | 1.00 | |
| 20 | 24상 | 전단부 | S 084 | 균열(폭0.3mm이상) | 0.5 | 4.0 | - | m | 1 | 4.00 | 25상 보수 |
| 21 | 24상 | 전단부 | S 085 | 균열(폭0.3mm이상) | 0.3 | 2.0 | - | m | 1 | 2.00 | |
| 22 | 24상 | 전단부 | S 087 | 균열(폭0.3mm이상) | 0.3 | 4.0 | - | m | 1 | 4.00 | |
| 24 | 24상 | 전단부 | S 089 | 균열(폭0.3mm이상) | 0.5 | 4.0 | - | m | 1 | 4.00 | |
| 25 | 24하 | 속박부 | S 087 | 누수(떨어짐) | - | - | - | EA | 1 | 1.00 | |
| 26 | 25상 | 전단부 | S 081 | 균열(폭0.3mm미만) | 0.2 | 3.5 | - | m | 1 | 3.50 | |
| 29 | 25상 | 속박부 | S 082 | 누수(스며있음) | - | - | - | EA | 1 | 1.00 | |
| 30 | 25상 | 속박부 | S 084 | 누수(스며있음) | - | - | - | EA | 1 | 1.00 | |

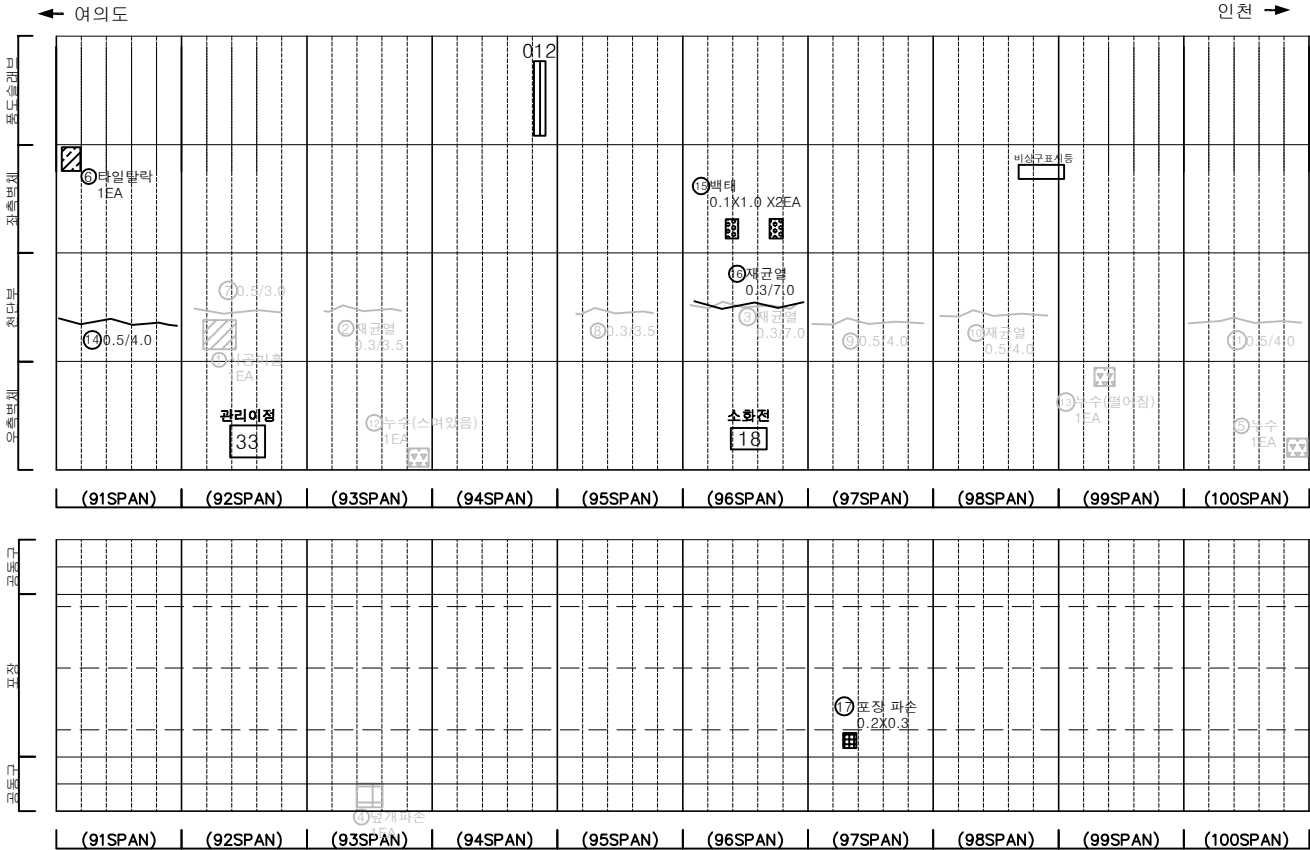
| 번호 | 발생년도 | 부재 | 위치 | 손상내용 | 손상현황 | | | | | | 비고 |
|---|---|---|---|---|---|---|---|---|---|---|---|
| 2 | 22상 | 천단부 | S 093 | 재균열(폭0.3mm이상) | 0.3 | 3.5 | - | m | 1 | 3.50 | 정·정 보강 |
| 3 | 22상 | 천단부 | S 096 | 재균열(폭0.3mm이상) | 0.3 | 7.0 | - | m | 1 | 7.00 | 정·정 보강 |
| 5 | 22하 | 측벽부 | S 100 | 누수 | - | - | - | EA | 1 | 1.00 | 정·정 보강 |
| 7 | 23상 | 천단부 | S 092 | 균열(폭0.3mm이상) | 0.5 | 3.0 | - | m | 1 | 3.00 | 정·정 보강 |
| 8 | 23상 | 천단부 | S 096 | 균열(폭0.3mm이상) | 0.3 | 3.5 | - | m | 1 | 3.50 | 정·정 보강 |
| 9 | 23상 | 천단부 | S 097 | 균열(폭0.3mm이상) | 0.5 | 4.0 | - | m | 1 | 4.00 | 정·정 보강 |
| 10 | 23상 | 천단부 | S 096 | 재균열(폭0.3mm이상) | 0.5 | 4.0 | - | m | 1 | 4.00 | 정·정 보강 |
| 11 | 23상 | 천단부 | S 100 | 균열(폭0.3mm이상) | 0.5 | 4.0 | - | m | 1 | 4.00 | 정·정 보강 |
| 12 | 23하 | 측벽부 | S 093 | 누수(스며들음) | - | - | - | EA | 1 | 1.00 | 정·정 보강 |
| 13 | 23하 | 측벽부 | S 096 | 누수(떨어짐) | - | - | - | EA | 1 | 1.00 | 정·정 보강 |
| 14 | 24상 | 천단부 | S 091 | 균열(폭0.3mm이상) | 0.5 | 4.0 | - | m | 1 | 4.00 | |
| 16 | 25상 | 천단부 | S 096 | 재균열(폭0.3mm이상) | 0.3 | 7.0 | - | m | 1 | 7.00 | |

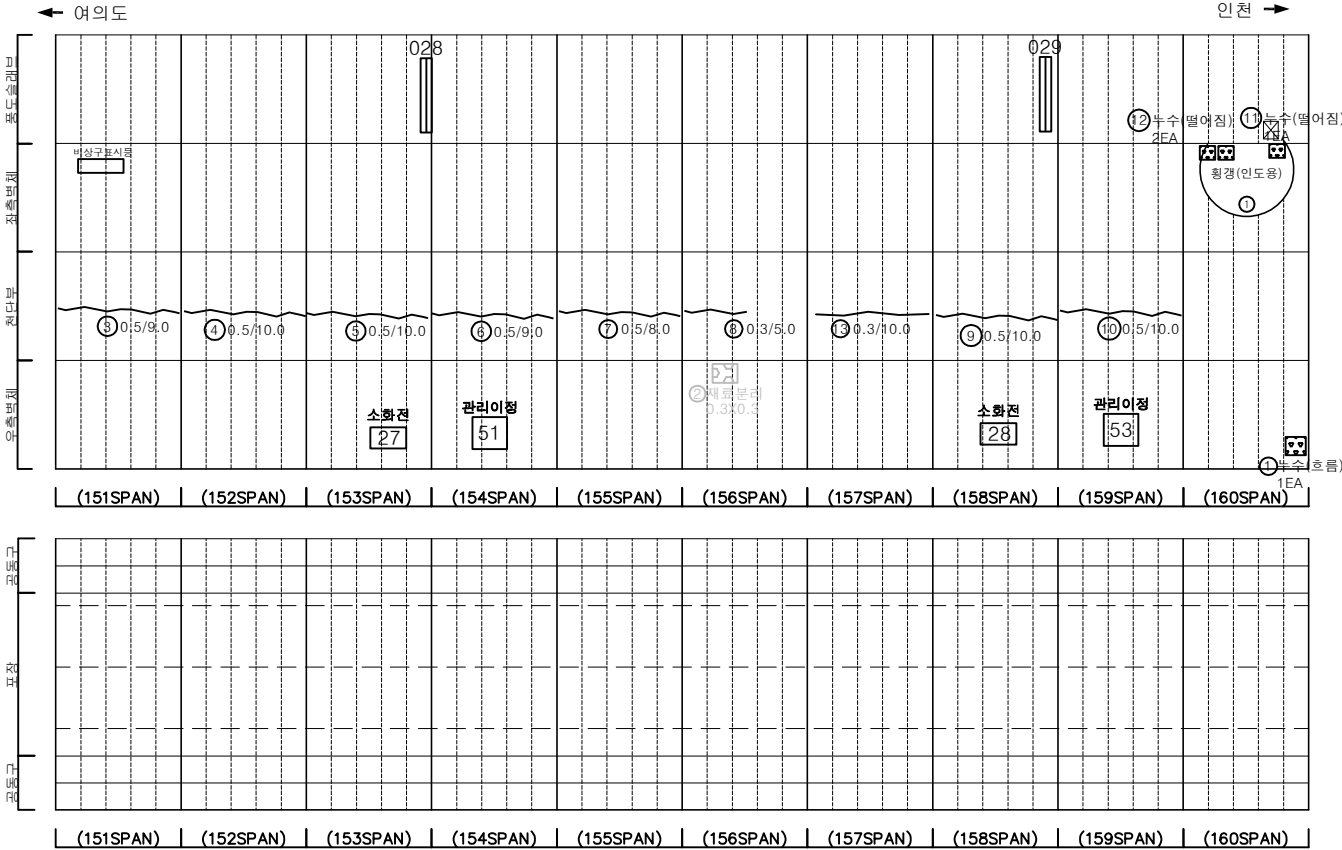
| 번호 | 발생<br>년도 | 부재 | 위치 | 손상내용 | 손상현황 | | | | | | 비 고 |
|---|---|---|---|---|---|---|---|---|---|---|---|
| 1 | 22하 | 측벽부 | S 160 | 누수(흐름) | - | - | - | EA | 1 | 1.00 | |
| 3 | 24상 | 천단부 | S 151 | 균열(폭0.3mm이상) | 0.5 | 9.0 | - | m | 1 | 9.00 | |
| 4 | 24상 | 천단부 | S 152 | 균열(폭0.3mm이상) | 0.5 | 10.0 | - | m | 1 | 10.00 | |
| 5 | 24상 | 천단부 | S 152 | 균열(폭0.3mm이상) | 0.5 | 10.0 | - | m | 1 | 10.00 | |
| 6 | 24상 | 천단부 | S 154 | 균열(폭0.3mm이상) | 0.5 | 9.0 | - | m | 1 | 9.00 | |
| 7 | 24상 | 천단부 | S 155 | 균열(폭0.3mm이상) | 0.5 | 8.0 | - | m | 1 | 8.00 | |
| 8 | 24상 | 천단부 | S 156 | 균열(폭0.3mm이상) | 0.3 | 5.0 | - | m | 1 | 5.00 | |
| 9 | 24상 | 천단부 | S 158 | 균열(폭0.3mm이상) | 0.5 | 10.0 | - | m | 1 | 10.00 | |
| 10 | 24상 | 천단부 | S 159 | 균열(폭0.3mm이상) | 0.5 | 10.0 | - | m | 1 | 10.00 | |
| 11 | 24상 | 피난연락관 | S 160 | 누수(떨어짐) | - | - | - | EA | 1 | 1.00 | |
| 12 | 24하 | 피난연락관 | S 160 | 누수(떨어짐) | - | - | - | EA | 1 | 1.00 | |
| 13 | 25상 | 천단부 | S 157 | 균열(폭0.3mm이상) | 0.3 | 10.0 | - | m | 1 | 10.00 | |

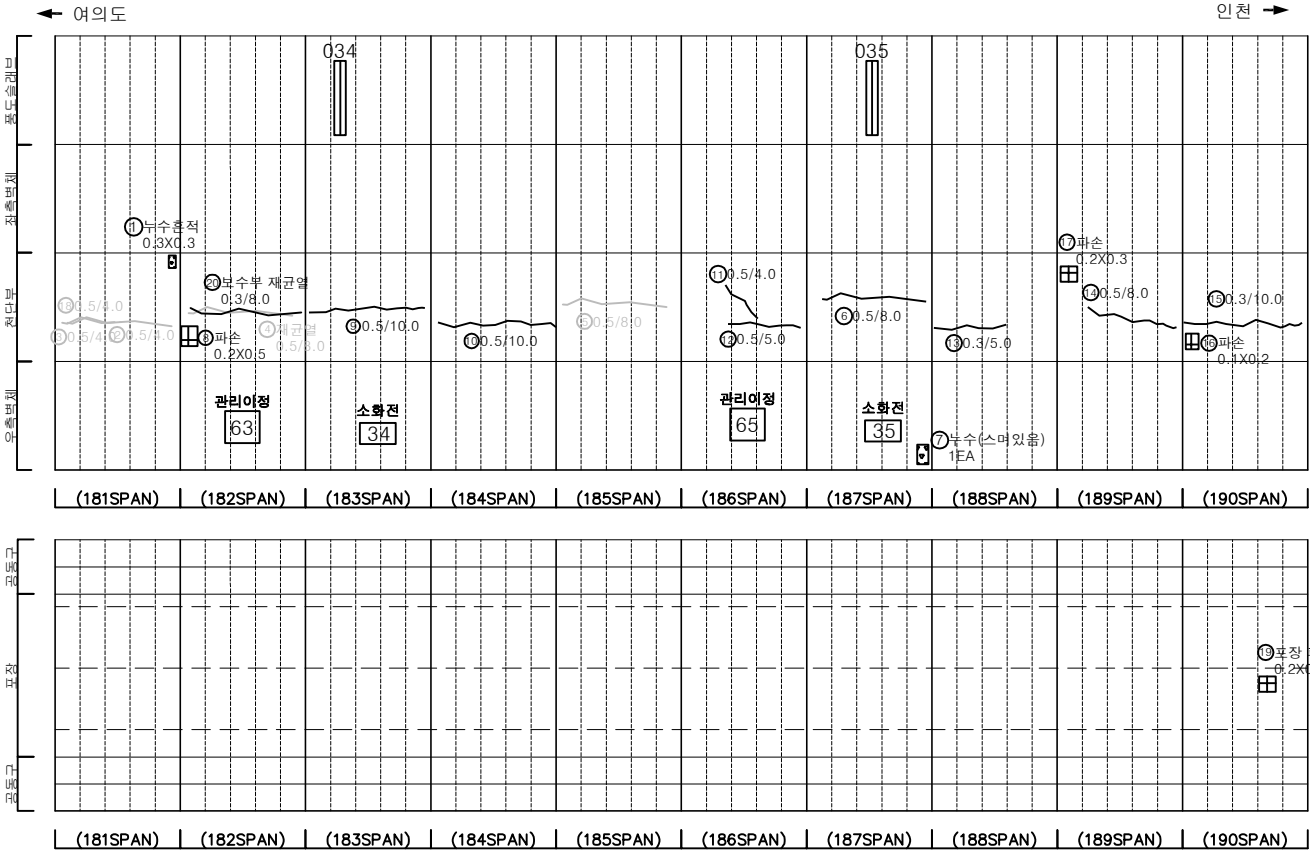
| 번호 | 발생<br>년도 | 부재 | 위치 | 손상내용 | 손상현황 | | | | | | 비 고 |
|---|---|---|---|---|---|---|---|---|---|---|---|
| 1 | 23상 | 천단부 | S 181 | 누수흔적 | - | 0.3 | 0.3 | m <sup>2</sup> | 1 | 0.09 | |
| 2 | 23상 | 천단부 | S 181 | 균열(폭0.3mm이상) | 0.5 | 4.0 | - | m | 1 | 4.00 | 관·하 보수 |
| 3 | 23상 | 천단부 | S 181 | 균열(폭0.3mm이상) | 0.5 | 4.0 | - | m | 1 | 4.00 | 관·하 보수 |
| 4 | 23상 | 천단부 | S 182 | 재균열(폭0.3mm이상) | 0.3 | 8.0 | - | m | 1 | 8.00 | 관·하 보수 |
| 5 | 23상 | 천단부 | S 182 | 재균열(폭0.3mm이상) | 0.5 | 8.0 | - | m | 1 | 8.00 | 관·하 보수 |
| 6 | 23상 | 천단부 | S 187 | 균열(폭0.3mm이상) | 0.3 | 8.0 | - | m | 1 | 8.00 | |
| 7 | 23상 | 천단부 | S 187 | 누수(스며있음) | - | - | - | EA | 1 | 1.00 | 손상변경 |
| 9 | 24상 | 천단부 | S 183 | 균열(폭0.3mm이상) | 0.5 | 10.0 | - | m | 1 | 10.00 | |
| 10 | 24상 | 천단부 | S 184 | 균열(폭0.3mm이상) | 0.5 | 10.0 | - | m | 1 | 10.00 | |
| 11 | 24상 | 천단부 | S 186 | 균열(폭0.3mm이상) | 0.5 | 4.0 | - | m | 1 | 4.00 | |
| 12 | 24상 | 천단부 | S 186 | 균열(폭0.3mm이상) | 0.5 | 5.0 | - | m | 1 | 5.00 | |
| 13 | 24상 | 천단부 | S 188 | 균열(폭0.3mm이상) | 0.3 | 5.0 | - | m | 1 | 5.00 | |
| 14 | 24상 | 천단부 | S 189 | 균열(폭0.3mm이상) | 0.5 | 8.0 | - | m | 1 | 8.00 | |
| 15 | 24상 | 천단부 | S 190 | 균열(폭0.3mm이상) | 0.3 | 10.0 | - | m | 1 | 10.00 | |
| 18 | 25상 | 천단부 | S 181 | 재균열(폭0.3mm이상) | 0.5 | 4.0 | - | m | 1 | 4.00 | 관·하 보수 |
| 20 | 25하 | 천단부 | S 182 | 보수부 재균열(폭0.3mm이상) | 0.3 | 8.0 | - | m | 1 | 8.00 | |

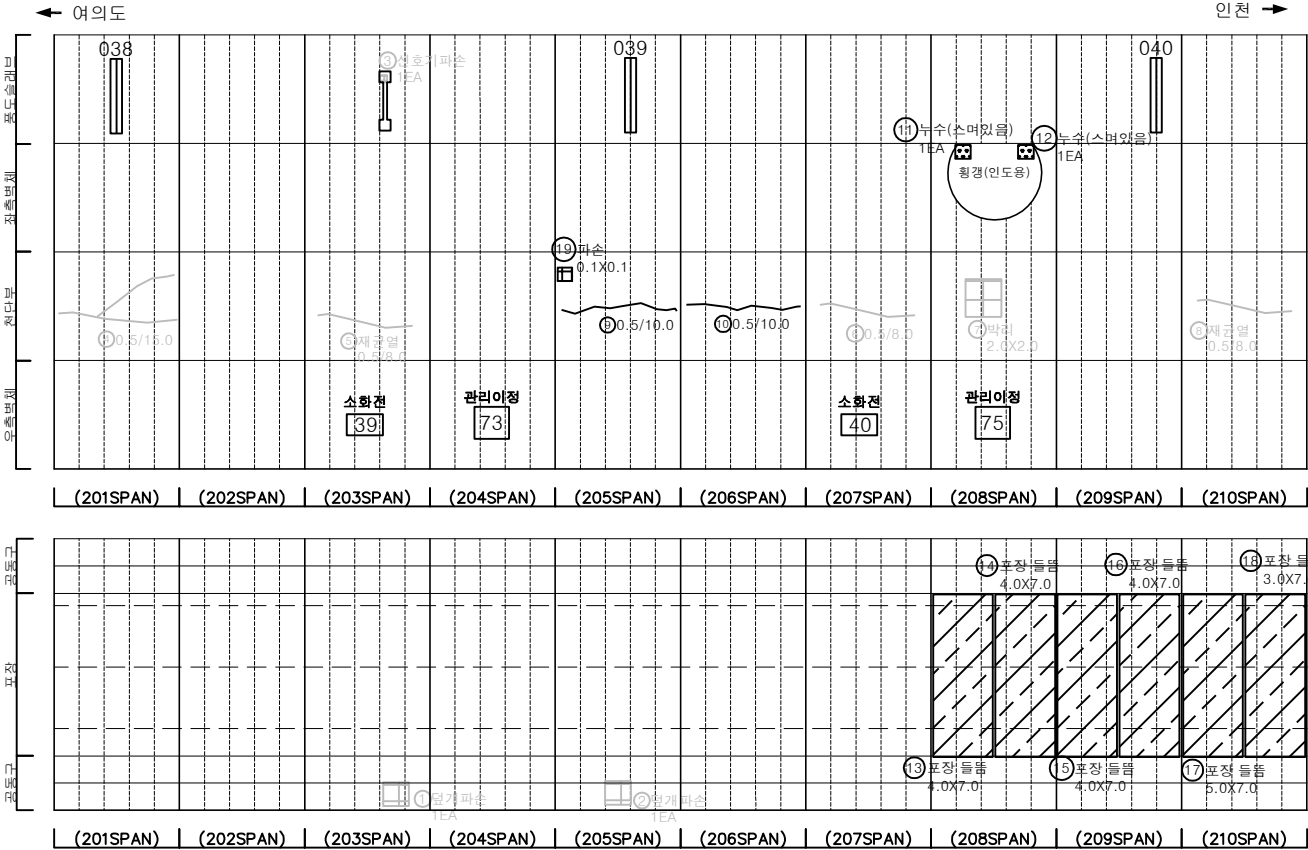
| 번호 | 발생<br>년도 | 부재 | 위치 | 손상내용 | 손상현황 | | | | | | 비 고 |
|---|---|---|---|---|---|---|---|---|---|---|---|
| 4 | 23상 | 천단부 | S 201 | 균열(폭0.3mm이상) | 0.5 | 15.0 | - | m | 1 | 15.00 | 과량 보수 |
| 5 | 23상 | 천단부 | S 203 | 균열(폭0.3mm이상) | 0.5 | 8.0 | - | m | 1 | 8.00 | 과량 보수 |
| 6 | 23상 | 천단부 | S 207 | 균열(폭0.3mm이상) | 0.5 | 8.0 | - | m | 1 | 8.00 | 과량 보수 |
| 8 | 23상 | 천단부 | S 210 | 균열(폭0.3mm이상) | 0.5 | 8.0 | - | m | 1 | 8.00 | 과량 보수 |
| 9 | 24상 | 천단부 | S 205 | 균열(폭0.3mm이상) | 0.5 | 10.0 | - | m | 1 | 10.00 | |
| 10 | 24상 | 천단부 | S 206 | 균열(폭0.3mm이상) | 0.5 | 10.0 | - | m | 1 | 10.00 | |
| 11 | 24상 | 피난연락관 | S 208 | 누수(스며있음) | - | - | - | EA | 1 | 1.00 | |
| 12 | 24상 | 피난연락관 | S 208 | 누수(스며있음) | - | - | - | EA | 1 | 1.00 | |

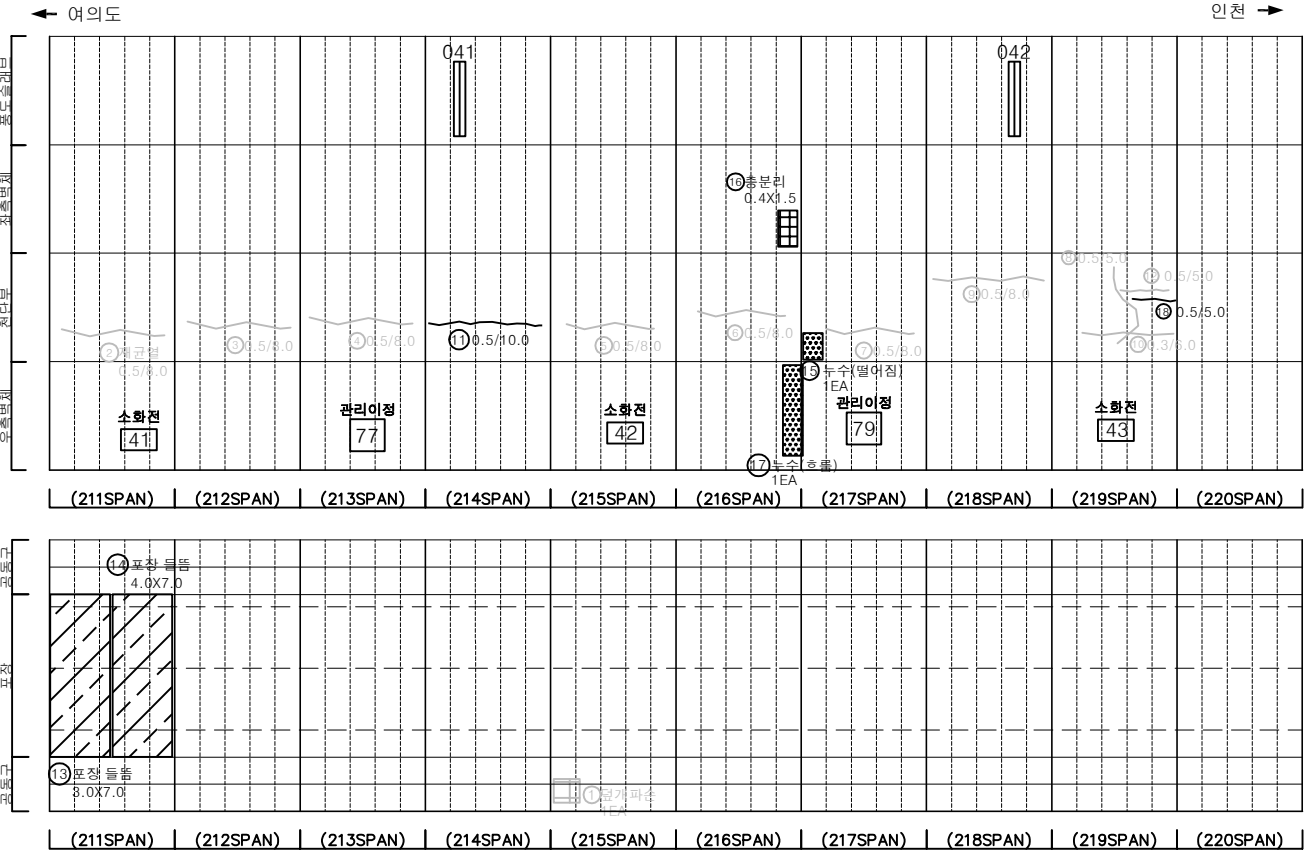
| 번호 | 발생년도 | 부재 | 위치 | 손상내용 | 손상현황 | | | | | | 비고 |
|---|---|---|---|---|---|---|---|---|---|---|---|
| 2 | 23상 | 천단부 | S 211 | 재균열(폭0.3mm이상) | 0.5 | 8.0 | - | m | 1 | 8.00 | 정상 보수 |
| 3 | 23상 | 천단부 | S 212 | 균열(폭0.3mm이상) | 0.5 | 8.0 | - | m | 1 | 8.00 | 정상 보수 |
| 4 | 23상 | 천단부 | S 213 | 균열(폭0.3mm이상) | 0.5 | 8.0 | - | m | 1 | 8.00 | 정상 보수 |
| 5 | 23상 | 천단부 | S 215 | 균열(폭0.3mm이상) | 0.5 | 8.0 | - | m | 1 | 8.00 | 정상 보수 |
| 6 | 23상 | 천단부 | S 216 | 균열(폭0.3mm이상) | 0.5 | 8.0 | - | m | 1 | 8.00 | 정상 보수 |
| 7 | 23상 | 천단부 | S 217 | 균열(폭0.3mm이상) | 0.5 | 8.0 | - | m | 1 | 8.00 | 정상 보수 |
| 8 | 23상 | 천단부 | S 218 | 균열(폭0.3mm이상) | 0.5 | 8.0 | - | m | 1 | 8.00 | 정상 보수 |
| 9 | 23하 | 천단부 | S 218 | 균열(폭0.3mm이상) | 0.5 | 8.0 | - | m | 1 | 8.00 | 정상 보수 |
| 10 | 23하 | 천단부 | S 219 | 균열(폭0.3mm이상) | 0.3 | 6.0 | - | m | 1 | 8.00 | 정상 보수 |
| 11 | 24상 | 천단부 | S 214 | 균열(폭0.3mm이상) | 0.5 | 10.0 | - | m | 1 | 10.00 | |
| 12 | 24상 | 천단부 | S 219 | 균열(폭0.3mm이상) | 0.5 | 5.0 | - | m | 1 | 5.00 | 정상 보수 |
| 15 | 24하 | 천단부 | S 217 | 누수(떨어짐) | - | - | - | EA | 1 | 1.00 | 손상변경 |
| 17 | 24하 | 측벽부 | S 216 | 누수(흐름) | - | - | - | EA | 1 | 1.00 | |
| 18 | 25하 | 천단부 | S 219 | 균열(폭0.3mm이상) | 0.5 | 5.0 | - | m | 1 | 5.00 | |
