신월여의지하도로 안전점검(정기,정밀)용역  
(정밀안전점검)

## 외관조사망도

신월여의지하도로(여의도 RAMP-C)

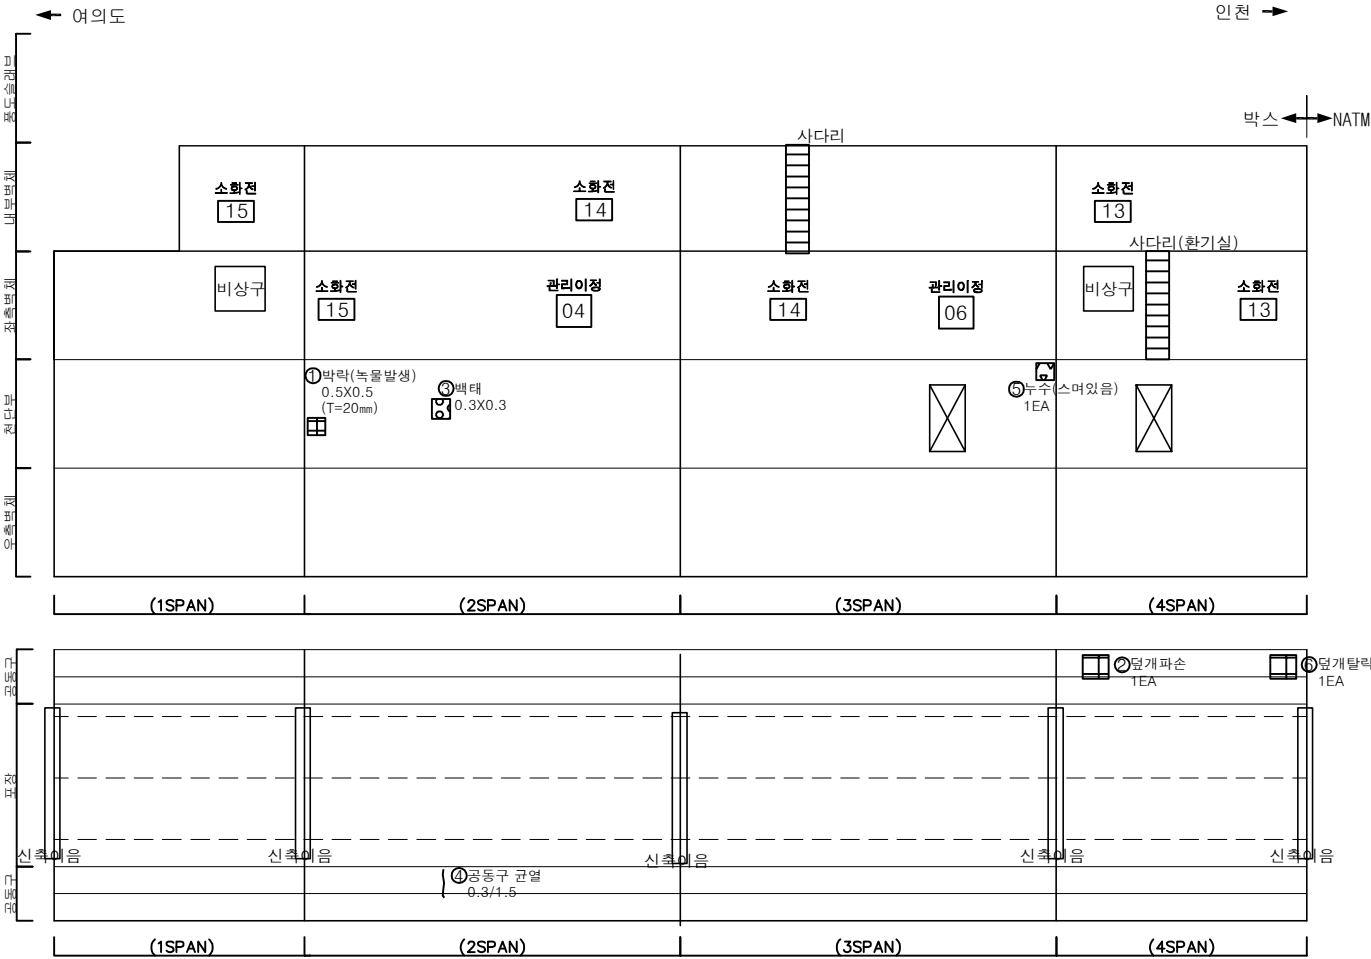
| 번호 | 발생년도 | 부재 | 위치 | 손상내용 | 손상현황 | | | | | | 비고 |
|---|---|---|---|---|---|---|---|---|---|---|---|
| 1 | 23상 | 천단부 | S 002 | 박락 | - | 0.5 | 0.5 | m <sup>2</sup> | 1 | 0.25 | |
| 2 | 23상 | 공동구 | S 004 | 공동구 덮개파손 | - | - | - | EA | 1 | 1.00 | |
| 3 | 24상 | 천단부 | S 002 | 벽태 | - | 0.3 | 0.3 | m <sup>2</sup> | 1 | 0.09 | |
| 4 | 24상 | 공동구 | S 002 | 공동구 균열(폭0.3mm) | 0.3 | 1.5 | - | m | 1 | 1.50 | |
| 5 | 24상 | 천단부 | S 003 | 누수(스며있음) | - | - | - | EA | 1 | 1.00 | |
| 6 | 25상 | 공동구 | S 004 | 공동구 덮개탈락 | - | - | - | EA | 1 | 1.00 | |

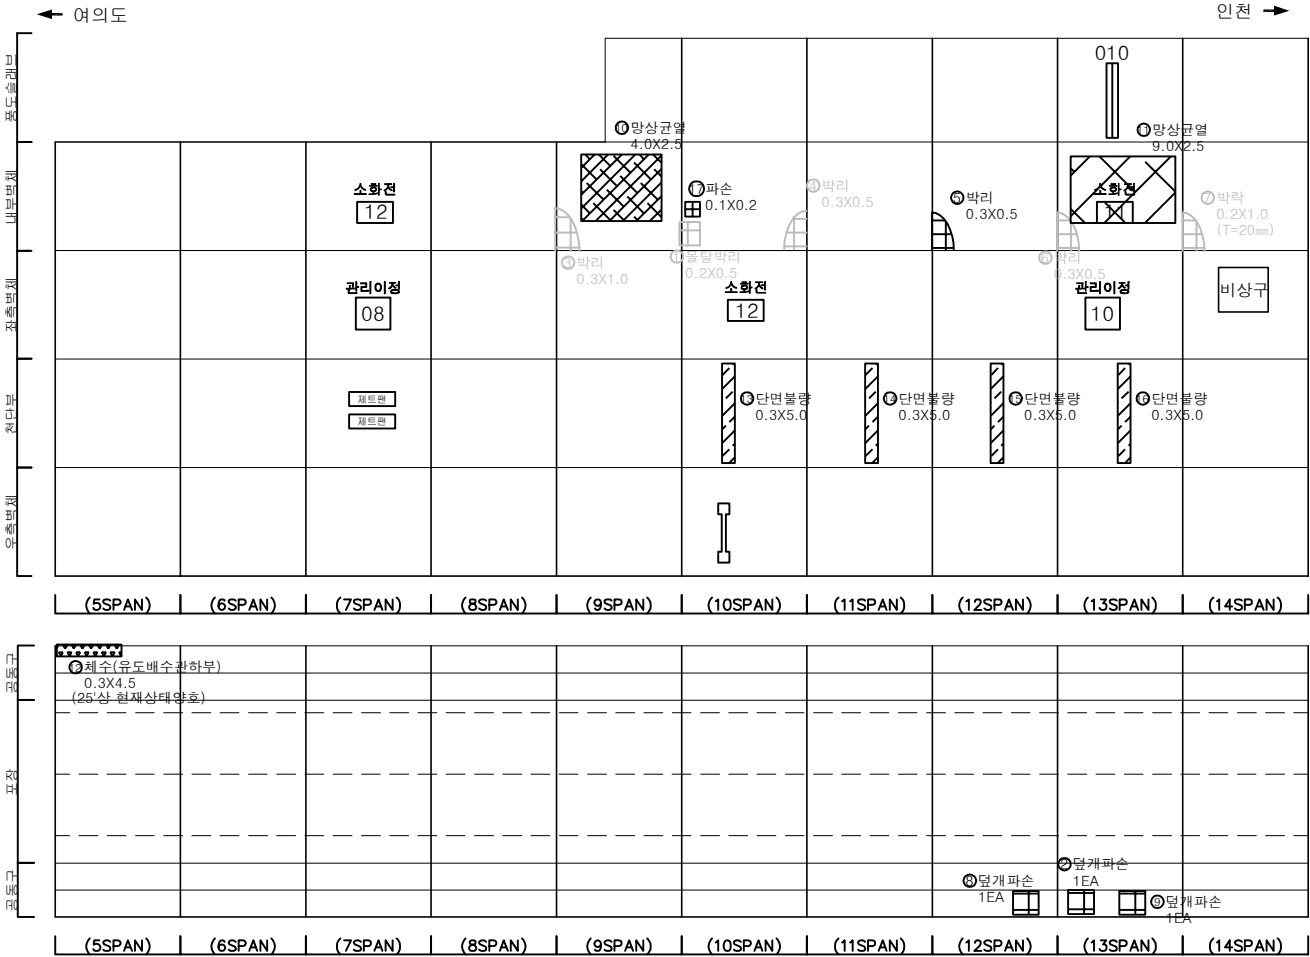
| | | | | 도 면 번호 | 01 |

| 번호 | 발생<br>년도 | 부재 | 위치 | 손상내용 | 손상현황 | | | | | | 비 고 |
|---|---|---|---|---|---|---|---|---|---|---|---|
| 1 | 22하 | 내부벽체 | S 010 | 물탈막리 | - | 0.2 | 0.5 | m <sup>2</sup> | 1 | 0.10 | 정상 보수 |
| 2 | 22하 | 공동구 | S 013 | 공동구 덮개파손 | - | - | - | EA | 1 | 1.00 | |
| 3 | 23상 | 내부벽체 | S 009 | 박리 | - | 0.3 | 1.0 | m <sup>2</sup> | 1 | 0.30 | 정상 보수 |
| 4 | 23상 | 내부벽체 | S 010 | 박리 | - | 0.3 | 0.5 | m <sup>2</sup> | 1 | 0.15 | 정상 보수 |
| 5 | 23상 | 내부벽체 | S 012 | 박리 | - | 0.3 | 0.5 | m <sup>2</sup> | 1 | 0.15 | |
| 6 | 23상 | 내부벽체 | S 013 | 박리 | - | 0.3 | 0.5 | m <sup>2</sup> | 1 | 0.15 | 정상 보수 |
| 7 | 23상 | 내부벽체 | S 014 | 박리 | - | 0.2 | 1.0 | m <sup>2</sup> | 1 | 0.20 | 정상 보수 |
| 8 | 23상 | 공동구 | S 012 | 공동구 덮개파손 | - | - | - | EA | 1 | 1.00 | |
| 9 | 23상 | 공동구 | S 013 | 공동구 덮개파손 | - | - | - | EA | 1 | 1.00 | |
| 10 | 24상 | 내부벽체 | S 009 | 망상균열 | - | 4.0 | 2.5 | m <sup>2</sup> | 1 | 10.00 | |
| 11 | 24상 | 내부벽체 | S 013 | 망상균열 | - | 9.0 | 2.5 | m <sup>2</sup> | 1 | 22.50 | |
| 12 | 24상 | 공동구 | S 005 | 채수(유도배수관 하부) | - | 0.3 | 4.5 | m <sup>2</sup> | 1 | 1.35 | |
| 13 | 24상 | 천단부 | S 010 | 단면불량 | - | 0.3 | 5.0 | m <sup>2</sup> | 1 | 1.50 | |
| 14 | 24상 | 천단부 | S 011 | 단면불량 | - | 0.3 | 5.0 | m <sup>2</sup> | 1 | 1.50 | |
| 15 | 24상 | 천단부 | S 012 | 단면불량 | - | 0.3 | 5.0 | m <sup>2</sup> | 1 | 1.50 | |
| 16 | 24상 | 천단부 | S 013 | 단면불량 | - | 0.3 | 5.0 | m <sup>2</sup> | 1 | 1.50 | |
| 17 | 25상 | 내부벽체 | S 010 | 파손 | - | 0.1 | 0.2 | m <sup>2</sup> | 1 | 0.02 | |

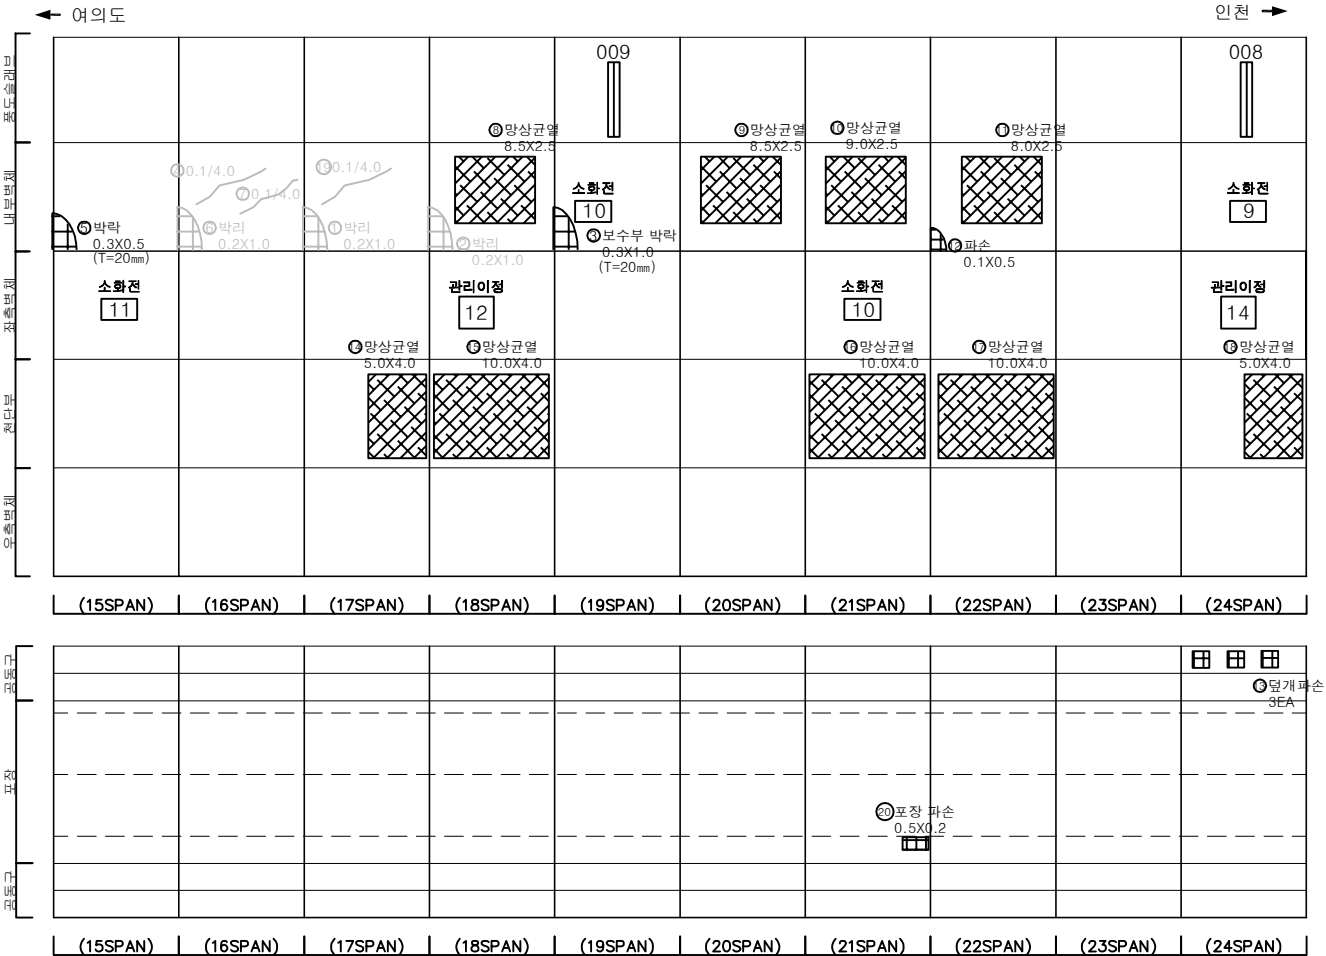
| 도 면 번호 | 02 |

| 번호 | 발생<br>년도 | 부재 | 위치 | 손상내용 | 손상현황 | | | | | | 비 고 |
|---|---|---|---|---|---|---|---|---|---|---|---|
| 1 | 22하 | 내부벽체 | S 017 | 박리 | - | 0.2 | 1.0 | ㎡ | 1 | 0.20 | 2차 보강 |
| 2 | 23상 | 내부벽체 | S 018 | 박리 | - | 0.2 | 1.0 | ㎡ | 1 | 0.20 | 2차 보강 |
| 3 | 23상 | 내부벽체 | S 019 | 보수부 박락 | - | 0.3 | 1.0 | ㎡ | 1 | 0.30 | |
| 4 | 23하 | 내부벽체 | S 016 | 균열 (폭0.3mm미만) | 0.1 | 4.0 | - | ㎝ | 1 | 4.00 | 2차 보강 |
| 5 | 24상 | 내부벽체 | S 015 | 박락 | - | 0.3 | 0.5 | ㎡ | 1 | 0.15 | |
| 6 | 24상 | 내부벽체 | S 018 | 박리 | - | 0.2 | 1.0 | ㎡ | 1 | 0.20 | 2차 보강 |
| 7 | 24상 | 내부벽체 | S 016 | 균열 (폭0.3mm미만) | 0.1 | 4.0 | - | ㎝ | 1 | 4.00 | 2차 보강 |
| 8 | 24상 | 내부벽체 | S 018 | 망상균열 | - | 8.5 | 2.5 | ㎡ | 1 | 21.25 | |
| 9 | 24상 | 내부벽체 | S 020 | 망상균열 | - | 8.5 | 2.5 | ㎡ | 1 | 21.25 | |
| 10 | 24상 | 내부벽체 | S 021 | 망상균열 | - | 9.0 | 2.5 | ㎡ | 1 | 22.50 | |
| 11 | 24상 | 내부벽체 | S 022 | 망상균열 | - | 8.0 | 2.5 | ㎡ | 1 | 20.00 | |
| 12 | 24상 | 내부벽체 | S 022 | 파손 | - | 0.1 | 0.5 | ㎡ | 1 | 0.05 | |
| 13 | 24상 | 공동구 | S 024 | 공동구 덮개파손 | - | - | - | EA | 3 | 3.00 | |
| 14 | 24상 | 천단부 | S 017 | 망상균열 | - | 5.0 | 4.0 | ㎡ | 1 | 20.00 | |
| 15 | 24상 | 천단부 | S 018 | 망상균열 | - | 10.0 | 4.0 | ㎡ | 1 | 40.00 | |
| 16 | 24상 | 천단부 | S 021 | 망상균열 | - | 10.0 | 4.0 | ㎡ | 1 | 40.00 | |
| 17 | 24상 | 천단부 | S 022 | 망상균열 | - | 10.0 | 4.0 | ㎡ | 1 | 40.00 | |
| 18 | 24상 | 천단부 | S 024 | 망상균열 | - | 5.0 | 4.0 | ㎡ | 1 | 20.00 | |
| 19 | 24하 | 내부벽체 | S 017 | 균열 (폭0.3mm미만) | 0.1 | 4.0 | - | ㎝ | 1 | 4.00 | 2차 보강 |
| 20 | 25하 | 포장부 | S 021 | 포장 파손 | - | 0.5 | 0.2 | ㎡ | 1 | 0.10 | |

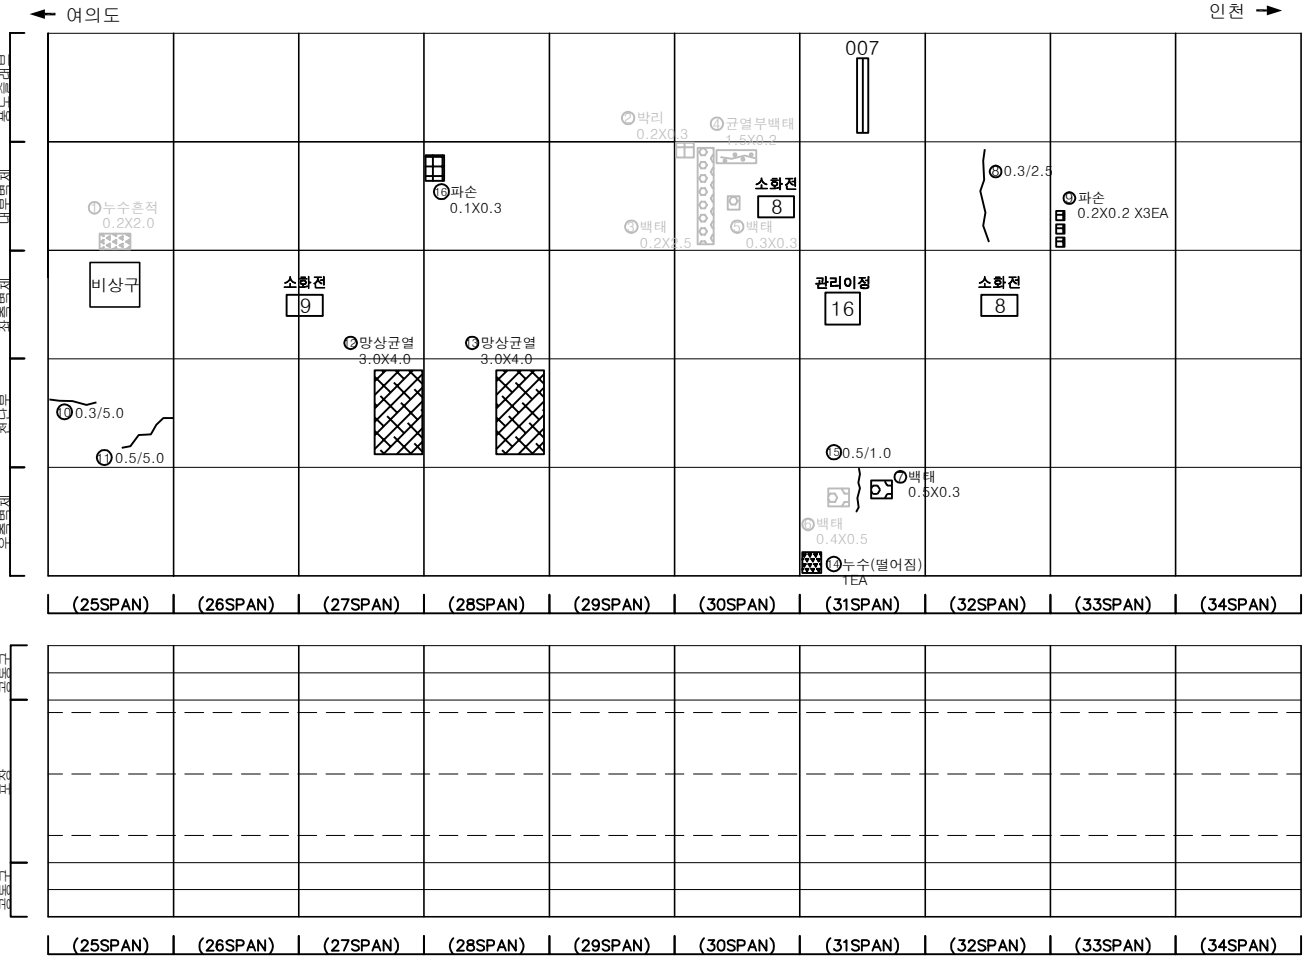
| 범<br>례 | 균열 | 망상균열 | 재료분리 | 발 주 처 | 서울터널주식회사 |
|---|---|---|---|---|---|
| | 철근노출 | 침하 | 열화 | 도 면 번호 | 03 |

| 번호 | 발생<br>년도 | 부재 | 위치 | 손상내용 | 손상현황 | | | | | | 비고 |
|---|---|---|---|---|---|---|---|---|---|---|---|
| 1 | 22하 | 내부벽체 | S 025 | 누수흔적 | - | 0.2 | 2.0 | m <sup>2</sup> | 1 | 0.40 | 2차 보수 |
| 2 | 22하 | 내부벽체 | S 030 | 박리 | - | 0.2 | 0.3 | m <sup>2</sup> | 1 | 0.06 | 2차 보수 |
| 3 | 22하 | 내부벽체 | S 030 | 벽체 | - | 0.2 | 2.5 | m <sup>2</sup> | 1 | 0.50 | 2차 보수 |
| 4 | 23상 | 내부벽체 | S 030 | 균열부벽체 | - | 1.5 | 0.2 | m <sup>2</sup> | 1 | 0.30 | 2차 보수 |
| 5 | 23상 | 내부벽체 | S 030 | 벽체 | - | 0.3 | 0.3 | m <sup>2</sup> | 1 | 0.09 | 2차 보수 |
| 6 | 24상 | 측벽부 | S 031 | 벽체 | - | 0.4 | 0.5 | m <sup>2</sup> | 1 | 0.20 | 2차 보수 |
| 7 | 24상 | 측벽부 | S 031 | 벽체 | - | 0.5 | 0.3 | m <sup>2</sup> | 1 | 0.15 | |
| 8 | 24상 | 내부벽체 | S 032 | 균열(폭0.3mm이상) | 0.3 | 2.5 | - | m | 1 | 2.50 | |
| 9 | 24상 | 내부벽체 | S 033 | 파손 | - | 0.2 | 0.2 | m <sup>2</sup> | 3 | 0.12 | |
| 10 | 24상 | 천단부 | S 025 | 균열(폭0.3mm이상) | 0.3 | 5.0 | - | m | 1 | 5.00 | |
| 11 | 24상 | 천단부 | S 025 | 균열(폭0.3mm이상) | 0.5 | 5.0 | - | m | 1 | 5.00 | |
| 12 | 24상 | 측벽부 | S 027 | 망상균열 | - | 3.0 | 4.0 | m <sup>2</sup> | 1 | 12.00 | |
| 13 | 24상 | 측벽부 | S 028 | 망상균열 | - | 3.0 | 4.0 | m <sup>2</sup> | 1 | 12.00 | |
| 14 | 25상 | 측벽부 | S 031 | 누수(떨어짐) | - | - | - | EA | 1 | 1.00 | |
| 15 | 25하 | 측벽부 | S 031 | 균열(폭0.3mm이상) | 0.5 | 1.0 | - | m | 1 | 1.00 | |
| 16 | 25하 | 내부벽체 | S 028 | 파손 | - | 0.1 | 0.3 | m <sup>2</sup> | 1 | 0.03 | |

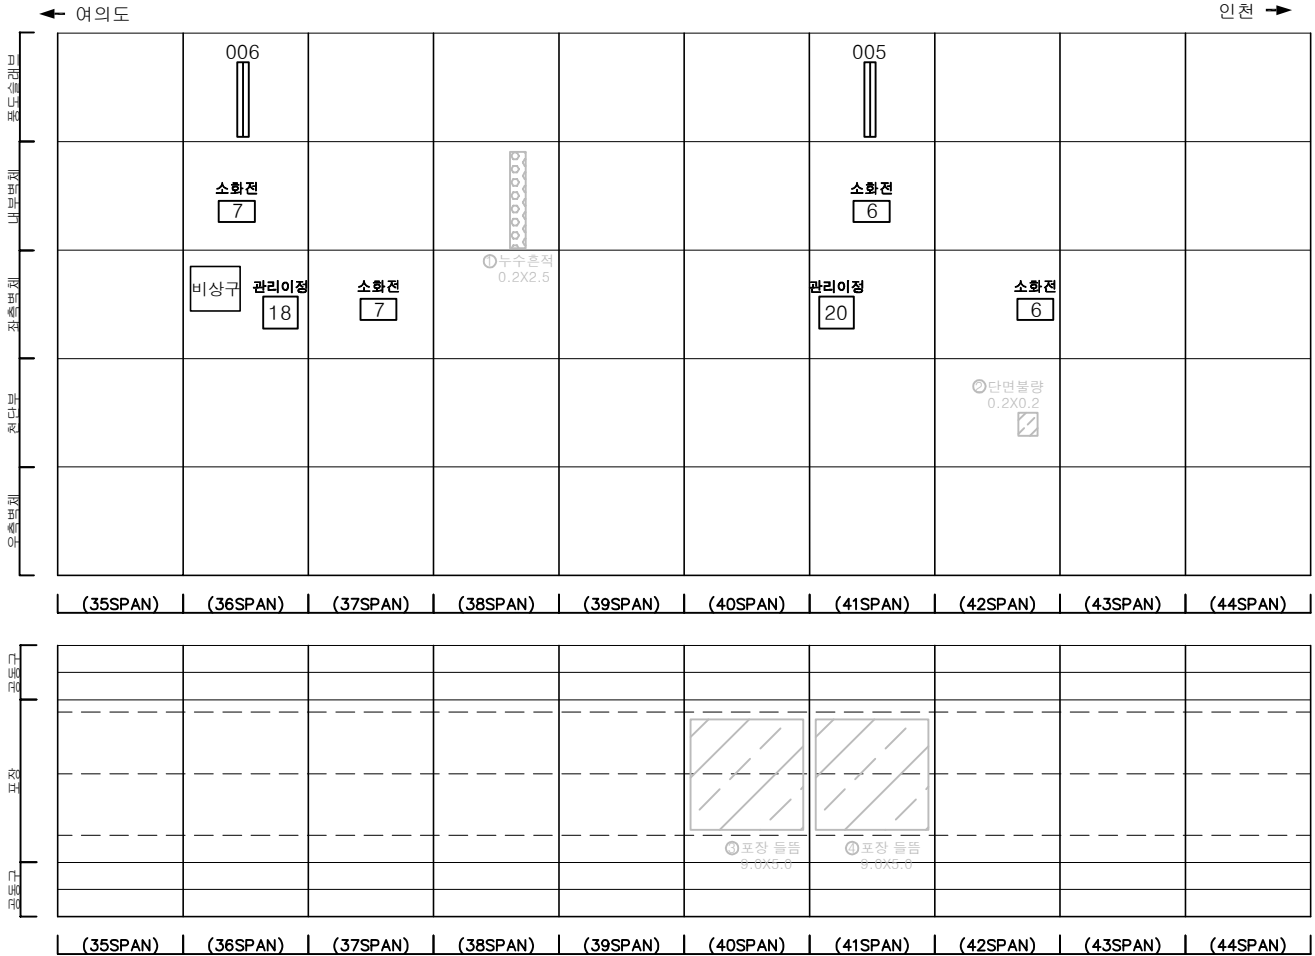
| 철근노출 | 침하 | 열화 | 도면번호 | 04 |

| 번호 | 발생<br>년도 | 부재 | 위치 | 손상내용 | 손상현황 | | | | | | 비고 |
|---|---|---|---|---|---|---|---|---|---|---|---|
| 1 | 22년 | 내부벽체 | S 038 | 누수흔적 | - | 0.2 | 2.5 | ㎡ | 1 | 0.50 | 25% 보수 |
| 2 | 24년 | 전단부 | S 042 | 단면불량 | - | 0.2 | 0.2 | ㎡ | 1 | 0.04 | 25% 보수 |
| 3 | 24년 | 포장부 | S 040 | 포장 불량 | - | 9.0 | 5.0 | ㎡ | 1 | 45.00 | 25% 보수 |
| 4 | 24년 | 포장부 | S 041 | 포장 들뜸 | - | 9.0 | 5.0 | ㎡ | 1 | 45.00 | 25% 보수 |

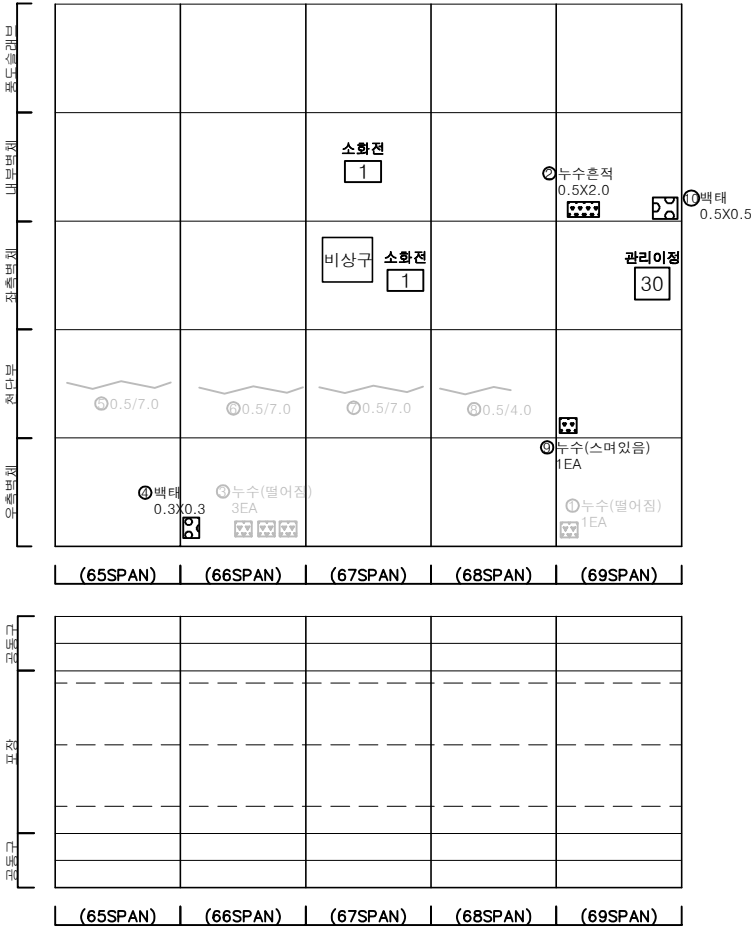
| 범<br>례 | 콘 열 | 망상균열 | 재료분리 | 발 주 처 | 서울터널주식회사 |
|---|---|---|---|---|---|
| | 철근노출 | 침 하 | 열 화 | 도 면 번호 | 08 |

| 번호 | 발생년도 | 부재 | 위치 | 손상내용 | 손상현황 | | | | | | 비고 |
|---|---|---|---|---|---|---|---|---|---|---|---|
| 1 | 22상 | 측벽부 | S 069 | 누수(떨어짐) | - | - | - | EA | 1 | 1.00 | 정화 보강 |
| 2 | 22상 | 내부벽체 | S 069 | 누수흔적 | - | 0.5 | 2.0 | m <sup>2</sup> | 1 | 1.00 | |
| 3 | 22하 | 측벽부 | S 066 | 누수(떨어짐) | - | - | - | EA | 3 | 3.00 | 정화 보강 |
| 4 | 22하 | 측벽부 | S 066 | 백태 | - | 0.3 | 0.3 | m <sup>2</sup> | 1 | 0.09 | |
| 5 | 23상 | 천단부 | S 065 | 균열(폭0.3mm이상) | 0.5 | 7.0 | - | m | 1 | 7.00 | 정화 보강 |
| 6 | 23상 | 천단부 | S 066 | 균열(폭0.3mm이상) | 0.5 | 7.0 | - | m | 1 | 7.00 | 정화 보강 |
| 7 | 23상 | 천단부 | S 067 | 균열(폭0.3mm이상) | 0.5 | 7.0 | - | m | 1 | 7.00 | 정화 보강 |
| 8 | 23상 | 천단부 | S 068 | 균열(폭0.3mm이상) | 0.5 | 4.0 | - | m | 1 | 4.00 | 정화 보강 |
| 9 | 23상 | 천단부 | S 069 | 누수(스며있음) | - | - | - | EA | 1 | 1.00 | |
| 10 | 24상 | 내부벽체 | S 069 | 백태 | - | 0.5 | 0.5 | m <sup>2</sup> | 1 | 0.25 | |
