신월여의지하도로 안전점검(정기,정밀)용역  
(정밀안전점검)

## 외관조사망도

신월여의지하도로(인천 RAMP-D)

서울터널주식회사

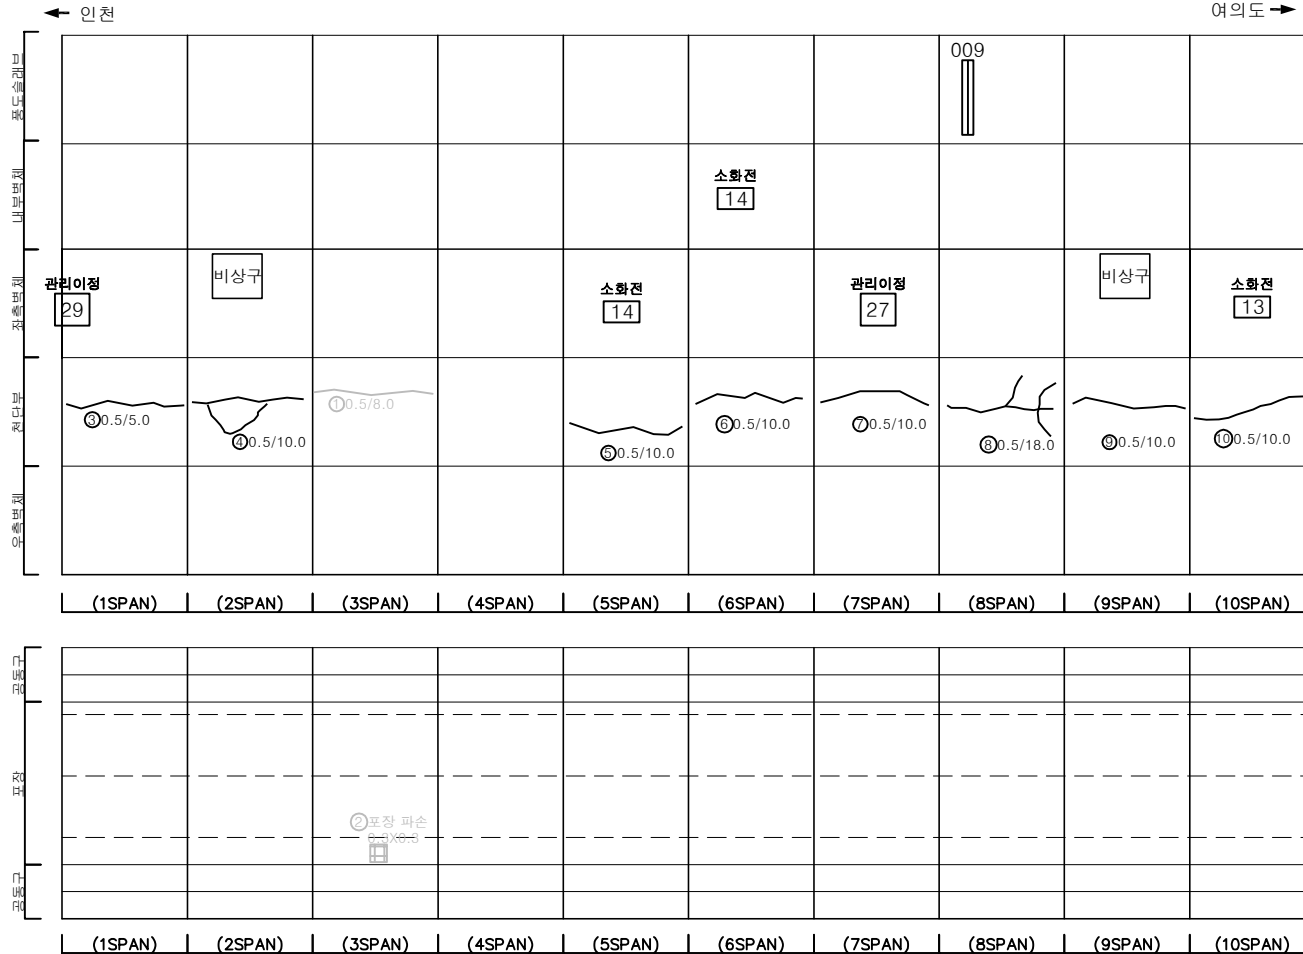
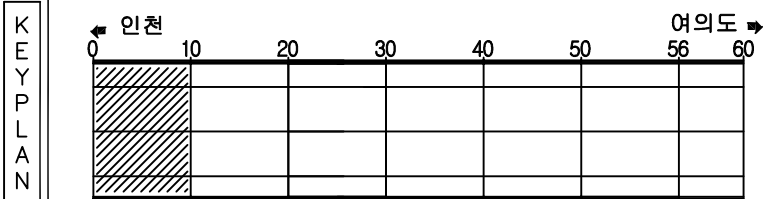
| | | 철근노출 | | 침 하 | | 열 화 | 도 면 번호 | 01 |

| 번호 | 발생<br>년도 | 부재 | 위치 | 손상내용 | 손상현황 | | | | | | 비 고 |
|---|---|---|---|---|---|---|---|---|---|---|---|
| 1 | 22상 | 천단부 | S 019 | 균열(폭0.3mm이상) | 0.5 | 8.0 | - | m | 1 | 8.00 | 정정 보류 |
| 2 | 23상 | 측벽부 | S 017 | 타일탈락 | - | 1.0 | 2.0 | m <sup>2</sup> | 3 | 6.00 | |
| 3 | 23상 | 측벽부 | S 020 | 타일탈락 | - | 1.0 | 2.0 | m <sup>2</sup> | 3 | 6.00 | |
| 4 | 23하 | 측벽부 | S 011 | 누수흔적 | - | 0.1 | 0.5 | m <sup>2</sup> | 1 | 0.05 | |
| 5 | 24상 | 내부벽체 | S 019 | 파손 | - | 0.1 | 0.5 | m <sup>2</sup> | 1 | 0.05 | |
| 6 | 24상 | 측벽부 | S 012 | 타일탈락 | - | 1.0 | 2.0 | m <sup>2</sup> | 1 | 2.00 | |
| 7 | 24상 | 측벽부 | S 013 | 타일탈락 | - | 0.5 | 2.0 | m <sup>2</sup> | 1 | 1.00 | |
| 8 | 24상 | 측벽부 | S 015 | 타일탈락 | - | 1.0 | 2.0 | m <sup>2</sup> | 1 | 2.00 | |
| 9 | 24상 | 측벽부 | S 018 | 타일탈락 | - | 1.0 | 2.0 | m <sup>2</sup> | 1 | 2.00 | |
| 10 | 24상 | 천단부 | S 011 | 균열(폭0.3mm이상) | 0.5 | 10.0 | - | m | 1 | 10.00 | |
| 11 | 24상 | 천단부 | S 012 | 균열(폭0.3mm이상) | 0.5 | 10.0 | - | m | 1 | 10.00 | |
| 12 | 24상 | 천단부 | S 013 | 균열(폭0.3mm이상) | 0.5 | 15.0 | - | m | 1 | 15.00 | |
| 13 | 24상 | 천단부 | S 014 | 균열(폭0.3mm이상) | 0.5 | 14.0 | - | m | 1 | 14.00 | |
| 14 | 24상 | 천단부 | S 015 | 균열(폭0.3mm이상) | 0.5 | 6.5 | - | m | 1 | 6.50 | |
| 15 | 24상 | 천단부 | S 015 | 균열(폭0.3mm이상) | 0.5 | 3.5 | - | m | 1 | 3.50 | |
| 16 | 24상 | 천단부 | S 016 | 균열(폭0.3mm이상) | 0.3 | 10.0 | - | m | 1 | 10.00 | |
| 17 | 24상 | 천단부 | S 020 | 균열(폭0.3mm이상) | 0.5 | 10.0 | - | m | 1 | 10.00 | |
| 18 | 25상 | 내부벽체 | S 014 | 누수(스며있음) | - | - | - | EA | 1 | 1.00 | |
| 19 | 25상 | 내부벽체 | S 017 | 파손 | - | 0.1 | 0.4 | m <sup>2</sup> | 1 | 0.04 | |
| 20 | 25상 | 측벽부 | S 015 | 타일탈락 | - | 1.0 | 2.0 | m <sup>2</sup> | 1 | 2.00 | |
| 21 | 25상 | 측벽부 | S 018 | 타일탈락 | - | 1.0 | 2.0 | m <sup>2</sup> | 1 | 2.00 | |
