신월여의지하도로 안전점검(정기,정밀)용역  
(정밀안전점검)

외관조사망도  
신월여의지하도로(전기실 외)

ID : 신월여의지하도로-여의도방향 전기실

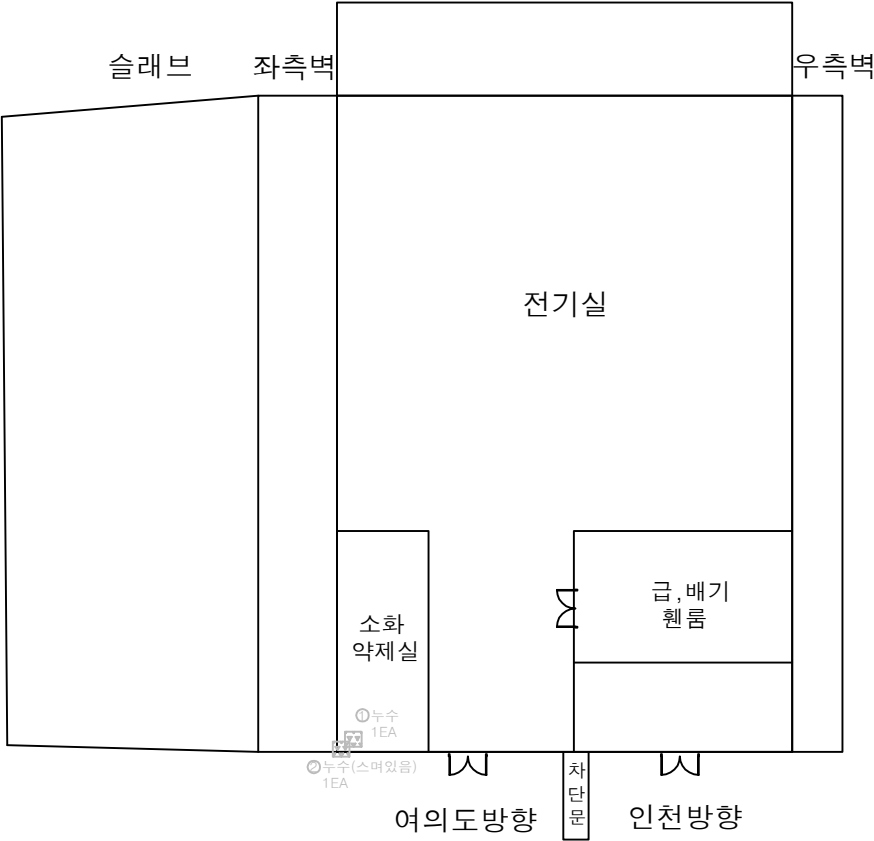
| 도면번호 | 01 |

| 번호 | 발생년도 | 부재 | 위치 | 손상내용 | 손상현황 | | | | | | 비고 |
|---|---|---|---|---|---|---|---|---|---|---|---|
| 1 | 22상 | 전기실 | 소화약제실 | 누수 | - | - | - | EA | 1 | 1.00 | 22' 하 보수 |
| 2 | 23상 | 전기실 | 소화약제실 | 누수(스머있음) | - | - | - | EA | 1 | 1.00 | 23' 하 보수 |

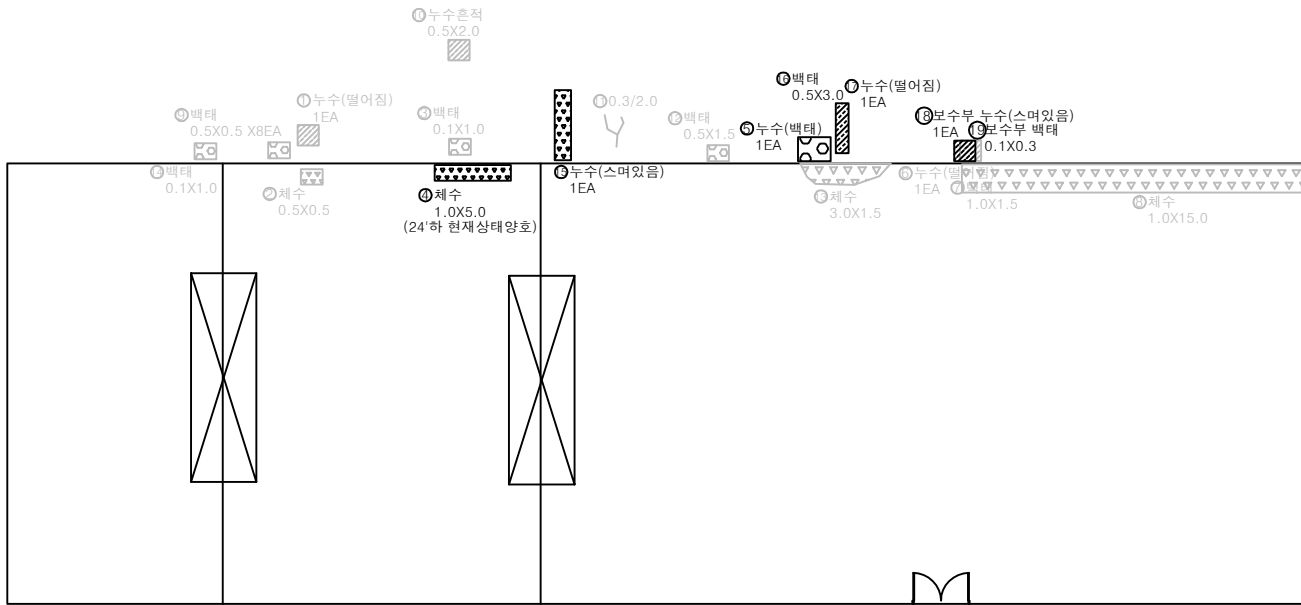
| 도 면 번호 | 02 |

| 번호 | 발생<br>년도 | 부재 | 위치 | 손상내용 | 손상현황 | | | | | | 비 고 |
|---|---|---|---|---|---|---|---|---|---|---|---|
| 1 | 22하 | 전기실 | 벽체 | 누수(떨어짐) | - | - | - | EA | 1 | 1.00 | 24'상 보수 |
| 2 | 22하 | 전기실 | 바닥 | 채수 | - | 0.5 | 0.5 | m <sup>2</sup> | 1 | 0.25 | 24'상 보수 |
| 3 | 22하 | 전기실 | 벽체 | 백태 | - | 0.1 | 1.0 | m <sup>2</sup> | 1 | 0.10 | 24'상 보수 |
| 4 | 22하 | 전기실 | 바닥 | 채수 | - | 1.0 | 5.0 | m <sup>2</sup> | 1 | 5.00 | |
| 5 | 22하 | 전기실 | 벽체 | 누수(백태) | - | - | - | EA | 1 | 1.00 | |
| 6 | 22하 | 전기실 | 벽체 | 누수(떨어짐) | - | - | - | EA | 1 | 1.00 | 24'상 보수 |
| 7 | 22하 | 전기실 | 벽체 | 백태 | - | 1.0 | 1.5 | m <sup>2</sup> | 1 | 1.50 | 24'상 보수 |
| 8 | 22하 | 전기실 | 바닥 | 채수 | - | 1.0 | 15.0 | m <sup>2</sup> | 1 | 15.00 | 24'상 보수 |
| 9 | 23상 | 전기실 | 벽체 | 백태 | - | 0.5 | 0.5 | m <sup>2</sup> | 8 | 2.00 | 24'상 보수 |
| 10 | 23상 | 전기실 | 벽체 | 누수흔적 | - | 0.5 | 2.0 | m <sup>2</sup> | 1 | 1.00 | 24'상 보수 |
| 11 | 23상 | 전기실 | 벽체 | 균열(0.3mm이상) | 0.3 | 2.0 | - | mm | 1 | 2.00 | 24'상 보수 |
| 12 | 23상 | 전기실 | 벽체 | 백태 | - | 0.5 | 1.5 | m <sup>2</sup> | 1 | 0.75 | 24'상 보수 |
| 13 | 23상 | 전기실 | 바닥 | 채수 | - | 3.0 | 1.5 | m <sup>2</sup> | 1 | 4.50 | 24'상 보수 |
| 14 | 24상 | 전기실 | 벽체 | 백태 | - | 0.1 | 1.0 | m <sup>2</sup> | 1 | 0.10 | 24'상 보수 |
| 15 | 24상 | 전기실 | 벽체 | 누수(스며있음) | - | - | - | EA | 1 | 1.00 | |
| 16 | 24하 | 전기실 | 벽체 | 백태 | - | 0.5 | 3.0 | m <sup>2</sup> | 1 | 1.50 | 손상증가 |
| 17 | 25상 | 전기실 | 벽체 | 누수(떨어짐) | - | - | - | EA | 1 | 1.00 | |
| 18 | 25상 | 전기실 | 벽체 | 보수부 누수(스며있음) | - | - | - | EA | 1 | 1.00 | |
| 19 | 25상 | 전기실 | 벽체 | 보수부 백태 | - | 0.1 | 0.3 | m <sup>2</sup> | 1 | 0.03 | |

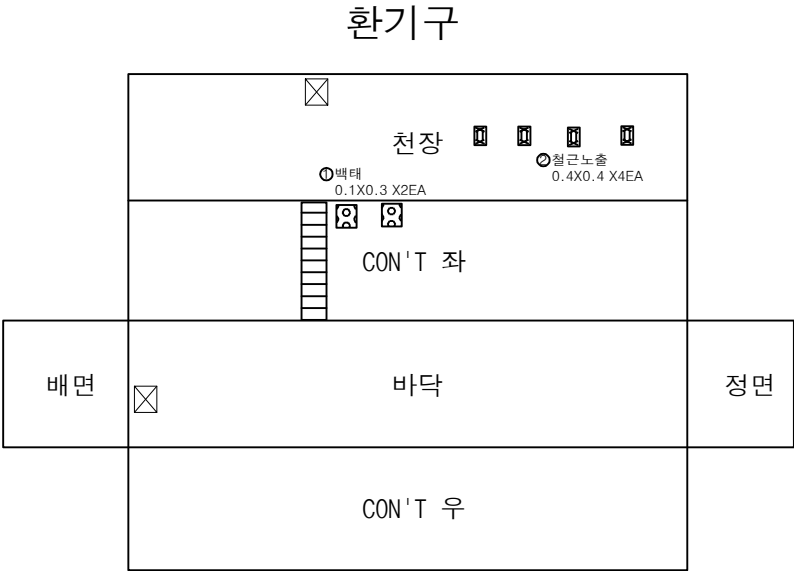
| 도면번호 | 04 |

| 번호 | 발생년도 | 부재 | 위치 | 손상내용 | 손상현황 | | | | | | 비고 |
|---|---|---|---|---|---|---|---|---|---|---|---|
| 1 | 22상 | 전기실 | 1층벽체 | 백태 | - | 0.1 | 0.3 | m <sup>2</sup> | 2 | 0.06 | |
| 2 | 24상 | 전기실 | 1층벽체 | 철근노출 | - | 0.4 | 0.4 | m <sup>2</sup> | 4 | 0.64 | |

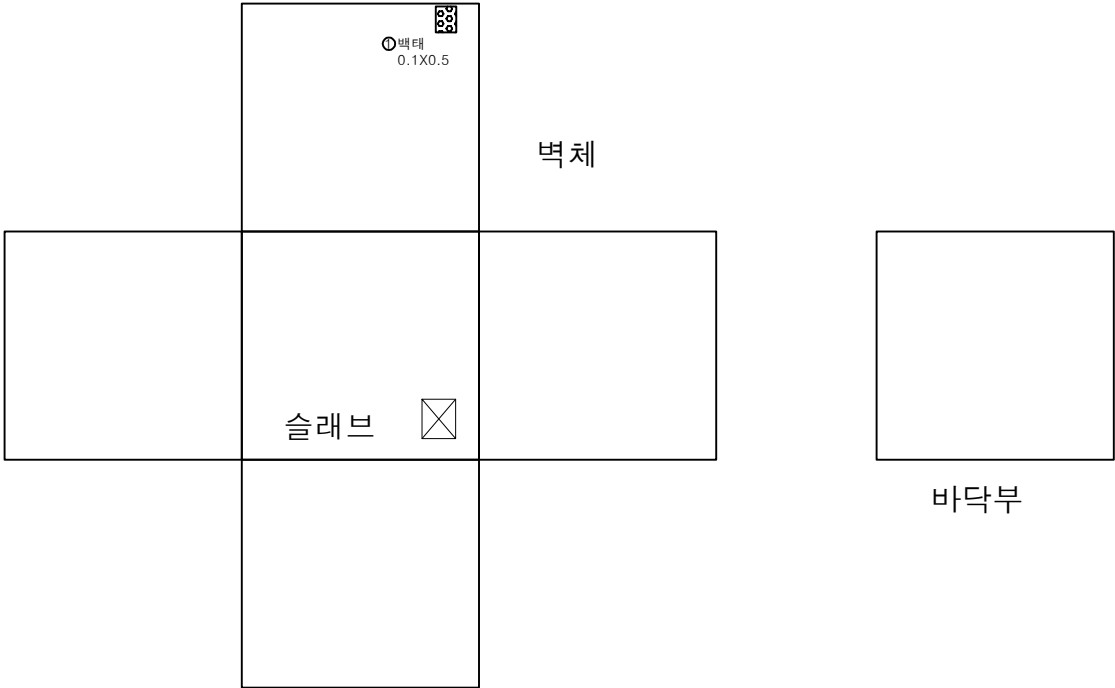
| 도 면 번호 | 06 |

| 번호 | 발생<br>년도 | 부재 | 위치 | 손상내용 | 손상현황 | | | | | | 비고 |
|---|---|---|---|---|---|---|---|---|---|---|---|
| 1 | 25상 | 수문 | 벽체 | 백태 | - | 0.1 | 0.5 | m <sup>2</sup> | 1 | 0.05 | |
