신월여의지하도로 안전점검(정기,정밀)용역  
(정밀안전점검)

외관조사망도  
신월여의지하도로(전기실 외)

서울터널주식회사

(주)명성엔지니어링

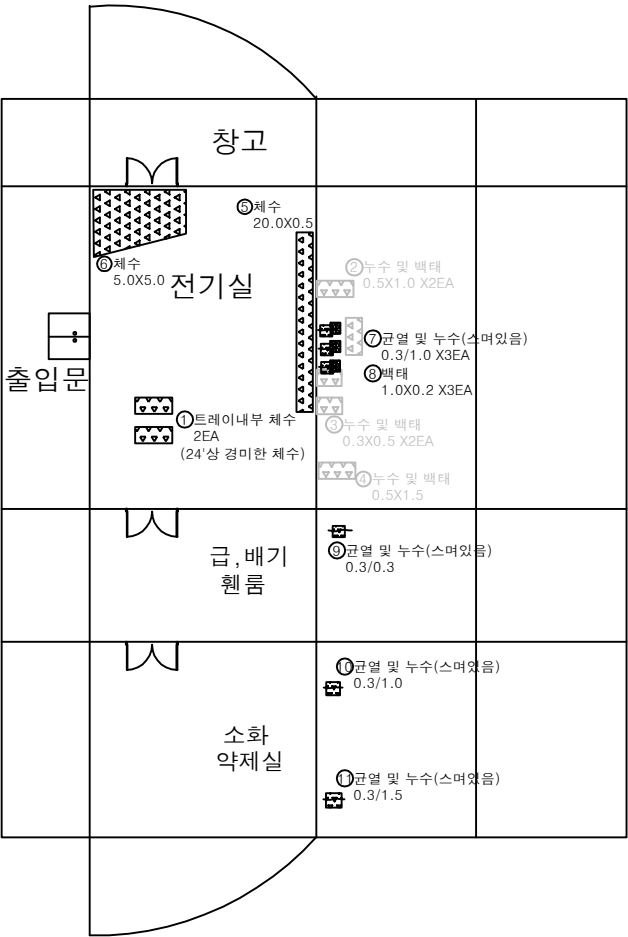
| 도 면 명 | 신월여의지하도로-인천방향 전기실 |

| 번호 | 발생<br>년도 | 부재 | 위치 | 손상내용 | 손상현황 | | | | | | 비 고 |
|---|---|---|---|---|---|---|---|---|---|---|---|
| 1 | 22상 | 전기실 | 바닥 | 트레이내부 채수 | - | - | - | EA | 2 | 2.00 | |
| 2 | 23하 | 전기실 | 벽체 | 누수 및 배터 | - | 0.5 | 1.0 | m | 2 | 1.00 | 25'상 보수 |
| 3 | 23하 | 전기실 | 벽체 | 누수 및 배터 | - | 0.3 | 0.5 | m | 2 | 0.30 | 24'상 보수 |
| 4 | 24상 | 전기실 | 벽체 | 누수 및 배터 | - | 0.5 | 1.5 | m | 1 | 0.75 | 25'상 보수 |
| 5 | 24하 | 전기실 | 바닥 | 채수 | - | 20.0 | 0.5 | m | 1 | 10.00 | |
| 6 | 25상 | 전기실 | 바닥 | 채수 | - | 5.0 | 5.0 | m | 1 | 25.00 | 손상증가 |
| 7 | 25하 | 전기실 | 벽체 | 균열 및 누수(스며있음) | 0.3 | 1.0 | - | m | 3 | 3.00 | |
| 8 | 25하 | 전기실 | 벽체 | 배터 | - | 1.0 | 0.2 | m | 3 | 0.60 | |
| 9 | 25하 | 전기실 | 벽체 | 균열 및 누수(스며있음) | 0.3 | 0.3 | - | m | 1 | 0.30 | |
| 10 | 25하 | 전기실 | 벽체 | 균열 및 누수(스며있음) | 0.3 | 1.0 | - | m | 1 | 1.00 | |
| 11 | 25하 | 전기실 | 벽체 | 균열 및 누수(스며있음) | 0.3 | 1.5 | - | m | 1 | 1.50 | |

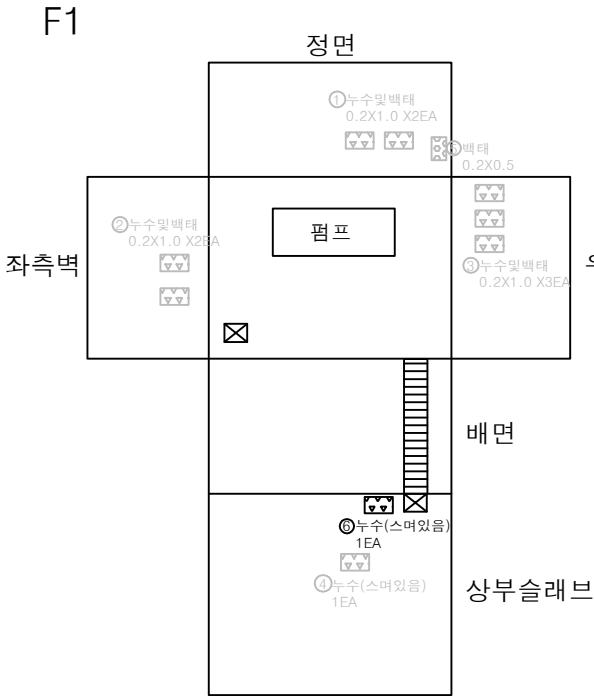
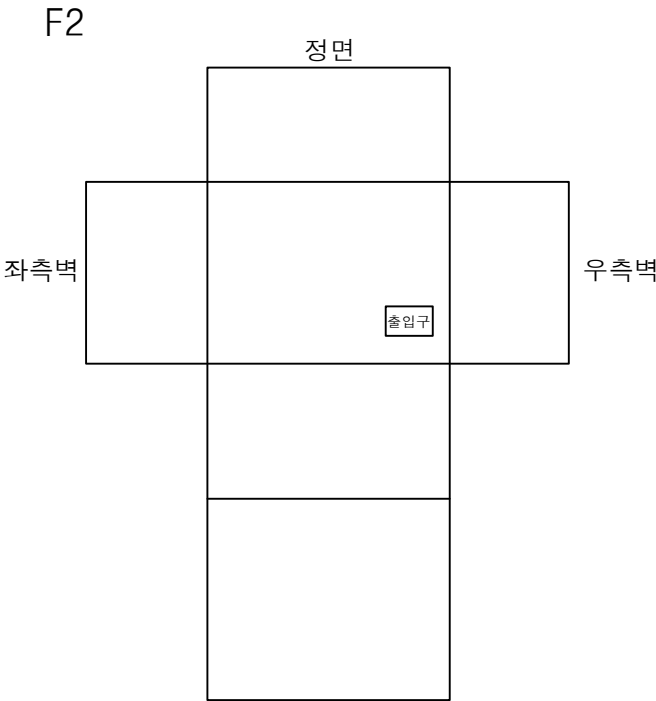
| 도면명 | 신월여의지하도로-인천방향 소화수조 |

| 번호 | 발생년도 | 부재 | 위치 | 손상내용 | 손상현황 | | | | | | 비고 |
|---|---|---|---|---|---|---|---|---|---|---|---|
| 1 | 22상 | 소화수조 | 정면 | 누수및백태 | - | 0.2 | 1.0 | m <sup>2</sup> | 2 | 0.40 | 25'상 보수 |
| 2 | 22상 | 소화수조 | 좌측벽 | 누수및백태 | - | 0.2 | 1.0 | m <sup>2</sup> | 2 | 0.40 | 25'상 보수 |
| 3 | 22상 | 소화수조 | 우측벽 | 누수및백태 | - | 0.2 | 1.0 | m <sup>2</sup> | 3 | 0.60 | 25'상 보수 |
| 4 | 23상 | 소화수조 | 상부슬라브 | 누수(스며있음) | - | - | - | EA | 1 | 1.00 | 25'상 보수 |
| 5 | 23하 | 소화수조 | 정면 | 백태 | - | 0.2 | 0.5 | m <sup>2</sup> | 1 | 0.10 | 25'상 보수 |
| 6 | 24하 | 소화수조 | 상부슬라브 | 누수(스며있음) | - | - | - | EA | 1 | 1.00 | |

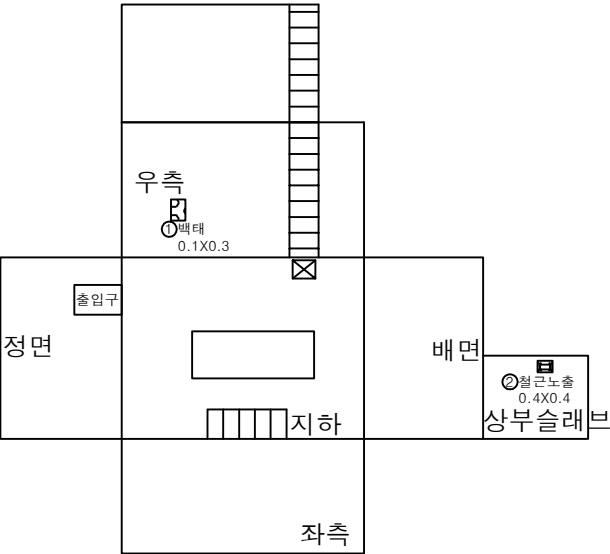
| 도 면 명 | 신월여의지하도로-인천방향 펌프실 |

| 번호 | 발생<br>년도 | 부재 | 위치 | 손상내용 | 손상현황 | | | | | | 비 고 |
|---|---|---|---|---|---|---|---|---|---|---|---|
| 1 | 24상 | 펌프실 | 우측벽 | 벽태 | - | 0.1 | 0.3 | m | 1 | 0.03 | |
| 2 | 25하 | 펌프실 | 상부슬래브 | 철근노출 | - | 0.4 | 0.4 | m | 1 | 0.16 | |

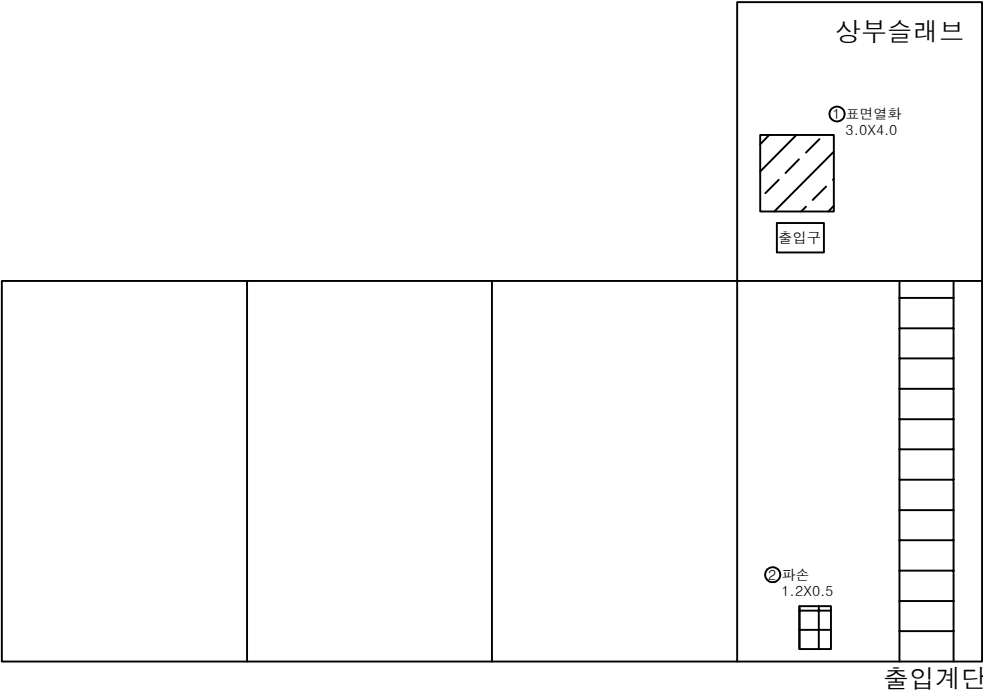
| 도 면 명 | 신월여의지하도로-인천 방향 Ramp-D 수문(외부) |

| 번호 | 발생<br>년도 | 부재 | 위치 | 손상내용 | 손상현황 | | | | | | 비 고 |
|---|---|---|---|---|---|---|---|---|---|---|---|
| 1 | 25하 | 수문외부 | 상부슬래브 | 표면열화 | - | 3.0 | 4.0 | m <sup>2</sup> | 1 | 12.00 | |
| 2 | 25하 | 수문외부 | 외부벽체 | 파손 | - | 1.2 | 0.5 | m <sup>2</sup> | 1 | 0.60 | |

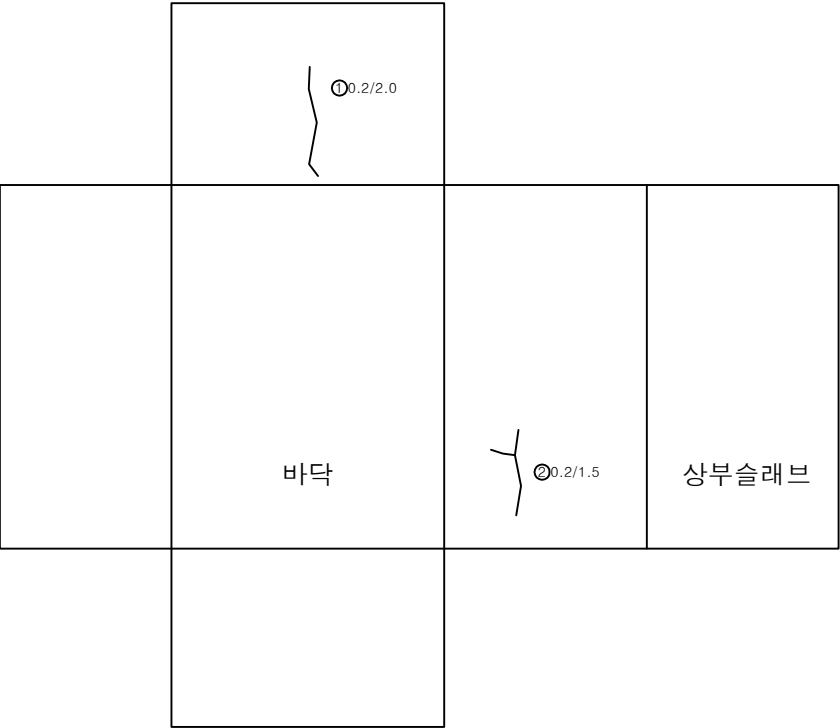
| 도 면 명 | 신월여의지하도로-인천 방향 Ramp-D 수문(내부) |

| 번호 | 발생<br>년도 | 부재 | 위치 | 손상내용 | 손상현황 | | | | | | 비 고 |
|---|---|---|---|---|---|---|---|---|---|---|---|
| 1 | 25하 | 수문내부 | 내부벽체 | 균열 (폭0.3mm미만) | 0.2 | 2.0 | - | m | 1 | 2.00 | |
| 2 | 25하 | 수문내부 | 내부벽체 | 균열 (폭0.3mm미만) | 0.2 | 1.5 | - | m | 1 | 1.50 | |
