# 2025년 북삼교 정밀안전진단 용역 외 관 조 사 망 도

북삼교

2026.06

(주)명성엔지니어링

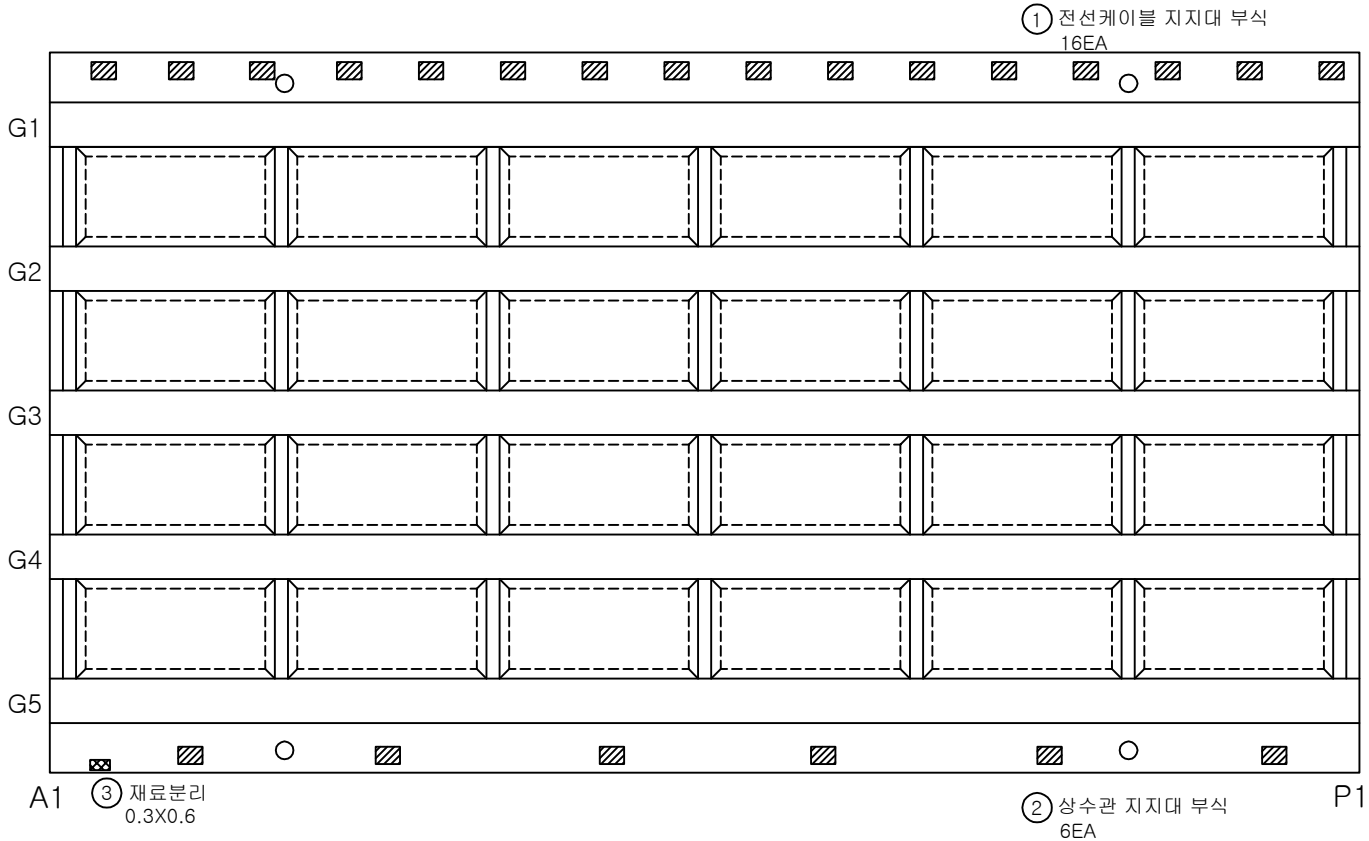
| 번호 | 발생<br>년도 | 부재 | 손상내용 | 손상물량 | | | | | | 비고 |
|---|---|---|---|---|---|---|---|---|---|---|
| 1 | 26상 | 부대시설 | 전선케이블 지지대 부식 | | | | 16 | 16.00 | EA | |
| 2 | 26상 | 부대시설 | 상수관 지지대 부식 | | | | 6 | 6.00 | EA | |

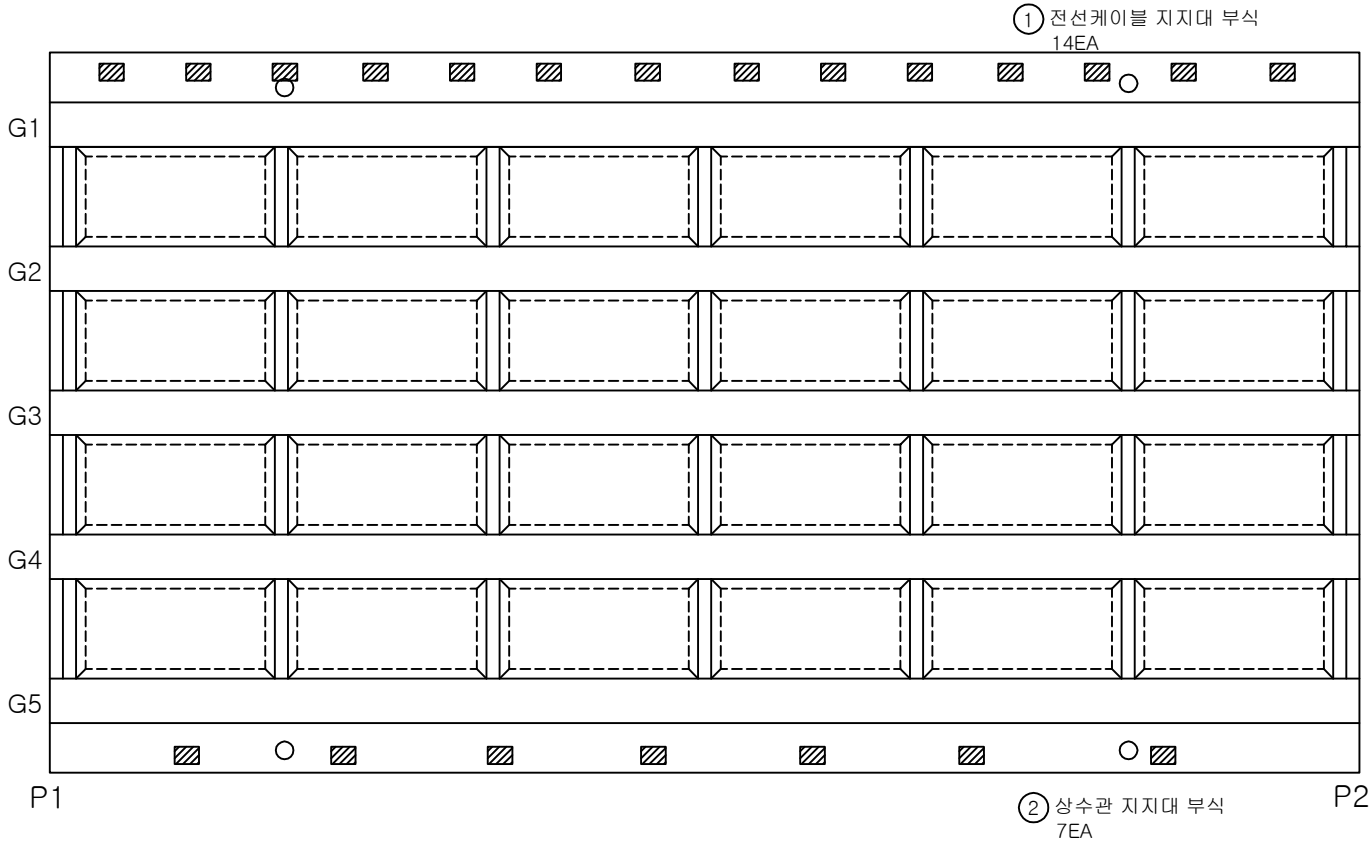
| 번호 | 발생<br>년도 | 부재 | 손상내용 | 손상물량 | | | | | 비고 |
|---|---|---|---|---|---|---|---|---|---|
| 1 | 26상 | 부대시설 | 전선케이블 지지대 부식 | | | | 14 | 14.00 | EA |
| 2 | 26상 | 부대시설 | 상수관 지지대 부식 | | | | 7 | 7.00 | EA |

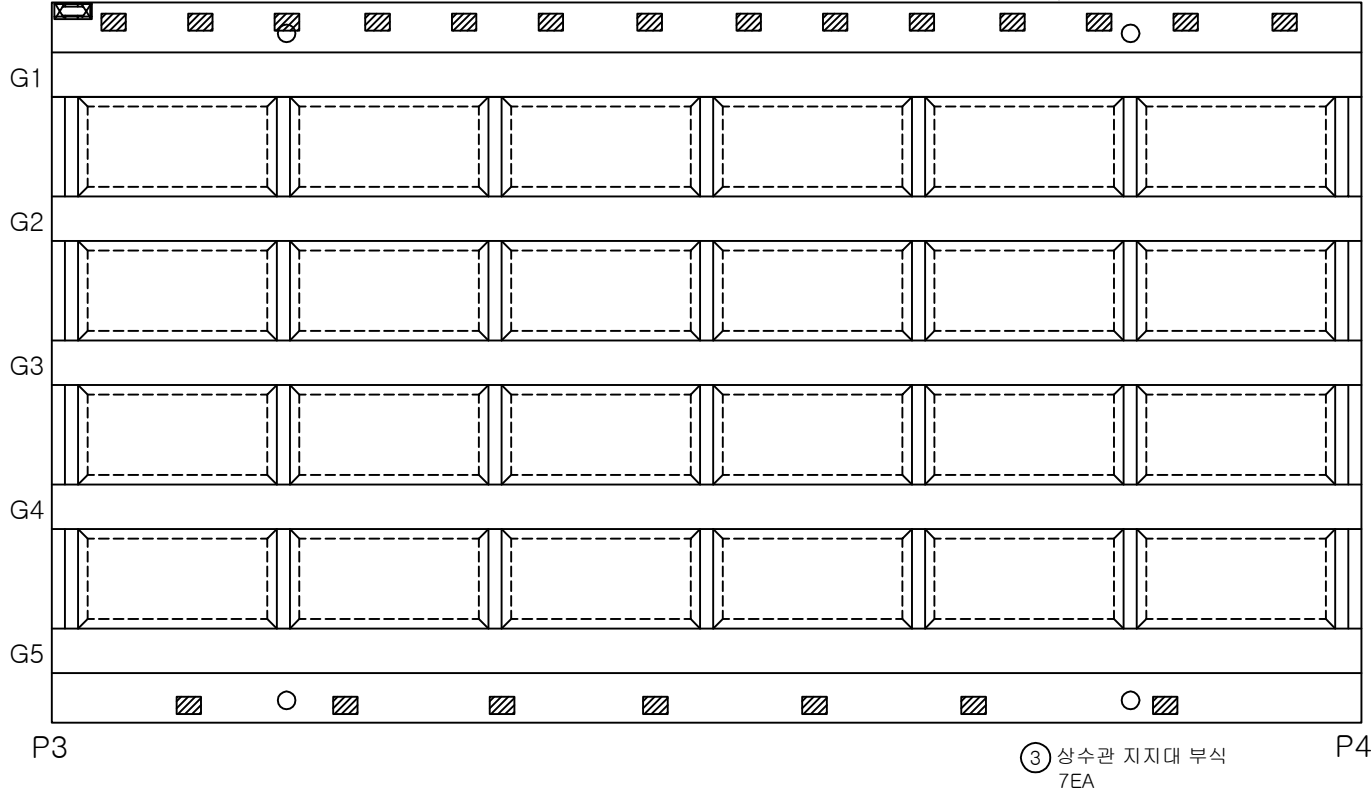
② 전선케이블 지지대 부식  
14EA

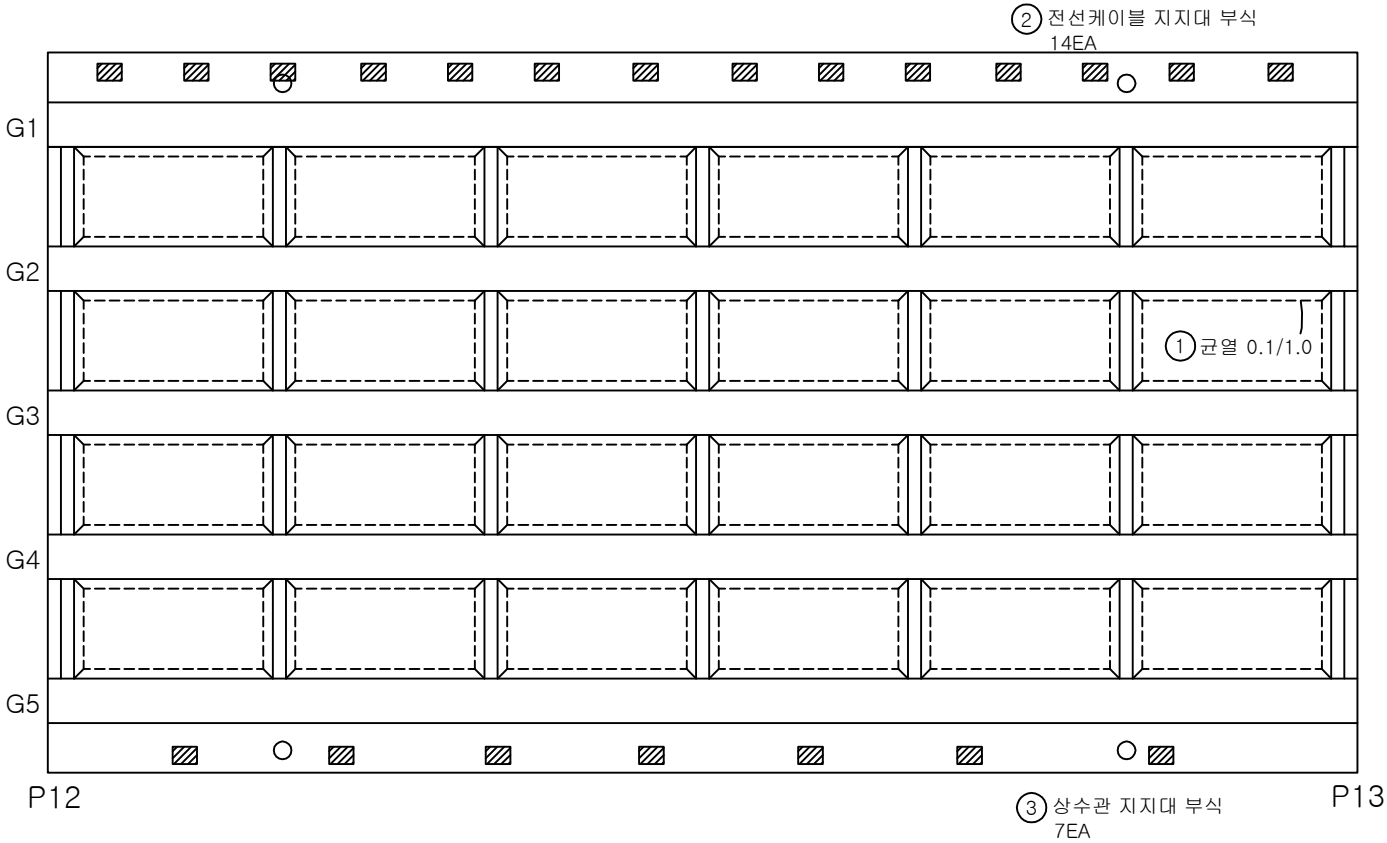
| 번호 | 발생<br>년도 | 부재 | 손상내용 | 손상물량 | | | | | 비고 |
|---|---|---|---|---|---|---|---|---|---|
| 1 | 기존 | 바닥판 | 균열 (0.3mm미만) | 0.1 | 1.0 | | 1 | 1.00 | m |
| 2 | 26상 | 부대시설 | 전선케이블 지지대 부식 | | | | 14 | 14.00 | EA |
| 3 | 26상 | 부대시설 | 상수관 지지대 부식 | | | | 7 | 7.00 | EA |

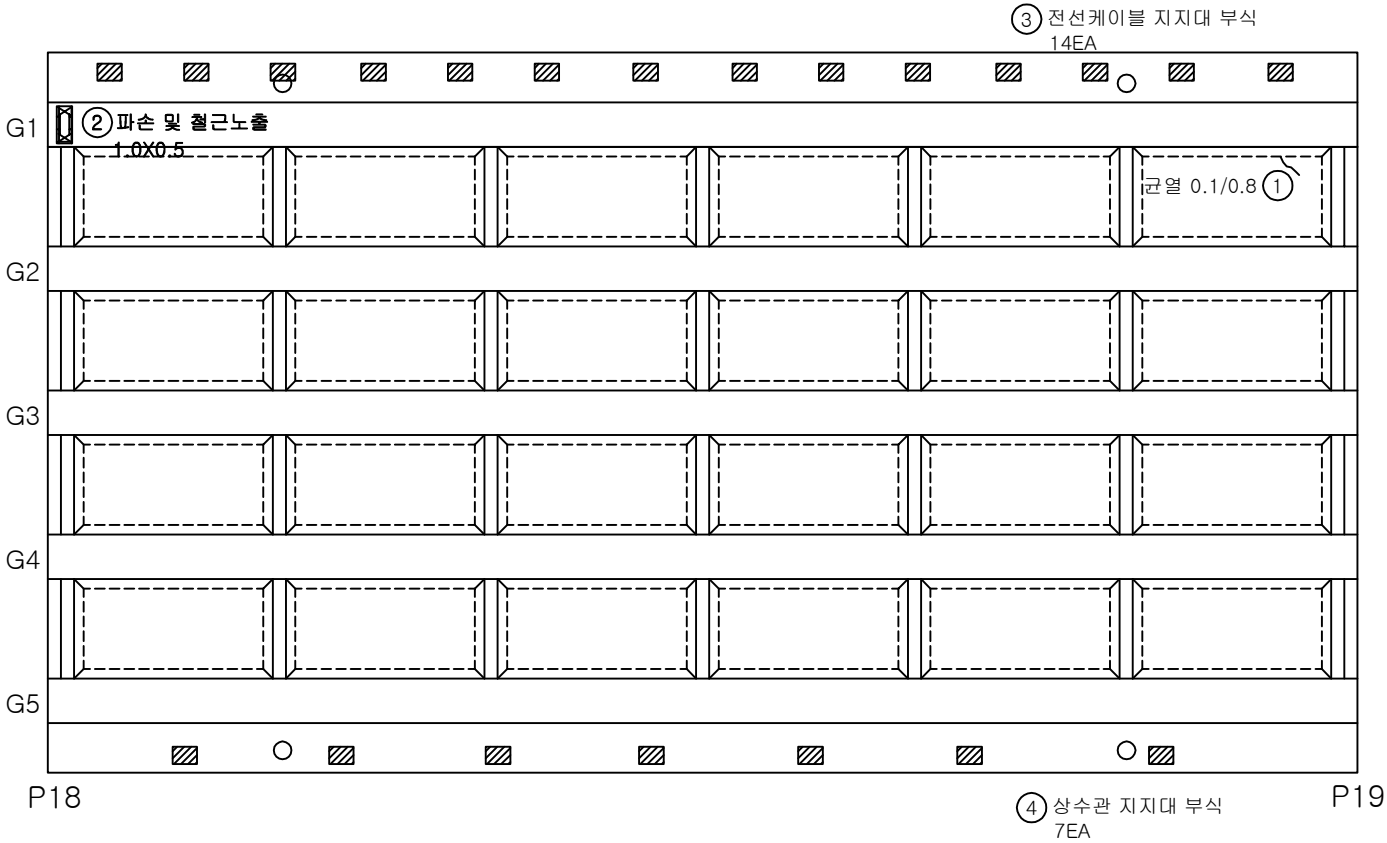
| 번호 | 발생<br>년도 | 부재 | 손상내용 | 손상물량 | | | | | 비고 |
|---|---|---|---|---|---|---|---|---|---|
| 1 | 기존 | 바닥판 | 균열(0.3mm미만) | 0.1 | 0.8 | | 1 | 0.80 | m |
| 3 | 26상 | 부대시설 | 전선케이블 지지대 부식 | | | | 14 | 14.00 | EA |
| 4 | 26상 | 부대시설 | 상수관 지지대 부식 | | | | 7 | 7.00 | EA |

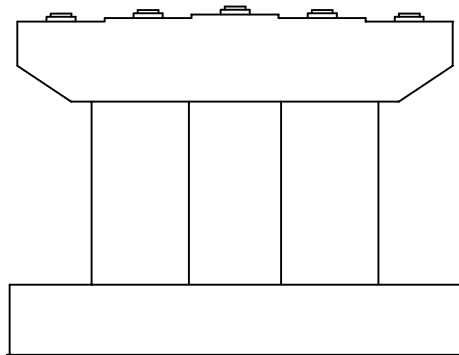
③ 받침 도장박리  
0.5X0.5 X10EA

④ plate 부식  
10EA

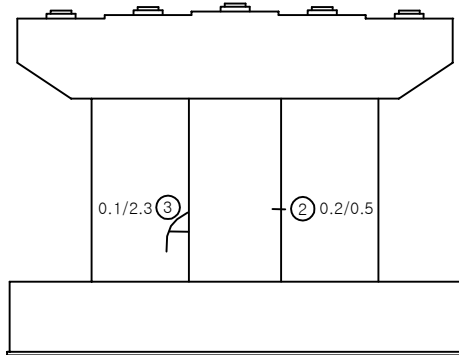
⑤ 받침 도장박리  
0.5X0.5 X10EA

⑥ plate 부식  
10EA

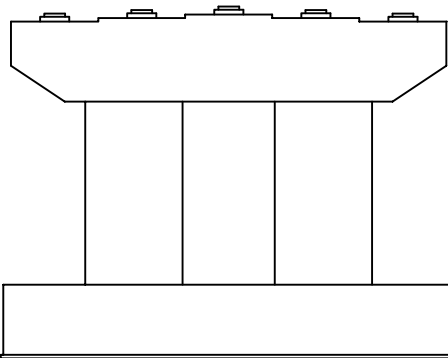
② 받침돌탈 균열  
0.1/0.15

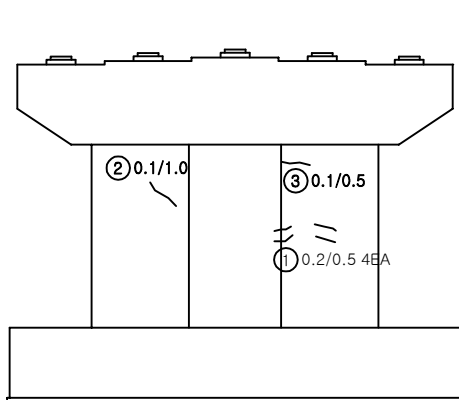
⑤ 받침 도장박리  
0.5X0.5 X3EA

⑥ plate 부식  
3EA
