신월여의지하도로 안전점검(정기,정밀)용역  
(정밀안전점검)

외관조사망도  
신월여의지하도로(전기실 외)

서울터널주식회사

(주)명성엔지니어링

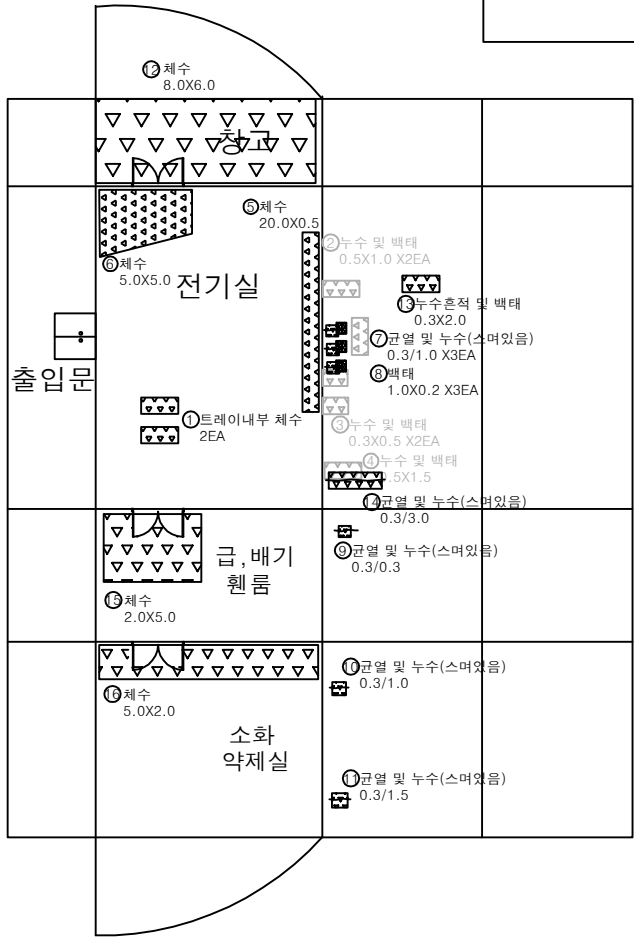
| 도면명 | 신월여의지하도로-인천방향 전기실 |

| 번호 | 발생<br>년도 | 부재 | 위치 | 손상내용 | 손상현황 | | | | | | 비 고 |
|---|---|---|---|---|---|---|---|---|---|---|---|
| 1 | 22상 | 전기실 | 바닥 | 트레이내부 채수 | - | - | - | EA | 2 | 2.00 | |
| 2 | 23하 | 전기실 | 벽체 | 누수 및 백태 | - | 0.5 | 1.0 | m | 2 | 1.00 | 25'상 보수 |
| 3 | 23하 | 전기실 | 벽체 | 누수 및 백태 | - | 0.3 | 0.5 | m | 2 | 0.30 | 24'상 보수 |
| 4 | 24상 | 전기실 | 벽체 | 누수 및 백태 | - | 0.5 | 1.5 | m | 1 | 0.75 | 25'상 보수 |
| 5 | 24하 | 전기실 | 바닥 | 채수 | - | 20.0 | 0.5 | m | 1 | 10.00 | |
| 6 | 25상 | 전기실 | 바닥 | 채수 | - | 5.0 | 5.0 | m | 1 | 25.00 | |
| 7 | 25하 | 전기실 | 벽체 | 균열 및 누수(스며있음) | 0.3 | 1.0 | - | m | 3 | 3.00 | |
| 8 | 25하 | 전기실 | 벽체 | 백태 | - | 1.0 | 0.2 | m | 3 | 0.60 | |
| 9 | 25하 | 전기실 | 벽체 | 균열 및 누수(스며있음) | 0.3 | 0.3 | - | m | 1 | 0.30 | |
| 10 | 25하 | 전기실 | 벽체 | 균열 및 누수(스며있음) | 0.3 | 1.0 | - | m | 1 | 1.00 | |
| 11 | 25하 | 전기실 | 벽체 | 균열 및 누수(스며있음) | 0.3 | 1.5 | - | m | 1 | 1.50 | |
| 12 | 26상 | 전기실 | 바닥 | 채수 | - | 8.0 | 6.0 | m | 1 | 48.00 | |
| 13 | 26상 | 전기실 | 벽체 | 누수흔적 및 백태 | - | 0.3 | 2.0 | m | 1 | 0.60 | |
| 14 | 26상 | 전기실 | 벽체 | 균열 및 누수(스며있음) | 0.3 | 3.0 | - | m | 1 | 3.00 | |
| 15 | 26상 | 전기실 | 바닥 | 채수 | - | 2.0 | 5.0 | m | 1 | 10.00 | |
| 16 | 26상 | 전기실 | 바닥 | 채수 | - | 5.0 | 2.0 | m | 1 | 10.00 | |

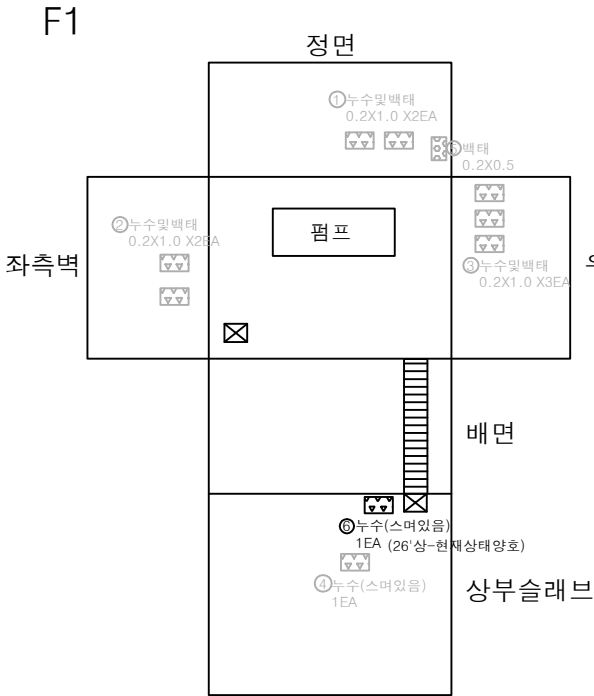
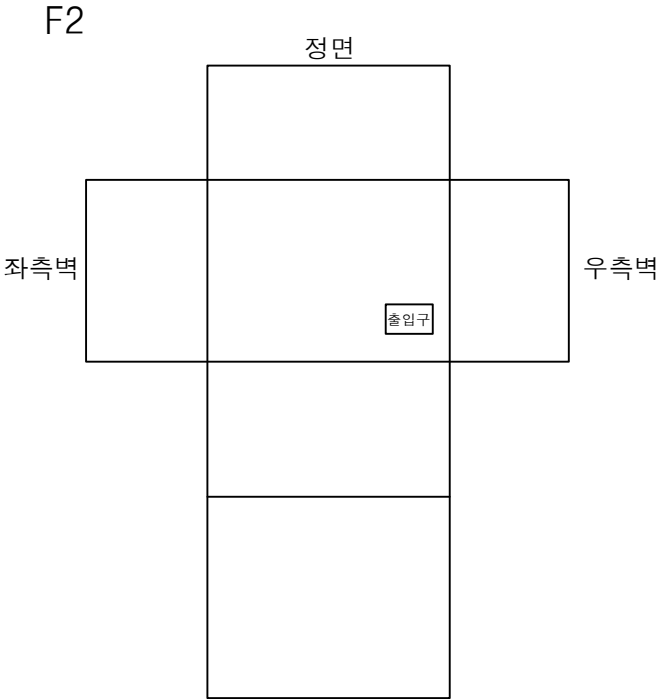
| 도면명 | 신월여의지하도로-인천방향 소화수조 |

| 번호 | 발생년도 | 부재 | 위치 | 손상내용 | 손상현황 | | | | | | 비고 |
|---|---|---|---|---|---|---|---|---|---|---|---|
| 1 | 22상 | 소화수조 | 정면 | 누수및백태 | - | 0.2 | 1.0 | m <sup>2</sup> | 2 | 0.40 | 25'상 보수 |
| 2 | 22상 | 소화수조 | 좌측벽 | 누수및백태 | - | 0.2 | 1.0 | m <sup>2</sup> | 2 | 0.40 | 25'상 보수 |
| 3 | 22상 | 소화수조 | 우측벽 | 누수및백태 | - | 0.2 | 1.0 | m <sup>2</sup> | 3 | 0.60 | 25'상 보수 |
| 4 | 23상 | 소화수조 | 상부슬라브 | 누수(스며있음) | - | - | - | EA | 1 | 1.00 | 25'상 보수 |
| 5 | 23하 | 소화수조 | 정면 | 백태 | - | 0.2 | 0.5 | m <sup>2</sup> | 1 | 0.10 | 25'상 보수 |
| 6 | 24하 | 소화수조 | 상부슬라브 | 누수(스며있음) | - | - | - | EA | 1 | 1.00 | |

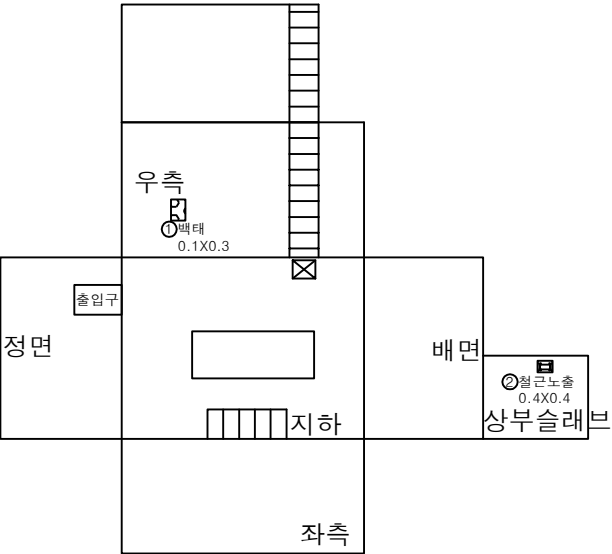
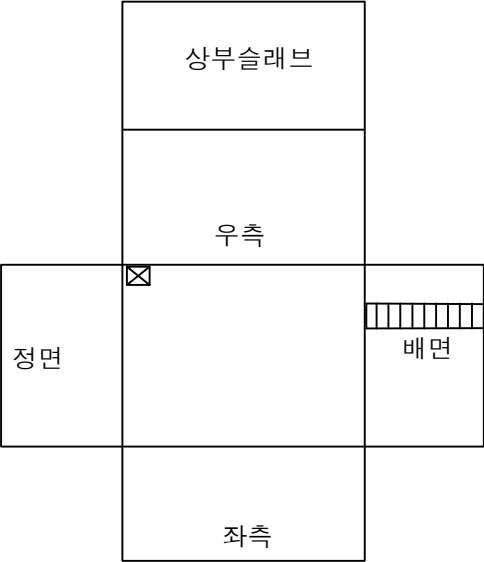
| 도 면 명 | 신월여의지하도로-인천방향 펌프실 |

| 번호 | 발생<br>년도 | 부재 | 위치 | 손상내용 | 손상현황 | | | | | | 비 고 |
|---|---|---|---|---|---|---|---|---|---|---|---|
| 1 | 24상 | 펌프실 | 우측벽 | 벽태 | - | 0.1 | 0.3 | m | 1 | 0.03 | |
| 2 | 25하 | 펌프실 | 상부슬래브 | 철근노출 | - | 0.4 | 0.4 | m | 1 | 0.16 | |

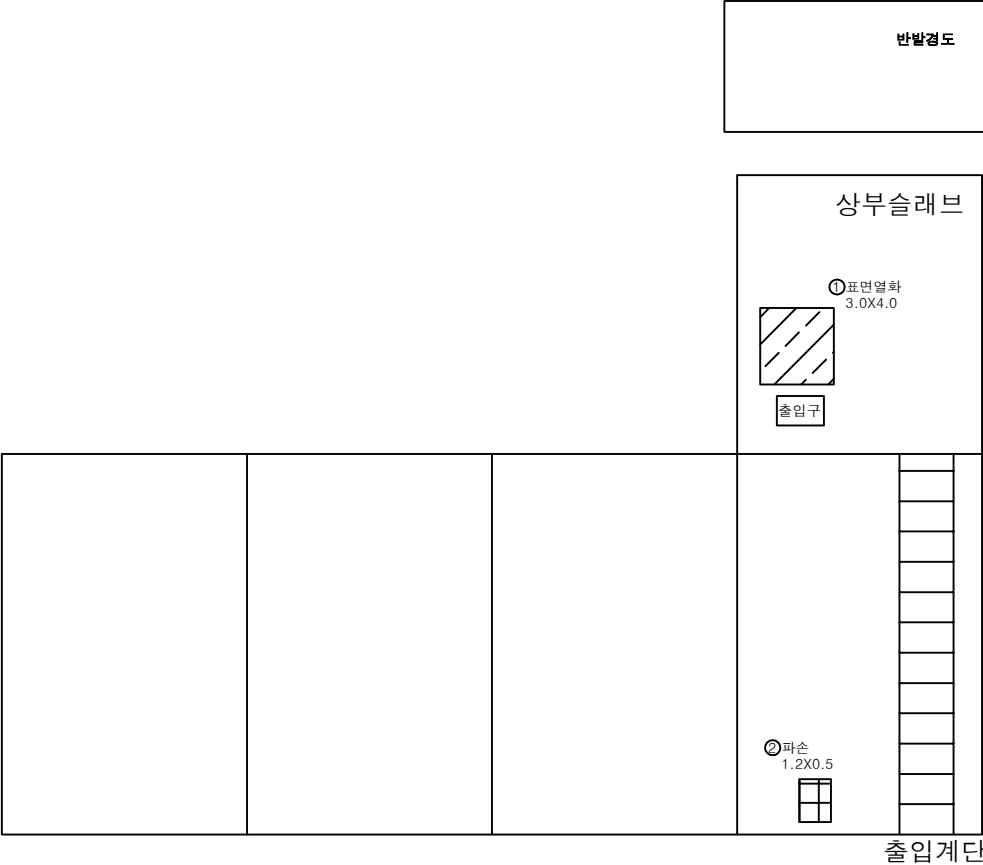
| 도 면 명 | 신월여의지하도로-인천 방향 Ramp-D 수문(외부) |

| 번호 | 발생<br>년도 | 부재 | 위치 | 손상내용 | 손상현황 | | | | | | 비 고 |
|---|---|---|---|---|---|---|---|---|---|---|---|
| 1 | 25하 | 수문외부 | 상부슬래브 | 표면열화 | - | 3.0 | 4.0 | m <sup>2</sup> | 1 | 12.00 | |
| 2 | 25하 | 수문외부 | 외부벽체 | 파손 | - | 1.2 | 0.5 | m <sup>2</sup> | 1 | 0.60 | |
