광주2터널(상)

2025년 국도3호선 광주2터널(상) 등  
3개소 정밀안전점검 및 내진성능평가용역

(주)명성엔지니어링

터널 내부 (S1~S4)

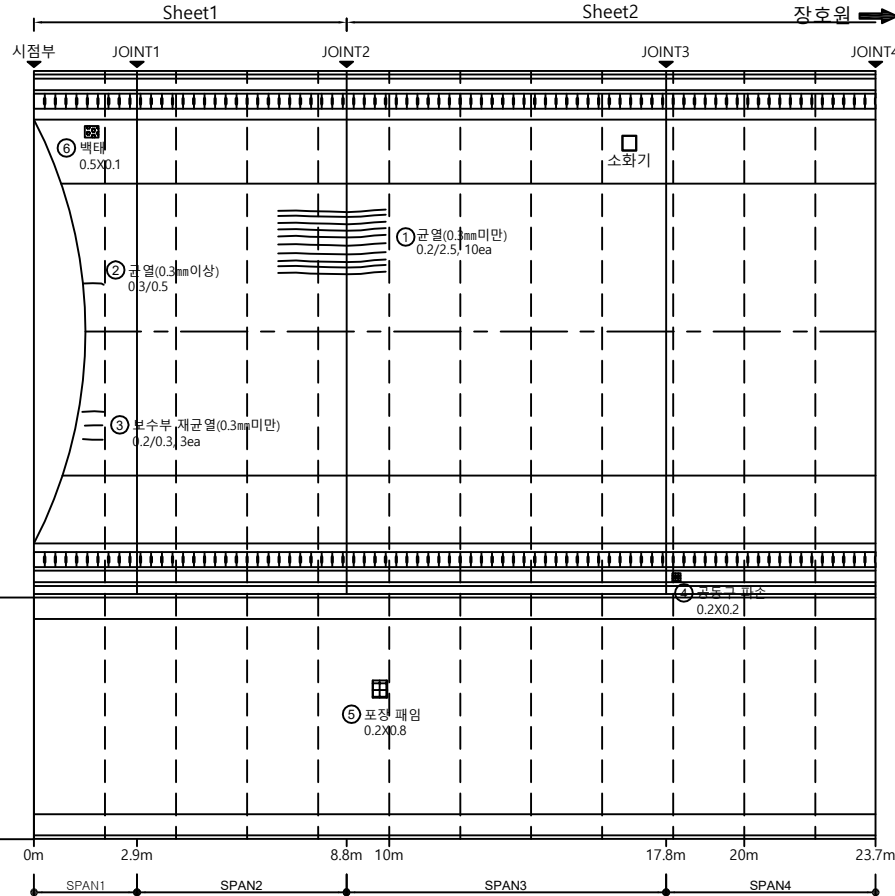
| 번호 | 발생년도 | 부재 | 손상현황 | 손상규모 | | | | | 비고 |
|---|---|---|---|---|---|---|---|---|---|
| 1 | 20년 | 천정부 | 균열(0.3mm미만) | 0.2 | 2.5 | | 10 | 25.00 | m |
| 2 | 24년 | 천정부 | 균열(0.3mm이상) | 0.3 | 0.5 | | 1 | 0.50 | m |
| 3 | 24년 | 천정부 | 보수부 재균열(0.3mm미만) | 0.2 | 0.3 | | 3 | 0.90 | m |
| 4 | 26상 | 공동구 | 공동구 파손 | 0.2 | 0.2 | | 1 | 0.04 | m' |
| 5 | 26상 | 포장부 | 포장 패임 | 0.2 | 0.8 | | 1 | 0.16 | m' |
| 6 | 26상 | 측벽부 | 백태 | 0.5 | 0.1 | | 1 | 0.05 | m' |

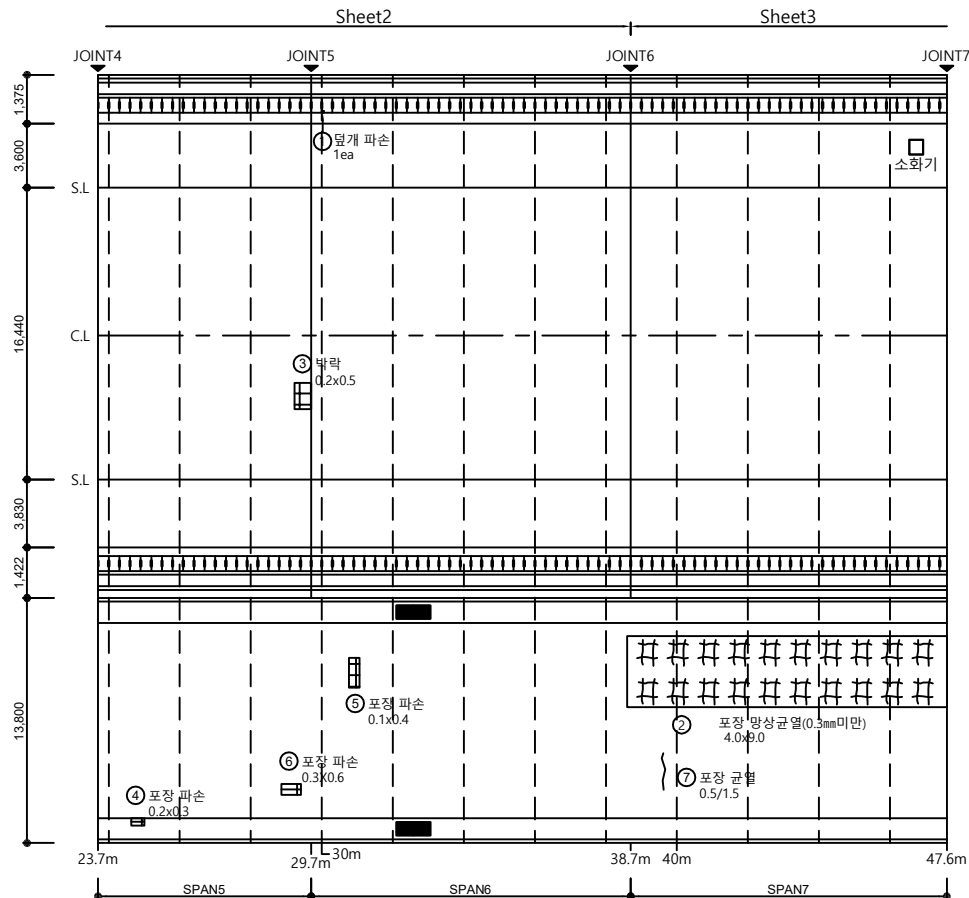
터널 내부 (S5~S7)

| 번호 | 발생<br>년도 | 부재 | 손상현황 | 손상규모 | | | | | 비고 |
|---|---|---|---|---|---|---|---|---|---|
| 1 | 20년 | 공동구 | 덮개 파손 | | | | 1 | 1.00 | EA |
| 2 | 20년 | 포장부 | 포장 망상균열 | 0.2 | 4.0 | 9.0 | 1 | 36.00 | m' |
| 3 | 24년 | 천정부 | 박락 | 0.2 | 0.5 | 1 | 1 | 0.10 | m' |
| 4 | 24년 | 포장부 | 포장 파손 | 0.2 | 0.3 | 1 | 1 | 0.06 | m' |
| 5 | 24년 | 포장부 | 포장 파손 | 0.1 | 0.4 | 1 | 1 | 0.04 | m' |
| 6 | 26상 | 포장부 | 포장 파손 | | 0.3 | 0.6 | 1 | 0.18 | m' |
| 7 | 26상 | 포장부 | 포장균열(0.3mm이상) | 0.5 | 1.5 | | 1 | 1.50 | m |

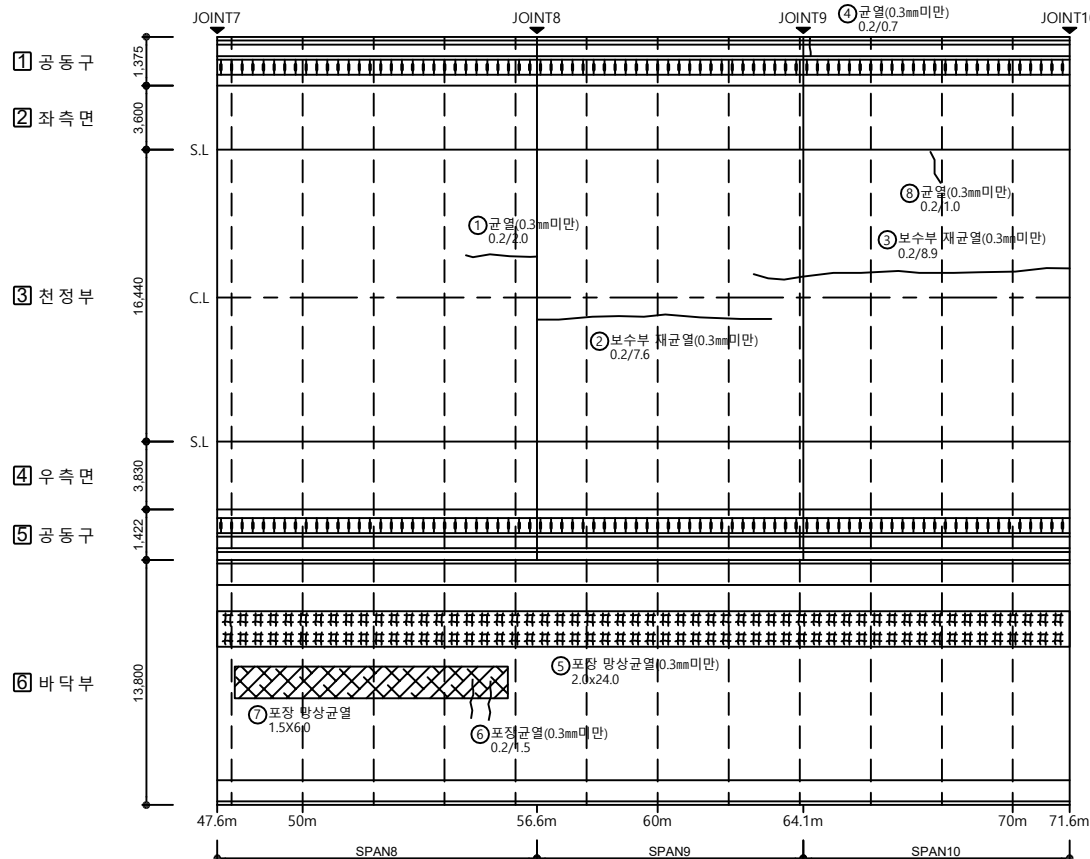
터널 내부 (S8~S10)

| 번호 | 발생년도 | 부재 | 손상현황 | 손상규모 | | | | | 비고 |
|---|---|---|---|---|---|---|---|---|---|
| 1 | 20년 | 천정부 | 균열(0.3mm미만) | 0.2 | 2.0 | | 1 | 2.00 | m |
| 2 | 20년 | 천정부 | 보수부 재균열(0.3mm미만) | 0.2 | 7.6 | | 1 | 7.60 | m |
| 3 | 20년 | 천정부 | 보수부 재균열(0.3mm미만) | 0.2 | 8.9 | | 1 | 8.90 | m |
| 4 | 20년 | 공동구 | 균열(0.3mm미만) | 0.2 | 0.7 | | 1 | 0.70 | m |
| 5 | 20년 | 포장부 | 포장 망상균열 | 0.2 | 2.0 | 24.0 | 1 | 48.00 | m <sup>2</sup> |
| 6 | 22년 | 포장부 | 포장균열(0.3mm미만) | 0.2 | 1.5 | | 2 | 3.00 | m |
| 7 | 26상 | 포장부 | 포장 망상균열 | 1.5 | 6.0 | | 1 | 9.00 | m <sup>2</sup> |
| 8 | 26상 | 천정부 | 균열(0.3mm미만) | 0.2 | 1.0 | | 1 | 1.00 | m |

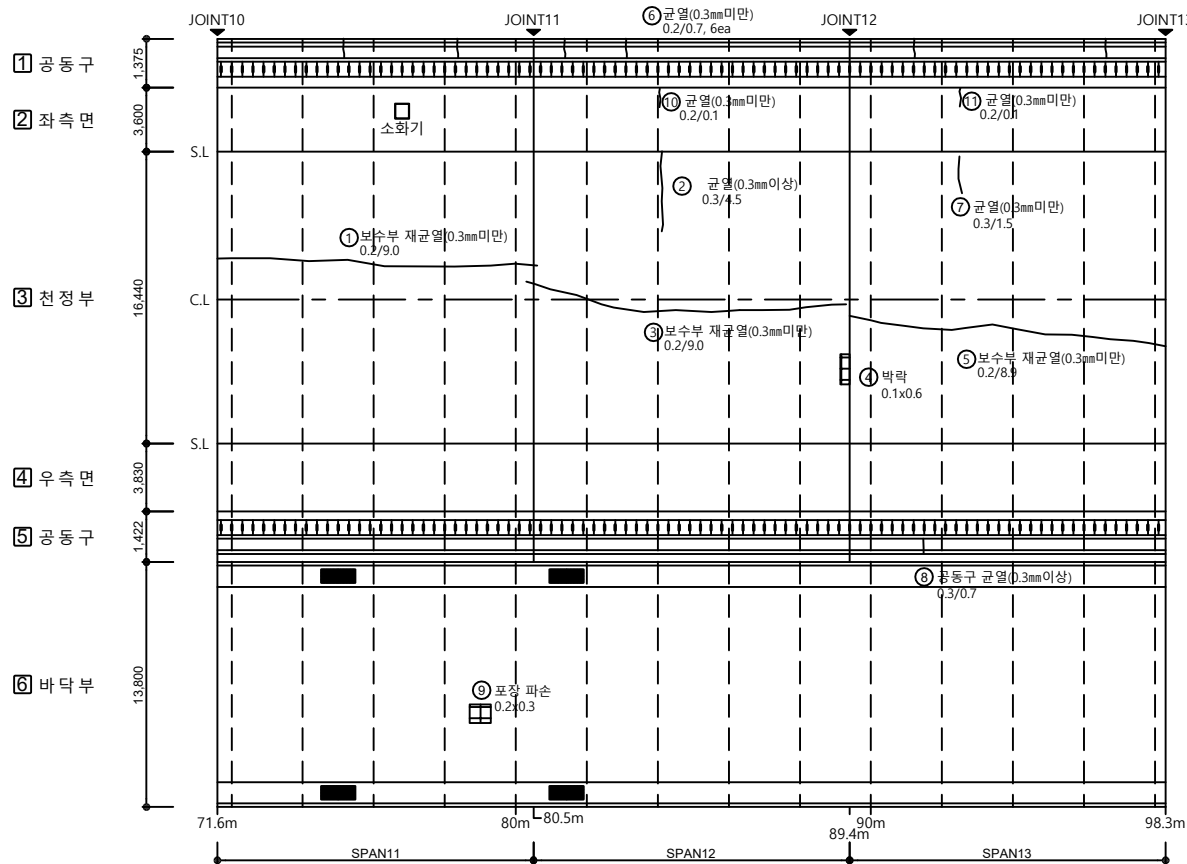
터널 내부 (S11~S13)

| 번호 | 발생년도 | 부재 | 손상현황 | 손상규모 | | | | | 비고 |
|---|---|---|---|---|---|---|---|---|---|
| 1 | 20년 | 천정부 | 보수부 재균열(0.3mm미만) | 0.2 | 9.0 | | 1 | 9.00 | m |
| 2 | 20년 | 천정부 | 균열(0.3mm이상) | 0.3 | 4.5 | | 1 | 4.50 | m |
| 3 | 20년 | 천정부 | 보수부 재균열(0.3mm미만) | 0.2 | 9.0 | | 1 | 9.00 | m |
| 4 | 24년 | 천정부 | 박락 | | 0.1 | 0.6 | 1 | 0.06 | m' |
| 5 | 20년 | 천정부 | 보수부 재균열(0.3mm미만) | 0.2 | 8.9 | | 1 | 8.90 | m |
| 6 | 20년 | 공동구 | 균열(0.3mm미만) | 0.2 | 0.7 | | 6 | 4.20 | m |
| 7 | 24년 | 천정부 | 균열(0.3mm이상) | 0.3 | 1.5 | | 1 | 1.50 | m |
| 8 | 24년 | 공동구 | 균열(0.3mm이상) | 0.3 | 0.7 | | 1 | 0.70 | m |
| 9 | 24년 | 포장부 | 포장 파손 | 0.2 | 0.3 | | 1 | 0.06 | m' |
| 10 | 26상 | 측벽부 | 균열(0.3mm미만) | 0.2 | 0.1 | | 1 | 0.10 | m |
| 11 | 26상 | 측벽부 | 균열(0.3mm미만) | 0.2 | 0.1 | | 1 | 0.10 | m |

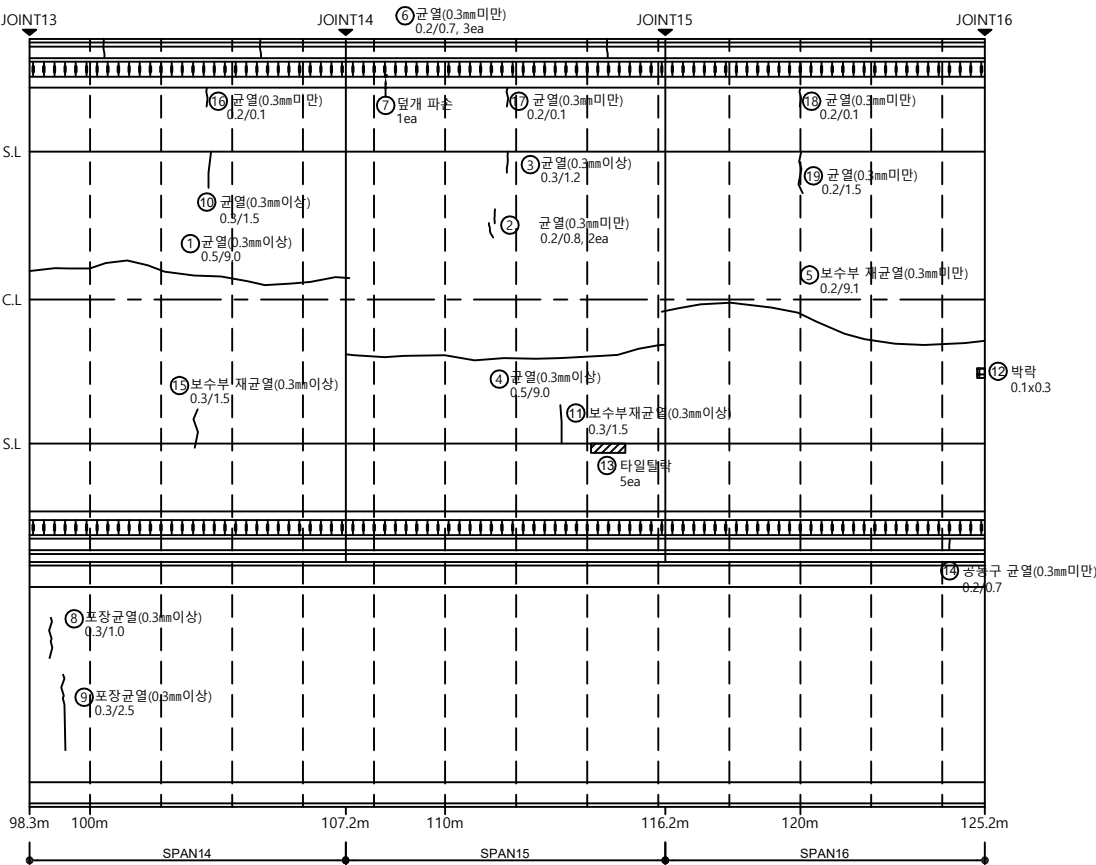
터널 내부 (S14~S16)

| 번호 | 발생년도 | 부재 | 손상현황 | 손상규모 | | | | | | 비고 |
|---|---|---|---|---|---|---|---|---|---|---|
| 1 | 20년 | 천정부 | 균열(0.3mm이상) | 0.5 | 9.0 | | 1 | 9.00 | m | |
| 2 | 20년 | 천정부 | 균열(0.3mm미만) | 0.2 | 0.8 | | 2 | 1.60 | m | |
| 3 | 20년 | 천정부 | 균열(0.3mm이상) | 0.3 | 1.2 | | 1 | 1.20 | m | 육종가 |
| 4 | 20년 | 천정부 | 균열(0.3mm이상) | 0.5 | 9.0 | | 1 | 9.00 | m | |
| 5 | 20년 | 천정부 | 보수부 재균열(0.3mm미만) | 0.2 | 9.1 | | 1 | 9.10 | m | |
| 6 | 20년 | 공동구 | 균열(0.3mm미만) | 0.2 | 0.7 | | 3 | 2.10 | m | |
| 7 | 20년 | 공동구 | 뒷개 파손 | | | | 1 | 1.00 | EA | |
| 8 | 22년 | 포장부 | 포장균열(0.3mm이상) | 0.3 | 1.0 | | 1 | 1.00 | m | |
| 9 | 22년 | 포장부 | 포장균열(0.3mm이상) | 0.3 | 2.5 | | 1 | 2.50 | m | |
| 10 | 24년 | 천정부 | 균열(0.3mm이상) | 0.3 | 1.5 | | 1 | 1.50 | m | 필어종가 |
| 11 | 24년 | 천정부 | 보수부 재균열(0.3mm이상) | 0.3 | 1.5 | | 1 | 1.50 | m | |
| 12 | 24년 | 천정부 | 박락 | | 0.1 | 0.3 | 1 | 0.03 | m' | |
| 13 | 24년 | 측벽부 | 타일탈락 | | | | 5 | 5.00 | EA | |
| 14 | 24년 | 공동구 | 균열(0.3mm미만) | 0.2 | 0.7 | | 1 | 0.70 | m | |
| 15 | 26상 | 천정부 | 보수부 재균열(0.3mm이상) | 0.3 | 1.5 | | 1 | 1.50 | m | |
| 16 | 26상 | 측벽부 | 균열(0.3mm미만) | 0.2 | 0.1 | | 1 | 0.10 | m | |
| 17 | 26상 | 측벽부 | 균열(0.3mm미만) | 0.2 | 0.1 | | 1 | 0.10 | m | |
| 18 | 26상 | 측벽부 | 균열(0.3mm미만) | 0.2 | 0.1 | | 1 | 0.10 | m | |
| 19 | 26상 | 천정부 | 균열(0.3mm미만) | 0.2 | 1.5 | | 1 | 1.50 | m | |

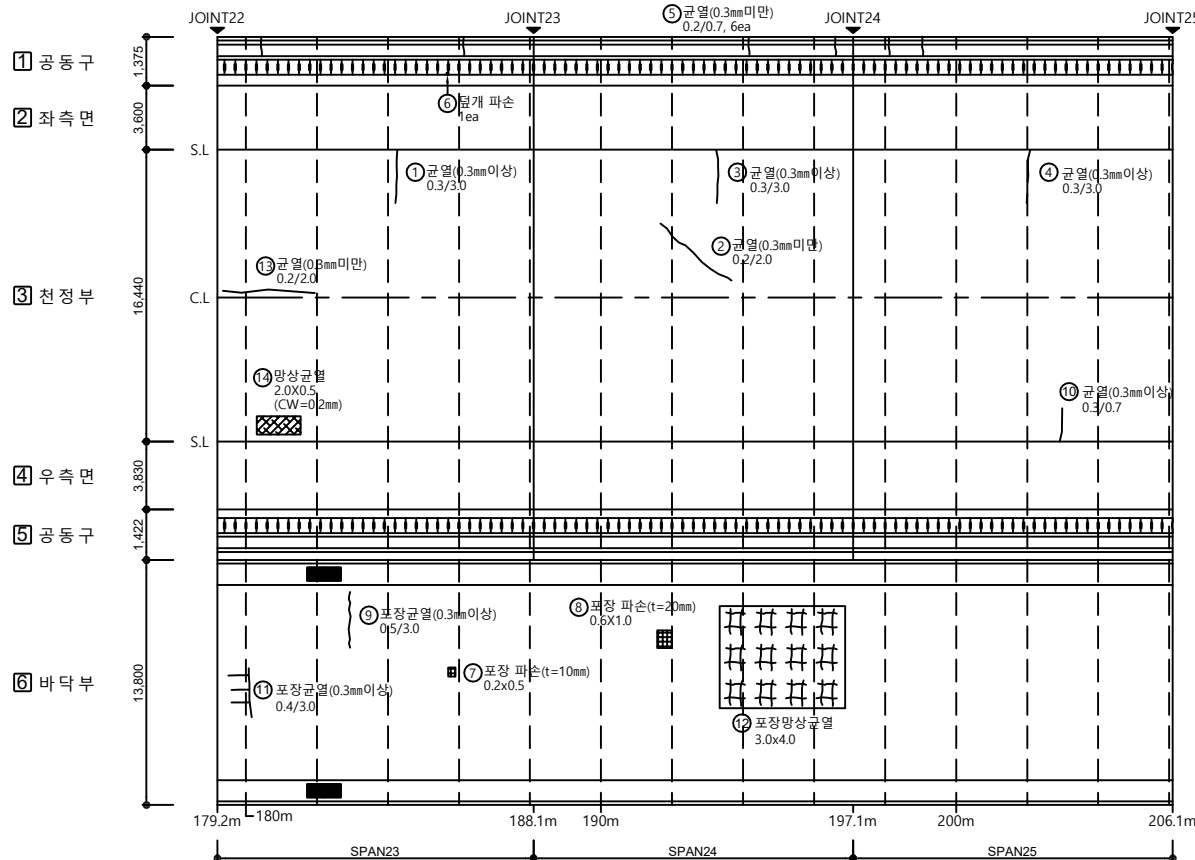
터널 내부 (S23~S25)

| 번호 | 발생<br>년도 | 부재 | 손 상 현 황 | 손 상 규 모 | | | | | | 비고 |
|---|---|---|---|---|---|---|---|---|---|---|
| 1 | 20년 | 천정부 | 균열(0.3mm이상) | 0.3 | 3.0 | | 1 | 3.00 | m | 폭증가 |
| 2 | 20년 | 천정부 | 균열(0.3mm미만) | 0.2 | 2.0 | | 1 | 2.00 | m | |
| 3 | 20년 | 천정부 | 균열(0.3mm이상) | 0.3 | 3.0 | | 1 | 3.00 | m | 폭증가 |
| 4 | 20년 | 천정부 | 균열(0.3mm이상) | 0.3 | 3.0 | | 1 | 3.00 | m | 폭증가 |
| 5 | 20년 | 공동구 | 균열(0.3mm미만) | 0.2 | 0.7 | | 6 | 4.20 | m | |
| 6 | 20년 | 공동구 | 덮개 파손 | | | | 1 | 1.00 | EA | |
| 7 | 20년 | 포장부 | 포장 파손 | | 0.2 | 0.5 | 1 | 0.10 | m' | |
| 8 | 20년 | 포장부 | 포장 파손 | | 0.6 | 1.0 | 1 | 0.60 | m' | 손상증가 |
| 9 | 22년 | 포장부 | 포장균열(0.3mm이상) | 0.5 | 3.0 | | 1 | 3.00 | m | |
| 10 | 24년 | 천정부 | 균열(0.3mm이상) | 0.3 | 0.7 | | 1 | 0.70 | m | |
| 11 | 24년 | 포장부 | 포장균열(0.3mm이상) | 0.4 | 3.0 | | 1 | 3.00 | m | |
| 12 | 24년 | 포장부 | 포장 망상균열 | | 3.0 | 4.0 | 1 | 12.00 | m' | |
| 13 | 26상 | 천정부 | 균열(0.3mm미만) | 0.2 | 2.0 | | 1 | 2.00 | m | |
| 14 | 26상 | 천정부 | 망상균열 | 0.2 | 2.0 | 0.5 | 1 | 1.00 | m' | |

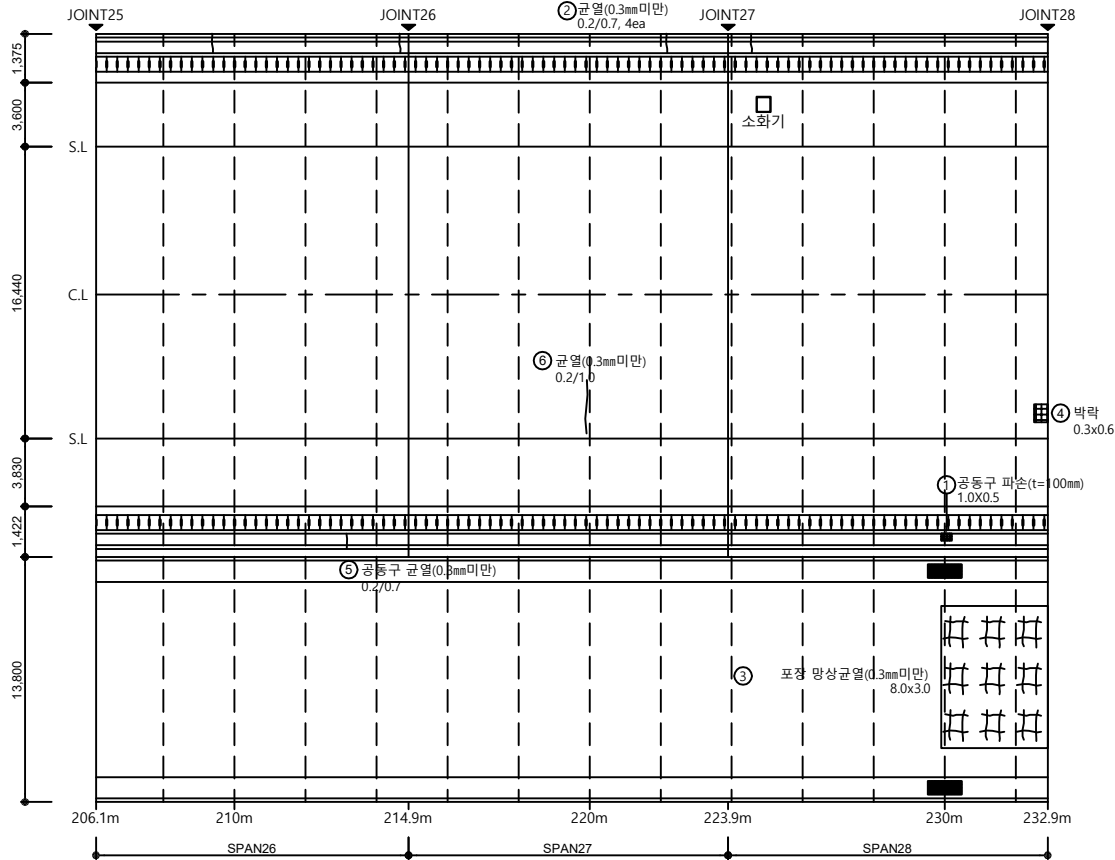
터널 내부 (S26~S28)

| 번호 | 발생<br>년도 | 부재 | 손 상 현 황 | 손 상 규 모 | | | | | 비고 | |
|---|---|---|---|---|---|---|---|---|---|---|
| 1 | 20년 | 공동구 | 공동구 파손 | | 1.0 | 0.5 | 1 | 0.50 | m' | 손상중가 |
| 2 | 20년 | 공동구 | 균열(0.3mm미만) | 0.2 | 0.7 | | 4 | 2.80 | m | |
| 3 | 20년 | 포장부 | 포장 망상균열 | 0.2 | 8.0 | 3.0 | 1 | 24.00 | m' | |
| 4 | 24년 | 천정부 | 박락 | | 0.3 | 0.6 | 1 | 0.18 | m' | |
| 5 | 24년 | 공동구 | 균열(0.3mm미만) | 0.2 | 0.7 | | 1 | 0.70 | m | |
| 6 | 26상 | 천정부 | 균열(0.3mm미만) | 0.2 | 1.0 | | 1 | 1.00 | m | |

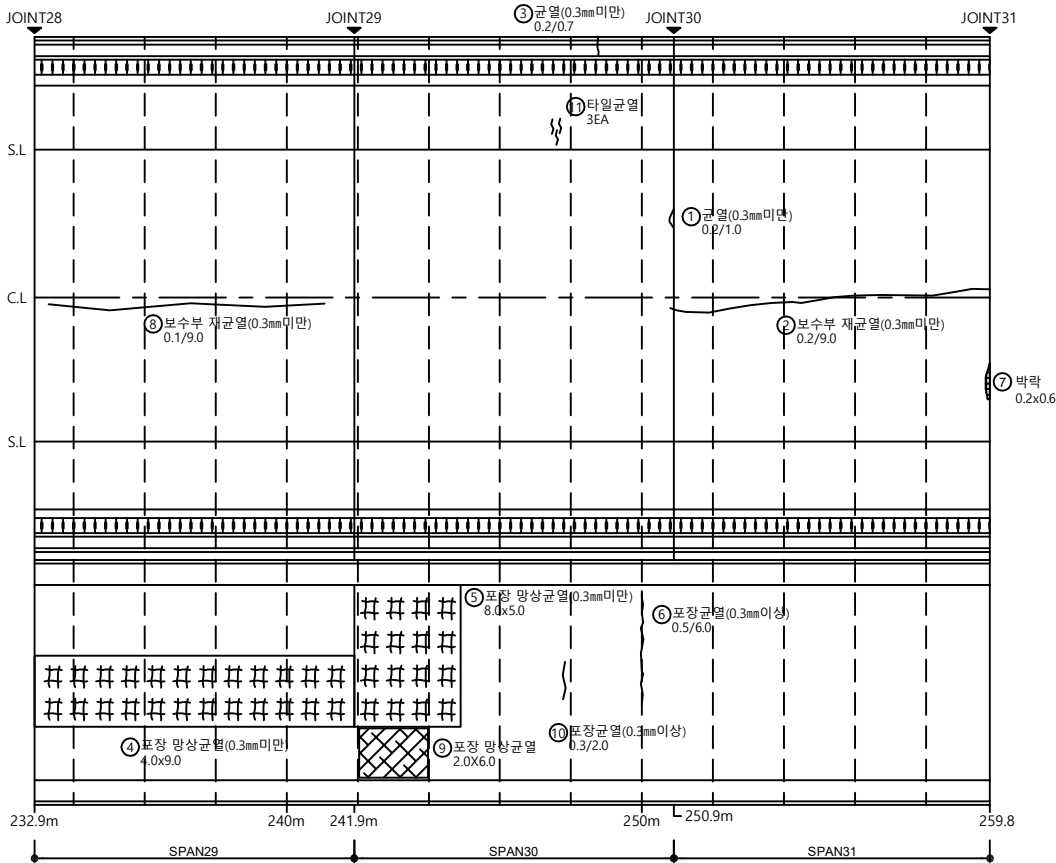
| 번호 | 발생<br>년도 | 부재 | 손 상 현 황 | 손 상 규 모 | | | | | 비고 |
|---|---|---|---|---|---|---|---|---|---|
| 1 | 20년 | 천정부 | 균열(0.3mm미만) | 0.2 | 1.0 | | 1 | 1.00 | m |
| 2 | 20년 | 천정부 | 보수부 재균열(0.3mm미만) | 0.2 | 9.0 | | 1 | 9.00 | m |
| 3 | 20년 | 공동구 | 균열(0.3mm미만) | 0.2 | 0.7 | | 1 | 0.70 | m |
| 4 | 20년 | 포장부 | 포장 망상균열 | 4.0 | 9.0 | | 1 | 36.00 | m' |
| 5 | 20년 | 포장부 | 포장 망상균열 | 8.0 | 5.0 | | 1 | 40.00 | m' |
| 6 | 22년 | 포장부 | 포장균열(0.3mm이상) | 0.5 | 6.0 | | 1 | 6.00 | m |
| 7 | 24년 | 천정부 | 박락 | 0.2 | 0.6 | | 1 | 0.12 | m' |
| 8 | 26상 | 천정부 | 보수부 재균열(0.3mm미만) | 0.1 | 9.0 | | 1 | 9.00 | m |
| 9 | 26상 | 포장부 | 포장 망상균열 | 2.0 | 6.0 | | 1 | 12.00 | m' |
| 10 | 26상 | 포장부 | 포장균열(0.3mm이상) | 0.3 | 2.0 | | 1 | 2.00 | m |
| 11 | 26상 | 측벽부 | 타일균열 | | | | 3 | 3.00 | EA |

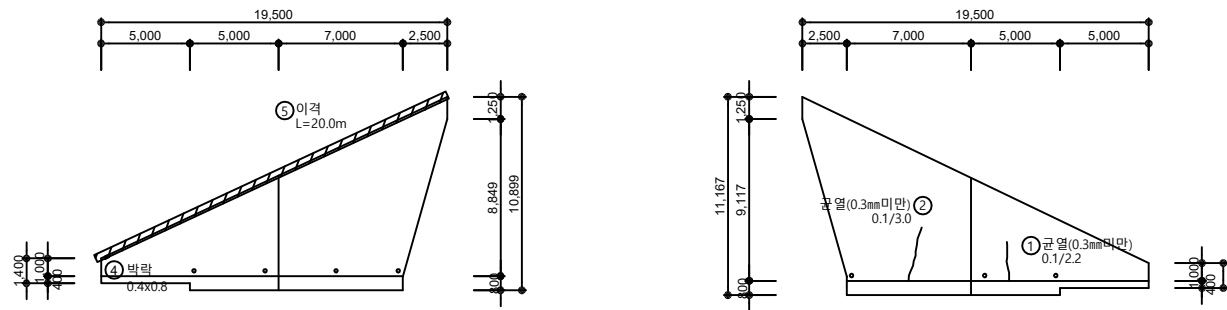
| 번호 | 발생도 | 부재 | 손상현황 | 손상규모 | | | | | 비고 |
|---|---|---|---|---|---|---|---|---|---|
| 1 | 20년 | 경문(중점) | 균열(0.3mm미만) | 0.1 | 2.2 | | 1 | 2.20 | m |
| 2 | 20년 | 경문(중점) | 균열(0.3mm미만) | 0.1 | 3.0 | | 1 | 3.00 | m |
| 3 | 20년 | 배수시설 | 배수로 균열부백태 | 0.1 | 1.0 | | 2 | 2.00 | m |
