2026년 상반기 시설물 정기 및 정밀안전점검 기술용역

고모영업소

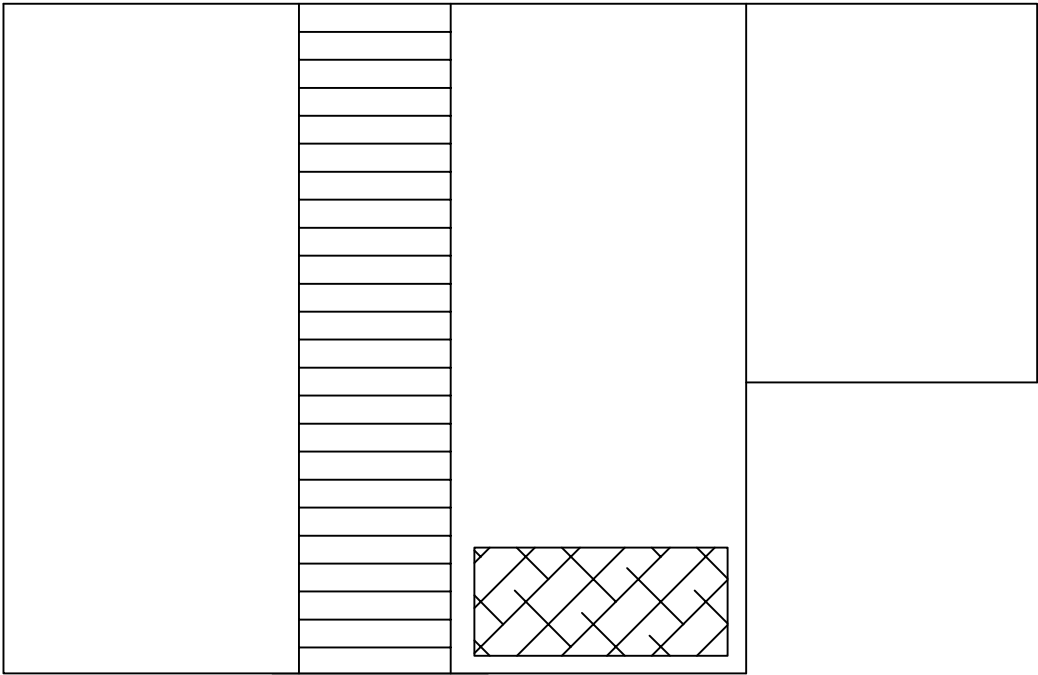
① 방상균열  
1.5X2.0  
(CW=0.1~0.2㎡)

| 번호 | 위치 | 손상내용 | 손상물량 | | | | | 비고 |
|---|---|---|---|---|---|---|---|---|
| 1 | 벽체 | 방상균열 | 1.5 | 2.0 | 1 | ㎡ | 3.00 | 신규 |

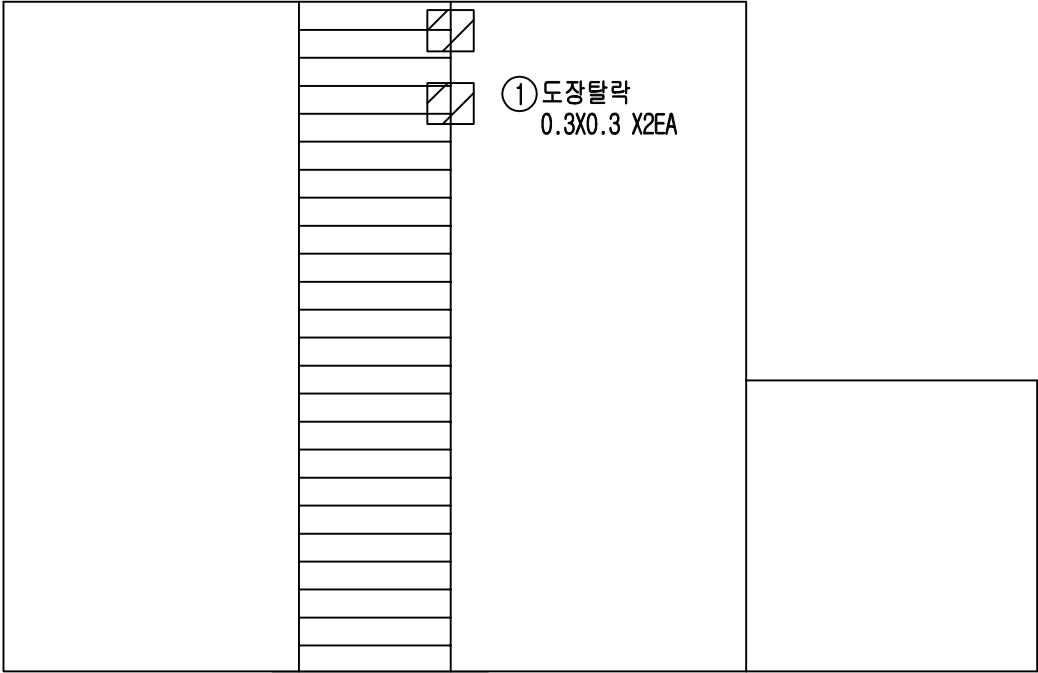
| 번호 | 위치 | 손상내용 | 손상물량 | | | | | 비고 |
|---|---|---|---|---|---|---|---|---|
| 1 | 계단 | 도장탈락 | 0.3 | 0.3 | 2 | ㎡ | 0.18 | 신규 |

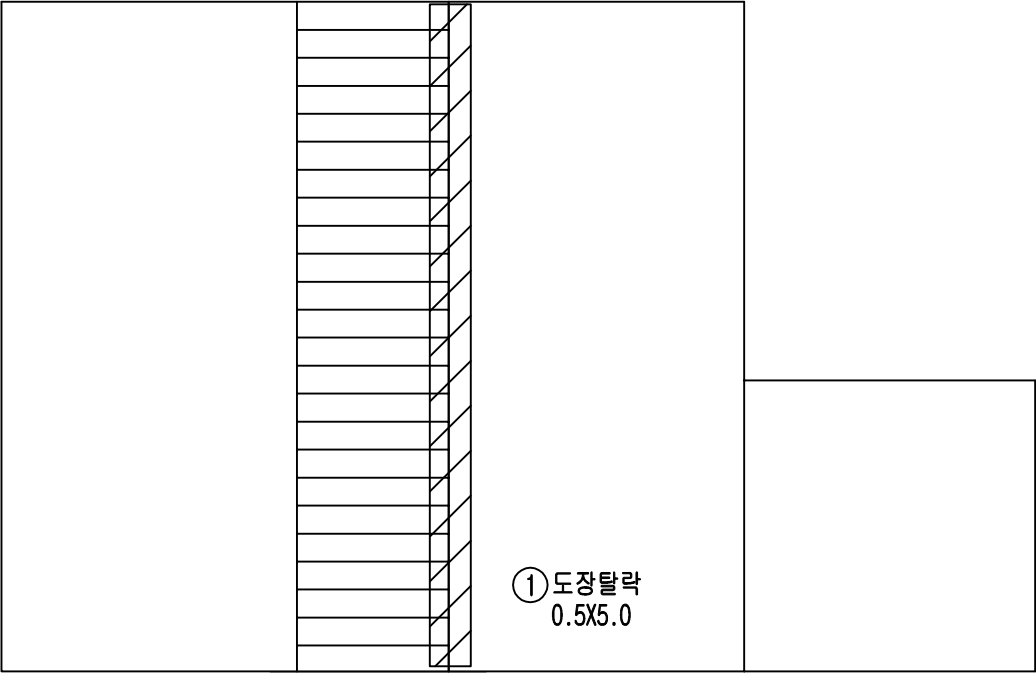
① 도장탈락  
0.5X5.0
