내곡터널(상행선)(상행) SPAN1~5

손상물량표

| 용 역 명 | 2026년 상반기 내곡터널<br>정기안전점검 용역 |

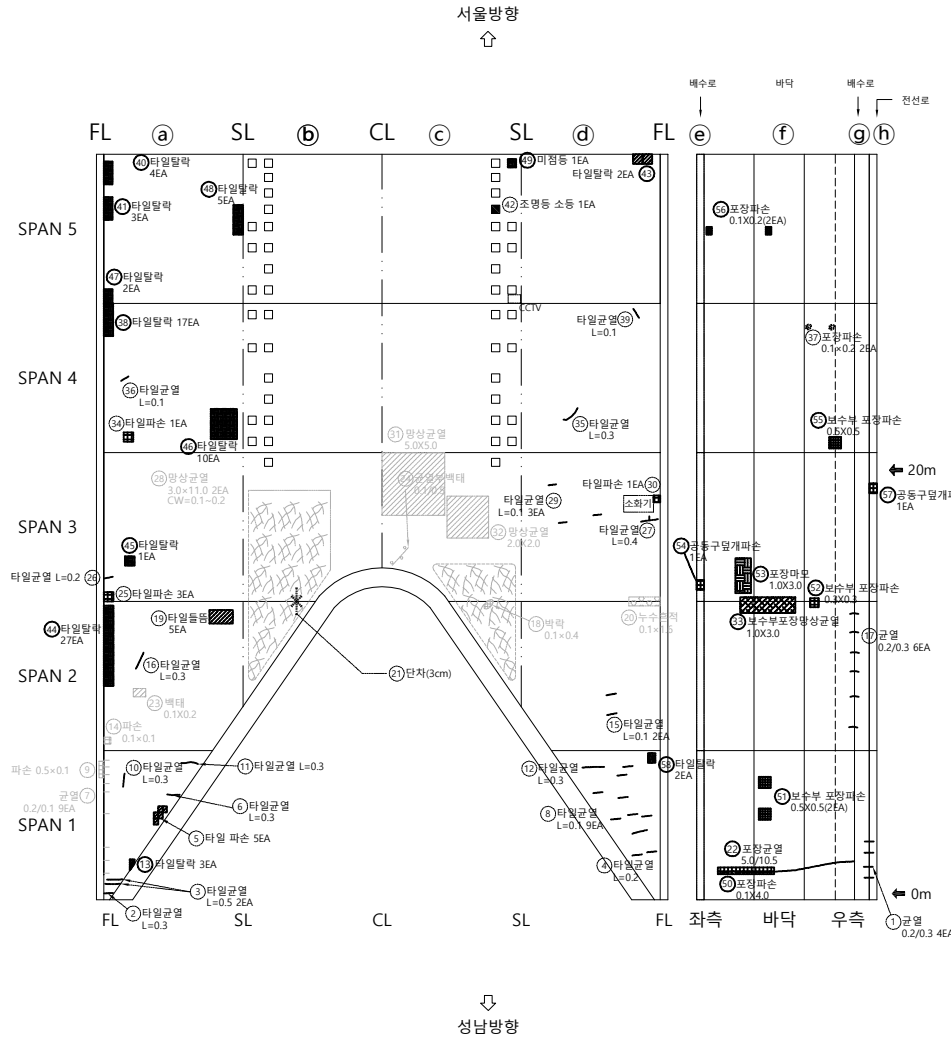
| 번호 | 신/구 | 부재 | 손상내용 | 손상현황 | | | | | | 비고 |
|---|---|---|---|---|---|---|---|---|---|---|
| 1 | 구 | 공동구 | 균열(0.3mm미만) | 0.20 | 0.30 | | 1.20 | m | 4 | |
| 8 | 구 | 측벽부 | 타일균열 | | 0.10 | | 0.90 | m | 9 | |
| 12 | 구 | 측벽부 | 타일균열 | 0.41 | 8.67 | | 8.67 | m | 1 | |
| 18 | 보수 | 천단부 | 벽면 | | 0.40 | 0.10 | 0.04 | m' | 1 | |
| 22 | 구 | 포장부 | 포장균열 | 5.00 | 10.50 | | 10.50 | m | 1 | |
| 28 | 보수 | 천단부 | 망상균열 | | 11.00 | 3.00 | 33.00 | m' | 1 | |

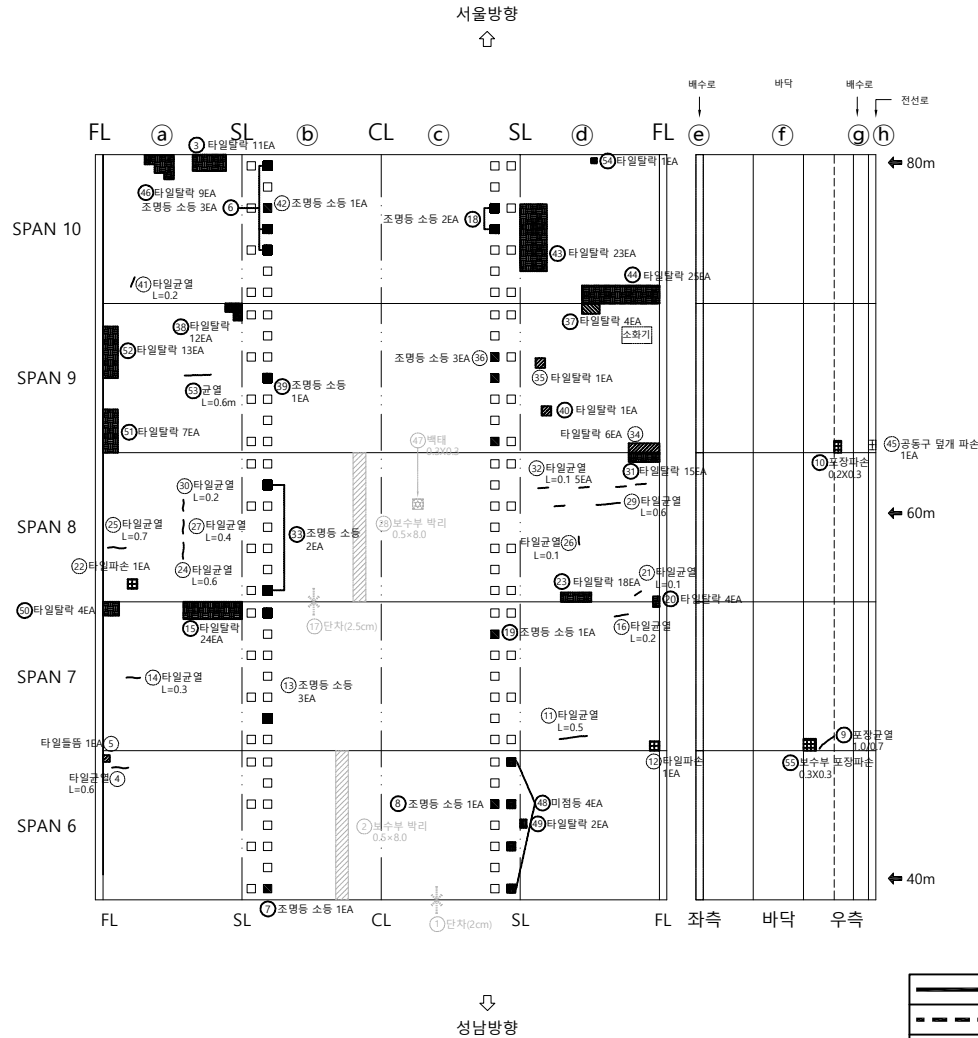
내곡터널(상행선)(상행) SPAN6~10

| 번호 | 신/구 | 부재 | 손상내용 | 손상현황 | | | | | | 비고 |
|---|---|---|---|---|---|---|---|---|---|---|
| 4 | 구 | 측벽부 | 타일균열 | | 0.60 | | 0.60 | m | 1 | |
| 9 | 구 | 포장부 | 포장균열 | 1.00 | 0.70 | | 0.70 | m | 1 | |
| 32 | 구 | 측벽부 | 타일균열 | | 0.10 | | 0.50 | m | 5 | |

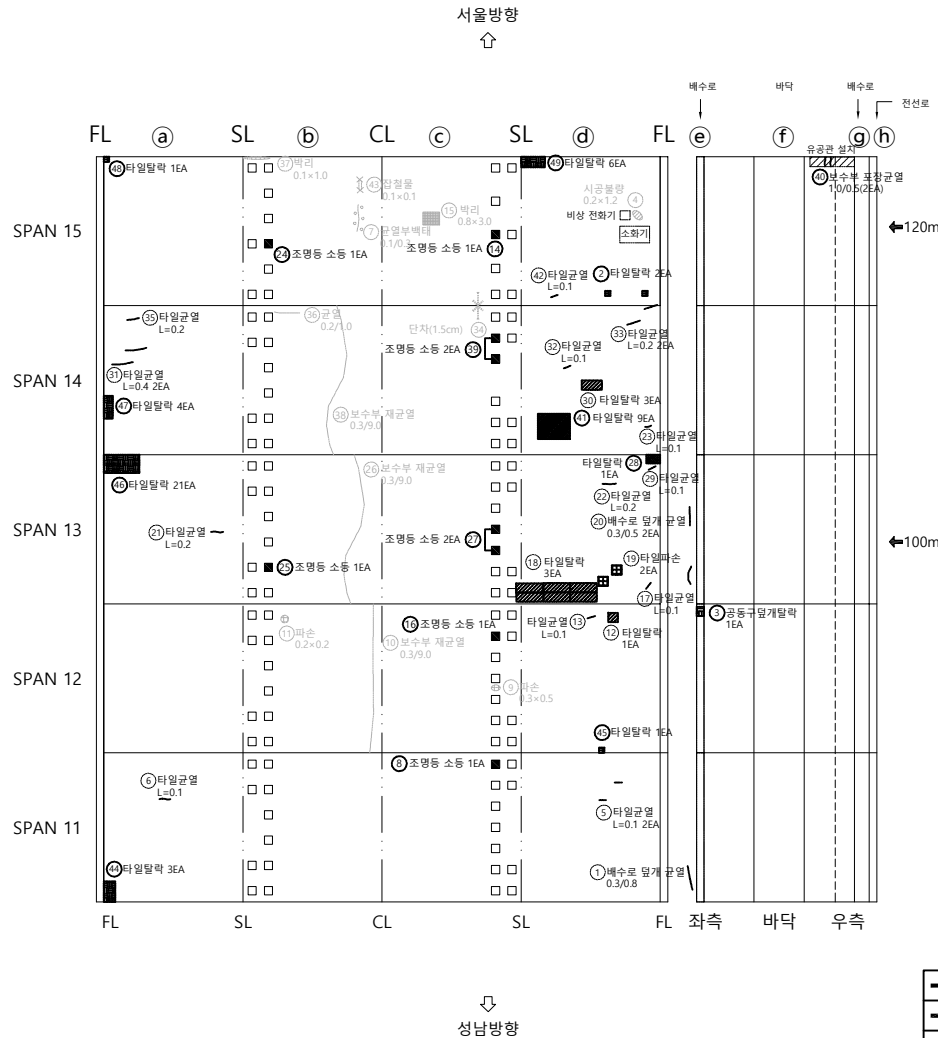
내곡터널(상행선)(상행) SPAN11~15

| 번호 | 신/구 | 부재 | 손상내용 | 손상현황 | | | | | | 비고 |
|---|---|---|---|---|---|---|---|---|---|---|
| 1 | 구 | 배수시설 | 배수로 덮개 균열 | 0.30 | 0.80 | | 0.80 | m | 1 | |
| 10 | 보수 | 천단부 | 보수부재균열(0.3mm이상) | 0.30 | 9.00 | | 9.00 | m | 1 | |
| 40 | 구 | 측벽부 | 보수부 포장균열 | 1.00 | 0.50 | | 1.00 | m | 2 | |

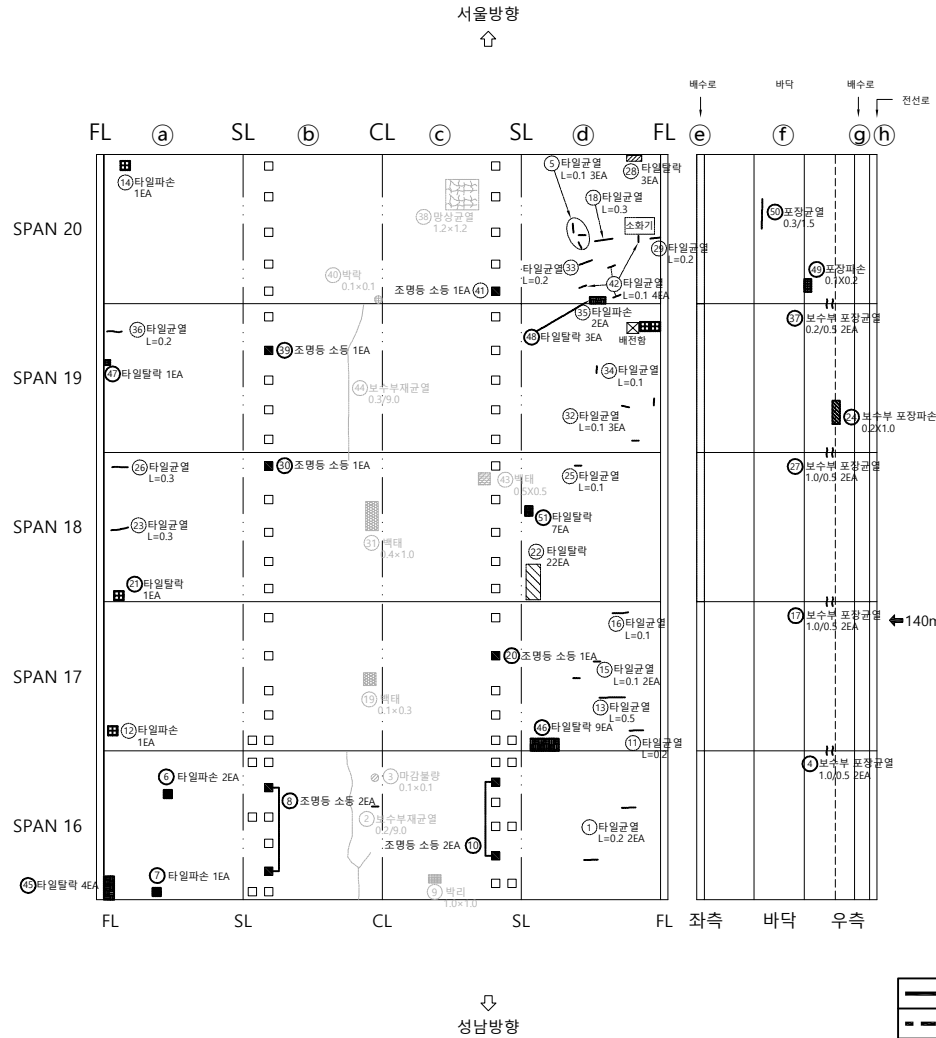
내곡터널(상행선)(상행) SPAN16~20

| 번호 | 신/구 | 부재 | 손상내용 | 손상현황 | | | | | | 비고 |
|---|---|---|---|---|---|---|---|---|---|---|
| 2 | 보수 | 천단부 | 보수부재균열(0.3mm미만) | 0.20 | 9.00 | | 9.00 | m | 1 | |
| 4 | 구 | 포장부 | 보수부 포장균열 | 1.00 | 0.50 | | 1.00 | m | 2 | |
| 38 | 보수 | 천단부 | 망상균열 | 1.20 | 1.20 | | 1.44 | m² | 1 | |

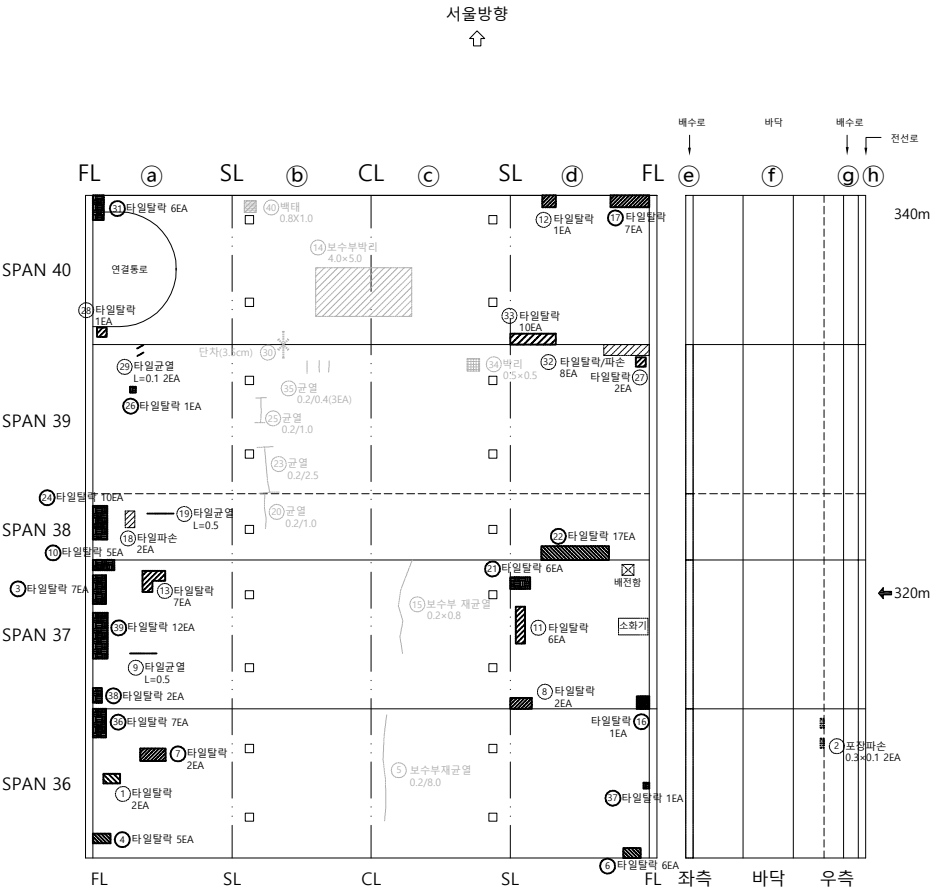
내곡터널(상행선)(상행) SPAN36~40

| 번호 | 신/구 | 부재 | 손상내용 | 손상현황 | | | | | | 비고 |
|---|---|---|---|---|---|---|---|---|---|---|
| 5 | 보수 | 천단부 | 보수부재균열(0.3mm미만) | 0.20 | 0.80 | | 0.80 | m | 1 | |
| 17 | 구 | 측벽부 | 타일탈락 | | | | 7.00 | EA | 7 | 손상증가 |

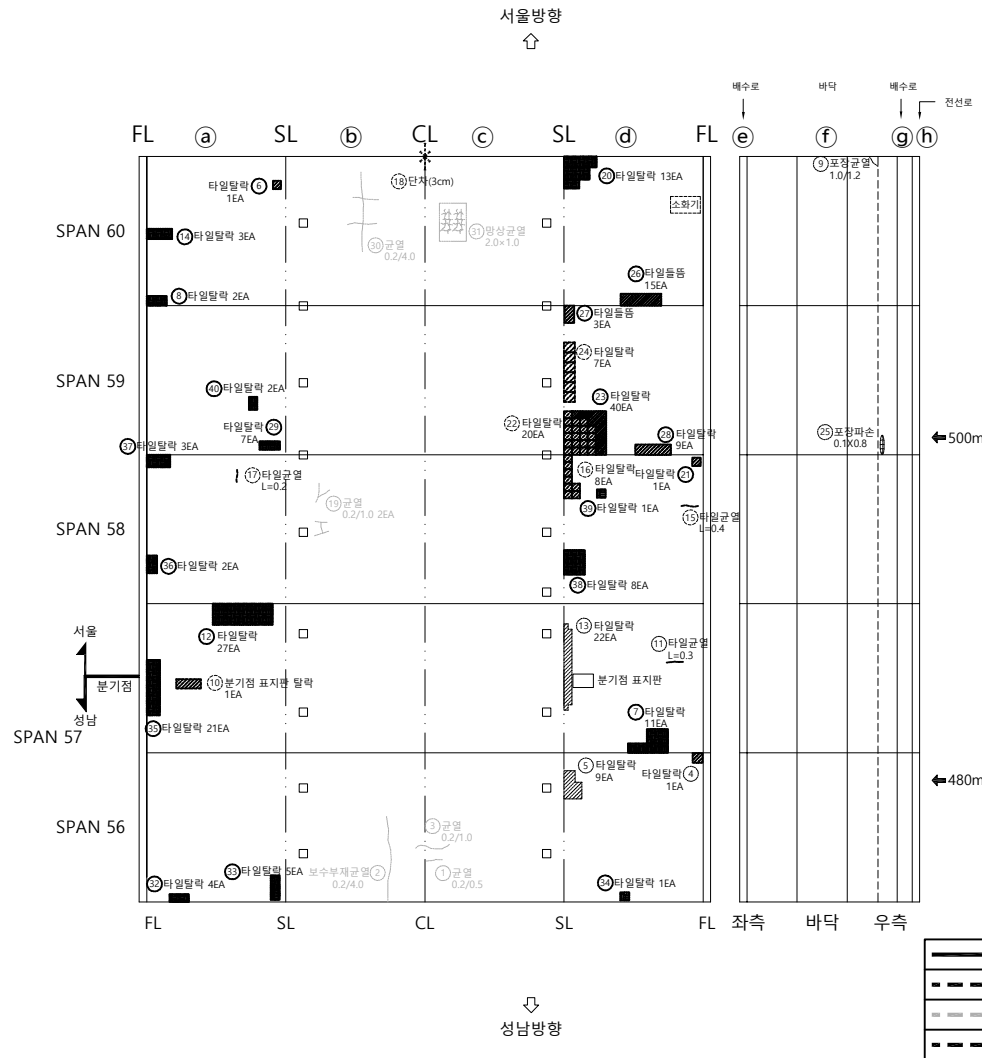
내곡터널(상행선)(상행) SPAN56~60

| 번호 | 신/구 | 부재 | 손상내용 | 손상현황 | | | | | | 비고 |
|---|---|---|---|---|---|---|---|---|---|---|
| 2 | 보수 | 천단부 | 보수부재균열(0.3mm미만) | 0.20 | 4.00 | | 4.00 | m | 1 | |
| 9 | 구 | 포장부 | 포장균열 | 1.00 | 1.20 | | 1.20 | m | 1 | |
| 31 | 보수 | 천단부 | 망상균열 | | 1.00 | 2.00 | 2.00 | m <sup>2</sup> | 1 | |

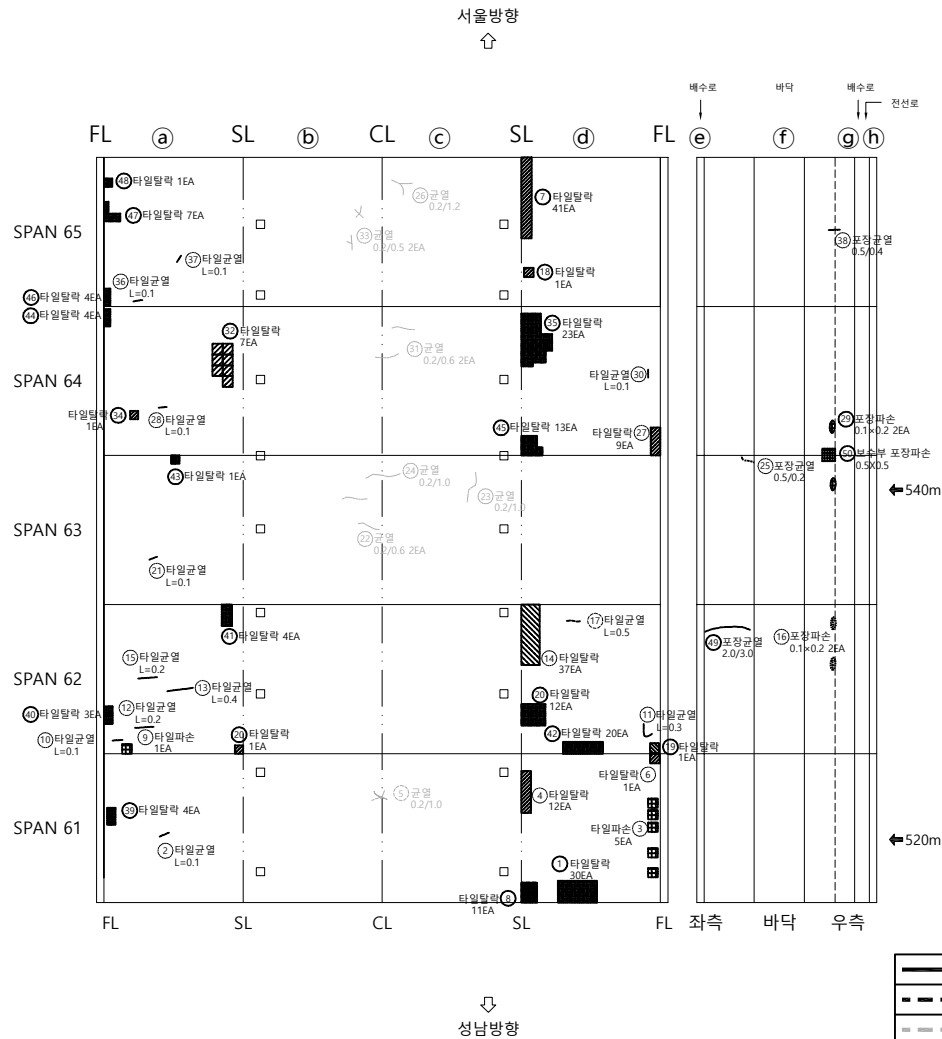
내곡터널(상행선)(상행) SPAN61~65

| 번호 | 신/구 | 부재 | 손상내용 | 손상현황 | | | | | | 비고 |
|---|---|---|---|---|---|---|---|---|---|---|
| 13 | 구 | 측벽부 | 타일균열 | | 0.40 | | 14.80 | m | 37 | |
| 25 | 구 | 포장부 | 포장균열 | 0.50 | 0.20 | | 0.20 | m | 1 | |
| 38 | 구 | 포장부 | 포장균열 | 0.50 | 0.50 | | 0.50 | m | 1 | |

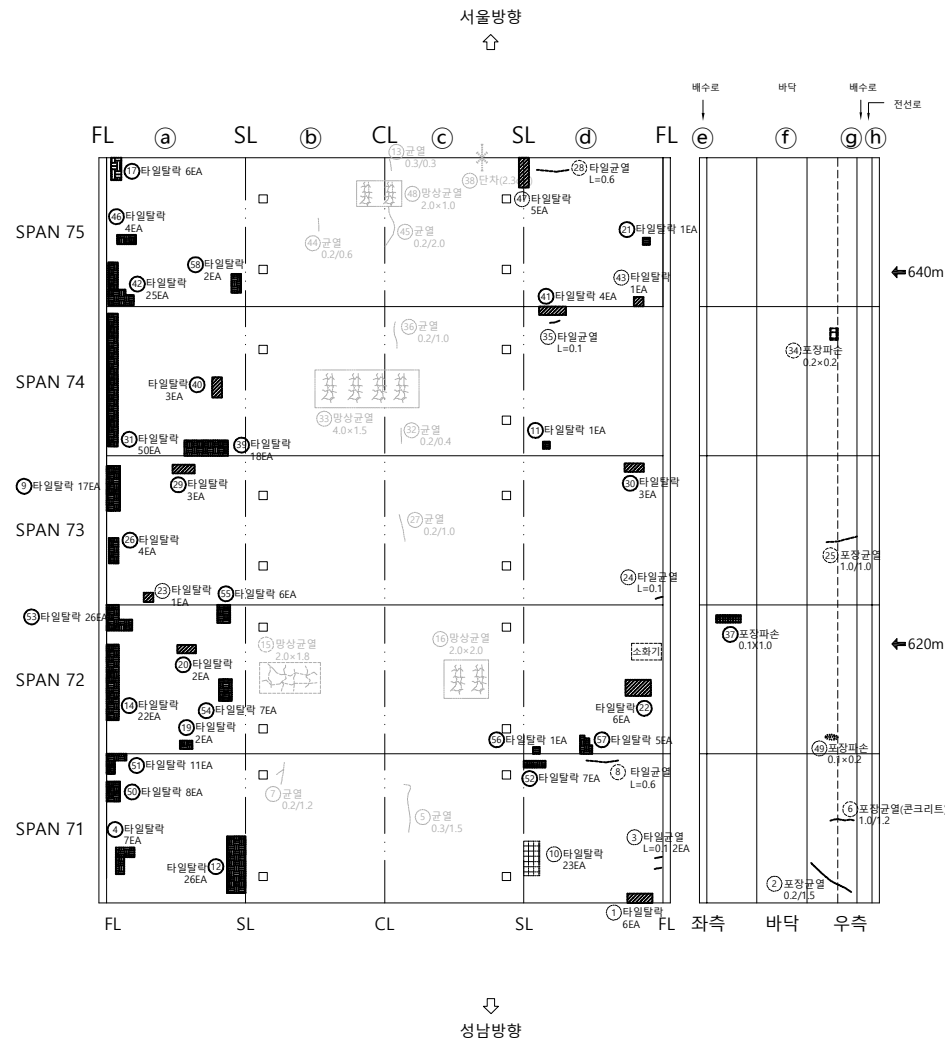
내국터널(상행선)(상행) SPAN71~75

| 번호 | 신/구 | 부재 | 손상내용 | 손상현황 | | | | | | 비고 |
|---|---|---|---|---|---|---|---|---|---|---|
| 5 | 보수 | 천단부 | 균열(0.3mm미만) | 0.30 | 1.50 | | 1.50 | m | 1 | |
| 13 | 보수 | 천단부 | 균열(0.3mm이상) | 0.30 | 0.30 | | 0.30 | m | 1 | |
| 15 | 보수 | 천단부 | 망상균열 | | 1.80 | 2.00 | 3.60 | m <sup>2</sup> | 1 | |
| 16 | 보수 | 천단부 | 망상균열 | | 2.00 | 2.00 | 4.00 | m <sup>2</sup> | 1 | |
| 33 | 보수 | 천단부 | 망상균열 | | 1.50 | 4.00 | 6.00 | m <sup>2</sup> | 1 | |

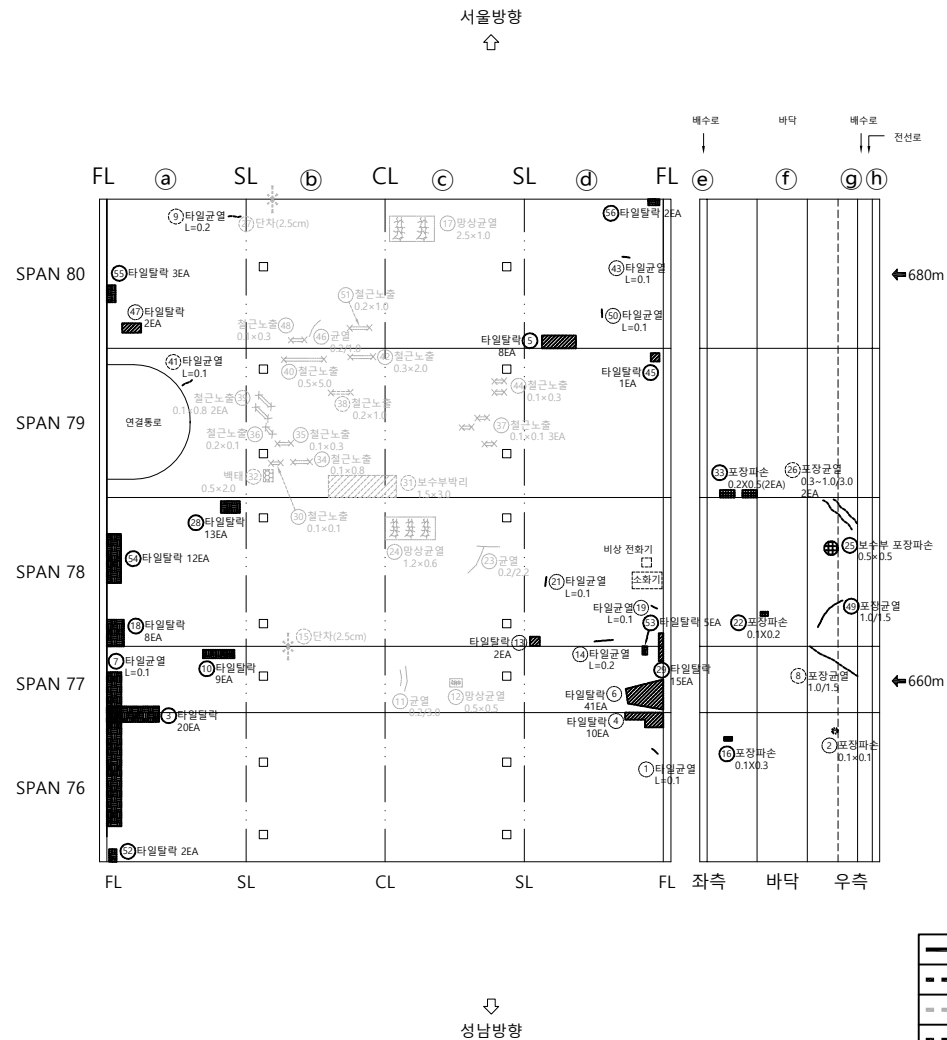
내곡터널(상행선)(상행) SPAN76~80

| 번호 | 신/구 | 부재 | 손상내용 | 손상현황 | | | | | | 비 고 |
|---|---|---|---|---|---|---|---|---|---|---|
| 6 | 구 | 측벽부 | 타일탈락 | | | | 41.00 | EA | 41 | 손상증가 |
| 26 | 구 | 포장부 | 포장균열 | 0.3~1.0 | 3.00 | | 6.00 | m | 2 | |
| 29 | 구 | 측벽부 | 타일탈락 | | | | 15.00 | EA | 15 | 손상증가 |
| 39 | 보수 | 천단부 | 철근노출 | | 0.80 | 0.10 | 0.16 | m <sup>2</sup> | 2 | |
| 40 | 보수 | 천단부 | 철근노출 | | 5.00 | 0.50 | 2.50 | m <sup>2</sup> | 1 | |
