# 1. 화남교

본 점검은 2025년 11월17일 약 2시간 정도 발생한 화재로 인하여 구조물의 신규손상 발생, 내구성 저하 여부 및 구조적 안전성 검토를 목적으로 한 점검으로 화재구간 현황은 아래와 같다.

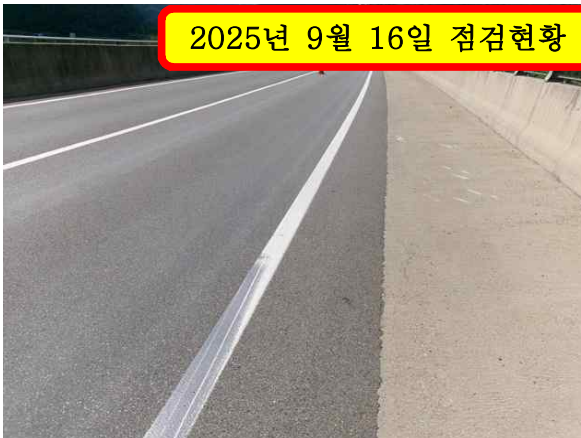
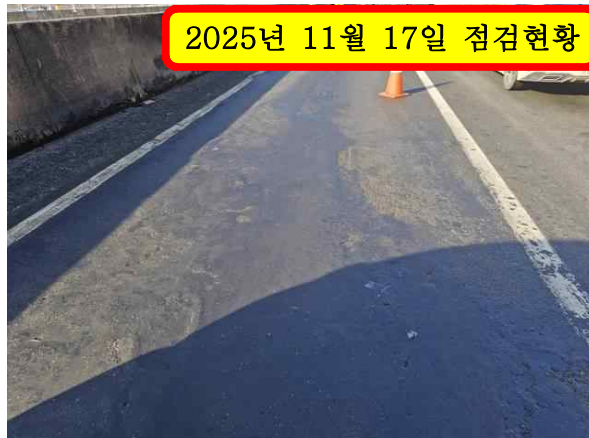
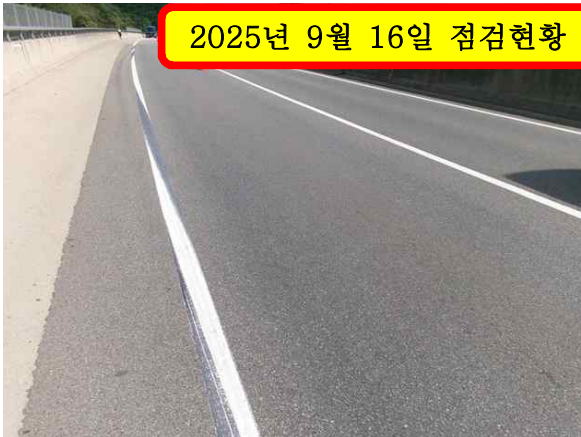
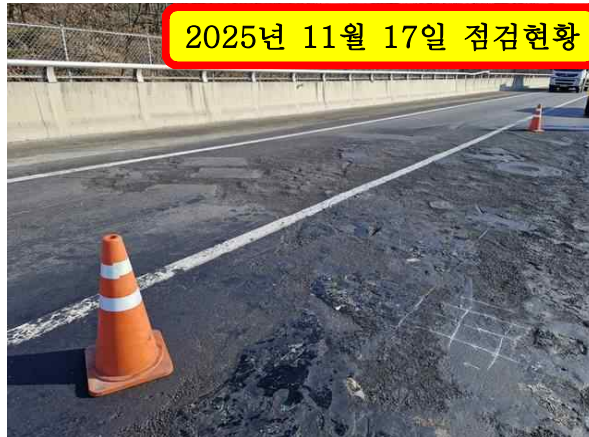
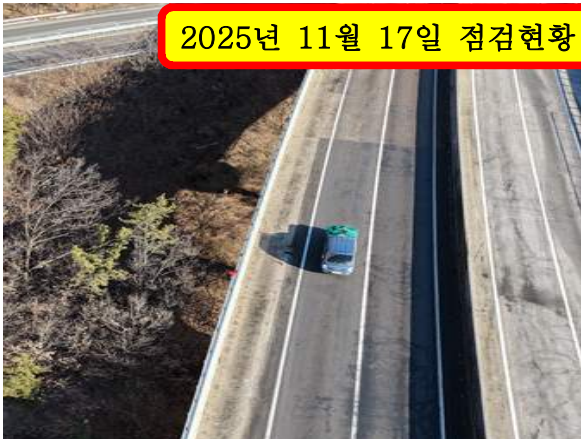
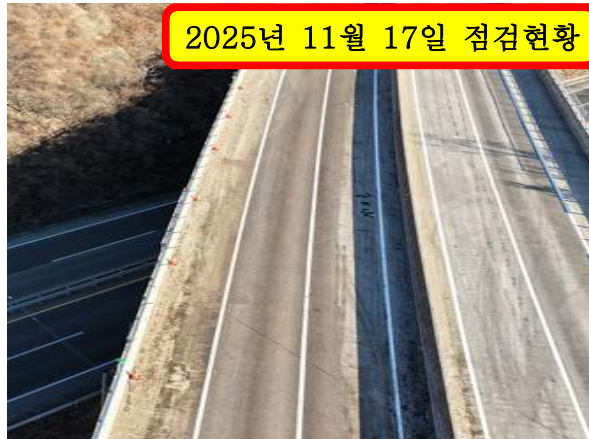
【사진 1.3.5】 교면포장 손상현황

- 교면포장의 현장조사 결과, 교면포장 재포장 필요, 세척필요 등의 손상이 발생하였다.

- 교면포장에 발생한 교면포장 재포장 필요의 경우 차량 추돌 후 전도로 인한 충격 및 화재발생 등에 의한 포장부 열화로 인한 손상으로 콘크리트 강도저하, 중성화로 인한 철근의 부착력 저하 등 내구성 및 안전성 저하가 의심되며, 재포장 등의 조치가 필요할것으로 판단된다.
- 조사된 교면포장 세척필요의 경우 차량추돌 후 유조차 전도로 인하여 유출된 기름으로 발생한 손상으로 판단되며, 방치 시 수막현상, 접착력 저하, 차량 미끄러짐 등 발생가능성이 있어 정비 등의 세척이 필요할 것으로 판단된다.

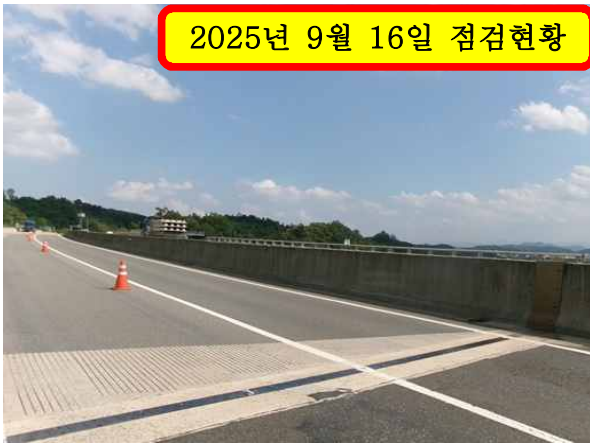
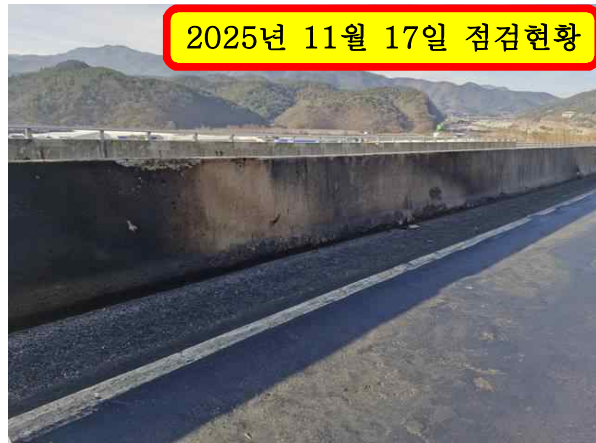
| <table border="1"> <tr> <td>손상현황</td><td>• S1 중분대 단면보수 필요(50.0×1.5)</td></tr> <tr> <td>원 인</td><td>• -</td></tr> <tr> <td>조치방안</td><td>• -</td></tr> </table> | 손상현황 | • S1 중분대 단면보수 필요(50.0×1.5) | 원 인 | • - | 조치방안 | • - | <table border="1"> <tr> <td>손상현황</td><td>• S1 중분대 단면보수 필요(50.0×1.5)</td></tr> <tr> <td>원 인</td><td>• 차량충격, 화재발생 등</td></tr> <tr> <td>조치방안</td><td>• 단면보수</td></tr> </table> | 손상현황 | • S1 중분대 단면보수 필요(50.0×1.5) | 원 인 | • 차량충격, 화재발생 등 | 조치방안 | • 단면보수 |
| 손상현황 | • S1 중분대 단면보수 필요(50.0×1.5) | | | | | | | | | | | | |
| 원 인 | • 차량충격, 화재발생 등 | | | | | | | | | | | | |

| 조치방안 | • 단면보수 | | | | | | | | | | | | |

- 방호벽 및 중앙분리대에 발생한 중분대 단면보수 필요의 경우 차량충돌로 인한 외부충격에 의한 손상으로 화재로 인한 내구성 저하가 의심되며, 부재의 내구성 확보차원의 단면보수 등의 조치가 요구된다.
- 조사된 중분대 표면처리 필요의 경우 화재발생으로 인한 표면열화, 그을림 등 복합적인 원인에 의한 손상으로 판단되며, 내구성 확보 차원의 표면처리 등의 적절한 방안의 보수방안이 필요할 것으로 판단된다.
- 조사된 난간 교체필요, 낙하물 방지망 교체필요 등의 경우 차량충돌로 인한 외부충격 및 화재로인한 손상으로 부재의 사용성 확보를 위하여 정비 등의 적절한 방안의 보수가 필요할 것으로 판단된다.

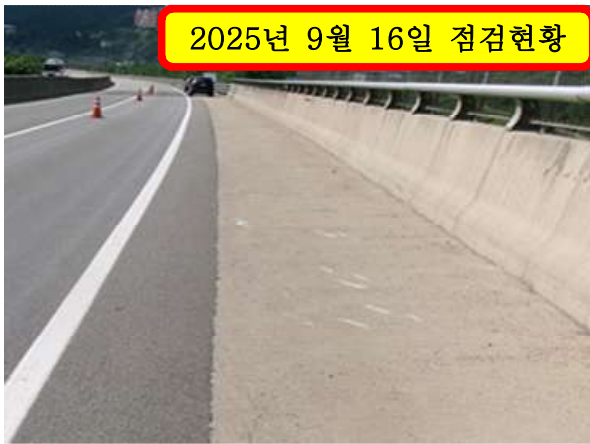
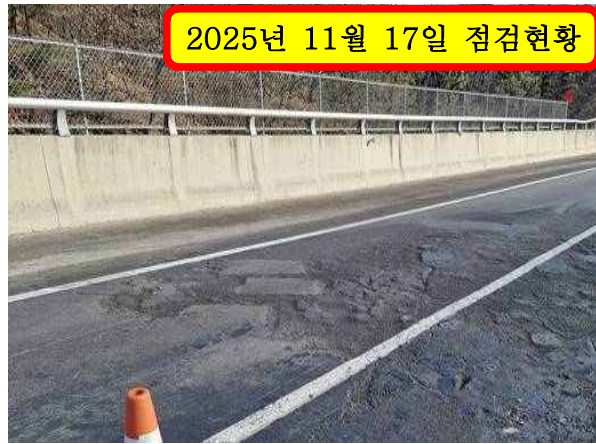
| <table border="1"> <tr> <td>손상현황</td><td>• S2 난간 교체 필요(L=65.0×1.5)</td></tr> <tr> <td>원 인</td><td>• -</td></tr> <tr> <td>조치방안</td><td>• -</td></tr> </table> | 손상현황 | • S2 난간 교체 필요(L=65.0×1.5) | 원 인 | • - | 조치방안 | • - | <table border="1"> <tr> <td>손상현황</td><td>• S1 낙하물 방지망 교체 필요(L=66.0)</td></tr> <tr> <td>원 인</td><td>• 차량충격 등</td></tr> <tr> <td>조치방안</td><td>• 정비</td></tr> </table> | 손상현황 | • S1 낙하물 방지망 교체 필요(L=66.0) | 원 인 | • 차량충격 등 | 조치방안 | • 정비 |
| 손상현황 | • S1 낙하물 방지망 교체 필요(L=66.0) | | | | | | | | | | | | |
| 원 인 | • 차량충격 등 | | | | | | | | | | | | |

| 조치방안 | • 정비 | | | | | | | | | | | | |

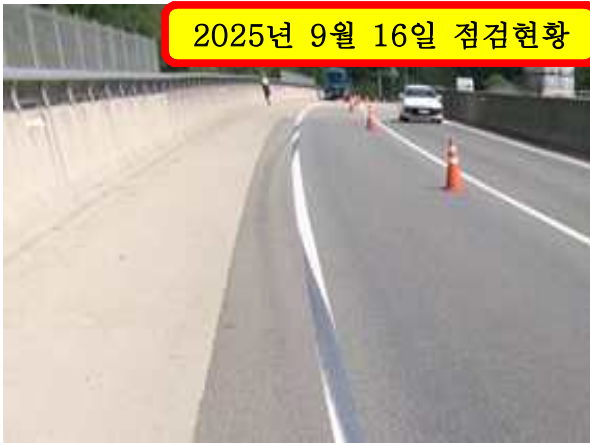
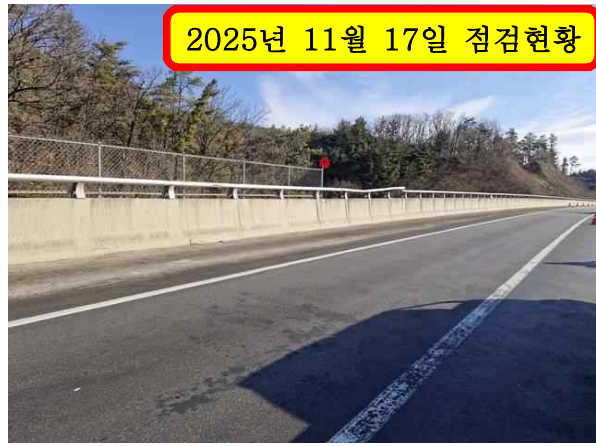
| <table border="1"> <tr> <td>손상현황</td><td>• S2 난간 교체 필요(L=65.0)</td></tr> <tr> <td>원 인</td><td>• -</td></tr> <tr> <td>조치방안</td><td>• -</td></tr> </table> | 손상현황 | • S2 난간 교체 필요(L=65.0) | 원 인 | • - | 조치방안 | • - | <table border="1"> <tr> <td>손상현황</td><td>• S2 난간 교체 필요(L=65.0)</td></tr> <tr> <td>원 인</td><td>• 차량충격 등</td></tr> <tr> <td>조치방안</td><td>• 정비</td></tr> </table> | 손상현황 | • S2 난간 교체 필요(L=65.0) | 원 인 | • 차량충격 등 | 조치방안 | • 정비 |
| 손상현황 | • S2 난간 교체 필요(L=65.0) | | | | | | | | | | | | |

| 조치방안 | • 정비 | | | | | | | | | | | | |

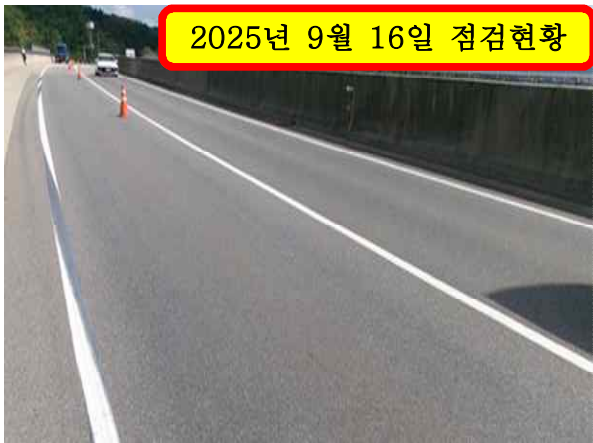
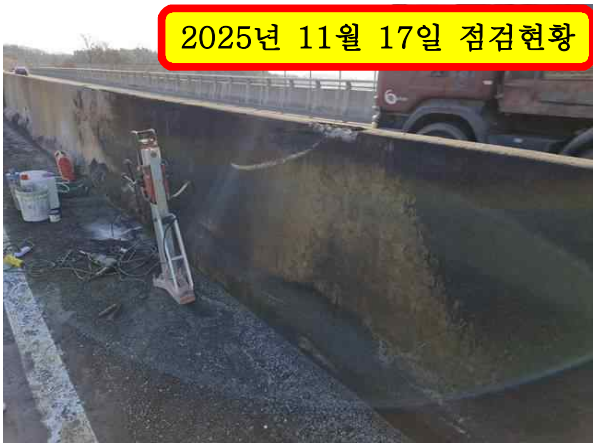
| 손상현황 | • S2 중분대 단면보수 필요(65.0×1.5) | 손상현황 | • S2 중분대 단면보수 필요(65.0×1.5) |
| 원 인 | • - | 원 인 | • 차량충격, 화재발생 등 |

| 조치방안 | • - | 조치방안 | • 단면보수 |

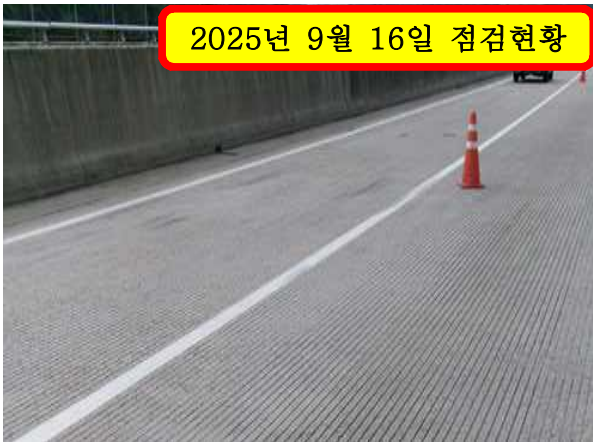
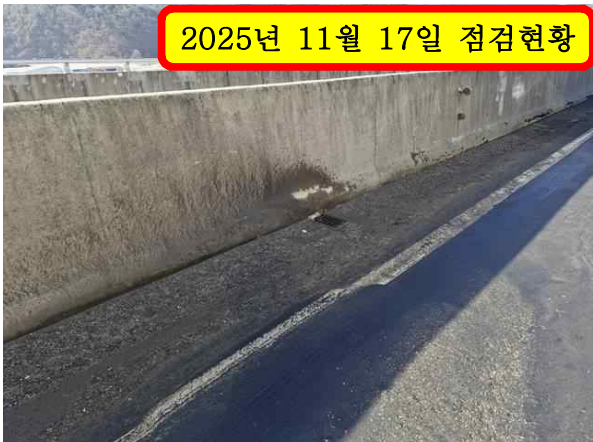
| 손상현황 | • S4 중분대 표면처리 필요(55.0×1.5) | 손상현황 | • S3 중분대 표면처리 필요(55.0×1.5) |
| 원 인 | • - | 원 인 | • 화재발생 등 |

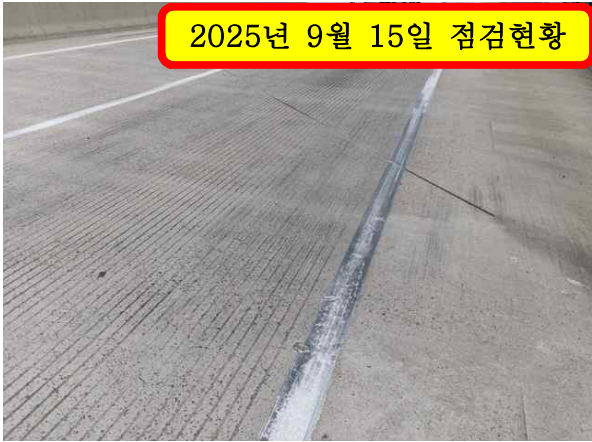
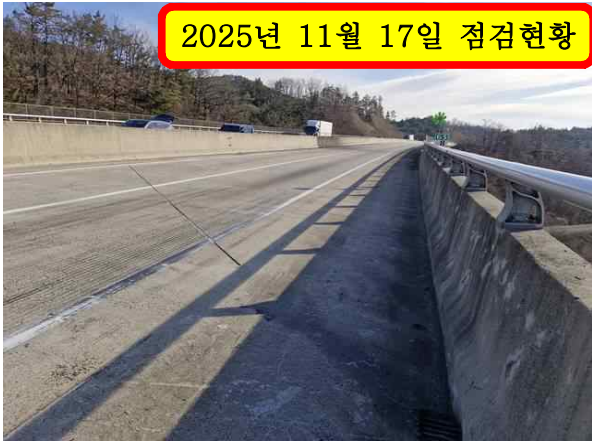
| 손상현황 | • S1 교면포장 세척필요(50.0×1.2) | 손상현황 | • S1 교면포장 세척필요(50.0×1.2) |
| 원 인 | • - | 원 인 | • 사고발생으로 인한 누유 |

- 교면포장에 발생한 교면포장 세척필요의 경우 상주방향에서 발생한 차량충돌 후 유조차 전도로 인하여 유출된 기름으로 발생한 손상으로 판단되며, 방치 시 수막현상, 접착력 저하, 차량 미끄러짐 등 발생 가능성이 있어 정비 등의 세척이 필요할 것으로 판단된다.

| 조치방안 | • - | 조치방안 | • 정비 |

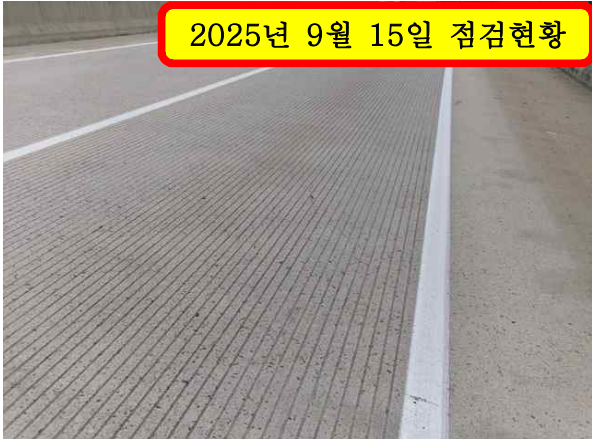
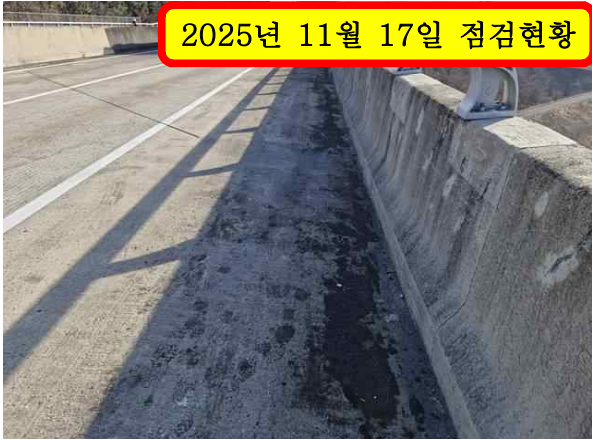
| 손상현황 | • S2 교면포장 세척필요(65.0×1.2) | 손상현황 | • S2 교면포장 세척필요(65.0×1.2) |
| 원 인 | • - | 원 인 | • 사고발생으로 인한 누유 |

| 조치방안 | • - | 조치방안 | • 정비 |

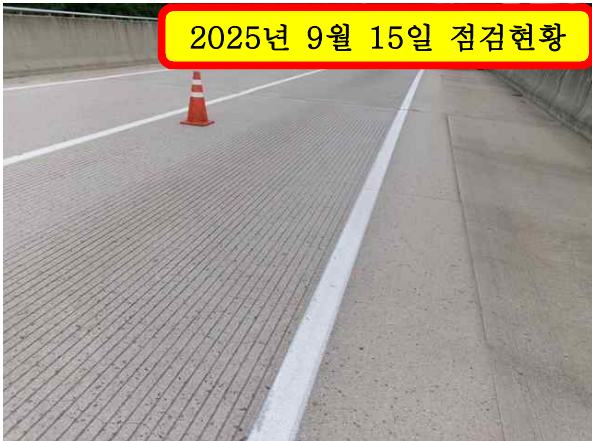
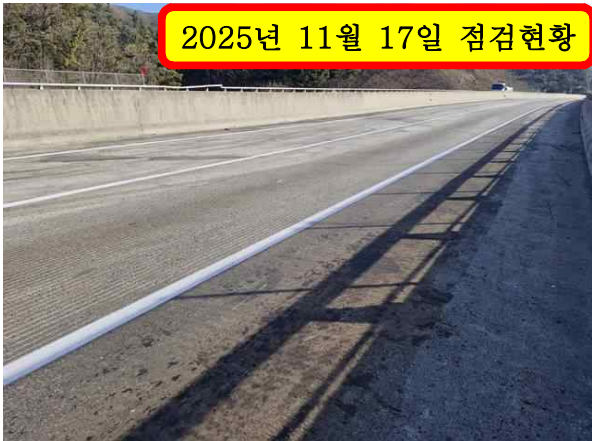
| 손상현황 | • S3 교면포장 세척필요(65.0×1.2) | 손상현황 | • S3 교면포장 세척필요(65.0×1.2) |
| 원 인 | • - | 원 인 | • 사고발생으로 인한 누유 |

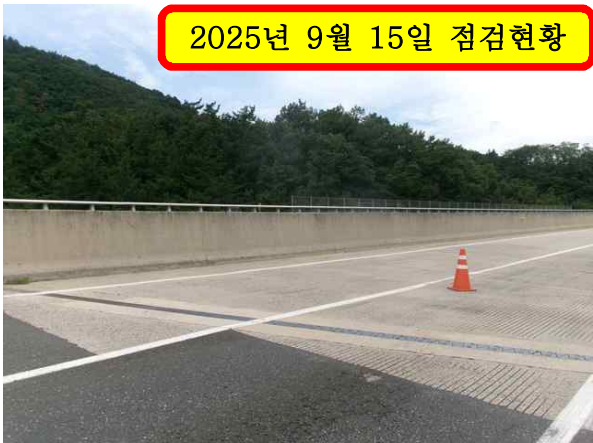
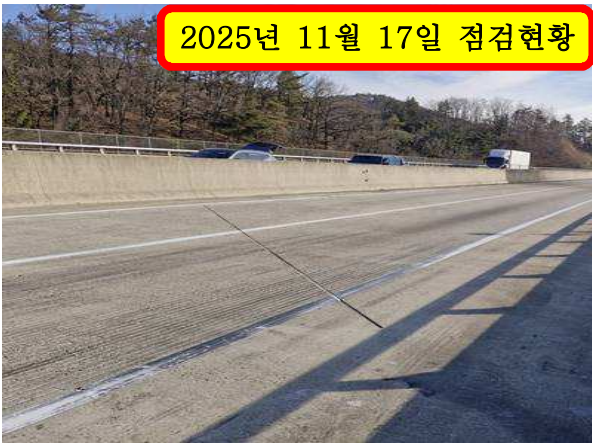
| 손상현황 | • S1 중분대 단면보수 필요(50.0×1.5) | 손상현황 | • S1 중분대 단면보수 필요(50.0×1.5) |
| 원 인 | • - | 원 인 | • 차량충격, 화재발생 등 |

- 방호벽 및 중앙분리대에 발생한 중분대 단면보수 필요의 경우 차량충돌로 인한 충격으로 발생된 손상으로 화재로 인한 내구성 저하가 의심되며, 부재의 내구성 확보차원의 단면보수 등의 조치가 요구된다.
- 조사된 중분대 표면처리 필요의 경우 화재발생으로 인하나 표면열화, 그을림 등 복합적인 원인에 의한 손상으로 판단되며, 원활한 내구성 확보차원의 표면처리 등의 적절한 방안의 보수방안이 필요할것으로 판단된다.
- 조사된 난간 교체필요, 낙하물 방지망 교체필요 등의 경우 차량충돌로 인한 외부충격에 의한 손상으로 부재의 사용성 확보를 위하여 정비 등의 적절한 방안의 보수가 필요할것으로 판단된다.

| 조치방안 | • - | 조치방안 | • 단면보수 |

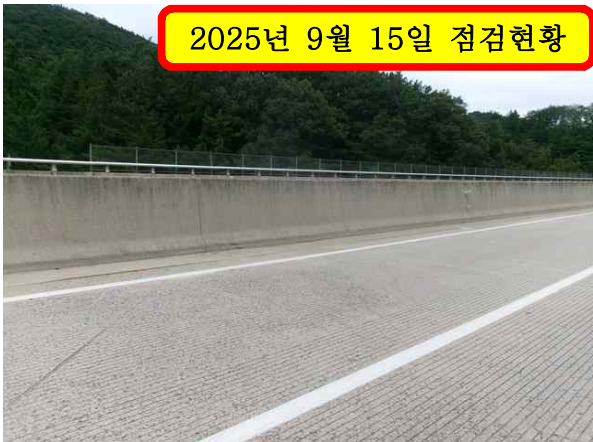
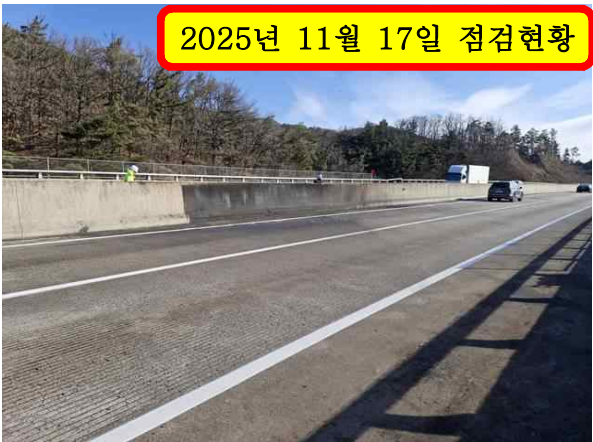
| 손상현황 | • S2 중분대 단면보수 필요(50.0×1.5) | 손상현황 | • S2 중분대 단면보수 필요(50.0×1.5) |
| 원 인 | • - | 원 인 | • 차량충격, 화재발생 등 |

| 조치방안 | • - | 조치방안 | • 단면보수 |

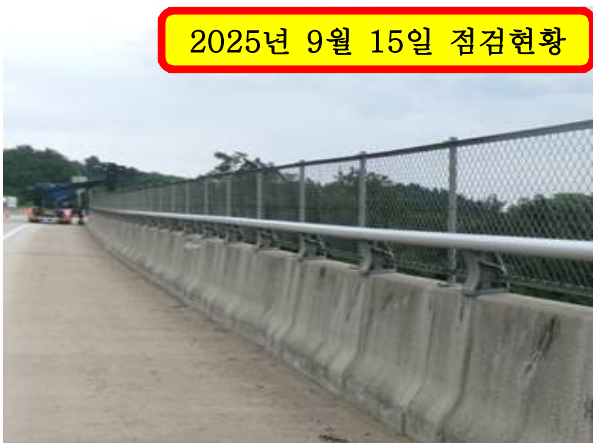
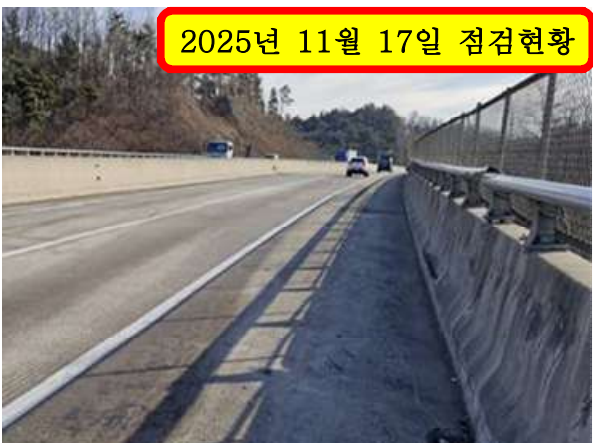
| 손상현황 | • S3 난간교체 필요(L=65.0m) | 손상현황 | • S3 난간교체 필요(L=65.0m) |
| 원 인 | • - | 원 인 | • 외부충격 등 |

| 조치방안 | • - | 조치방안 | • 정비 |

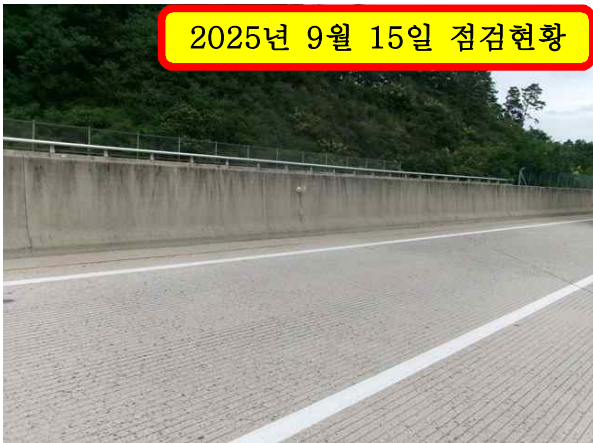
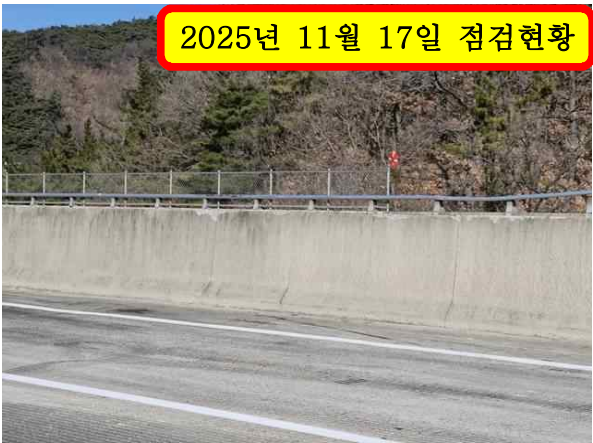
| 손상현황 | • S4 중분대 표면처리 필요(55.0×1.5) | 손상현황 | • S4 중분대 표면처리 필요(55.0×1.5) |
| 원 인 | • - | 원 인 | • 화재발생 등 |

| 조치방안 | • - | 조치방안 | • 표면처리 |

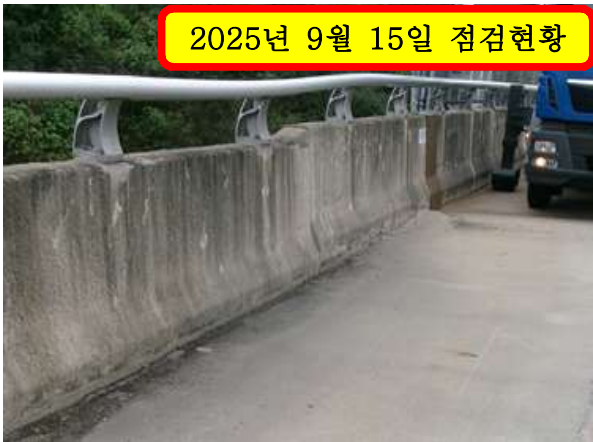
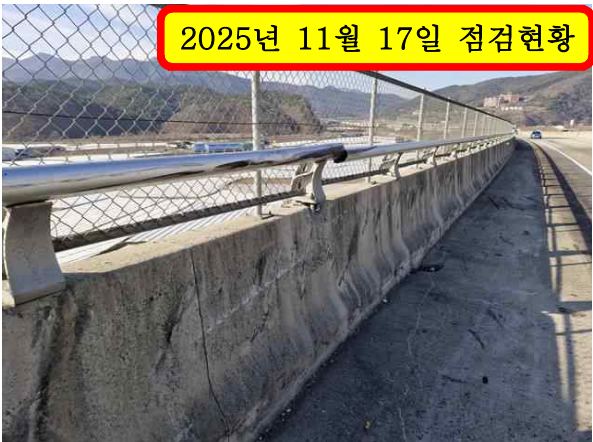
| 손상현황 | • S4 난간교체 필요(L=55.0m) | 손상현황 | • S4 난간교체 필요(L=55.0m) |
| 원 인 | • - | 원 인 | • 외부충격 등 |
