# 신 월 여 의 지 하 도 로 시 설 물 안 전 점 검 용 역

[신월여의지하도로(방음터널)]

2025. 05

서 울 터 널 주 식 회 사

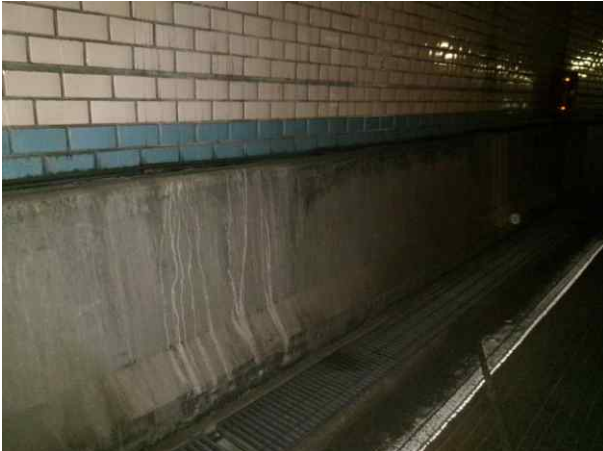
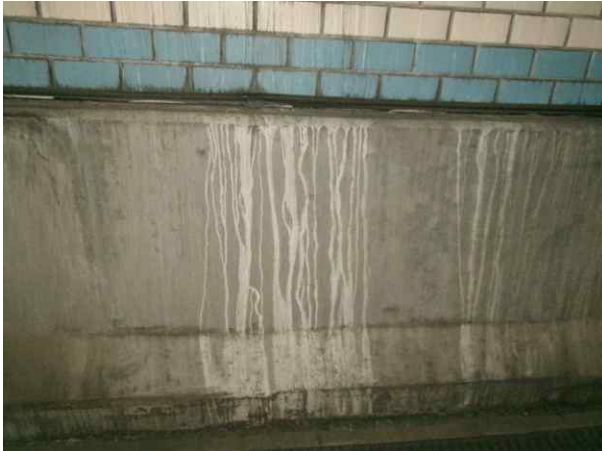
| <p>방호벽 S1 백태</p> | <p>방호벽 S1 백태</p> |

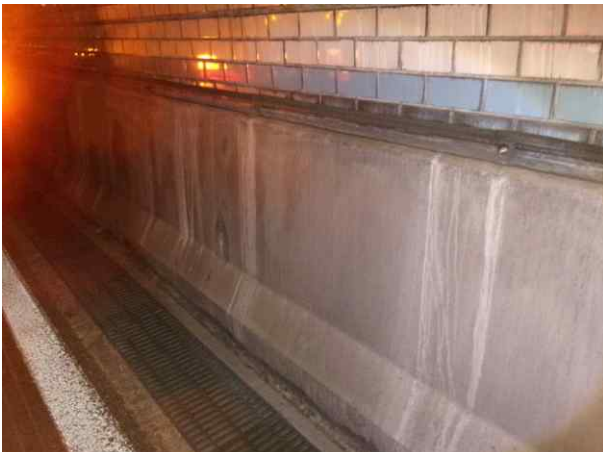
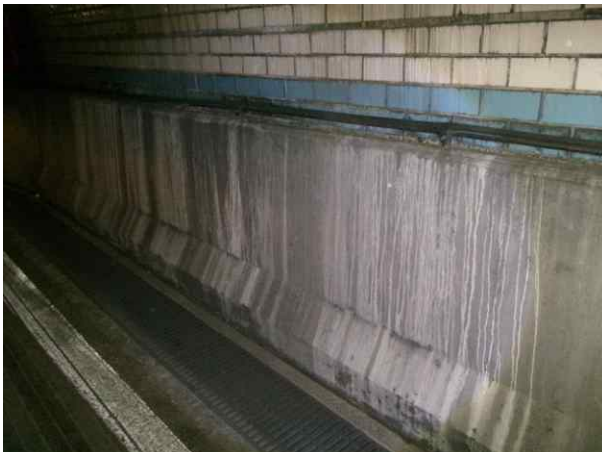
| <p>방호벽 S2 백태</p> | <p>방호벽 S2 백태</p> |

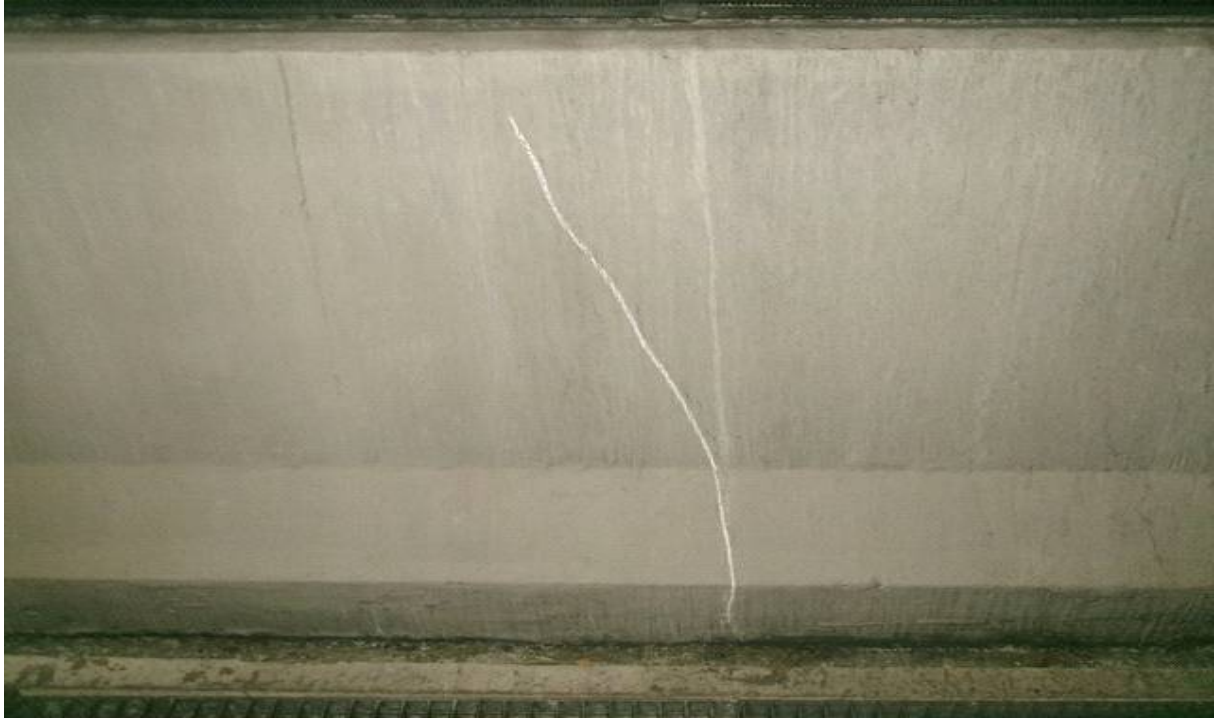
방호벽 S1 균열(Cw=0.2mm)

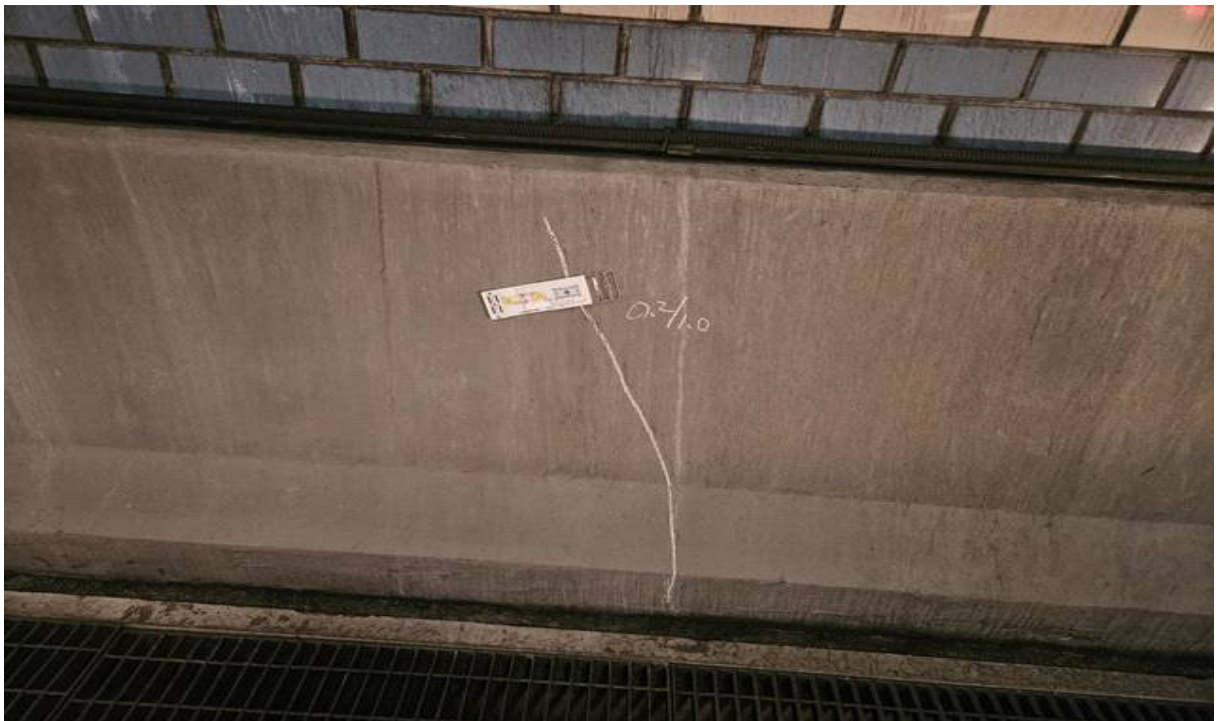
방호벽 S1 균열(Cw=0.2mm)

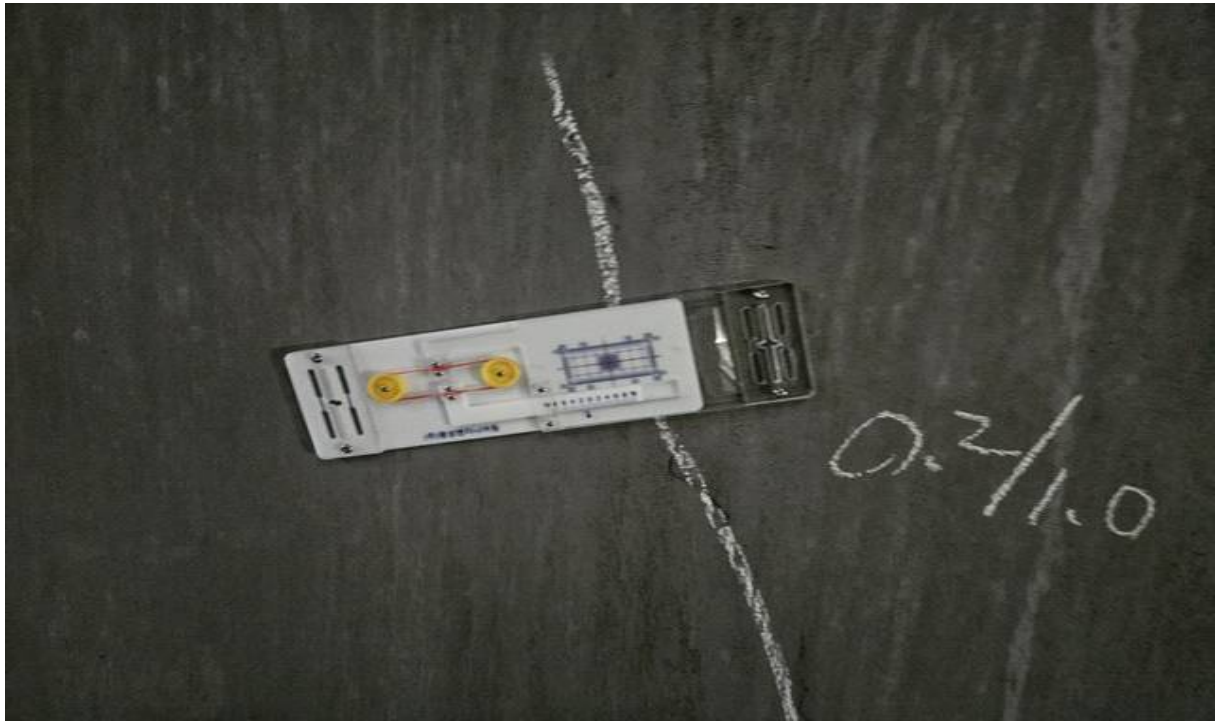
방호벽 S1 균열(Cw=0.2mm)

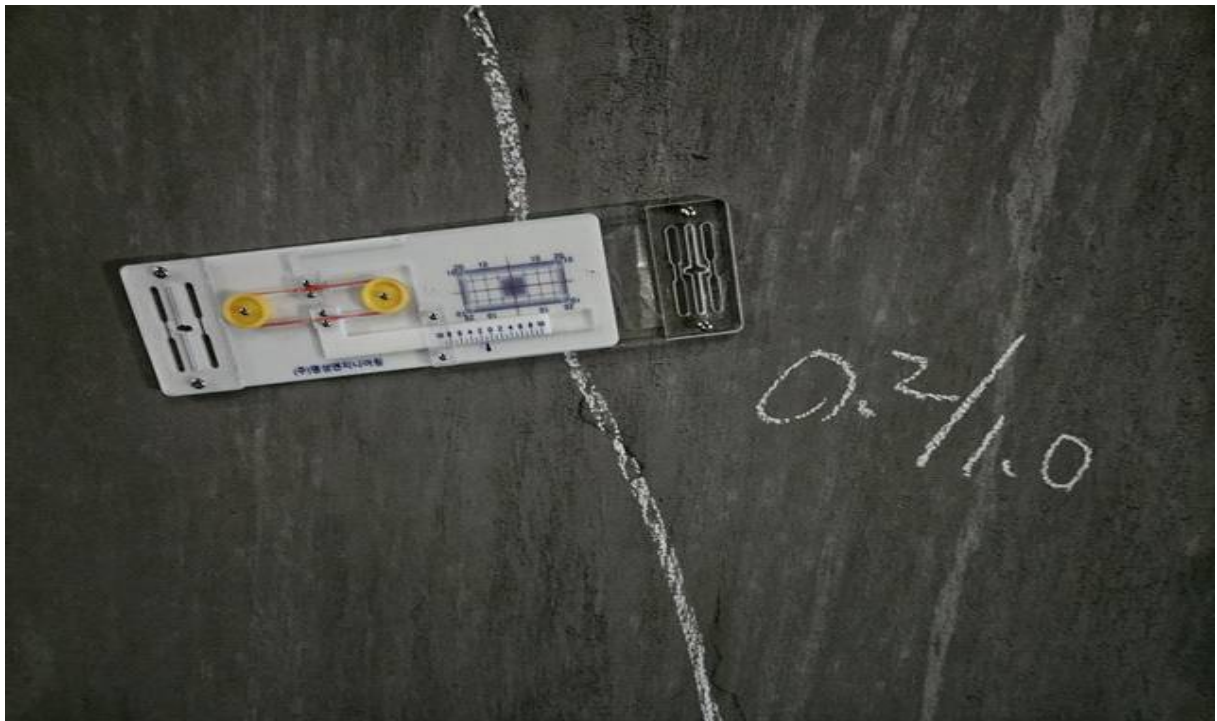
방호벽 S1 균열(Cw=0.2mm)

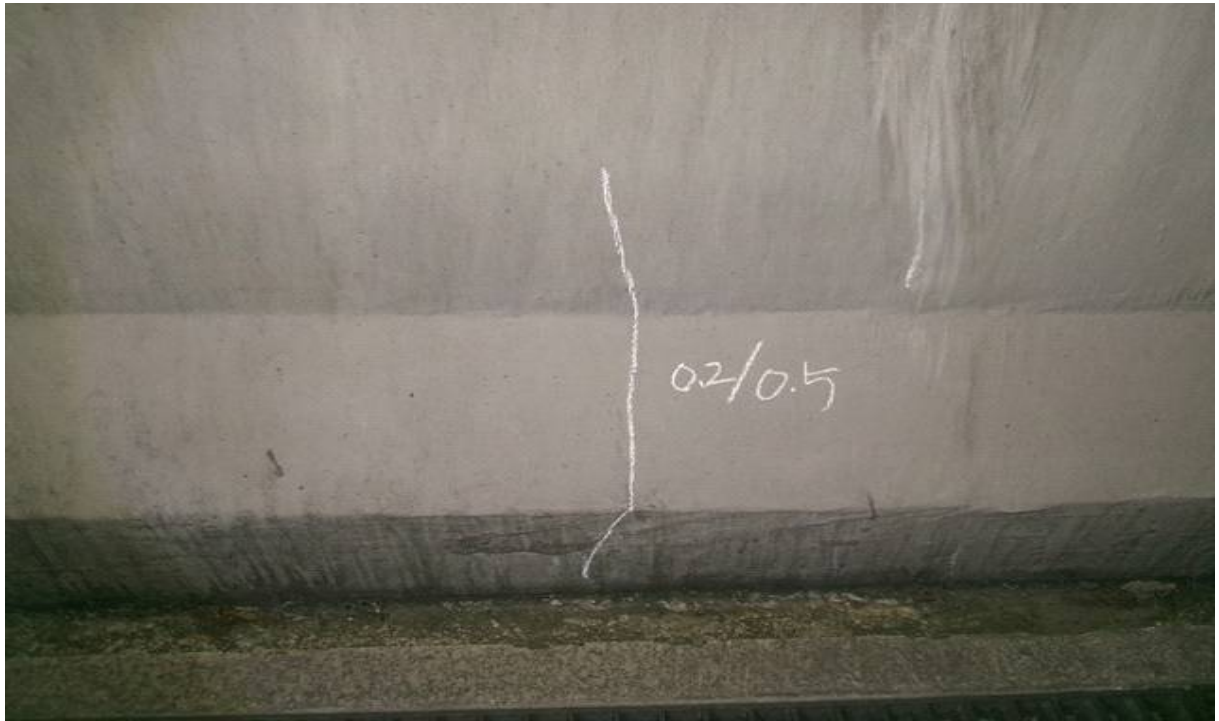
방호벽 S1 균열(Cw=0.2mm)

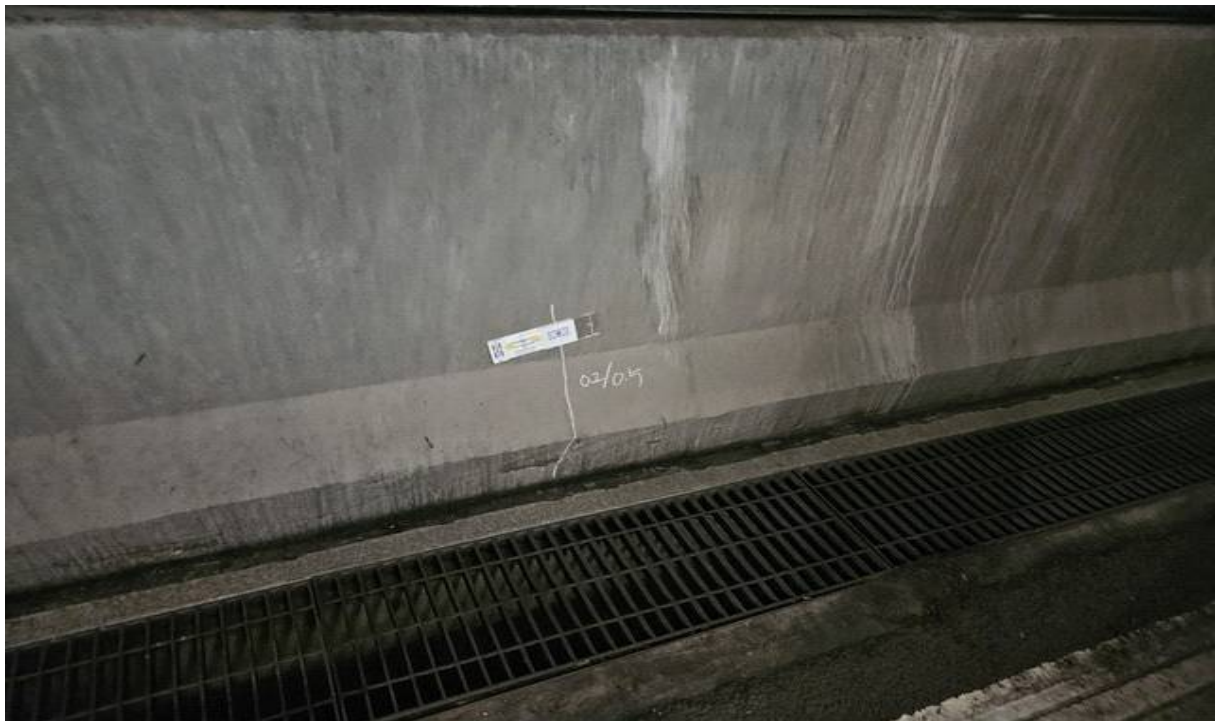
방호벽 S1 균열(Cw=0.2mm)

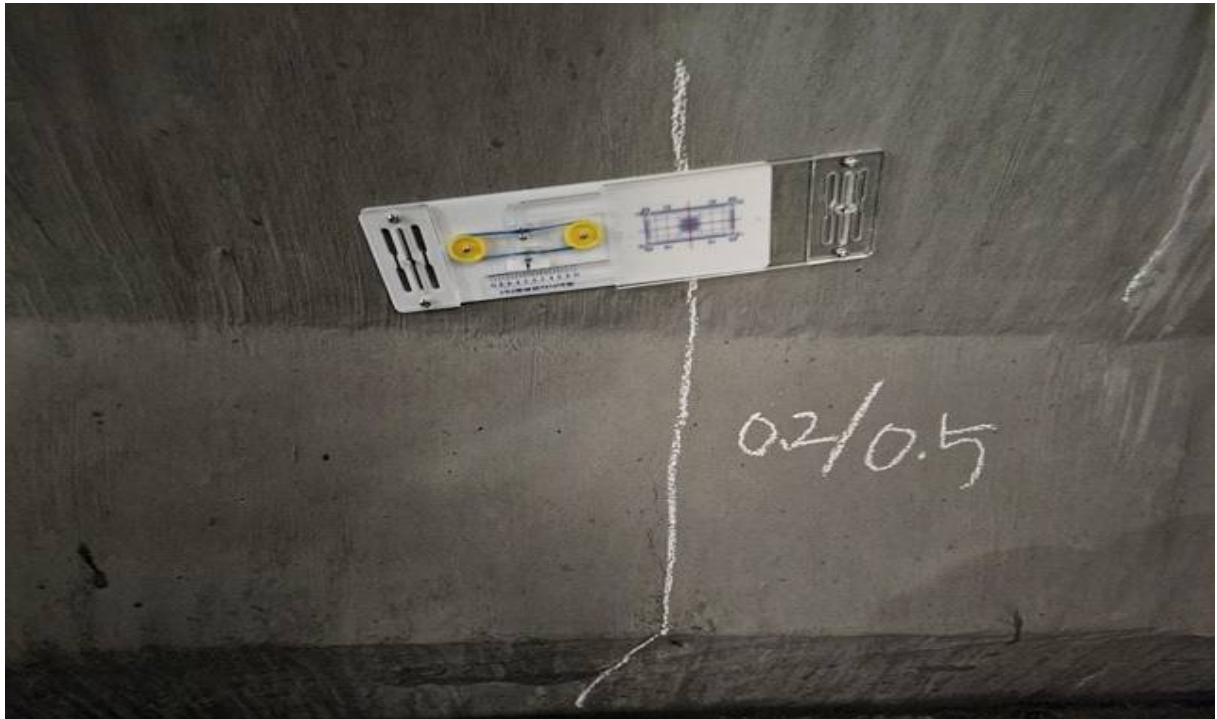
방호벽 S1 균열( $C_w=0.2\text{mm}$ )

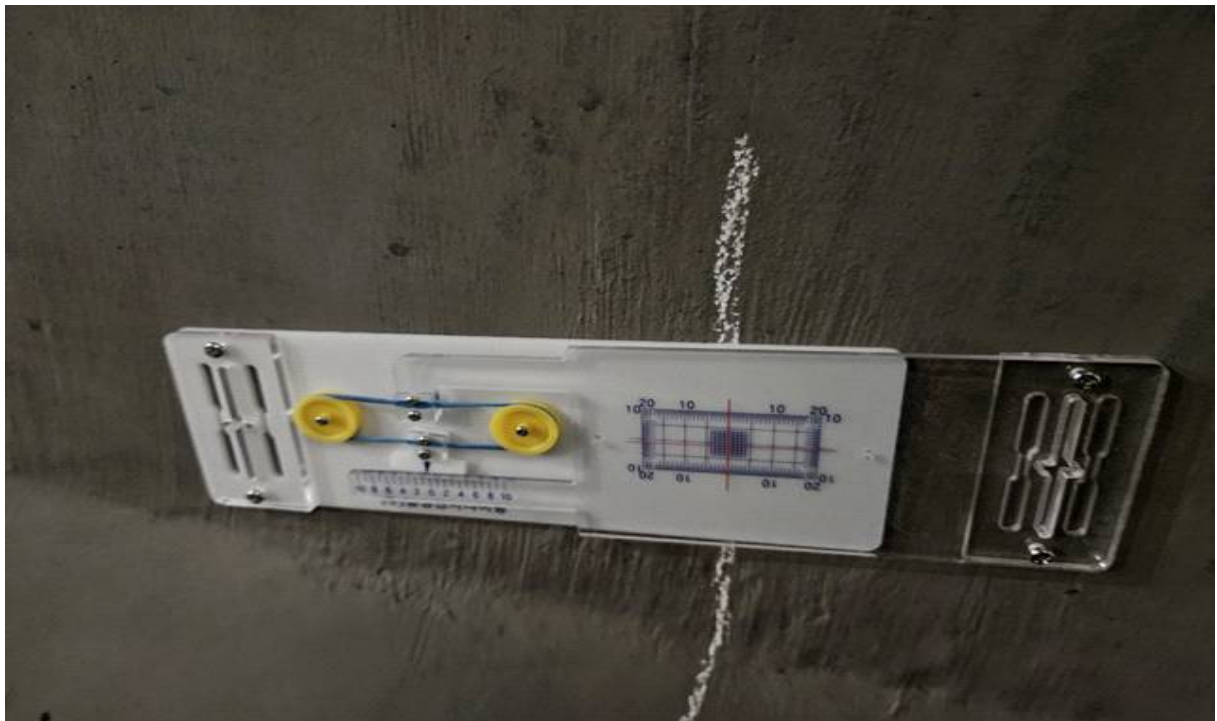
방호벽 S1 균열( $C_w=0.2\text{mm}$ )

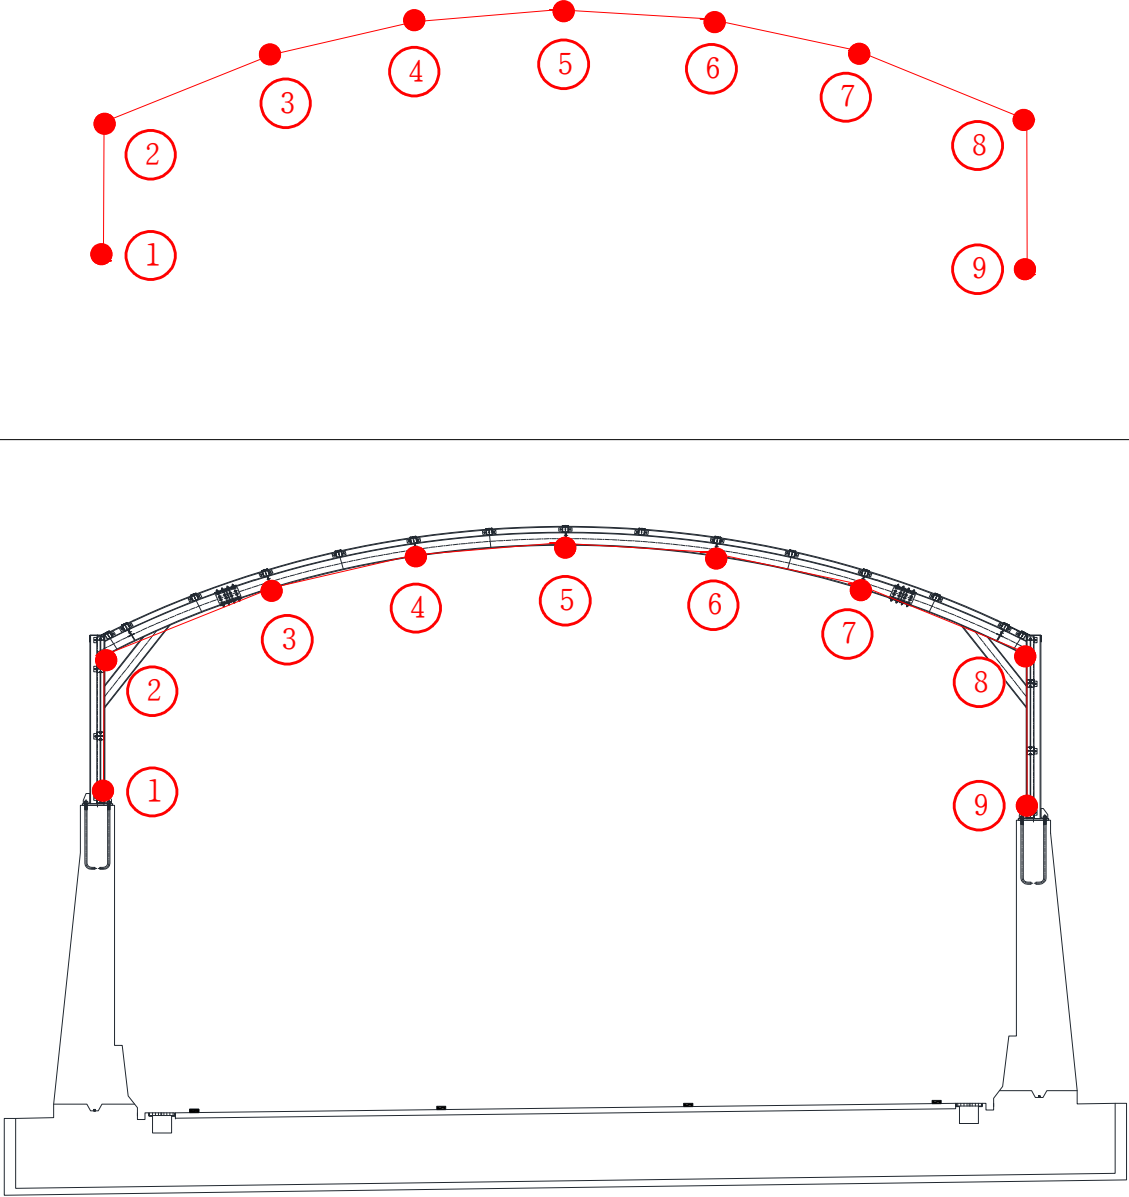
【그림 3.3】 구조물의 실측형상과 설계도면과의 비교

| 구분 | 구조물의 실측형상과 설계도면과의 비교 |
|---|---|
| 평가<br>결과 | <p>■ 변위·변형 조사 결과는 측량의 결과값과 설계도면상의 형상이 유사한 것으로 나타났으며, 금회 점검 시 측량한 계측치를 초기값으로 하여 추후 점검 시 변위·변형(기울기 및 처짐) 발생 여부를 파악하는 것이 필요한 것으로 판단됨</p> |

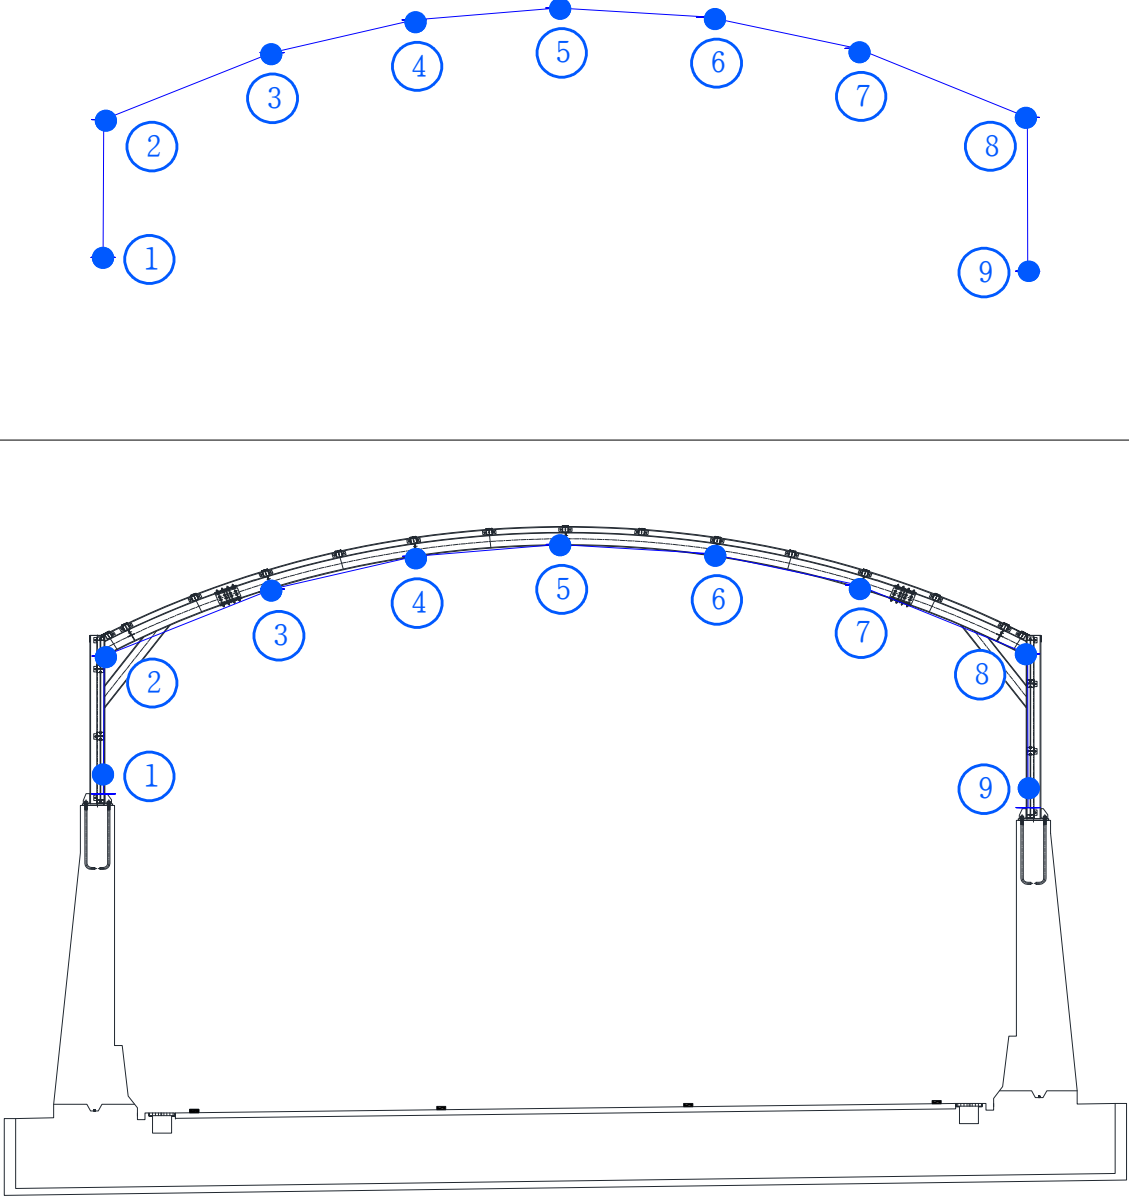
【그림 3.3】 구조물의 실측형상과 설계도면과의 비교(계속)

| 구분 | 구조물의 실측형상과 설계도면과의 비교 |
|---|---|
| 평가 결과 | <p>■ 변위·변형 조사 결과는 측량의 결과값과 설계도면상의 형상이 유사한 것으로 나타났으며, 금회 점검 시 측량한 계측치를 초기값으로 하여 추후 점검 시 변위·변형(기울기 및 처짐) 발생 여부를 파악하는 것이 필요한 것으로 판단됨</p> |

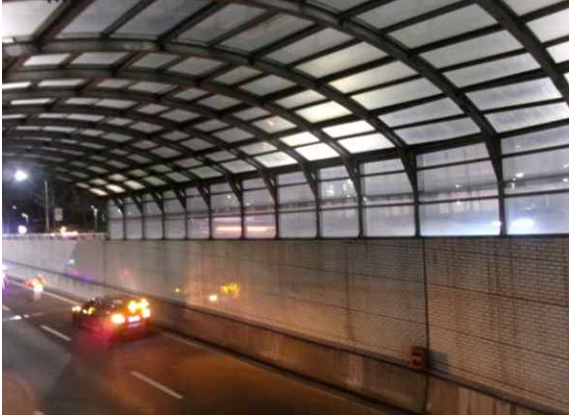
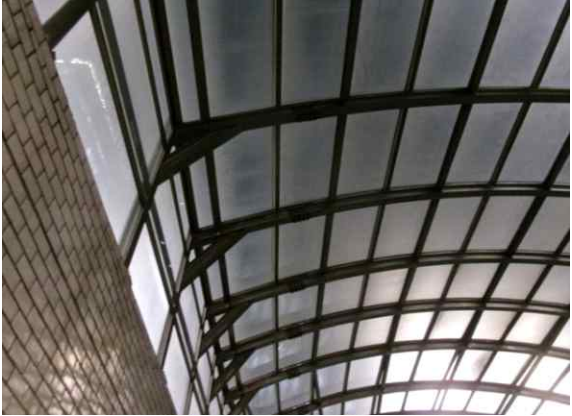
| 구 분 | 세 부 내 용 | |
|---|---|---|
| 조사<br>결과 | <ul style="list-style-type: none"> <li>· 상태양호</li> </ul> ⇒ 주골조 및 보조골조는 변형, 파단, 부식, 볼트풀림, 용접불량 등의 손상이 조사되지 않은 양호한 상태로 확인되었으며, 추후 공용기간 경과에 따른 손상의 발생 여부에 대한 지속관찰이 요구됨 | |

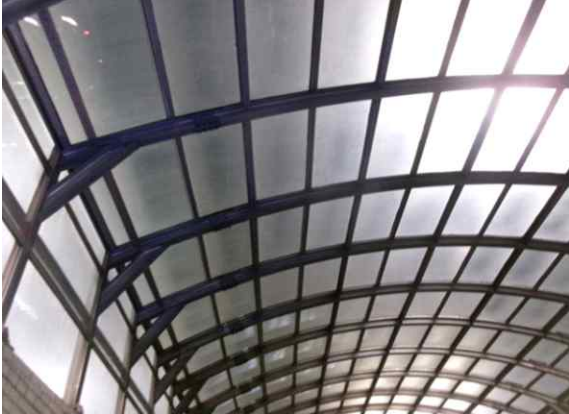
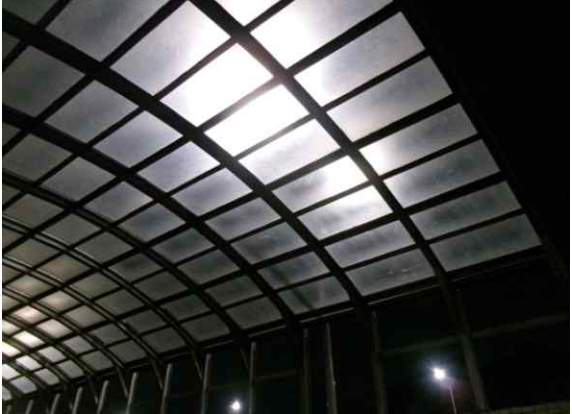
| 구 분 | 세 부 내 용 | |
|---|---|---|
| 조사<br>결과 | <ul style="list-style-type: none"> <li>· 상태양호</li> </ul> ⇒ 방음판은 투명방음판의 균열 또는 파손 등의 손상이 조사되지 않은 양호한 상태로 확인되었으며, 추후 공용기간 경과에 따른 손상의 발생 여부에 대한 지속관찰이 요구됨 | |

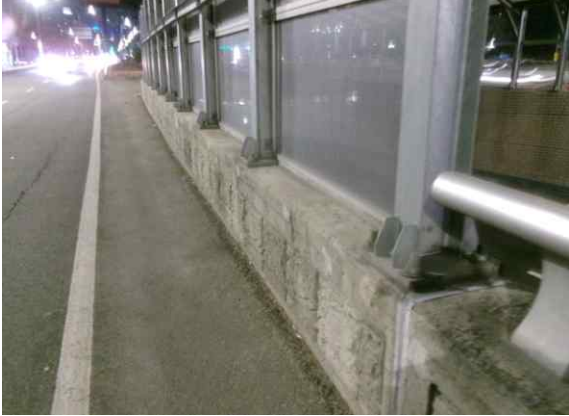
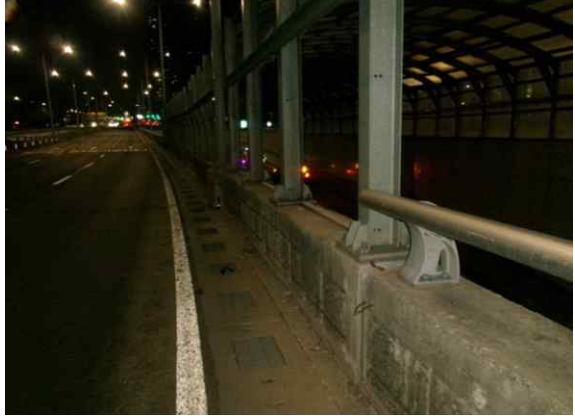
| 구 분 | 세 부 내 용 | |
|---|---|---|
| 조사<br>결과 | <ul style="list-style-type: none"> <li>· 상태양호</li> </ul> ⇒ 기초콘크리트는 콘크리트 표면 손상, 철근노출 등의 손상이 조사되지 않은 양호한 상태로 확인되었으며, 추후 공용기간 경과에 따른 손상의 발생 여부에 대한 지속관찰이 요구됨 | |

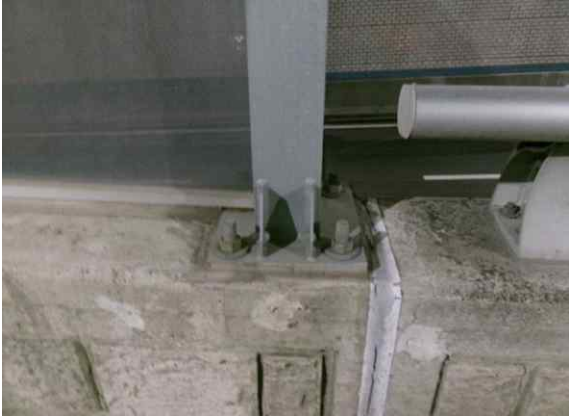
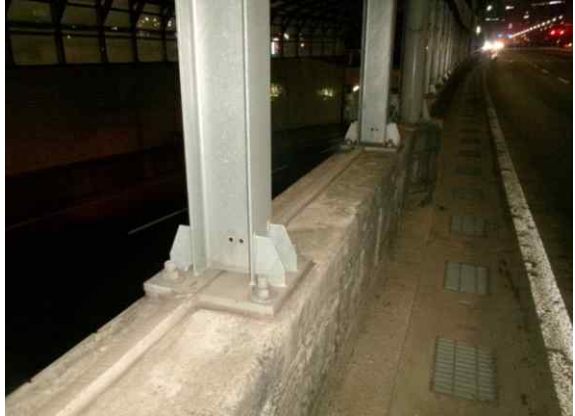
| 구 분 | 세 부 내 용 | |
|---|---|---|
| 조사<br>결과 | <ul style="list-style-type: none"> <li>· 상태양호</li> </ul> ⇒ 기초연결부는 앵커볼트 결함, 너트 풀림 등의 손상이 조사되지 않은 양호한 상태로 확인되었으며, 추후 공용기간 경과에 따른 손상의 발생 여부에 대한 지속관찰이 요구됨 | |

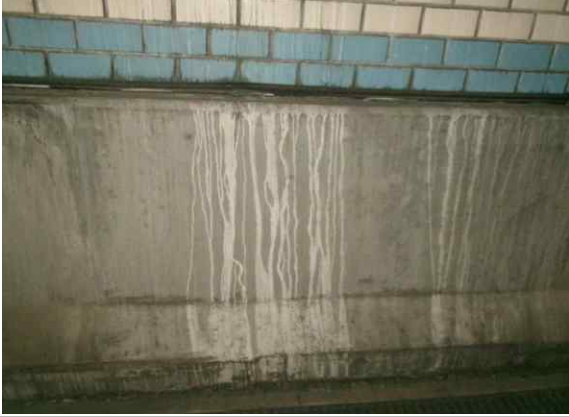
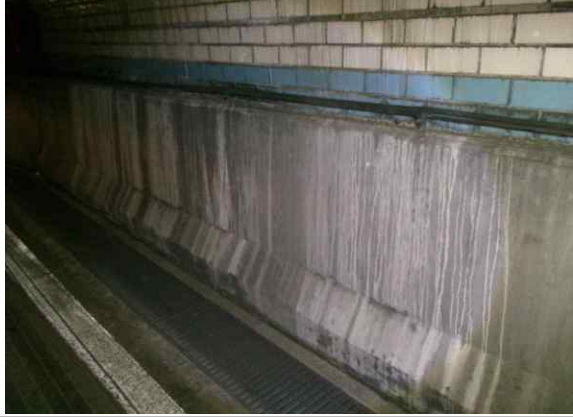
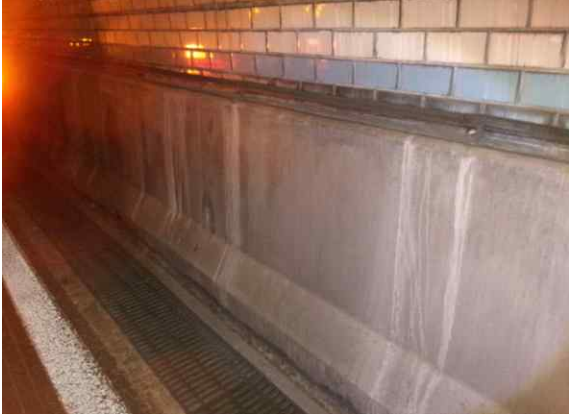
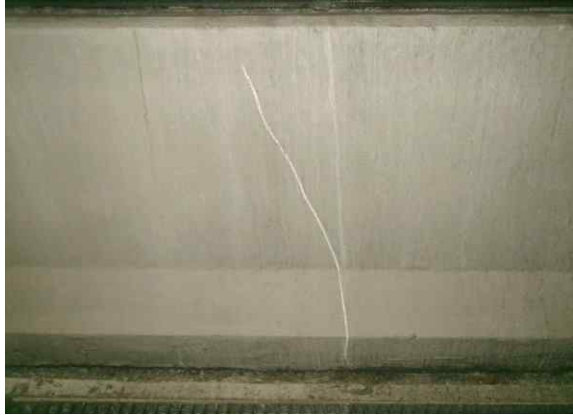
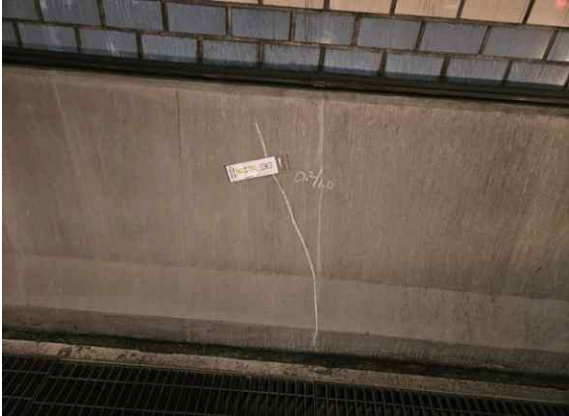
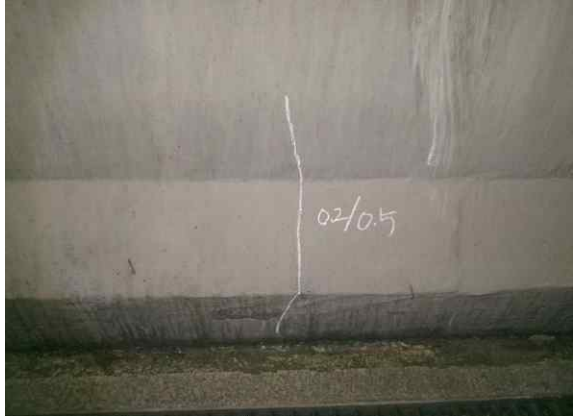
| 구 분 | 세 부 내 용 | |
|---|---|---|
| | 방호벽 S1 백태 | 방호벽 S2 백태 |
| | 방호벽 S2 백태 | 방호벽 S1 균열 |
| | 방호벽 S1 균열 | 방호벽 S1 균열 |
| 조사<br>결과 | <p>· 방호벽 균열, 백태<br/> ⇒ 건조수축, 온도변화, 수분침투, 외기노출 등에 의한 방호벽 균열(0.3mm미만), 백태가 조사되었으며, 구조물의 안전성에 미치는 영향이 미미한 바 즉각적인 보수보다는 진전여부에 대한 지속관찰이 요구됨</p> | |

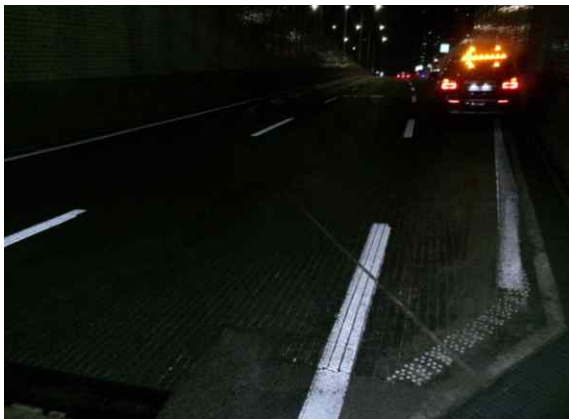
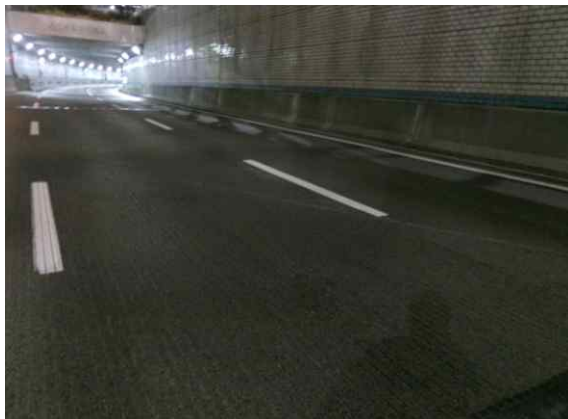
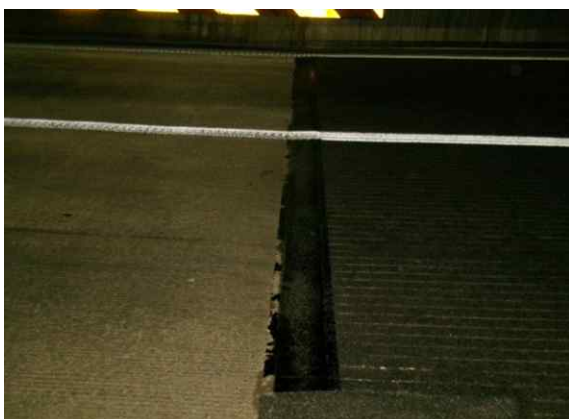
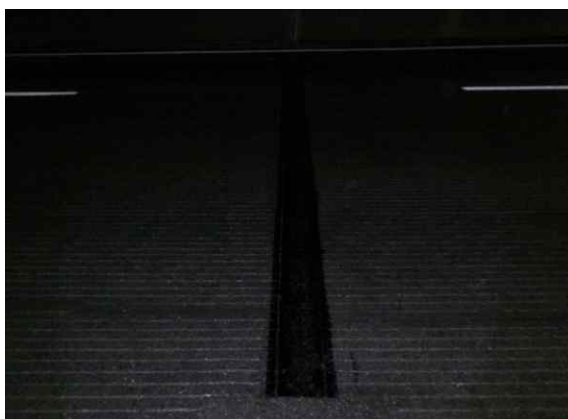
| 구 분 | 세 부 내 용 | |
|---|---|---|
| 조사 결과 | <div>· 상태양호</div> <div>⇒ 방음터널 내 공중이 이용하는 부위는 도로포장, 도로부 신축이음부로 전반적으로 양호한 상태로 조사되었으며, 추후 공용기간 경과, 차량의 운하중 등에 의한 손상의 발생 여부에 대한 지속관찰이 요구됨</div> | |
