# 정밀안전점검 결과 요약문

# 과업수행요약문

본 용역은 시설물의 안전 및 유지관리에 관한 특별법(약칭 : 시설물안전법) 제11조 및 동법 시행령 제8조에 의거 실시하는 안전점검 및 동법 제40조에 따른 성능평가를 시행하여 비탈면·옹벽 관련 재해를 예방하고, 시설물의 물리적, 기능적 결함을 발견함으로써 신속하고 적절한 하자보수 조치를 취하고 구조적 안전성 및 결함의 원인 등을 조사·측정·평가하여 향후 시설물의 유지관리 및 정기·정밀점검·하자보수·성능평가 등 필요한 자료를 제공하는데 그 목적이 있다.

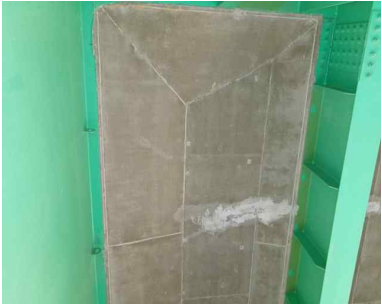
| <p>① 바닥판하면 S1 균열 - 진전 여부확인</p> | <p>② 바닥판하면 S4 박락 및 철근노출 - 진전 여부확인</p> | <p>③ 거더외부 S7 균열 - 진전 여부확인</p> |

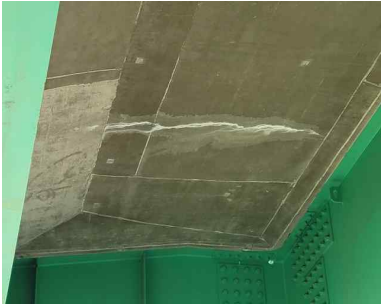
| <p>① 바닥판하면 S2 백테 - 진전 여부확인</p> | <p>② 거더외부 S2 도장박리 - 진전 여부확인</p> | <p>③ 거더외부 S5 굽힘 - 진전 여부확인</p> |

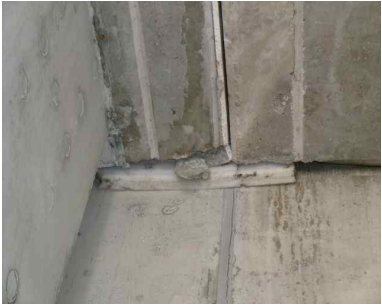
| <p>① 바닥판하면 S1 파손 - 진전 여부확인</p> | <p>② 거더 S4 재료분리 - 진전 여부확인</p> | <p>③ 교대 A2 균열 - 진전 여부확인</p> |

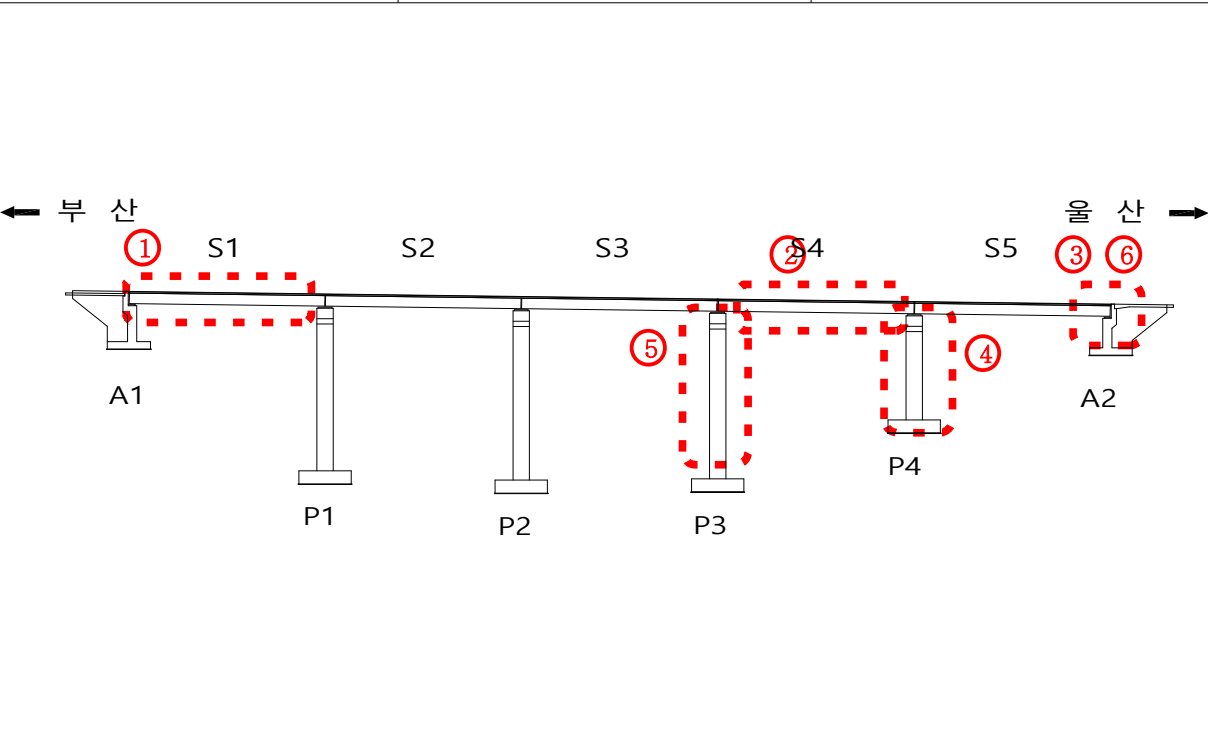
| <p>④ 교각 P2 균열 - 진전 여부확인</p> | <p>⑤ 교량받침 P3 스톱퍼 밀착 - 진전 여부확인</p> | <p>⑥ 신축이음 A2 고무재 파손 - 진전 여부확인</p> |

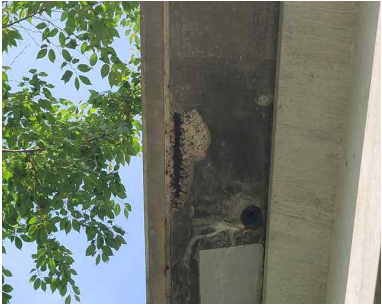
| <p>① 바닥판하면 S1 박락 및<br/>철근노출<br/>- 진전 여부확인</p> | <p>② 바닥판하면 S4 층분리 - 진전<br/>여부확인</p> | <p>③ 교량받침 P3 탄성패드 밀림<br/>- 진전 여부확인</p> |

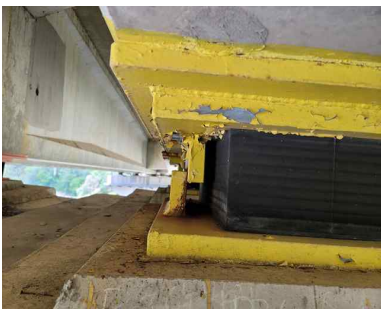
| <p>③ 교량받침 P3 스토퍼 밀착<br/>- 진전 여부확인</p> | <p>⑤ 배수시설 S6 배수관 고정대 파손<br/>- 진전 여부확인</p> | <p>⑥ 신축이음 A2 고무재 파손<br/>- 진전 여부확인</p> |

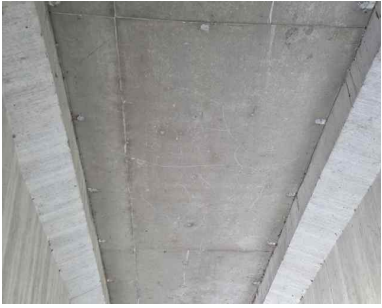
| <p>① 바닥판하면 S1 망상균열<br/>- 진전 여부확인</p> | <p>② 바닥판하면 S3 파손<br/>- 진전 여부확인</p> | <p>③ 바닥판하면 S5 망상균열<br/>- 진전 여부확인</p> |

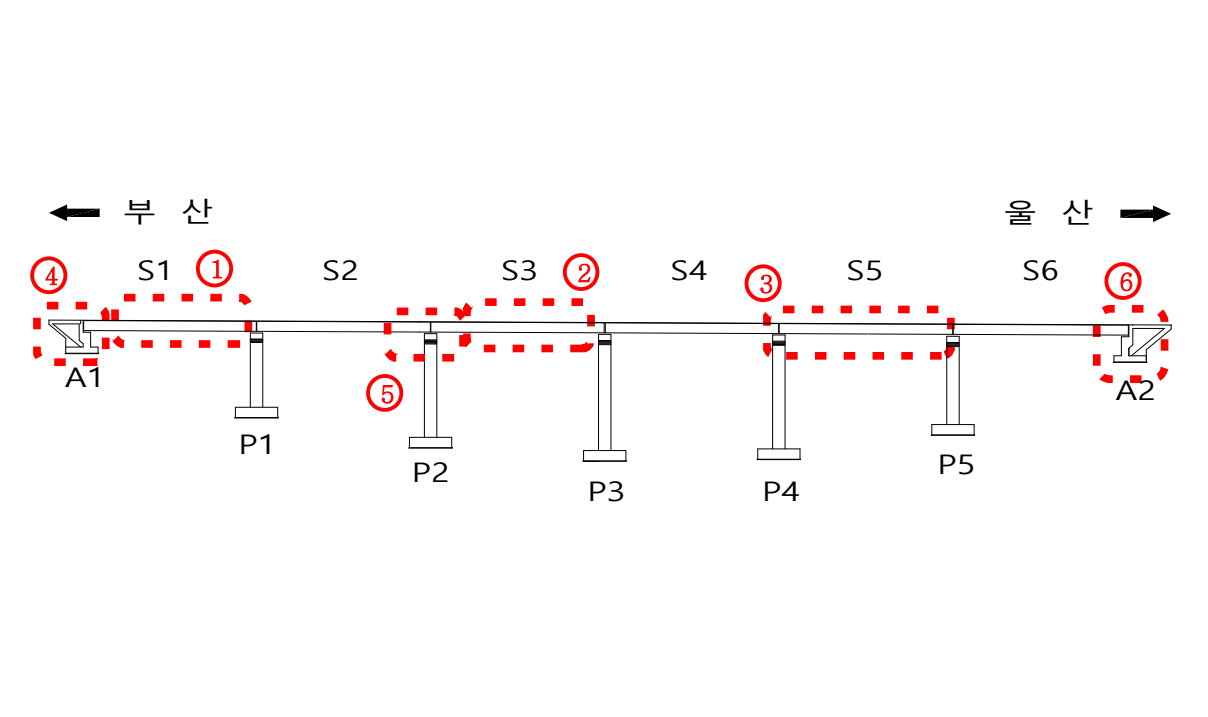
| <p>④ 교대 A1 균열<br/>- 진전 여부확인</p> | <p>⑤ 교량받침 P2 스톱퍼 밀착<br/>- 진전 여부확인</p> | <p>⑥ 신축이음 A2 고무재 파손<br/>- 진전 여부확인</p> |

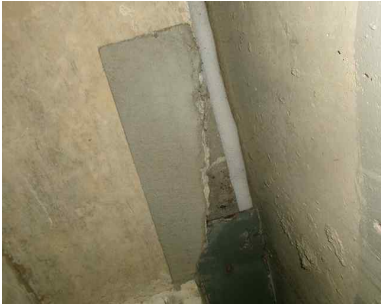
| <p>① 바닥판하면 파손<br/>- 진전 여부확인</p> | <p>② 거더 충분리 - 진전 여부확인</p> | <p>③ 교량받침 탄성패드 밀림<br/>- 진전 여부확인</p> |

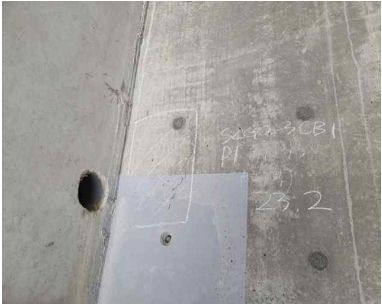
| <p>① 가로보 들뜸 - 진전 여부확인</p> | <p>② 가로보들뜸 - 진전 여부확인</p> | <p>③ 교대 균열(0.3mm이상) - 진전 여부확인</p> |

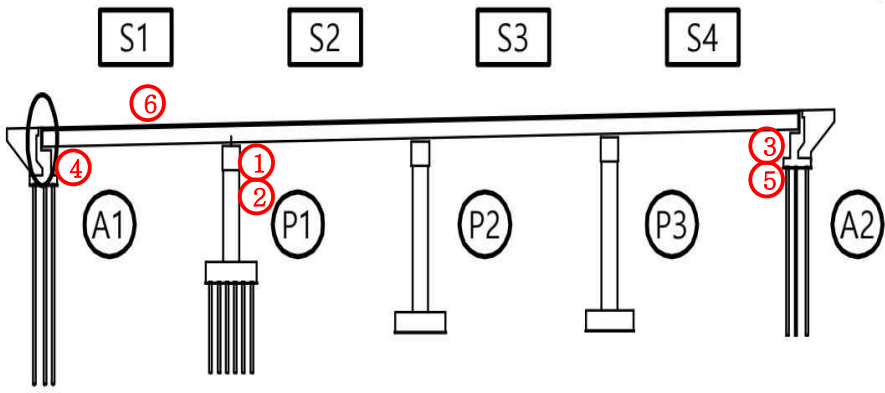
| <p>④ 교량받침 탄성패드 밀림 - 진전 여부확인</p> | <p>⑤ 교량받침 탄성패드 밀림 - 진전 여부확인</p> | <p>⑥ 방음벽 지주볼트 파손 - 진전 여부확인</p> |

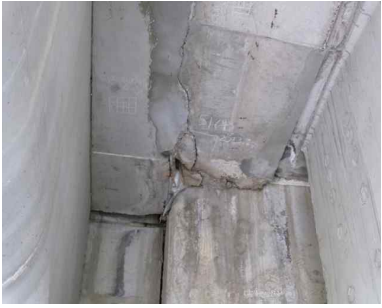
| <p>① 바닥판하면 박락<br/>- 진전 여부확인</p> | <p>② 가로보 들뜸 - 진전 여부확인</p> | <p>③ 가로보 파손 및 철근노출<br/>- 진전 여부확인</p> |

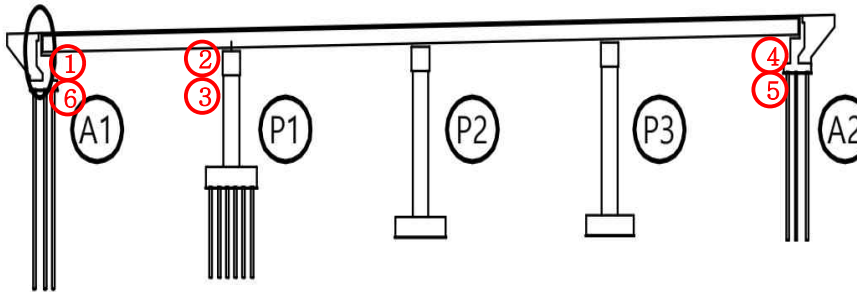
| <p>④ 교대 균열(0.3mm이상)<br/>- 진전 여부확인</p> | <p>⑤ 교량받침 탄성패드 밀림 - 진전<br/>여부확인</p> | <p>⑥ 배수관 막힘 - 진전 여부확인</p> |

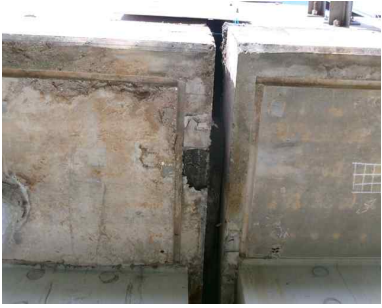
| <p>① 바닥판하면 박락<br/>- 진전 여부확인</p> | <p>② 거더 파손 - 진전 여부확인</p> | <p>③ 가로보 들뜸 - 진전 여부확인</p> |

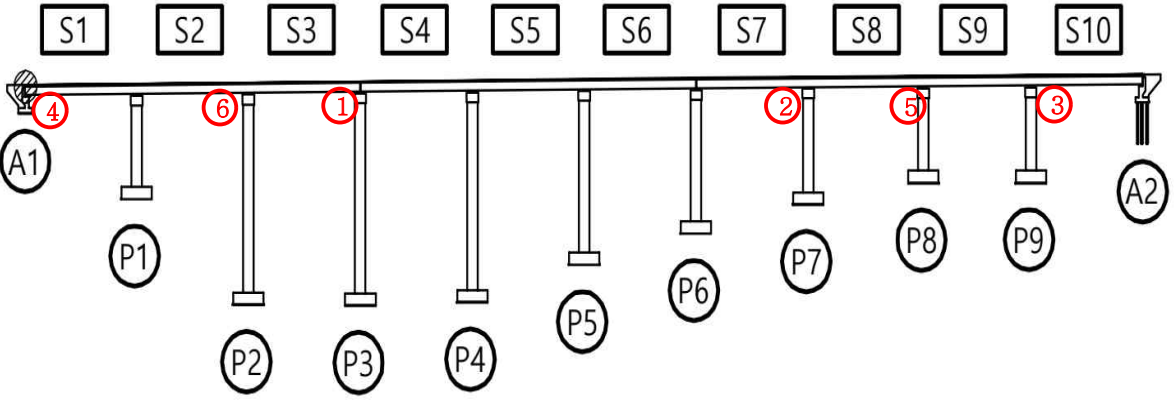
| <p>④ 교대 균열부백태<br/>- 진전 여부확인</p> | <p>⑤ 교각 들뜸 - 진전 여부확인</p> | <p>⑥ 교량받침 탄성패드 들뜸<br/>- 진전 여부확인</p> |

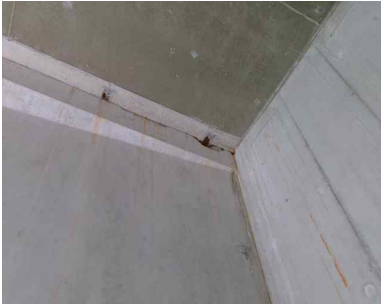
| <p>① 거더 파손 - 진전 여부확인</p> | <p>② 교각 망상균열 - 진전 여부확인</p> | <p>③ 교량받침 탄성패드 밀림 - 진전 여부확인</p> |

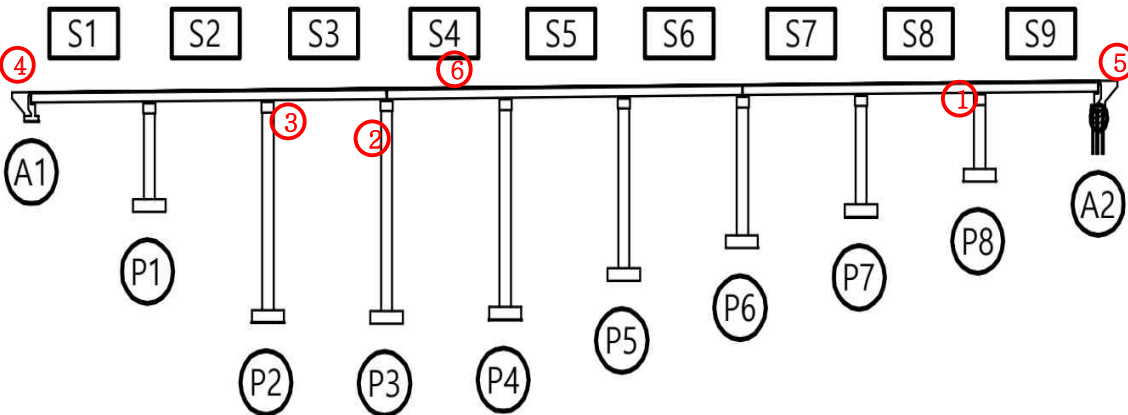
| <p>④ 신축이음 고무재 파손 - 진전 여부확인</p> | <p>⑤ 교면포장 접속부 박락 - 진전 여부확인</p> | <p>⑥ 방음벽 고정대 부식 - 진전 여부확인</p> |

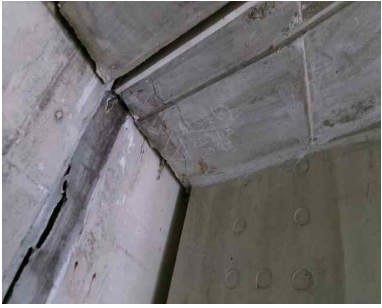
| <p>① 바닥판하면 S1 들뜸 - 진전 여부확인</p> | <p>② 바닥판하면 S4 층분리 - 진전 여부확인</p> | <p>③ 바닥판하면 S7 파손 및 철근노출 - 진전 여부확인</p> |

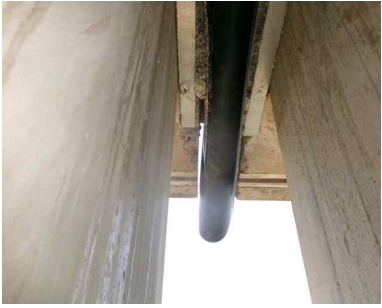
| <p>① 바닥판하면 S5 파손 - 진전 여부확인</p> | <p>② 거더 S5 표면오염 - 진전 여부확인</p> | <p>③ 교대 A1 표면오염 - 진전 여부확인</p> |

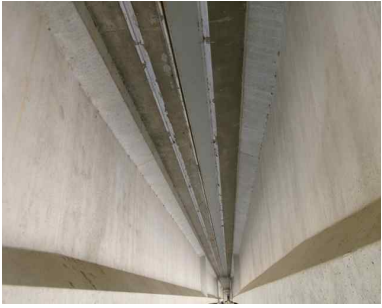
| <p>① 바닥판하면 S7 들뜸, 박락 -<br/>진전 여부확인</p> | <p>② 교대 A1 표면오염 - 진전<br/>여부확인</p> | <p>③ 교각 P2 표면오염 - 진전<br/>여부확인</p> |

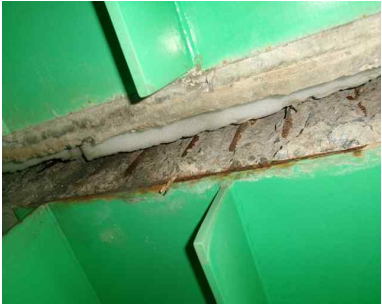
| <p>① 바닥판하면 S1, 3, 4 철근노출<br/>- 진전 여부확인</p> | <p>② 거더외부 S1~6 도장열화 -<br/>진전 여부확인</p> | <p>③ 신축이음 A1, P3<br/>유간부족(수축) - 진전 여부확인</p> |

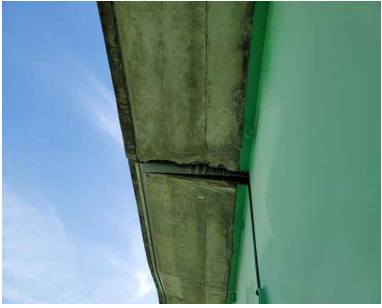
| <p>① 바닥판하면 박락<br/>- 진전 여부확인</p> | <p>② 거더외부 굽힘 및 부식<br/>- 진전 여부확인</p> | <p>③ 교대 이격<br/>- 진전 여부확인</p> |

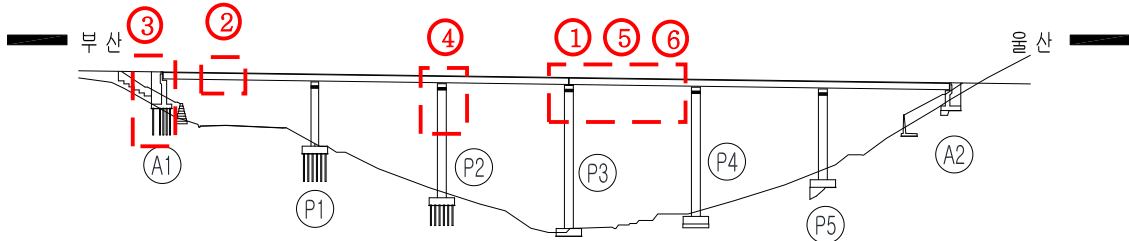
| <p>④ 교각 보수미흡<br/>- 진전 여부확인</p> | <p>⑤ 교량받침 받침콘크리트 박락<br/>- 진전 여부확인</p> | <p>⑥ 배수시설 배수관 행거로이드 탈락<br/>- 2차손상 발생 여부확인</p> |

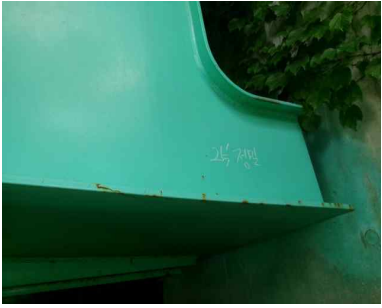
| ① 거더외부 부식 - 진전 여부확인 | ② 교대 잡철물노출 - 진전 여부확인 | ③ 교대 박락 - 진전 여부확인 |

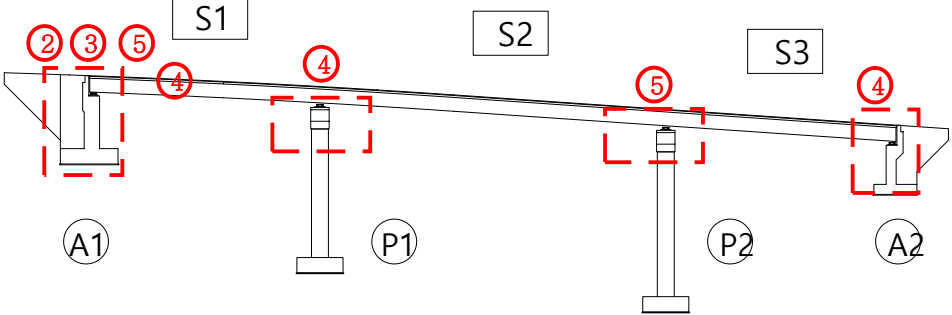
| ④ 받침 볼트부식 - 진전 여부확인 | ⑤ 교량받침 부식 - 진전 여부확인 | - |

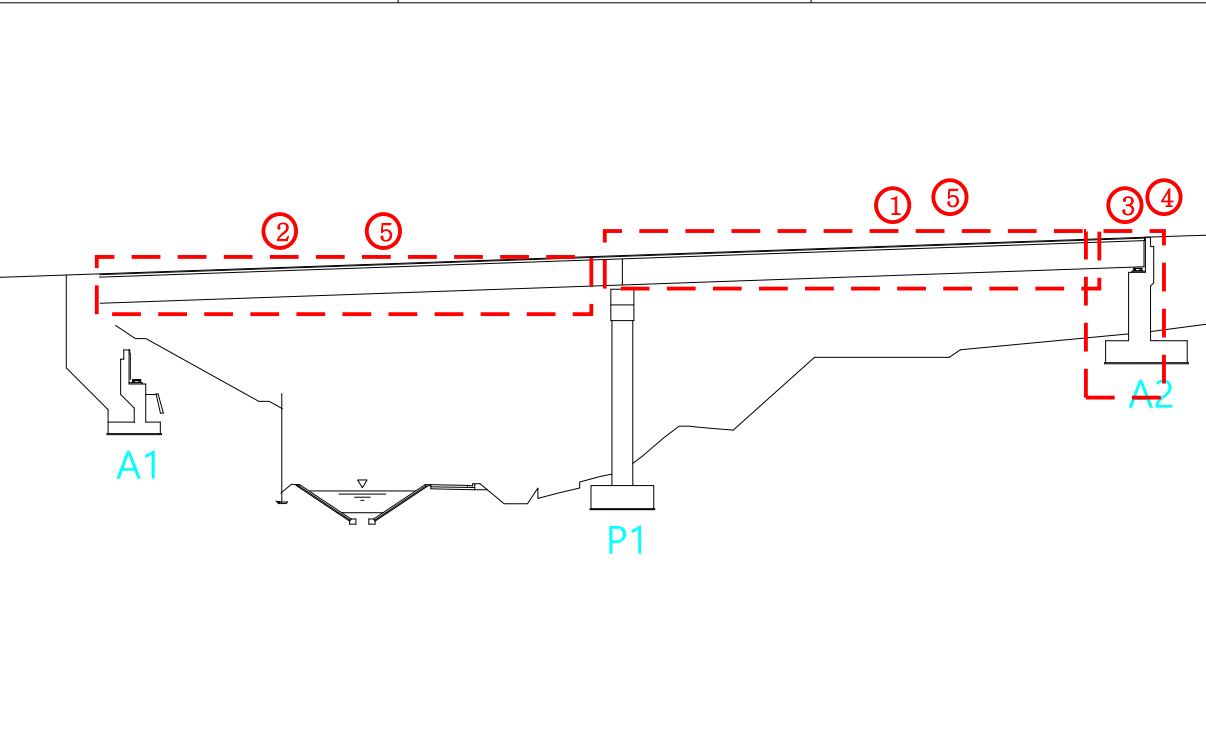
| <p>④ 교대 철근노출 - 진전 여부확인</p> | <p>⑤ 거더 도장박리, 열화 - 진전 여부확인</p> | <p>⑤ 거더 도장박리, 열화 - 진전 여부확인</p> |

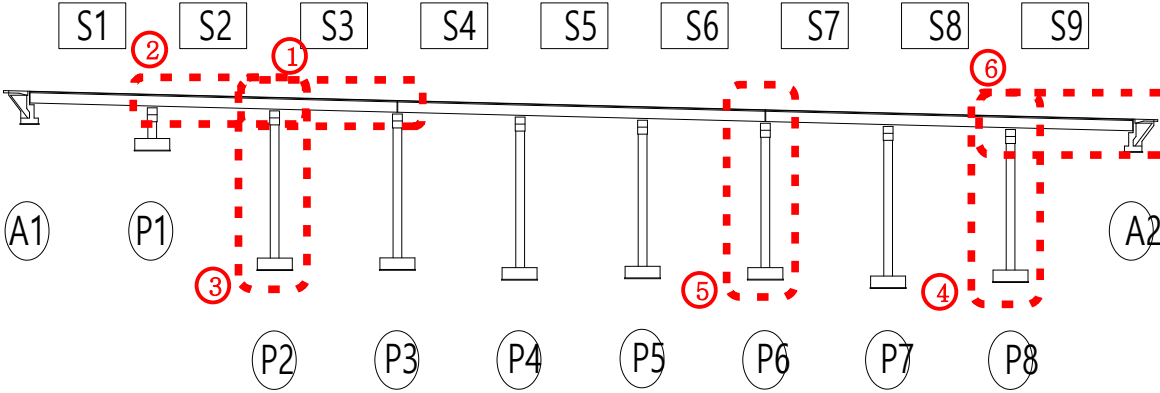
| <p>④ 교량받침 P8 탄성패드 밀림 - 진전 여부확인</p> | <p>⑤ 교량받침 P6 받침콘크리트 층분리 - 진전 여부확인</p> | <p>⑥ 교면포장 S9 아스콘 파손 - 진전 여부확인</p> |
