## 25. 영해1교(부산)

### 25.1 시설물 개요

| 구 분 | | 내 용 | | 구 분 | | 내 용 | |
|---|---|---|--|---|---|---|--|
| 시설물명 | | 영해1교(부산) | | 시설물번호 | | BR2008-0001003 | |

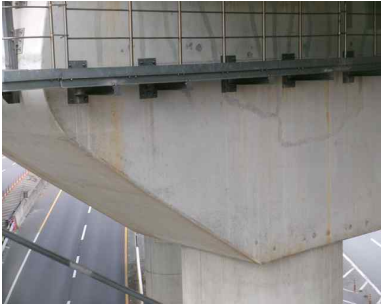
| <p>① 교각 폭 0.3mm이상 균열<br/>- 진전 여부확인</p> | <p>② 바닥판 박락 - 진전 여부확인</p> | <p>③ 교대 파손 - 진전 여부확인</p> |

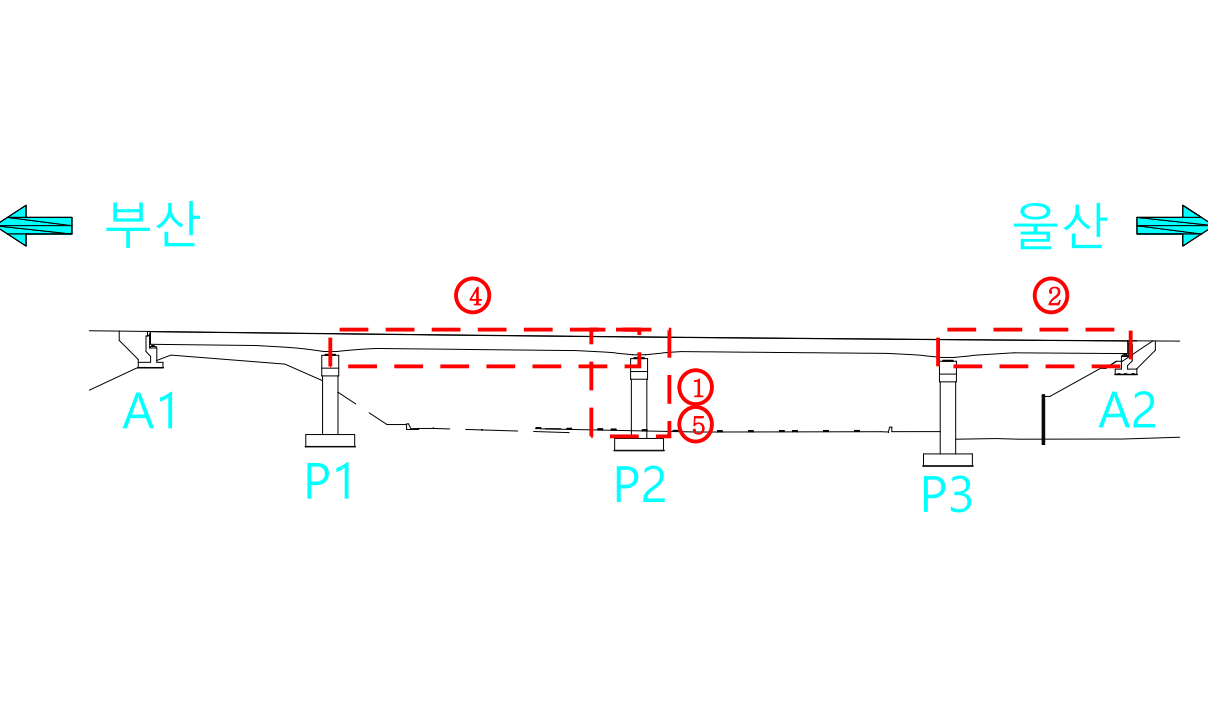
| <p>④ 거더 도장박리<br/>- 진전 여부확인</p> | <p>⑤ 교량받침 물탈박락<br/>- 진전 여부확인</p> | <p>-</p> |

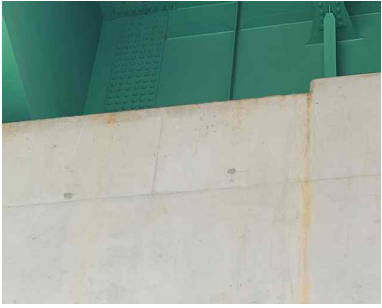
| <p>① 교각 폭 0.3mm이상 균열<br/>- 진전 여부확인</p> | <p>② 바닥판 층분리 - 진전 여부확인</p> | <p>③ 거더외부 도장박리<br/>- 진전 여부확인</p> |

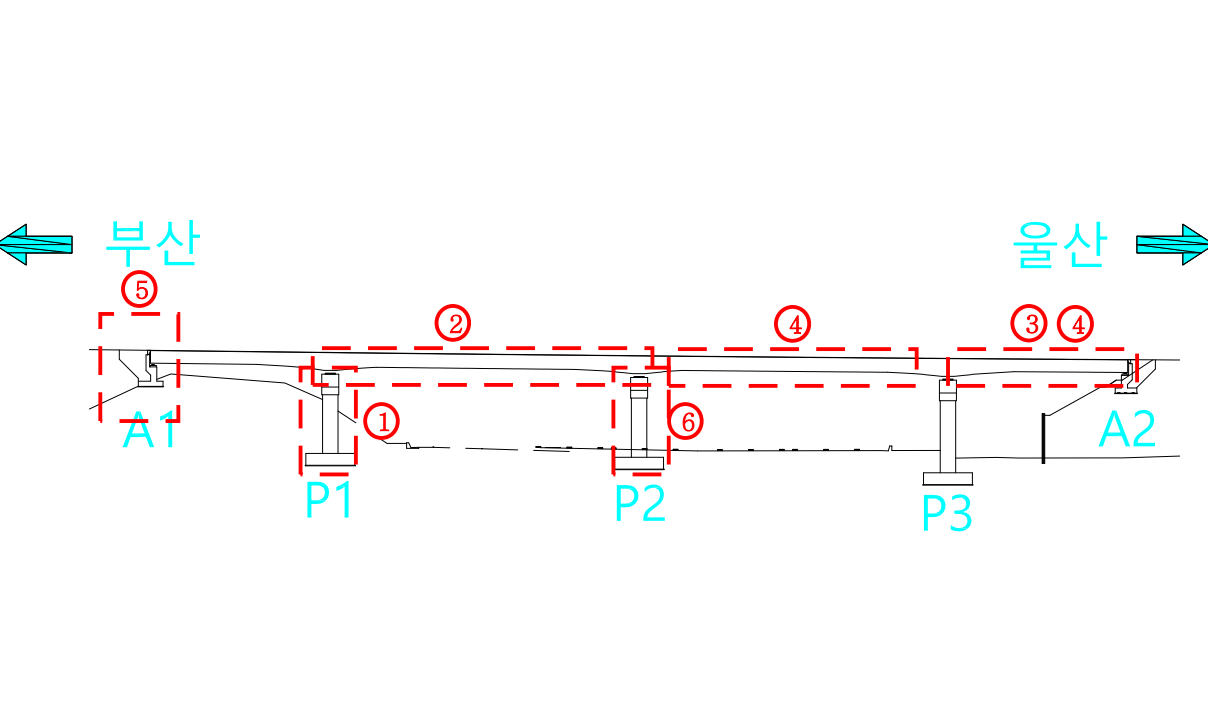
| <p>④ 가로보 도장박리, 박락<br/>- 진전 여부확인</p> | <p>⑤ 교대 파손 - 진전 여부확인</p> | <p>⑥ 교각 파손 - 진전 여부확인</p> |

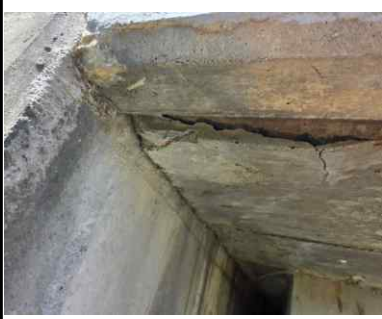
| <p>① 바닥판하면 파손 - 진전 여부확인</p> | <p>② 가로보 층분리 - 진전 여부확인</p> | <p>③ 교대 보수부 들뜸 - 진전 여부확인</p> |

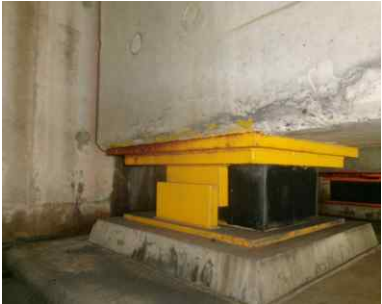
| <p>④ 교량받침 플레이트 부식 - 진전 여부확인</p> | <p>⑤ 신축이음 고무재 파손 - 진전 여부확인</p> | <p>⑥ 신축이음 하부 누수 - 진전 여부확인</p> |

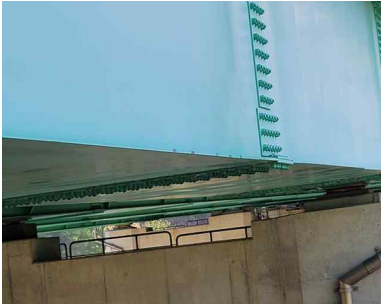
| <p>① 거더외부 도장박락 - 진전 여부확인</p> | <p>② 거더내부 도장박리 - 진전 여부확인</p> | <p>③ 거더내부 부식 - 진전 여부확인</p> |

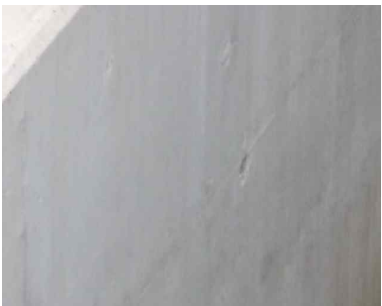
| <p>④ 교각 파손 - 진전 여부확인</p> | <p>⑤ 교량반침 부식 - 진전 여부확인</p> | <p>-</p> |

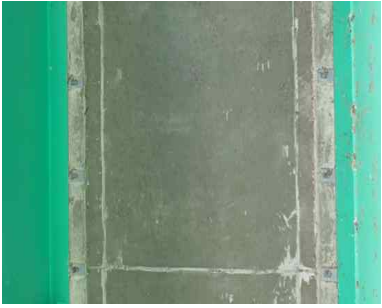
| <p>① 바닥판하면 균열 - 진전 여부확인</p> | <p>② 거더내부 실링미처리 - 2차손상 발생 여부확인</p> | <p>③ 교대 보수부 박리 - 진전 여부확인</p> |

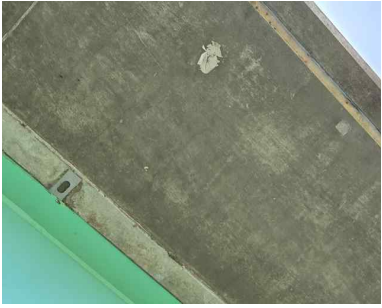
| <p>① 바닥판하면 S5 균열 - 진전 여부확인</p> | <p>② 거더내부 S3 도장박리 - 진전 여부확인</p> | <p>③ 교대 A2 균열 - 진전 여부확인</p> |

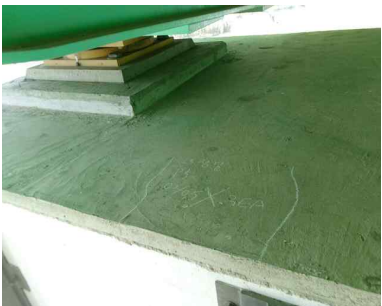
| <p>④ 교각 P5 균열 - 진전 여부확인</p> | <p>⑤ 교량받침 A1 받침콘크리트 균열 - 진전 여부확인</p> | <p>⑥ 신축이음 A2 후타재 균열 - 진전 여부확인</p> |

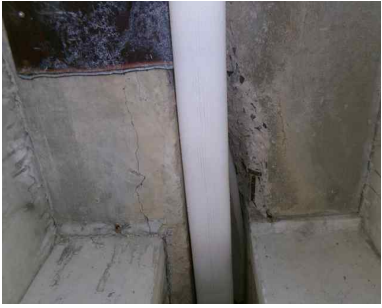
| <p>① 바닥판하면 박락 및 철근노출 -<br/>진전 여부확인s4</p> | <p>② 가로보 박락 및 철근노출 -<br/>진전 여부확인s8</p> | <p>③ 교대 철근노출 - 진전<br/>여부확인.a2</p> |

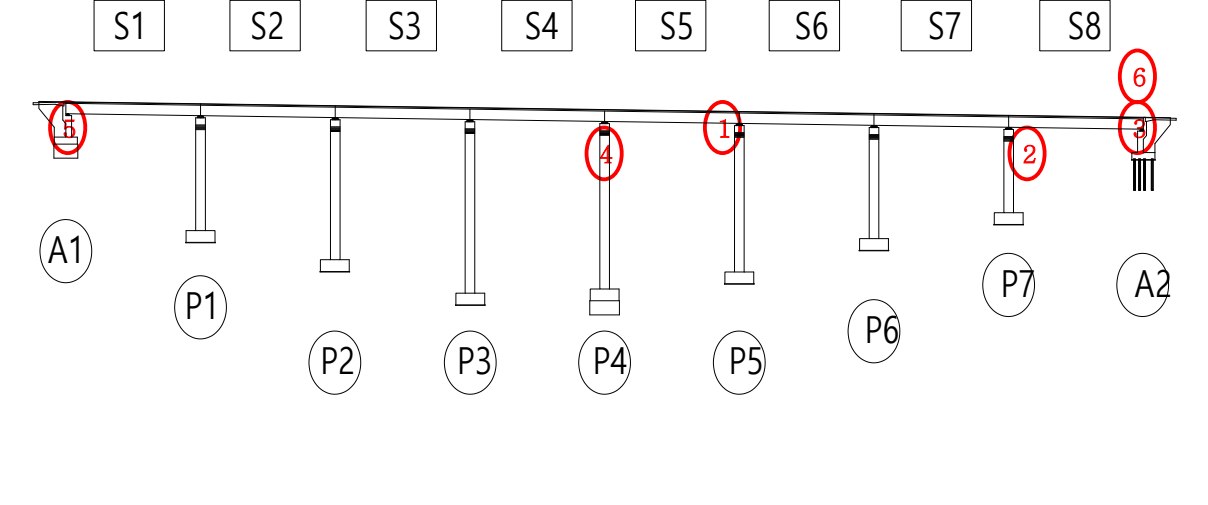
| <p>④ 교각 표면오염 - 진전<br/>여부확인p3</p> | <p>⑤ 교량받침 탄성패드 밀림 - 진전<br/>여부확인a1</p> | <p>⑥ 신축이음 본체부식 - 진전<br/>여부확인a2</p> |

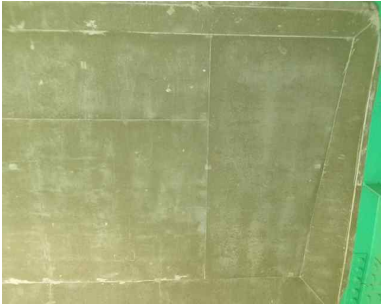
| <p>① 바닥판하면균열(0.3mm미만) - 진전 여부확인s4</p> | <p>② 거더외부 표면열화 - 진전 여부확인s1</p> | <p>③ 교대 균열부백태 - 진전 여부확인a1</p> |

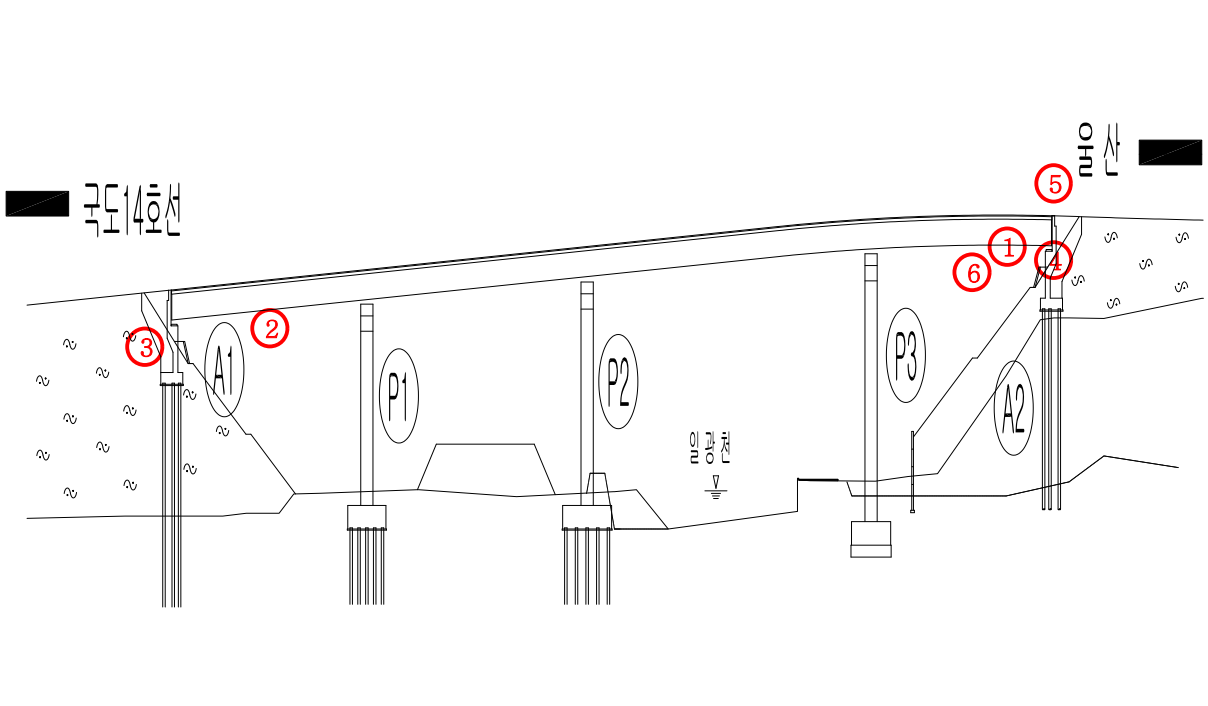
| <p>④ 교량받침 볼트협착 흔적 - 진전 여부확인a2</p> | <p>⑤ 신축이음 본체부식 - 진전 여부확인a2</p> | <p>⑥ 배수시설 행거로이드 탈락 - 진전 여부확인s4</p> |

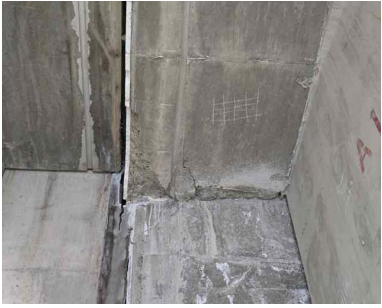
| <p>① 바닥판하면 파손 - 진전<br/>여부확인s1</p> | <p>② 바닥판하면 파손 - 진전<br/>여부확인s9</p> | <p>③ 가로보 박락 및 철근노출 -<br/>진전 여부확인s2</p> |

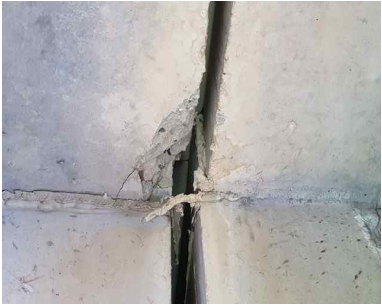
| <p>① 바닥판하면 파손 - 진전 여부확인</p> | <p>② 바닥판하면 박락(협착) - 진전 여부확인</p> | <p>③ 거더 박락 - 진전 여부확인</p> |

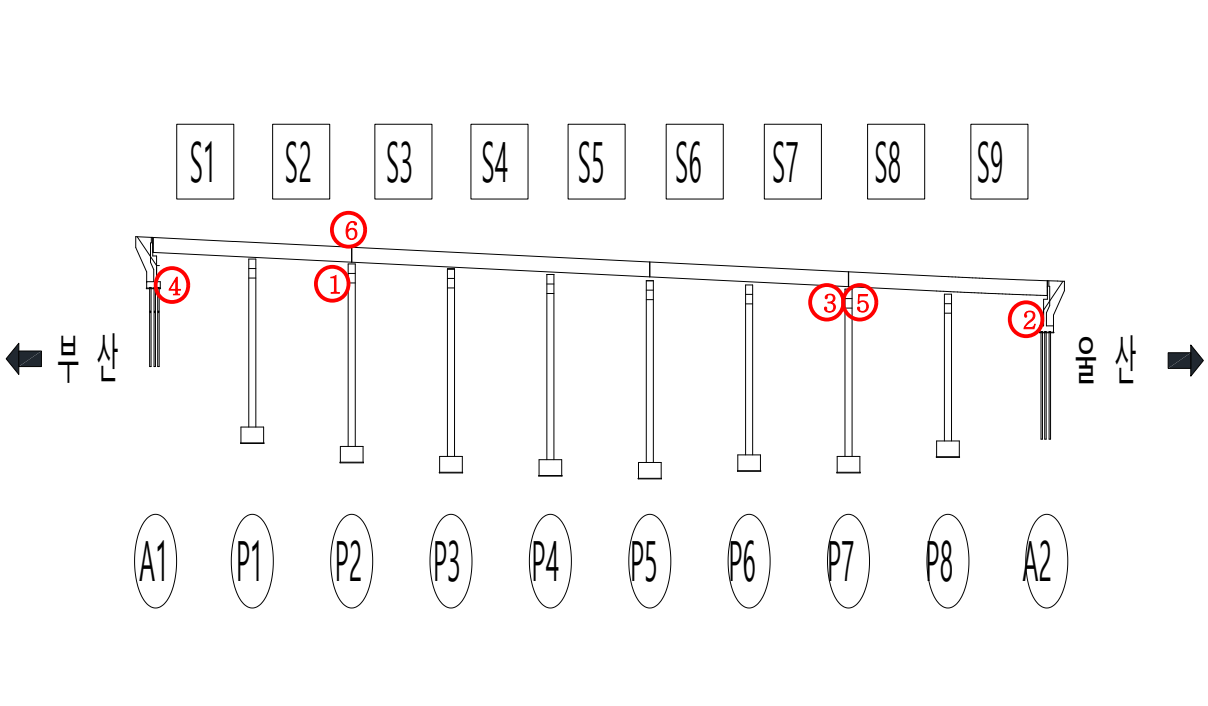
| <p>④ 교대 균열부 백태 - 진전 여부확인</p> | <p>⑤ 교량받침 탄성패드 밀림 - 진전 여부확인</p> | <p>⑥ 신축이음 본체 부식 - 진전 여부확인</p> |

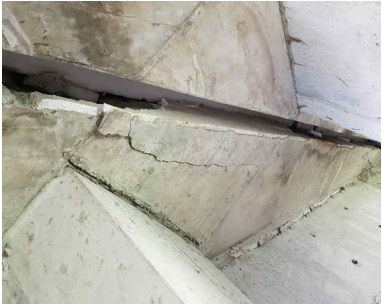
| <p>① 바닥판하면 들뜸 - 진전 여부확인</p> | <p>② 거더 파손 - 진전 여부확인</p> | <p>③ 교대 균열 - 진전 여부확인</p> |

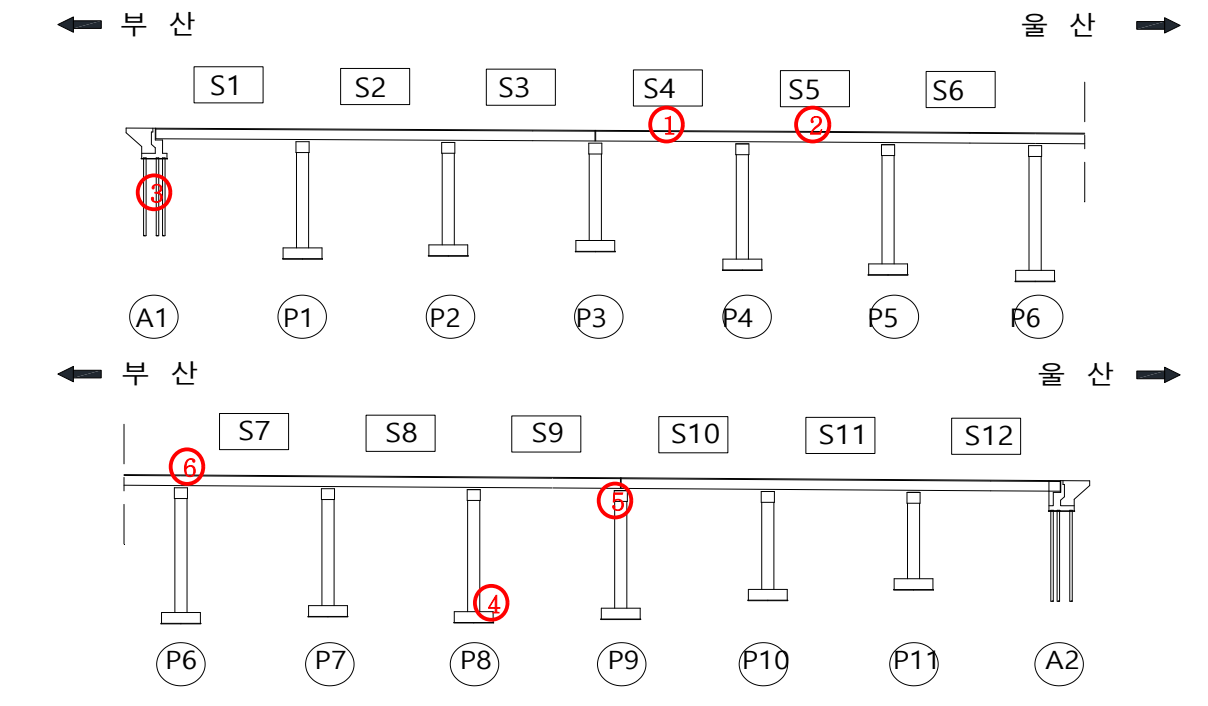
| <p>④ 교각 하부 침식 - 진전 여부확인</p> | <p>⑤ 교량받침 스토퍼 탈락, 밀림 - 진전 여부확인</p> | <p>⑥ 신축이음 고무재 파손 - 진전 여부확인</p> |

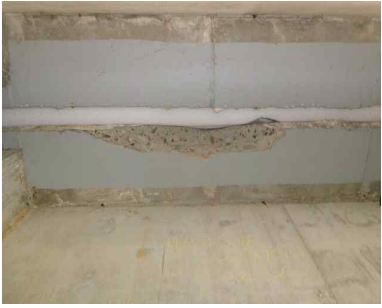
| <p>① 바닥판하면 파손 및 철근노출 - 진전 여부확인</p> | <p>② 거더 파손 - 진전 여부확인</p> | <p>③ 교대 들뜸 및 철근노출 - 진전 여부확인</p> |

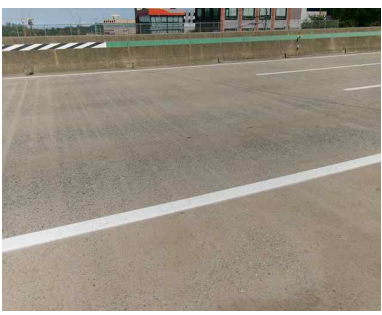
| <p>① 교면포장 망상균열<br/>- 진전 및 보수여부 확인</p> | <p>② 바닥판하면 파손<br/>- 진전 및 보수 여부확인</p> | <p>③ 보강토 옹벽 접촉부 이격 -<br/>진전 여부확인</p> |

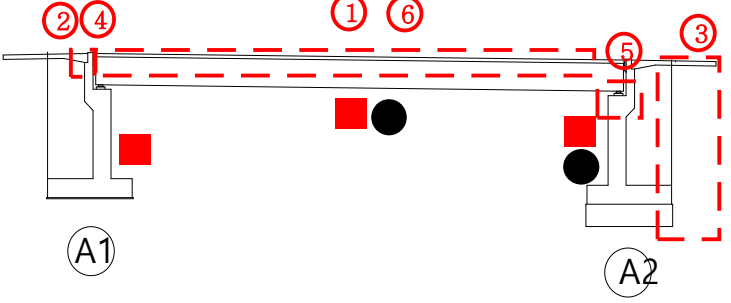
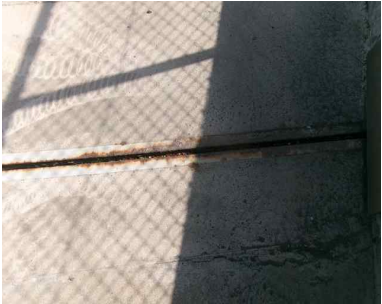
| <p>④ 신축이음 본체 부식<br/>- 진전 및 보수 여부 확인</p> | <p>⑤ 교량받침 무수축물탈 파손<br/>- 진전 및 보수 여부확인</p> | <p>⑥ 배수시설 집수구 막힘<br/>- 체수 및 주행성 저하 여부확인</p> |

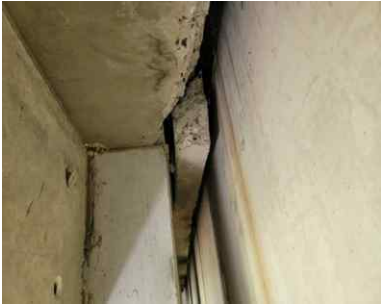
| <p>① 바닥판하면 파손 - 진전 여부확인</p> | <p>② 거더 Box내부 균열 - 진전 여부확인</p> | <p>③ 교대 백태 - 진전 여부확인</p> |

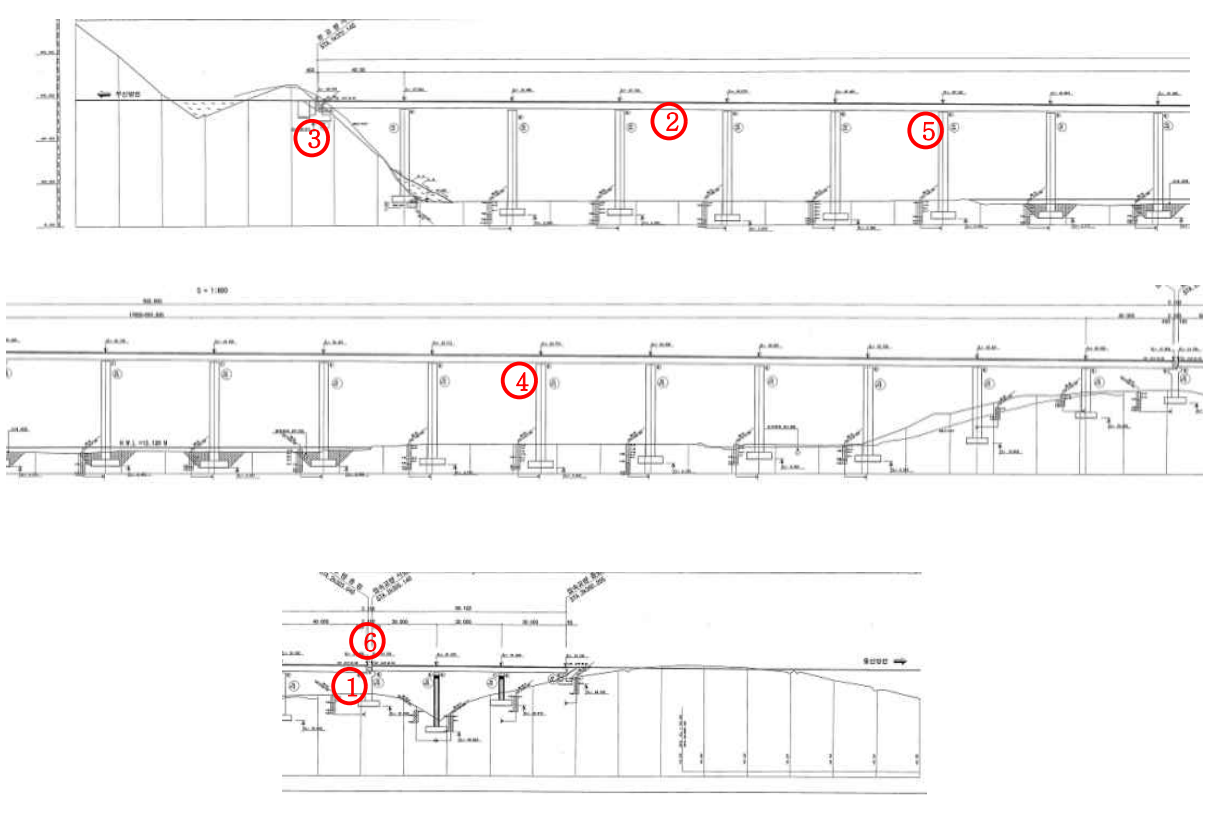
| <p>④ 교각 박락 - 진전 여부확인</p> | <p>⑤ 교량받침 무수축물탈 박락 - 진전 여부확인</p> | <p>⑥ 신축이음 후타재 박락, 마모 - 진전 여부확인</p> |

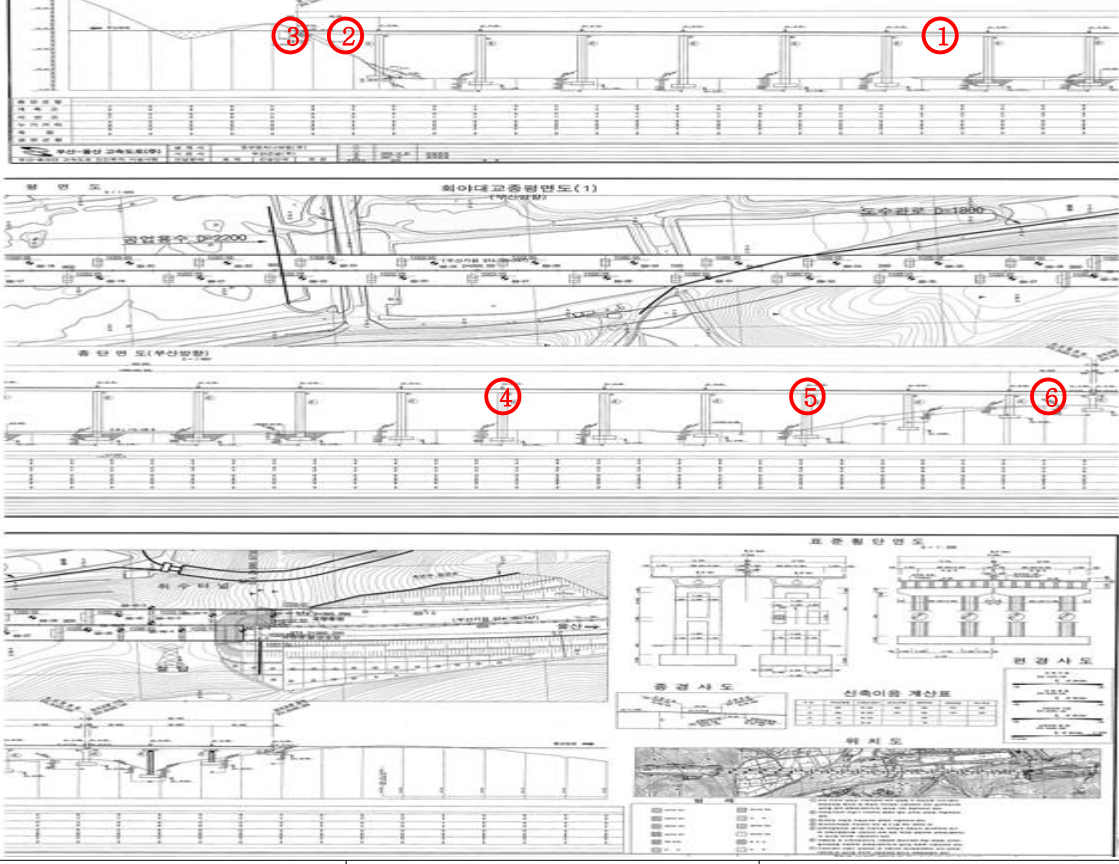
| ④ 교각 0.3mm균열 - 진전 여부확인 | ⑤ 교량받침 받침콘크리트 박리 - 진전 여부확인 | ⑥ 배수시설 배수관 탈락 - 진전 여부확인 |
