## 03. 고래진1교(부산)

### 3. 고래진1교(부산)

본 시설물은 부산광역시 해운대구 송정동에 위치한 교량으로 총 연장 416.69m, 폭 12.60m로 시공되어 있다.

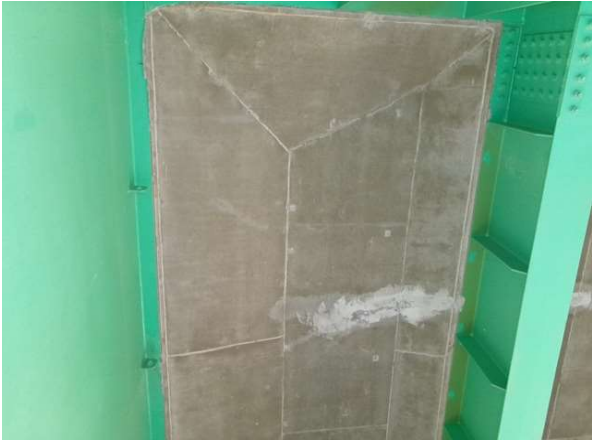
| 손상현황 | • S1 재균열 (0.3mm미만) | 손상현황 | • S4 균열(0.3mm미만) |
| 원 인 | • 건조수축 및 거푸집 조기탈거 등 | 원 인 | • 건조수축 및 외기영향 등 |

| 조치방안 | • 표면처리 | 조치방안 | • 표면처리 |

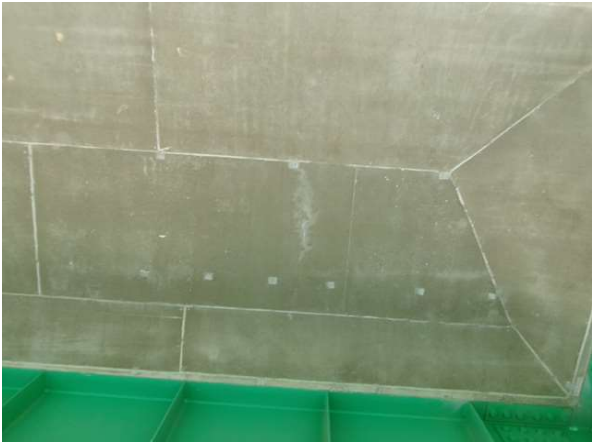
| 손상현황 | • S4 균열부 백태 | 손상현황 | • S4 망상균열(1.0m×2.2m) |
| 원 인 | • 균열부 우수유입 등 | 원 인 | • 건조수축 및 거푸집 조기탈거 등 |

| 조치방안 | • 표면처리 | 조치방안 | • 표면처리 |

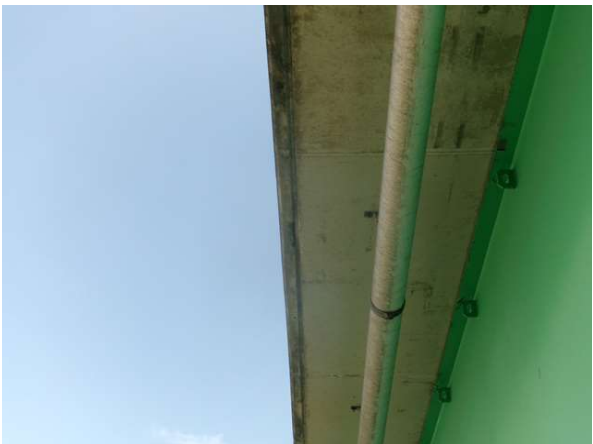
| 손상현황 | • S4 바닥 및 철근노출(0.1m×0.4m) | 손상현황 | • S4 바닥 및 철근노출(0.1m×0.2m) |
| 원 인 | • 피복두께 부족 등 | 원 인 | • 피복두께 부족 등 |

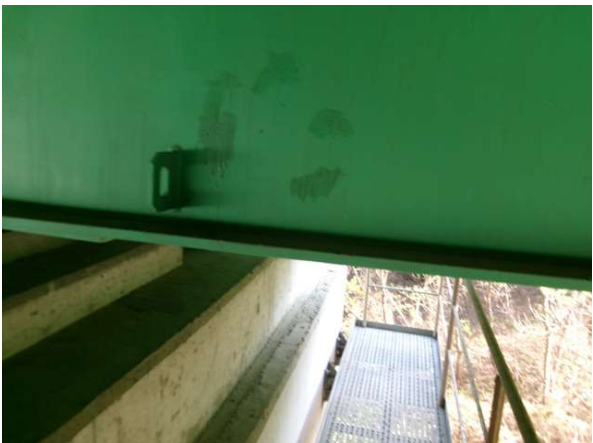
| 손상현황 | • S1-G2 도장박리 (0.1m×0.3m) | 손상현황 | • S2-G1 도장박리 (0.2m×0.2m) |
| 원 인 | • 도장미흡, 공용중 노후화 등 | 원 인 | • 도장미흡, 공용중 노후화 등 |

| 조치방안 | • 도장보수 | 조치방안 | • 도장보수 |

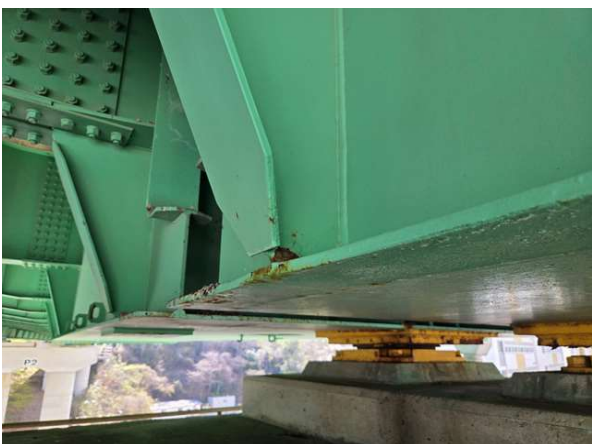
| 손상현황 | • S4-G1 부식 (0.1m×0.3m) | 손상현황 | • S4-G1 부식 (0.1m×0.1m) |
| 원 인 | • 우수유입, 공용중 노후화 등 | 원 인 | • 도장미흡, 공용중 노후화 등 |

| 조치방안 | • 도장보수 | 조치방안 | • 도장보수 |

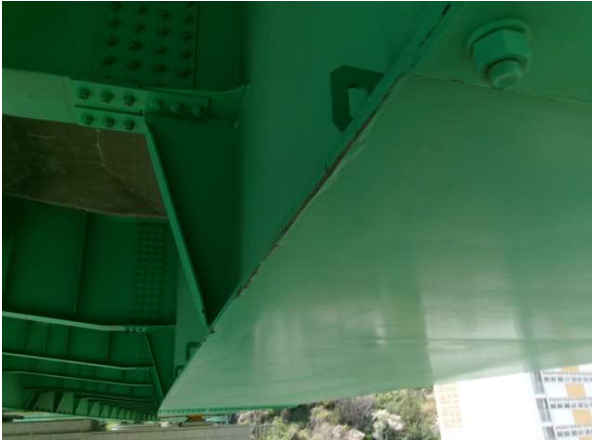
| 손상현황 | • S4-G1 부식(0.1m×6.0m) | 손상현황 | • 거더외부 S4-G2 조류배설물(0.5×1.0) |
| 원 인 | • 인위적인 굽힘, 외기영향 등 | 원 인 | • 조류서식 등 |

| 조치방안 | • 도장보수 | 조치방안 | • 정비 |

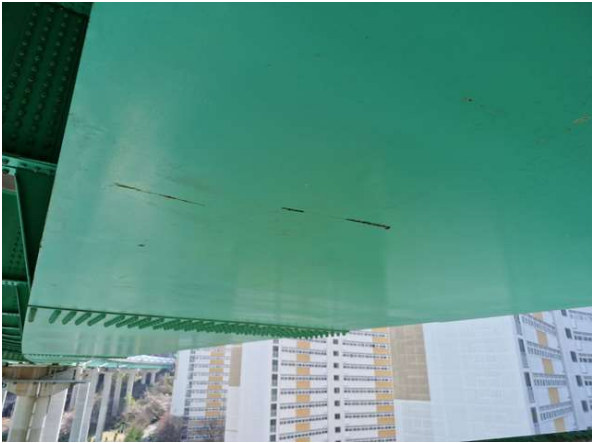
| 손상현황 | • S7-G1 굽힘(0.1m×0.3m) | 손상현황 | • S9-G1 부식(0.1m×0.1m) |
| 원 인 | • 인위적인 굽힘, 외기영향 등 | 원 인 | • 도장미흡, 공용중 노후화 등 |

| 조치방안 | • 도장보수 | 조치방안 | • 도장보수 |

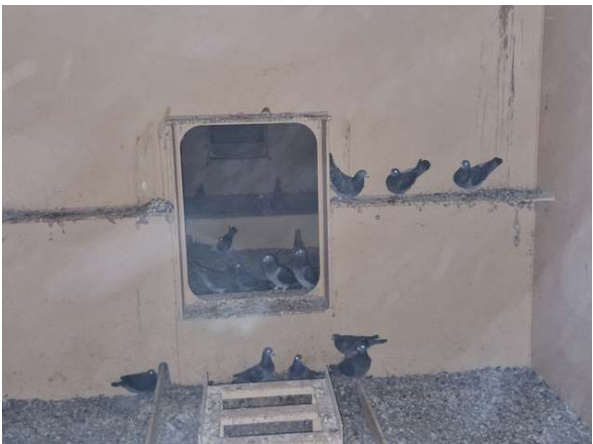
| 손상현황 | • 거더내부 S6-G1 조류배설물(2.0×2.6) | 손상현황 | • 거더내부 S7-G1 조류배설물(10.0×2.6) |
| 원 인 | • 조류서식 등 | 원 인 | • 조류서식 등 |

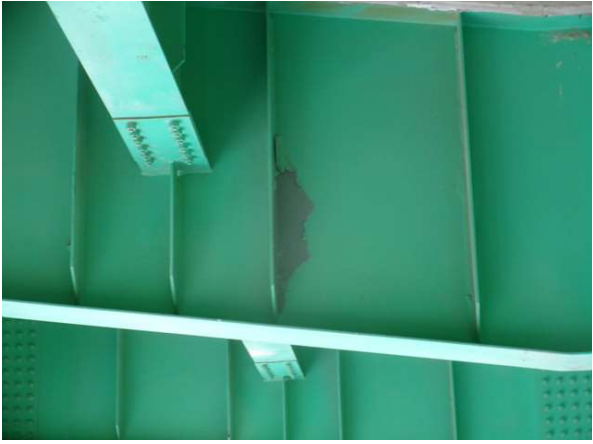
| 손상현황 | • S7 도장박리(0.4m×0.7m) | 손상현황 | • S7 부식(0.2m×0.5m) |
| 원 인 | • 도장미흡, 공용중 노후화 등 | 원 인 | • 도장미흡, 공용중 노후화 등 |

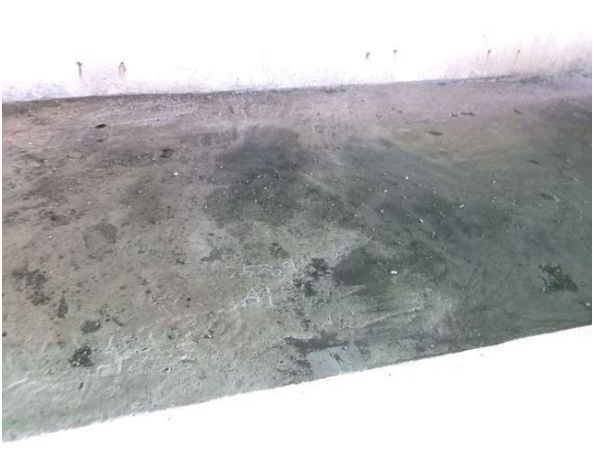
| 손상현황 | • A1 균열(0.3mm미만) | 손상현황 | • A1 흠벽 표면오염(0.7m×2.0m) |
| 원 인 | • 건조수축, 온도변화 등 | 원 인 | • 교량 상부 표면수 유입 |

| 조치방안 | • 표면처리 | 조치방안 | • 표면처리 |

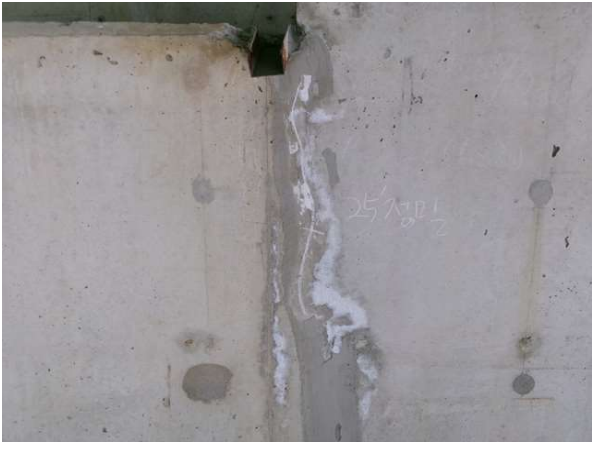
| 손상현황 | • A2 균열(0.3mm미만) | 손상현황 | • A2 표면오염(0.7m×2.0m) |
| 원 인 | • 건조수축, 온도변화 등 | 원 인 | • 교량 상부 표면수 유입 |

| 조치방안 | • 표면처리 | 조치방안 | • 표면처리 |

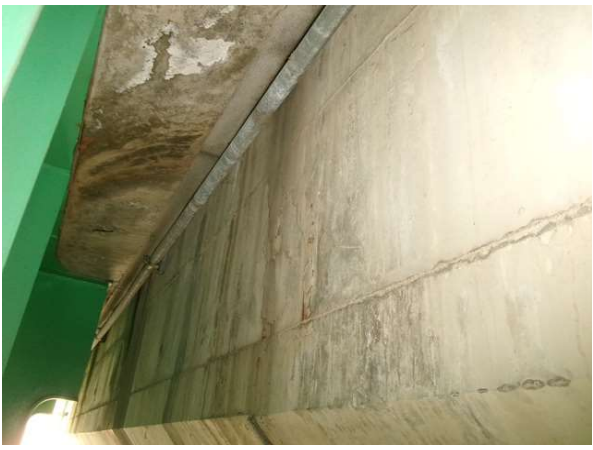
| 손상현황 | • A2 흠벽 들뜸(0.5m×0.8m) | 손상현황 | • A2 흠벽 표면오염(0.7m×2.0m) |
| 원 인 | • 균열부 진전, 부착강도 저하 등 | 원 인 | • 교량 상부 표면수 유입 |

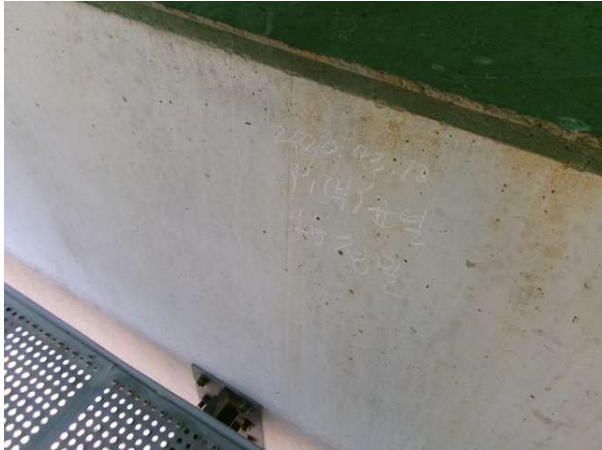
| 손상현황 | • P1 코핑부 균열(0.3mm미만) | 손상현황 | • P3 코핑부 균열(0.3mm미만) |
| 원 인 | • 건조수축, 온도변화 등 | 원 인 | • 건조수축, 온도변화 등 |

| 조치방안 | • 표면처리 | 조치방안 | • 표면처리 |

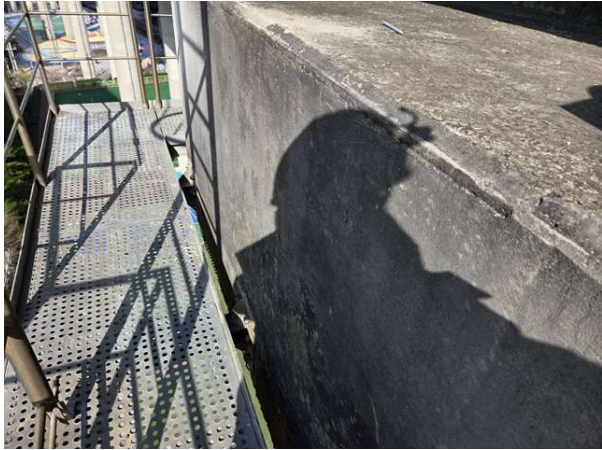
| 손상현황 | • P3 코핑부 표면오염(3.0m×3.5m) | 손상현황 | • P3 기둥부 망상균열(0.3mm미만) |
| 원 인 | • 외부 우수유입 등 | 원 인 | • 건조수축, 거푸집 조기탈거 등 |

| 조치방안 | • 표면처리 | 조치방안 | • 표면처리 |

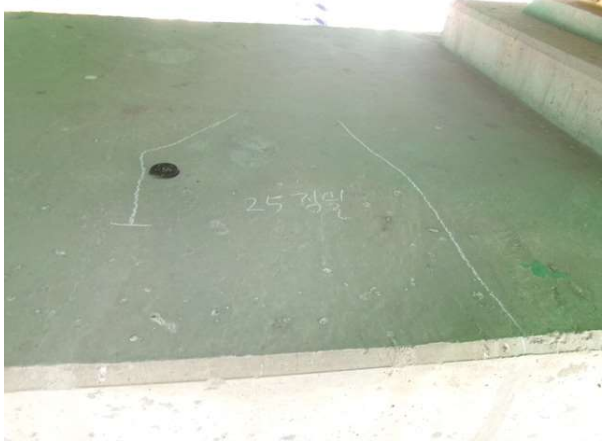
| 손상현황 | • P4 코핑부 균열(0.3mm미만) | 손상현황 | • P5 코핑부 파손(0.2m×0.3m) |
| 원 인 | • 건조수축, 온도변화 등 | 원 인 | • 공용중 외부충격 등 |

| 조치방안 | • 표면처리 | 조치방안 | • 단면보수 |

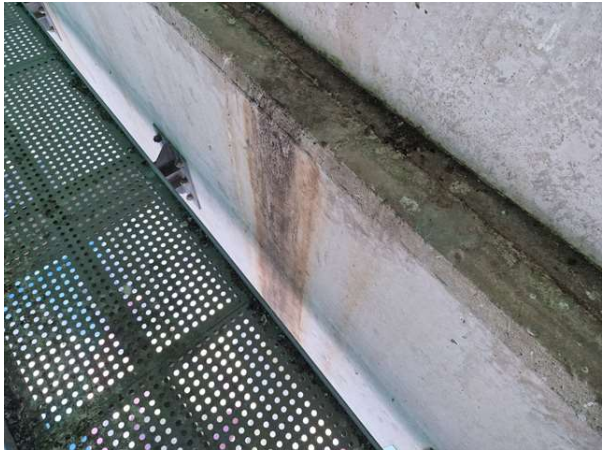
| 손상현황 | • P6 기둥부 망상균열(4.0m×1.5m) | 손상현황 | • P6 코핑부 표면오염(3.0m×3.5m) |
| 원 인 | • 건조수축, 거푸집 조기탈거 등 | 원 인 | • 외부 우수유입 등 |

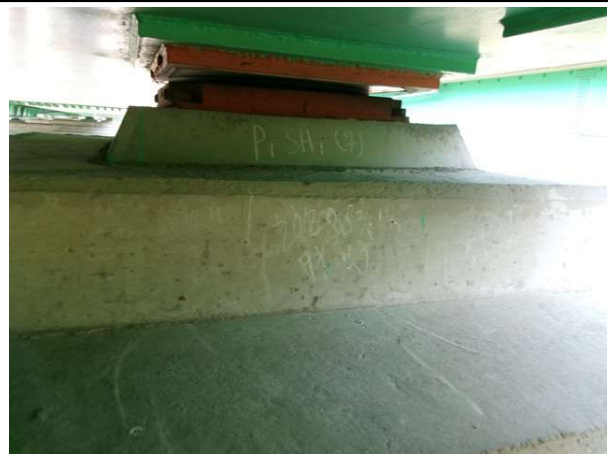
| 손상현황 | • P1-SH1 받침콘크리트 균열(0.3mm미만) | 손상현황 | • P1-SH3 무수축몰탈 균열(0.3mm미만) |
| 원 인 | • 건조수축, 온도변화 등 | 원 인 | • 건조수축, 온도변화 등 |

| 조치방안 | • 표면처리 | 조치방안 | • 표면처리 |

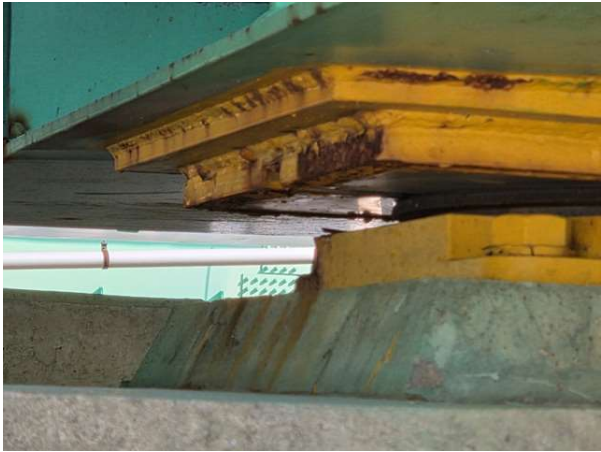
| 손상현황 | • P3-SH2 Plate부식 | 손상현황 | • P5-SH4 받침콘크리트 균열(0.3mm미만) |
| 원 인 | • 도장미흡부 습기흡착 등 | 원 인 | • 건조수축, 온도변화 등 |

| 조치방안 | • 도장보수 | 조치방안 | • 표면처리 |

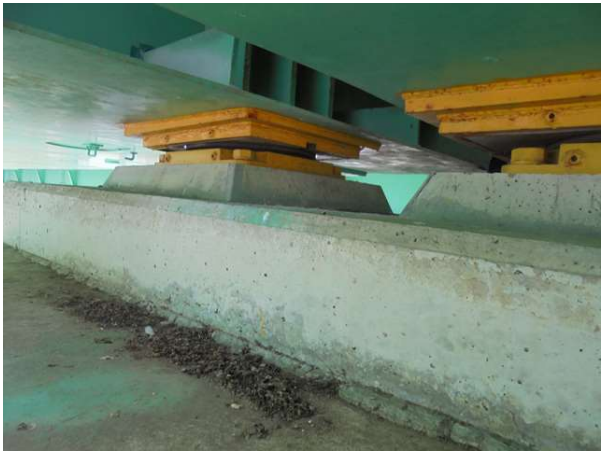
| 손상현황 | • P6-SH1 재료분리(0.2m×1.0m) | 손상현황 | • P8-SH4 Plate부식 |
| 원 인 | • 피복두께 부족, 시공미흡 등 | 원 인 | • 도장미흡부 습기흡착 등 |

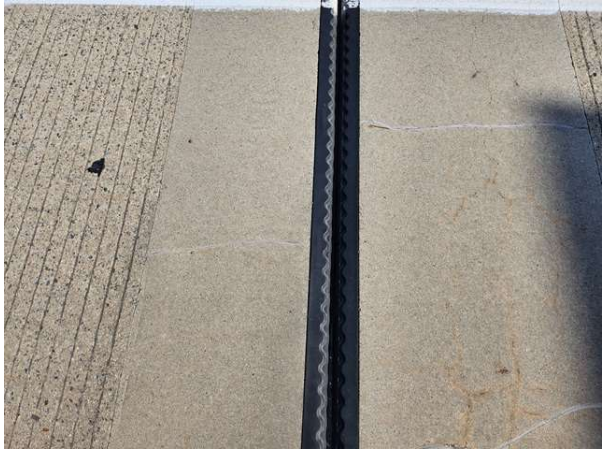
| 손상현황 | • A1 본체 고무재 파손(L=5.0m) | 손상현황 | • A1 차수판 볼트탈락 |
| 원 인 | • 차량 반복통행, 장기공용 등 | 원 인 | • 시공미흡 등 |

| 조치방안 | • 신축이음 교체 | 조치방안 | • 정비 |

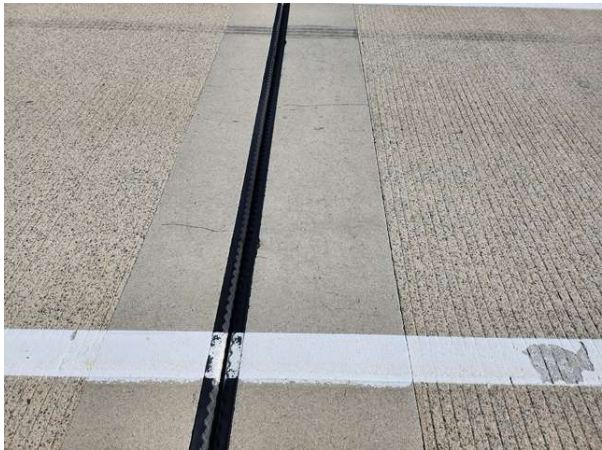
| 손상현황 | • A1 후타재 망상균열(0.3mm미만) | 손상현황 | • A2 본체 고무재 파손(L=5.0m) |
| 원 인 | • 다짐불량, 차량 반복통행, 장기공용 등 | 원 인 | • 차량 반복통행, 장기공용 등 |

| 조치방안 | • 주의관찰 | 조치방안 | • 신축이음 교체 |

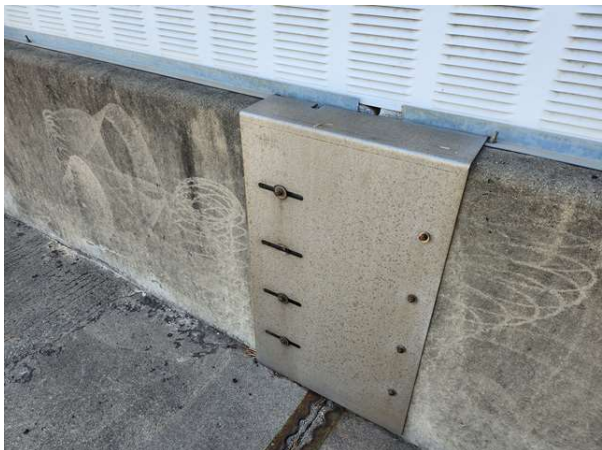
| 손상현황 | • A2 차수판 볼트탈락 | 손상현황 | • A2 후타재 균열(0.3mm미만) |
| 원 인 | • 시공미흡 등 | 원 인 | • 다짐불량, 차량 반복통행, 장기공용 등 |

| 조치방안 | • 정비 | 조치방안 | • 주의관찰 |

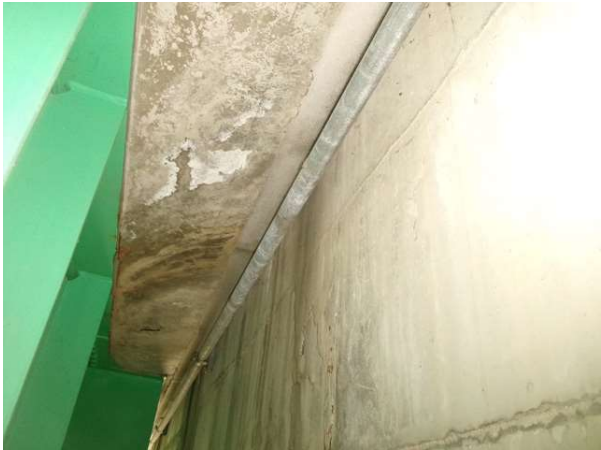
| 손상현황 | • A2 하부 누수(L=1.0m) | 손상현황 | • A2 차수판 탈락 |
| 원 인 | • 교면수 유입, 장기공용 등 | 원 인 | • 외부충격, 시공미흡 등 |

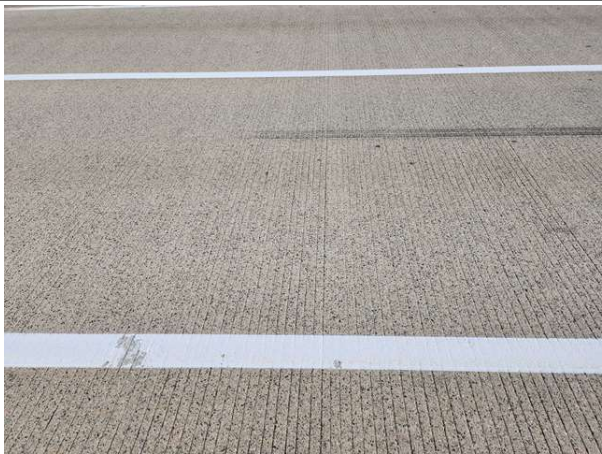
| 손상현황 | • S3 포장균열(L=2.0m) | 손상현황 | • S6 포장균열(L=4.0m) |
| 원 인 | • 반복통행에 의한 윤하중, 동결방지재 살포 등 | 원 인 | • 반복통행에 의한 윤하중, 동결방지재 살포 등 |

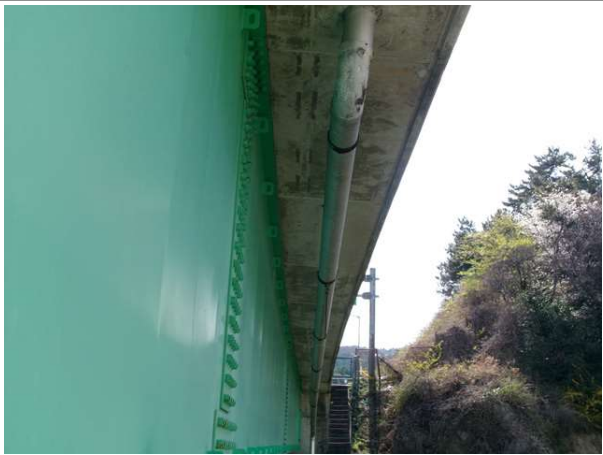
| 손상현황 | • S1 배수관 고정대 탈락 | 손상현황 | • S9 배수관 고정대 탈락 |
| 원 인 | • 시공미흡, 공용 중 노후화 등 | 원 인 | • 시공미흡, 공용 중 노후화 등 |

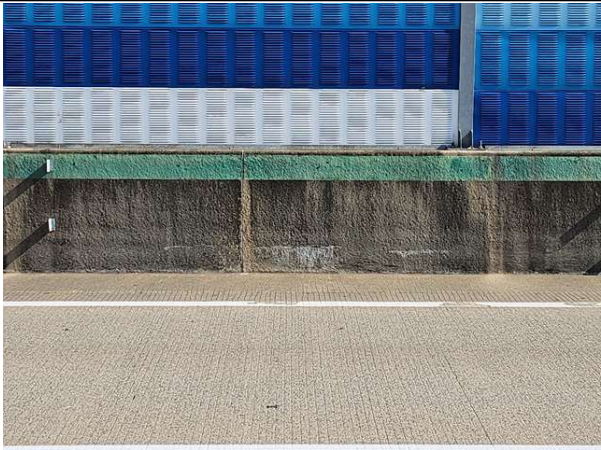
| 손상현황 | • S2 중분대 균열부백태S2(0.3mm미만) | 손상현황 | • S7 방호벽 균열부백태S2(0.3mm미만) |
| 원 인 | • 손상부 우수유입, 습기흡착 등 | 원 인 | • 손상부 우수유입, 습기흡착 등 |

| 조치방안 | • 표면처리 | 조치방안 | • 표면처리 |

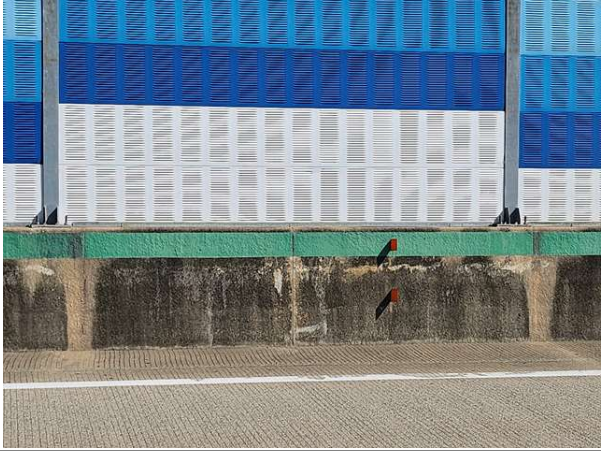
| 손상현황 | • S7 균열(0.3mm미만) | 손상현황 | • S8 방음벽 지주부 부식 |
| 원 인 | • 건조수축 및 온도변화 등 | 원 인 | • 장기공용, 습기흡착 등 |

| 조치방안 | • 표면처리 | 조치방안 | • 정비 |

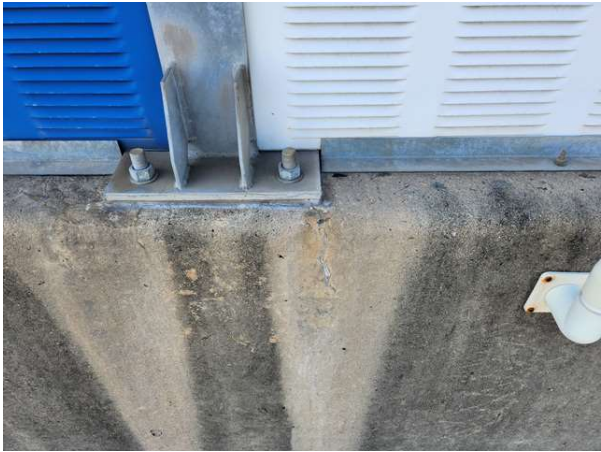
| 손상현황 | • S8 균열(0.3mm미만) | 손상현황 | • S8 중분대 망상균열(1.0m×1.0m) |
| 원 인 | • 건조수축 및 온도변화 등 | 원 인 | • 건조수축 및 거푸집 조기탈거 등 |

| 조치방안 | • 표면처리 | 조치방안 | • 표면처리 |

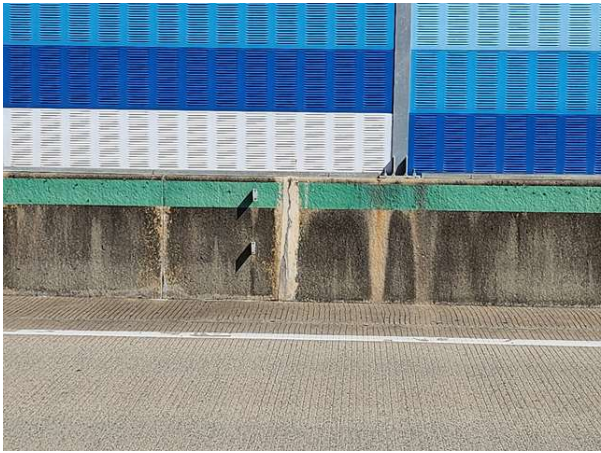
| 손상현황 | • S8 균열(0.3mm미만) | 손상현황 | • S9 균열(0.3mm미만) |
| 원 인 | • 건조수축 및 온도변화 등 | 원 인 | • 건조수축 및 온도변화 등 |

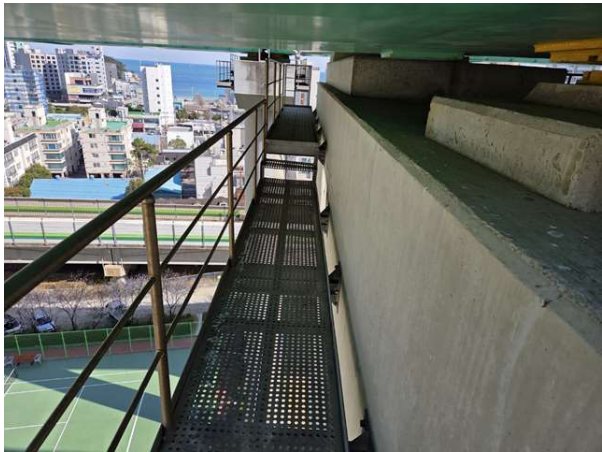
| 손상현황 | • P2 점검통로 난간 상태현황 | 손상현황 | • P5 점검통로 난간 상태현황 |

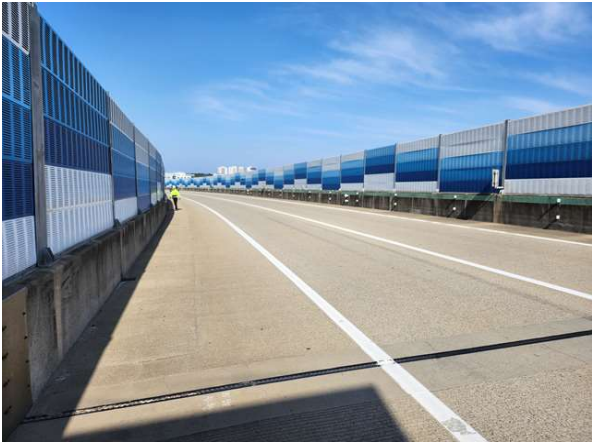
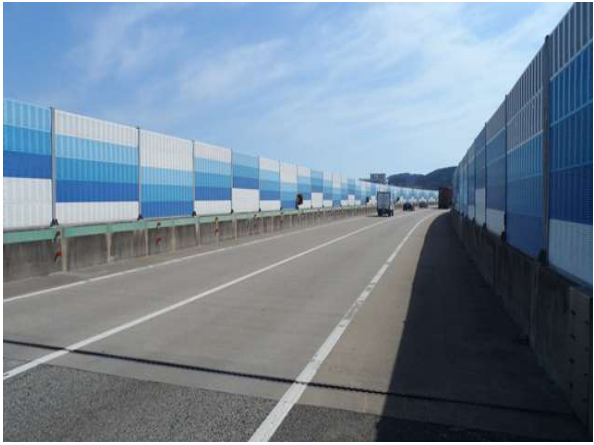
| 교면포장 상태양호 | 교량 집수구 상태양호 |
