## 04. 고래진1교(울산)

## 4. 고래진1교(울산)

본 시설물은 부산광역시 해운대구 송정동에 위치한 교량으로 총 연장 430.0m, 폭 12.60m로 시공되어 있다.

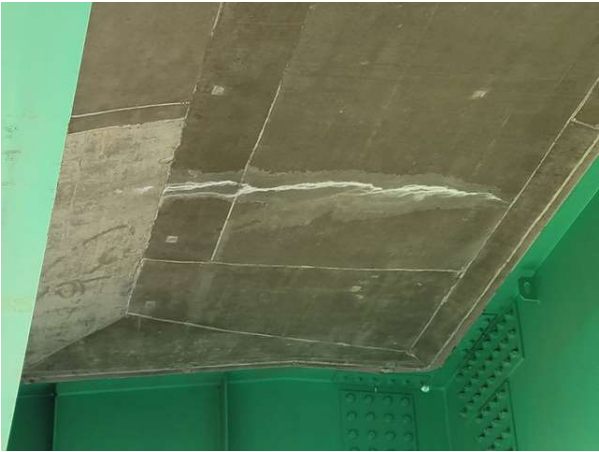
| 손상현황 | • S2 균열부 백태 | 손상현황 | • S2 균열부 백태 |
| 원 인 | • 균열부 우수유입 등 | 원 인 | • 균열부 우수유입 등 |

| 조치방안 | • 표면처리 | 조치방안 | • 표면처리 |

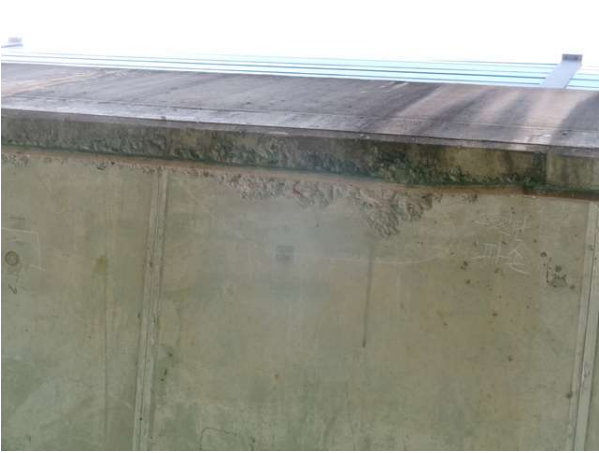
| 손상현황 | • S2 파손(0.6m×0.2m) | 손상현황 | • S9 망상균열 |
| 원 인 | • 물끓기흠 시공으로 인한 충격 | 원 인 | • 다짐미흡부 우수유입 등 |

| 조치방안 | • 단면보수 | 조치방안 | • 표면처리 |

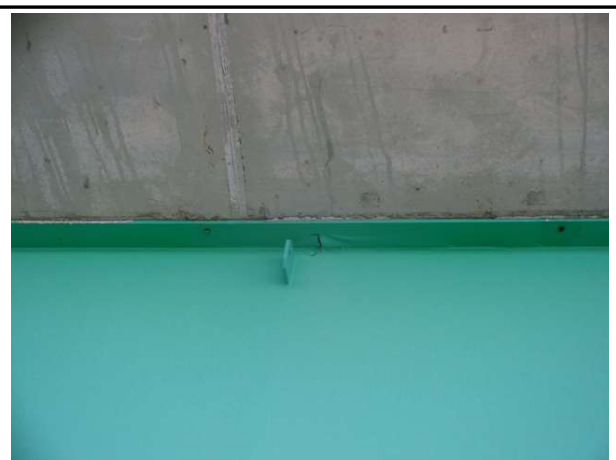
| 손상현황 | • S2-G2 부식 보수 실시 | 손상현황 | • S2-G2 도장박리 (0.1m×0.2m) |
| 원 인 | — | 원 인 | • 도장미흡, 공용중 노후화 등 |

| 조치방안 | — | 조치방안 | • 도장보수 |

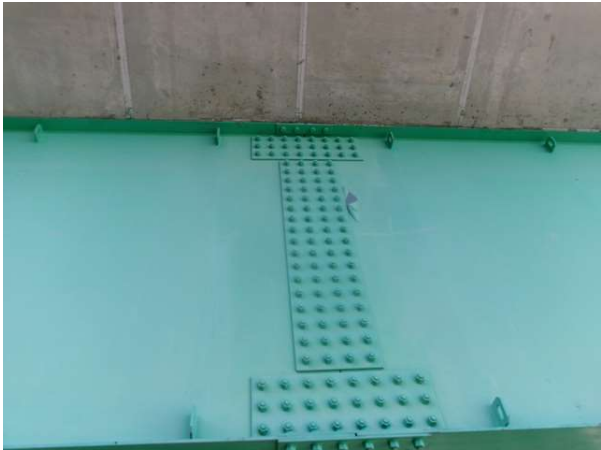
| 손상현황 | • S2-G2 도장박리 (0.2m×0.5m) | 손상현황 | • S2-G2 도장박리 (0.3m×0.3m) |
| 원 인 | • 도장미흡, 공용중 노후화 등 | 원 인 | • 도장미흡, 공용중 노후화 등 |

| 조치방안 | • 도장보수 | 조치방안 | • 도장보수 |

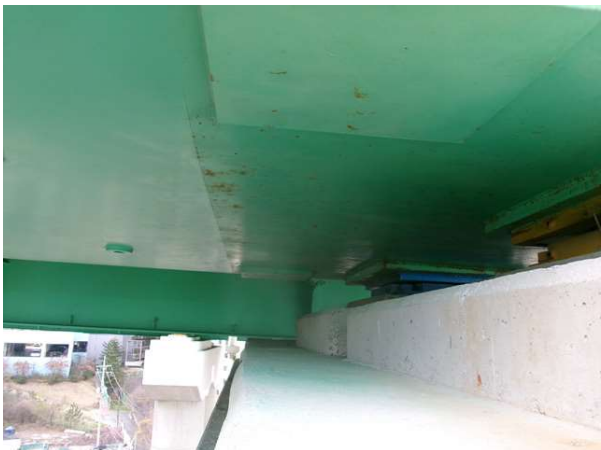
| 손상현황 | • S2-G2 부식 (0.5m×2.0m) | 손상현황 | • S3-G1 도장박리 (0.2m×0.2m) |
| 원 인 | • 도장미흡, 공용중 노후화 등 | 원 인 | • 도장미흡, 공용중 노후화 등 |

| 조치방안 | • 도장보수 | 조치방안 | • 도장보수 |

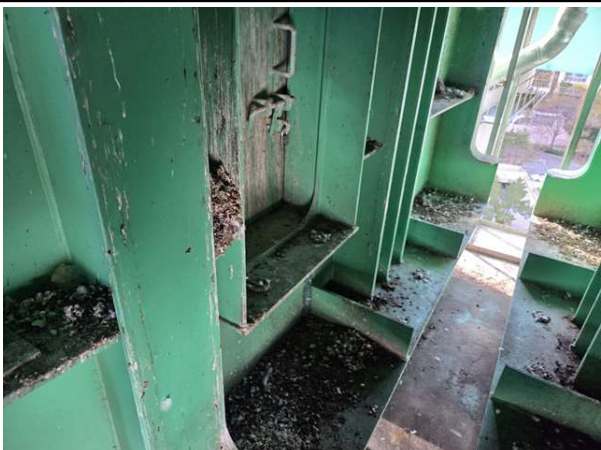
| 손상현황 | • 거더외부 S3-G1 조류배설물 (0.5×1.0) | 손상현황 | • S5-G2 균열 (0.1m×0.1m) |
| 원 인 | • 조류서식 등 | 원 인 | • 인위적인 균열, 외기영향 등 |

| 조치방안 | • 정비 | 조치방안 | • 도장보수 |

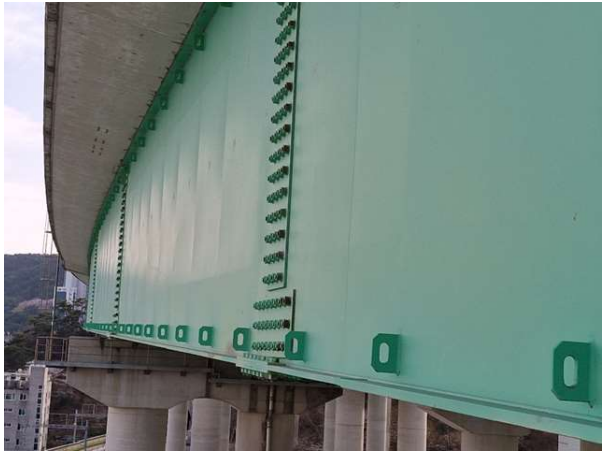
| 손상현황 | • S7-G2 도장박리(1.0m×2.5m) | 손상현황 | • S6-G1 거더내부 조류배설물(0.5×1.0) |
| 원 인 | • 도장미흡, 공용중 노후화 등 | 원 인 | • 조류서식 등 |

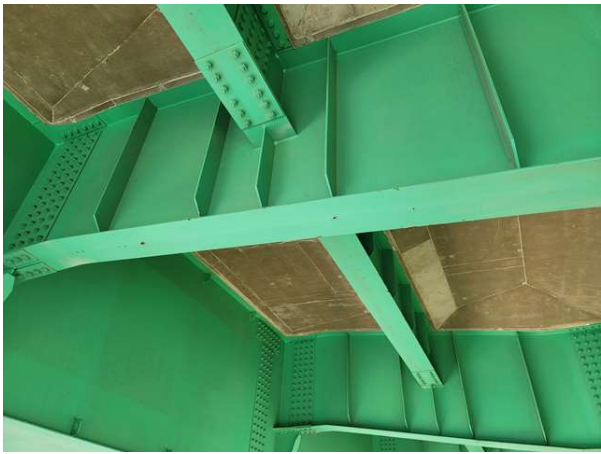
| 손상현황 | • S2 도장박리(0.3m×2.0m) | 손상현황 | • S2 부식(0.3m×2.0m) |
| 원 인 | • 도장미흡, 공용중 노후화 등 | 원 인 | • 도장미흡, 공용중 노후화 등 |

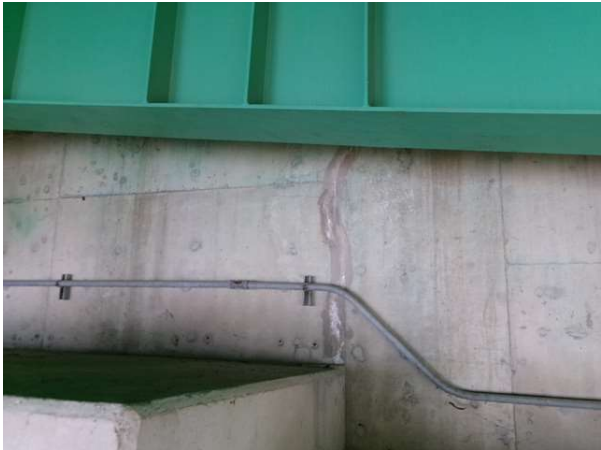
| 손상현황 | • A1 백태(0.1m×0.5m) | 손상현황 | • A1 파손(0.1m×0.2m) |
| 원 인 | • 손상부 습기흡착 등 | 원 인 | • 외부충격, 시공미흡 등 |

| 조치방안 | • 표면처리 | 조치방안 | • 단면보수 |

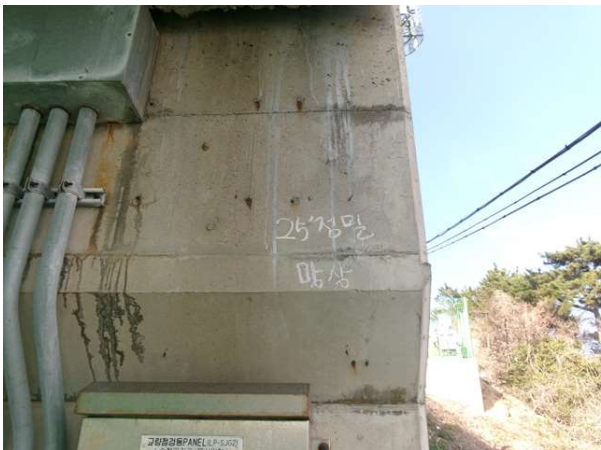
| 손상현황 | • A2 망상균열(0.5m×1.0m) | 손상현황 | • A2 이격(L=20.0m) |
| 원 인 | • 건조수축, 거푸집 조기탈거 등 | 원 인 | • 성토부 다짐불량, 시공미흡 등 |

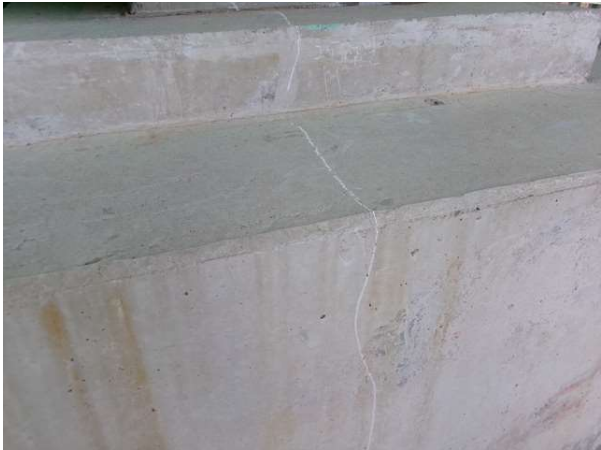
| 손상현황 | • P1 코핑부 균열(0.3mm미만) | 손상현황 | • P2 코핑부 재균열(0.3mm미만) |
| 원 인 | • 건조수축, 거푸집 조기탈거 등 | 원 인 | • 보수미흡 등 |

| 조치방안 | • 표면처리 | 조치방안 | • 표면처리 |

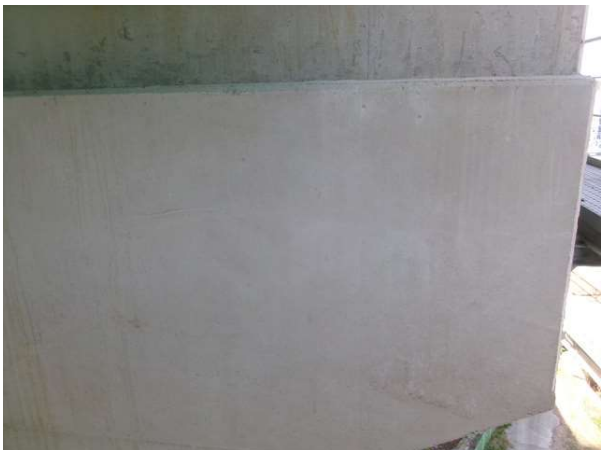
| 손상현황 | • P2 코핑부 망상균열(1.0m×1.0m) | 손상현황 | • P3 코핑부 균열(0.3mm미만) |
| 원 인 | • 건조수축, 거푸집 조기탈거 등 | 원 인 | • 건조수축, 거푸집 조기탈거 등 |

| 조치방안 | • 표면처리 | 조치방안 | • 표면처리 |

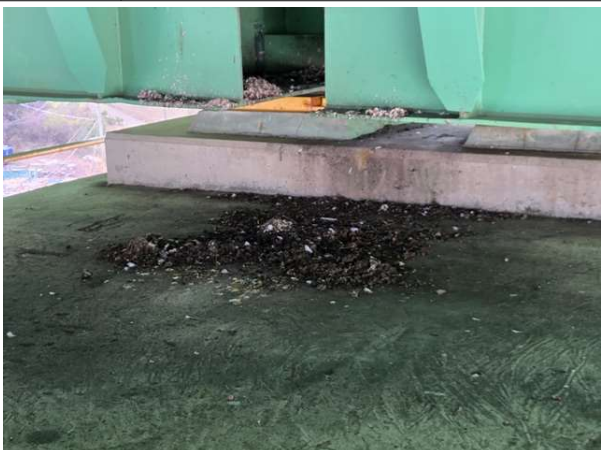
| 손상현황 | • P3 코핑부 조류배설물(1.0m×1.0m) | 손상현황 | • P3 코핑부 표면오염(0.5m×5.0m) |
| 원 인 | • 조류서식 등 | 원 인 | • 외부 우수유입 등 |

| 조치방안 | • 정비 | 조치방안 | • 표면처리 |

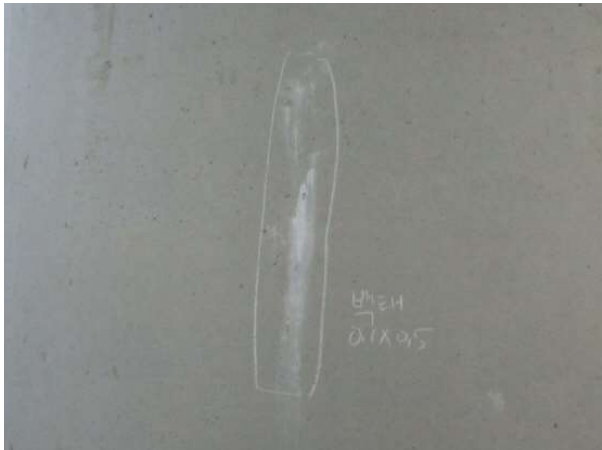
| 손상현황 | • P4 기둥부 백태(0.1m×0.5m) | 손상현황 | • P4 기둥부 파손(0.1m×0.1m) |
| 원 인 | • 표면 습기흡착 등 | 원 인 | • 공용 중 외부충격 등 |

| 조치방안 | • 표면처리 | 조치방안 | • 단면보수 |

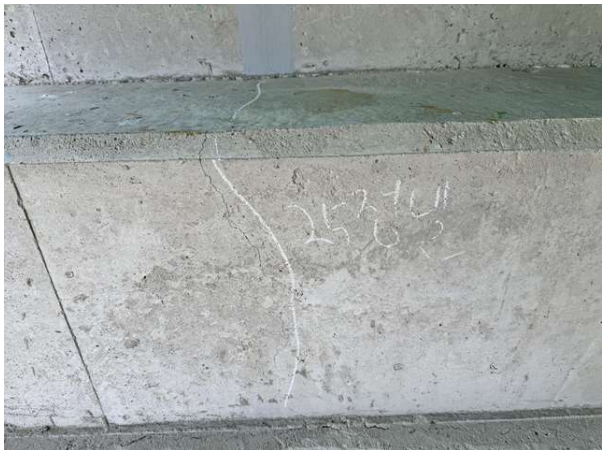
| 손상현황 | • P5 코핑부 균열(0.3mm미만) | 손상현황 | • P6 코핑부 표면오염(3.0m×3.0m) |
| 원 인 | • 건조수축, 온도변화 등 | 원 인 | • 외부 우수유입 등 |

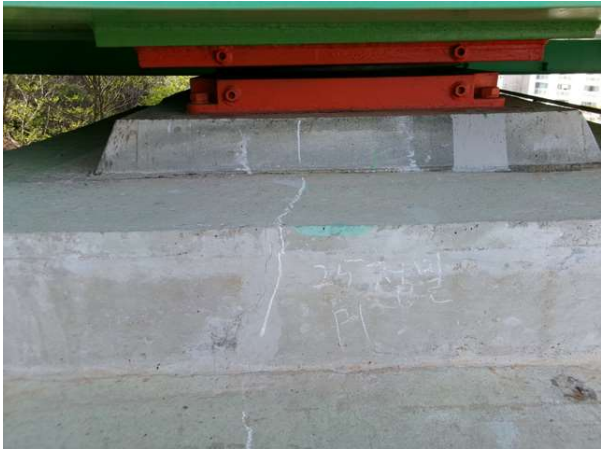
| 손상현황 | • P1-SH2 무수축몰탈 균열(0.3mm미만) | 손상현황 | • P2-SH2 Plate부식 |
| 원 인 | • 건조수축, 온도변화 등 | 원 인 | • 도장미흡부 습기흡착 등 |

| 조치방안 | • 표면처리 | 조치방안 | • 도장보수 |

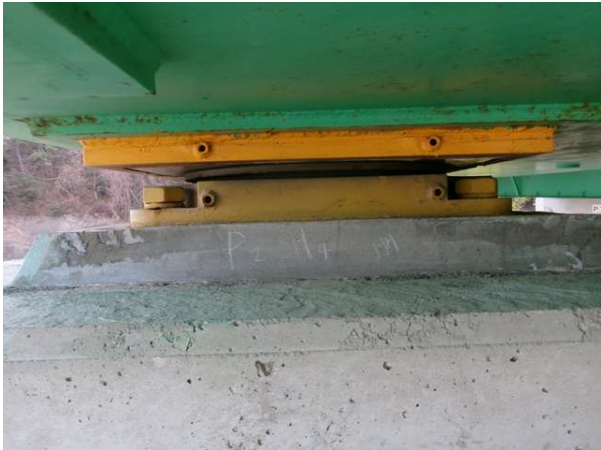
| 손상현황 | • P2-SH4 무수축물탈 균열(0.3mm미만) | 손상현황 | • P2-SH4 재료분리(0.1m×0.8m) |
| 원 인 | • 건조수축, 온도변화 등 | 원 인 | • 다짐불량, 시공미흡 등 |

| 조치방안 | • 표면처리 | 조치방안 | • 단면보수 |

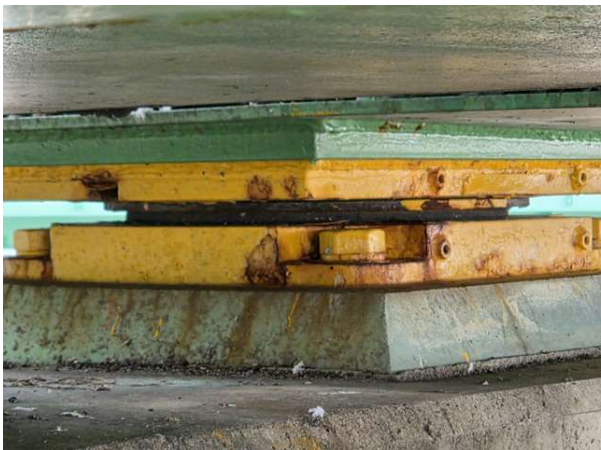
| 손상현황 | • P3-SH2 Plate부식 | 손상현황 | • P5-SH1 박락, 철근노출(0.1m×0.1m) |
| 원 인 | • 도장미흡부 습기흡착 등 | 원 인 | • 피복두께 부족, 시공미흡 등 |

| 조치방안 | • 도장보수 | 조치방안 | • 단면보수 |

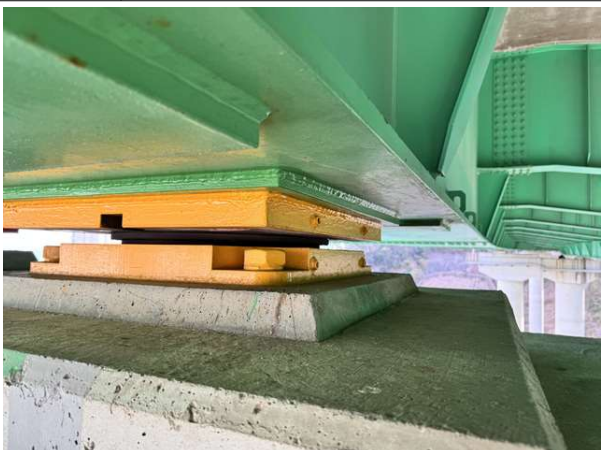
| 손상현황 | • P4-SH3 플레이트 부식 보수현황 | 손상현황 | • P5-SH4 플레이트 부식 보수현황 |

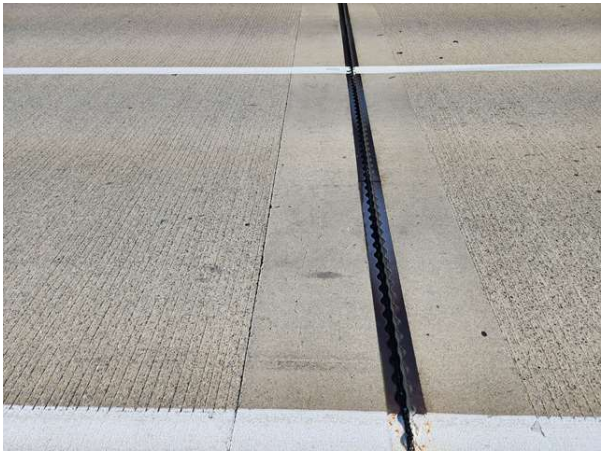
| 손상현황 | • A1 후타재 균열(0.3mm미만) | 손상현황 | • A2 후타재 균열(0.3mm미만) |
| 원 인 | • 다짐불량, 차량 반복통행, 장기공용 등 | 원 인 | • 다짐불량, 차량 반복통행, 장기공용 등 |

| 조치방안 | • 주의관찰 | 조치방안 | • 주의관찰 |

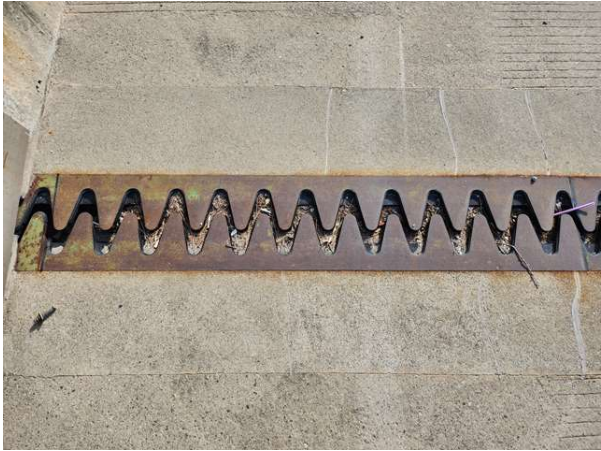
| 손상현황 | • P3 유간 토사퇴적(L=1.5m) | 손상현황 | • P6 유간 토사퇴적(L=2.0m) |
| 원 인 | • 비산먼지 퇴적, 장기공용 등 | 원 인 | • 비산먼지 퇴적, 장기공용 등 |

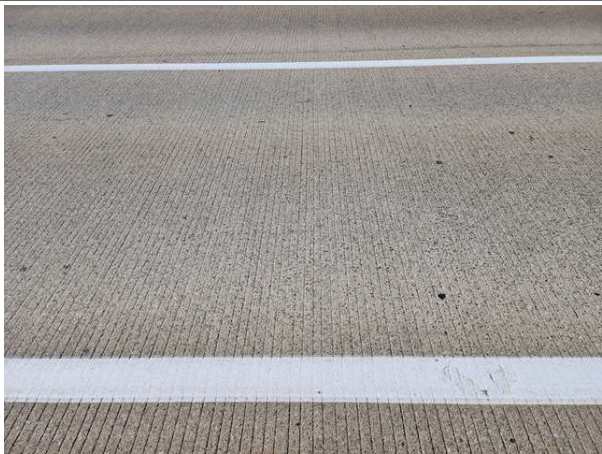
| 손상현황 | • S1 포장균열(L=3.0m) | 손상현황 | • S9 포장균열(L=2.0m) |
| 원 인 | • 반복통행에 의한 윤하중, 동결방지재 살포 등 | 원 인 | • 반복통행에 의한 윤하중, 동결방지재 살포 등 |

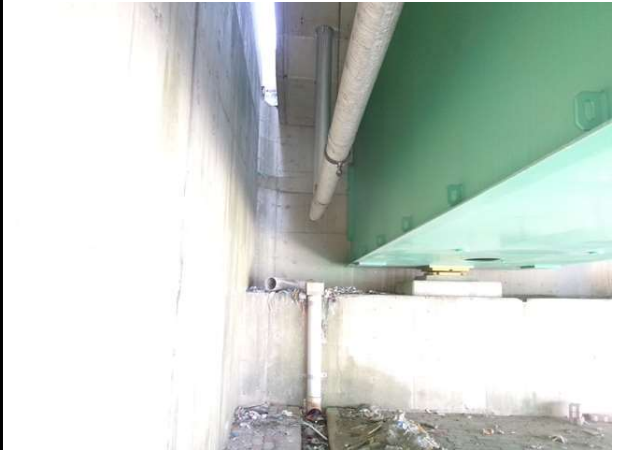
| 손상현황 | • A2 배수관 탈락 | 손상현황 | • S2 배수관 지지대 탈락 |
| 원 인 | • 설치미흡, 고정 불량 등 | 원 인 | • 시공미흡, 공용 중 노후화 등 |

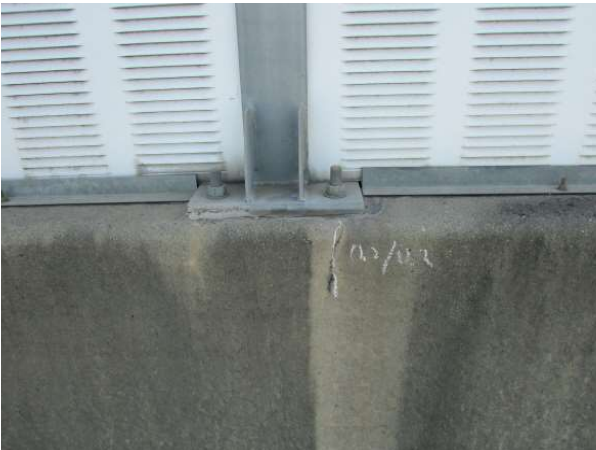
| 손상현황 | • S2 균열(0.3mm미만) | 손상현황 | • S3 방음벽 지주부 부식 |
| 원 인 | • 건조수축 및 거푸집 조기탈거 등 | 원 인 | • 장기공용, 습기흡착 등 |

| 조치방안 | • 표면처리 | 조치방안 | • 정비 |

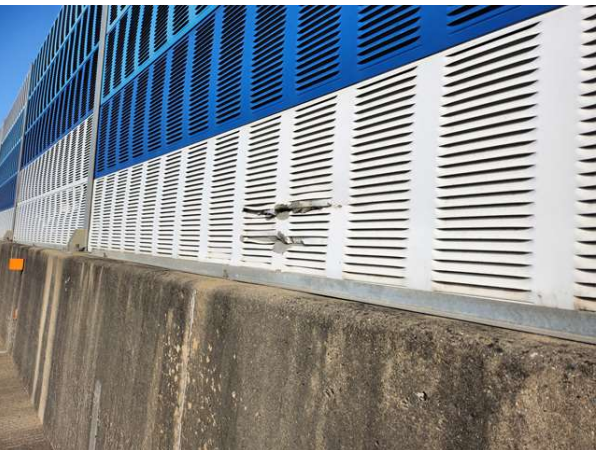
| 손상현황 | • S5 방음벽 파손(0.2m×0.4m) | 손상현황 | • S5 방음벽 변형(1.0m×0.2m) |
| 원 인 | • 공용 중 외부충격 등 | 원 인 | • 공용 중 외부충격 등 |
