## 05. 고래진2교(부산)

## 5. 고래진2교(부산)

본 시설물은 부산광역시 해운대구 송정동에 위치한 교량으로 총 연장 150.0m, 폭 12.455m로 시공되어 있다.

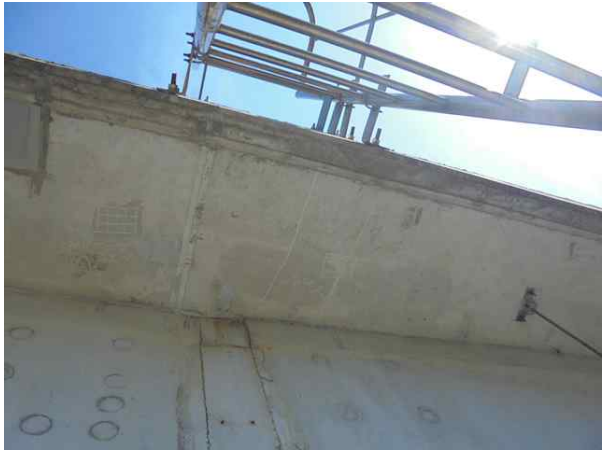
| 손상현황 | • S1 균열(0.3mm미만) | 손상현황 | • S2 균열(0.3mm미만) |
| 원 인 | • 건조수축 및 온도변화 등 | 원 인 | • 건조수축 및 온도변화 등 |

| 조치방안 | • 표면처리 | 조치방안 | • 표면처리 |

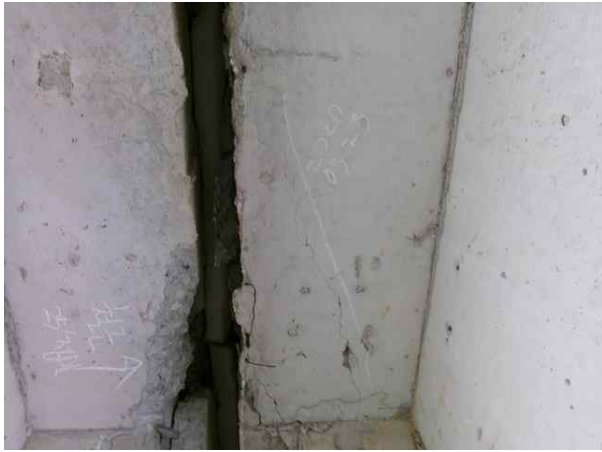
| 손상현황 | • S3 단부 균열(0.3mm이상) | 손상현황 | • S3 파손 및 철근노출(0.1m×0.1m) |
| 원 인 | • 건조수축 및 온도변화 등 | 원 인 | • 시공미흡, 외부충격 등 |

| 조치방안 | • 주입보수 | 조치방안 | • 단면보수 |

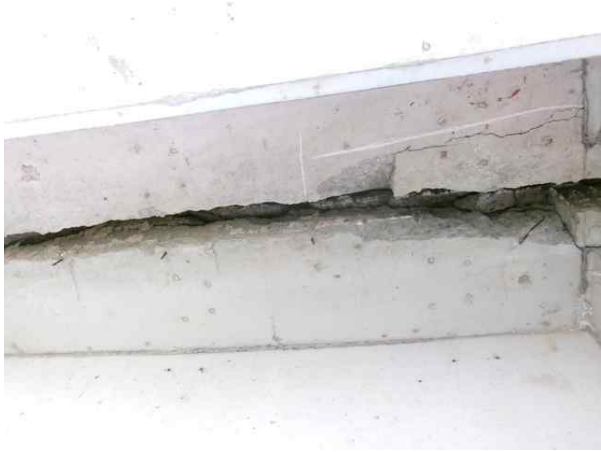
- 바닥판하면에서 조사된 균열(0.3mm미만), 망상균열의 경우 건조수축 및 온도변화 등 복합적인 원인에 의한 손상으로 판단되며, 구조적인 영향을 미치는 손상은 아니나 부재의 내구성 확보 차원의 표면처리 등의 적절한 보수를 실시하는 것이 바람직할 것으로 사료된다.
- 조사된 파손 및 철근노출의 경우 신축이음 교체 공사 당시의 진동 및 충격에 의한 손상으로 판단되며, 우수유입에 의한 철근부식 등의 2차 손상은 확인되지 않았으나, 내구성 및 단면을 확보하기 위한 단면보수 등의 보수가 필요하다고 판단된다.

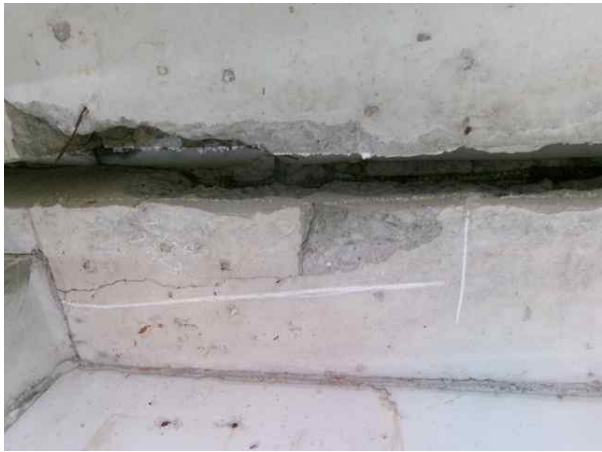
| 손상현황 | • S4 파손 및 철근노출(0.1m×0.1m) | 손상현황 | • S4 파손 및 철근노출(0.1m×0.1m) |
| 원 인 | • 시공미흡, 외부충격 등 | 원 인 | • 시공미흡, 외부충격 등 |

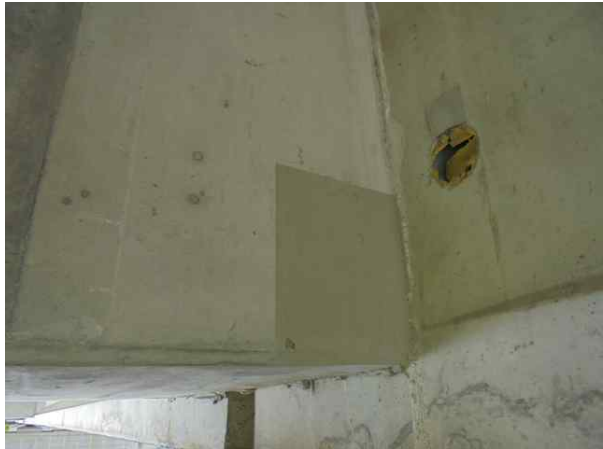
| 손상현황 | • S1 보수부 들뜸 (0.3m×0.3m) | 손상현황 | • S3 균열 (0.3mm미만) |
| 원 인 | • 보수미흡 등 | 원 인 | • 온도변화 및 건조수축 등 |

| 조치방안 | • 단면보수 | 조치방안 | • 표면처리 |

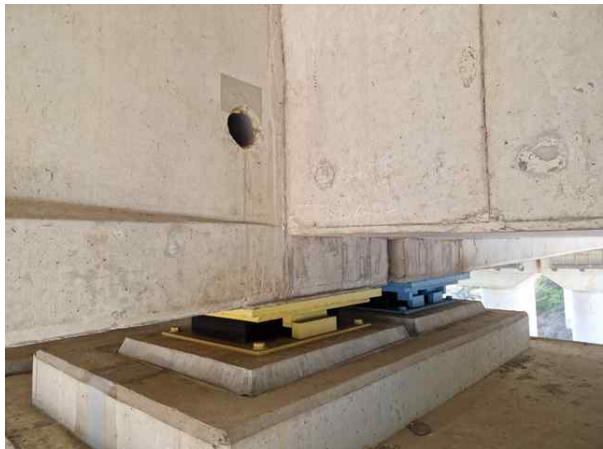
| 손상현황 | • S5 균열 (0.3mm미만) | 손상현황 | • S1 보수 상태현황 |
| 원 인 | • 온도변화 및 건조수축 등 | 원 인 | • - |

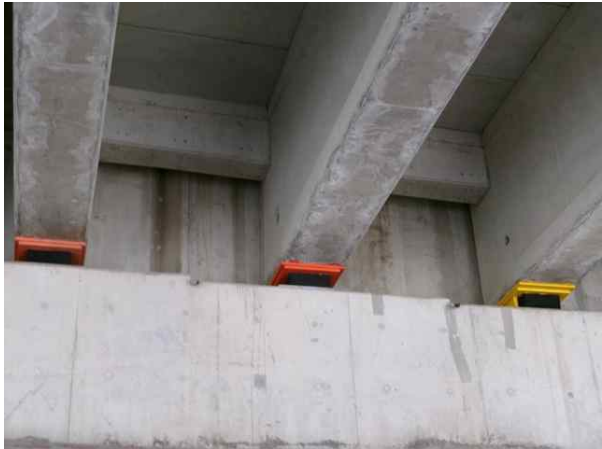
| 손상현황 | • A1 표면오염 (0.5m×2.5m) | 손상현황 | • A1 법면 침하 (10.0m×0.3m) |
| 원 인 | • 교면수 유입 등 | 원 인 | • 법면 시공미흡 등 |

| 조치방안 | • 표면처리 | 조치방안 | • 주의관찰 |

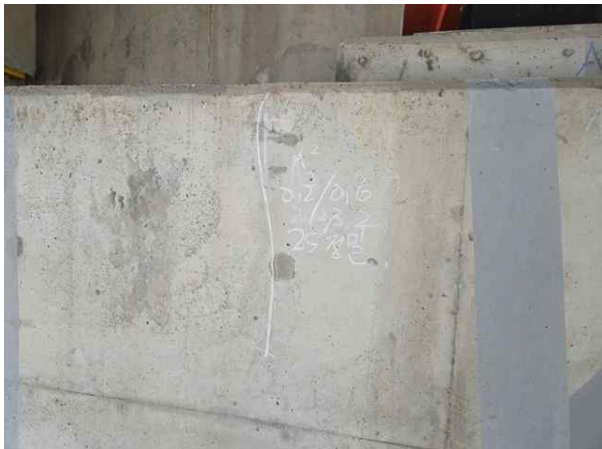
| 손상현황 | • A2 균열 (0.3mm미만) | 손상현황 | • A2 균열 (0.3mm미만) |
| 원 인 | • 온도변화 및 건조수축 등 | 원 인 | • 온도변화 및 건조수축 등 |

| 조치방안 | • 표면처리 | 조치방안 | • 표면처리 |

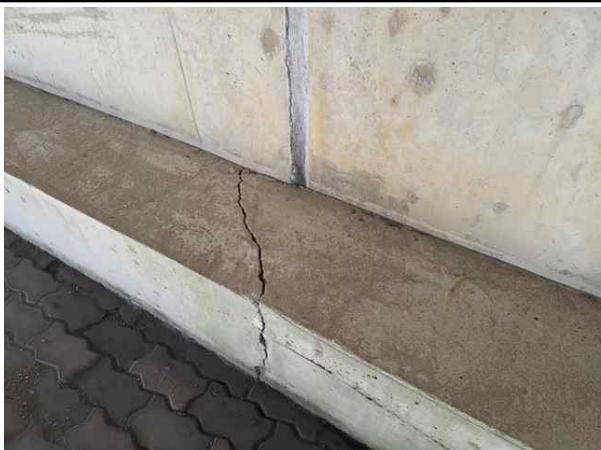
| 손상현황 | • A2 균열 (0.3mm이상) 보수상태 현황 | 손상현황 | • A2 법면 이격 (L=1.0m) |
| 원 인 | — | 원 인 | • 시공미흡 등 |

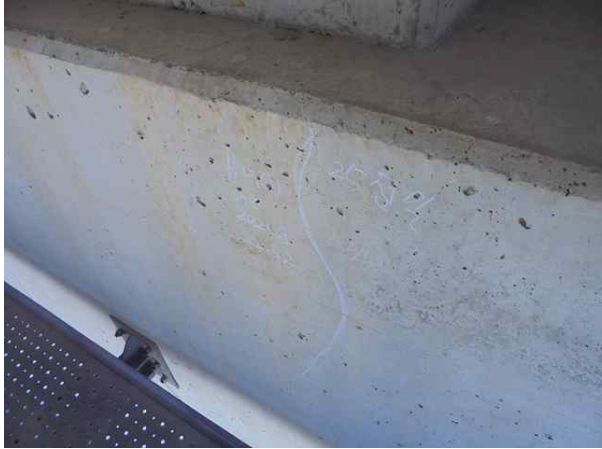
| 손상현황 | • P1 코핑부 균열(0.3mm미만) | 손상현황 | • P1 코핑부 망상균열(0.5m×1.2m) |
| 원 인 | • 건조수축, 온도변화 등 | 원 인 | • 건조수축, 거푸집 조기탈거 등 |

| 조치방안 | • 표면처리 | 조치방안 | • 표면처리 |

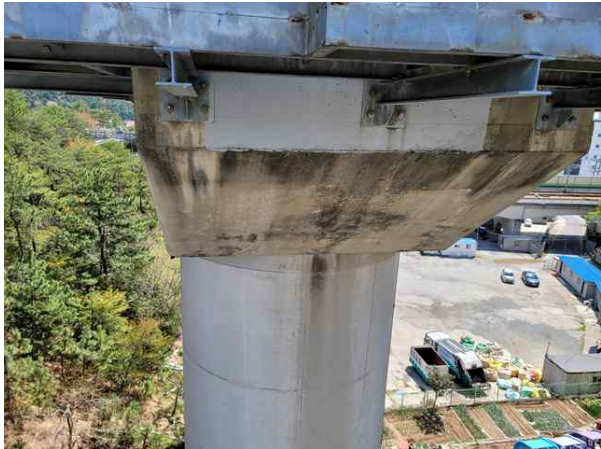
| 손상현황 | • P3 코핑부 균열 보수 실시 | 손상현황 | • P3 코핑부 표면오염(2.5m×2.0m) |
| 원 인 | — | 원 인 | • 외부 우수유입 등 |

| 조치방안 | — | 조치방안 | • 표면처리 |

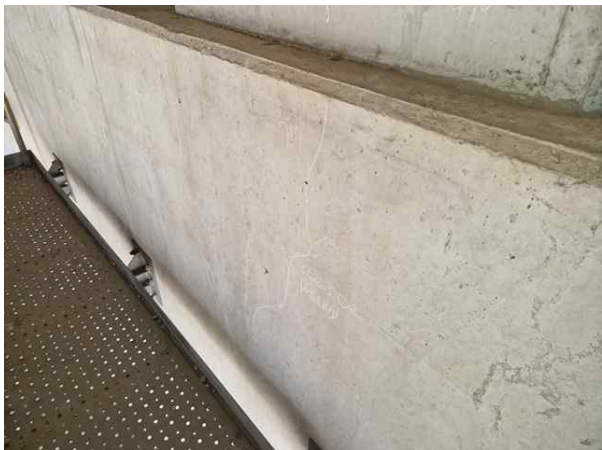
| 손상현황 | • P4 코핑부 균열(0.3mm미만) | 손상현황 | • P2 교량 하부점용 |
| 원 인 | • 건조수축, 온도변화 등 | 원 인 | • 불법 점용 등 |

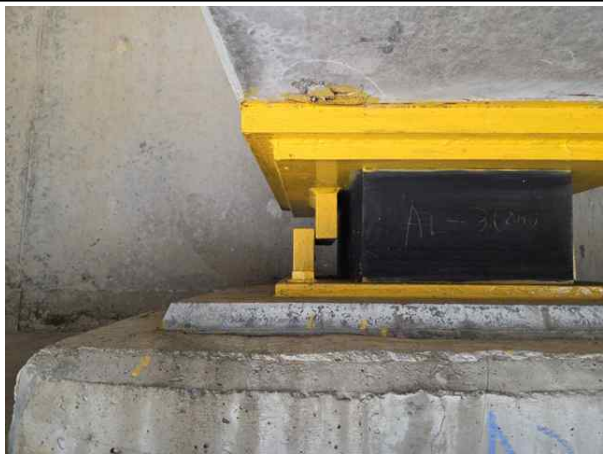
| 손상현황 | • A2-SH1 스토퍼 밀착 | 손상현황 | • A1-SH5 Plate부식 보수현황 |
| 원 인 | • 시공오류, 받침 신축거동 등 | 원 인 | • - |

| 조치방안 | • 주의관찰 | 조치방안 | • - |

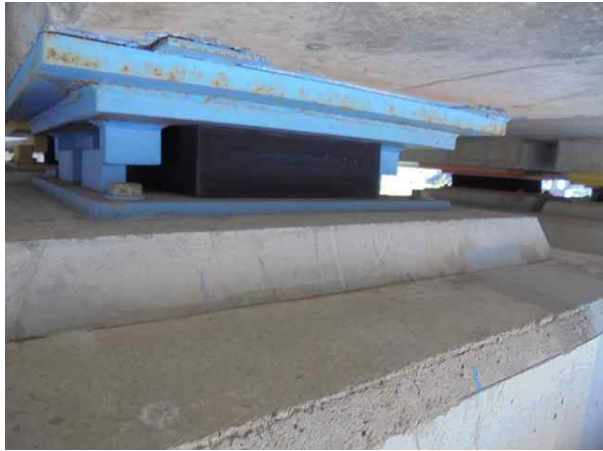
| 손상현황 | • P1-SH8 무수축물탈 균열(0.3mm미만) | 손상현황 | • P2-SH1 재료분리(0.3m×0.1m) |
| 원 인 | • 건조수축, 온도변화 등 | 원 인 | • 시공미흡 등 |

| 조치방안 | • 표면처리 | 조치방안 | • 단면보수 |

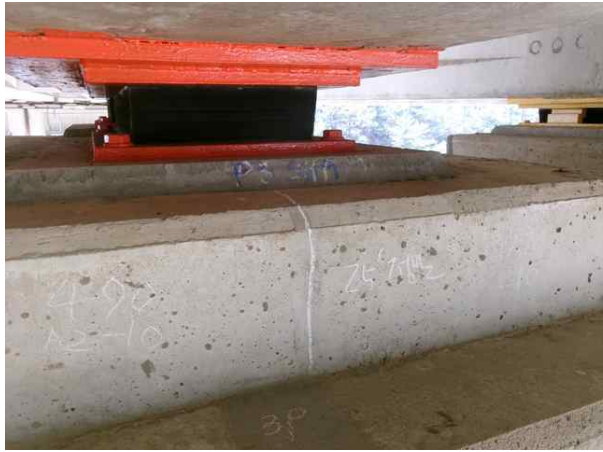
| 손상현황 | • P3-SH9 받침콘크리트 균열(0.3mm미만) | 손상현황 | • P4-SH2 Plate부식 |
| 원 인 | • 건조수축, 온도변화 등 | 원 인 | • 도장미흡부 습기흡착 등 |

| 조치방안 | • 표면처리 | 조치방안 | • 도장보수 |

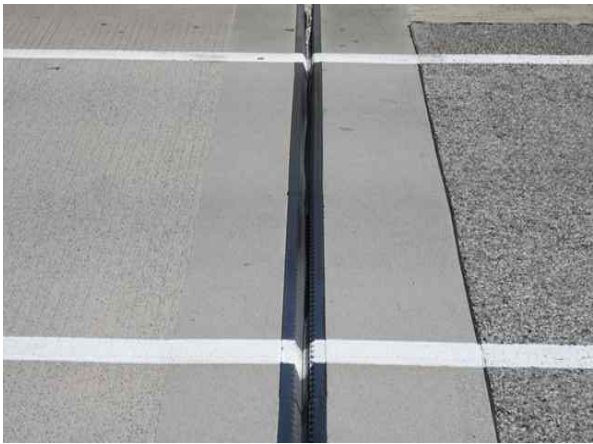
| 손상현황 | • A1 본체 고무재 파손(L=5.0m) | 손상현황 | • A1 후타재 균열(0.3mm미만) |
| 원 인 | • 차량 반복통행, 장기공용 등 | 원 인 | • 다짐불량, 차량 반복통행, 장기공용 등 |

| 조치방안 | • 신축이음 교체 | 조치방안 | • 주의관찰 |

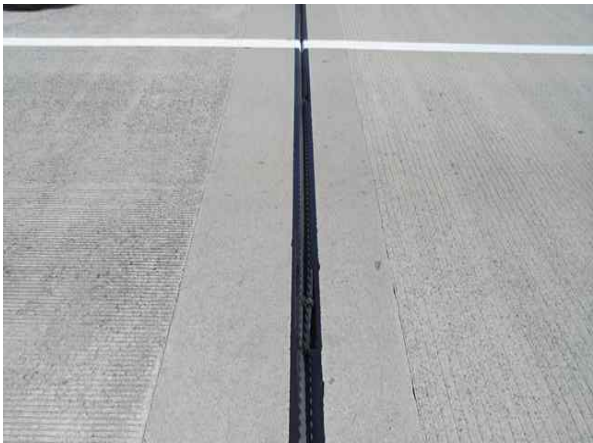
| 손상현황 | • A2 본체 고무재 파손(L=5.0m) | 손상현황 | • A2 후타재 파손(1.0m×0.1m) |
| 원 인 | • 차량 반복통행, 장기공용 등 | 원 인 | • 다짐불량, 차량 통행 등 |

| 조치방안 | • 신축이음 교체 | 조치방안 | • 단면보수 |

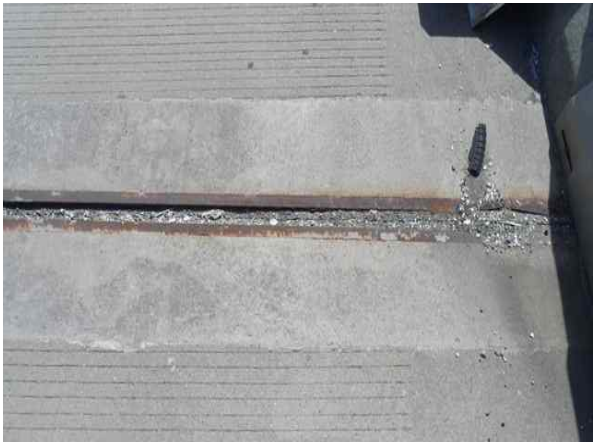
| 손상현황 | • P3 신축이음 본체부식 및 토사퇴적 | 손상현황 | • P3 후타재 균열(0.3mm미만) |
| 원 인 | • 본체 장기공용, 비산물 퇴적 | 원 인 | • 다짐불량, 차량 반복통행, 장기공용 등 |

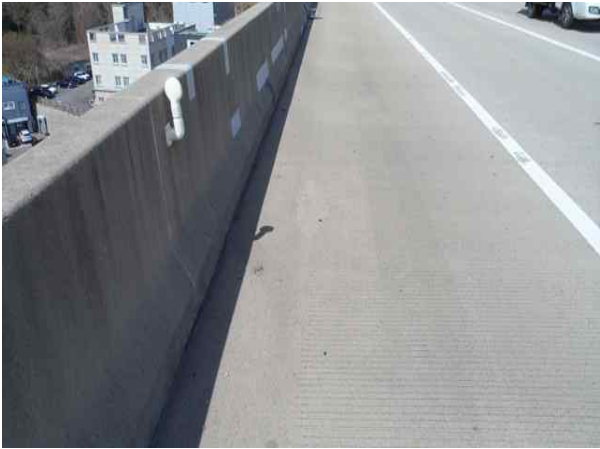
| 손상현황 | • S1 망상균열(3.0m×7.0m) | 손상현황 | • S2 포장균열(L=1.0m) |
| 원 인 | • 반복통행에 의한 윤하중, 동결방지재 살포 등 | 원 인 | • 반복통행에 의한 윤하중, 동결방지재 살포 등 |

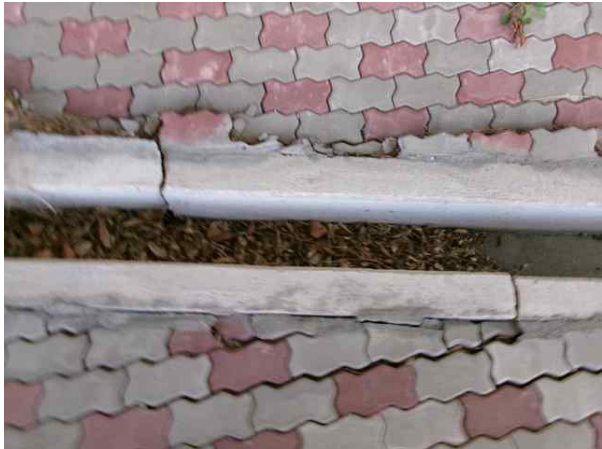
| 손상현황 | • S2 법면 배수로 파손(1.0m×2.0m) | 손상현황 | • S1 배수관 설치상태 현황 |
| 원 인 | • 시공미흡 등 | 원 인 | — |

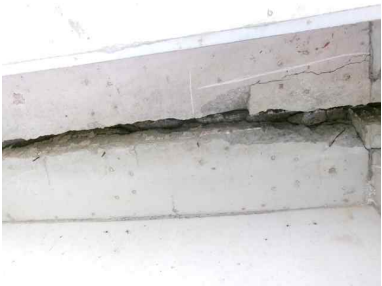
| <p>① 바닥판하면 S3 박락 및 철근노출 - 진전 여부확인</p> | <p>② 바닥판하면 S4 박락 및 철근노출 - 진전 여부확인</p> | <p>③ 거더 S4 콘크리트 들뜸 - 진전 여부확인</p> |
