## 06. 고래진2교(울산)

## 6. 고래진2교(울산)

본 시설물은 부산광역시 해운대구 송정동에 위치한 교량으로 총 연장 150.0m, 폭 12.455m로 시공되어있다.

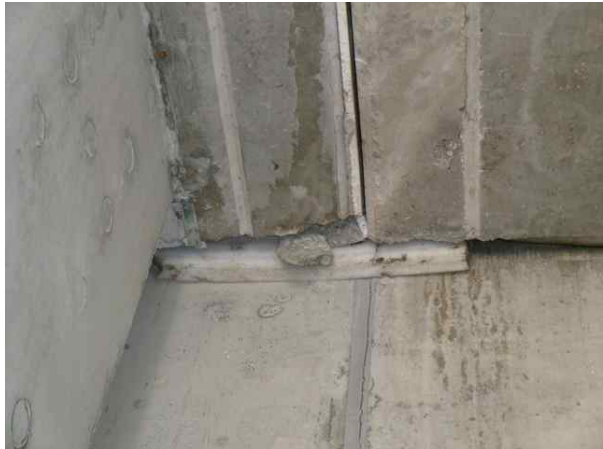
| 손상현황 | • S1 콘크리트 파손(0.2m×0.3m) | 손상현황 | • S4 균열(0.3mm미만) |
| 원 인 | • 시공미흡, 외부충격 등 | 원 인 | • 건조수축 및 온도변화 등 |

- 바닥판하면에서 조사된 균열(0.3mm미만), 망상균열의 경우 건조수축 및 거푸집 조기탈거, 온도변화 등 복합적인 원인에 의한 손상으로 판단되며, 구조적인 영향을 미치는 손상은 아니나 부재의 내구성 확보 차원의 표면처리 등의 적절한 보수를 실시하는 것이 바람직할 것으로 사료된다.
- 조사된 파손의 경우 신축이음 교체공사 당시의 진동 및 충격에 의한 손상으로 판단되며, 손상의 위치상 신축이음 하부 누수로 인한 철근부식 등의 2차손상 우려가 있으므로, 내구성 및 단면을 확보하기 위한 적절한 보수가 필요하다고 판단된다.

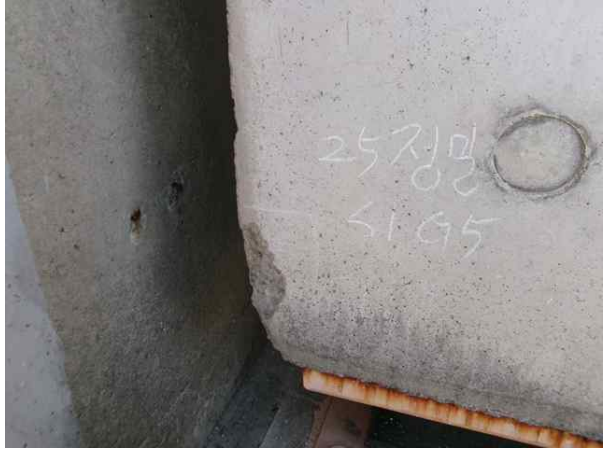
| 손상현황 | • S1-G5 파손(0.2m×0.2m) | 손상현황 | • S2-G3 재료분리(0.1m×0.5m) |
| 원 인 | • 공용 중 외부충격 등 | 원 인 | • 다짐미흡 등 |

- 거더에서 조사된 파손의 경우 공용 중 외력에 의해 발생한 것으로 판단되며, 구조적인 안전성에 우려를 미칠만한 손상은 아니나 손상의 진전방지 및 내구성 확보차원의 적절한 보수가 필요하다.
- 조사된 재료분리의 경우 거더의 하부에 발생한 손상으로 시공시 콘크리트의 배합, 다짐 등 품질불량 등으로 발생되었으며, 구조적인 손상은 아니나, 내구성 확보차원의 적절한 조치가 필요할 것으로 사료된다.

| 조치방안 | • 단면보수 | 조치방안 | • 단면보수 |

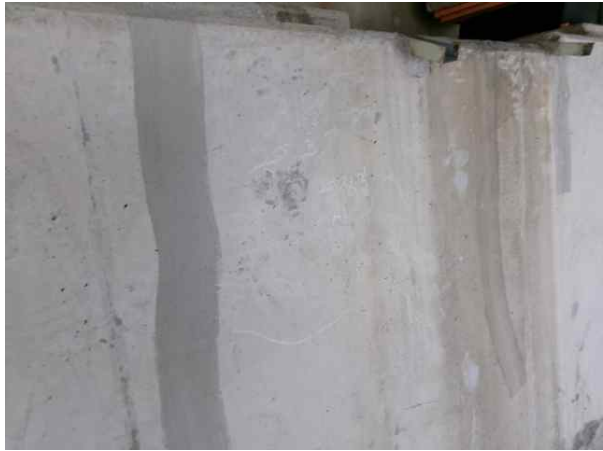
| 손상현황 | • A1 균열(0.3mm미만) | 손상현황 | • A1 균열(0.3mm미만) |
| 원 인 | • 온도변화 및 건조수축 등 | 원 인 | • 온도변화 및 건조수축 등 |

| 조치방안 | • 표면처리 | 조치방안 | • 표면처리 |

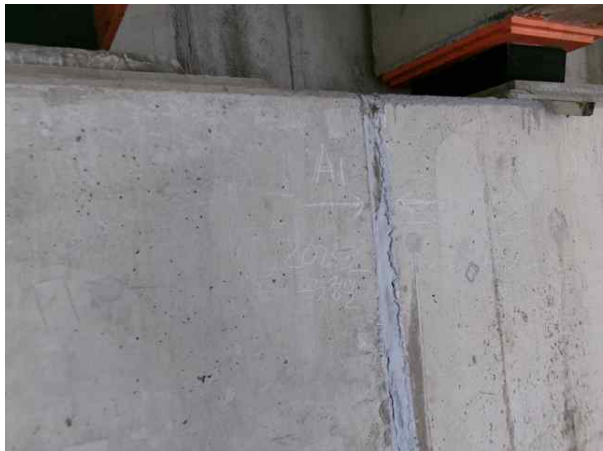
| 손상현황 | • A1 실란트 이격(L=4.5m) | 손상현황 | • A2 표면오염(0.5m×2.0m) |
| 원 인 | • 실링재 노후화 등 | 원 인 | • 외부 우수유입 등 |

| 조치방안 | • 재시공 | 조치방안 | • 표면처리 |

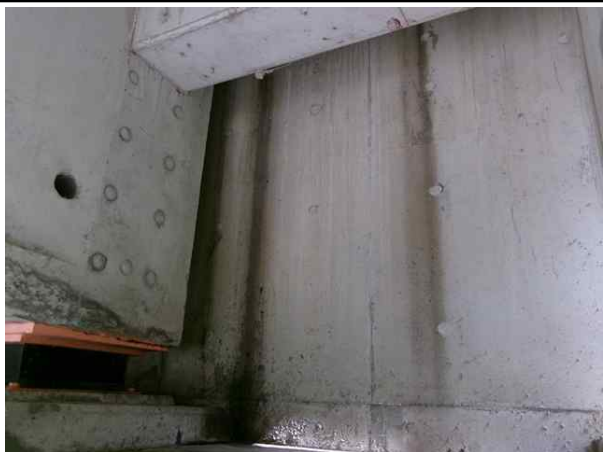
| 손상현황 | • A2 균열(0.3mm미만) | 손상현황 | • A1 실란트 이격(L=3.5m) |
| 원 인 | • 온도변화 및 건조수축 등 | 원 인 | • 실링재 노후화 등 |

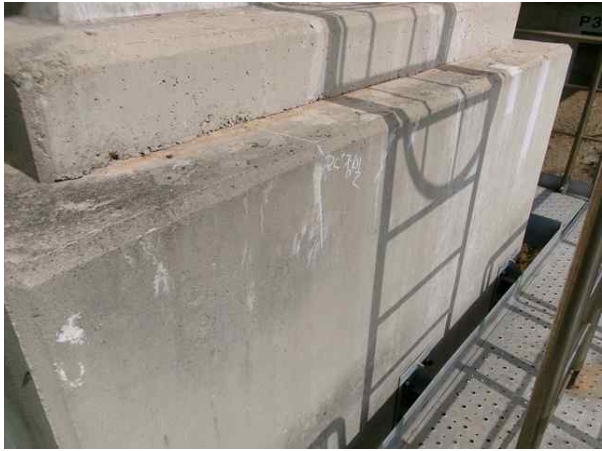
| 손상현황 | • P2 코핑부 균열(0.3mm미만) | 손상현황 | • P3 기둥부 망상균열(1.0m×2.5m) |
| 원 인 | • 건조수축, 온도변화 등 | 원 인 | • 건조수축, 거푸집 조기탈형 등 |

| 조치방안 | • 표면처리 | 조치방안 | • 표면처리 |

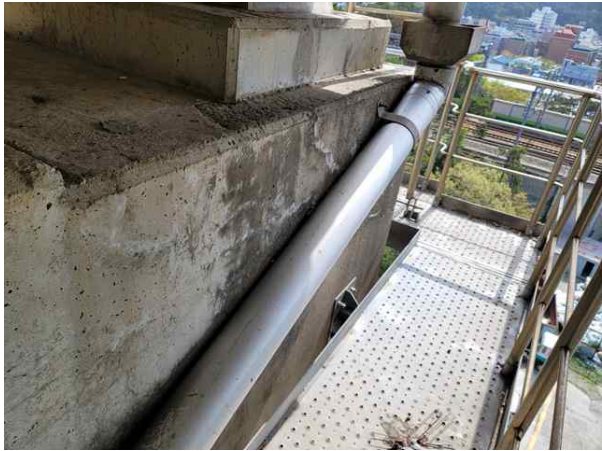
| 손상현황 | • P3 코핑부 표면오염(2.0m×2.0m) | 손상현황 | • P4 코핑부 균열(0.3mm미만) |
| 원 인 | • 외부 우수유입 등 | 원 인 | • 건조수축, 온도변화 등 |

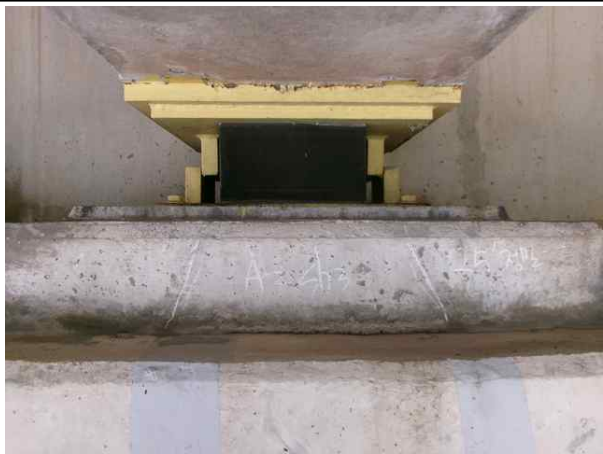
| 손상현황 | • A2-SH3 받침콘크리트 균열(0.3mm미만) | 손상현황 | • A2-SH3 Plate부식 |
| 원 인 | • 건조수축, 온도변화 등 | 원 인 | • 도장미흡부 습기흡착 등 |

| 조치방안 | • 표면처리 | 조치방안 | • 도장보수 |

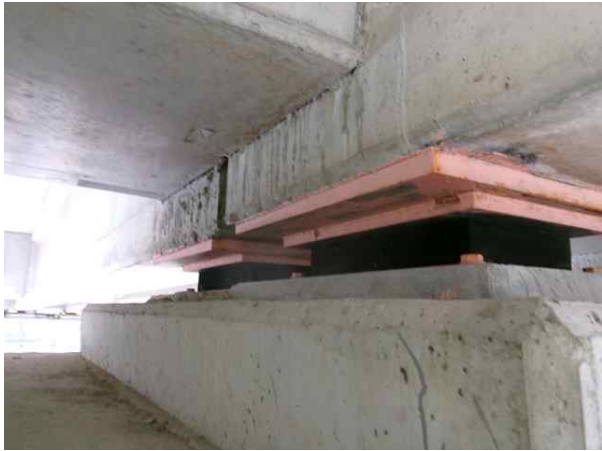
| 손상현황 | • P2-SH4 Plate부식 | 손상현황 | • P2-SH5 받침콘크리트 균열(0.3mm미만) |
| 원 인 | • 도장미흡부 습기흡착 등 | 원 인 | • 건조수축, 온도변화 등 |

| 조치방안 | • 도장보수 | 조치방안 | • 표면처리 |

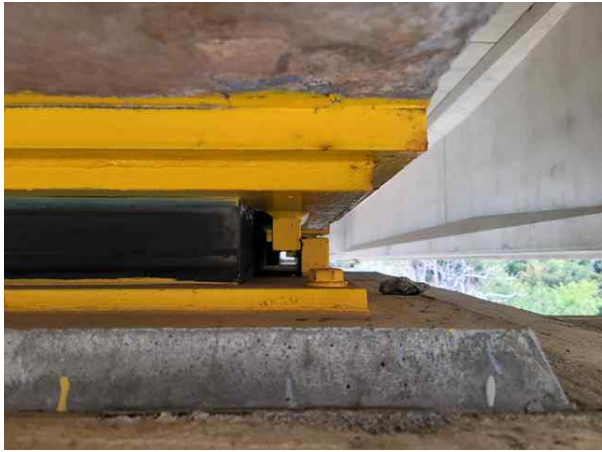
| 손상현황 | • P3-SH3 스톱퍼 밀착 | 손상현황 | • P4-SH2 Plate부식 |
| 원 인 | • 시공오류, 받침 신축거동 등 | 원 인 | • 도장미흡부 습기흡착 등 |

| 조치방안 | • 주의관찰 | 조치방안 | • 도장보수 |

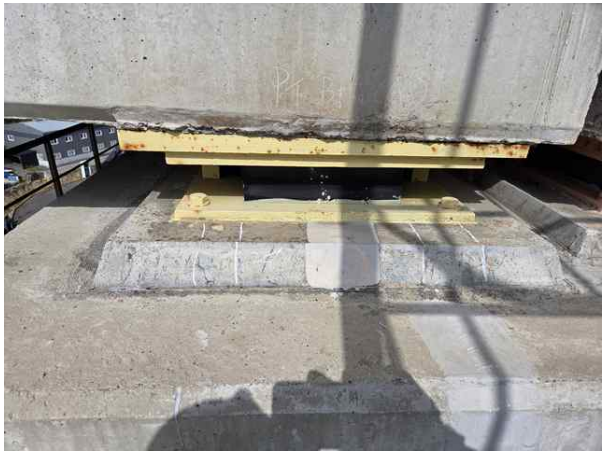
| 손상현황 | • P4-SH5 무수축물탈 균열(0.3mm미만) | 손상현황 | • P4-SH5 받침콘크리트 균열(0.3mm미만) |
| 원 인 | • 건조수축, 온도변화 등 | 원 인 | • 건조수축, 온도변화 등 |

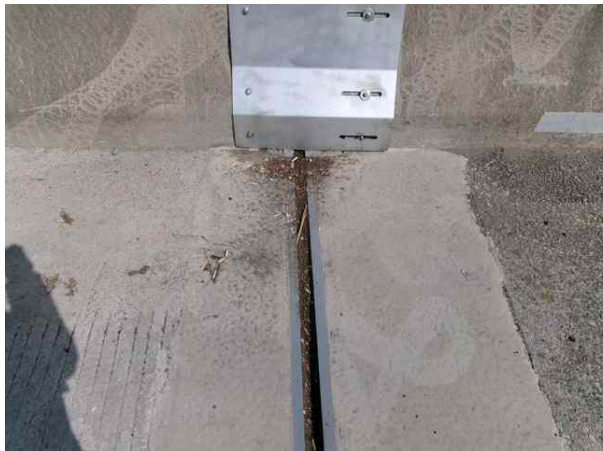
| 손상현황 | • A1 유간 토사퇴적(L=1.0m) | 손상현황 | • A1 후타재 균열(0.3mm미만) |
| 원 인 | • 비산먼지 퇴적, 장기공용 등 | 원 인 | • 다짐불량, 차량 반복통행, 장기공용 등 |

| 조치방안 | • 정비 | 조치방안 | • 주의관찰 |

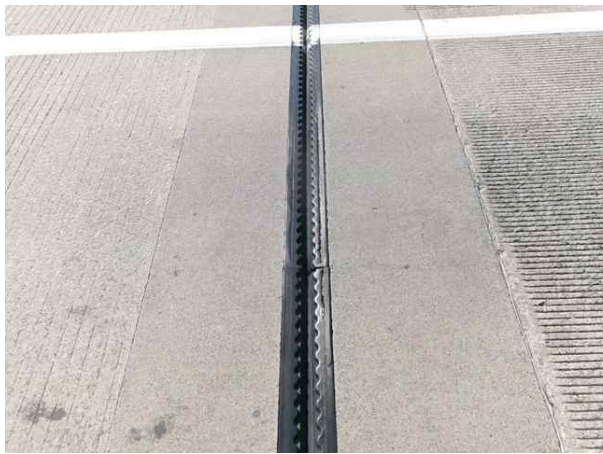
또한, 신축이음(A1, P3, A2)은 본체 고무재 파손으로 하부 누수가 발생하고 있어 향후 누수 진전으로 인한 하부 부재 단면 손상을 방지하기 위해 신축이음 교체를 통한 유지관리가 요구된다.

| 손상현황 | • A2 본체 고무재 파손(L=5.0m) | 손상현황 | • A2 유간 토사퇴적(L=2.0m) |
| 원 인 | • 차량 반복통행, 장기공용 등 | 원 인 | • 비산먼지 퇴적, 장기공용 등 |

| 조치방안 | • 신축이음 교체 | 조치방안 | • 정비 |

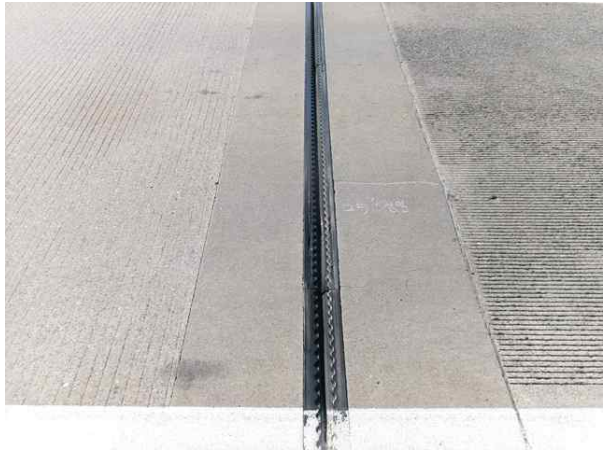
| 손상현황 | • A2 후타재 균열(0.3mm미만) | 손상현황 | • P3 신축이음 본체부식 |
| 원 인 | • 다짐불량, 차량 반복통행, 장기공용 등 | 원 인 | • 본체 장기공용, 습기흡착 등 |

| 조치방안 | • 주의관찰 | 조치방안 | • 주의관찰 |

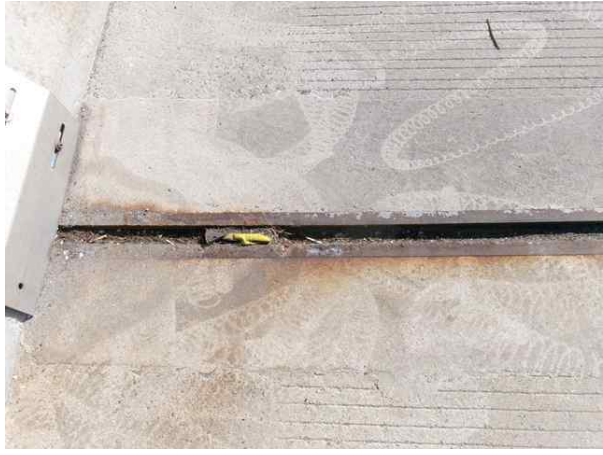
| 손상현황 | • P3 유간 토사퇴적(L=2.8m) | 손상현황 | • P3 후타재 파손(0.1m×0.3m) |
| 원 인 | • 비산먼지 퇴적, 장기공용 등 | 원 인 | • 다짐불량, 차량 통행 등 |

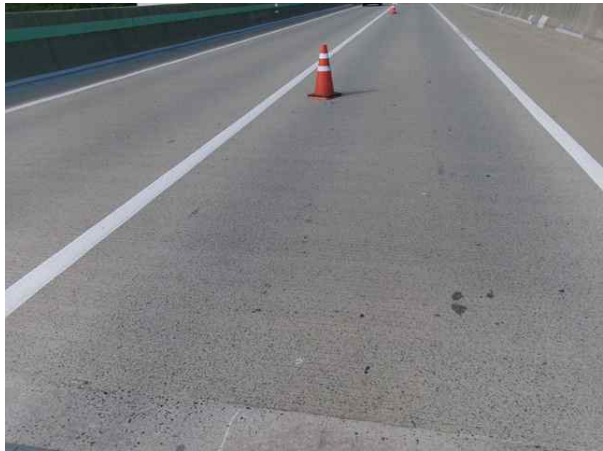
| 손상현황 | • S2 포장균열(L=30.0m) | 손상현황 | • S5 포장 파손(8.5m×0.1m) |
| 원 인 | • 반복통행에 의한 윤하중, 표면 온도변화 등 | 원 인 | • 반복통행에 의한 윤하중, 동결방지재 살포 등 |

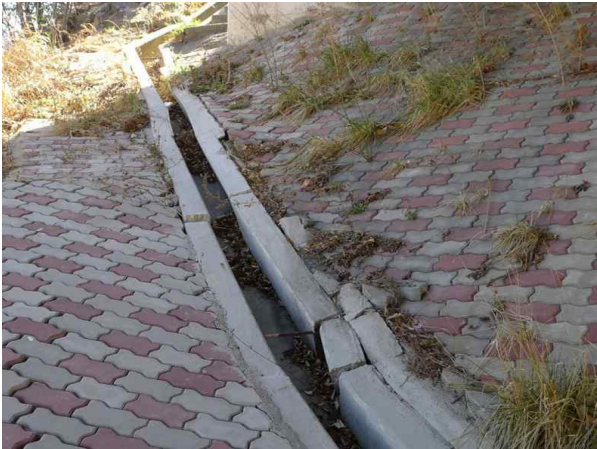
| 손상현황 | • S1 법면 배수로 파손(5.0m×0.2m) | 손상현황 | • P3 배수관 부식(L=5.0m) |
| 원 인 | • 시공미흡 등 | 원 인 | • 배수관 이음부 누수 등 |

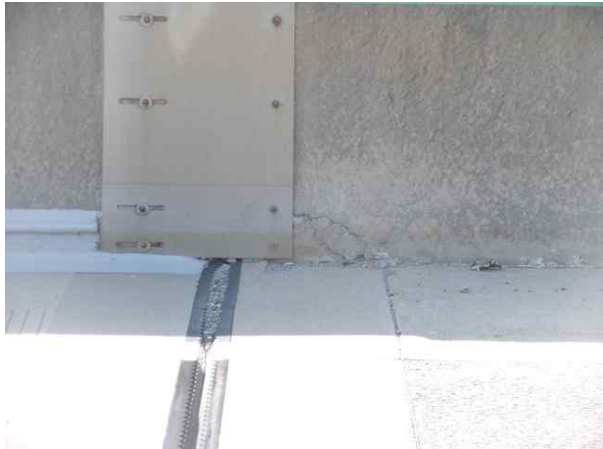
| 손상현황 | • S5 중분대 파손(0.3m×0.2m) | 손상현황 | • S2 방음벽 고정대 부식(0.1m×35.0m) |
| 원 인 | • 단부 시공미흡 등 | 원 인 | • 장기공용, 습기흡착 등 |
