## 07. 남창천교(부산)

## 7. 남창천교(부산)

### 7.1 시설물의 개요

본 시설물은 울산광역시 울주군 온양읍에 위치한 교량으로 총 연장 210.0m, 폭 15.75m로 시공되어 있다.

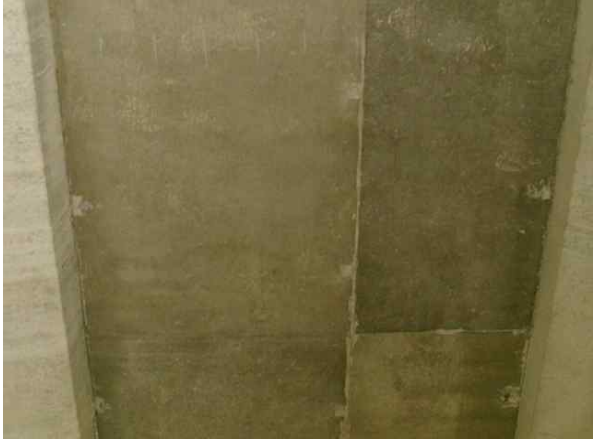
| 손상현황 | • S1 균열(0.3mm미만) | 손상현황 | • S1 망상균열(2.0m×1.5m) |
| 원 인 | • 건조수축 및 거푸집 조기탈거 등 | 원 인 | • 건조수축 및 거푸집 조기탈거 등 |

| 조치방안 | • 표면처리 | 조치방안 | • 표면처리 |

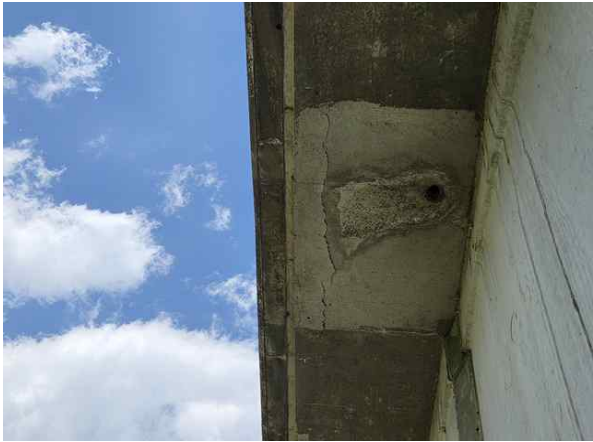
| 손상현황 | • S1 층분리(0.2m×1.0m) | 손상현황 | • S1 파손 및 철근노출(0.1m×0.3m) |
| 원 인 | • 다짐미흡부 우수유입 등 | 원 인 | • 철근부식(팽창압), 수분침투 등 |

| 조치방안 | • 단면보수 | 조치방안 | • 단면보수(방청) |

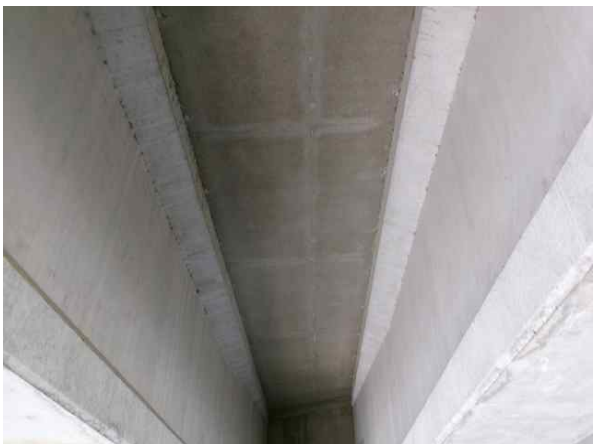
| 손상현황 | • S2 망상균열(15.0m×1.5m) | 손상현황 | • S2 층분리(1.5m×0.5m) |
| 원 인 | • 건조수축 및 거푸집 조기탈거 등 | 원 인 | • 다짐미흡부 우수유입 등 |

| 조치방안 | • 표면처리 | 조치방안 | • 단면보수 |

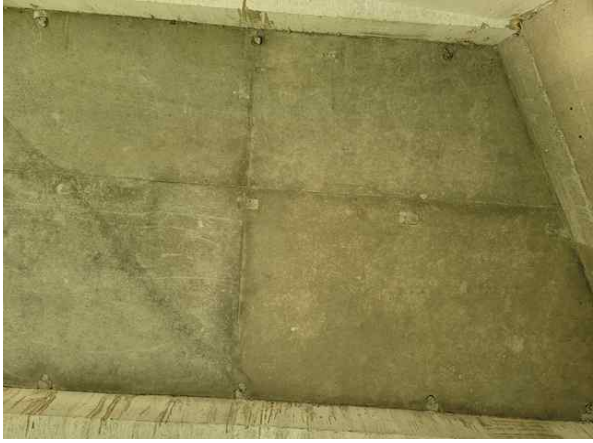
| 손상현황 | • S3 균열(0.3mm미만) | 손상현황 | • S3 백태(0.1m×0.2m) |
| 원 인 | • 건조수축 및 거푸집 조기탈거 등 | 원 인 | • 외기영향, 수분 침투 등 |

| 조치방안 | • 표면처리 | 조치방안 | • 표면처리 |

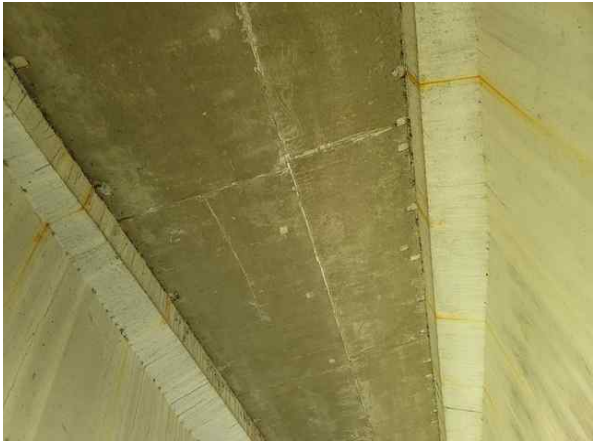
| 손상현황 | • S4 균열(0.3mm미만) | 손상현황 | • S5 층분리(0.5m×0.5m) |
| 원 인 | • 건조수축 및 거푸집 조기탈거 등 | 원 인 | • 다짐미흡부 우수유입 등 |

| 조치방안 | • 표면처리 | 조치방안 | • 단면보수 |

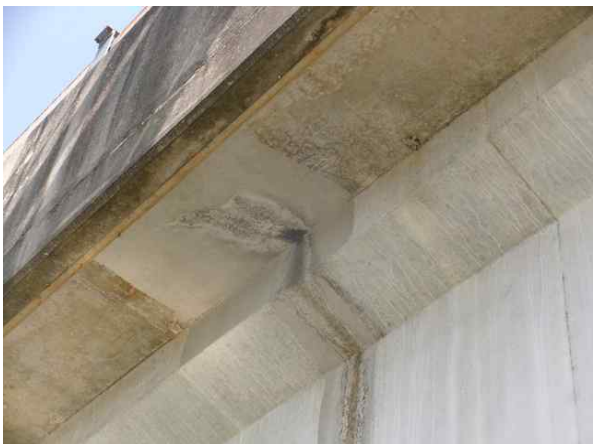
| 손상현황 | • S5 표면오염(0.2m×0.2m) | 손상현황 | • S3 물끓기흠 불량 보수 실시 |
| 원 인 | • 표면수 유입, 유공관 길이부족 등 | 원 인 | - |

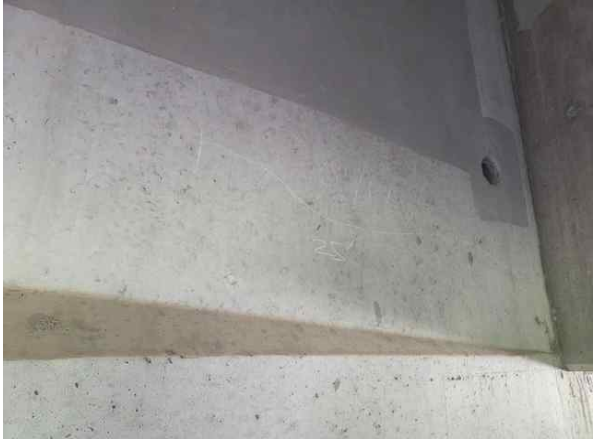
| 손상현황 | • S1 균열(0.3mm미만) | 손상현황 | • S1-G1 표면오염(0.2m×2.0m) |
| 원 인 | • 건조수축 및 온도변화 등 | 원 인 | • 우수유입 등 |

| 조치방안 | • 표면처리 | 조치방안 | • 주의관찰 |

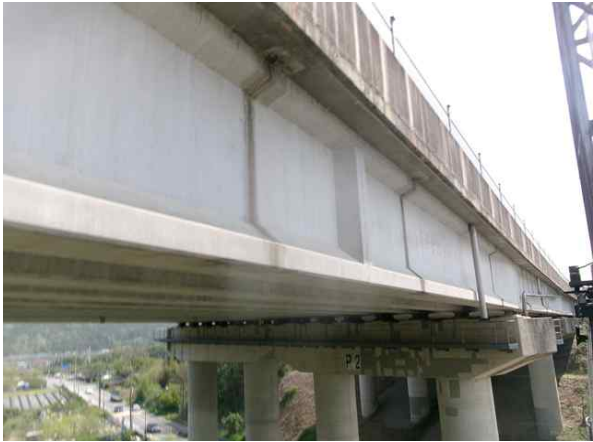
| 손상현황 | • S3-G7 표면오염(0.2m×2.0m) | 손상현황 | • S4-G5 층분리(0.1m×0.2m) |
| 원 인 | • 우수유입 등 | 원 인 | • 시공미흡 등 |

| 조치방안 | • 주의관찰 | 조치방안 | • 단면보수 |

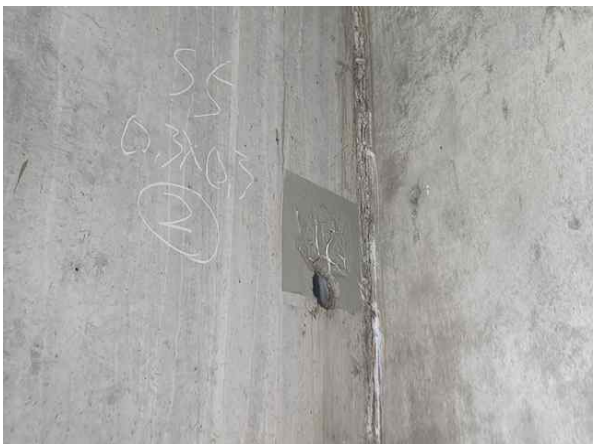
| 손상현황 | • S5-G7 보수미흡(0.2m×0.2m) | 손상현황 | • S6-G1 균열 보수실시 |
| 원 인 | • 보수미흡 등 | 원 인 | - |

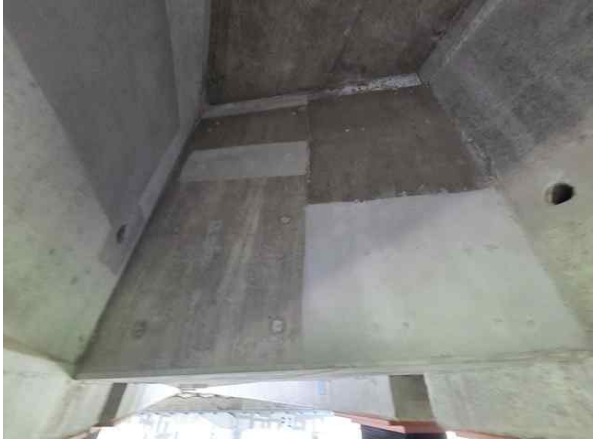
| 손상현황 | • S1 기보수부 상태양호 | 손상현황 | • S6 백태(0.1m×0.5m) |

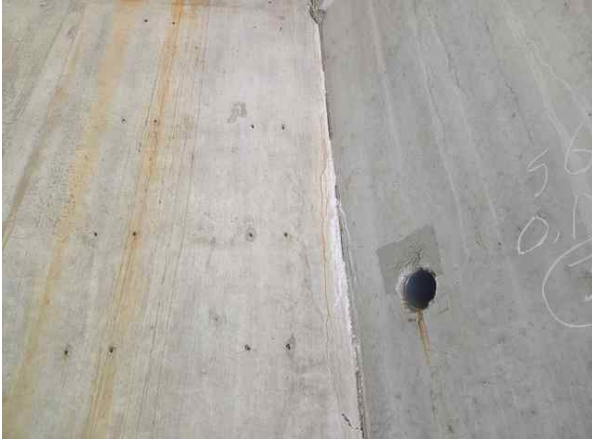
| 원 인 | — | 원 인 | • 이음부 수분침투, 외기영향 등 |

- 조사된 백태의 경우 거더와의 이음부 주변으로 발생하였으며, 접합부 습기흡착, 외기영향으로 발생한 손상으로 판단되며, 구조적인 손상은 아니나 내구성 확보 차원의 표면처리 등 적절한 보수가 필요한 것으로 사료된다.

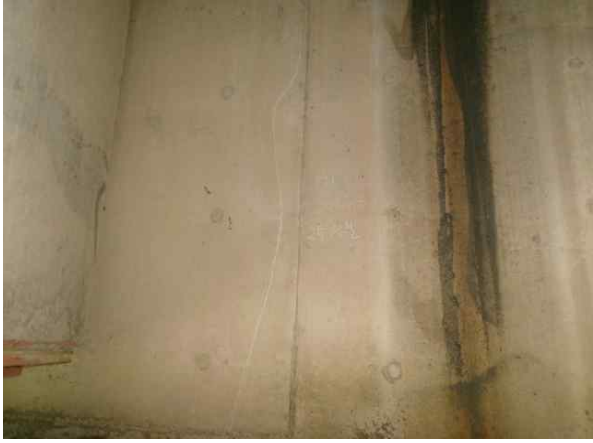
| 손상현황 | • A1 균열(0.3mm미만) | 손상현황 | • A1 표면오염 (0.5m×1.0m) |
| 원 인 | • 온도변화 및 건조수축 등 | 원 인 | • 우수유입 등 |

| 조치방안 | • 표면처리 | 조치방안 | • 표면처리 |

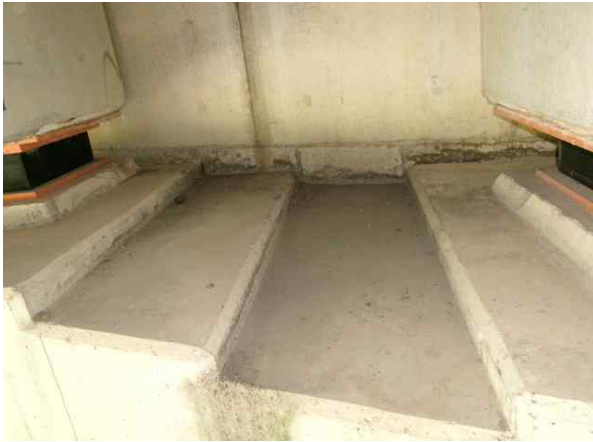
| 손상현황 | • A1 채수흔적 (1.0m×1.0m) | 손상현황 | • A1 백태 (0.5m×1.0m) |
| 원 인 | • 우수유입 등 | 원 인 | • 이음부 수분침투, 외기영향 등 |

| 조치방안 | • 주의관찰 | 조치방안 | • 표면처리 |

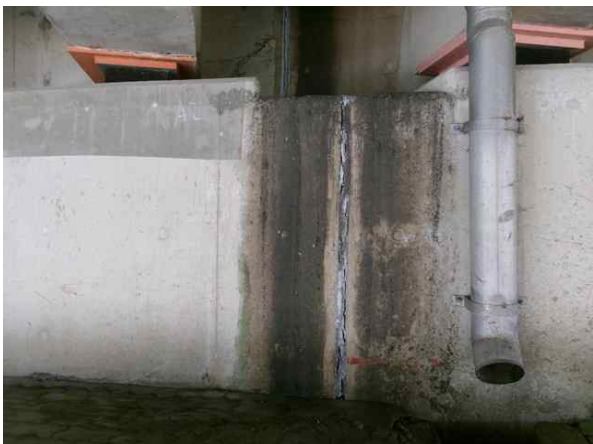
| 손상현황 | • A2 표면오염 (1.0m×2.0m) | 손상현황 | • A2 법면 세굴 (1.0m×2.0m×0.2m) |
| 원 인 | • 우수유입 등 | 원 인 | • 배수로 손상부 우수유입 등 |

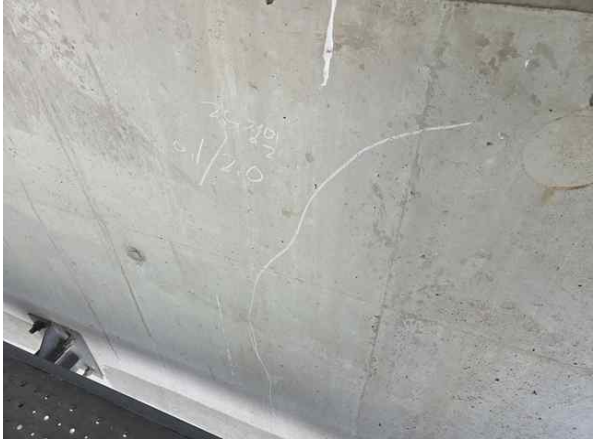
| 손상현황 | • P1 코핑부 균열(0.3mm미만) | 손상현황 | • P1 코핑부 표면오염(2.0m×3.0m) |
| 원 인 | • 건조수축, 온도변화 등 | 원 인 | • 외부 우수유입 등 |

| 조치방안 | • 표면처리 | 조치방안 | • 표면처리 |

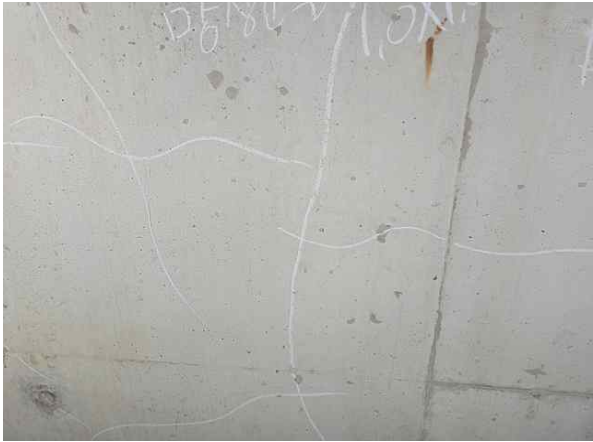
| 손상현황 | • P1 코핑부 망상균열(1.0m×1.0m) | 손상현황 | • P2 코핑부 균열(0.3mm미만) |
| 원 인 | • 건조수축, 거푸집 조기탈거 등 | 원 인 | • 건조수축, 온도변화 등 |

| 조치방안 | • 표면처리 | 조치방안 | • 표면처리 |

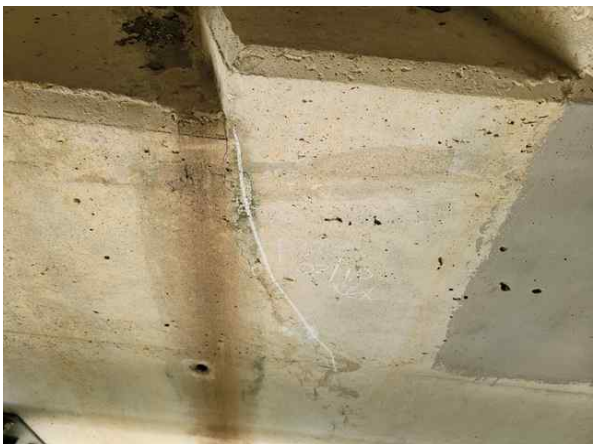
| 손상현황 | • P3 코핑부 균열(0.3mm미만) | 손상현황 | • P3 코핑부 파손(0.2m×0.3m) |
| 원 인 | • 건조수축, 온도변화 등 | 원 인 | • 공용 중 외부충격 등 |

| 조치방안 | • 표면처리 | 조치방안 | • 단면보수 |

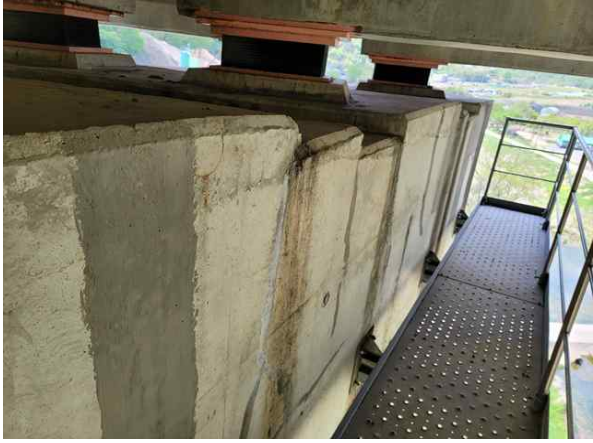
| 손상현황 | • P3 코핑부 표면오염 (2.0m×3.0m) | 손상현황 | • P4 코핑부 균열 (0.3mm미만) |
| 원 인 | • 외부 우수유입 등 | 원 인 | • 건조수축, 온도변화 등 |

| 조치방안 | • 표면처리 | 조치방안 | • 표면처리 |

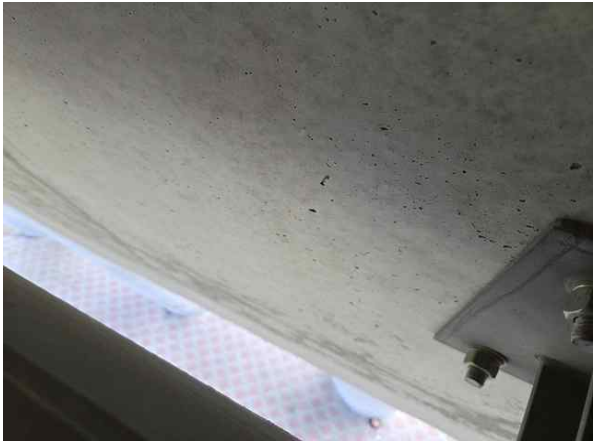
| 손상현황 | • P5 코핑부 균열 (0.3mm미만) | 손상현황 | • P5 코핑부 망상균열 (2.5m×3.0m) |
| 원 인 | • 건조수축, 온도변화 등 | 원 인 | • 건조수축, 거푸집 조기탈거 등 |

| 조치방안 | • 표면처리 | 조치방안 | • 표면처리 |

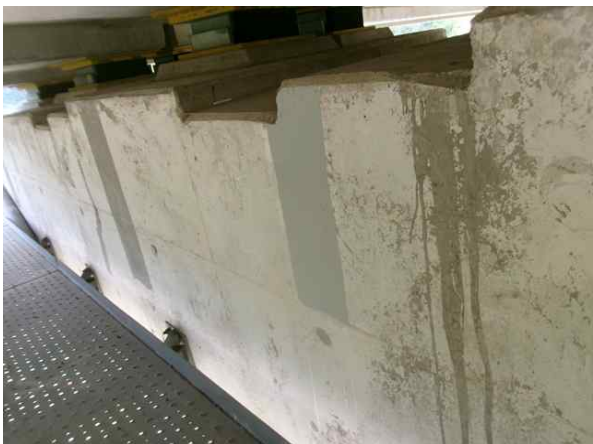
| 손상현황 | • P2 코핑부 균열 보수 실시 | 손상현황 | • P5 기둥부 망상균열 보수 실시 |

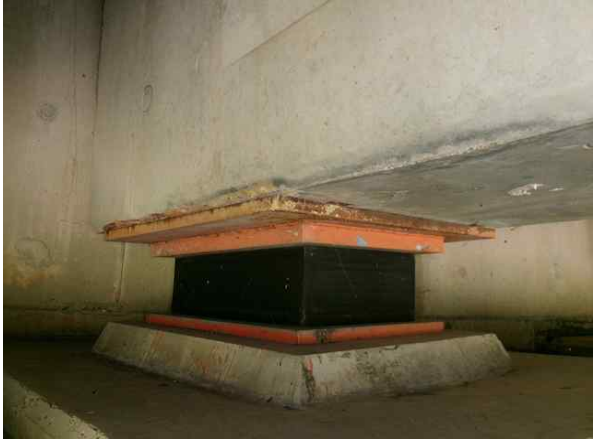
| 손상현황 | • A1-SH3 Plate부식 | 손상현황 | • A1-SH3 탄성패드 밀립 |
| 원 인 | • 도장미흡부 습기흡착 등 | 원 인 | • 시공오류 및 마찰력부족 등 |

| 조치방안 | • 도장보수 | 조치방안 | • 주의관찰 |

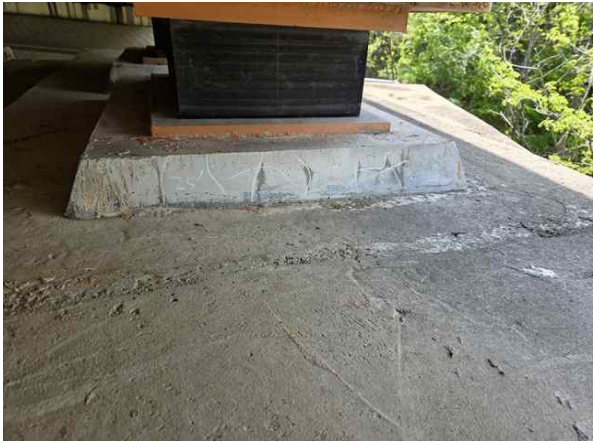
| 손상현황 | • P1-SH7 몰탈 망상균열(0.3mm미만) | 손상현황 | • P3-SH7 탄성패드 밀립 |
| 원 인 | • 건조수축, 거푸집 조기탈거 등 | 원 인 | • 시공오류 및 마찰력부족 등 |

| 조치방안 | • 표면처리 | 조치방안 | • 주의관찰 |

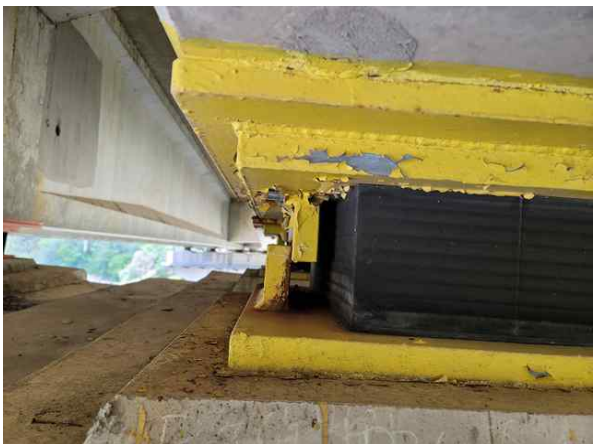
| 손상현황 | • P3-SH4(A1) 스톱퍼 밀착 | 손상현황 | • P5-SH1 몰탈 박락(0.1m×0.1m) |
| 원 인 | • 시공오류 등 | 원 인 | • 건조수축, 시공미흡 등 |

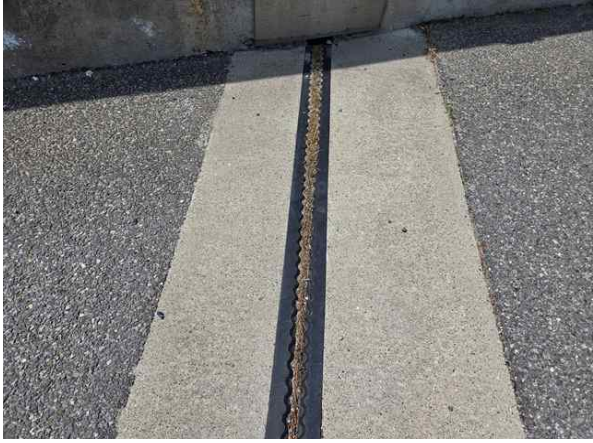
| 손상현황 | • A2 유간 토사퇴적(L=1.5m) | 손상현황 | • A2 후타재 균열(0.3mm미만) |
| 원 인 | • 비산먼지 퇴적, 장기공용 등 | 원 인 | • 다짐불량, 차량 반복통행, 장기공용 등 |

| 조치방안 | • 정비 | 조치방안 | • 주의관찰 |

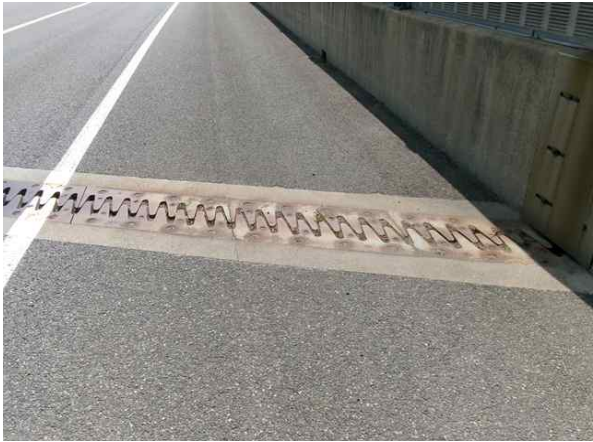
| 손상현황 | • P3 본체 부식(L=3.0m) | 손상현황 | • P3 차수판 볼트탈락 |
| 원 인 | • 공용기간 증가, 차량의 반복통행 등 | 원 인 | • 공용기간 증가, 차량의 반복통행 진동 등 |

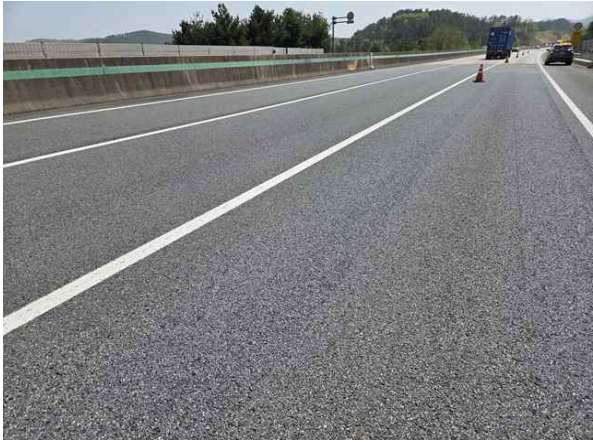
| 손상현황 | • S1 시공이음부 균열(L=35.0m) | 손상현황 | • S3 시공이음부 균열(L=35.0m) |
| 원 인 | • 시공미흡 등 | 원 인 | • 시공미흡 등 |

| 조치방안 | • 아스콘 실링 | 조치방안 | • 아스콘 실링 |

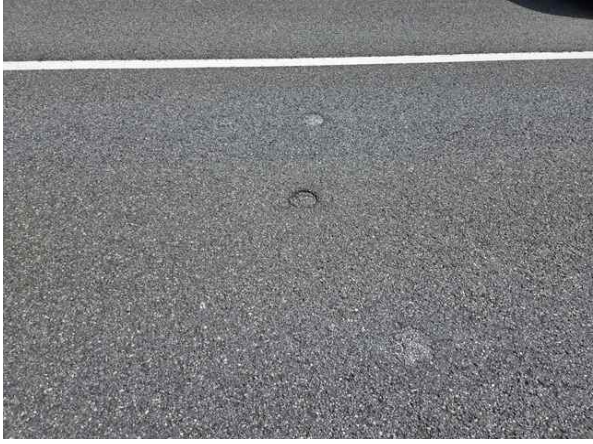
| 손상현황 | • S4 포장 보수불량(0.2m×0.2m) | 손상현황 | • S4 시공이음부 균열(L=35.0m) |
| 원 인 | • 보수미흡 등 | 원 인 | • 시공미흡 등 |

| 조치방안 | • 아스콘 패칭 | 조치방안 | • 아스콘 실링 |

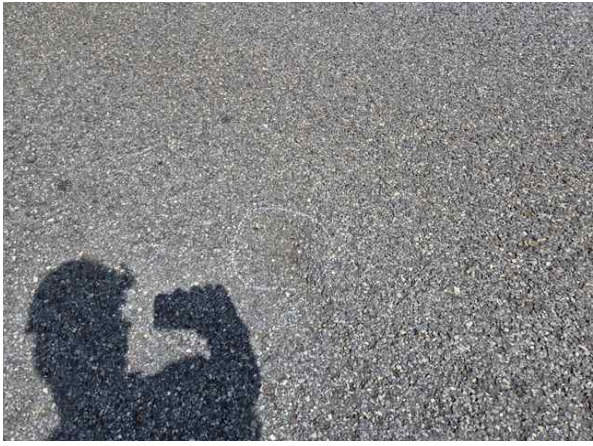
| 손상현황 | • S5 포장파임(0.2m×0.7m) | 손상현황 | • S6 시공이음부 균열(L=35.0m) |
| 원 인 | • 외부충격, 장기공용 등 | 원 인 | • 시공미흡 등 |

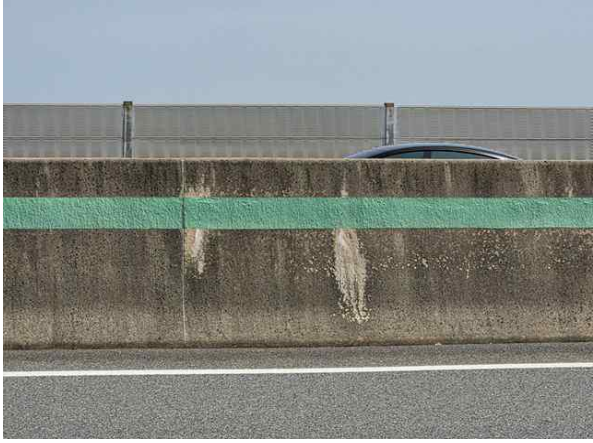
| 손상현황 | • S1 중분대 균열(0.3mm미만) | 손상현황 | • S2 방호벽 균열(0.3mm미만) |
| 원 인 | • 건조수축 및 온도변화 등 | 원 인 | • 건조수축 및 온도변화 등 |

| 조치방안 | • 표면처리 | 조치방안 | • 표면처리 |

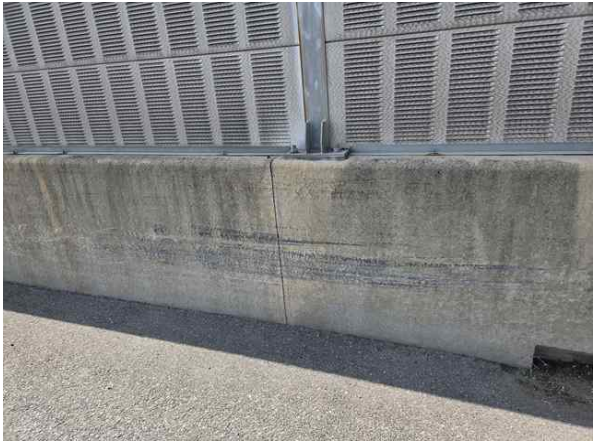
| 손상현황 | • S2 균열(0.5m×3.0m) | 손상현황 | • S3 백태(0.2m×1.0m) |
| 원 인 | • 공용 중 외부충격 등 | 원 인 | • 손상부 우수유입, 습기흡착 등 |

| 조치방안 | • 단면보수 | 조치방안 | • 표면처리 |

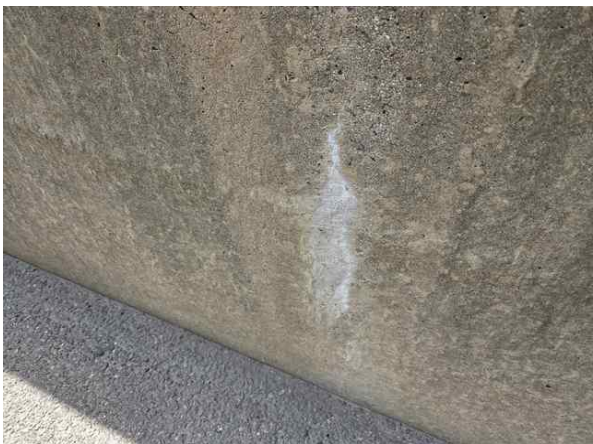
| 손상현황 | • S5 백태(0.2m×0.5m) | 손상현황 | • S6 방호벽 균열(0.3mm미만) |
| 원 인 | • 손상부 우수유입, 습기흡착 등 | 원 인 | • 건조수축 및 온도변화 등 |

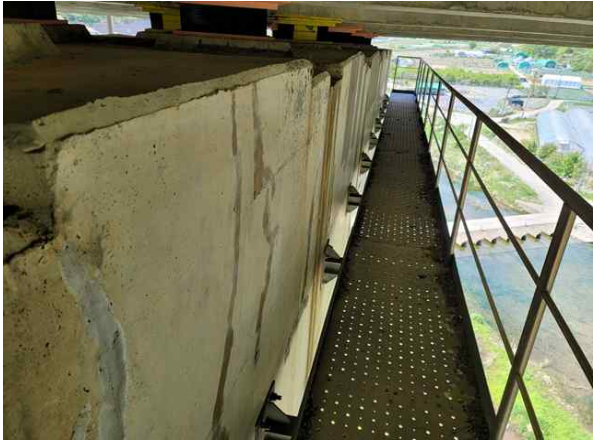
| 손상현황 | • P3 점검통로 난간 상태현황 | 손상현황 | • P5 점검통로 난간 앵커 상태현황 |

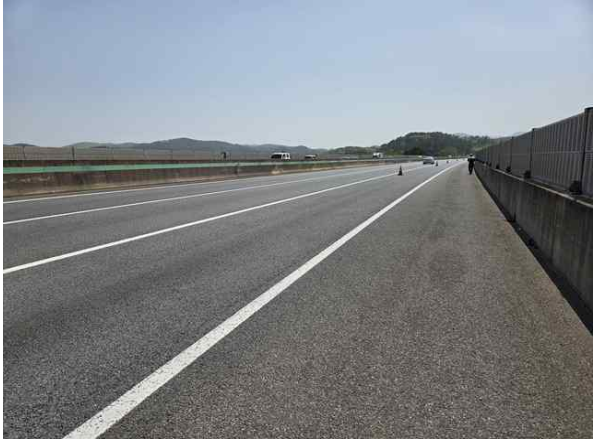
| 교면포장 상태양호 | 교량 집수구 상태양호 |
