## 08. 남창천교(울산)

## 8. 남창천교(울산)

본 시설물은 울산광역시 울주군 온양읍에 위치한 교량으로 총 연장 210.0m, 폭 15.75m로 시공되어 있다.

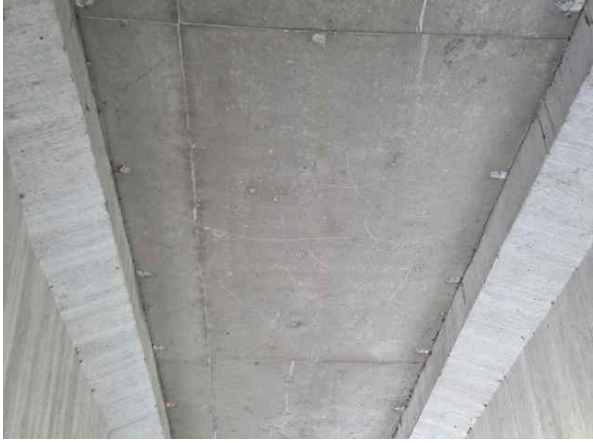
| 손상현황 | • S1 망상균열(2.0m×1.5m) | 손상현황 | • S1 백태(0.2m×1.0m) |
| 원 인 | • 건조수축 및 거푸집 조기탈거 등 | 원 인 | • 외기영향, 수분 침투 등 |

| 조치방안 | • 표면처리 | 조치방안 | • 표면처리 |

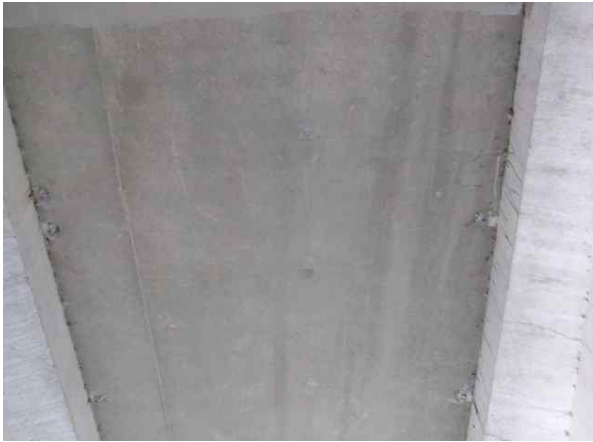
| 손상현황 | • S2 망상균열(15.0m×1.5m) | 손상현황 | • S3 균열(0.3mm미만) |
| 원 인 | • 건조수축 및 거푸집 조기탈거 등 | 원 인 | • 건조수축 및 온도변화 등 |

| 조치방안 | • 표면처리 | 조치방안 | • 표면처리 |

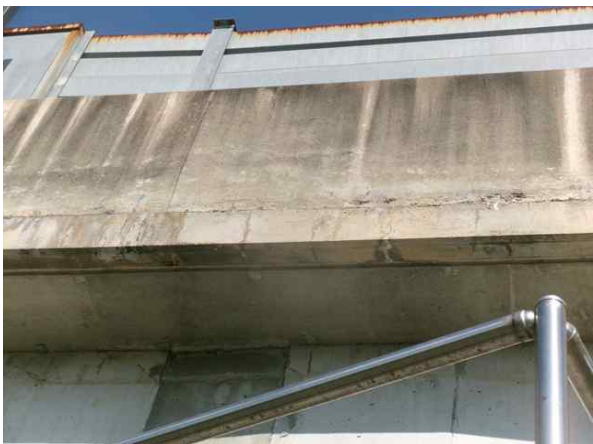
| 손상현황 | • S3 균열부 백태 | 손상현황 | • S3 망상균열(6.0m×1.0m) |
| 원 인 | • 외기영향, 수분 침투 등 | 원 인 | • 건조수축 및 거푸집 조기탈거 등 |

| 조치방안 | • 표면처리 | 조치방안 | • 표면처리 |

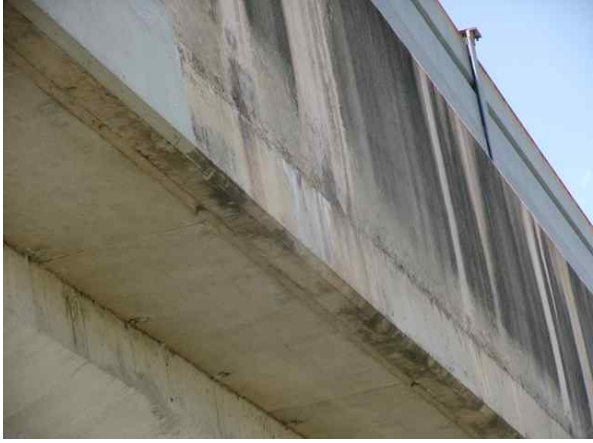
| 손상현황 | • S3 백태(0.5m×0.6m) | 손상현황 | • S3 파손(0.2m×0.2m) |
| 원 인 | • 외기영향, 수분 침투 등 | 원 인 | • 공용 중 외부충격 등 |

| 조치방안 | • 표면처리 | 조치방안 | • 단면보수 |

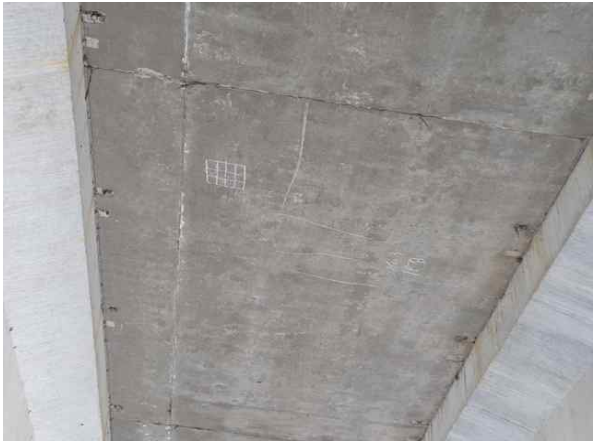
| 손상현황 | • S5 균열(0.3mm미만) | 손상현황 | • S5 망상균열(6.0m×1.0m) |
| 원 인 | • 건조수축 및 온도변화 등 | 원 인 | • 건조수축 및 거푸집 조기탈거 등 |

| 조치방안 | • 표면처리 | 조치방안 | • 표면처리 |

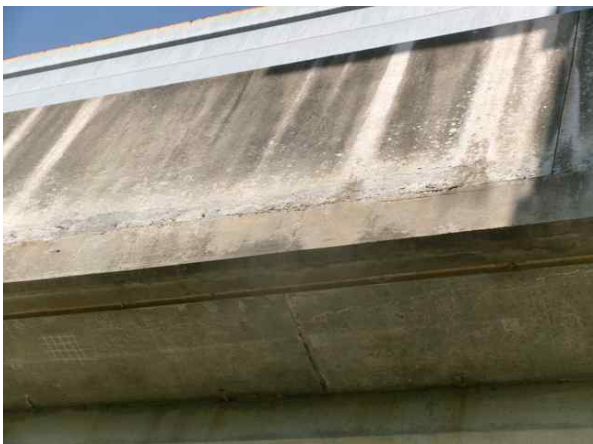
| 손상현황 | • S6 균열(0.3mm미만) | 손상현황 | • S6 백태(0.5m×6.0m) |
| 원 인 | • 건조수축 및 온도변화 등 | 원 인 | • 외기영향, 수분 침투 등 |

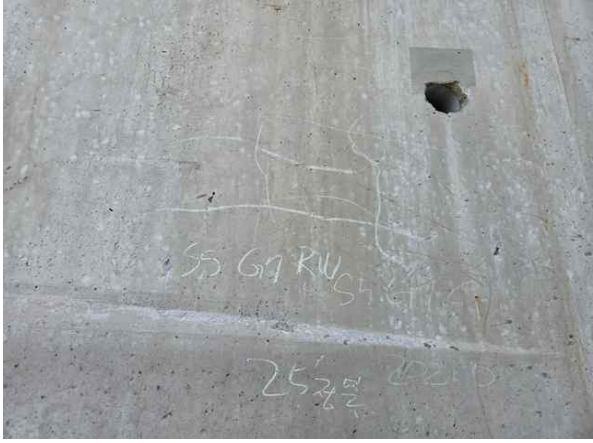
| 손상현황 | • S5-G7 망상균열(0.5m×4.5m) | 손상현황 | • S1 거더 외관상태 양호 |
| 원 인 | • 건조수축 및 거푸집 조기탈거 등 | 원 인 | — |

- 거더에서 조사된 망상균열의 경우 건조수축 및 온도변화, 거푸집 조기탈거 등에 의한 손상으로 판단되며, 구조적인 손상은 아니나 내구성 확보 차원의 표면처리 등 적절한 보수가 필요한 것으로 사료된다.

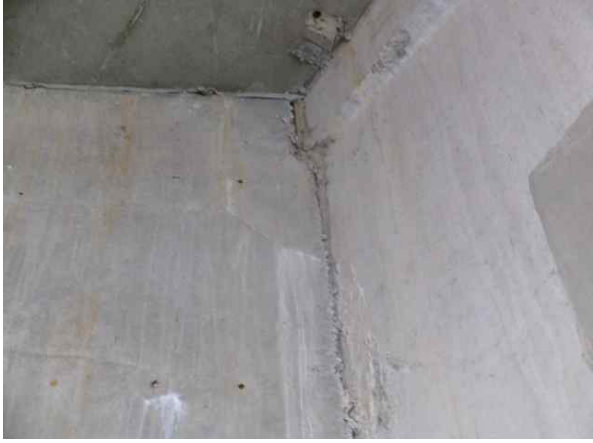
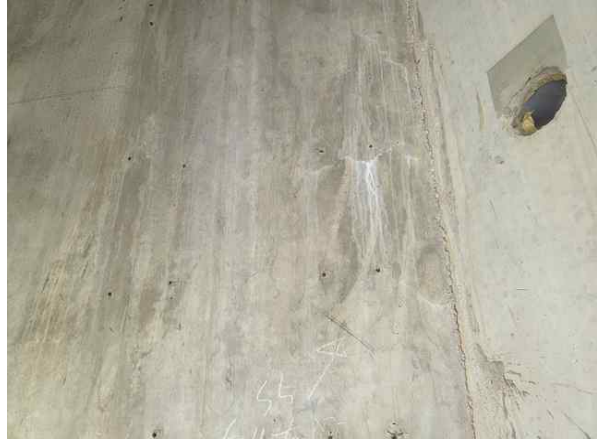
| 손상현황 | • S4 균열부 백태 | 손상현황 | • S4 균열부 백태 |
| 원 인 | • 외기영향, 수분 침투 등 | 원 인 | • 외기영향, 수분 침투 등 |

- 조사된 균열부 백태의 경우 균열부 주변으로 발생하였으며, 균열부를 통한 습기흡착, 외기영향으로 발생한 손상으로 판단되며, 구조적인 손상은 아니나 내구성 확보 차원의 표면처리 등 적절한 보수가 필요한 것으로 사료된다.

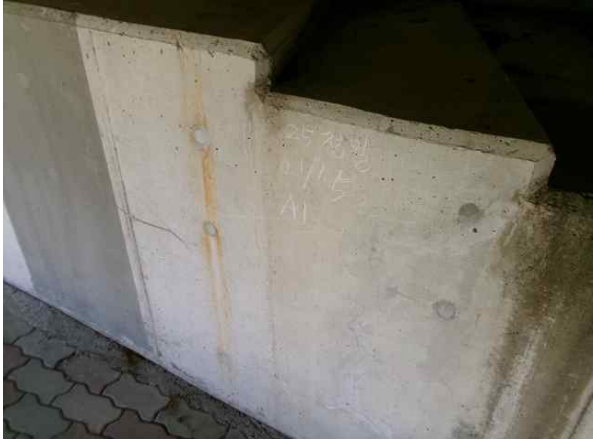
| 손상현황 | • A1 균열(0.3mm미만) | 손상현황 | • A1 체수흔적 (0.5m×0.5m) |
| 원 인 | • 온도변화 및 건조수축 등 | 원 인 | • 표면수 유입 등 |

| 조치방안 | • 표면처리 | 조치방안 | • 표면처리 |

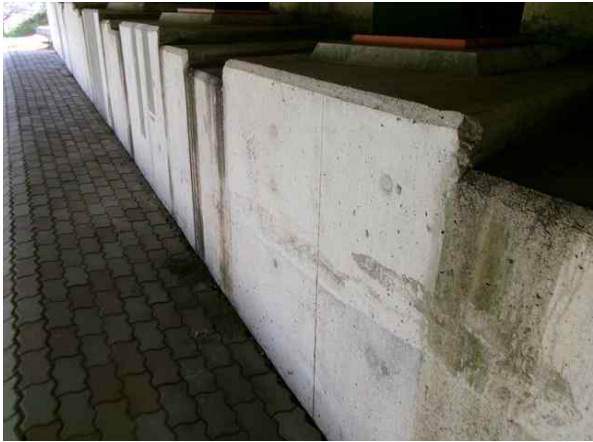
| 손상현황 | • A1 표면오염 (0.5m×1.0m) | 손상현황 | • A1 흠벽 균열(0.3mm미만) |
| 원 인 | • 표면수 유입 등 | 원 인 | • 온도변화 및 건조수축 등 |

| 조치방안 | • 표면처리 | 조치방안 | • 표면처리 |

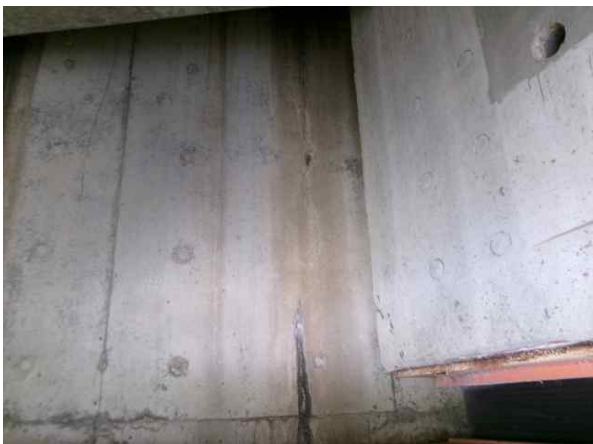
| 손상현황 | • A2 흠벽 균열(0.3mm미만) | 손상현황 | • A2 표면오염 (1.0m×2.0m) |
| 원 인 | • 온도변화 및 건조수축 등 | 원 인 | • 표면수 유입 등 |

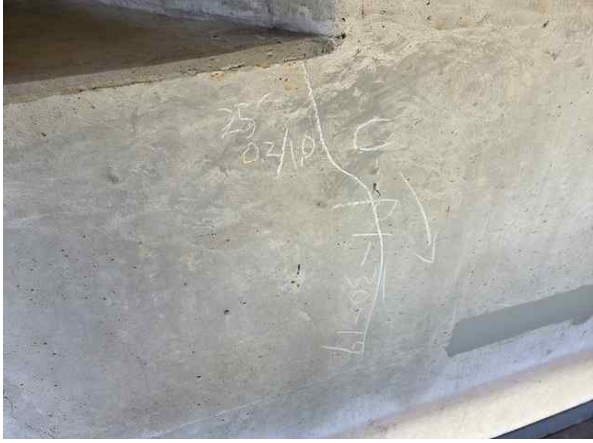
| 손상현황 | • P1 코핑부 균열(0.3mm미만) | 손상현황 | • P1 기둥부 망상균열(1.0m×1.5m) |
| 원 인 | • 건조수축, 온도변화 등 | 원 인 | • 건조수축, 거푸집 조기탈거 등 |

| 조치방안 | • 표면처리 | 조치방안 | • 표면처리 |

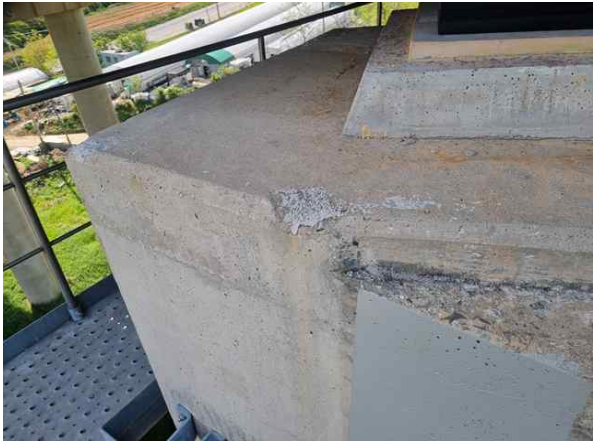
| 손상현황 | • P1 코핑부 긁힘(0.1m×0.2m) | 손상현황 | • P2 코핑부 균열(0.3mm미만) |
| 원 인 | • 공용 중 외부충격 등 | 원 인 | • 건조수축, 온도변화 등 |

| 조치방안 | • 단면보수 | 조치방안 | • 표면처리 |

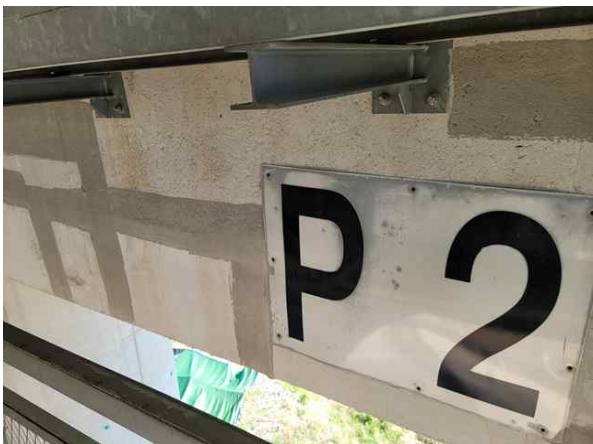
| 손상현황 | • P2 코핑부 망상균열(2.0m×1.5m) | 손상현황 | • P2 코핑부 표면오염(1.0m×2.0m) |
| 원 인 | • 건조수축, 거푸집 조기탈거 등 | 원 인 | • 외부 우수유입 등 |

| 조치방안 | • 표면처리 | 조치방안 | • 표면처리 |

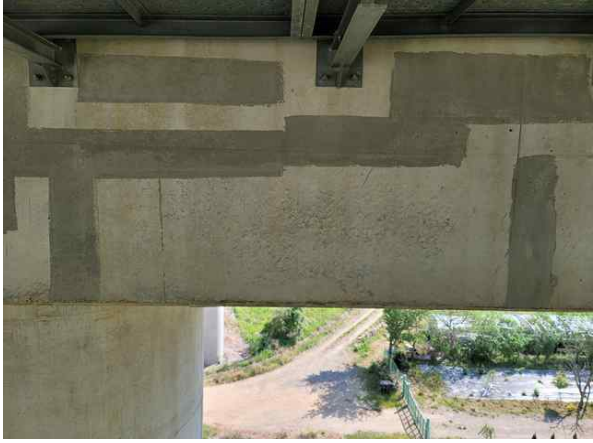
| 손상현황 | • P4 코핑부 균열(0.3mm미만) | 손상현황 | • P5 기둥부 망상균열(2.5m×3.0m) |
| 원 인 | • 건조수축, 온도변화 등 | 원 인 | • 건조수축, 거푸집 조기탈거 등 |

| 조치방안 | • 표면처리 | 조치방안 | • 표면처리 |

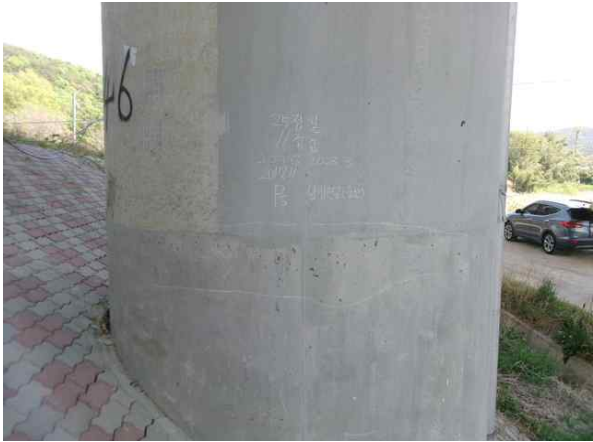
| 손상현황 | • P5 기둥부 재료분리(2.5m×2.0m) | 손상현황 | • P5 코핑부 균열(0.3mm미만) |
| 원 인 | • 시공미흡, 다짐불량 등 | 원 인 | • 건조수축, 온도변화 등 |

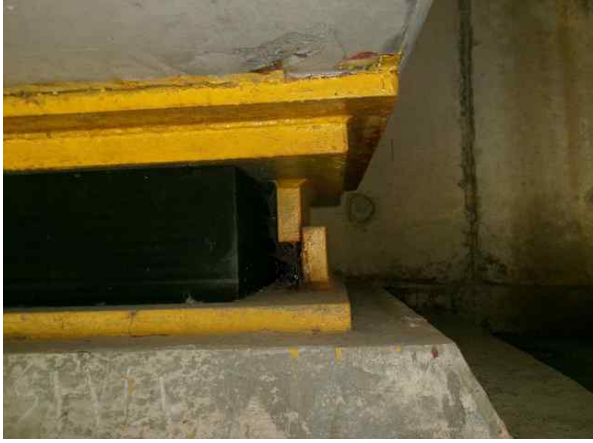
| 손상현황 | • A1-SH4 스톱퍼 밀착 | 손상현황 | • A1-SH3 Plate부식 |
| 원 인 | • 시공오류 등 | 원 인 | • 도장미흡부 습기흡착 등 |

| 조치방안 | • 주의관찰 | 조치방안 | • 도장보수 |

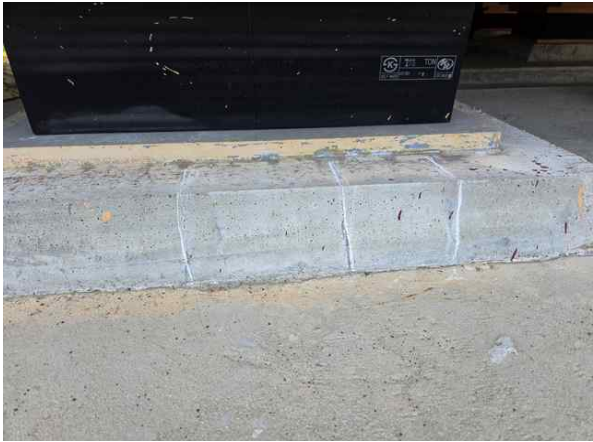
| 손상현황 | • P1-SH7(A1) 무수축몰탈 균열(0.3mm미만) | 손상현황 | • P2-SH1(A2) 스톱퍼 밀착 |
| 원 인 | • 건조수축, 온도변화 등 | 원 인 | • 시공오류 등 |

| 조치방안 | • 표면처리 | 조치방안 | • 주의관찰 |

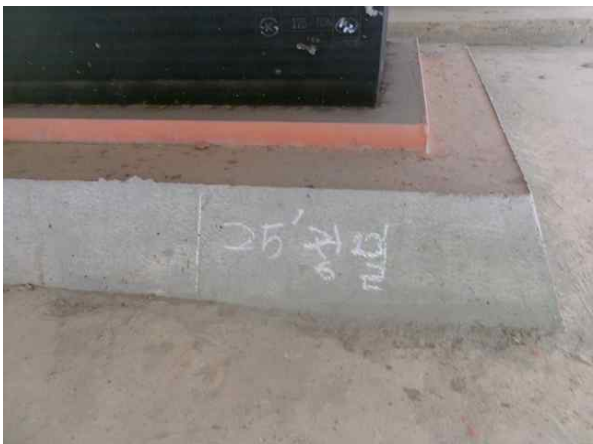
| 손상현황 | • P4-SH7(A1) 무수축몰탈 균열(0.3mm미만) | 손상현황 | • P5-SH6(A1) Plate부식 |
| 원 인 | • 건조수축, 온도변화 등 | 원 인 | • 도장미흡부 습기흡착 등 |

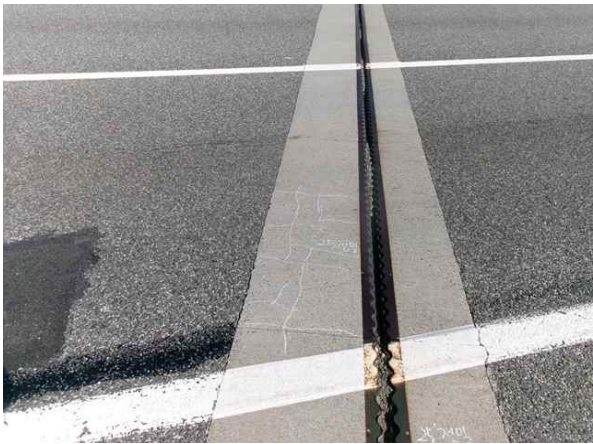
| 손상현황 | • A1 후타재 망상균열 (0.5m×8.0m) | 손상현황 | • A1 차수판 볼트탈락 |
| 원 인 | • 다짐불량, 차량 반복통행 등 | 원 인 | • 공용기간 증가, 차량의 반복통행 진동 등 |

| 조치방안 | • 표면처리 | 조치방안 | • 정비 |

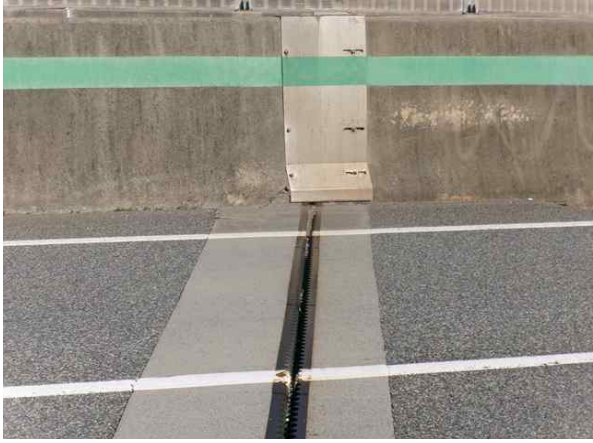
| 손상현황 | • A1 유간 토사퇴적(L=1.5m) | 손상현황 | • A1 고무재 이격(L=6.0m) |
| 원 인 | • 비산먼지 퇴적, 장기공용 등 | 원 인 | • 장기공용에 따른 노후화 등 |

| 조치방안 | • 정비 | 조치방안 | • 주의관찰 |

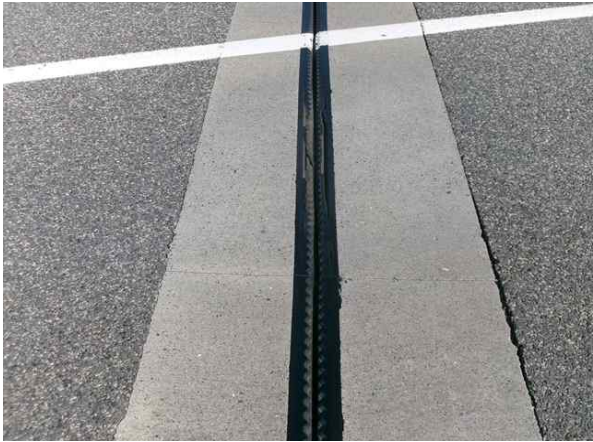
| 손상현황 | • A2 고무재 파손(L=9.0m) | 손상현황 | • P3 본체 부식(L=10.8m) |
| 원 인 | • 공용기간 증가, 차량의 반복통행 진동 등 | 원 인 | • 공용기간 증가, 차량의 반복통행 등 |

| 조치방안 | • 정비 | 조치방안 | • 도장보수 |

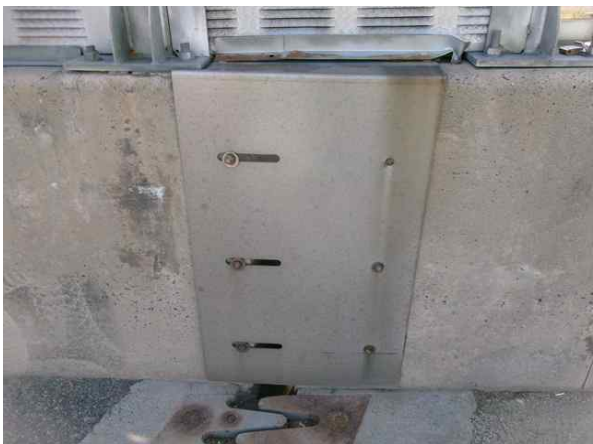
| 손상현황 | • P3 차수판 볼트탈락 | 손상현황 | • P3 후타재 균열(0.3mm미만) |
| 원 인 | • 공용기간 증가, 차량의 반복통행 진동 등 | 원 인 | • 다짐불량, 차량 반복통행, 장기공용 등 |

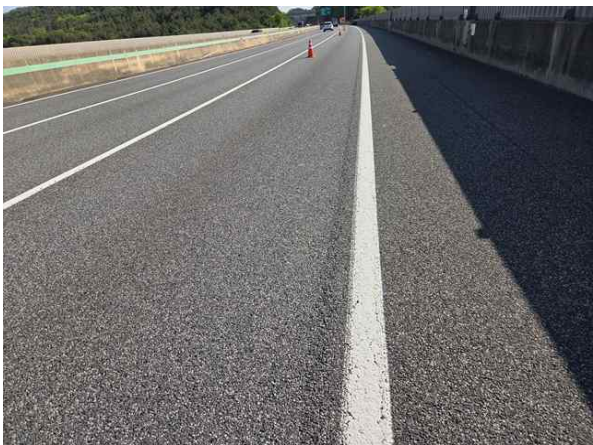
| 손상현황 | • S3 시공이음부 균열(L=35.0m) | 손상현황 | • S3 포장 보수불량(0.2m×0.2m) |
| 원 인 | • 시공미흡 등 | 원 인 | • 보수미흡 등 |

- 교면포장에서 조사된 시공이음부 균열의 경우 교면포장 3차로측에 전구간으로 발생하였으며, 인접 포장과의 시공 및 양생의 시간차와 다짐 부족 등에 의해 발생한 손상으로 손상의 정도는 경미하여 보수보다는 손상의 진전여부에 대한 주의관찰이 필요한 것으로 판단된다.
- 조사된 보수불량의 경우 보수미흡, 중차량 반복통행에 의한 윤하중 등 복합적인 원인에 의한 손상으로 판단되며, 현재 차량의 주행성에 영향을 미치지 않고, 손상의 진전은 없는 상태로 확인되어 즉각적인 보수를 실시하기 보다는 주기적인 점검을 통한 유지관리 후 손상의 진전 시 일괄 재포장 등 조치를 실시하는 것이 바람직할 것으로 사료된다.

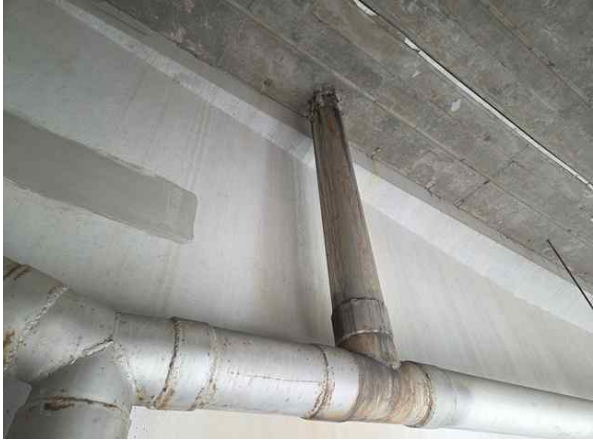
| 손상현황 | • S5 배수관 부식 | 손상현황 | • S4 배수구 상태양호 |
| 원 인 | • 장기공용에 따른 노후화 등 | 원 인 | — |

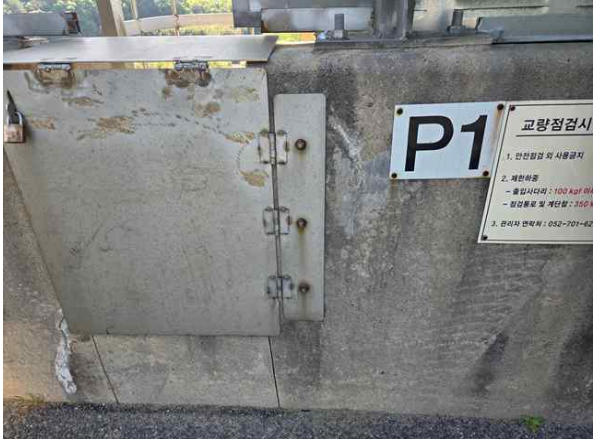
| 손상현황 | • S1 균열(0.3mm미만) | 손상현황 | • S1 방호벽 단차 |
| 원 인 | • 건조수축 및 온도변화 등 | 원 인 | • 성토부 침하 등 |

| 조치방안 | • 표면처리 | 조치방안 | • 주의관찰 |

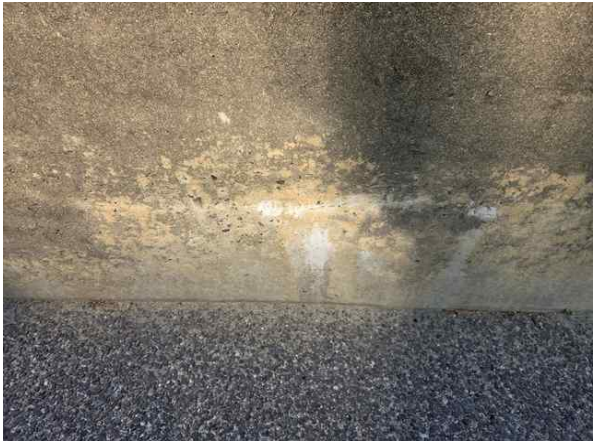
| 손상현황 | • S2 균열부 백태(0.3m×0.3m) | 손상현황 | • S2 중분대 균열(0.3mm미만) |
| 원 인 | • 손상부 우수유입, 습기흡착 등 | 원 인 | • 건조수축 및 온도변화 등 |

| 조치방안 | • 표면처리 | 조치방안 | • 표면처리 |

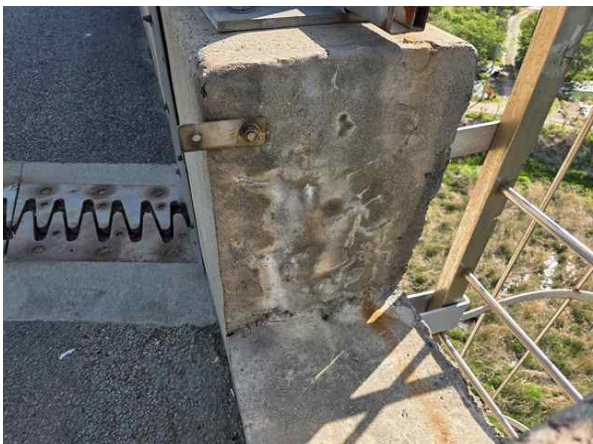
| 손상현황 | S3 망상균열(0.5m×0.3m) | 손상현황 | • S3 방음판 파손(2.0m×1.0m) |
| 원 인 | • 건조수축, 거푸집 조기탈거 등 | 원 인 | • 공용 중 외부충격 등 |

| 조치방안 | • 표면처리 | 조치방안 | • 주의관찰 |

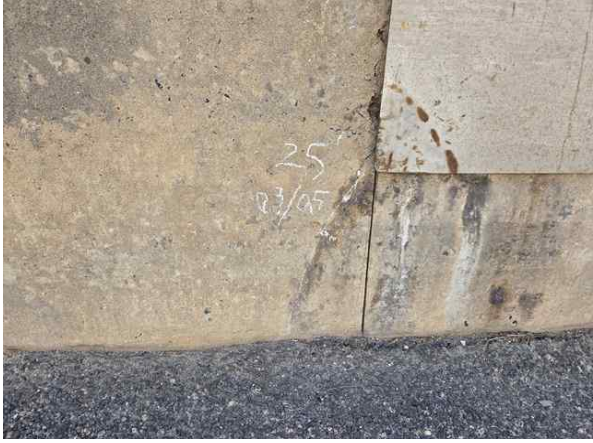
| 손상현황 | • S4 균열(0.3mm이상) | 손상현황 | • S4 방음벽 고정대 파손(L=0.5m) |
| 원 인 | • 건조수축 및 온도변화 등 | 원 인 | • 콘크리트 신축거동 등 |

| 조치방안 | • 주입보수 | 조치방안 | • 주의관찰 |

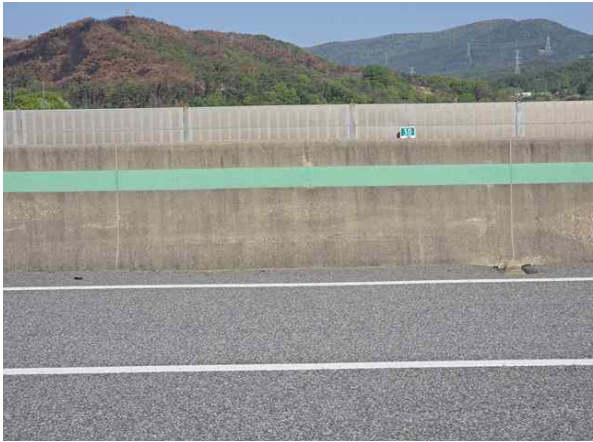
| 손상현황 | • S4 중분대 균열(0.3mm미만) | 손상현황 | • S5 중분대 균열(0.3mm미만) |
| 원 인 | • 건조수축 및 온도변화 등 | 원 인 | • 건조수축 및 온도변화 등 |

| 조치방안 | • 표면처리 | 조치방안 | • 표면처리 |

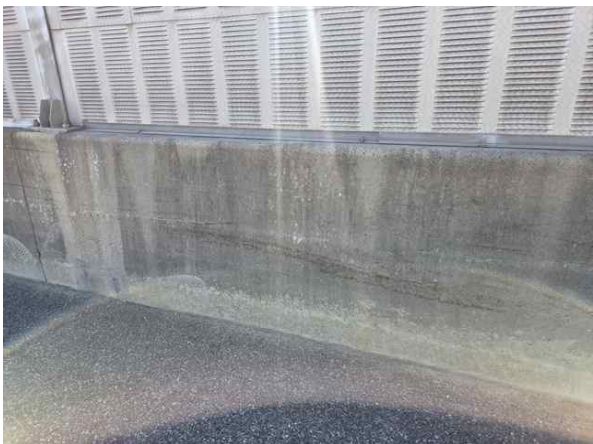
| 손상현황 | • S6 굽힘(0.5m×3.0m) | 손상현황 | • S1 방호벽 단차 |
| 원 인 | • 공용 중 외부충격 등 | 원 인 | • 성토부 침하 등 |
