## 9. 내리천교(부산)

### 9.1 시설물의 개요

본 시설물은 부산광역시 기장군 기장읍 내리 397-4에 위치한 교량으로 총 연장 315.0m, 폭 12.2m의 PC빔 거더교로 시공되어 있다.

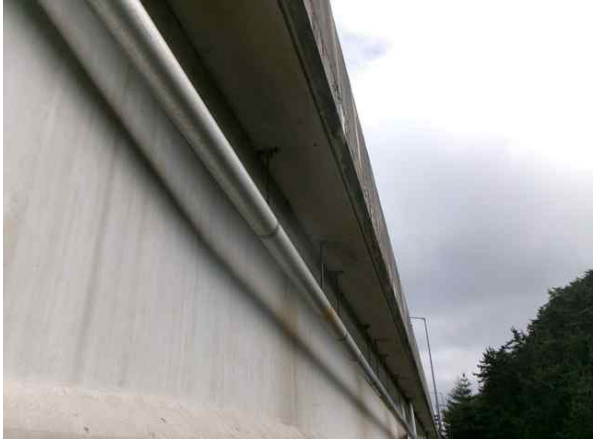
| 손상현황 | • S2 표면오염 (0.6m×0.8m) | 손상현황 | • S2 백태 (0.5m×0.2m) |
| 원 인 | • 배수시설 유출부 처리미흡 | 원 인 | • 장기공용, 우수유입 |

- 바닥판하면에서 조사된 표면오염은 배수시설 유출부 처리미흡에 의해 우수가 흐른 흔적으로 발생한 것으로 판단되며, 현재 콘크리트 열화 등의 손상은 발생하지 않은 상태이다. 하지만 장기공용시 지속적인 우수접촉으로 인해 콘크리트에 단면손상 발생 가능성이 있으므로, 손상 원인(배수시설 유출부 처리미흡) 제거, 표면처리 등의 보수를 실시하는 유지관리가 바람직할 것으로 판단된다.
- 금회 신규로 조사된 백태의 경우, 장기공용 및 종조인트부 우수유입에 의한 손상으로 교량에 미치는 영향은 미미하나, 유지관리상 표면오염에 대한 보수시 일괄적으로 표면처리 보수를 실시하는 유지관리가 바람직할 것으로 판단된다.

| 조치방안 | • 표면처리 | 조치방안 | • 표면처리 |

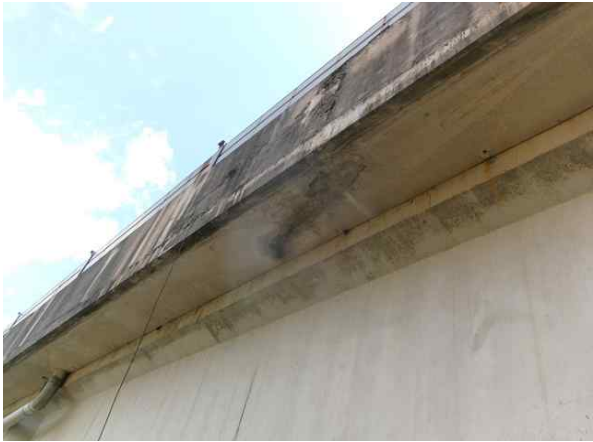
| 손상현황 | • S3 표면오염 (0.5m×1.0m) | 손상현황 | • S4 표면오염 (0.6m×0.8m) |
| 원 인 | • 배수시설 유출부 처리미흡 | 원 인 | • 배수시설 유출부 처리미흡 |

| 조치방안 | • 표면처리 | 조치방안 | • 표면처리 |

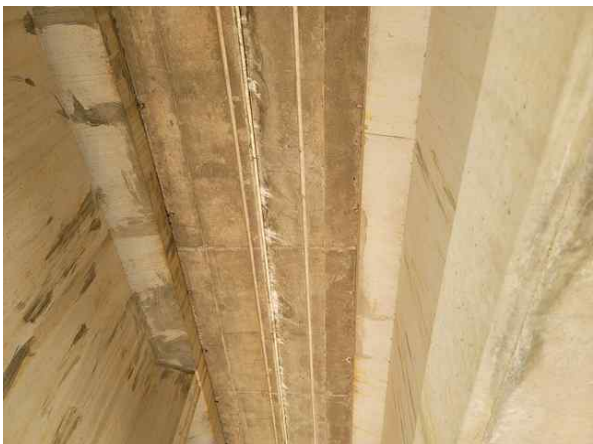
| 손상현황 | • S6 백태 (0.1m×3.0m) | 손상현황 | • S8 표면오염 (0.2m×0.8m) |
| 원 인 | • 장기공용, 우수유입 | 원 인 | • 배수시설 유출부 처리미흡 |

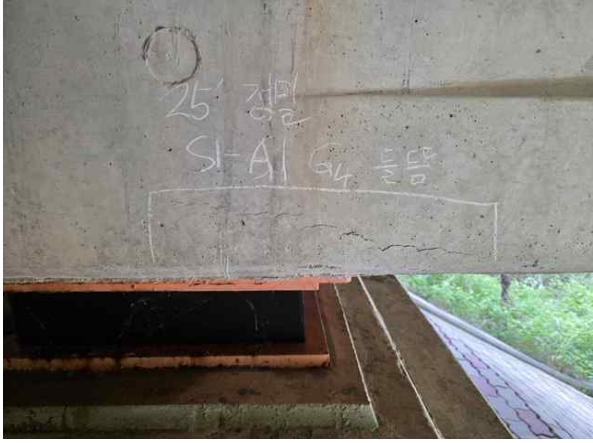
| 손상현황 | • S1-G4 들뜸(0.2m×0.5m) | 손상현황 | • S1-G5 보수부 들뜸(0.1m×0.5m) |
| 원 인 | • 시공미흡 | 원 인 | • 시공미흡 |

- 거더에서 조사된 표면오염은 배수시설 유출부 처리미흡에 의해 우수가 흐른 흔적으로 발생한 것으로 판단되며, 현재 콘크리트 열화 등의 손상은 발생하지 않은 상태이다. 하지만 장기 공용시 지속적인 우수접촉으로 인해 콘크리트에 단면손상 발생 가능성이 있으므로, 손상원인(배수시설 유출부 처리미흡) 제거, 표면처리 등의 보수를 실시하는 유지관리가 바람직할 것으로 판단된다.
- 들뜸, 보수부 들뜸, 층분리의 경우, 거더와 교량받침이 만나는 단부에 발생하였고, 시공시 발생한 손상으로 판단되며, 손상 정도는 경미하나 공용기간 증가에 따른 우수접촉, 콘크리트 열화 등에 의해 단면손상의 증가가 발생할 수 있으므로, 단면보수를 통한 유지관리가 필요하다.

| 조치방안 | • 단면보수 | 조치방안 | • 단면보수 |

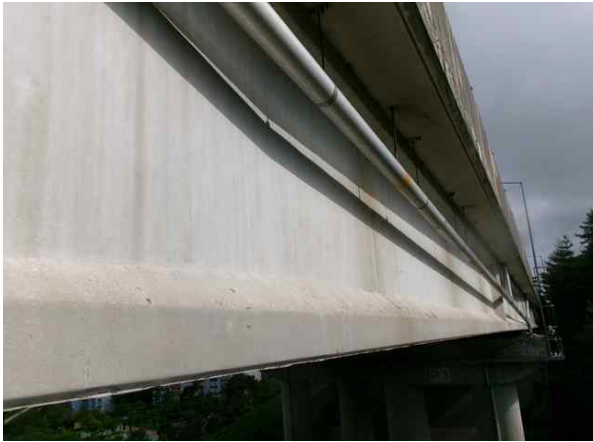
| 손상현황 | • S2-G5 표면오염(1.0m×2.0m) | 손상현황 | • S3-G5 표면오염(1.0m×2.0m) |
| 원 인 | • 배수시설 유출부 처리미흡 | 원 인 | • 배수시설 유출부 처리미흡 |

| 조치방안 | • 표면처리 | 조치방안 | • 표면처리 |

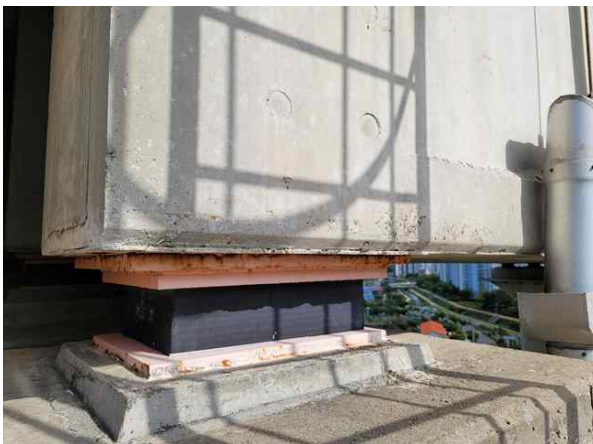
| 손상현황 | • S6-G5 층분리(1.0m×0.2m) | 손상현황 | • S9-G5 표면오염(2.0m×2.0m) |
| 원 인 | • 시공미흡 | 원 인 | • 배수시설 유출부 처리미흡 |

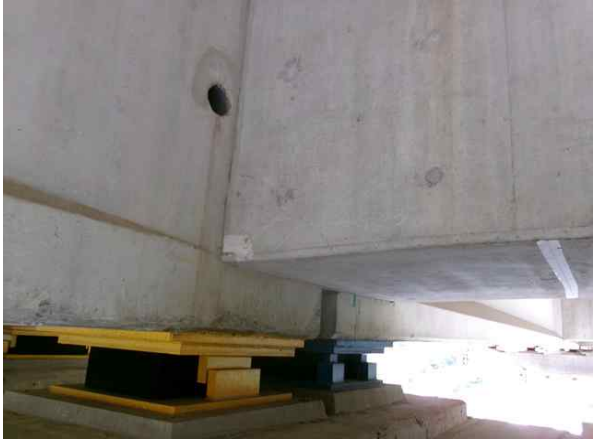
| 손상현황 | • S4-G2~3 들뜸(0.5m×0.5m) | 손상현황 | • 가로보 S1 상태양호 |
| 원 인 | • 응력집중, 시공미흡 | 원 인 | • - |

- 가로보에서 조사된 들뜸의 경우 응력집중, 시공미흡 등의 원인으로 인한 손상으로 판단되며, 콘크리트 내구성 확보 차원의 단면보수가 필요할 것으로 사료된다.

| 조치방안 | • 단면보수 | 조치방안 | • - |

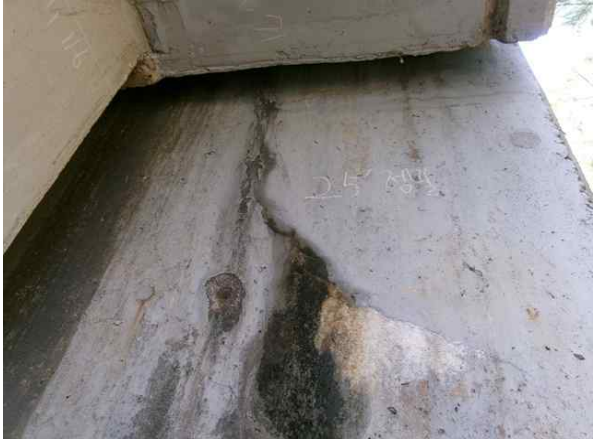
| 손상현황 | • A1 균열(0.3mm이상) | 손상현황 | • A1 백태(0.2m×0.1m) |
| 원 인 | • 건조수축, 장기공용, 우수유입 등 | 원 인 | • 습기흡착, 우수유입 등 |

- 교대에서 조사된 균열(0.3mm미만, 이상)의 경우, 시공초기 건조수축 및 장기공용, 온도변화, 우수유입 등의 원인에 의한 균열로 판단되며, 콘크리트 내구성 저하방지를 위해 표면처리, 주입보수 등의 보수를 실시하는 것이 바람직할 것으로 판단된다.
- 백태, 표면오염의 경우, 신축이음부 및 종조인트부를 통한 교면수 유입에 의한 손상으로 현재 교대에 미치는 영향은 미미하나, 유지관리상 균열에 대한 보수시 일괄적으로 표면처리 보수를 실시하는 유지관리가 바람직할 것으로 판단된다.
- 법면보호블럭 침하의 경우, 신축이음부 및 종조인트부를 통한 교면수 유입에 의한 손상으로 현재 교대에 미치는 영향은 미미하므로, 지속적인 주의관찰을 실시하는 유지관리 후 손상의 증가시 보수를 실시하는 것이 바람직할 것으로 판단된다.

| 조치방안 | • 주입보수 | 조치방안 | • 표면처리 |

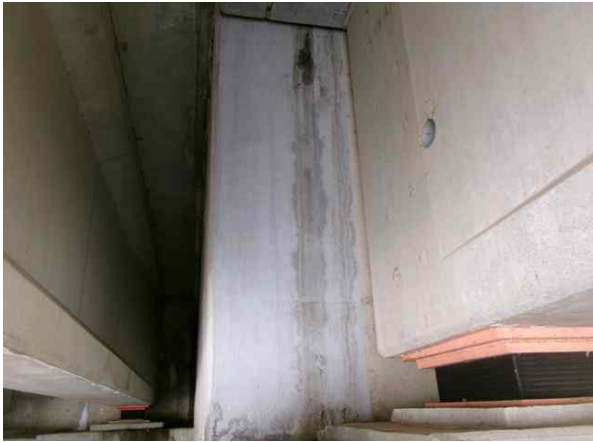
| 손상현황 | • A1 표면오염(0.5m×3.0m) | 손상현황 | • A2 균열(0.3mm미만) |
| 원 인 | • 우수유입 등 | 원 인 | • 건조수축, 장기공용, 우수유입 등 |

| 조치방안 | • 표면처리 | 조치방안 | • 표면처리 |

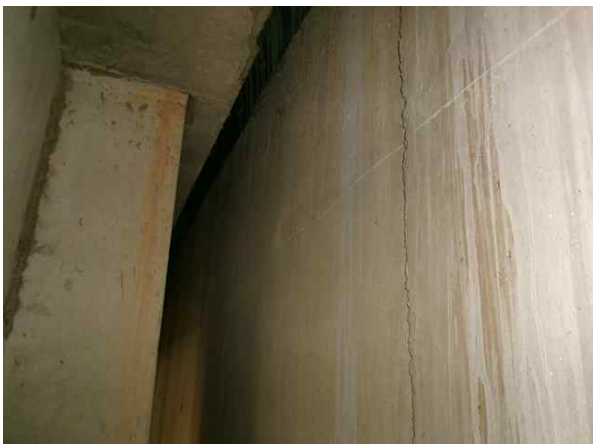
| 손상현황 | • A2 균열(0.3mm미만) | 손상현황 | • A2 보호블럭 침하(5.0m×1.0m) |
| 원 인 | • 건조수축, 장기공용, 우수유입 등 | 원 인 | • 우수유입, 장기공용 등 |

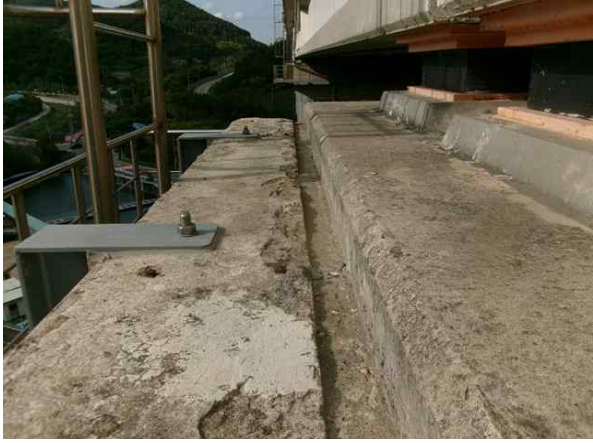
| 손상현황 | • P2 파손(0.2m×0.8m) | 손상현황 | • P3 균열(0.3mm미만) |
| 원 인 | • 외부충격, 우수유입 등 | 원 인 | • 건조수축, 온도변화, 장기공용 등 |

- 교각에서 조사된 균열(0.3mm미만), 망상균열의 경우 시공초기 건조수축 및 장기공용, 온도변화, 우수유입 등의 원인에 의한 균열로 판단되며, 콘크리트 내구성 저하방지를 위해 표면처리 등의 보수를 실시하는 것이 바람직할 것으로 판단된다.
- 조사된 파손, 긁힘, 들뜸, 재료분리의 경우, 외부충격 및 시공초기 다짐미흡에 의한 손상으로 구조적인 영향을 미치는 손상은 아니나 내구성 확보 차원의 단면보수 등의 적절한 보수를 실시하는 것이 바람직할 것으로 판단된다.
- 조사된 표면오염의 경우, 신축이음부 및 종조인트부를 통한 교면수 유입에 의한 손상으로 현재 부재에 미치는 영향은 미미하나, 유지관리상 균열에 대한 보수시 일괄적으로 표면처리 보수를 실시하는 유지관리가 바람직할 것으로 판단된다.

| 조치방안 | • 단면보수 | 조치방안 | • 표면처리 |

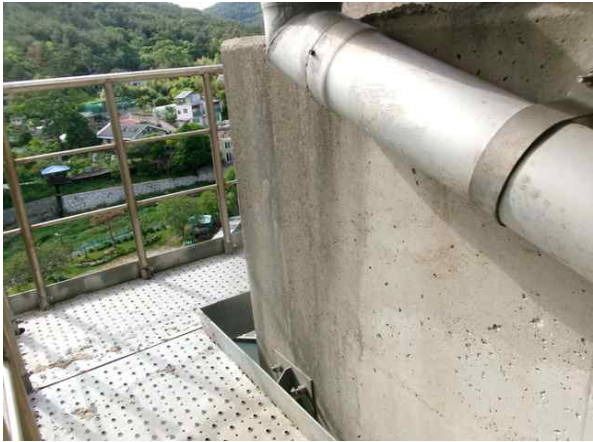
| 손상현황 | • P4 표면오염(0.5m×1.2m) | 손상현황 | • P6 균열(0.3mm미만) |
| 원 인 | • 우수유입 등 | 원 인 | • 건조수축, 온도변화, 장기공용 등 |

| 조치방안 | • 표면처리 | 조치방안 | • 표면처리 |

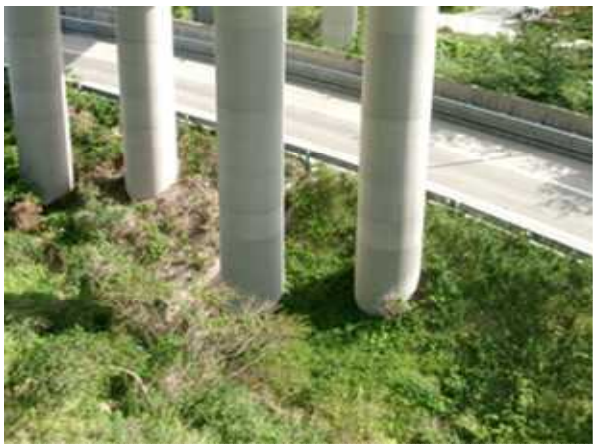
| 손상현황 | • P7 망상균열(7.85m×4.0m) | 손상현황 | • P8 파손(0.2m×0.2m) |
| 원 인 | • 건조수축, 온도변화, 장기공용 등 | 원 인 | • 외부충격 등 |

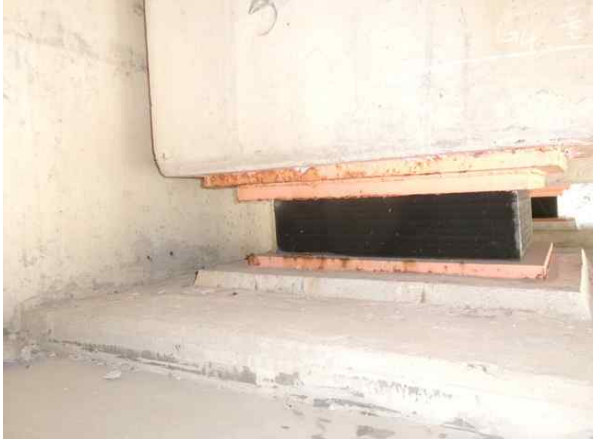
| 손상현황 | • A1-SH2 플레이트 부식 | 손상현황 | • A2-SH3 탄성패드 밀립 |
| 원 인 | • 우수유입, 외기노출, 공용기간 경과 등 | 원 인 | • 탄성패드 마찰력부족 등 |

- 교량받침에 조사된 몰탈 균열(0.3mm미만)의 경우 건조수축 및 지속적인 우수접촉, 온도변화 등 복합적인 원인에 의한 손상으로 시설물에 영향을 미치는 구조적인 손상은 아닌 것으로 판단되며, 내구성 확보 차원의 표면처리 등의 보수를 실시하는 것이 바람직하다.
- 조사된 Plate 부식의 경우 공용기간 증가로 인한 도장미흡부 습기흡착, 신축이음 하부 누수로 인한 우수유입 등에 의한 손상으로 부재의 내구성 확보 차원의 재도장 등 적절한 보수조치를 실시하는 것이 바람직할 것으로 사료된다.
- 조사된 탄성패드 밀림, 탄성패드 들뜸, 스토퍼 밀착의 경우 시공초기 거더 거치 및 바닥판 타설시 탄성패드 유동, 플레이트-탄성패드 마찰력부족 및 감소, 시공오차 등 복합적인 원인에 의한 손상으로 금회 점검 시기에 상기 발생한 손상에 의한 교량받침의 기능성을 저해할만한 영향은 없는 것으로 확인되었으나 추후 손상의 진전(탄성패드 이탈)을 방지하기 위한 스토퍼 설치 등 탄성패드의 밀림 방지책 형식의 보수를 실시하는 것이 바람직할 것으로 사료되며, 스토퍼 간섭의 경우 주기적인 점검을 통한 유지관리를 실시하고 손상의 진전시 적절한 보수를 실시하는 것이 바람직하다고 판단된다.
- 받침콘크리트 파손, 재료분리, 몰탈 파손의 경우, 공용중 외력 및 시공미흡에 의한 손상으로 단면보수를 실시하는 유지관리가 필요하다.

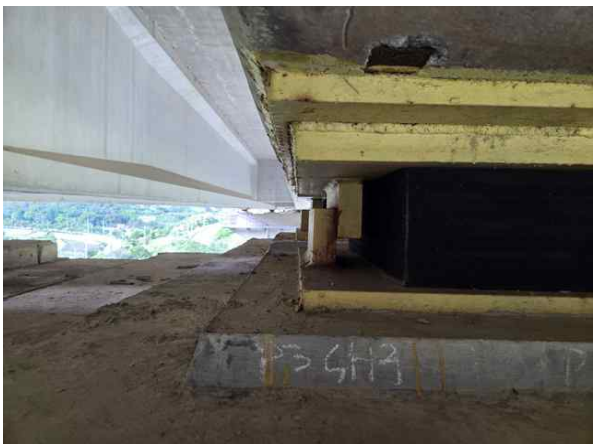
| 손상현황 | • P3-SH3(A1) 스톱퍼 밀착 | 손상현황 | • P3-SH5(A2) 재료분리(0.1m×0.3m) |
| 원 인 | • 시공오차 등 | 원 인 | • 다짐 및 시공미흡 등 |

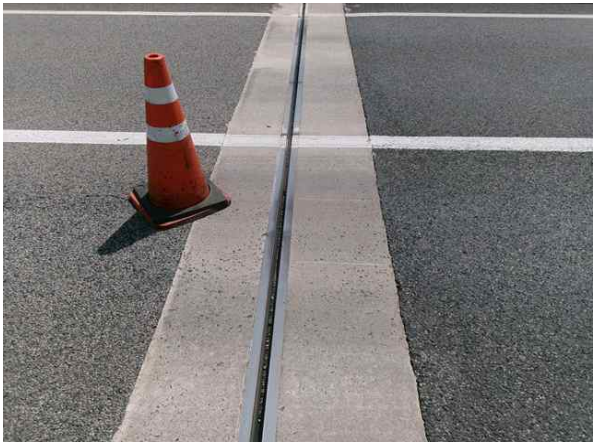
| 손상현황 | • A1 후타재 균열(0.3mm미만) | 손상현황 | • A1 본체 부식(L=1.5m), 토사퇴적 |
| 원 인 | • 건조수축, 장기공용 등 | 원 인 | • 우수유입, 공용중 열화 등 |

- 신축이음에서 조사된 후타재 균열 및 파손의 경우 시공시 다짐불량, 차량 통행하중 및 충격 등으로 인한 손상으로 판단되며, 손상의 정도가 차량의 주행성에 영향을 미치는 상태는 아니므로 즉각적인 보수를 실시하기 보다는 주기적인 점검을 통한 유지관리를 실시한 후 손상의 진전시 일괄보수를 실시하는 것이 바람직할 것으로 사료된다.
- 조사된 본체부식의 경우 유간 토사퇴적으로 인한 포장부 배수미흡, 공용기간 증가에 의한 도장재 품질 저하, 외기영향 등에 의한 손상으로 주의관찰을 실시하고, 손상의 진전시 일괄보수를 실시하는 것이 바람직할 것으로 사료된다.
- 조사된 차수판 고정불량, 볼트탈락, 유간 토사퇴적의 경우 공용기간 증가, 차량의 반복통행 진동 등 복합적인 원인에 의한 손상으로 신축이음장치의 기능성 확보 및 원활한 배수 기능을 위한 정비 등의 보수를 실시하는 것이 바람직하다.

| 조치방안 | • 주의관찰 | 조치방안 | • 주의관찰 |

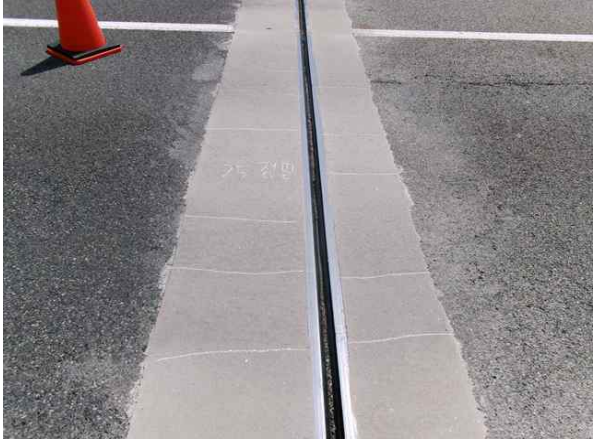
| 손상현황 | • A2 후타재 균열 (0.3mm미만) | 손상현황 | • P3 본체 부식 (L=3.0m) |
| 원 인 | • 건조수축, 온도변화 등 | 원 인 | • 우수유입, 공용중 열화 등 |

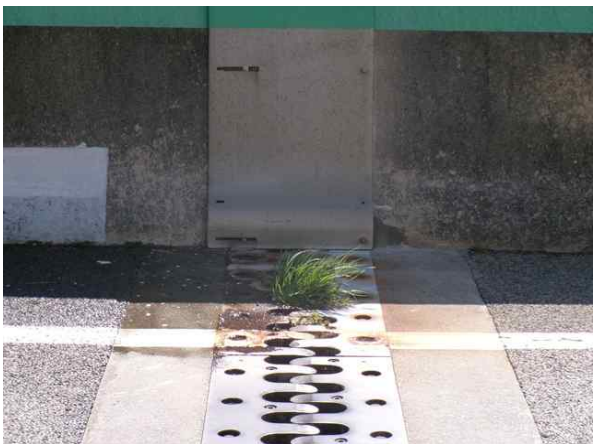
| 손상현황 | • P6 토사퇴적 (L=5.0m), 차수판볼트탈락 | 손상현황 | • P6 본체 부식 (L=3.0m) |
| 원 인 | • 차량통행, 장기공용 등 | 원 인 | • 우수유입, 공용중 열화 등 |

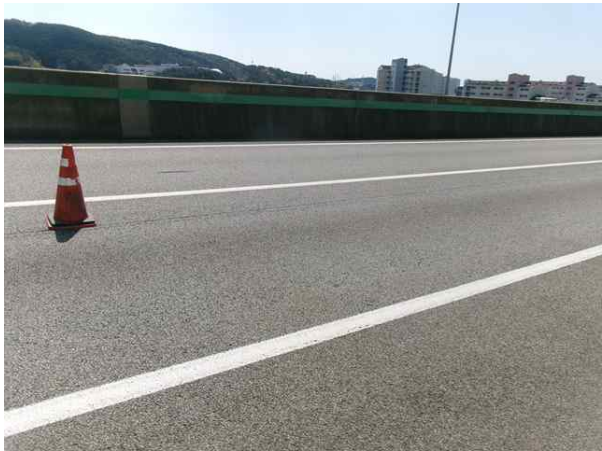
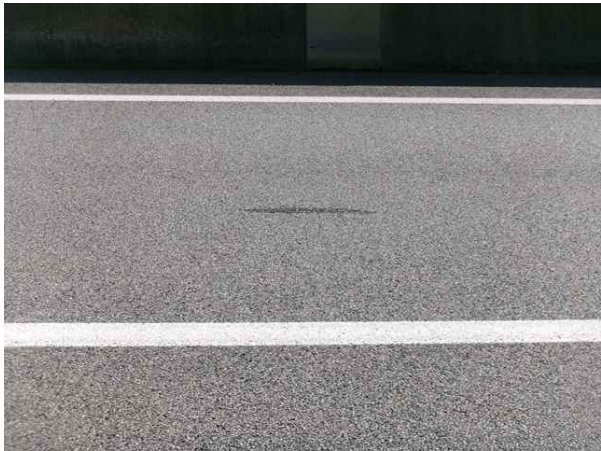
| 손상현황 | • S3 아스콘 파손(0.1m×0.4m) | 손상현황 | • S3 아스콘 파손(0.1m×0.4m) |
| 원 인 | • 외부충격 | 원 인 | • 외부충격 |

- 교면포장에서 조사된 아스콘 파손의 경우 공용중 외부충격에 의한 손상으로 판단되며, 현재 차량의 주행성에 영향을 미치는 손상은 아니므로, 주의관찰을 실시하고 손상의 진전시 일괄보수를 실시하는 유지관리가 바람직할 것으로 판단된다.
- 조사된 시공이음 균열은 교면포장 시공시 발생할 수밖에 없는 손상으로 전회와 비교시 진전은 미미한 상태이다. 상기 손상은 주의관찰을 실시하는 유지관리가 바람직할 것으로 판단된다.

| 조치방안 | • 주의관찰 | 조치방안 | • 주의관찰 |

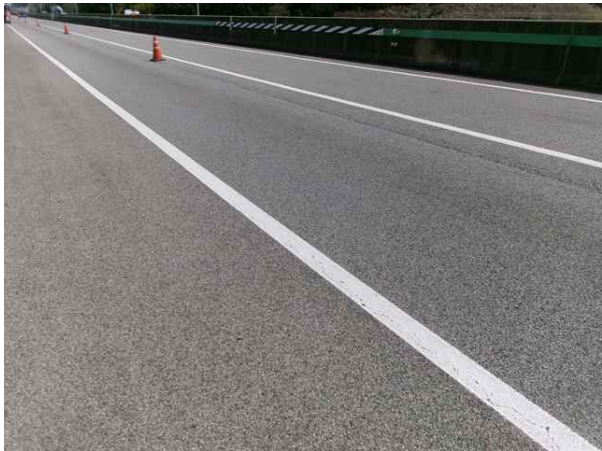
| 손상현황 | • S1 시공이음 균열(L=35.0m) | 손상현황 | • S4 시공이음 균열(L=35.0m) |
| 원 인 | • 시공미흡 | 원 인 | • 시공미흡 |

| 조치방안 | • 주의관찰 | 조치방안 | • 주의관찰 |

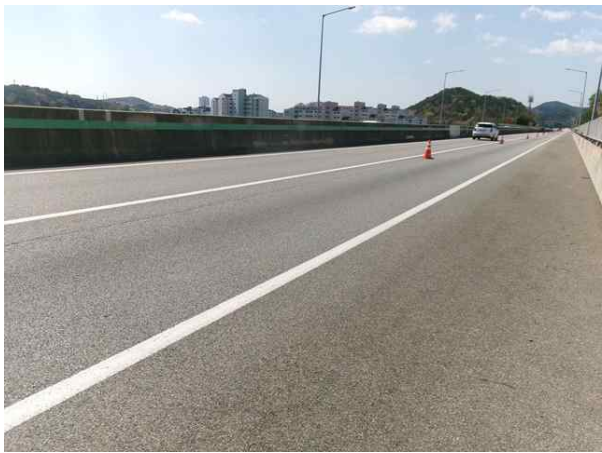
| 손상현황 | • S5 시공이음 균열(L=35.0m) | 손상현황 | • S9 시공이음 균열(L=35.0m) |
| 원 인 | • 시공미흡 | 원 인 | • 시공미흡 |

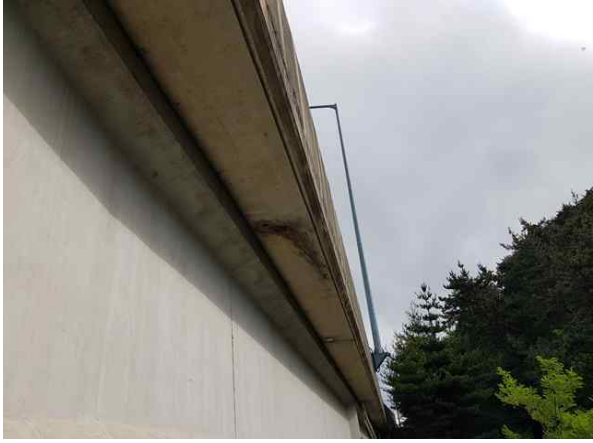
| 손상현황 | • S1 유도배수관 주변 누수(1EA) | 손상현황 | • S6 유도배수관 주변 누수(1EA) |
| 원 인 | • 유출부 처리미흡 | 원 인 | • 유출부 처리미흡 |

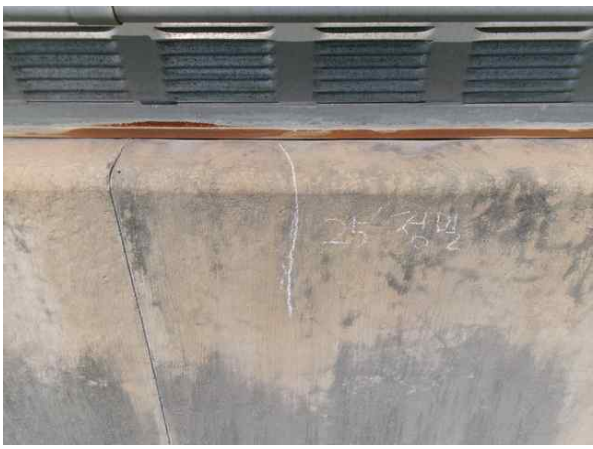
| 손상현황 | • S1 균열(0.3mm미만) | 손상현황 | • S1 망상균열(0.5m×1.0m) |
| 원 인 | • 건조수축, 거푸집 조기탈거 등 | 원 인 | • 건조수축, 거푸집 조기탈거 등 |

| 조치방안 | • 표면처리 | 조치방안 | • 표면처리 |

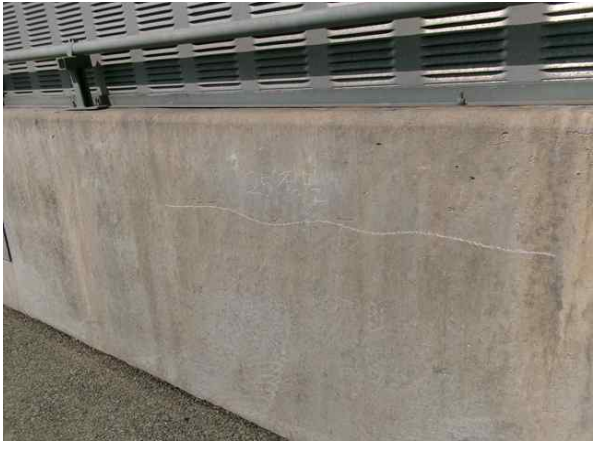
| 손상현황 | • S4 균열(0.3mm미만) | 손상현황 | • S5 표면오염(0.3m×1.0m) |
| 원 인 | • 건조수축, 거푸집 조기탈거 등 | 원 인 | • 장기공용, 수분접촉 등 |

| 조치방안 | • 표면처리 | 조치방안 | • 주의관찰 |

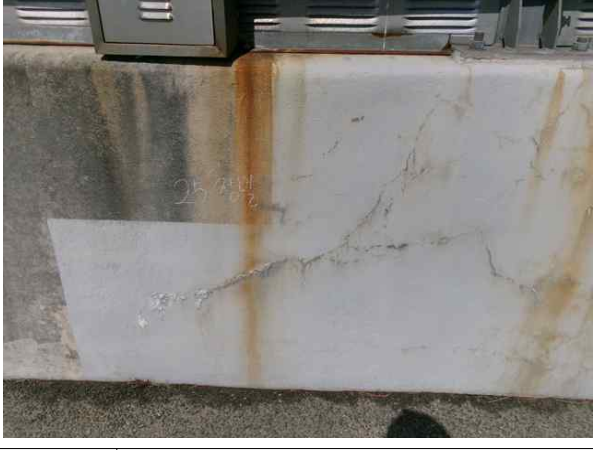
| 손상현황 | • S6 균열부백태(0.2m×0.25m) | 손상현황 | • S6 균열(0.3mm미만) |
| 원 인 | • 장기공용, 수분접촉 등 | 원 인 | • 건조수축, 거푸집 조기탈거 등 |

| 조치방안 | • 표면처리 | 조치방안 | • 표면처리 |

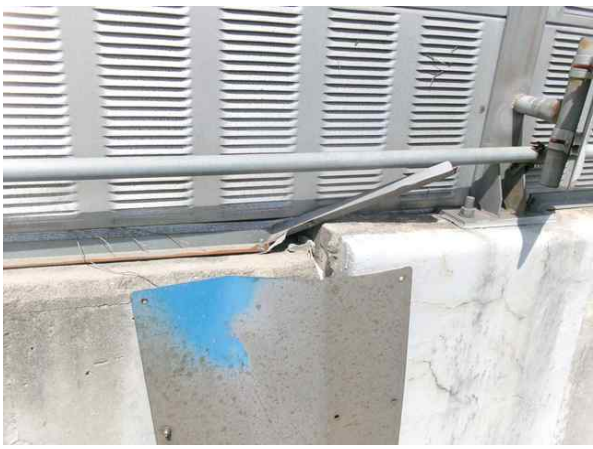
| 손상현황 | • S1 고정대 파손(1EA) | 손상현황 | • S1 이격 |
| 원 인 | • 접속부 단차 등 | 원 인 | • 접속부 단차 등 |

| 조치방안 | • 주의관찰 | 조치방안 | • 주의관찰 |

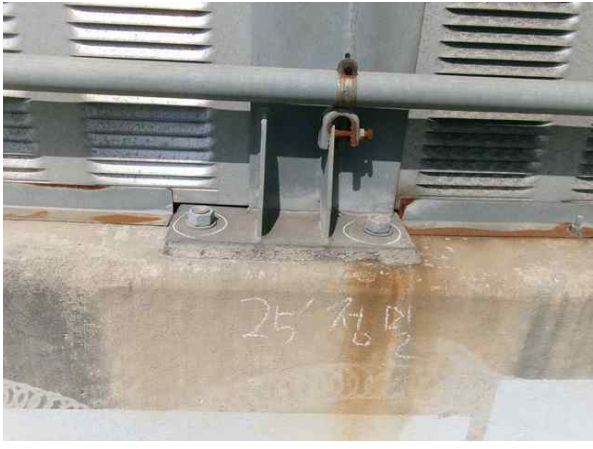
| 손상현황 | • S2 지주볼트길이 부족(2EA) | 손상현황 | • S4 지주 볼트부식(2EA) |
| 원 인 | • 시공미흡 등 | 원 인 | • 장기공용, 수분접촉 등 |

| 조치방안 | • 주의관찰 | 조치방안 | • 주의관찰 |

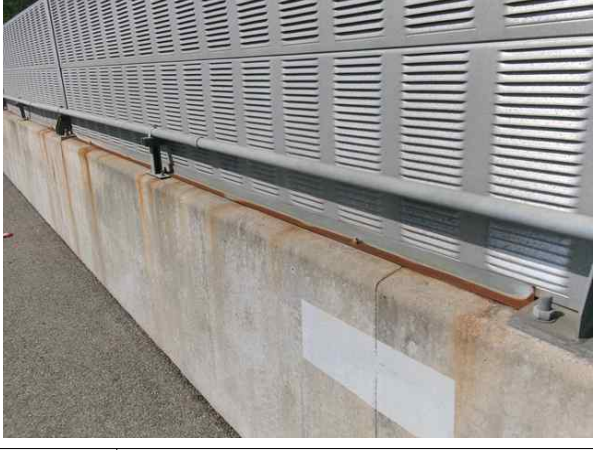
| 손상현황 | • S5 고정대 부식(4.0m×0.1m) | 손상현황 | • S6 지주 볼트부식(2EA) |
| 원 인 | • 장기공용, 수분접촉 등 | 원 인 | • 장기공용, 수분접촉 등 |

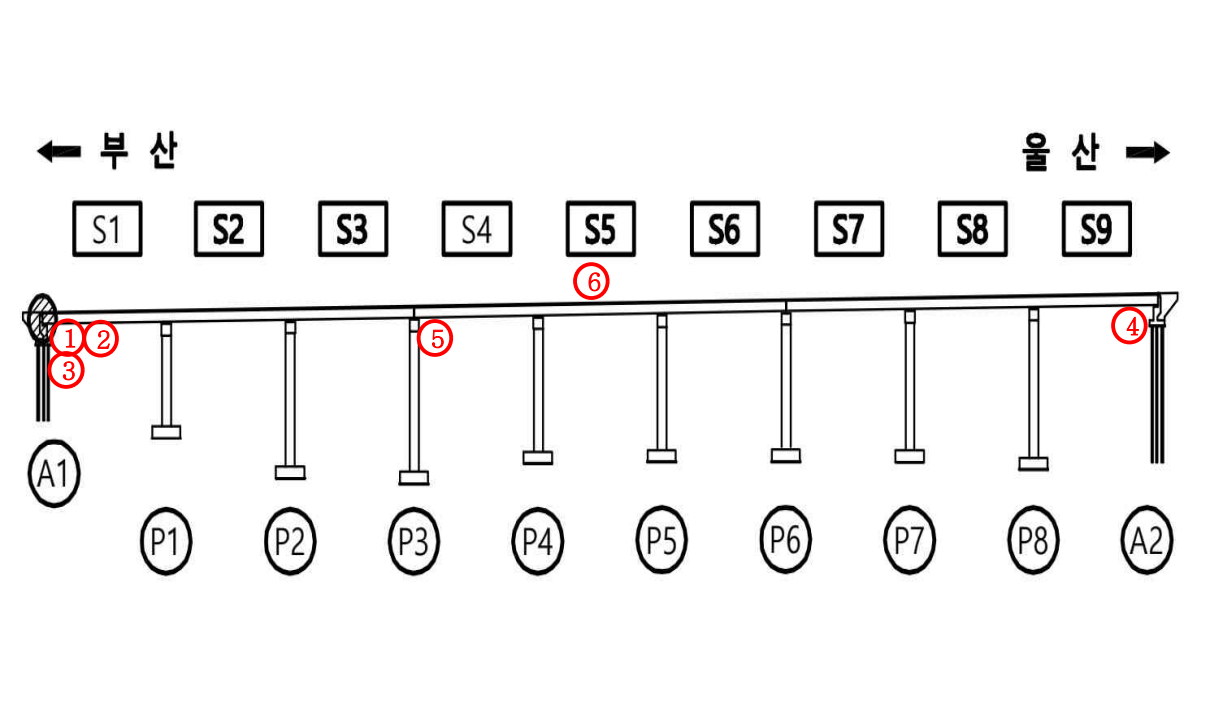
| ① 거더 들뜸 - 진전 여부확인 | ② 거더 들뜸 - 진전 여부확인 | ③ 교대 균열(0.3mm이상) - 진전 여부확인 |
| ④ 교량받침 탄성패드 밀림 - 진전 여부확인 | ⑤ 교량받침 콘크리트 재료분리 - 진전 여부확인 | ⑥ 방음벽 고정대 부식 - 진전 여부확인 |
