## 10. 내리천교(울산)

### 10.1 시설물의 개요

본 시설물은 부산광역시 기장군 기장읍 내리 산137-4에 위치한 교량으로 총 연장 315.0m, 폭 12.2m의 PC빔 거더교로 시공되어 있다.

【표 10.1.1】 내리천교(울산) 일반사항

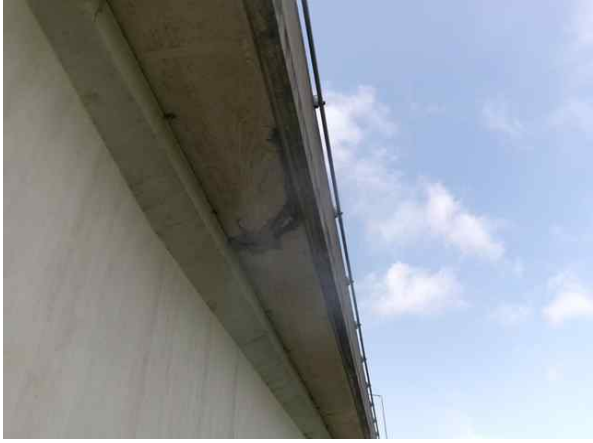
| 손상현황 | • S5 표면오염 (0.1m×0.4m) | 손상현황 | • S6 표면오염 (0.6m×0.6m) |
| 원 인 | • 배수시설 유출부 처리미흡 | 원 인 | • 배수시설 유출부 처리미흡 |

- 바닥판하면에서 조사된 표면오염은 배수시설 유출부 처리미흡에 의해 우수가 흐른 흔적으로 발생한 것으로 판단되며, 현재 콘크리트 열화 등의 손상은 발생하지 않은 상태이다. 하지만 장기공용시 지속적인 우수접촉으로 인해 콘크리트에 단면손상 발생 가능성이 있으므로, 손상 원인(배수시설 유출부 처리미흡) 제거, 표면처리 등의 보수를 실시하는 유지관리가 바람직할 것으로 판단된다.
- 파손은 외부충격으로 인한 손상으로 전회와 비교시 면보수가 되었으나, 측면에는 미실시 된 상태로 내구성 저하 방지차원에서 단면보수를 실시하여 유지관리하는 것이 바람직할 것으로 판단된다.
- 균열(0.3mm미만)의 경우, 시공초기 건조수축 및 장기공용, 온도변화 등의 원인에 의한 균열로 판단되며, 콘크리트 내구성 저하방지를 위해 표면처리 등의 보수를 실시하는 것이 바람직할 것으로 판단된다.

| 조치방안 | • 표면처리 | 조치방안 | • 표면처리 |

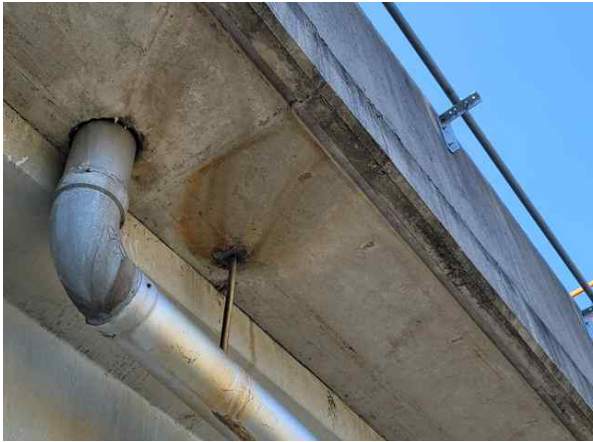
| 손상현황 | • S6 표면오염 (0.6m×0.6m) | 손상현황 | • S7 균열 (0.3mm미만) |
| 원 인 | • 배수시설 유출부 처리미흡 | 원 인 | • 건조수축, 온도변화 등 |

| 조치방안 | • 표면처리 | 조치방안 | • 표면처리 |

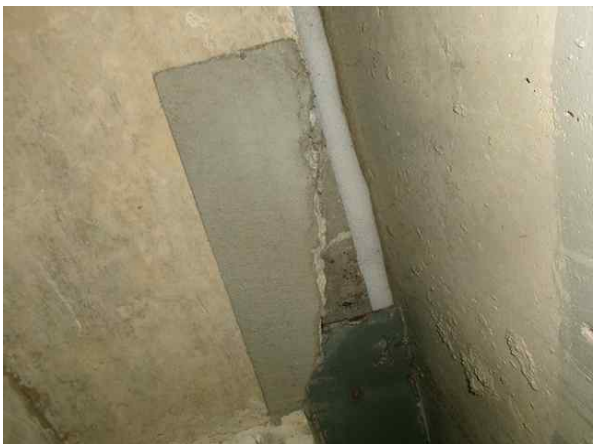
| 손상현황 | • S9 파손 (0.2m×0.8m) | 손상현황 | • S4 상태양호 |
| 원 인 | • 외부충격 | 원 인 | • - |

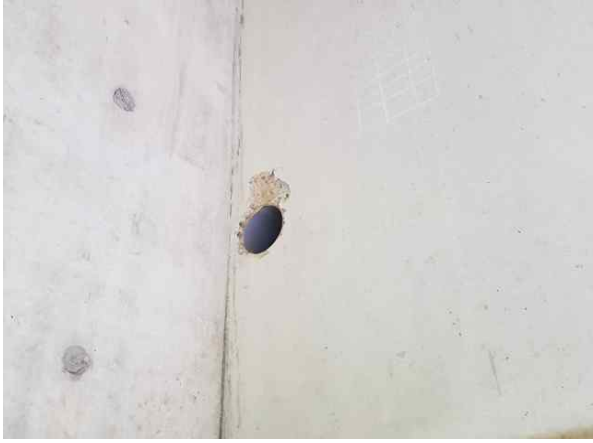
| 손상현황 | • S1-G3 파손(0.1m×0.1m) | 손상현황 | • S1-G5 충분리(1.0m×0.1m) |
| 원 인 | • 시공미흡 | 원 인 | • 시공미흡, 장기공용 등 |

| 조치방안 | • 단면보수 | 조치방안 | • 단면보수 |

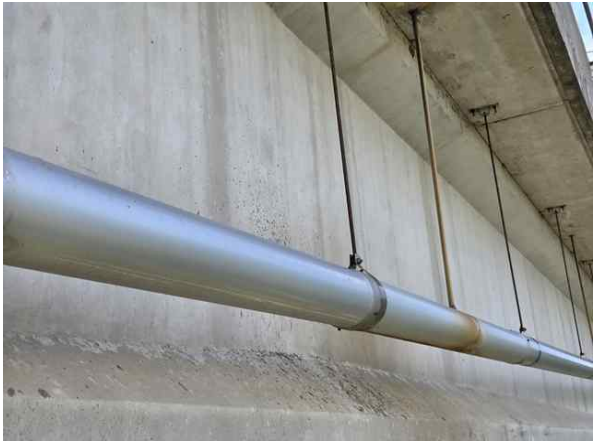
| 손상현황 | • S4-G5 표면오염(1.0m×1.5m) | 손상현황 | • S6-G5 충분리(1.0m×0.2m) |
| 원 인 | • 배수시설 유출부 처리미흡 | 원 인 | • 시공미흡, 장기공용 등 |

- 거더에서 조사된 표면오염은 배수시설 유출부 처리미흡에 의해 우수가 흐른 흔적으로 발생한 것으로 판단되며, 현재 콘크리트 열화 등의 손상은 발생하지 않은 상태이다. 하지만 장기 공용시 지속적인 우수접촉으로 인해 콘크리트에 단면손상 발생 가능성이 있으므로, 손상원인(배수시설 유출부 처리미흡) 제거, 표면처리 등의 보수를 실시하는 유지관리가 바람직할 것으로 판단된다.
- 파손, 충분리, 들뜸의 경우, 인양홀 주변 및 거더와 교량받침이 만나는 단부에 발생하였고, 시공시 발생한 손상으로 판단되며, 손상 정도는 경미하나 공용기간 증가에 따른 우수접촉, 콘크리트 열화 등에 의해 단면손상의 증가가 발생할 수 있으므로, 단면보수를 통한 유지관리가 필요하다.

| 조치방안 | • 표면처리 | 조치방안 | • 단면보수 |

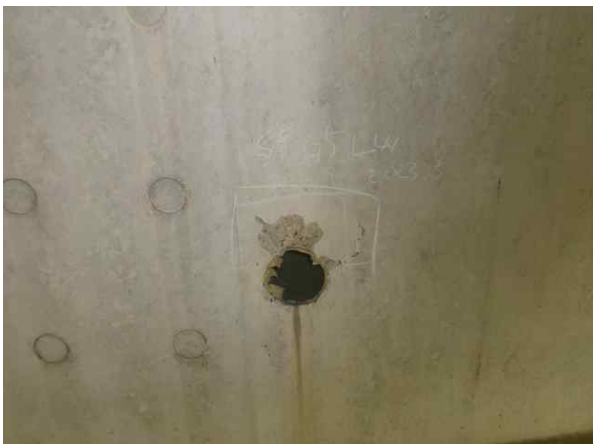
| 손상현황 | • S9-G5 파손(0.1m×0.1m) | 손상현황 | • S9-G5 표면오염(1.0m×1.5m) |
| 원 인 | • 시공미흡 | 원 인 | • 배수시설 유출부 처리미흡 |

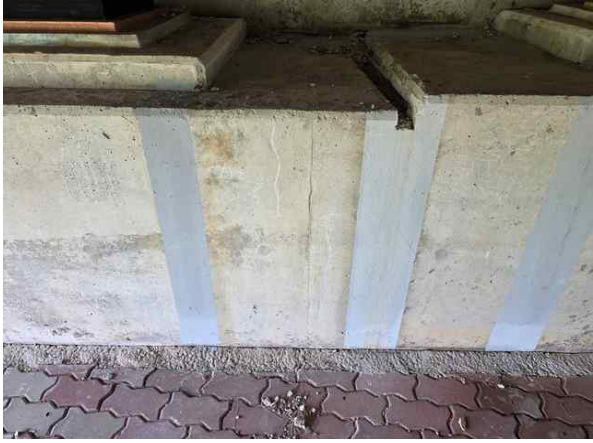
| 손상현황 | • A1 균열(0.3mm미만) | 손상현황 | • A1 백태(0.2m×0.8m) |
| 원 인 | • 건조수축, 장기공용, 우수유입 등 | 원 인 | • 습기흡착, 우수유입 등 |

- 교대에서 조사된 균열(0.3mm미만)의 경우, 시공초기 건조수축 및 장기공용, 온도변화, 우수유입 등의 원인에 의한 균열로 판단되며, 콘크리트 내구성 저하방지를 위해 표면처리 등의 보수를 실시하는 것이 바람직할 것으로 판단된다.
- 백태, 표면오염의 경우, 신축이음부 및 종조인트부를 통한 교면수 유입에 의한 손상으로 현재 교대에 미치는 영향은 미미하나, 유지관리상 균열에 대한 보수시 일괄적으로 표면처리 보수를 실시하는 유지관리가 바람직할 것으로 판단된다.

| 조치방안 | • 표면처리 | 조치방안 | • 표면처리 |

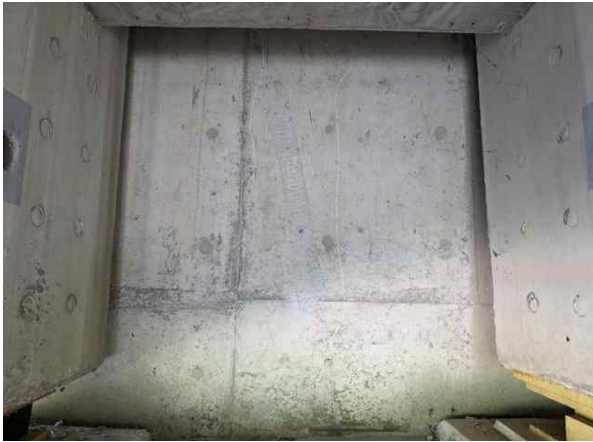
| 손상현황 | • A1 균열(0.3mm미만) | 손상현황 | • A1 표면오염(0.1m×2.0m) |
| 원 인 | • 건조수축, 장기공용, 우수유입 등 | 원 인 | • 우수유입 등 |

| 조치방안 | • 표면처리 | 조치방안 | • 표면처리 |

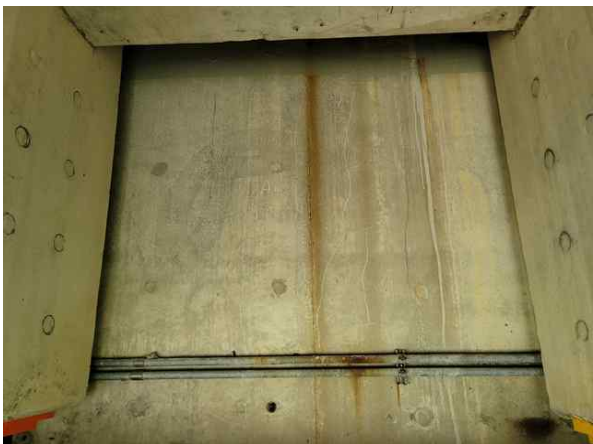
| 손상현황 | • A2 균열(0.3mm미만) | 손상현황 | • A2 박락 및 철근노출 보수 |
| 원 인 | • 건조수축, 장기공용, 우수유입 등 | 원 인 | • - |

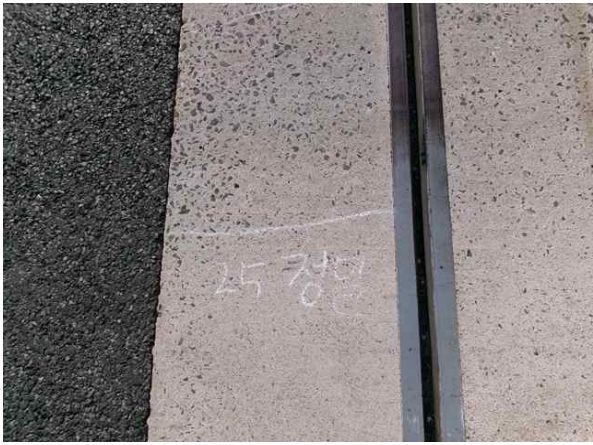
| 손상현황 | • A1 후타재 균열 (0.3mm미만) | 손상현황 | • A2 고무재 파손 |
| 원 인 | • 건조수축, 장기공용 등 | 원 인 | • 우수유입, 공용중 열화 등 |

- 신축이음에서 조사된 후타재 균열의 경우 시공시 다짐불량, 차량 통행하중 및 충격 등으로 인한 손상으로 판단되며, 손상의 정도가 차량의 주행성에 영향을 미치는 상태는 아니므로 즉각적인 보수를 실시하기 보다는 주기적인 점검을 통한 유지관리를 실시한 후 손상의 진전시 일괄보수를 실시하는 것이 바람직하다.
- 조사된 본체부식, 고무재 파손, 하부 누수의 경우 유간 토사퇴적으로 인한 포장부 배수미흡, 공용기간 증가에 의한 도장재 품질 저하, 외기영향 등에 의한 손상으로 주의관찰을 실시하고, 손상의 진전시 일괄보수를 실시하는 것이 바람직하다.
- 조사된 차수판 마감불량, 유간 토사퇴적의 경우 공용기간 증가, 차량의 반복통행 진동 등 복합적인 원인에 의한 손상으로 신축이음장치의 기능성 확보 및 원활한 배수 기능을 위한 정비 등의 보수를 실시하는 것이 바람직하다.

| 조치방안 | • 주의관찰 | 조치방안 | • 주의관찰 |

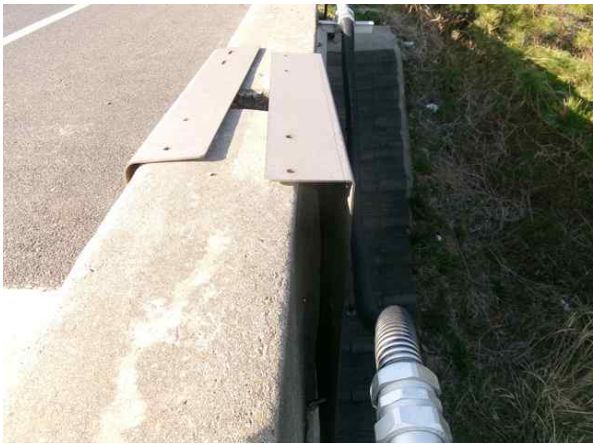
| 손상현황 | • A2 차수판 마감불량 | 손상현황 | • A2 후타재 균열(0.3mm미만) |
| 원 인 | • 시공미흡 등 | 원 인 | • 건조수축, 장기공용 등 |

| 조치방안 | • 정비 | 조치방안 | • 주의관찰 |

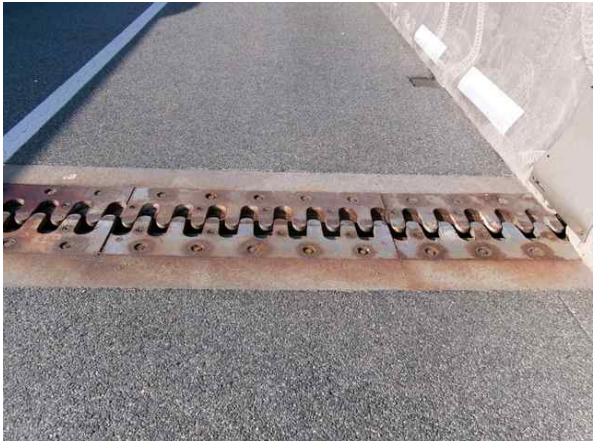
| 손상현황 | • P3 본체 부식(L=9.0m) | 손상현황 | • P6 본체 부식(L=9.0m) |
| 원 인 | • 우수유입, 공용중 열화 등 | 원 인 | • 우수유입, 공용중 열화 등 |

| 조치방안 | • 주의관찰 | 조치방안 | • 주의관찰 |

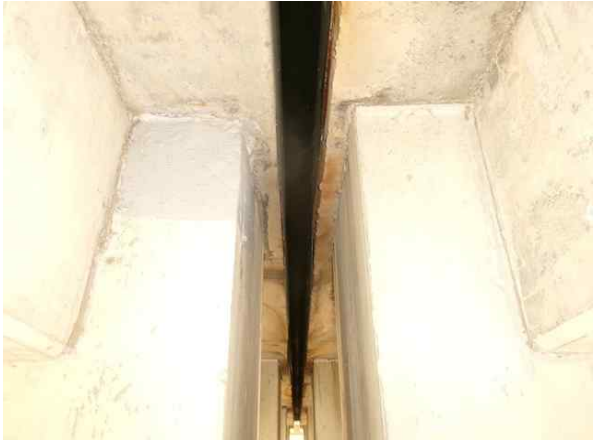
| 손상현황 | • P6 하부 누수 | 손상현황 | • P6 후타재 균열(0.3mm미만) |
| 원 인 | • 우수유입, 장기공용 등 | 원 인 | • 건조수축, 장기공용 등 |

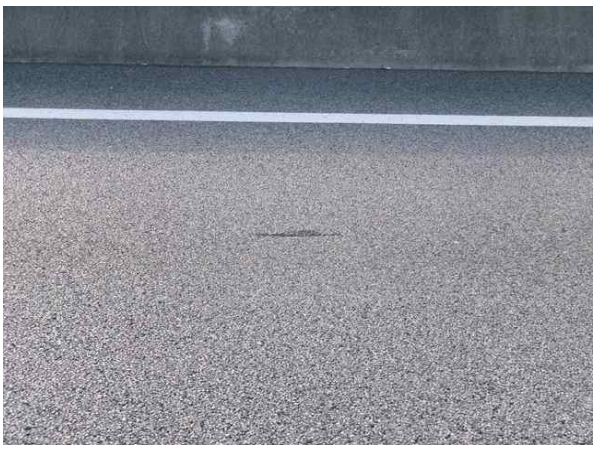
| 손상현황 | • S2 아스콘 패임 (0.2m×0.3m) | 손상현황 | • S8 시공이음 균열 (L=35.0m) |
| 원 인 | • 외부충격 | 원 인 | • 시공미흡 |

- 교면포장에서 조사된 아스콘 패임의 경우 공용중 외부충격에 의한 손상으로 판단되며, 현재 차량의 주행성에 영향을 미치는 손상은 아니므로, 주의관찰을 실시하고 손상의 진전시 일괄보수를 실시하는 유지관리가 바람직할 것으로 판단된다.
- 조사된 시공이음 균열은 교면포장 시공시 발생할 수밖에 없는 손상으로 전회와 비교시 진전은 미미한 상태이다. 상기 손상은 주의관찰을 실시하는 유지관리가 바람직할 것으로 판단된다.

| 조치방안 | • 주의관찰 | 조치방안 | • 주의관찰 |

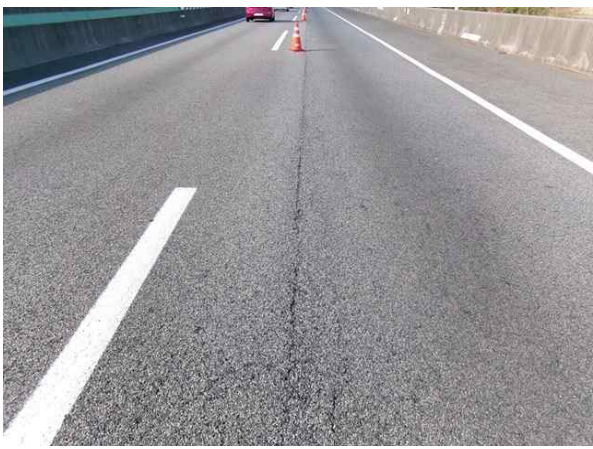
| 손상현황 | • S1 시공이음 균열 (L=35.0m) | 손상현황 | • S2 시공이음 균열 (L=35.0m) |
| 원 인 | • 시공미흡 | 원 인 | • 시공미흡 |

| 조치방안 | • 주의관찰 | 조치방안 | • 주의관찰 |

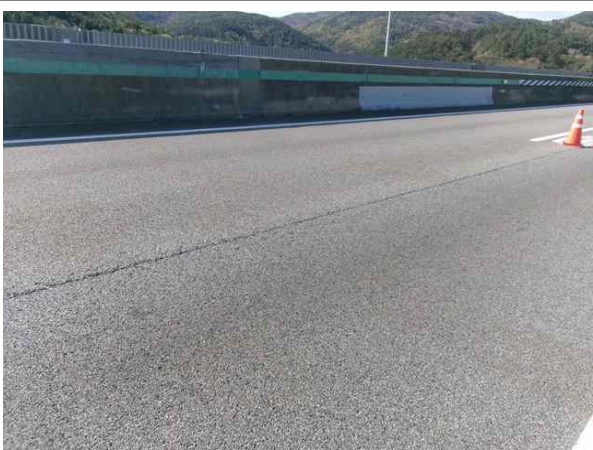
| 손상현황 | • S4 시공이음 균열 (L=35.0m) | 손상현황 | • S7 시공이음 균열 (L=35.0m) |
| 원 인 | • 시공미흡 | 원 인 | • 시공미흡 |

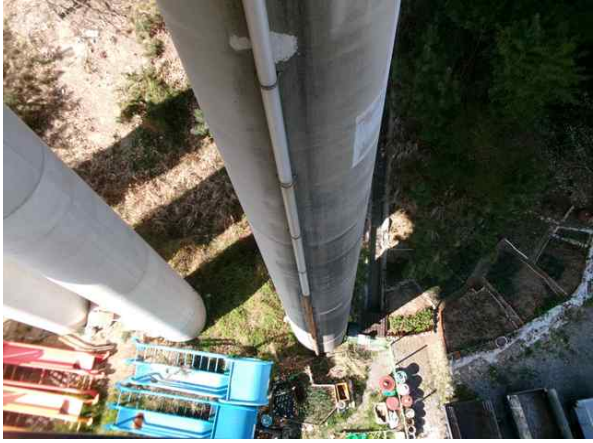
| 손상현황 | • P3 배수관 막힘(1EA) | 손상현황 | • S5 배수관 부식(1EA) |
| 원 인 | • 토사퇴적 | 원 인 | • 유출부 처리미흡, 장기공용 등 |

| 조치방안 | • 정비 | 조치방안 | • 주의관찰 |

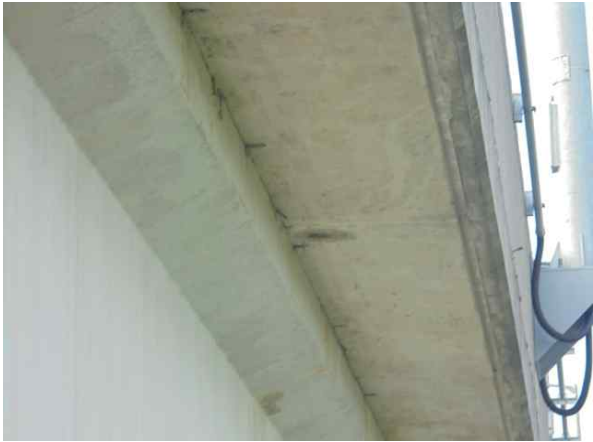
| 손상현황 | • S6 유도배수관 주변 누수(1EA) | 손상현황 | • S6 유도배수관 주변 누수(1EA) |
| 원 인 | • 유출부 처리미흡 | 원 인 | • 유출부 처리미흡 |

| 조치방안 | • 정비 | 조치방안 | • 정비 |

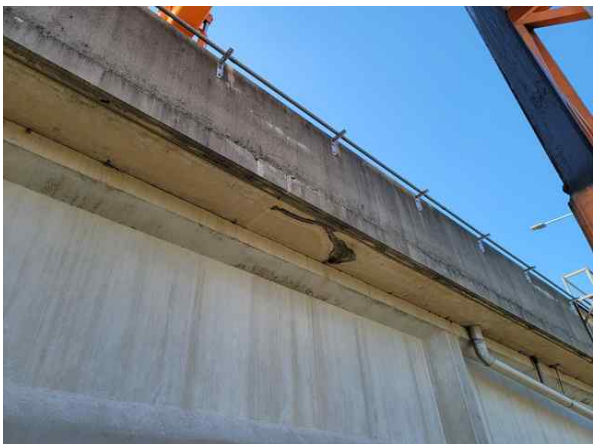
| 손상현황 | • S7 유도배수관 주변 누수(1EA) | 손상현황 | • S8 유도배수관 주변 누수(1EA) |
| 원 인 | • 유출부 처리미흡 | 원 인 | • 유출부 처리미흡 |

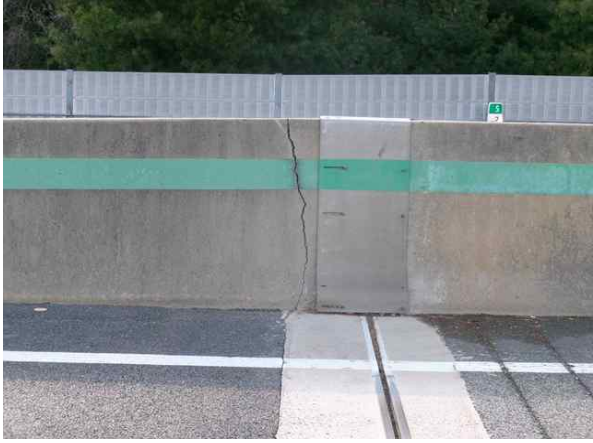
| 손상현황 | • S1 접속부 파손(0.2m×1.0m) | 손상현황 | • S2 균열(0.3mm미만) |
| 원 인 | • 접속부 침하, 장기공용 등 | 원 인 | • 건조수축, 거푸집 조기탈거 등 |

| 조치방안 | • 단면보수 | 조치방안 | • 표면처리 |

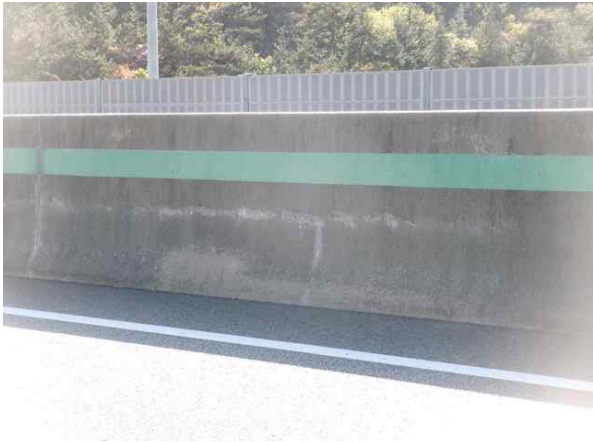
| 손상현황 | • S5 균열(0.3mm미만) | 손상현황 | • S7 균열(0.3mm미만) |
| 원 인 | • 건조수축, 거푸집 조기탈거 등 | 원 인 | • 건조수축, 거푸집 조기탈거 등 |

| 조치방안 | • 표면처리 | 조치방안 | • 표면처리 |

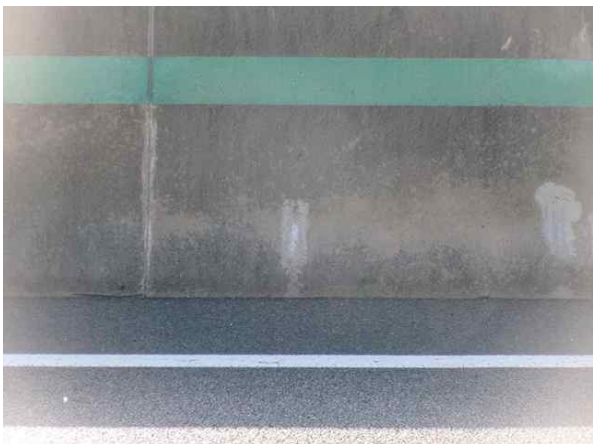
| 손상현황 | • S9 백태(0.1m×0.1m) | 손상현황 | • S9 백태(0.2m×0.2m) |
| 원 인 | • 장기공용, 수분접촉 등 | 원 인 | • 장기공용, 수분접촉 등 |

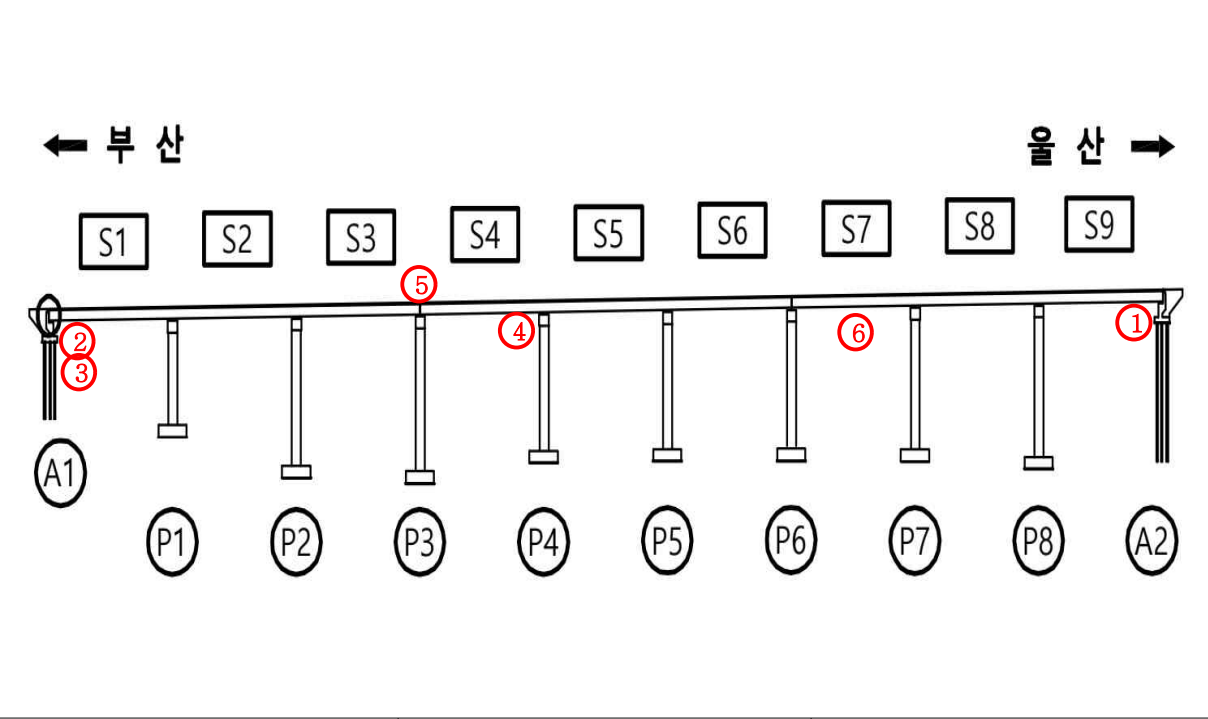
| <p>① 바닥판하면 파손<br/>- 진전 여부확인</p> | <p>② 거더 충분리 - 진전 여부확인</p> | <p>③ 교량받침 탄성패드 밀림<br/>- 진전 여부확인</p> |
| <p>④ 교량받침 콘크리트 충분리<br/>- 진전 여부확인</p> | <p>⑤ 신축이음 본체 부식<br/>- 진전 여부확인</p> | <p>⑥ 배수시설 유도배수관 주변누수<br/>- 진전 여부확인</p> |
