# 11. 당사천교(부산)

## 11. 당사천교(부산)

본 시설물은 부산광역시 기장군 기장읍 내리 711-1 에 위치한 교량으로 총 연장 120.0m, 폭 12.2m의 PC빔 거더교로 시공되어 있다.

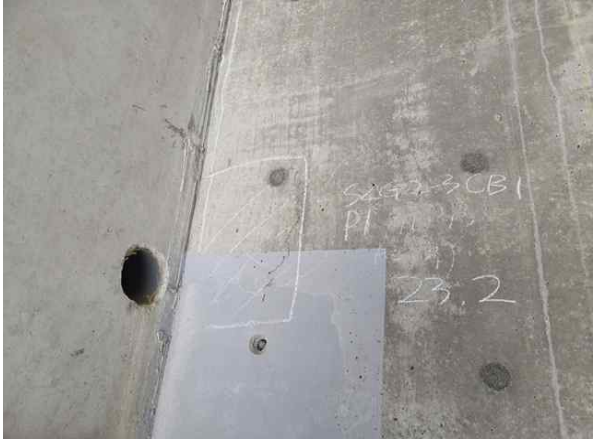
| 손상현황 | • S2-G3~4 들뜸(0.3m×0.3m) | 손상현황 | • S2-G4~5 들뜸(0.4m×0.4m) |
| 원 인 | • 응력집중, 시공미흡 | 원 인 | • 응력집중, 시공미흡 |

| 조치방안 | • 단면보수 | 조치방안 | • 단면보수 |

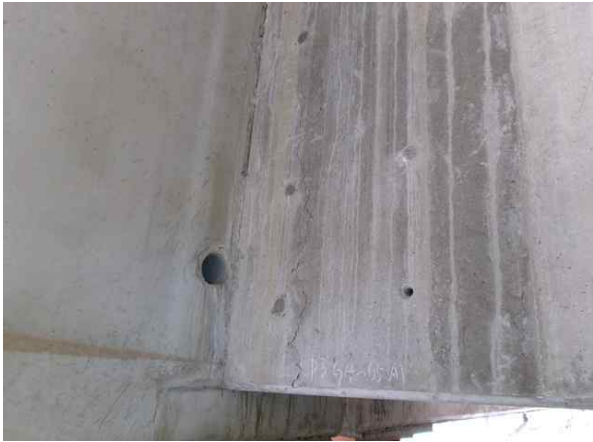
| 손상현황 | • S3-G3~4 들뜸(0.5m×0.5m) | 손상현황 | • S4-G1~2 백태(0.1m×1.4m) |
| 원 인 | • 응력집중, 시공미흡 | 원 인 | • 장기공용, 수분집축 |

| 조치방안 | • 단면보수 | 조치방안 | • 표면처리 |

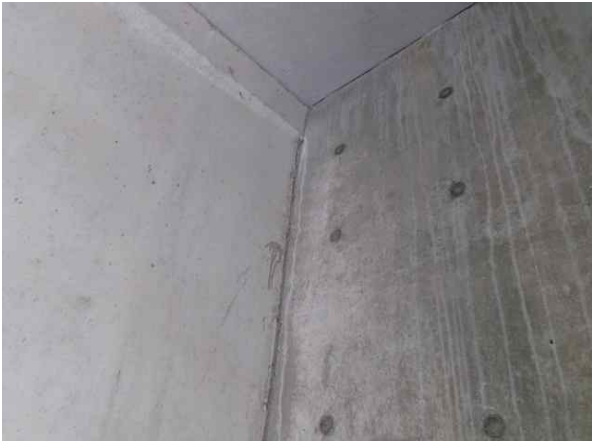
- 가로보에서 조사된 들뜸의 경우 응력집중, 시공미흡 등의 원인으로 인한 손상으로 판단되며, 콘크리트 내구성 확보 차원의 단면보수가 필요하다.
- 백태는 장기공용 및 수분접촉에 의한 손상으로 전회와 비교시 진전은 미미한 것으로 판단되나, 콘크리트 내구성 저하방지를 위해 표면처리 보수가 필요하다.

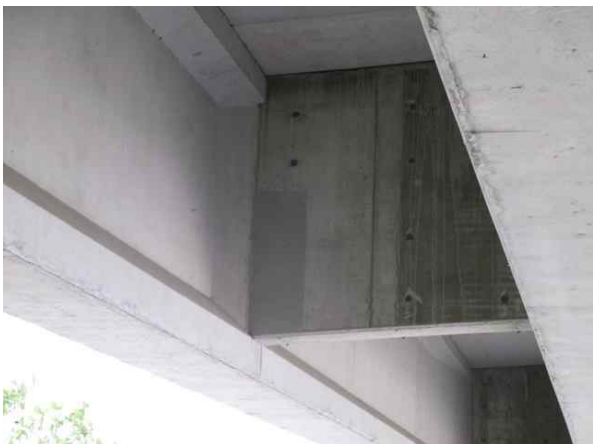
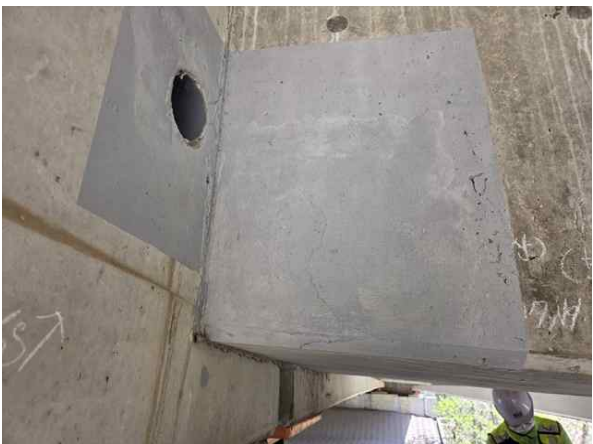
| 손상현황 | • 가로보 S1 재료분리 보수 | 손상현황 | • 가로보 S2 박락 보수 |

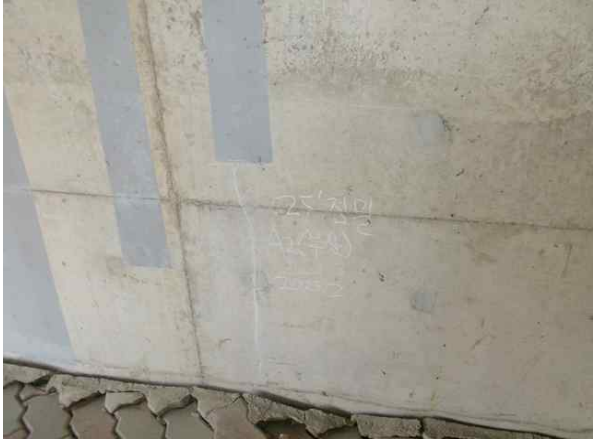
| 손상현황 | • A2 균열(0.3mm미만) | 손상현황 | • A2 균열(0.3mm이상) |
| 원 인 | • 건조수축, 장기공용, 우수유입 등 | 원 인 | • 건조수축, 장기공용, 우수유입 등 |

| 조치방안 | • 표면처리 | 조치방안 | • 주입보수 |

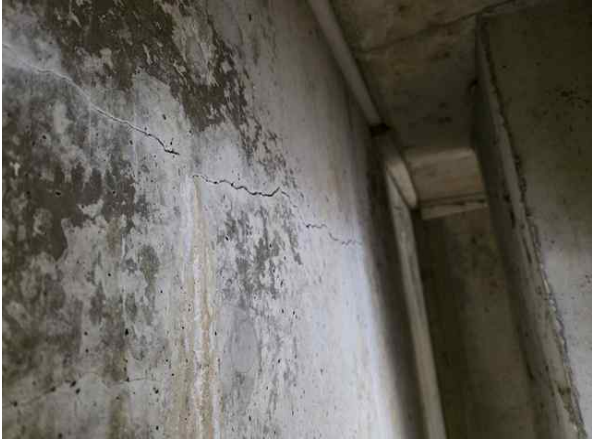
- 교대에서 조사된 균열(0.3mm미만, 이상)의 경우, 시공초기 건조수축 및 장기공용, 온도변화, 우수유입 등의 원인에 의한 균열로 판단되며, 콘크리트 내구성 저하방지를 위해 표면처리, 주입보수 등의 보수를 실시하는 것이 바람직할 것으로 판단된다.
- 법면보호블럭 이격의 경우, 신축이음부 및 종조인트부, 배수시설을 통한 교면수, 외측우수 유입에 의한 손상으로 전회와 비교시 진전은 미미한 상태로, 지속적인 주의관찰을 실시하는 유지관리 후 손상의 증가시 보수를 실시하는 것이 바람직할 것으로 판단된다.

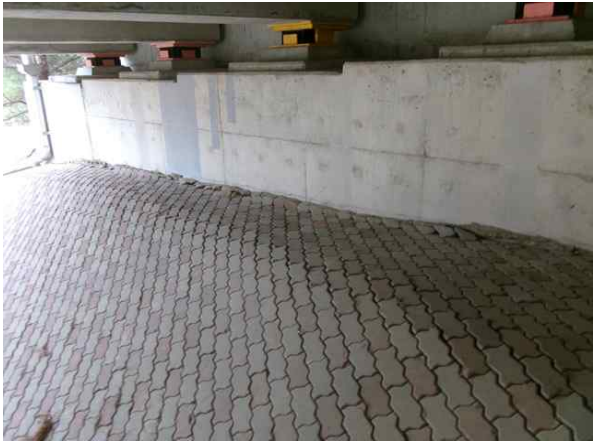
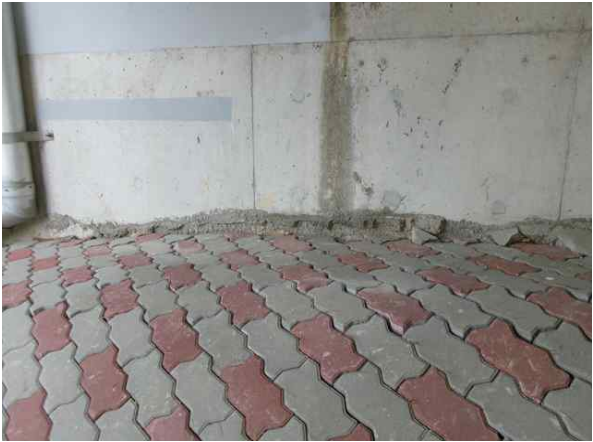
| 손상현황 | • A2 법면보호블럭 이격(12.0m×0.5m) | 손상현황 | • A2 법면보호블럭 이격(12.0m×0.5m) |
| 원 인 | • 우수유입, 장기공용 등 | 원 인 | • 우수유입, 장기공용 등 |

| 조치방안 | • 주의관찰 | 조치방안 | • 주의관찰 |

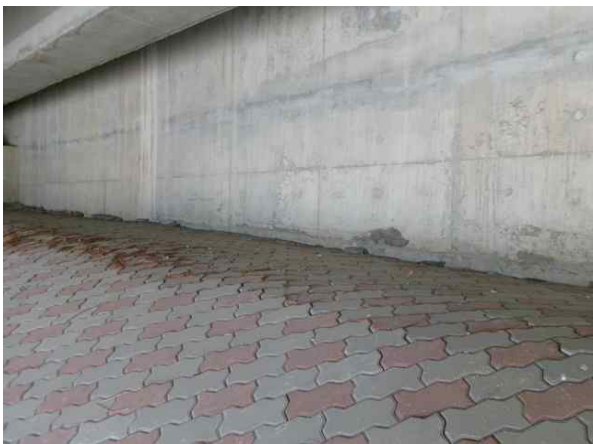
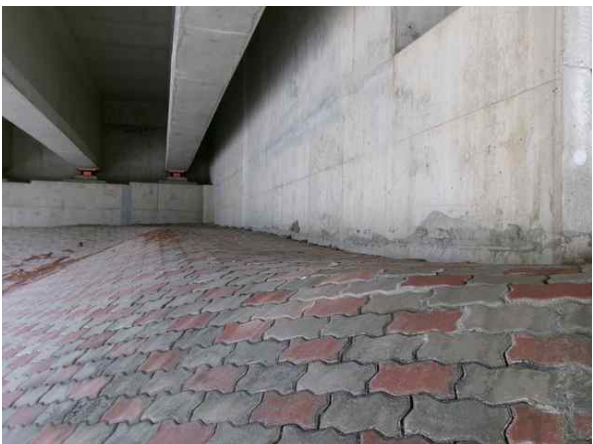
| 손상현황 | • A2 법면보호블럭 이격(12.0m×0.5m) | 손상현황 | • A2 법면보호블럭 이격(12.0m×0.5m) |
| 원 인 | • 우수유입, 장기공용 등 | 원 인 | • 우수유입, 장기공용 등 |

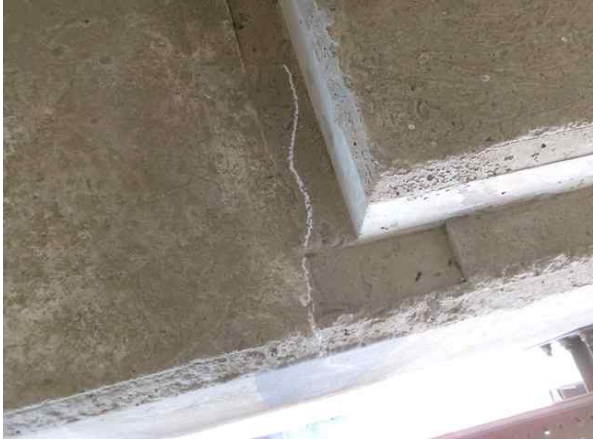
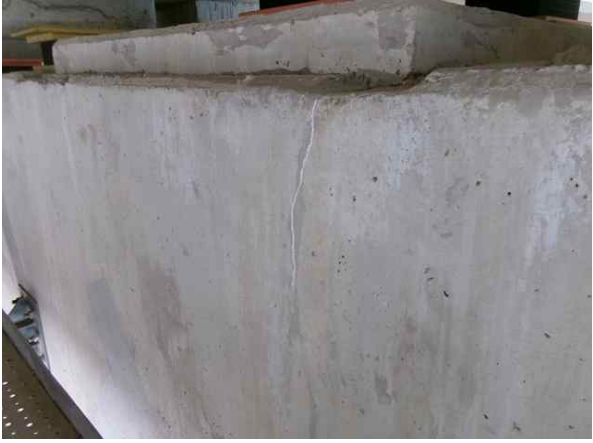
| 손상현황 | • P1 균열(0.3mm미만) | 손상현황 | • P1 균열(0.3mm미만) |
| 원 인 | • 건조수축, 온도변화, 장기공용 등 | 원 인 | • 건조수축, 온도변화, 장기공용 등 |

| 조치방안 | • 표면처리 | 조치방안 | • 표면처리 |

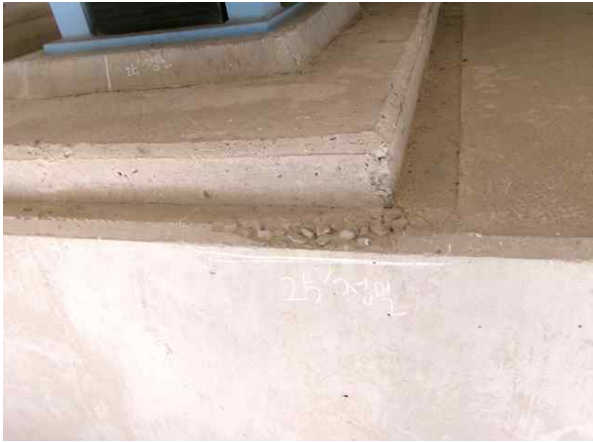
| 손상현황 | • P2 재료분리(0.1m×0.2m) | 손상현황 | • P1 균열(0.3mm미만) |
| 원 인 | • 시공미흡 등 | 원 인 | • 건조수축, 온도변화, 장기공용 등 |

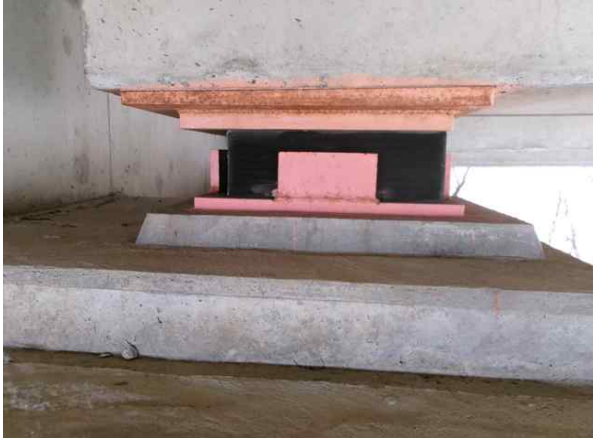
| 손상현황 | • A1-SH1 플레이트 부식 | 손상현황 | • A1-SH4 탄성패드 밀림 |
| 원 인 | • 우수유입, 외기노출, 공용기간 경과 등 | 원 인 | • 탄성패드 마찰력부족 등 |

| 조치방안 | • 재도장 | 조치방안 | • 주의관찰 |

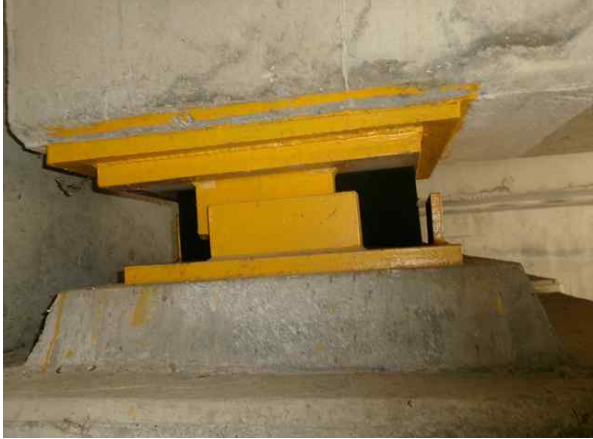
| 손상현황 | • A2-SH3 탄성패드 밀림 | 손상현황 | • P3-SH3 플레이트 부식 |
| 원 인 | • 탄성패드 마찰력부족 등 | 원 인 | • 우수유입, 외기노출, 공용기간 경과 등 |

| 조치방안 | • 주의관찰 | 조치방안 | • 재도장 |

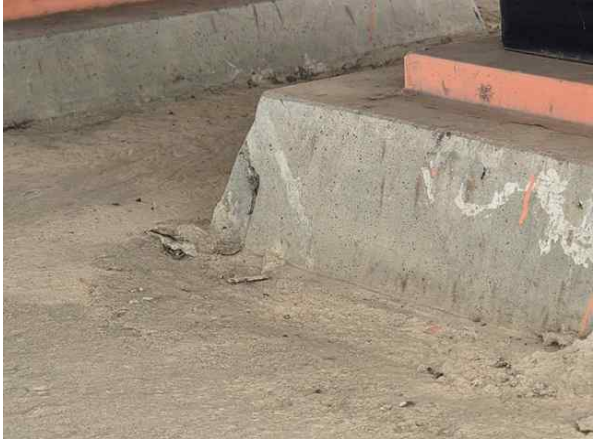
| 손상현황 | • P1-SH9 몰탈 들뜸 (0.1m×0.1m) | 손상현황 | • P1-SH10 몰탈 균열 (0.3mm미만) |
| 원 인 | • 외부충격, 시공미흡 등 | 원 인 | • 건조수축, 온도변화 등 |

| 조치방안 | • 단면보수 | 조치방안 | • 표면처리 |

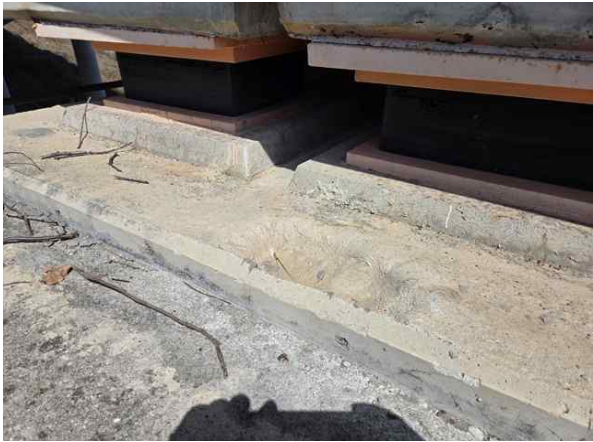
| 손상현황 | • P1-SH10 콘크리트 패입 (0.2m×0.1m) | 손상현황 | • P2-SH4 몰탈 균열 (0.3mm미만) |
| 원 인 | • 외부충격, 시공미흡 등 | 원 인 | • 건조수축, 온도변화 등 |

| 조치방안 | • 단면보수 | 조치방안 | • 표면처리 |

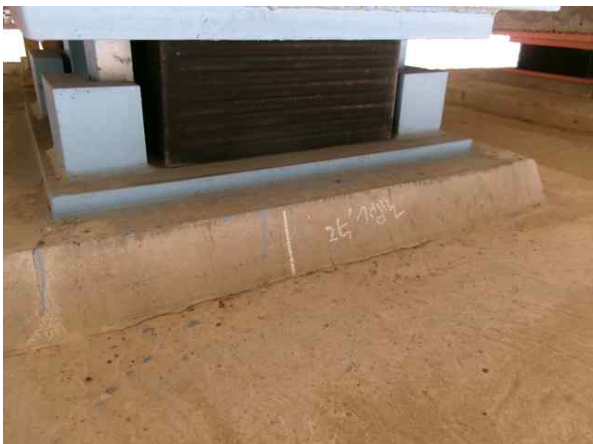
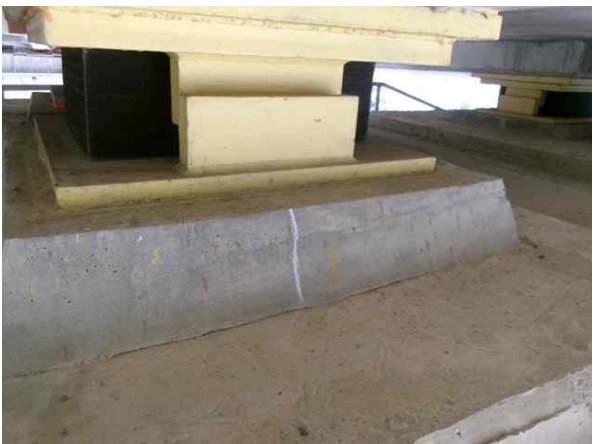
| 손상현황 | • P2-SH8 몰탈 균열 (0.3mm미만) | 손상현황 | • P2-SH9 몰탈 균열 (0.3mm미만) |
| 원 인 | • 건조수축, 온도변화 등 | 원 인 | • 건조수축, 온도변화 등 |

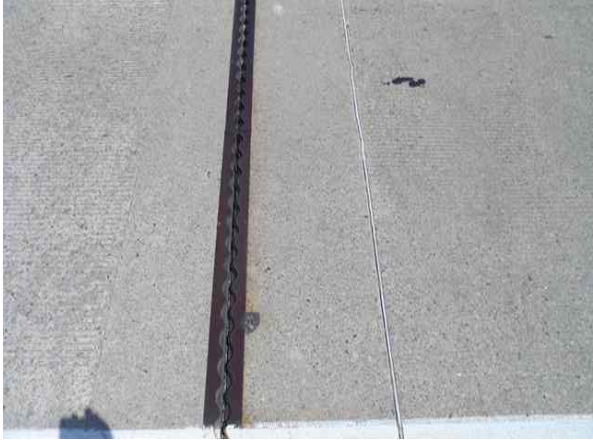
| 손상현황 | • A1 후타재 균열 (0.3mm미만) | 손상현황 | • A1 토사퇴적 |
| 원 인 | • 건조수축, 온도변화 등 | 원 인 | • 우수유입, 공용중 열화 등 |

| 조치방안 | • 주의관찰 | 조치방안 | • 주의관찰, 정비 |

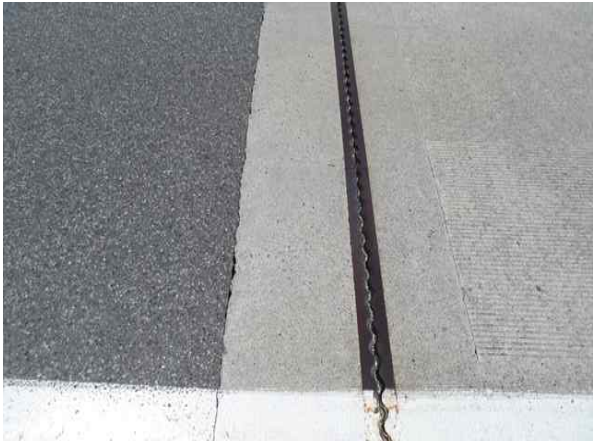
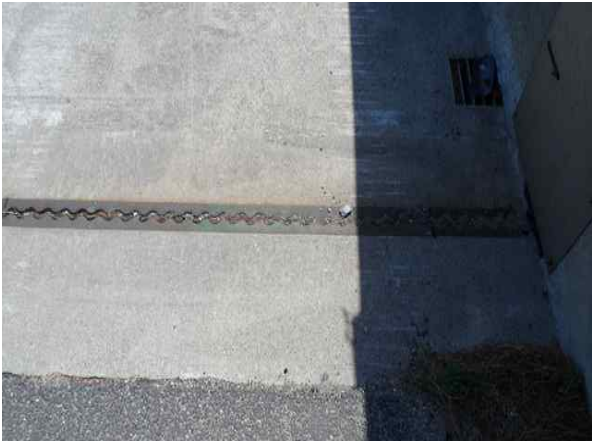
| 손상현황 | • A2 후타재 균열 (0.3mm미만) | 손상현황 | • A2 본체 부식 (L=3.5m), 토사퇴적 |
| 원 인 | • 건조수축, 온도변화 등 | 원 인 | • 우수유입, 공용중 열화 등 |

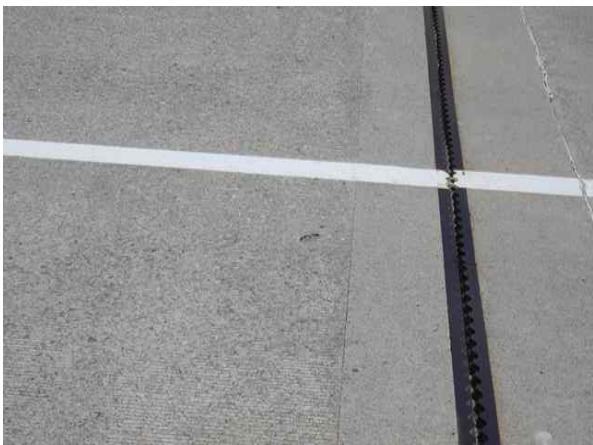
| 손상현황 | • S1 파손(0.1m×0.1m) | 손상현황 | • S1 균열(L=51.5m) |
| 원 인 | • 외부충격 | 원 인 | • 시공미흡, 장기공용 |

| 조치방안 | • 주의관찰 | 조치방안 | • 주의관찰 |

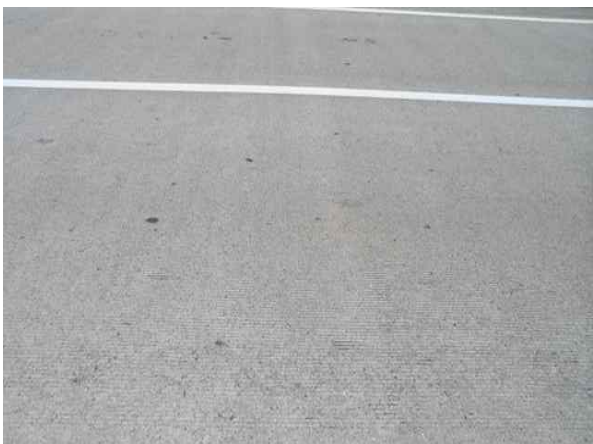
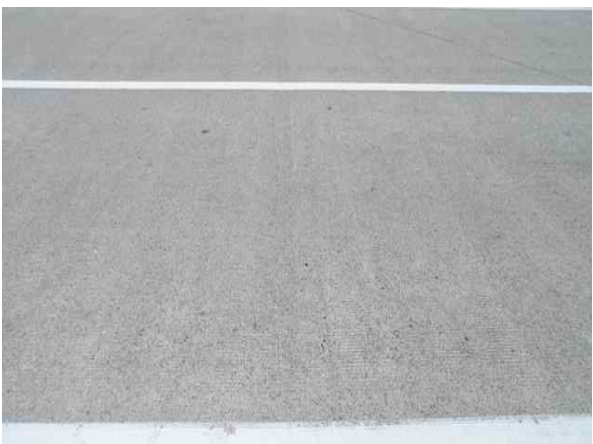
| 손상현황 | • S3 균열(L=56.0m) | 손상현황 | • S4 균열(L=77.0m) |
| 원 인 | • 시공미흡, 장기공용 | 원 인 | • 시공미흡, 장기공용 |

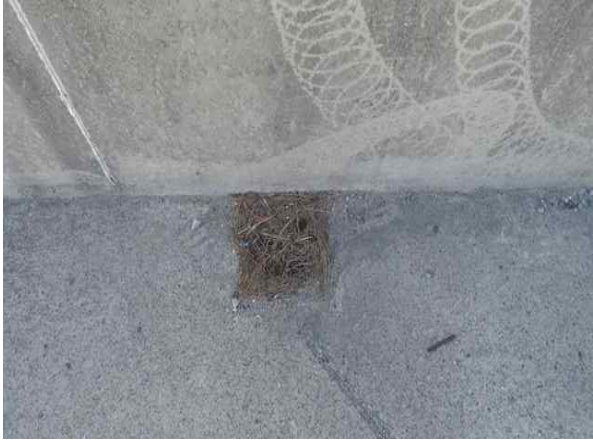
| 손상현황 | • S4 배수구 막힘(1EA) | 손상현황 | • S6 유도배수관 주변 누수(1EA) |
| 원 인 | • 장기공용, 우수유입 | 원 인 | • 유출부 처리미흡 |

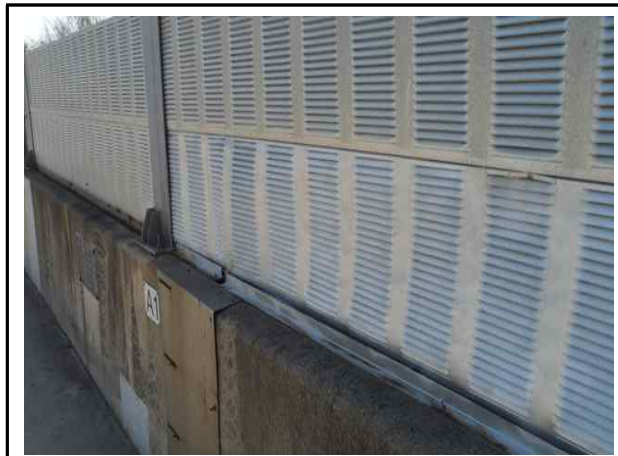
손상현황 • S1 방음벽 변형(0.5m×4.0m)

원 인 • 외부충격 등

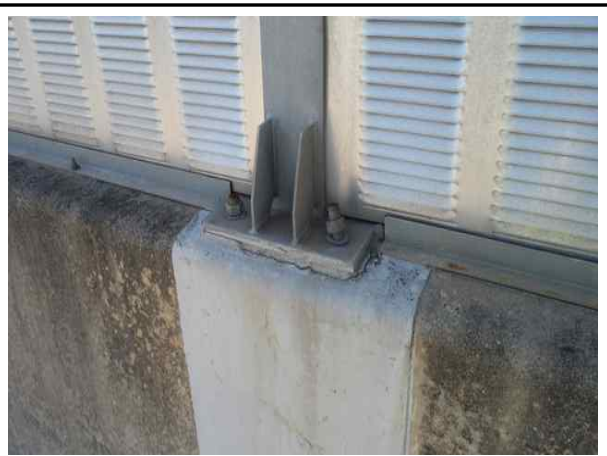
손상현황 • S1 지주볼트 파손(1EA)

원 인 • 외부충격 등

조치방안 • 주의관찰

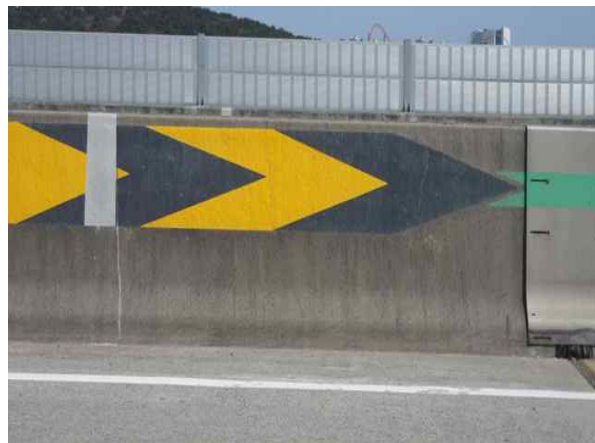
손상현황 • S1 균열(0.3mm미만)

원 인 • 건조수축, 거푸집 조기탈거 등

조치방안 • 표면처리

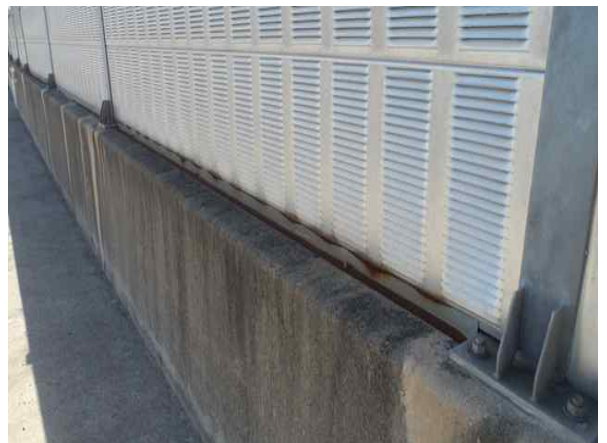
손상현황 • S2 고정대 부식(0.1m×4.0m)

원 인 • 장기공용, 수분접촉 등

조치방안 • 주의관찰

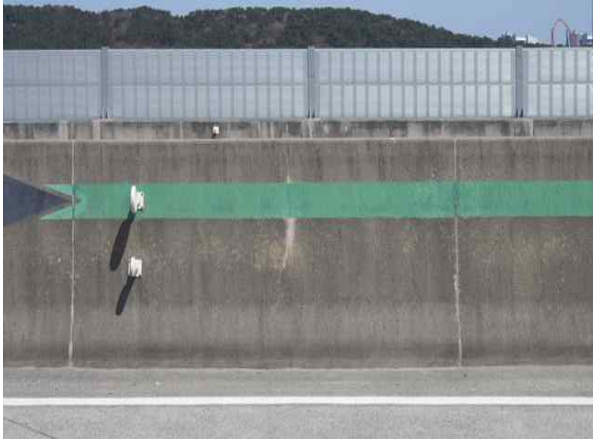
| 손상현황 | • S2 균열부백태(0.6m×0.25m) | 손상현황 | • S3 고정대 부식(0.1m×1.0m) |
| 원 인 | • 장기공용, 수분접촉 등 | 원 인 | • 장기공용, 수분접촉 등 |

| 조치방안 | • 표면처리 | 조치방안 | • 주의관찰 |

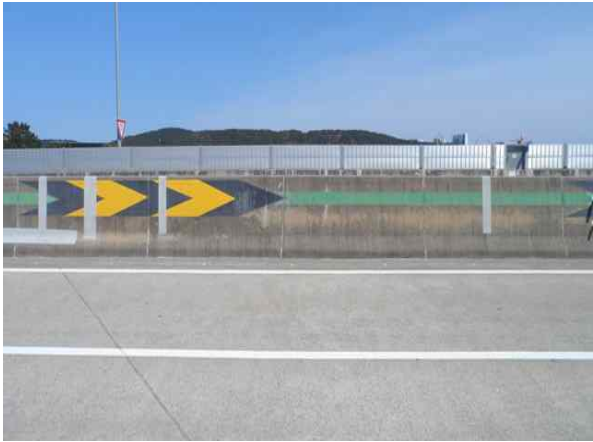
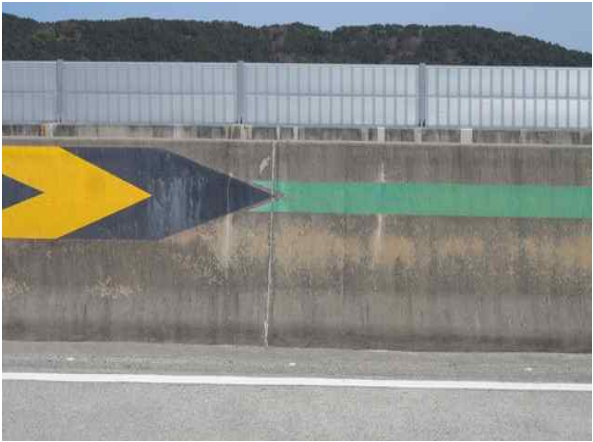
| 손상현황 | • S3 균열부백태(0.7m×0.25m) | 손상현황 | • S3 균열부백태(0.7m×0.25m) |
| 원 인 | • 장기공용, 수분접촉 등 | 원 인 | • 장기공용, 수분접촉 등 |

| 조치방안 | • 표면처리 | 조치방안 | • 표면처리 |

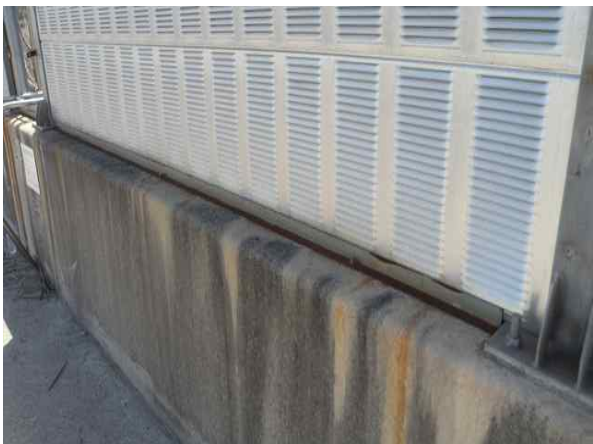
| 손상현황 | • S4 고정대 부식(0.1m×4.0m) | 손상현황 | • S4 교명판 파손(1EA) |
| 원 인 | • 장기공용, 수분접촉 등 | 원 인 | • 외부충격 등 |

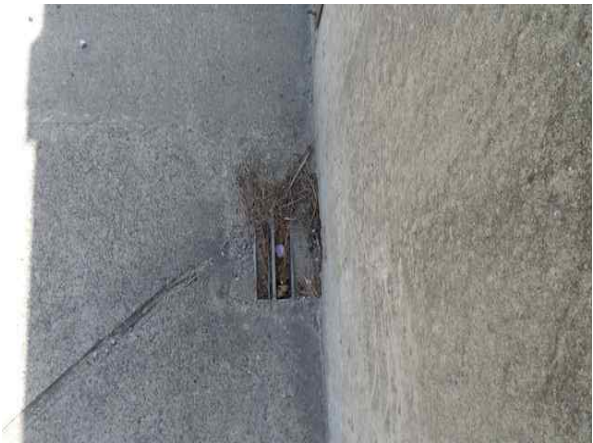
| 교량 집수구 상태양호 | 교량 집수구 막힘(1개소) |

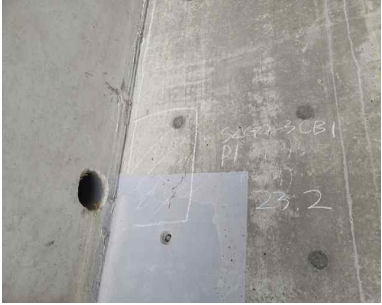
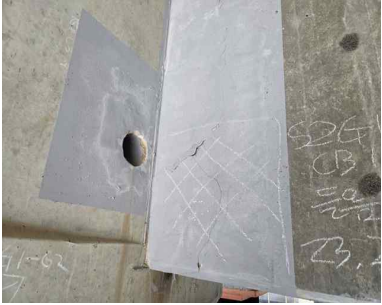
| ① 가로보 들뜸 - 진전 여부확인 | ② 가로보들뜸 - 진전 여부확인 | ③ 교대 균열(0.3mm이상) - 진전 여부확인 |
