## 12. 당사천교(울산0)

### 12.1 시설물의 개요

본 시설물은 부산광역시 해운대구 송정동 76 에 위치한 교량으로 총 연장 120.0m, 폭 12.2m의 PC빔 거더교로 시공되어 있다.

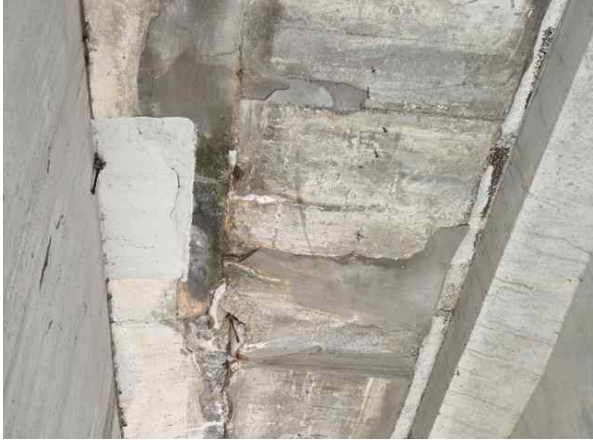
| 손상현황 | • S1 균열부백태(0.2m×0.5m) | 손상현황 | • S1 박락(0.3m×0.5m) |
| 원 인 | • 건조수축, 장기공용, 우수유입 등 | 원 인 | • 외부충격, 우수유입 등 |

| 조치방안 | • 표면처리 | 조치방안 | • 단면보수 |

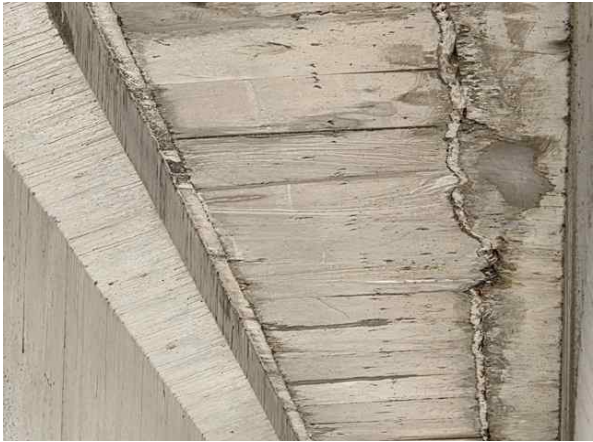
| 손상현황 | • S2 균열(0.3mm미만) | 손상현황 | • S2 백태(0.3m×0.5m) |
| 원 인 | • 건조수축, 온도변화, 우수유입 등 | 원 인 | • 우수유입, 장기공용 등 |

| 조치방안 | • 표면처리 | 조치방안 | • 표면처리 |

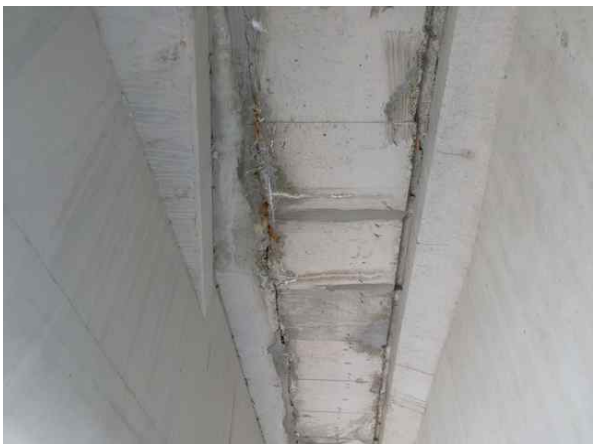
| 손상현황 | • S4 균열부백태(0.2m×0.6m) | 손상현황 | • S4 보수부 박락(0.3m×0.5m) |
| 원 인 | • 건조수축, 장기공용, 우수유입 등 | 원 인 | • 외부충격, 우수유입 등 |

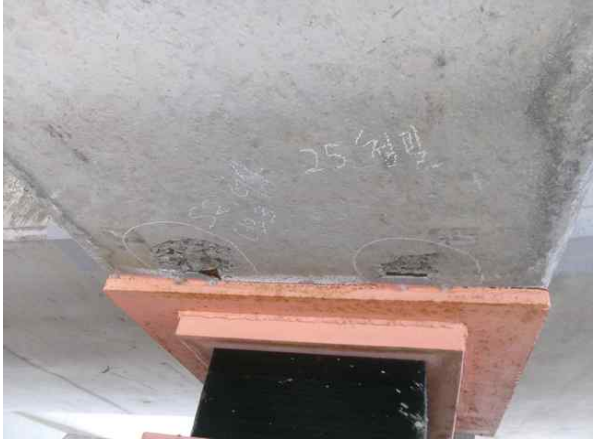
| 손상현황 | • S2 G4 박락(0.1m×0.1m×2EA) | 손상현황 | • S3 상태양호 |
| 원 인 | • 장기공용, 부식 등 | 원 인 | • - |

- 거더에 발생한 박락은 교량받침 상부플레이트 용접부 부식에 의해 콘크리트 거더 일부가 박락된 것으로 판단되며, 전회와 비교시 진전은 미미한 상태이나, 손상의 진전방지 및 내구성 확보를 위해 단면보수를 실시하는 유지관리가 필요하다.

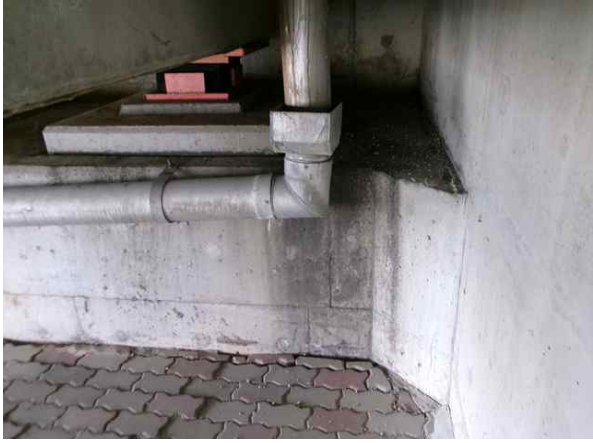
| 손상현황 | • A1 표면오염 (0.5m×1.0m) | 손상현황 | • A2 균열 (0.3mm이상) |
| 원 인 | • 우수유입 등 | 원 인 | • 건조수축, 장기공용, 우수유입 등 |

| 조치방안 | • 주의관찰 | 조치방안 | • 주입보수 |

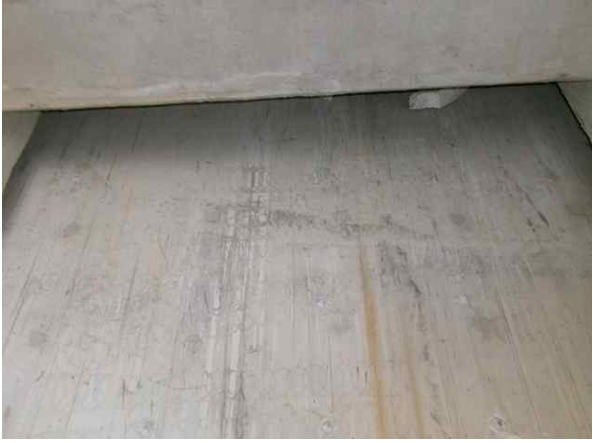
- 교대에서 조사된 균열(0.3mm이상)의 경우, 시공초기 건조수축 및 장기공용, 온도변화, 우수유입 등의 원인에 의한 균열로 판단되며, 콘크리트 내구성 저하방지를 위해 주입보수 등의 보수를 실시하는 것이 바람직할 것으로 판단된다.
- 표면오염, 법면보호블럭 이격의 경우, 신축이음부 및 종조인트부, 배수시설을 통한 교면수, 외측 우수 유입에 의한 손상으로 전회와 비교시 진전은 미미한 상태로, 지속적인 주의관찰을 실시하는 유지관리 후 손상의 증가시 보수를 실시하는 것이 바람직할 것으로 판단된다.

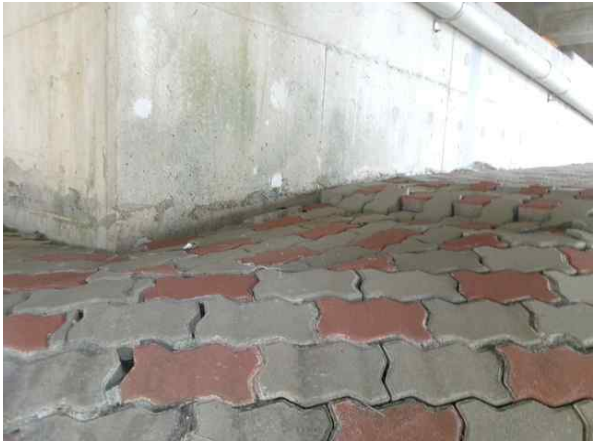
| 손상현황 | • A2 법면보호블럭 이격 (5.0m×5.0m) | 손상현황 | • A2 법면보호블럭 이격 (12.0m×0.5m) |
| 원 인 | • 우수유입, 장기공용 등 | 원 인 | • 우수유입, 장기공용 등 |

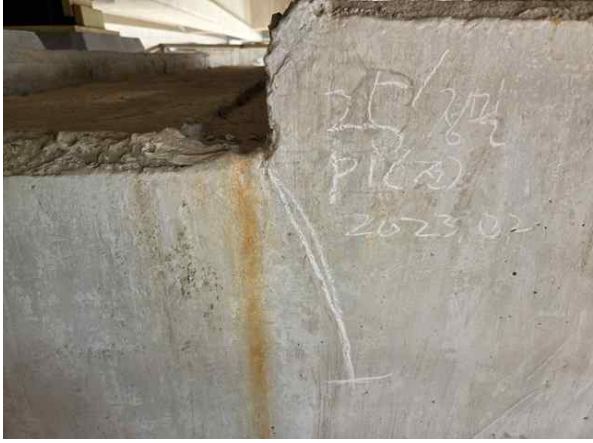
| 손상현황 | • P1 균열(0.3mm미만) | 손상현황 | • P1 재균열(0.3mm미만) |
| 원 인 | • 건조수축, 온도변화, 장기공용 등 | 원 인 | • 건조수축, 온도변화, 장기공용 등 |

| 조치방안 | • 표면처리 | 조치방안 | • 표면처리 |

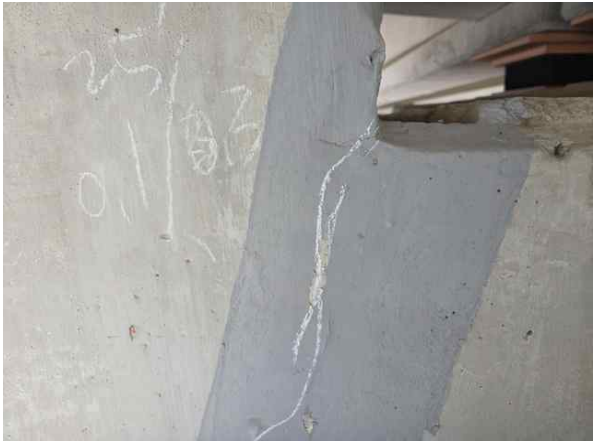
| 손상현황 | • P1 재균열(0.3mm미만) | 손상현황 | • P3 균열(0.3mm미만) |
| 원 인 | • 건조수축, 온도변화, 장기공용 등 | 원 인 | • 건조수축, 온도변화, 장기공용 등 |

| 조치방안 | • 표면처리 | 조치방안 | • 표면처리 |

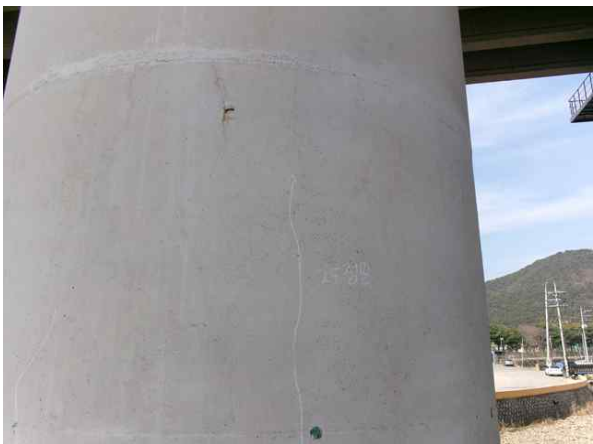
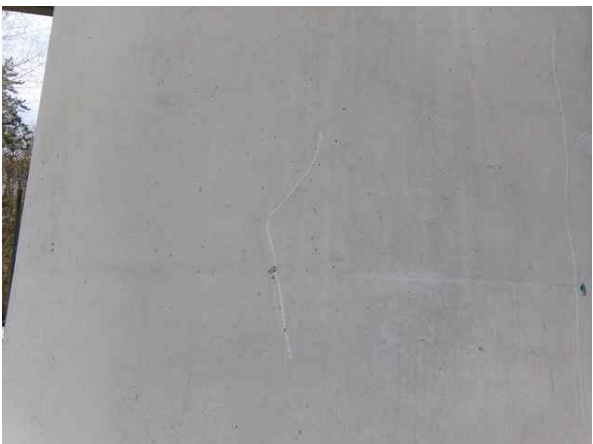
| 손상현황 | • P3 균열(0.3mm미만) | 손상현황 | • P3 균열(0.3mm미만) |
| 원 인 | • 건조수축, 온도변화, 장기공용 등 | 원 인 | • 건조수축, 온도변화, 장기공용 등 |

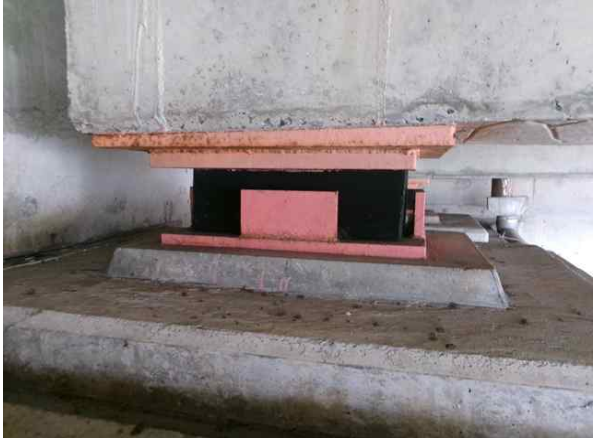
| 손상현황 | • A1-SH2 플레이트 부식 | 손상현황 | • A2-SH1 탄성패드 밀림 |
| 원 인 | • 우수유입, 외기노출, 공용기간 경과 등 | 원 인 | • 탄성패드 마찰력부족 등 |

| 조치방안 | • 재도장 | 조치방안 | • 주의관찰 |

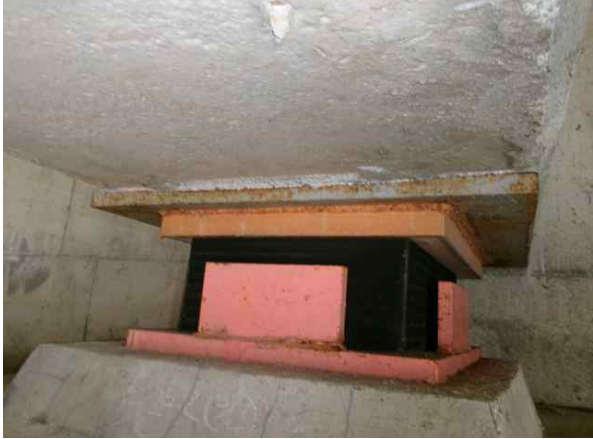
| 손상현황 | • A2-SH2 플레이트 부식 | 손상현황 | • A2-SH3 탄성패드 밀림 |
| 원 인 | • 우수유입, 외기노출, 공용기간 경과 등 | 원 인 | • 탄성패드 마찰력부족 등 |

| 조치방안 | • 재도장 | 조치방안 | • 주의관찰 |

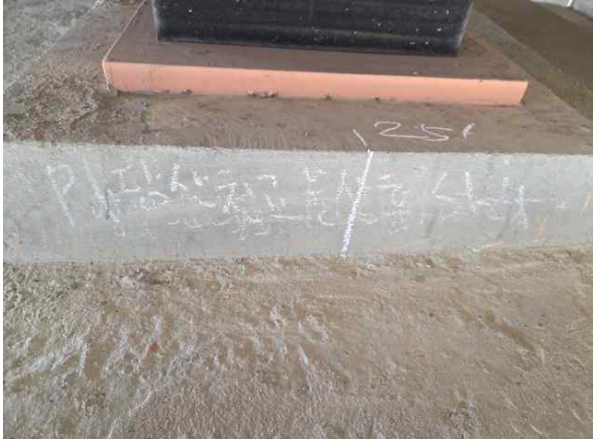
| 손상현황 | • P1-SH09 몰탈 균열(0.3mm미만) | 손상현황 | • P1-SH10 플레이트 부식 |
| 원 인 | • 건조수축, 온도변화 등 | 원 인 | • 우수유입, 외기노출, 공용기간 경과 등 |

| 조치방안 | • 표면처리 | 조치방안 | • 재도장 |

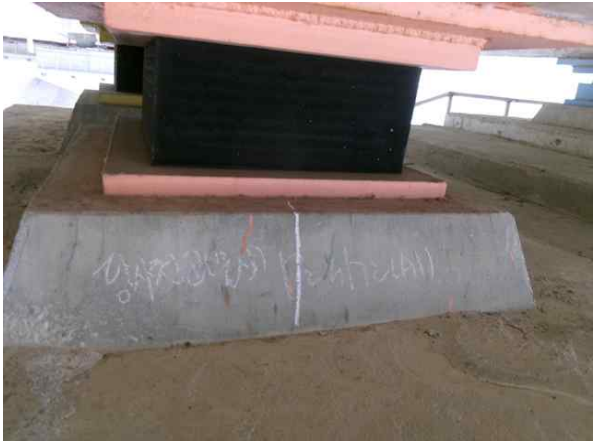
| 손상현황 | • P2-SH02 몰탈 균열(0.3mm미만) | 손상현황 | • P2-SH07 몰탈 균열(0.3mm미만) |
| 원 인 | • 건조수축, 온도변화 등 | 원 인 | • 건조수축, 온도변화 등 |

| 조치방안 | • 표면처리 | 조치방안 | • 표면처리 |

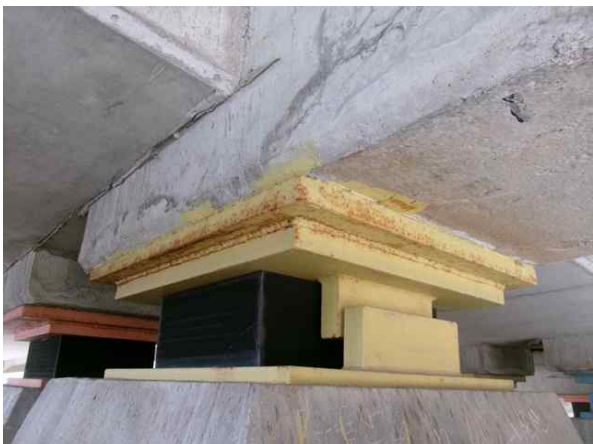
| 손상현황 | • P2-SH09 플레이트 부식 | 손상현황 | • P3-SH05 플레이트 부식 |
| 원 인 | • 우수유입, 외기노출, 공용기간 경과 등 | 원 인 | • 우수유입, 외기노출, 공용기간 경과 등 |

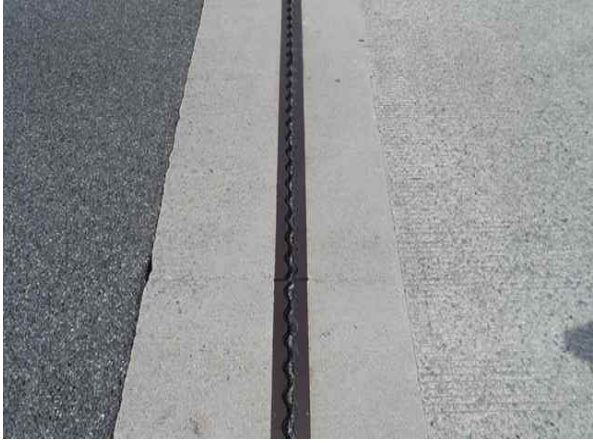
| 손상현황 | • A1 후타재 균열(0.3mm미만) | 손상현황 | • A1 토사퇴적 |
| 원 인 | • 건조수축, 온도변화 등 | 원 인 | • 우수유입, 공용중 열화 등 |

| 조치방안 | • 주의관찰 | 조치방안 | • 정비 |

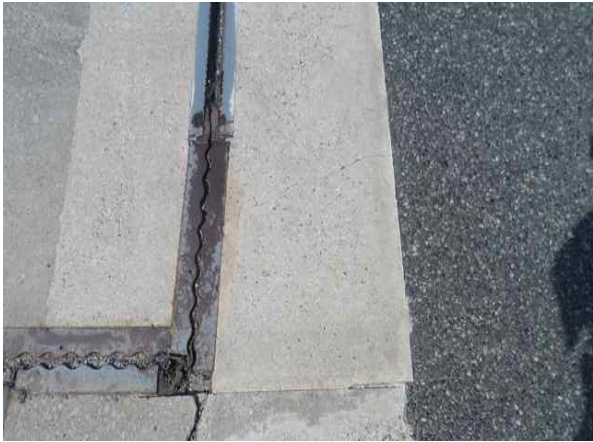
| 손상현황 | • A2 후타재 균열(0.3mm미만) | 손상현황 | • A2 중앙분리대 차수판 탈락 |
| 원 인 | • 건조수축, 온도변화 등 | 원 인 | • 외부충격 등 |

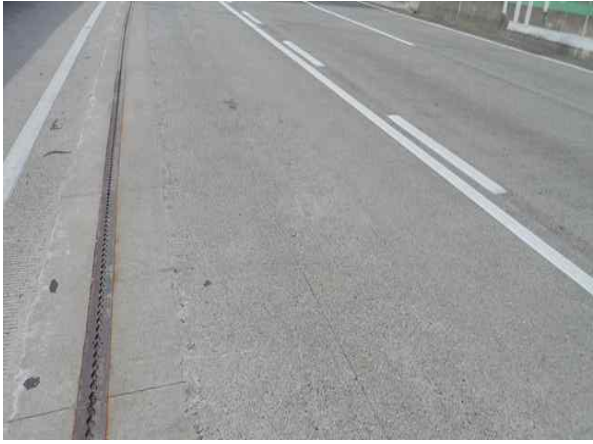
| 손상현황 | • S1 균열(L=23.0m) | 손상현황 | • S1 균열(L=11.5m) |
| 원 인 | • 시공미흡, 장기공용 | 원 인 | • 시공미흡, 장기공용 |

| 조치방안 | • 주의관찰 | 조치방안 | • 주의관찰 |

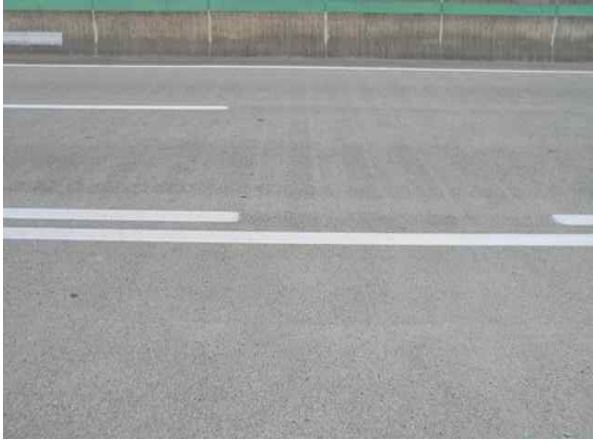
| 손상현황 | • S2 균열(L=7.0m) | 손상현황 | • S3 망상균열(1.5m×2.5m) |
| 원 인 | • 시공미흡, 장기공용 | 원 인 | • 시공미흡, 장기공용 |

| 조치방안 | • 주의관찰 | 조치방안 | • 주의관찰 |

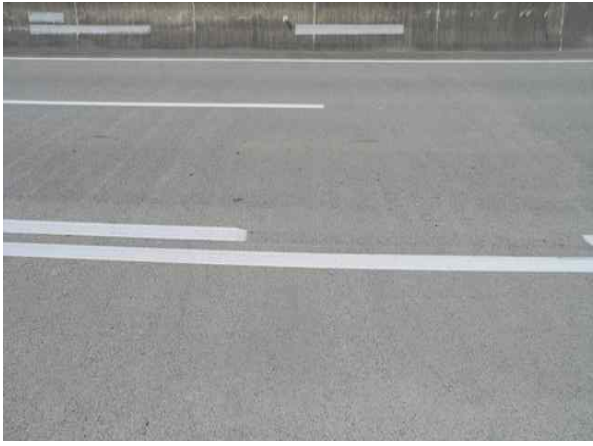
| 손상현황 | • S3 망상균열(1.0m×1.5m) | 손상현황 | • S4 파손(0.1m×3.5m) |
| 원 인 | • 시공미흡, 장기공용 | 원 인 | • 외부충격 |

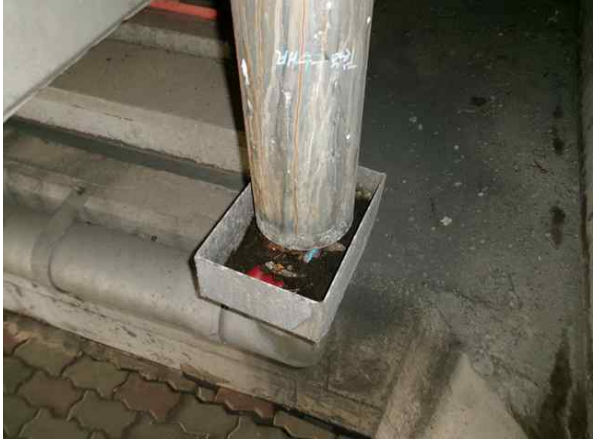
| 손상현황 | • S1 배수관 막힘(1EA) | 손상현황 | • P1 배수관 상태양호 |
| 원 인 | • 장기공용, 이물질퇴적, 우수유입 | 원 인 | • - |

- 배수시설에서 조사된 배수관 막힘은 장기공용 및 우수, 이물질 퇴적 등에 의한 손상으로, 원활한 유지관리를 위해 주기적인 정비가 필요하다.

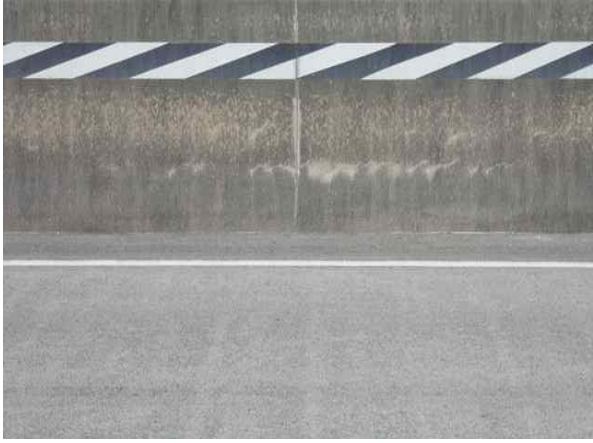
| 손상현황 | • S3 균열(0.3mm미만) | 손상현황 | • S4 균열(0.3mm미만) |
| 원 인 | • 건조수축, 거푸집 조기탈거 등 | 원 인 | • 건조수축, 거푸집 조기탈거 등 |

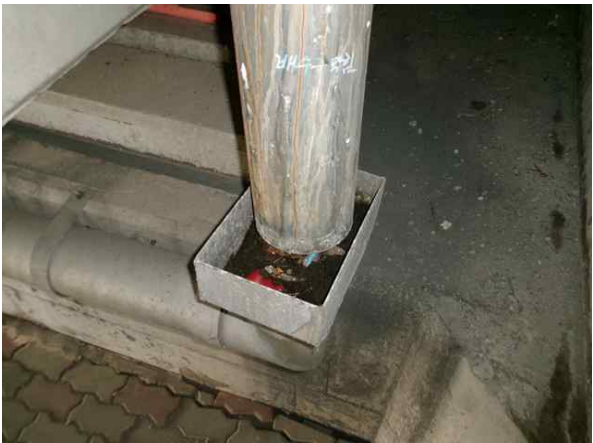
| 교량 배수관 상태양호 | 교량 배수관 막힘(1개소) |

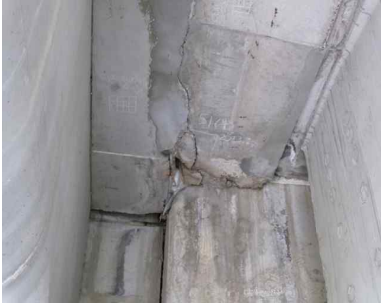
| ① 바닥판하면 박락<br>- 진전 여부확인 | ② 가로보 들뜸 - 진전 여부확인 | ③ 가로보 파손 및 철근노출<br>- 진전 여부확인 |

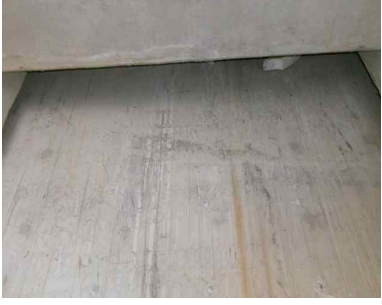
| ④ 교대 균열(0.3mm이상)<br>- 진전 여부확인 | ⑤ 교량반침 탄성패드 밀림 - 진전<br>여부확인 | ⑥ 배수관 막힘 - 진전 여부확인 |
