## 13. 대라교(부산)

### 13.1 시설물의 개요

본 시설물은 부산광역시 기장군 기장읍 대라리 산 20-12에 위치한 교량으로 총 연장 350.0m, 폭 16.2m의 PC빔 거더교로 시공되어 있다.

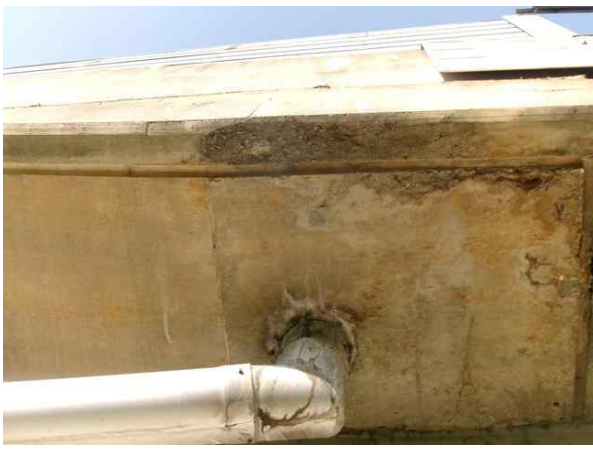
| 손상현황 | • S3 박락(0.1m×0.3) | 손상현황 | • S3 박락(0.1m×0.2m) |
| 원 인 | • 장기공용, 우수유입 등 | 원 인 | • 장기공용, 우수유입 등 |

| 조치방안 | • 단면보수 | 조치방안 | • 단면보수 |

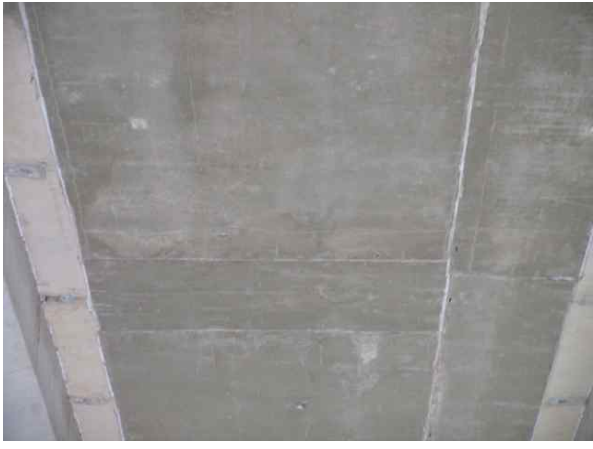
| 손상현황 | • S7 균열(0.3mm미만) | 손상현황 | • S9 균열(0.3mm미만) |
| 원 인 | • 건조수축, 온도변화, 장기공용 등 | 원 인 | • 건조수축, 온도변화, 장기공용 등 |

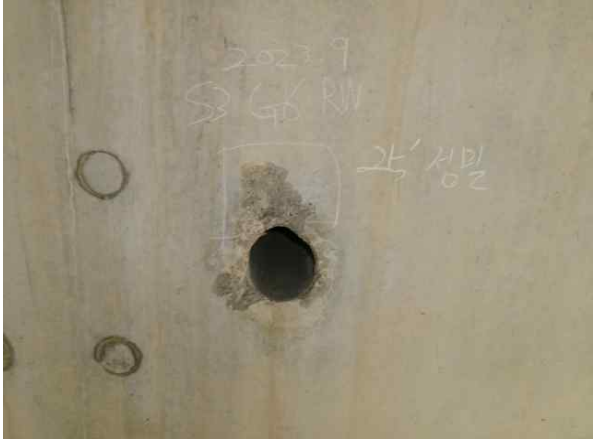
| 손상현황 | • S3-G6 파손(0.2m×0.2m) | 손상현황 | • S2-G3 배부름(0.6m×0.5m) |
| 원 인 | • 시공미흡, 외부충격 등 | 원 인 | • 시공미흡 |

- 거더에서 조사된 파손의 경우, 인양홀 주변부에 발생하였고, 시공시 발생한 손상으로 판단된다. 손상 정도는 경미하나 공용기간 증가에 따른 우수집축, 콘크리트 열화 등에 의해 단면손상의 증가가 발생할 수 있으므로, 단면보수를 통한 유지관리가 필요하다.
- 배부름은 S2-G3 하면에 발생하였고, 이는 제작시에 시공관리 미흡에 의한 손상으로 판단되며, 전회와 비교시 진전은 없는 상태로 주기적인 점검을 실시하는 유지관리가 필요하다.
- 표면오염은 배수관 연결부 누수에 의한 손상으로, 전회와 비교시 진전은 미미한 상태로, 주의관찰이 요망된다. 손상의 진전시, 배수관 이음부 누수에 대한 보수를 실시 후, 표면처리 보수를 실시하는 유지관리가 바람직하다.

| 조치방안 | • 단면보수 | 조치방안 | • 주의관찰 |

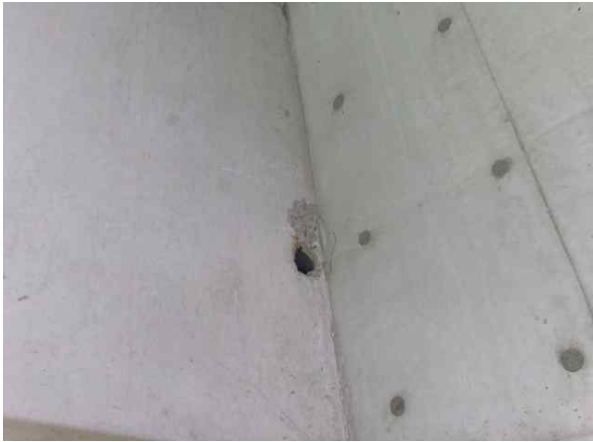
| 손상현황 | • S7-G2 파손(0.1m×0.1m) | 손상현황 | • S9-G1 표면오염(1.0m×3.0m) |
| 원 인 | • 시공미흡, 외부충격 등 | 원 인 | • 배수관 연결부 누수 등 |

| 조치방안 | • 단면보수 | 조치방안 | • 주의관찰 |

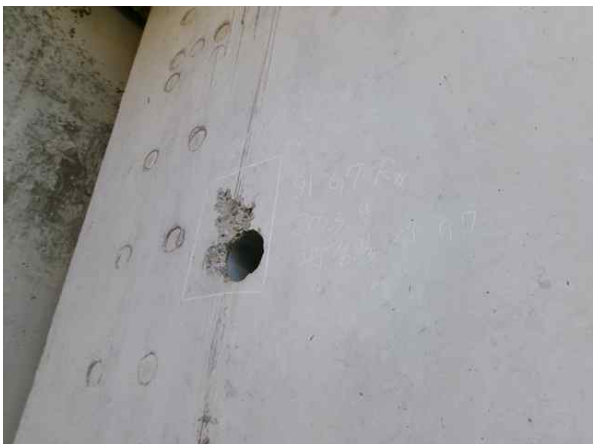
| 손상현황 | • S1-G7 파손(0.2m×0.2m) | 손상현황 | • S2-G7 파손 보수 |
| 원 인 | • 시공미흡, 외부충격 등 | 원 인 | • - |

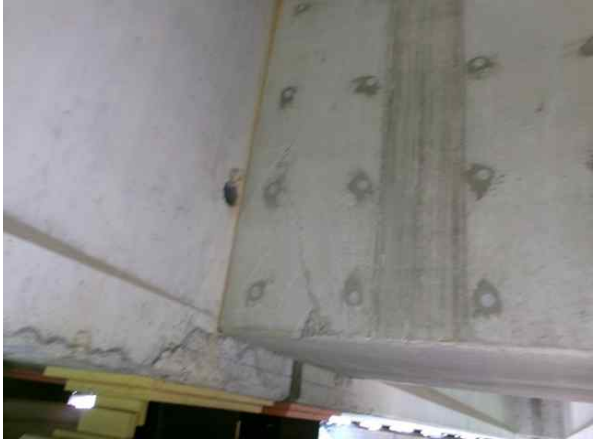
| 손상현황 | • S10-G1~2 들뜸(0.4m×1.0m) | 손상현황 | • S9 G1~2 들뜸 보수 |
| 원 인 | • 시공미흡, 외부충격 등 | 원 인 | • - |

- 가로보에서 조사된 들뜸, 층분리의 경우, 가로보 하단에 주로 발생하였으며, 단면변화부의 응력집중 및 시공미흡에 의한 손상으로 판단된다. 손상 정도는 경미하나 공용기간 증가에 따른 콘크리트 열화 등에 의해 단면손상의 증가가 발생할 수 있으므로, 단면보수를 통한 유지관리가 필요하다.

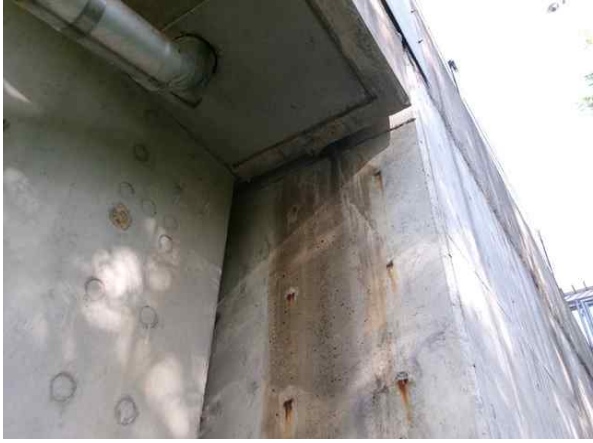
| 손상현황 | • A1 균열부백태 (0.2m×0.5m×2EA) | 손상현황 | • A1 균열부백태 (0.2m×1.0m) |
| 원 인 | • 건조수축, 장기공용, 우수유입 등 | 원 인 | • 건조수축, 장기공용, 우수유입 등 |

- 교대에서 조사된 균열(0.3mm미만) 및 재균열, 균열부백태의 경우, 시공초기 건조수축 및 장기공용, 온도변화, 우수유입 등의 원인에 의한 균열로 판단되며, 콘크리트 내구성 저하방지를 위해 표면처리 등의 보수를 실시하는 것이 바람직할 것으로 판단된다.
- 표면오염의 경우, 신축이음부 및 종조인트부를 통한 교면수 유입에 의한 손상으로 현재 교대에 미치는 영향은 미미하나, 유지관리상 균열에 대한 보수시 일괄적으로 표면처리 보수를 실시하는 유지관리가 바람직할 것으로 판단된다.

| 조치방안 | • 표면처리 | 조치방안 | • 표면처리 |

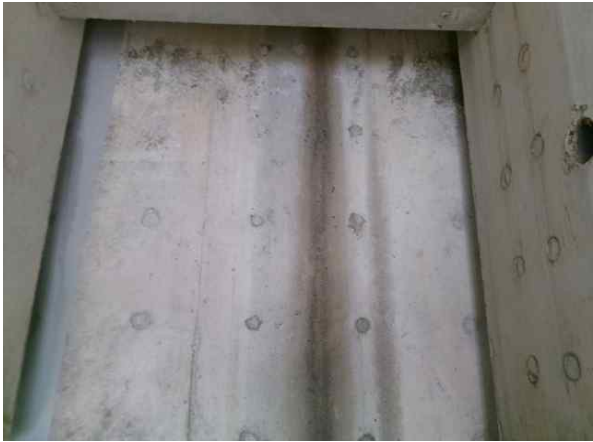
| 손상현황 | • A1 표면오염 (0.3m×3.0m) | 손상현황 | • A2 균열 (0.3mm미만) |
| 원 인 | • 우수유입 등 | 원 인 | • 건조수축, 장기공용, 우수유입 등 |

| 조치방안 | • 표면처리 | 조치방안 | • 표면처리 |

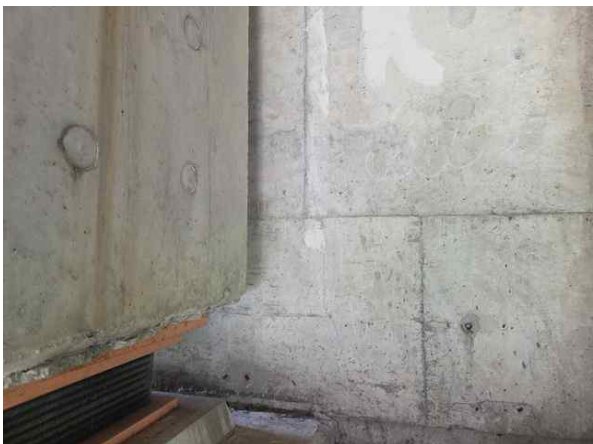
| 손상현황 | • A2 균열 (0.3mm미만) | 손상현황 | • A2 균열부백태 (0.2m×0.5m) |
| 원 인 | • 건조수축, 장기공용, 우수유입 등 | 원 인 | • 건조수축, 장기공용, 우수유입 등 |

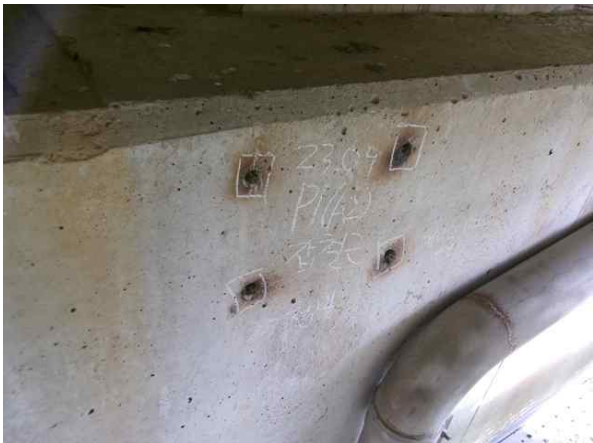
| 손상현황 | • P1 잡철근노출(0.1m×0.1m×4EA) | 손상현황 | • P2 표면오염(0.5m×0.3m×3EA) |
| 원 인 | • 마감처리미흡 등 | 원 인 | • 우수유입 등 |

| 조치방안 | • 단면보수 | 조치방안 | • 표면처리 |

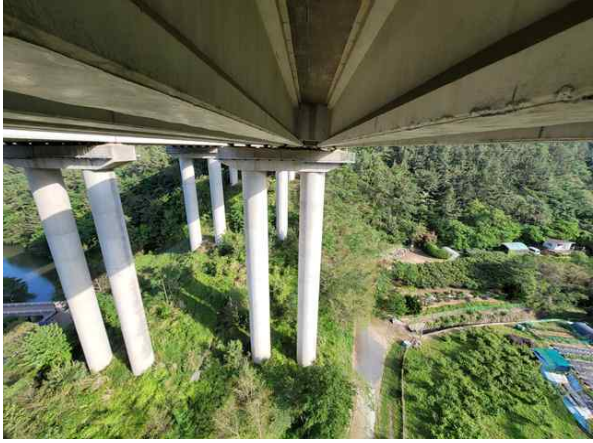
| 손상현황 | • P3 명판파손 | 손상현황 | • P5 표면오염 (2.0m×1.0m) |
| 원 인 | • 외부충격 등 | 원 인 | • 우수유입 등 |

| 조치방안 | • 정비 | 조치방안 | • 표면처리 |

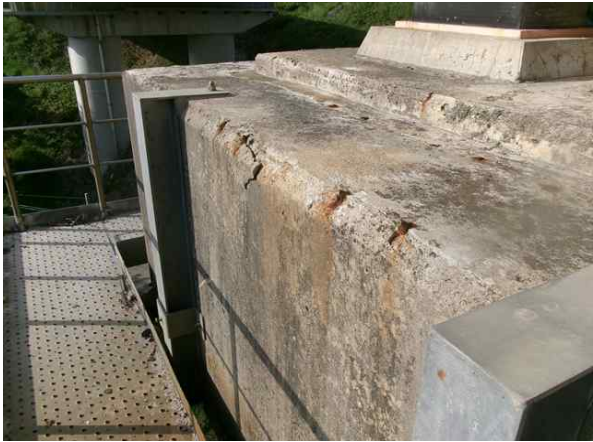
| 손상현황 | • P8 들뜸 (0.5m×0.3m) | 손상현황 | • P8 표면오염 (1.5m×2.0m) |
| 원 인 | • 마감처리미흡, 우수유입 등 | 원 인 | • 우수유입 등 |

| 조치방안 | • 단면보수 | 조치방안 | • 표면처리 |

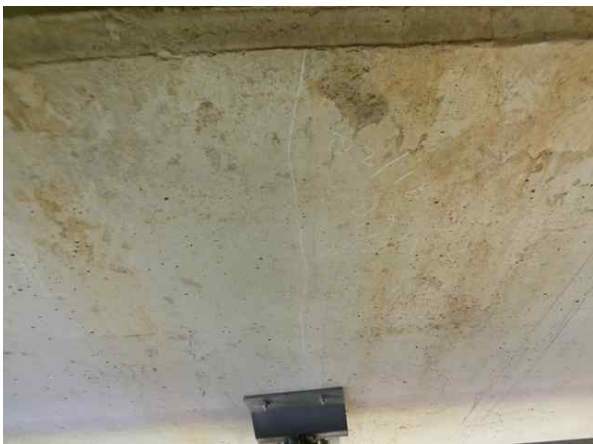
| 손상현황 | • P9 균열 (0.3mm미만) | 손상현황 | • P9 파손 (0.1m×0.2m) |
| 원 인 | • 건조수축, 온도변화, 장기공용 등 | 원 인 | • 외부충격 등 |

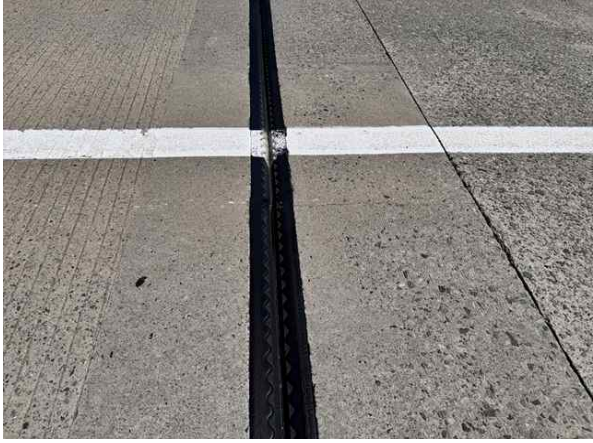
| 손상현황 | • A1 고무재 파손(L=1.0m) | 손상현황 | • A1 후타재 균열(0.3mm미만) |
| 원 인 | • 우수유입, 공용중 열화 등 | 원 인 | • 건조수축, 공용중 열화 등 |

| 조치방안 | • 주의관찰 | 조치방안 | • 주의관찰 |

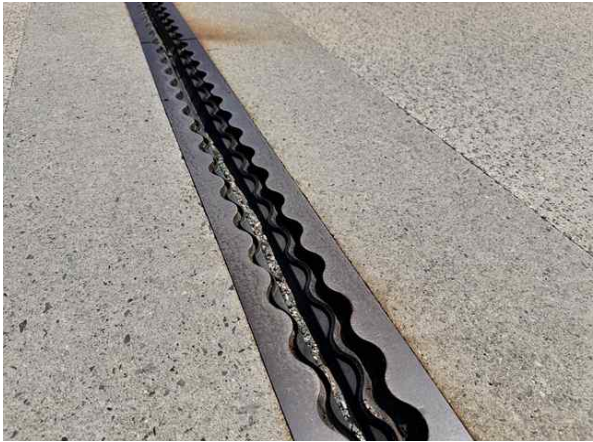
| 손상현황 | • P2 고무재 파손(L=16.0m) | 손상현황 | • P5 본체 부식(L=2.0m) |
| 원 인 | • 우수유입, 공용중 열화 등 | 원 인 | • 우수유입, 공용중 열화 등 |

| 조치방안 | • 주의관찰 | 조치방안 | • 주의관찰 |

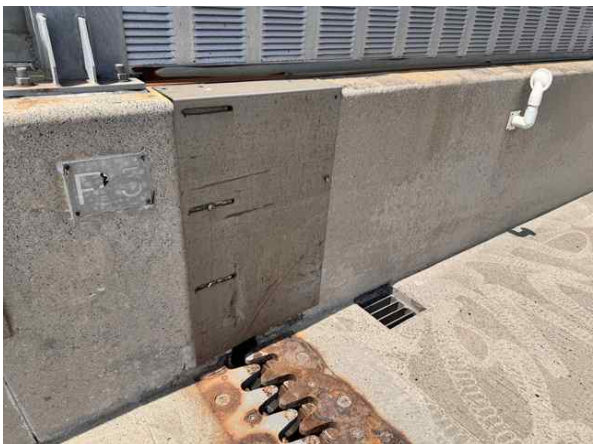
| 손상현황 | • P5 차수판 볼트 탈락(4EA) | 손상현황 | • P8 본체 부식(L=3.0m) |
| 원 인 | • 외부충격 등 | 원 인 | • 우수유입, 공용중 열화 등 |

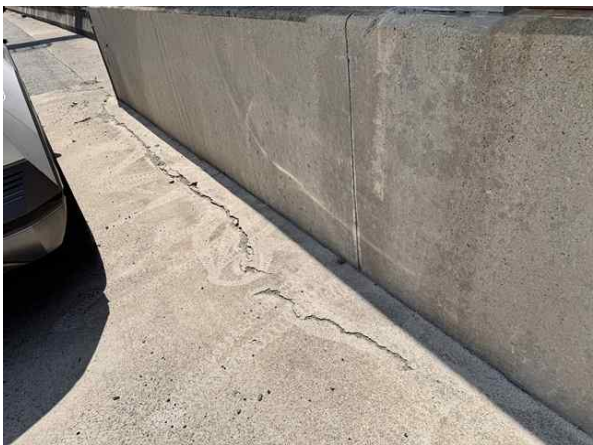
| 손상현황 | • A1접속부 들뜸(7.5m×0.2m) | 손상현황 | • S1 교면포장 상태양호 |
| 원 인 | • 다짐미흡, 반복하중 | 원 인 | • - |

- 교면포장에서 조사된 포장 파손 및 들뜸은 접속부 구간에 발생하였고, 성토부 다짐불량 및 장기공용에 따른 차량의 반복하중, 충격 등이 원인으로 발생한 것으로 판단된다. 상기 손상은 이전점검과 비교시 진전은 미미한 상태로 주의관찰을 실시하는 유지관리가 바람직하다. 이후, 손상의 증가 및 추가 발생시 재포장이 필요하다.

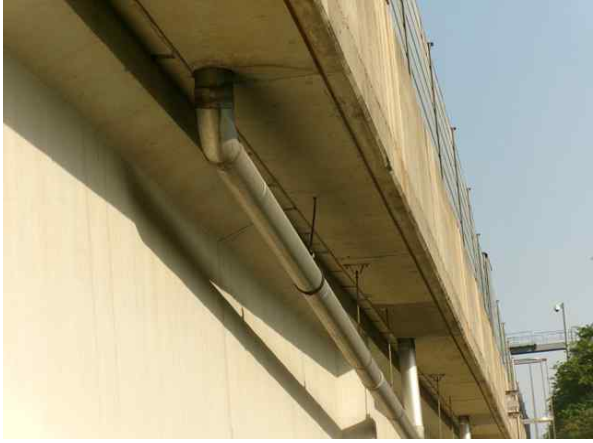
| 손상현황 | • S2 배수관 고정핀 부식(1EA) | 손상현황 | • S6 배수관 고정대 파손 보수 |
| 원 인 | • 장기공용, 우수접촉 | 원 인 | • - |

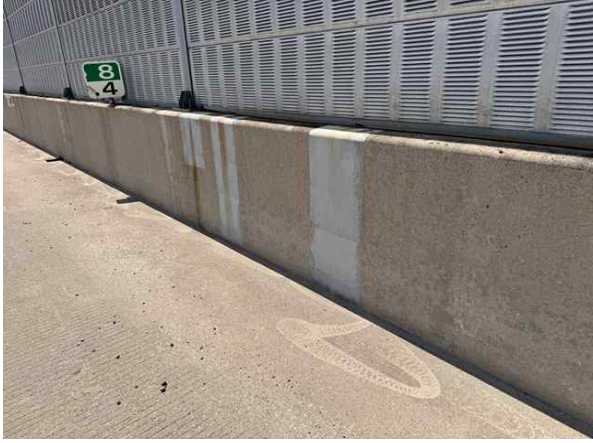
| 손상현황 | • S3 표면오염 보수 | 손상현황 | • S3 고정대 부식(4.0m×0.1m), 표면오염 |

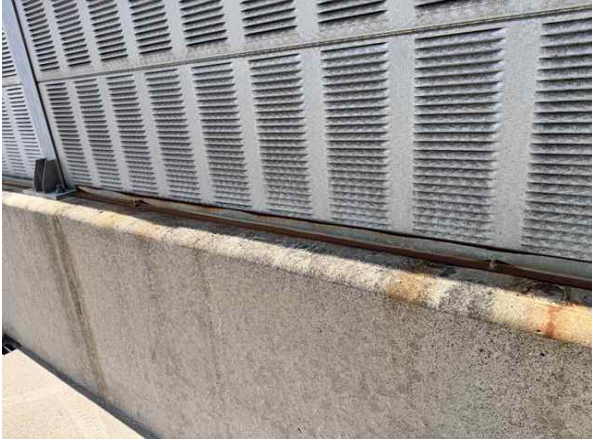
| 원 인 | • - | 원 인 | • 장기공용, 수분접촉 등 |

| 조치방안 | • - | 조치방안 | • 주의관찰 |

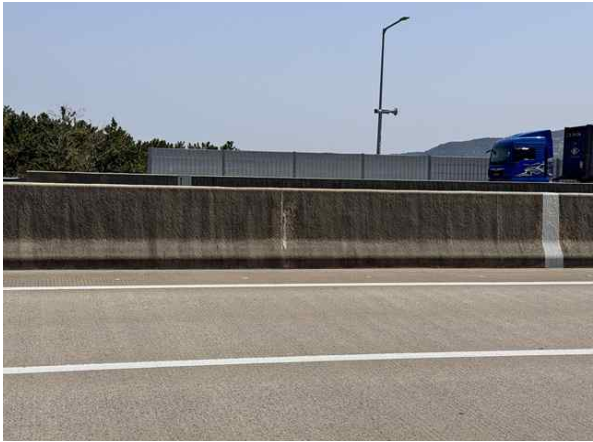
| 손상현황 | • S10 균열부백태(0.25m×1.0m) | 손상현황 | • S10 고정대 부식(4.0m×0.1m) |
| 원 인 | • 장기공용, 수분접촉 등 | 원 인 | • 장기공용, 수분접촉 등 |

| 조치방안 | • 주의관찰 | 조치방안 | • 주의관찰 |

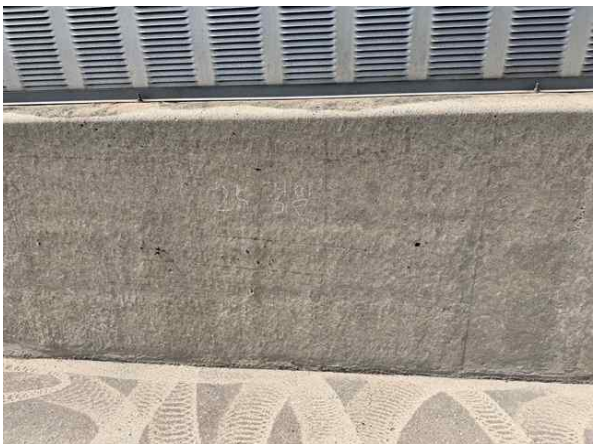
| 손상현황 | • S10 균열(1.0m×3.0m) | 손상현황 | • S1 볼트 체결불량(2EA) |
| 원 인 | • 외부충격 등 | 원 인 | • 시공미흡, 장기공용 등 |

| 조치방안 | • 주의관찰 | 조치방안 | • 주의관찰 |

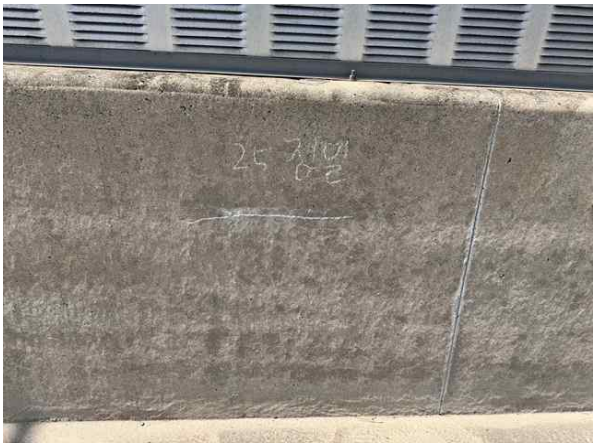
| 손상현황 | • S8 균열(0.3mm미만) | 손상현황 | • S9 고정대 부식(4.0m×0.1m) |
| 원 인 | • 건조수축, 공용중 열화 등 | 원 인 | • 장기공용, 수분접촉 등 |

| 조치방안 | • 주의관찰 | 조치방안 | • 주의관찰 |

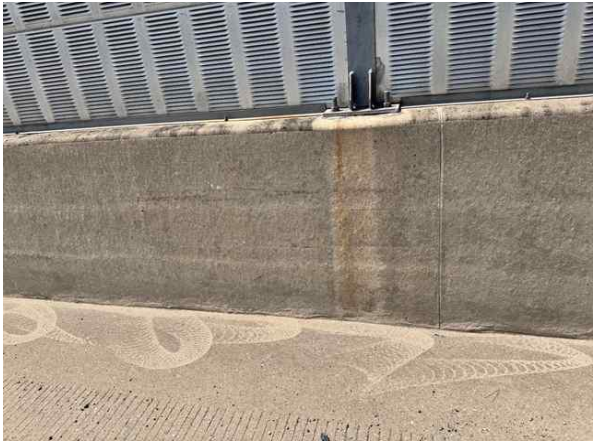
| 손상현황 | • S9 균열(1.0m×5.0m) | 손상현황 | • S9 표면오염(0.5m×1.0m) |
| 원 인 | • 외부충격 등 | 원 인 | • 장기공용, 수분접촉 등 |

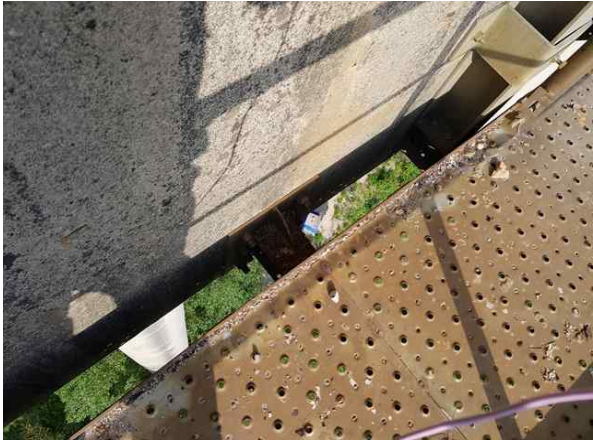
| 손상현황 | • P5 브라켓 부식(1EA) | 손상현황 | • P2 점검로 상태양호 |
| 원 인 | • 장기공용, 우수접촉 | 원 인 | • - |

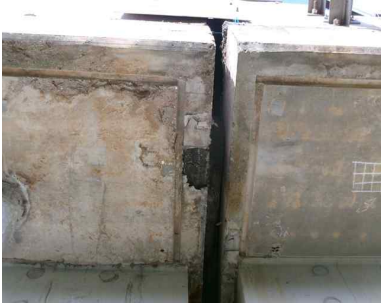
| ① 바닥판하면 박락<br>- 진전 여부확인 | ② 거더 파손 - 진전 여부확인 | ③ 가로보 들뜸 - 진전 여부확인 |

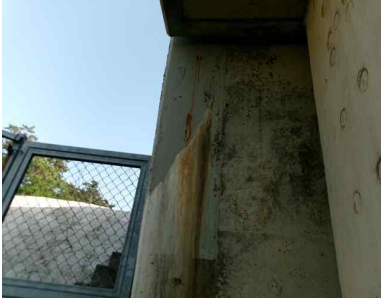
| ④ 교대 균열부백태<br>- 진전 여부확인 | ⑤ 교각 들뜸 - 진전 여부확인 | ⑥ 교량받침 탄성패드 들뜸<br>- 진전 여부확인 |
