## 14. 대라교(울산)

### 14.1 시설물의 개요

본 시설물은 부산광역시 기장군 기장읍 대라리 산 7-3에 위치한 교량으로 총 연장 315.0m, 폭 16.2m의 PC빔 거더교로 시공되어 있다.

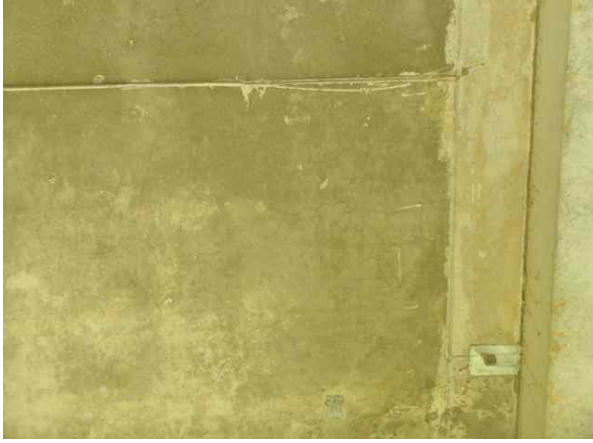
| 손상현황 | • S2 균열(0.3mm미만) | 손상현황 | • S3 망상균열(2.0m×2.0m) |
| 원 인 | • 건조수축, 온도변화, 장기공용 등 | 원 인 | • 건조수축, 온도변화, 장기공용 등 |

| 조치방안 | • 표면처리 | 조치방안 | • 표면처리 |

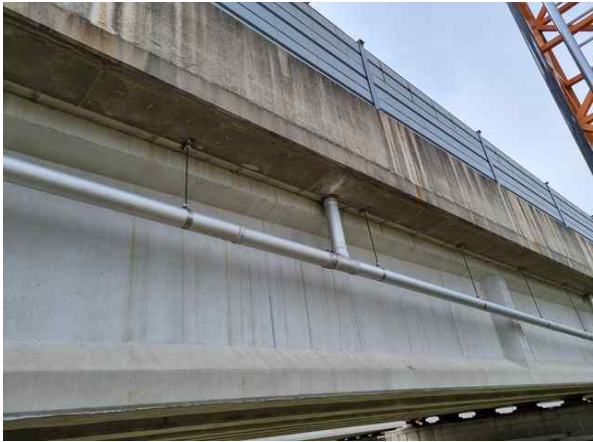
| 손상현황 | • S6 균열부백태(0.5m×0.25m) | 손상현황 | • S9 재료분리 보수 |
| 원 인 | • 배수시설 유출부 처리미흡 | 원 인 | • - |

- 바닥판하면에서 조사된 균열(0.3mm미만), 망상균열의 경우, 시공초기 건조수축 및 장기공용, 온도변화, 우수유입 등의 원인에 의한 균열로 판단되며, 콘크리트 내구성 저하방지를 위해 표면처리 등의 보수를 실시하는 것이 바람직할 것으로 판단된다.
- 균열부백태는 배수관 연결부 누수로 인해 표면수가 유입되면서 발생한 손상으로, 현재 콘크리트 열화 등의 손상은 발생하지 않은 상태이다. 하지만 장기공용시 지속적인 우수접촉으로 인해 콘크리트에 단면손상 발생 가능성이 있으므로, 손상원인(배수시설 유출부 처리미흡) 제거, 표면처리 등의 보수를 실시하는 유지관리가 바람직할 것으로 판단된다.

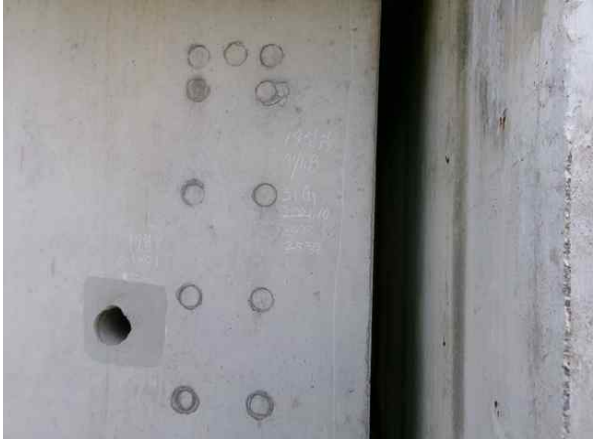
| 손상현황 | • S1-G1 균열(0.3mm미만) | 손상현황 | • S4-G7 배부름(0.6m×0.5m) |
| 원 인 | • 건조수축, 온도변화, 장기공용 등 | 원 인 | • 시공미흡 |

| 조치방안 | • 표면처리 | 조치방안 | • 주의관찰 |

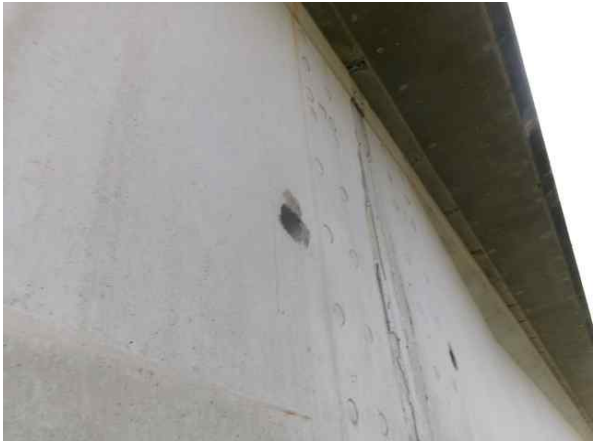
| 손상현황 | • S6-G1 파손(0.2m×0.2m) | 손상현황 | • S8-G7 파손(0.1m×0.3m) |
| 원 인 | • 시공미흡, 외부충격 등 | 원 인 | • 시공미흡, 외부충격 등 |

| 조치방안 | • 단면보수 | 조치방안 | • 단면보수 |

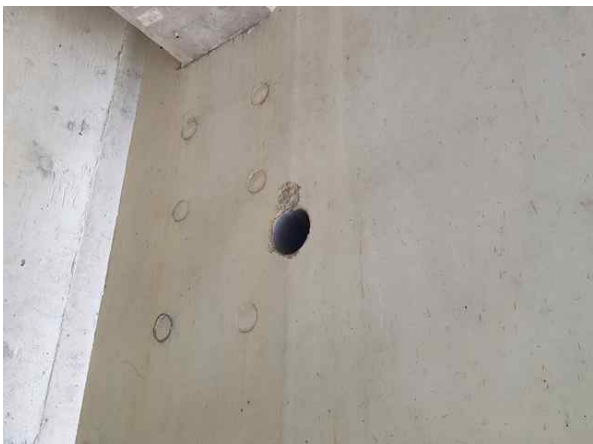
| 손상현황 | • S9-G7 파손(0.1m×0.1m) | 손상현황 | • S7-G7 파손 보수 |
| 원 인 | • 시공미흡, 외부충격 등 | 원 인 | • - |

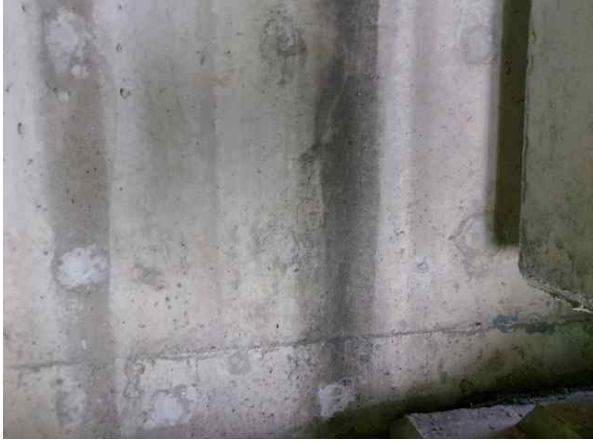
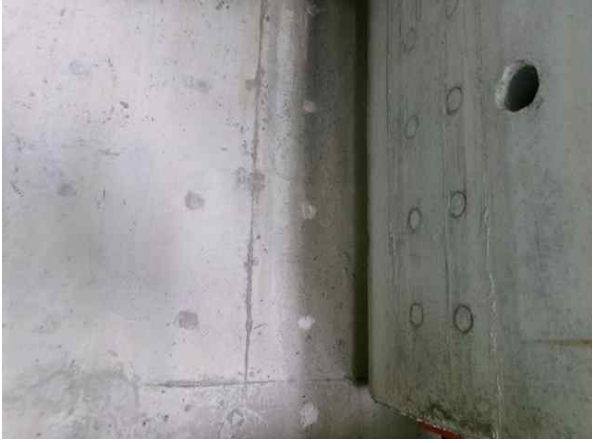
| 손상현황 | • A1 균열(0.3mm미만) | 손상현황 | • A1 균열(0.3mm미만) |
| 원 인 | • 건조수축, 장기공용, 우수유입 등 | 원 인 | • 건조수축, 장기공용, 우수유입 등 |

| 조치방안 | • 표면처리 | 조치방안 | • 표면처리 |

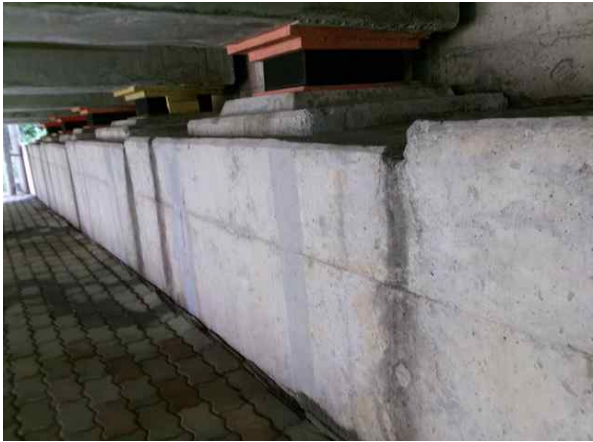
| 손상현황 | • A1 표면오염(0.3m×1.0m×8EA) | 손상현황 | • A2 재균열(0.3mm미만) |
| 원 인 | • 우수유입 등 | 원 인 | • 건조수축, 장기공용, 우수유입 등 |

| 조치방안 | • 표면처리 | 조치방안 | • 표면처리 |

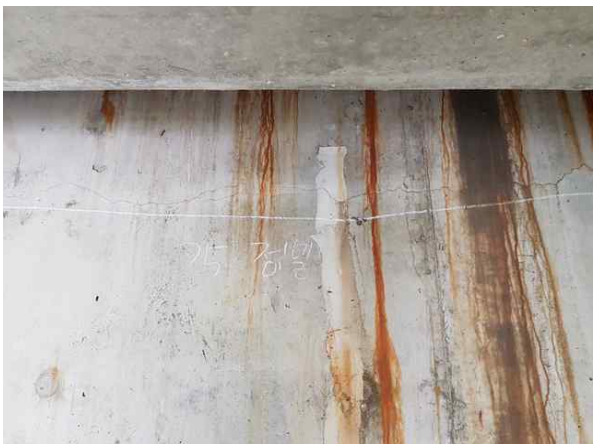
| 손상현황 | • A2 균열(0.3mm미만) | 손상현황 | • A1 재료분리 보수 |
| 원 인 | • 건조수축, 장기공용, 우수유입 등 | 원 인 | • - |

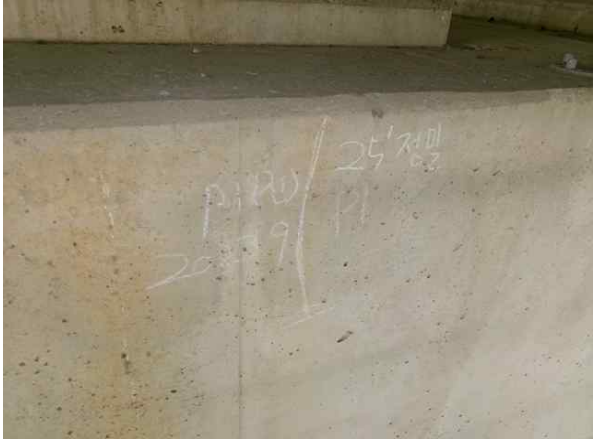
| 손상현황 | • P1 균열(0.3mm미만) | 손상현황 | • P2 균열(0.3mm미만) |
| 원 인 | • 건조수축, 온도변화, 장기공용 등 | 원 인 | • 건조수축, 온도변화, 장기공용 등 |

| 조치방안 | • 표면처리 | 조치방안 | • 표면처리 |

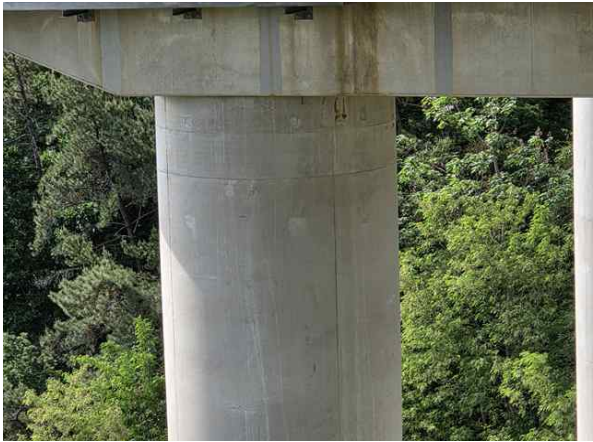
| 손상현황 | • P3 망상균열(1.0m×1.0m) | 손상현황 | • P6 표면오염(0.4m×3.0m) |
| 원 인 | • 건조수축, 온도변화, 장기공용 등 | 원 인 | • 우수유입 등 |

| 조치방안 | • 표면처리 | 조치방안 | • 표면처리 |

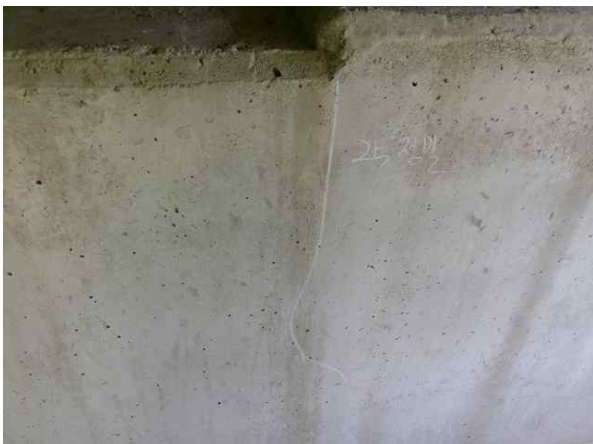
| 손상현황 | • P8 균열(0.3mm미만) | 손상현황 | • P8 철근노출 보수 |
| 원 인 | • 건조수축, 온도변화, 장기공용 등 | 원 인 | • - |

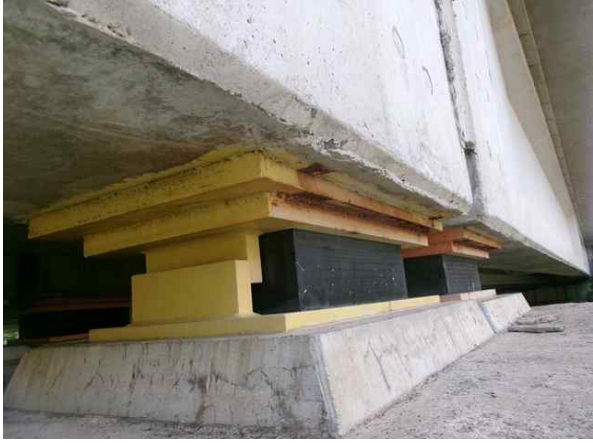
| 손상현황 | • P1-SH1(A1) 플레이트 부식 | 손상현황 | • P2-SH7(A2) 탄성패드 밀립 |
| 원 인 | • 우수유입, 외기노출, 공용기간 경과 등 | 원 인 | • 탄성패드 마찰력부족 등 |

| 조치방안 | • 채도장 | 조치방안 | • 주의관찰 |

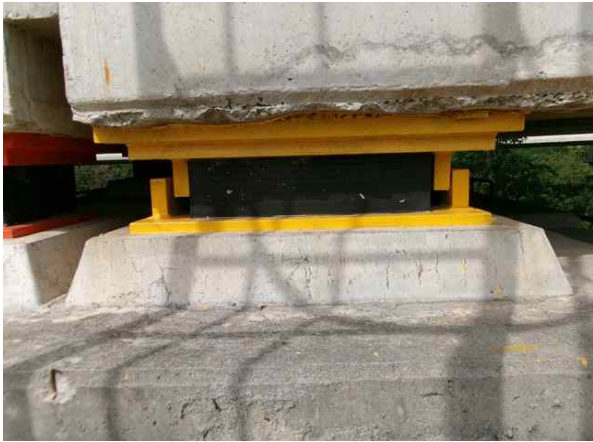
| 손상현황 | • P7-SH7(A2) 잡철노출(0.1m×0.1m) | 손상현황 | • P4-SH1(A2) 몰탈 망상균열 |
| 원 인 | • 외부충격, 시공미흡 등 | 원 인 | • 건조수축, 온도변화 등 |

| 조치방안 | • 단면보수 | 조치방안 | • 표면처리 |

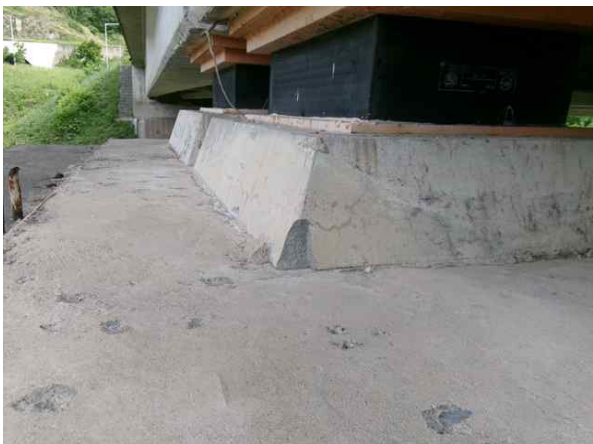
| 손상현황 | • P8-SH1(A1) 몰탈 파손(0.1m×0.1m) | 손상현황 | • P8-SH7(A1) 잡철노출 보수 |
| 원 인 | • 외부충격, 시공미흡 등 | 원 인 | • - |

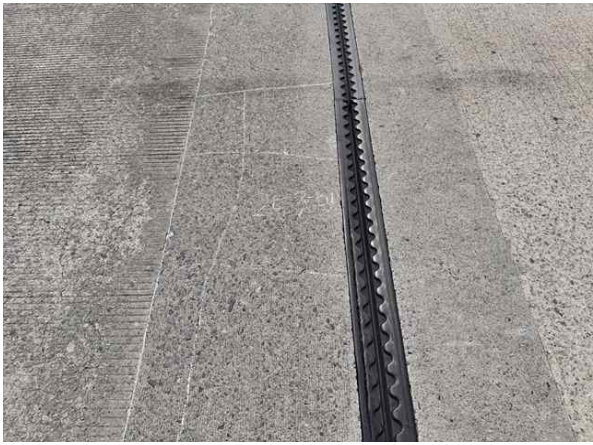
| 손상현황 | • A1 후타재 균열 (0.3mm미만) | 손상현황 | • A1 고무재 파손 (L=2.0m) |
| 원 인 | • 건조수축, 장기공용 등 | 원 인 | • 우수유입, 공용중 열화 등 |

| 조치방안 | • 주의관찰 | 조치방안 | • 주의관찰 |

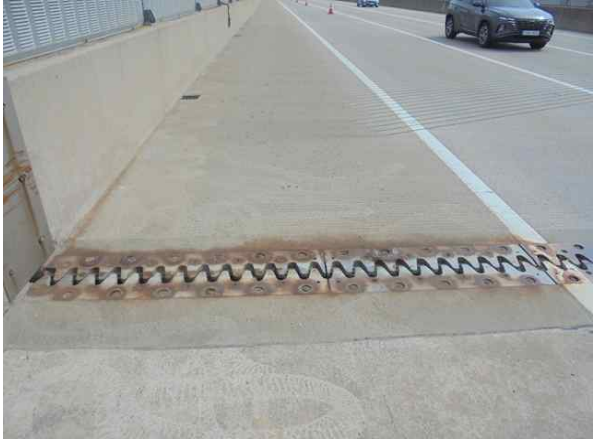
| 손상현황 | • A2 본체 부식(L=2.0m) | 손상현황 | • P3 본체 부식(L=3.0m) |
| 원 인 | • 우수유입, 공용중 열화 등 | 원 인 | • 우수유입, 공용중 열화 등 |

| 조치방안 | • 주의관찰 | 조치방안 | • 주의관찰 |

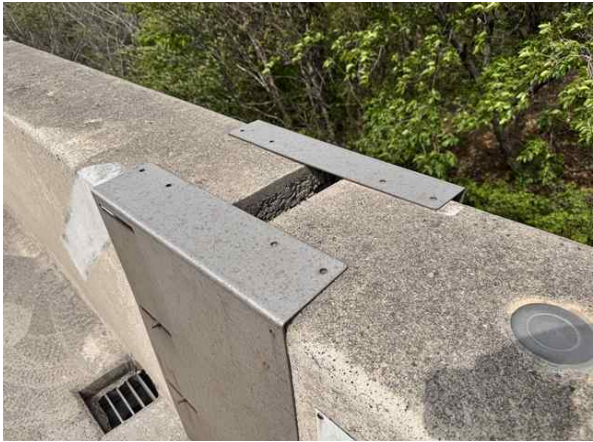
| 손상현황 | • A1 차수판 연결불량 | 손상현황 | • P6 차수판 연결불량 |
| 원 인 | • 시공미흡 등 | 원 인 | • 시공미흡 등 |

| 조치방안 | • 정비 | 조치방안 | • 정비 |

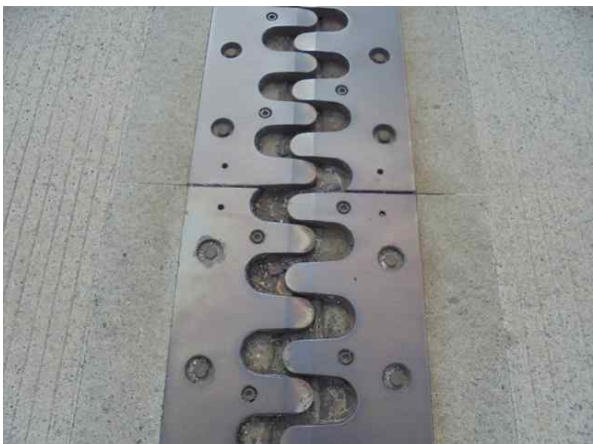
| 손상현황 | • P6 토사퇴적(L=15.0m) | 손상현황 | • P6 본체 부식(L=2.0m) |
| 원 인 | • 차량통행, 장기공용 등 | 원 인 | • 우수유입, 공용중 열화 등 |

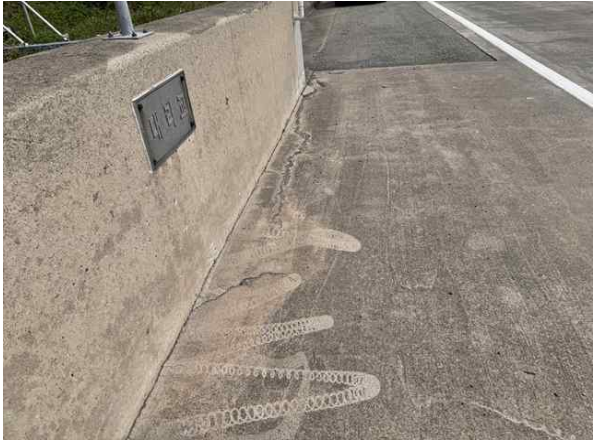
| 손상현황 | • A1접속부 박락(0.3m×3.0m) | 손상현황 | • A2접속부 박락(0.3m×3.0m) |
| 원 인 | • 다짐미흡, 외부충격 | 원 인 | • 다짐미흡, 외부충격 |

| 조치방안 | • 주의관찰 | 조치방안 | • 주의관찰 |

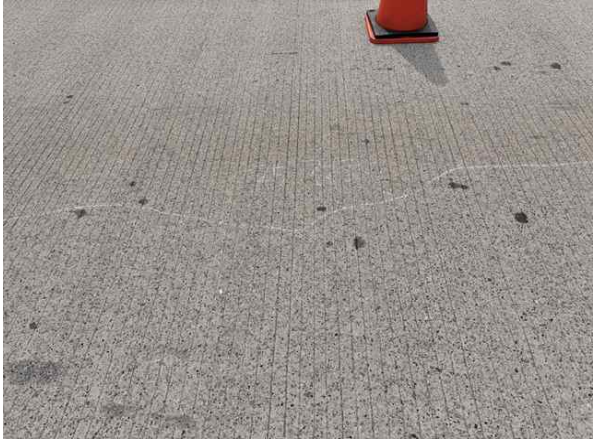
| 손상현황 | • S1 균열(L=2.0m) | 손상현황 | • S2 균열(L=3.5m) |
| 원 인 | • 온도변화, 건조수축 | 원 인 | • 온도변화, 건조수축 |

| 조치방안 | • 주의관찰 | 조치방안 | • 주의관찰 |

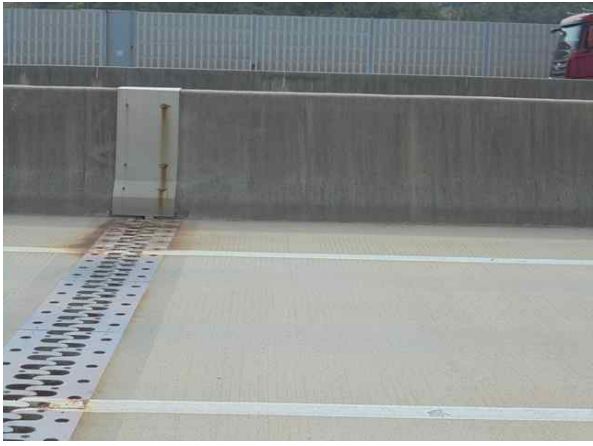
| 손상현황 | • S7 망상균열(1.0m×1.5m) | 손상현황 | • S4 상태양호 |
| 원 인 | • 온도변화, 건조수축 | 원 인 | • - |

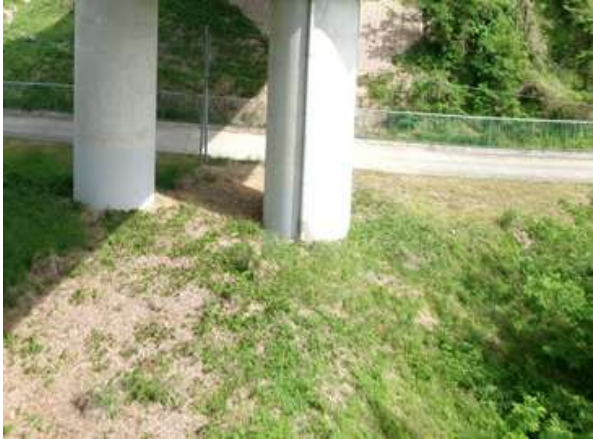
| 손상현황 | • S8 배수관 길이부족(1EA) | 손상현황 | • S5 배수관 길이부족(1EA) |
| 원 인 | • 길이부족 | 원 인 | • 길이부족 |

- 배수시설에서 조사된 배수관 길이부족은 교각(P5, P6, P8) 기둥부에 설치된 배수관의 길이가 부족한 것으로, 그로 인한 교각 손상의 정도는 크지 않으므로 주의관찰을 실시하고, 추후 손상의 발생시 길이연장을 실시하는 유지관리가 바람직하다.

| 조치방안 | • 주의관찰 | 조치방안 | • 주의관찰 |

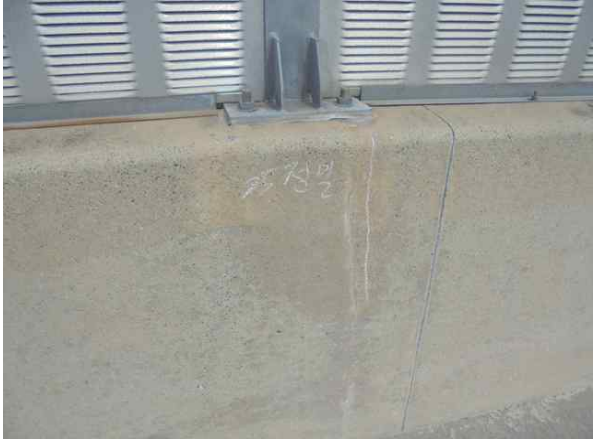
| 손상현황 | • S7 균열(0.3mm미만) | 손상현황 | • S8 균열(0.3mm미만) |
| 원 인 | • 건조수축, 거푸집 조기탈거 등 | 원 인 | • 건조수축, 거푸집 조기탈거 등 |

| 조치방안 | • 주의관찰 | 조치방안 | • 주의관찰 |

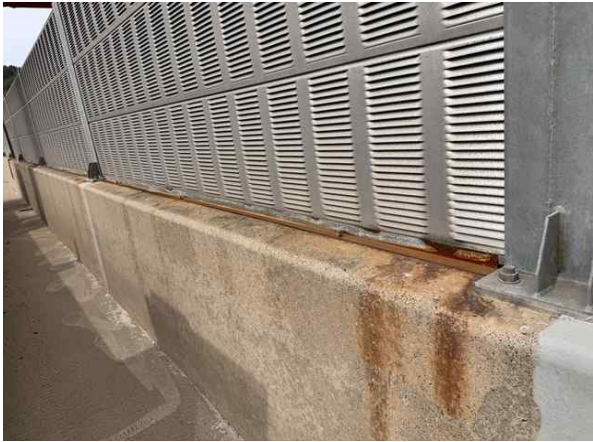
| 손상현황 | • S4 고정대 부식(15.0m×0.1m) | 손상현황 | • S4 녹물흔적(0.5m×1.5m) |
| 원 인 | • 장기공용, 수분접촉 등 | 원 인 | • 고정대부식, 수분접촉 등 |

| 조치방안 | • 주의관찰 | 조치방안 | • 주의관찰 |

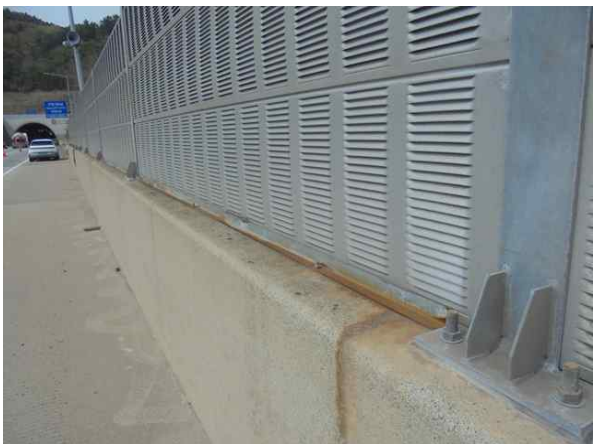
| 손상현황 | • S9 고정대 부식(5.0m×0.1m) | 손상현황 | • S9 녹물흔적(0.5m×1.5m) |
| 원 인 | • 장기공용, 수분접촉 등 | 원 인 | • 고정대부식, 수분접촉 등 |

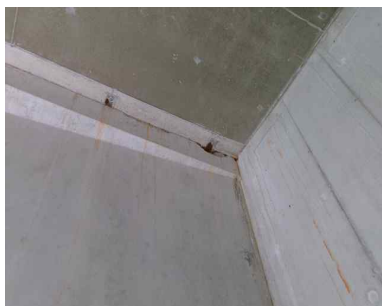
### ① 거더 파손 - 진전 여부확인

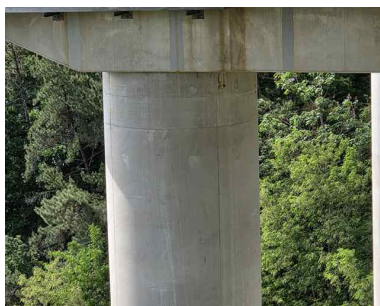
② 교각 망상균열 - 진전 여부확인

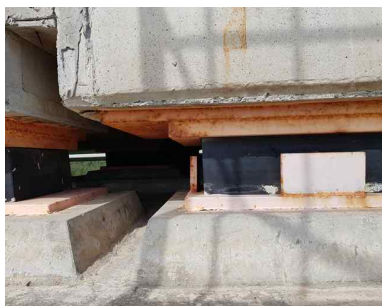
③ 교량받침 탄성패드 밀림  
- 진전 여부확인
