## 15. 대운천교(부산)

### 15.1 시설물의 개요

본 시설물은 울산광역시 울주군 온양읍 운화리 969에 위치한 교량으로 총 연장 315.0m, 폭 15.75m로 시공되어 있다.

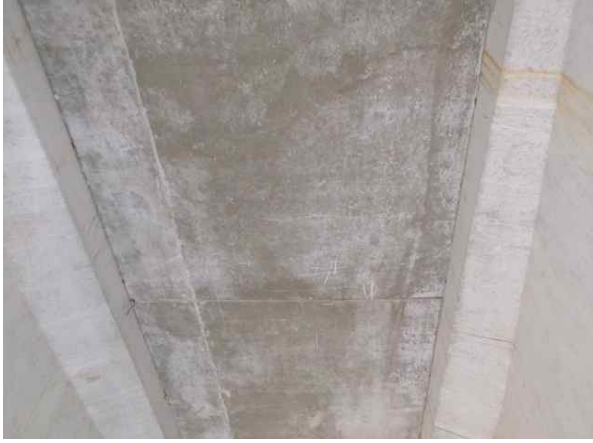
| 손상현황 | • S1 균열(0.3mm미만) | 손상현황 | • S1 망상균열(1.0m×2.0m) |
| 원 인 | • 건조수축 및 거푸집 조기탈거 등 | 원 인 | • 건조수축 및 거푸집 조기탈거 등 |

- 바닥판하면에서 조사된 균열(0.3mm미만), 망상균열의 경우 건조수축 및 거푸집 조기탈거, 온도변화 등 복합적인 원인에 의한 손상으로 판단되며, 구조적인 영향을 미치는 손상은 아니나 부재의 내구성 확보 차원의 표면처리 등의 적절한 보수를 실시하는 것이 바람직할 것으로 사료된다.
- 조사된 들뜸의 경우 바닥판하면 S1(A1측)에 발생하였으며, 신축이음 하부 손상부 우수유입 등에 의한 손상으로 구조적인 영향을 미치는 손상은 아니나 부재의 내구성을 확보하고 손상의 진전을 방지하는 차원의 단면보수 등 적절한 보수가 필요할 것으로 사료된다.
- 조사된 층분리, 파손 및 철근노출의 경우 신축이음 교체공사 당시의 진동 및 충격에 의한 손상으로 판단되며, 우수유입에 의한 철근부식 등의 2차 손상은 확인되지 않았으나 손상의 위치상 신축이음 하부 고무재 손상시 누수로 인한 철근부식 등 2차손상을 방지하고, 내구성 및 단면을 확보하기 위한 단면보수(방청) 등의 보수가 필요하다고 판단된다.

| 조치방안 | • 표면처리 | 조치방안 | • 표면처리 |

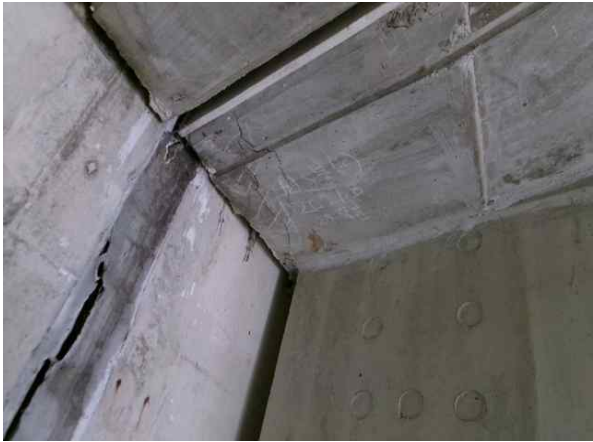
| 손상현황 | • S1 들뜸(0.2m×0.5m) | 손상현황 | • S2 균열(0.3mm미만) |
| 원 인 | • 다짐미흡부 우수유입 등 | 원 인 | • 건조수축 및 거푸집 조기탈거 등 |

| 조치방안 | • 단면보수 | 조치방안 | • 표면처리 |

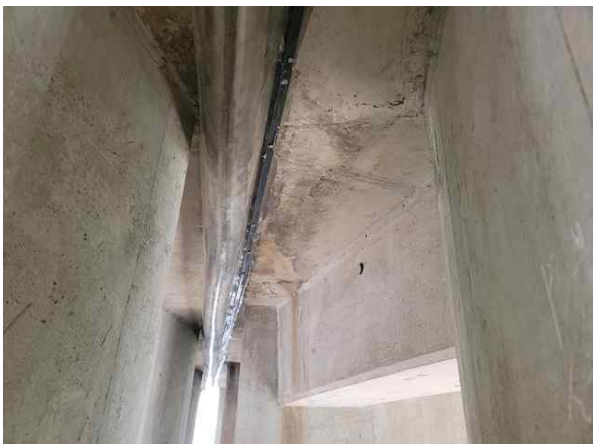
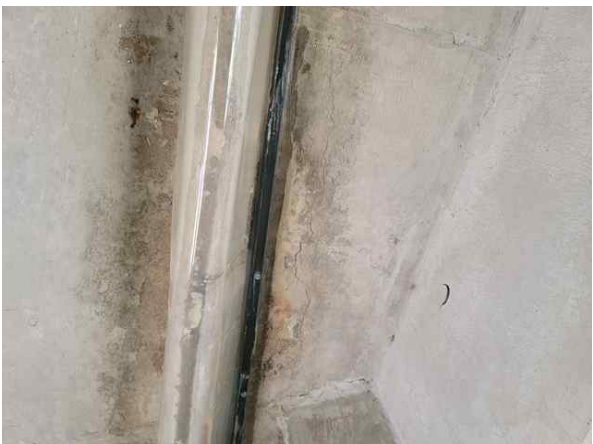
| 손상현황 | • S4 층분리(1.5m×0.3m) | 손상현황 | • S4 층분리(1.5m×0.3m) |
| 원 인 | • 다짐미흡부 우수유입 등 | 원 인 | • 다짐미흡부 우수유입 등 |

- 전회 점검과 비교결과, 기존손상인 균열(0.3mm미만), 망상균열, 들뜸 등의 손상이 확인되었고, 금회 점검에서 신규손상으로 신축이음 교체공사의 진동 및 충격 영향으로 인한 층분리, 파손 및 철근노출 등의 손상이 추가로 조사되었다.

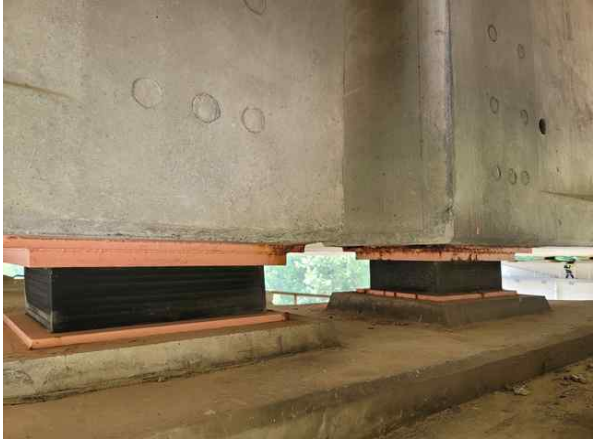
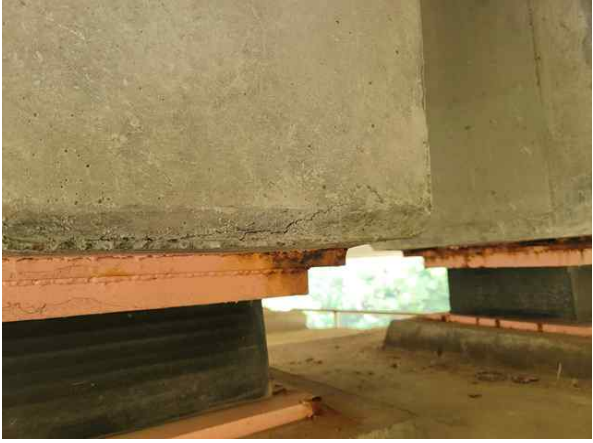
| 손상현황 | • S4-G3 충분리(0.1m×0.2m) | 손상현황 | • S4-G3 충분리(0.1m×0.2m) |
| 원 인 | • 손상부 우수유입, 다짐미흡 등 | 원 인 | • 손상부 우수유입, 다짐미흡 등 |

- 거더에서 조사된 층분리의 경우 거더 S4-G3, S7-G6(P3, P6측) 단부에 발생하였고, 기존 신축이음 하부 누수로 인한 우수가 손상부에 유입되어 발생한 손상으로 판단되며, 조사 당시 구조적인 우려를 미칠만한 손상은 아니나 손상의 발생위치가 우수유입의 우려가 농후하여 손상의 진전방지 및 내구성 확보차원의 단면보수(방청) 등 적절한 보수가 필요하다.
- 조사된 박락의 경우 거더 S6-G1,2(P6측) 단부에 발생하였으며, 시공초기 다짐미흡 및 공용기간 증가로 인한 반복적인 차량통행 진동 등에 의한 손상으로 유추되며, 구조적인 손상은 아니나 손상의 위치상 신축이음하부 측에 발생하여 추후 우수유입이 우려되는바 내구성 및 단면 확보차원의 단면보수 등 적절한 조치가 필요할 것으로 사료된다.

| 조치방안 | • 단면보수(방청) | 조치방안 | • 단면보수(방청) |

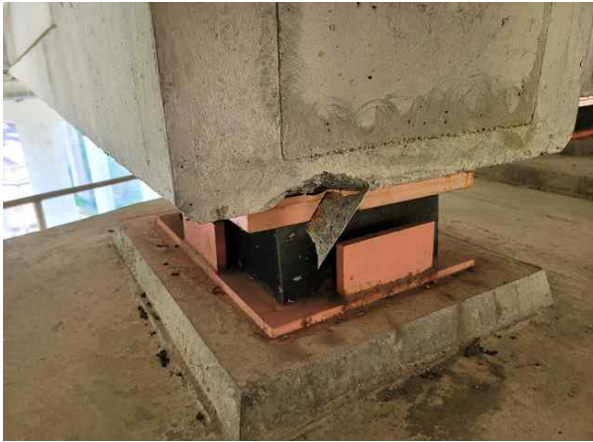
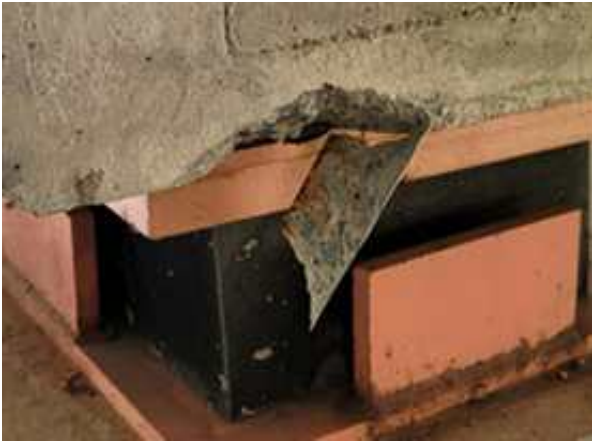
| 손상현황 | • S6-G1 박락(0.2m×0.2m) | 손상현황 | • S6-G1 박락(0.2m×0.2m) |
| 원 인 | • 손상부 우수유입, 다짐미흡 등 | 원 인 | • 손상부 우수유입, 다짐미흡 등 |

| 조치방안 | • 단면보수(방청) | 조치방안 | • 단면보수(방청) |

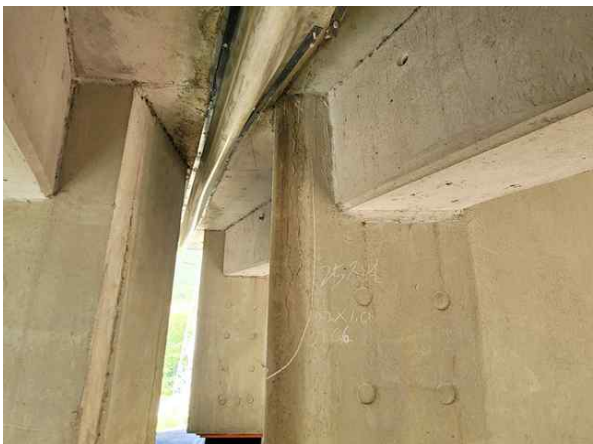
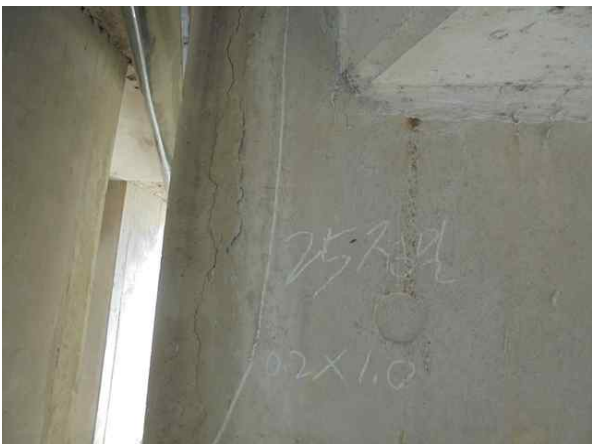
| 손상현황 | • S7-G6 충분리(0.2m×1.0m) | 손상현황 | • S7-G6 충분리(0.2m×1.0m) |
| 원 인 | • 손상부 우수유입 등 | 원 인 | • 손상부 우수유입 등 |

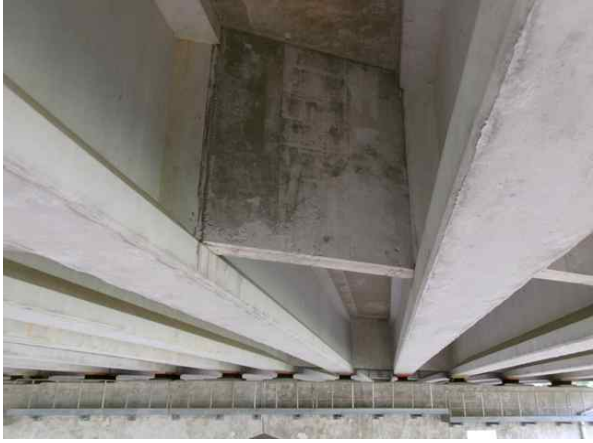
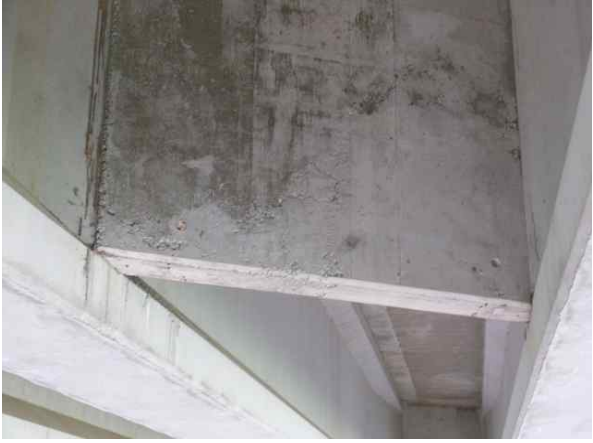
| 손상현황 | • S2 재료분리 (0.5m×0.5m) | 손상현황 | • S2 재료분리 (0.5m×0.5m) |
| 원 인 | • 다짐미흡 등 | 원 인 | • 다짐미흡 등 |

- 가로보에서 조사된 균열(0.3mm미만)의 경우 거푸집 조기탈거, 건조수축 등에 의한 손상으로 판단되며, 구조적인 손상은 아니나 내구성 확보 차원의 표면처리 등 적절한 보수가 필요할 것으로 사료된다.
- 조사된 재료분리의 경우 시공초기 다짐미흡, 거푸집 조기탈거 등에 의한 손상으로 판단되며, 구조적인 손상은 아니나 내구성 확보 차원의 단면보수 등 적절한 보수가 필요할 것으로 사료된다.

| 조치방안 | • 단면보수 | 조치방안 | • 단면보수 |

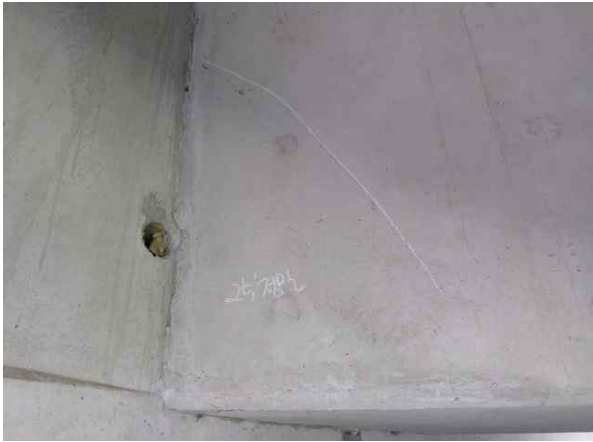
| 손상현황 | • S2 균열 (0.3mm미만) | 손상현황 | • S8 들뜸 보수현황 |
| 원 인 | • 온도변화 및 건조수축 등 | 원 인 | • - |

| 조치방안 | • 표면처리 | 조치방안 | • - |

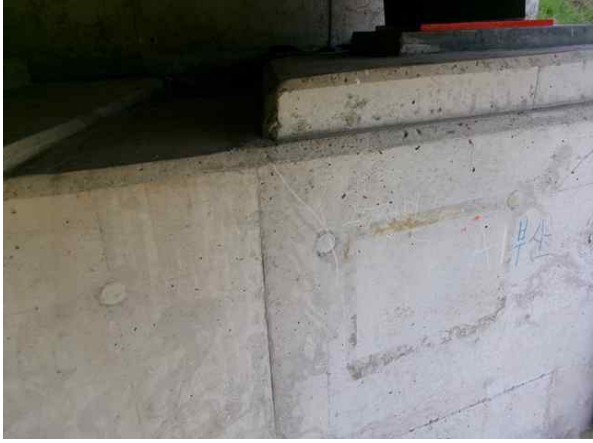
| 손상현황 | • A1 균열(0.3mm미만) | 손상현황 | • A2 균열(0.3mm미만) |
| 원 인 | • 온도변화 및 건조수축 등 | 원 인 | • 온도변화 및 건조수축 등 |

- 교대에서 조사된 균열(0.3mm미만), 망상균열 및 백태의 경우 거푸집 조기탈거, 건조수축, 온도변화, 손상부 우수유입 등 복합적인 원인에 의한 손상으로 판단되며, 구조적인 영향을 미치는 손상은 아니나 손상의 진전방지 및 내구성 확보차원의 표면처리 등의 적절한 보수가 필요할 것으로 사료된다.

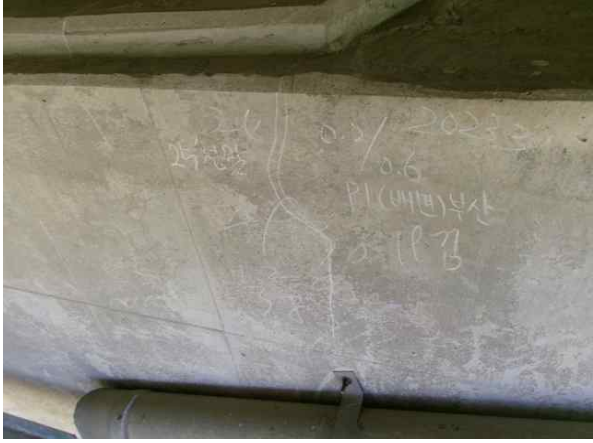
| 손상현황 | • P1 코핑부 균열(0.3mm미만) | 손상현황 | • P1 코핑부 표면오염(0.5m×1.5m) |
| 원 인 | • 건조수축, 거푸집 조기탈거 등 | 원 인 | • 외부 우수유입 등 |

- 교각에서 조사된 균열 및 재균열(0.3mm미만), 망상균열, 표면오염의 경우 건조수축, 온도변화, 거푸집 조기탈거, 공용기간 증가에 따른 외기 노출 등의 복합적인 원인에 의한 손상으로 시설물에 영향을 미치는 구조적인 손상은 아닌 것으로 판단되며, 내구성 확보 차원의 표면처리 등의 적절한 보수를 실시하는 것이 바람직하다.
- 조사된 굽힘, 파손, 박락의 경우 외부충격, 시공초기 다짐미흡 및 손상부 우수유입 등 복합적인 원인으로 인한 손상으로 구조적인 영향을 미치는 손상은 아니나 내구성 확보 차원의 단면 보수 등의 적절한 보수를 실시하는 것이 바람직할 것으로 사료된다.
- 조사된 물끊기흙 미제거의 경우 시공미흡에 의한 손상으로 코핑부 하면에 시공되어 현재 물끊기흙으로서의 기능을 발휘하고 있지 못한 것으로 확인된다. 이에 교각의 코핑부 및 기둥부의 내구성 확보 차원의 정비 등의 조치를 취하는 것이 바람직하다.
- 조사된 체수흔적의 경우 기존 신축이음 하부 누수에 의한 손상으로 조사일 현재 신축이음 교체 등의 보수조치가 실시된 것으로 확인되어 주기적인 점검을 통한 손상의 진전여부를 확인하는 유지관리를 실시하는 것이 바람직할 것으로 사료된다.

| 조치방안 | • 표면처리 | 조치방안 | • 표면처리 |

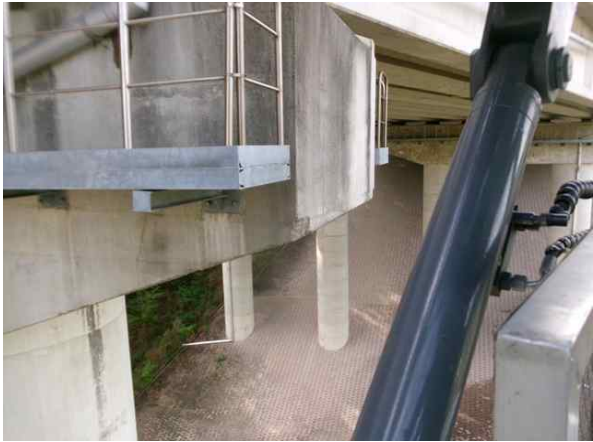
| 손상현황 | • P2 코핑부 박락(0.5m×0.3m) | 손상현황 | • P3 코핑부 체수흔적(0.5m×1.0m) |
| 원 인 | • 다짐미흡 등 | 원 인 | • 기존 신축이음 하부누수 등 |

| 조치방안 | • 단면보수 | 조치방안 | • 주의관찰 |

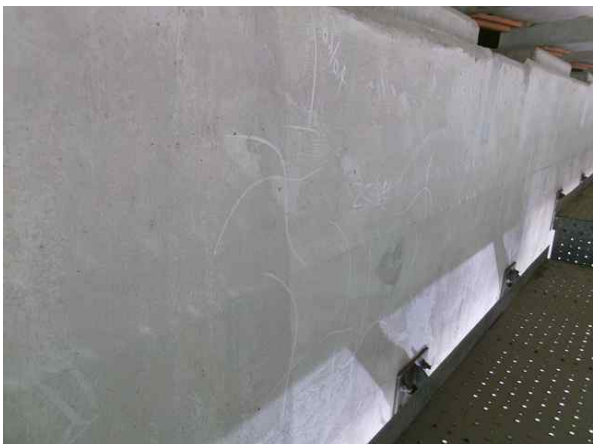
| 손상현황 | • P4 코핑부 망상균열(1.0m×1.0m) | 손상현황 | • P4 코핑부 표면오염(1.0m×1.2m) |
| 원 인 | • 건조수축, 거푸집 조기탈거 등 | 원 인 | • 외부 우수유입 등 |

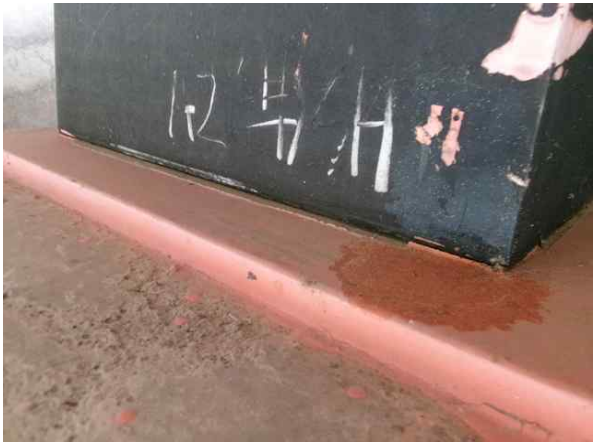
| 손상현황 | • A2-SH1 탄성패드 들뜸 | 손상현황 | • A2-SH6 Plate부식 보수현황 |
| 원 인 | • 시공오류 및 마찰력부족 등 | 원 인 | • — |

| 조치방안 | • 주의관찰 | 조치방안 | • — |

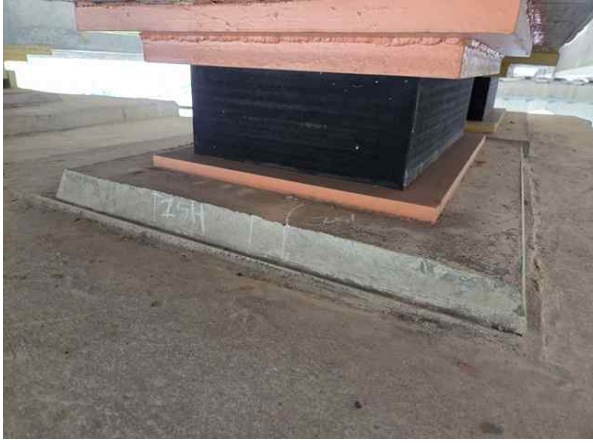
| 손상현황 | • P2-SH1(A1) 무수축물탈 균열(0.3mm미만) | 손상현황 | • P2-SH4(A2) Plate부식 |
| 원 인 | • 건조수축, 거푸집 조기탈거 등 | 원 인 | • 도장미흡부 습기흡착 등 |

| 조치방안 | • 표면처리 | 조치방안 | • 재도장 |

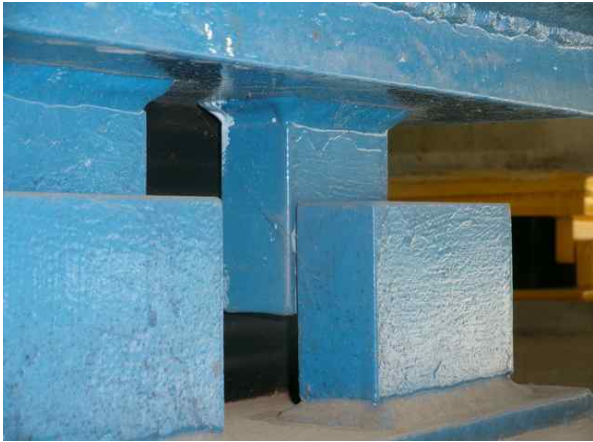
| 손상현황 | • P5-SH4(A2) 스토퍼 밀착 | 손상현황 | • P6-SH1(A1) 탄성패드 밀림 |
| 원 인 | • 시공오류 등 | 원 인 | • 시공오류 및 마찰력부족 등 |

| 조치방안 | • 주의관찰 | 조치방안 | • 주의관찰 |

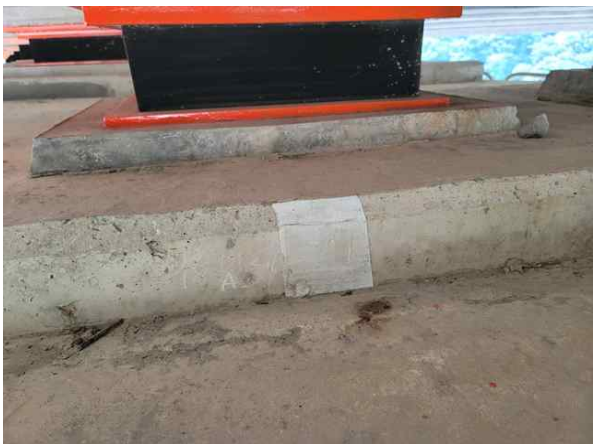
| 손상현황 | • P6-SH2(A2) 파손 및 철근노출 보수현황 | 손상현황 | • P8-SH1(A1) 탄성패드 들뜸 |

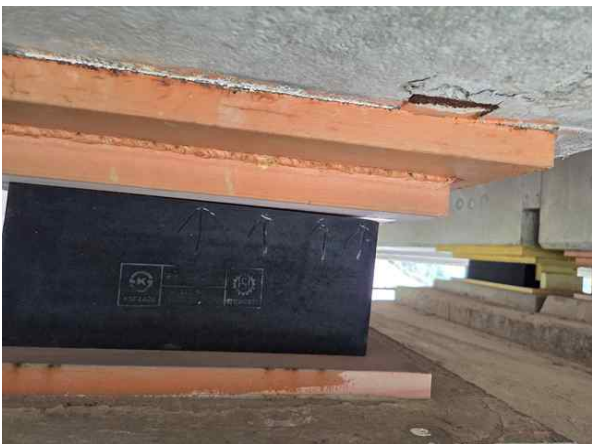
| 원 인 | • - | 원 인 | • 시공오류 및 마찰력부족 등 |

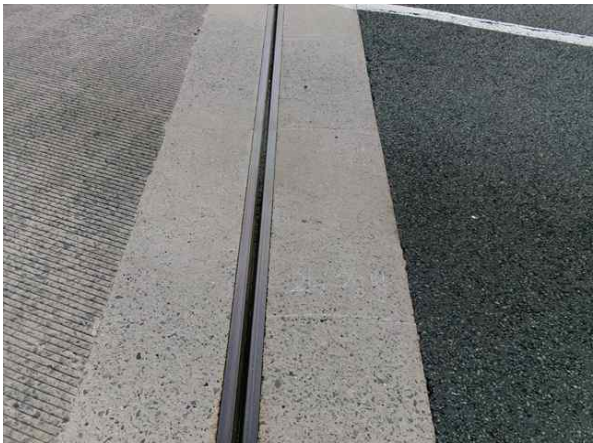
| 손상현황 | • A1 후타재 균열 (0.3mm미만) | 손상현황 | • A1 차수판 볼트탈락 |
| 원 인 | • 다짐불량, 차량 반복통행, 장기공용 등 | 원 인 | • 공용기간 증가, 차량의 반복통행 진동 등 |

| 조치방안 | • 주의관찰 | 조치방안 | • 정비 |

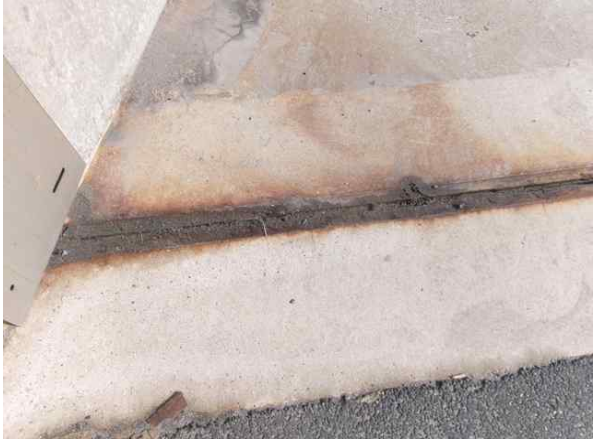
| 손상현황 | • A1 유간 토사퇴적(L=2.5m) | 손상현황 | • A2 후타재 균열(0.3mm미만) |
| 원 인 | • 비산먼지 퇴적, 장기공용 등 | 원 인 | • 다짐불량, 차량 반복통행, 장기공용 등 |

| 조치방안 | • 정비 | 조치방안 | • 주의관찰 |

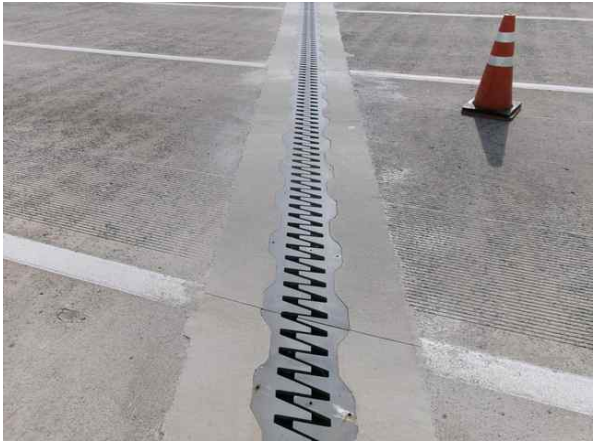
| 손상현황 | • P3 신축이음 교체현황 | 손상현황 | • P6 후타재 균열(0.3mm미만) |

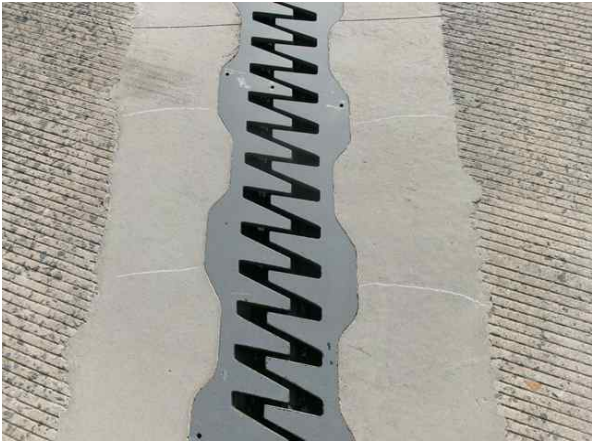
| 원 인 | • - | 원 인 | • 다짐불량, 차량 반복통행 등 |

| 조치방안 | • - | 조치방안 | • 주의관찰 |

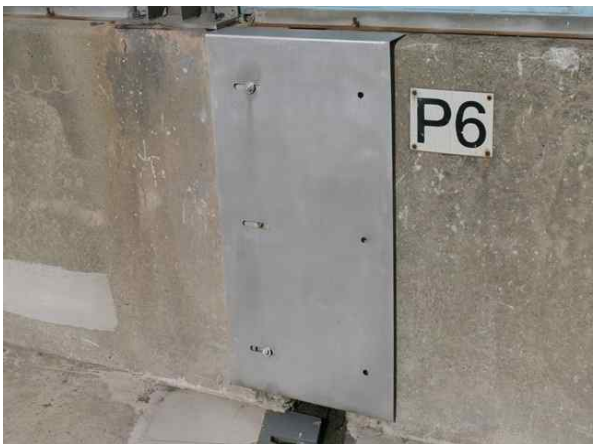
| 손상현황 | • P6 차수판 볼트탈락 | 손상현황 | • P6 신축이음 하부 누수 보수현황 |
| 원 인 | • 공용기간 증가, 차량의 반복통행 진동 등 | 원 인 | • - |

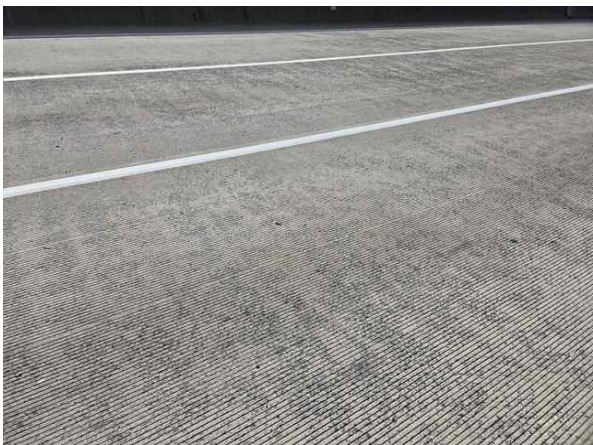
| 손상현황 | • S1 포장마모 (35.0m×9.0m) | 손상현황 | • S2 포장균열 (L=1.0m) |
| 원 인 | • 반복통행에 의한 윤하중, 동결방지재 살포 등 | 원 인 | • 반복통행에 의한 윤하중, 동결방지재 살포 등 |

| 조치방안 | • 주의관찰 | 조치방안 | • 주의관찰 |

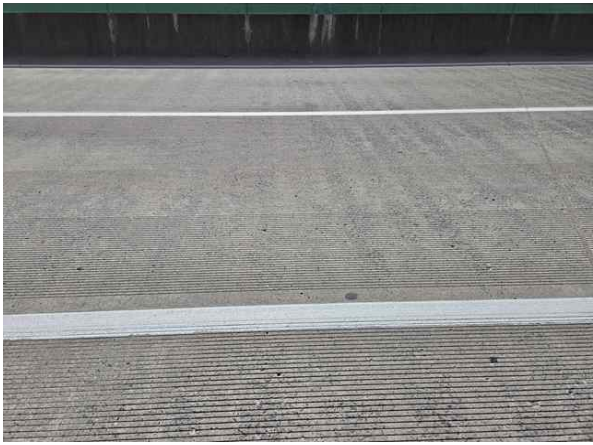
| 손상현황 | • S2 망상균열 (5.0m×3.0m) | 손상현황 | • S4 포장패임 (0.1m×0.2m) |
| 원 인 | • 반복통행에 의한 윤하중, 동결방지재 살포 등 | 원 인 | • 외부충격, 장기공용 등 |

| 조치방안 | • 주의관찰 | 조치방안 | • 단면보수 |

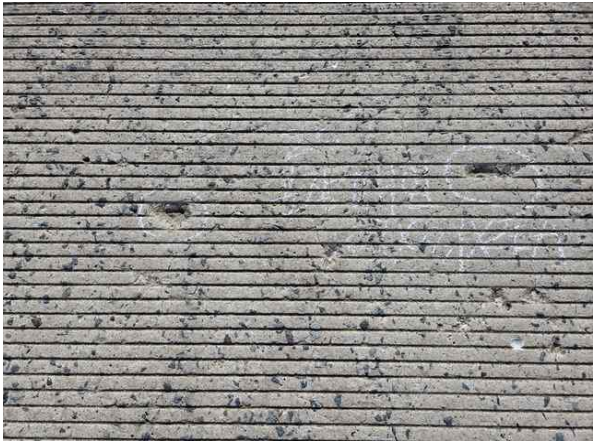
| 손상현황 | • S6 포장패임 (0.1m×0.1m) | 손상현황 | • S9 망상균열 (15.7m×35.0m) |
| 원 인 | • 외부충격, 장기공용 등 | 원 인 | • 반복통행에 의한 윤하중, 동결방지재 살포 등 |

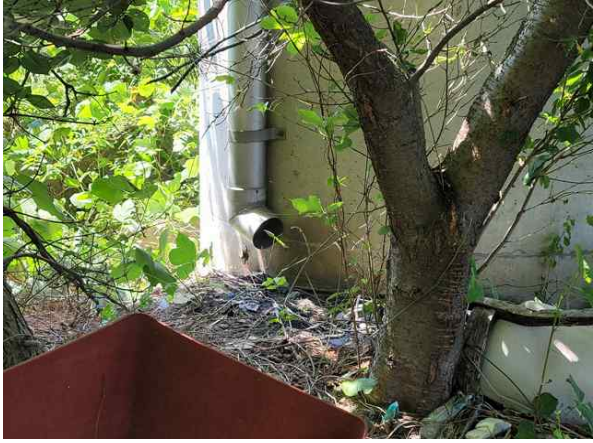
| 손상현황 | • P3 배수관 길이부족(L=0.50m) | 손상현황 | • P4 배수관 길이부족(L=1.50m) |
| 원 인 | • 시공미흡 등 | 원 인 | • 시공미흡 등 |

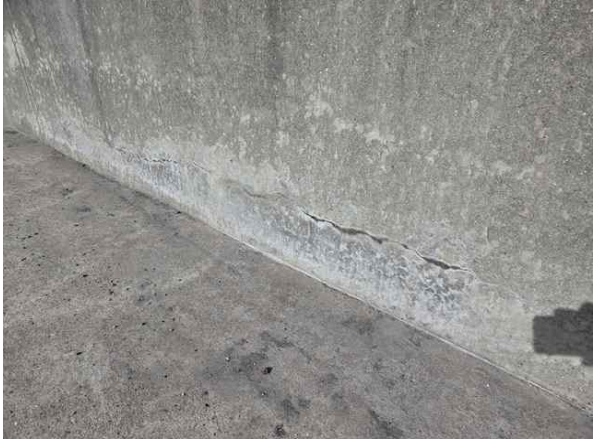
| 손상현황 | • S2 균열(0.3mm미만) | 손상현황 | • S2 방음벽 고정대 부식(0.1m×35.0m) |
| 원 인 | • 건조수축 및 거푸집 조기탈거 등 | 원 인 | • 장기공용, 습기흡착 등 |

| 조치방안 | • 표면처리 | 조치방안 | • 정비 |

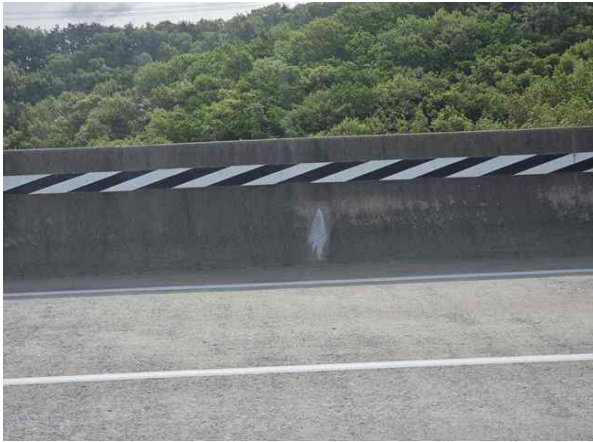
| 손상현황 | • S3 백태(0.2m×1.0m) | 손상현황 | • S6 표면오염(0.3m×1.2m) |
| 원 인 | • 손상부 우수유입, 습기흡착 등 | 원 인 | • 열화, 장기공용 등 |

| 조치방안 | • 표면처리 | 조치방안 | • 표면처리 |

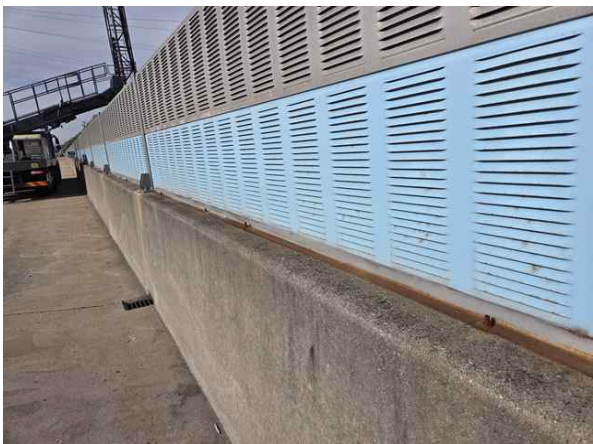
| 손상현황 | S8 방음벽 고정대 부식(0.1m×35.0m) | 손상현황 | • S6 표면오염(0.3m×1.2m) |
| 원 인 | • 장기공용, 습기흡착 등 | 원 인 | • 열화, 장기공용, 외기접촉 등 |

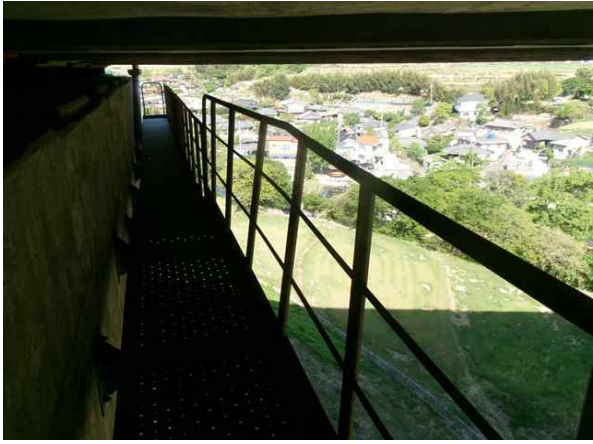
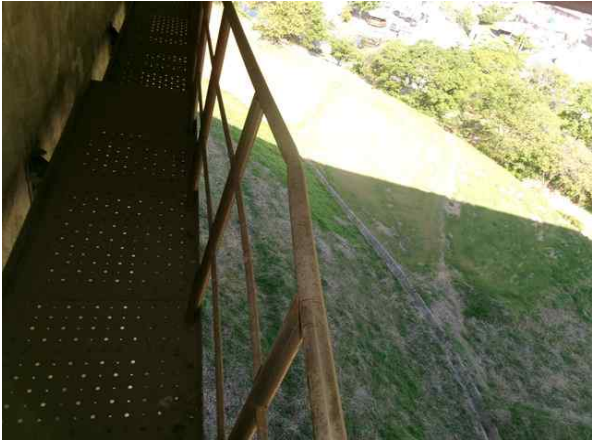
| 손상현황 | • P1 난간변형 (L=1.0m) | 손상현황 | • P1 난간변형 (L=1.0m) |
| 원 인 | • 외부충격 등 | 원 인 | • 외부충격 등 |

| 조치방안 | • 정비 | 조치방안 | • 정비 |

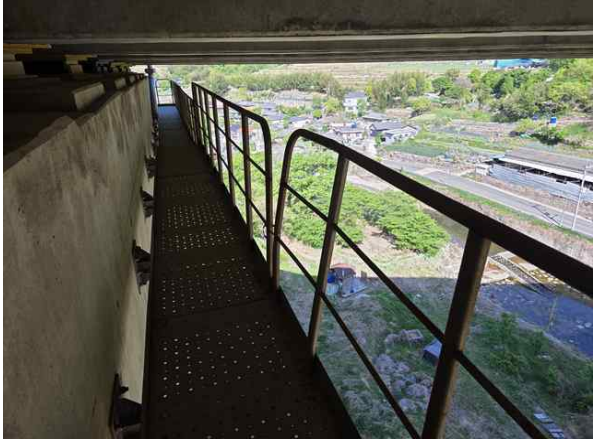
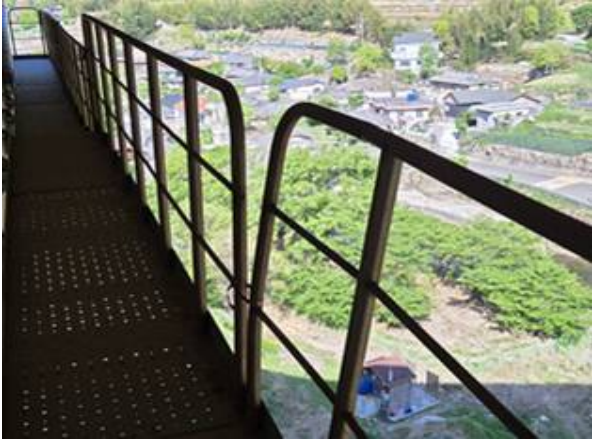
| 손상현황 | • P2 난간변형 (L=1.0m) | 손상현황 | • P2 난간변형 (L=1.0m) |
| 원 인 | • 외부충격 등 | 원 인 | • 외부충격 등 |

| 조치방안 | • 정비 | 조치방안 | • 정비 |

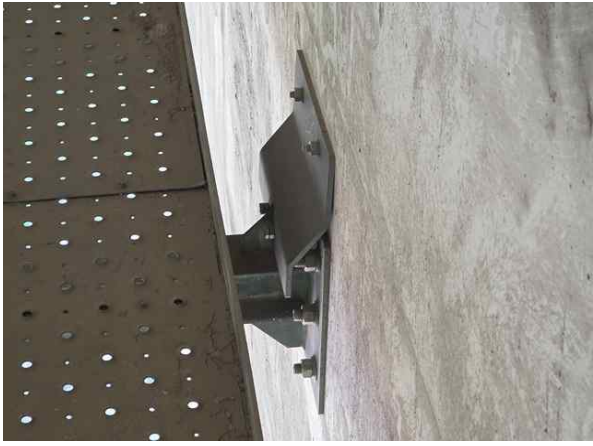
| 손상현황 | • P2 앵커볼트 상태현황 | 손상현황 | • P4 점검발판 상태현황 |

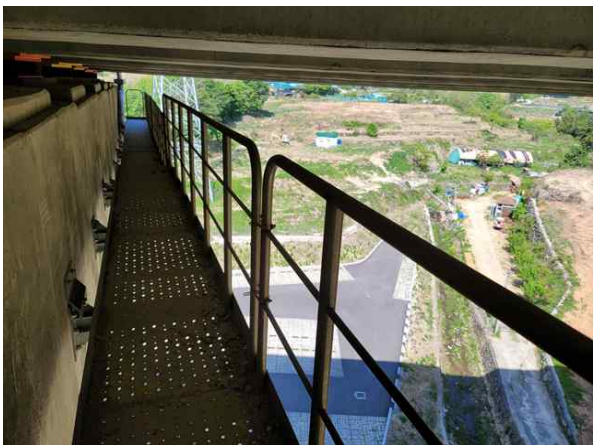
| 손상현황 | • P6 난간 상태현황 | 손상현황 | • P6 앵커볼트 상태현황 |

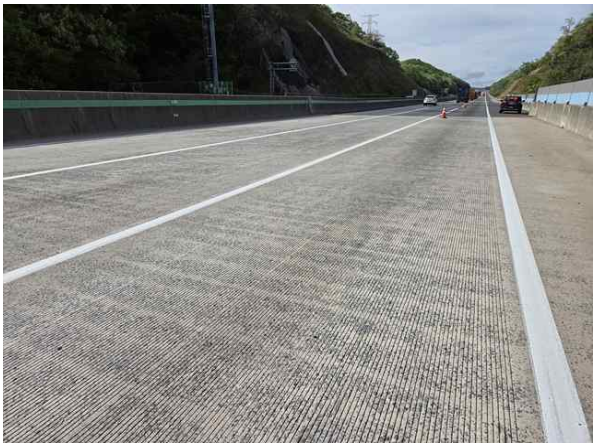
| 교면포장 상태양호 | 교량 집수구 상태양호 |
