## 16. 대운천교(울산)

### 16.1 시설물의 개요

본 시설물은 울산광역시 울주군 온양읍 운화리 산 137-1에 위치한 교량으로 총 연장 315.0m, 폭 15.75m로 시공되어 있다.

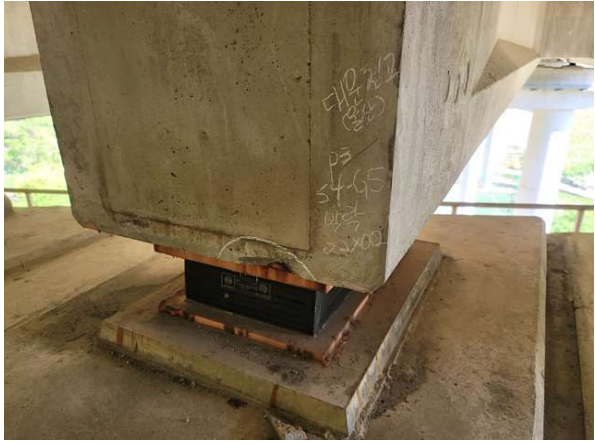
| 손상현황 | • S2-G5 배부름(0.2m×0.5m) | 손상현황 | • S4-G5 박락(0.2m×0.2m) |
| 원 인 | • 시공초기 거푸집 고정볼량 등 | 원 인 | • 시공초기 다짐미흡 등 |

| 조치방안 | • 주의관찰 | 조치방안 | • 단면보수 |

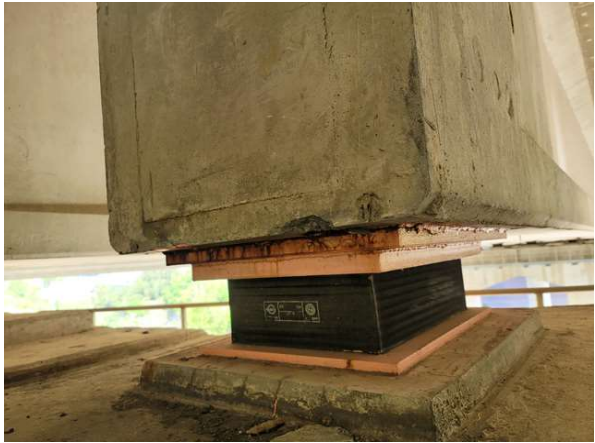
| 손상현황 | • S6-G2 박락(0.2m×0.1m) | 손상현황 | • S7-G3 박락(0.2m×0.1m) |
| 원 인 | • 시공초기 다짐미흡 등 | 원 인 | • 시공초기 다짐미흡 등 |

| 조치방안 | • 단면보수 | 조치방안 | • 단면보수 |

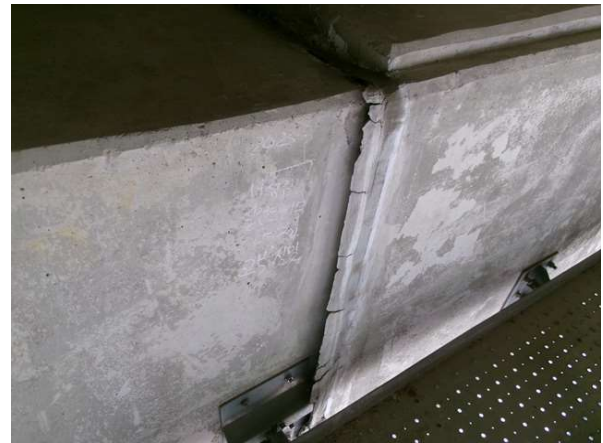
손상현황 • P1 코핑부 실링재 파손(L=1.2m)  
원 인 • 공용기간 증가 등  
조치방안 • 주의관찰

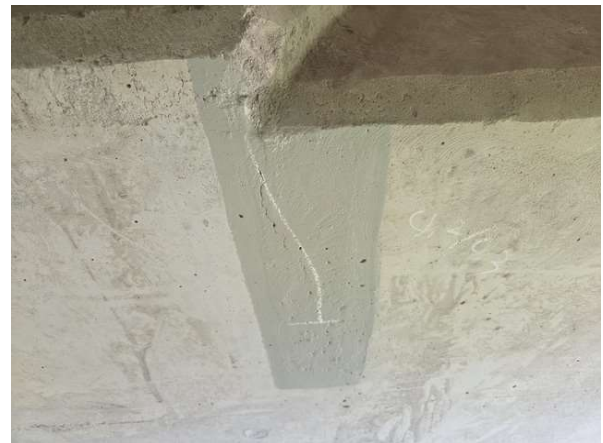
손상현황 • P2 코핑부 보수부 재균열(0.3mm미만)  
원 인 • 보수미흡 등  
조치방안 • 표면처리

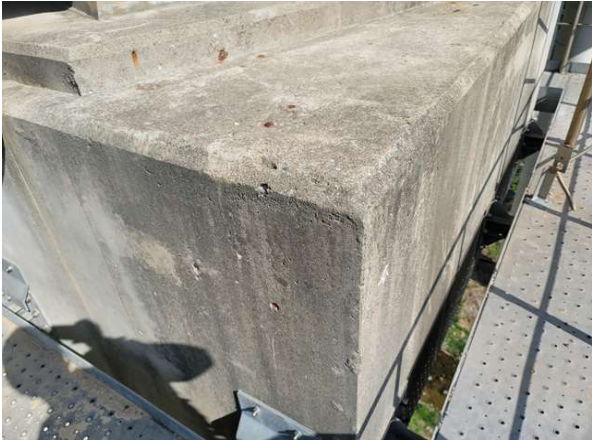
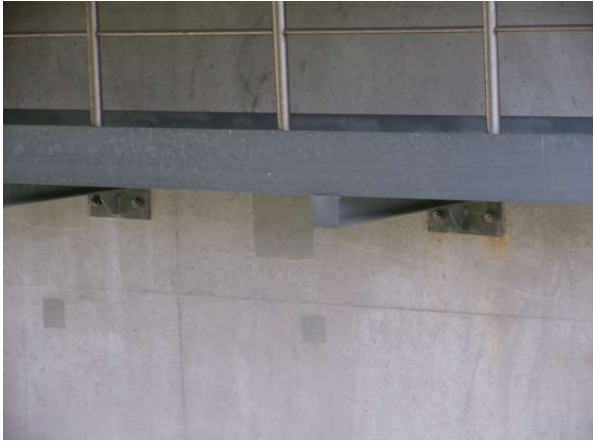
| 손상현황 | • P3 코핑부 표면오염(1.0m×1.5m) | 손상현황 | • P4 코핑부 마감재 박리 -보수- |
| 원 인 | • 외부 우수유입, 외기노출, 열화 등 | 원 인 | • - |

| 조치방안 | • 표면처리 | 조치방안 | • - |

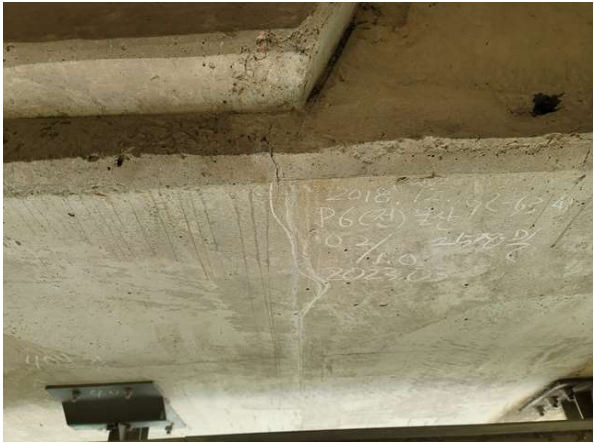
| 손상현황 | • P5 코핑부 균열(0.3mm미만) | 손상현황 | • P6 코핑부 균열(0.3mm미만) |
| 원 인 | • 건조수축, 거푸집 조기탈거 등 | 원 인 | • 건조수축, 거푸집 조기탈거 등 |

| 조치방안 | • 표면처리 | 조치방안 | • 표면처리 |

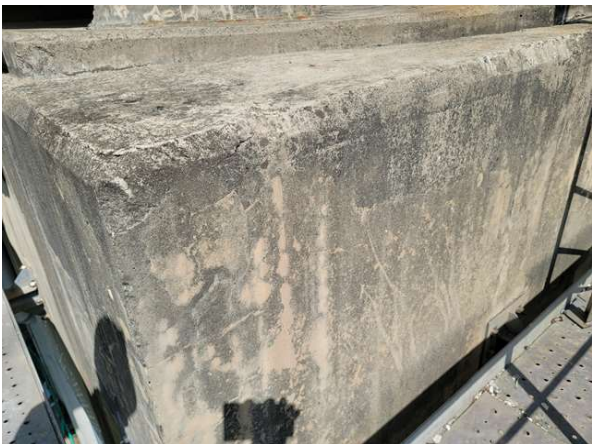
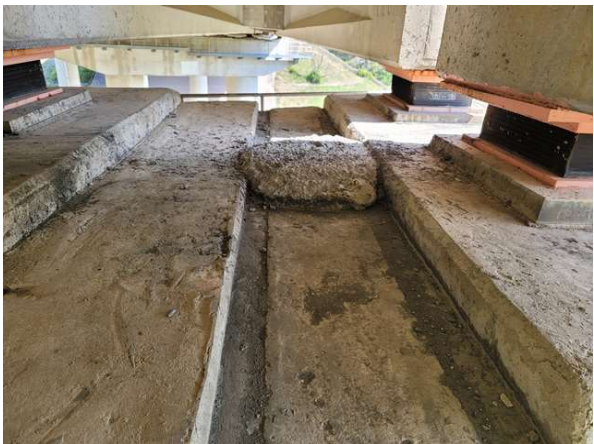
| 손상현황 | • P6 코핑부 망상균열(0.8m×0.8m) | 손상현황 | • P6 코핑부 폐콘크리트 적치(1.0m×0.8m) |
| 원 인 | • 건조수축, 거푸집 조기탈거 등 | 원 인 | • 시공초기 정리미흡 등 |

| 조치방안 | • 표면처리 | 조치방안 | • 주의관찰 |
