## 17. 두현교(부산)

### 17.1 시설물의 개요

본 시설물은 울산광역시 울주군 청량읍 울리 104-42에 위치한 교량으로 총 연장 280.0m, 폭 15.75m로 시공되어 있다.

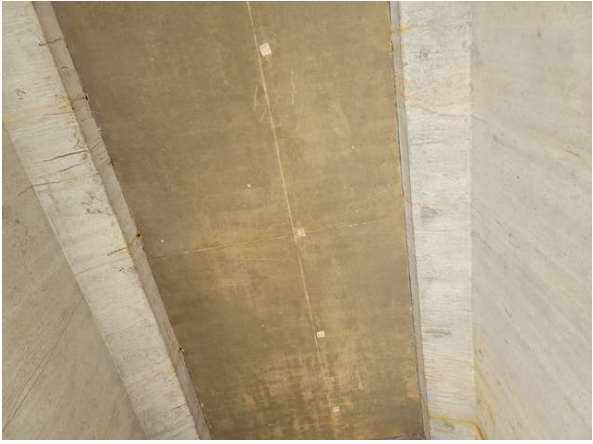
| 손상현황 | • S1 균열(0.3mm미만) | 손상현황 | • S3 균열(0.3mm미만) |
| 원 인 | • 건조수축, 거푸집 조기탈거 등 | 원 인 | • 건조수축, 거푸집 조기탈거 등 |

| 조치방안 | • 표면처리 | 조치방안 | • 표면처리 |

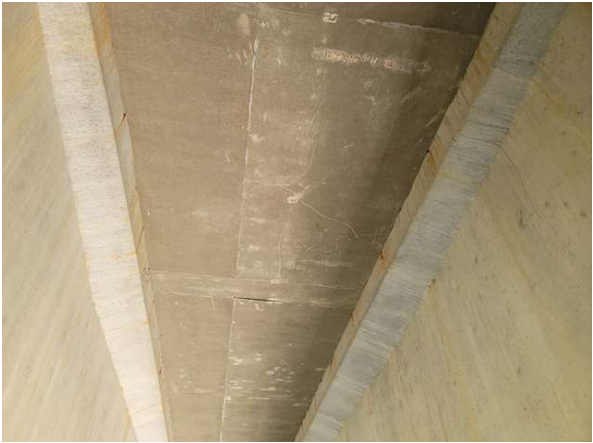
| 손상현황 | • S3 망상균열(4.0m×1.5m) | 손상현황 | • S3 물끊기흠 불량(L=10.0m) |
| 원 인 | • 건조수축, 거푸집 조기탈거 등 | 원 인 | • 시공미흡 등 |

| 조치방안 | • 표면처리 | 조치방안 | • 정비 |

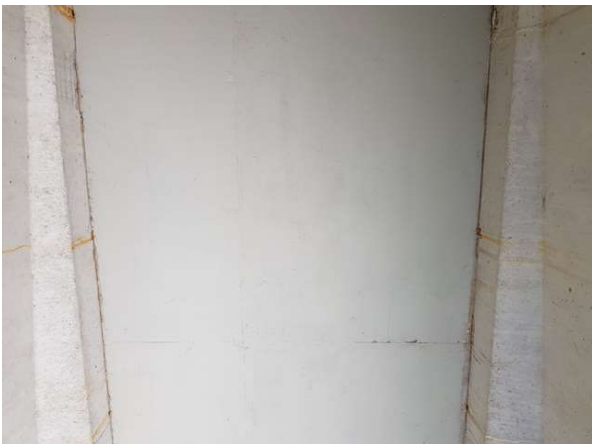
| 손상현황 | • S3 망상균열(4.0m×1.5m) | 손상현황 | • S5 표면오염(0.3m×0.3m) |
| 원 인 | • 보수미흡 등 | 원 인 | • 이전 유도배수관 길이부족 등 |

| 조치방안 | • 표면처리 | 조치방안 | • 주의관찰 |

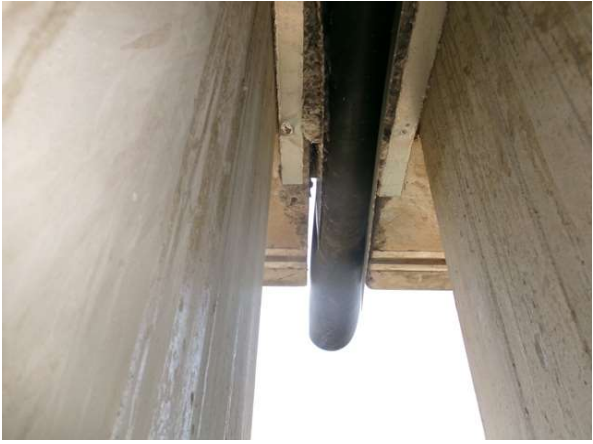
| 손상현황 | • S5 파손(0.1m×0.3m) | 손상현황 | • S5 표면오염(0.2m×0.2m) |
| 원 인 | • 다짐미흡 등 | 원 인 | • 신축이음부 우수유입 등 |

| 조치방안 | • 표면처리 | 조치방안 | • 주의관찰 |

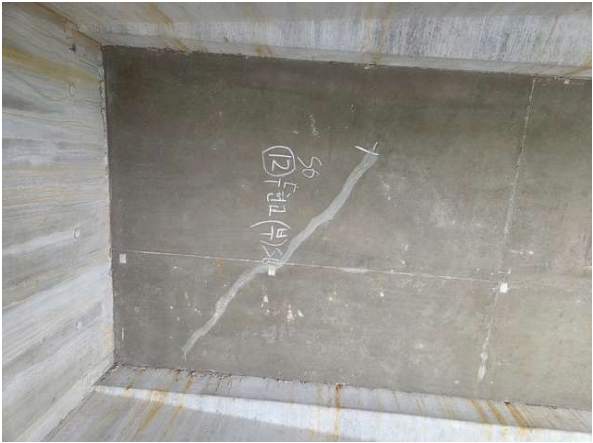
| 손상현황 | • S6 보수부 재균열(0.3mm미만) | 손상현황 | • S6 표면오염(0.2m×0.2m) |
| 원 인 | • 건조수축, 거푸집 조기탈거 등 | 원 인 | • 이전 유도배수관 길이부족 등 |

| 조치방안 | • 표면처리 | 조치방안 | • 주의관찰 |

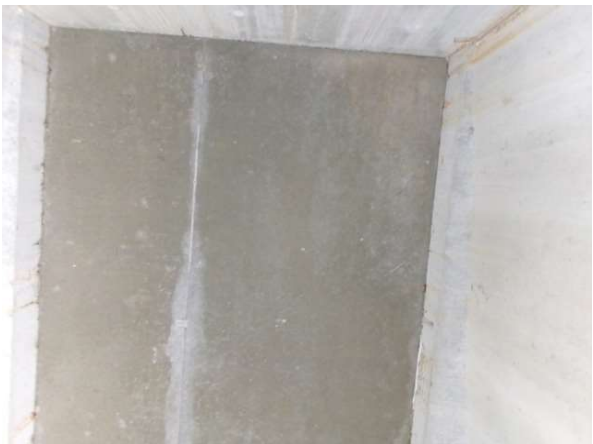
| 손상현황 | • S7 균열(0.3mm미만) | 손상현황 | • S8 망상균열(2.0m×1.5m) |
| 원 인 | • 건조수축, 거푸집 조기탈거 등 | 원 인 | • 건조수축, 거푸집 조기탈거 등 |

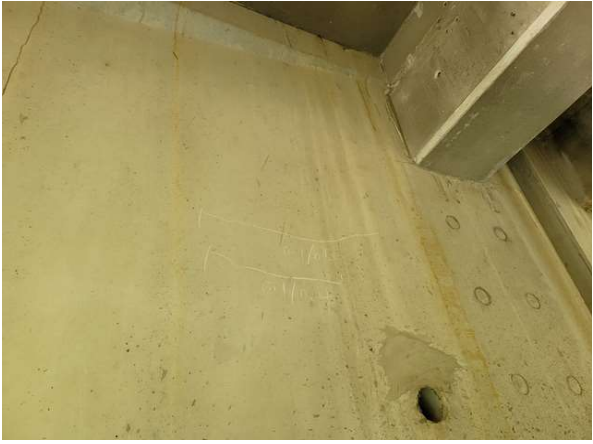
| 손상현황 | • S3-G3 균열(0.3mm미만) | 손상현황 | • S3-G7 표면오염(0.5m×2.0m) |
| 원 인 | • 건조수축, 거푸집 조기탈거 등 | 원 인 | • 이전 유도배수관 길이부족 등 |

| 조치방안 | • 표면처리 | 조치방안 | • 주의관찰 |

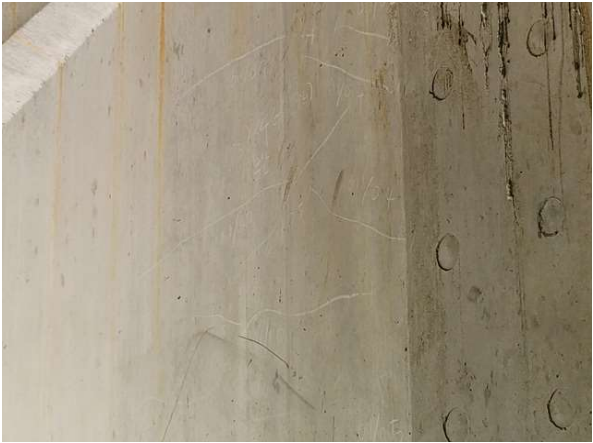
| 손상현황 | • S4-G5 망상균열(1.5m×1.5m) | 손상현황 | • S5-G1 균열(0.3mm미만) |
| 원 인 | • 건조수축, 거푸집 조기탈거 등 | 원 인 | • 건조수축, 거푸집 조기탈거 등 |

| 조치방안 | • 표면처리 | 조치방안 | • 표면처리 |

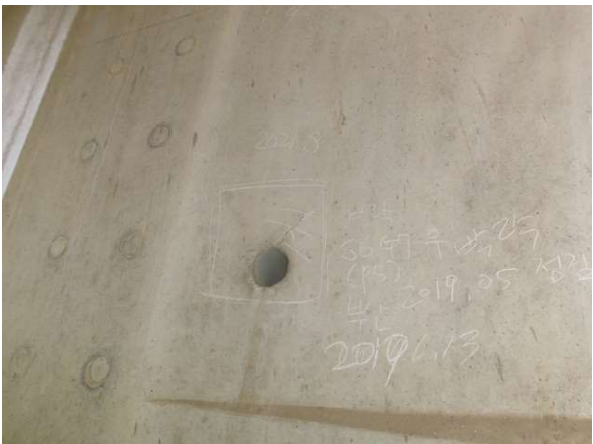
| 손상현황 | • S5-G7 층분리(1.5m×1.5m) | 손상현황 | • S5-G7 표면오염(0.2m×2.0m) |
| 원 인 | • 다짐미흡, 시공초기 거더안착 등 | 원 인 | • 이전 유도배수관 길이부족 등 |

- 거더에서 조사된 균열(0.3mm미만), 망상균열의 경우 건조수축 및 거푸집 조기탈거, 온도변화 등 복합적인 원인에 의한 손상으로 판단되며, 구조적인 영향을 미치는 손상은 아니나 부재의 내구성 확보 차원의 표면처리 등의 적절한 보수를 실시하는 것이 바람직할 것으로 사료된다.
- 조사된 충분리의 경우 거더의 인양홀 부위에 발생하였으며, 시공초기 거더를 안착시키면서 발생한 손상으로 유추되고, 파손의 경우 외부 충격에 의한 손상으로 판단된다. 구조적인 영향을 미칠만한 손상은 아니나 내구성 확보차원의 단면보수 등 적절한 보수가 필요하다.
- 조사된 표면오염의 경우 이전 유도배수관 길이부족 등의 손상으로 인한 것으로 구조적인 영향을 미치는 손상은 아니며, 현재는 유도배수관 연장설치가 완료되어 손상의 진전은 없는 것으로 판단되어 즉각적인 보수를 실시하기 보다는 주기적인 점검을 통한 유지관리를 실시하는 것이 바람직할 것으로 사료된다.

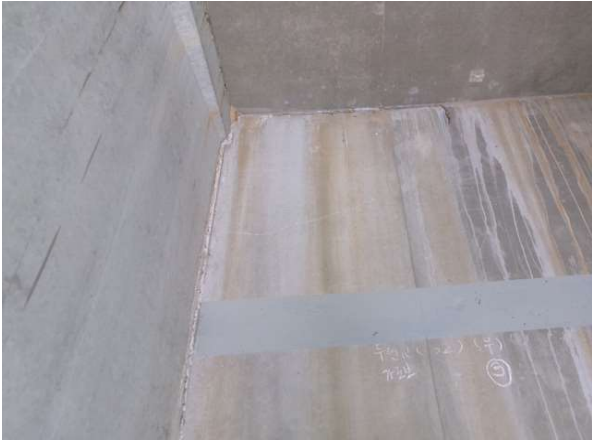
| 손상현황 | • S2 균열(0.3mm미만) | 손상현황 | • S3 균열(0.3mm미만) |
| 원 인 | • 건조수축, 거푸집 조기탈거 등 | 원 인 | • 건조수축, 거푸집 조기탈거 등 |

| 조치방안 | • 표면처리 | 조치방안 | • 표면처리 |

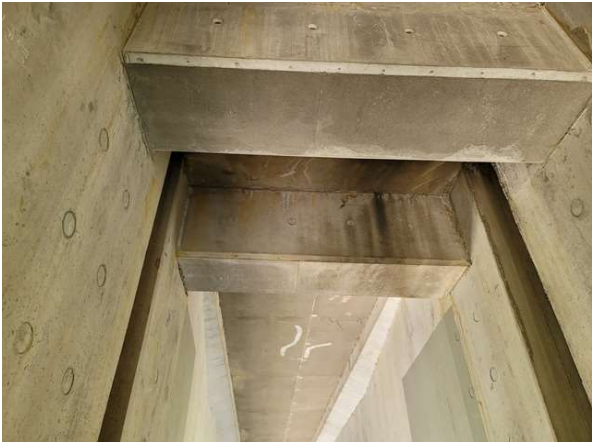
| 손상현황 | • S4 균열(0.3mm미만) | 손상현황 | • S5 균열(0.3mm미만) |
| 원 인 | • 건조수축, 거푸집 조기탈거 등 | 원 인 | • 건조수축, 거푸집 조기탈거 등 |

| 조치방안 | • 표면처리 | 조치방안 | • 표면처리 |

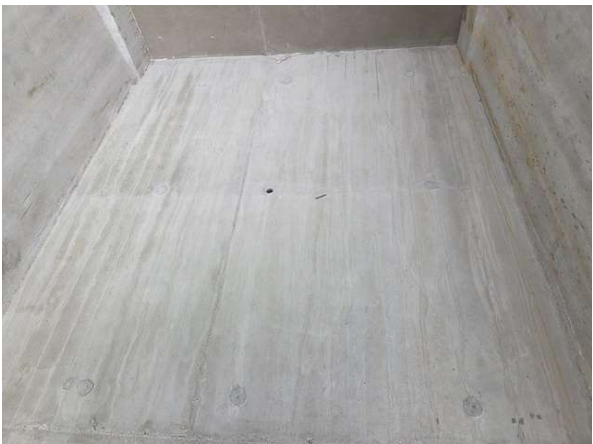
| 손상현황 | • S7 균열(0.3mm미만) | 손상현황 | • S8 균열(0.3mm미만) |
| 원 인 | • 건조수축, 거푸집 조기탈거 등 | 원 인 | • 건조수축, 거푸집 조기탈거 등 |

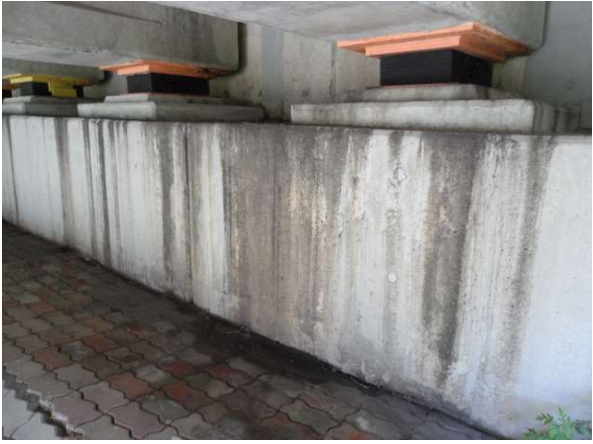
| 손상현황 | • A1 표면오염(0.5m×1.2m) | 손상현황 | • A1 보수부 박리(0.5m×1.5m) |
| 원 인 | • 신축이음 하부 누수 등 | 원 인 | • 보수미흡, 신축이음 하부 누수 등 |

| 조치방안 | • 주의관찰 | 조치방안 | • 단면보수 |

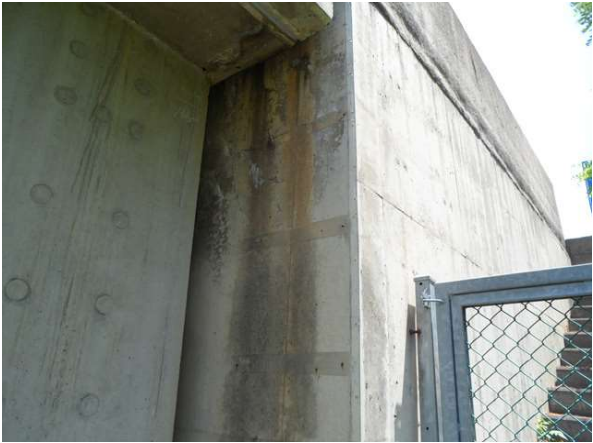
| 손상현황 | • A1 표면오염(0.2m×2.4m) | 손상현황 | • A2 균열(0.3mm미만) |
| 원 인 | • 신축이음 하부 누수 등 | 원 인 | • 건조수축, 거푸집 조기탈거 등 |

| 조치방안 | • 주의관찰 | 조치방안 | • 표면처리 |

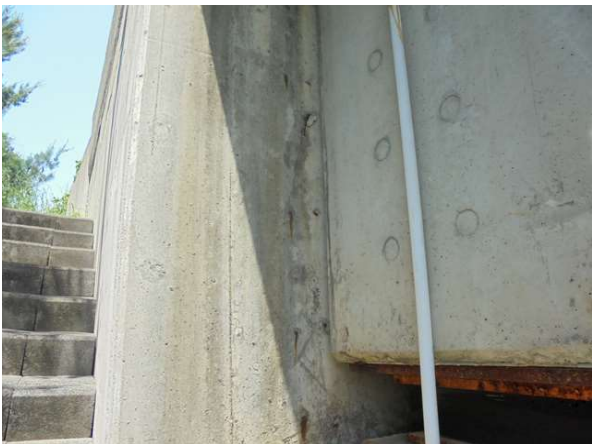
| 손상현황 | • A2 망상균열(0.5m×1.5m) | 손상현황 | • A2 망상균열(0.5m×2.0m) |
| 원 인 | • 건조수축, 거푸집 조기탈거 등 | 원 인 | • 건조수축, 거푸집 조기탈거 등 |

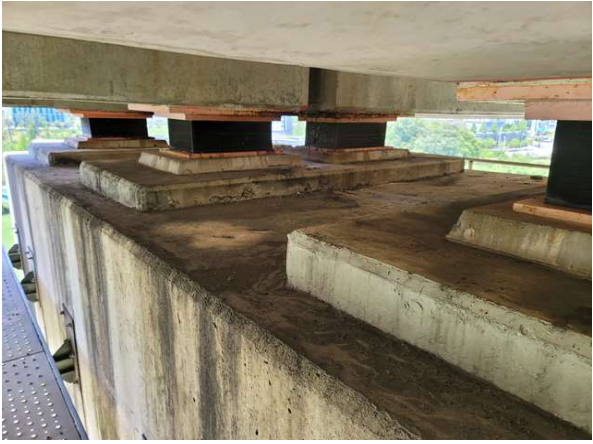
| 손상현황 | • P3 코핑부 표면오염(1.0m×1.0m) | 손상현황 | • P4 코핑부 표면오염(0.2m×1.2m) |
| 원 인 | • 신축이음 하부 누수 등 | 원 인 | • 외부 우수유입, 열화 등 |

| 조치방안 | • 단면보수 | 조치방안 | • 단면보수 |

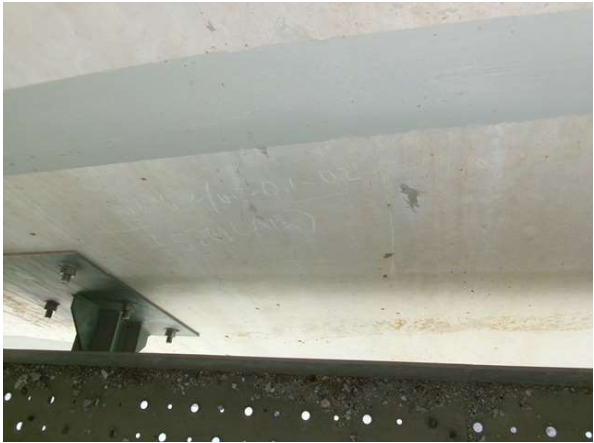
| 손상현황 | • P5 코핑부 균열(0.3mm미만) | 손상현황 | • P5 코핑부 망상균열(0.5m×0.5m) |
| 원 인 | • 건조수축, 거푸집 조기탈거 등 | 원 인 | • 건조수축, 거푸집 조기탈거 등 |

| 조치방안 | • 표면처리 | 조치방안 | • 표면처리 |

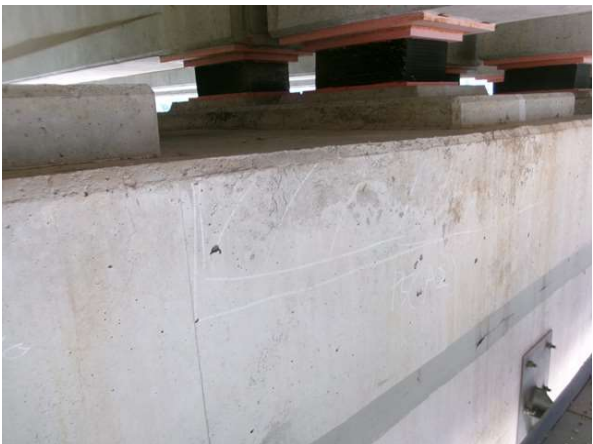
| 손상현황 | • P5 코핑부 표면열화(0.5m×1.5m) | 손상현황 | • P6 코핑부 망상균열(1.0m×6.0m) |
| 원 인 | • 시공초기 다짐불량부 열화 등 | 원 인 | • 건조수축, 거푸집 조기탈거 등 |

| 조치방안 | • 단면보수 | 조치방안 | • 표면처리 |

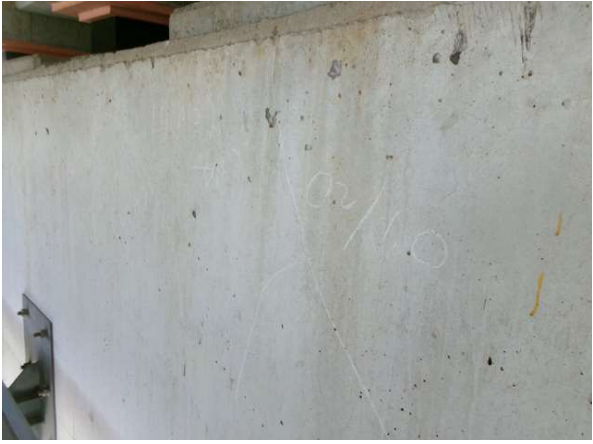
| 손상현황 | • P7 코핑부 균열(0.3mm미만) | 손상현황 | • P7 코핑부 망상균열(4.0m×1.0m) |
| 원 인 | • 건조수축, 거푸집 조기탈거 등 | 원 인 | • 건조수축, 거푸집 조기탈거 등 |

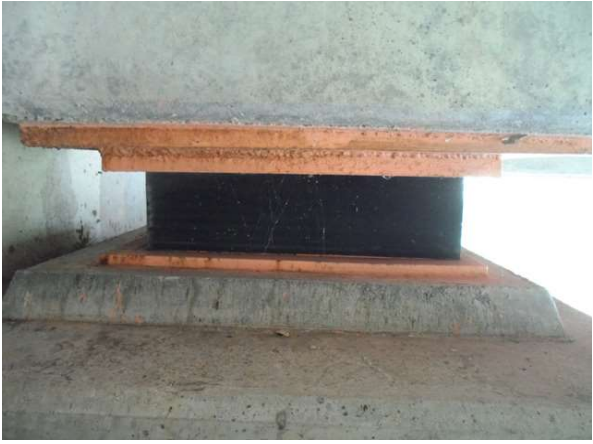
| 손상현황 | • A1-SH3 고무패드 밀림 | 손상현황 | • A1-SH2 받침콘크리트 보수부 들뜸(1.0m×0.2m) |
| 원 인 | • 시공오류 및 마찰력부족 등 | 원 인 | • 보수미흡 등 |

| 조치방안 | • 주의관찰 | 조치방안 | • 단면보수 |

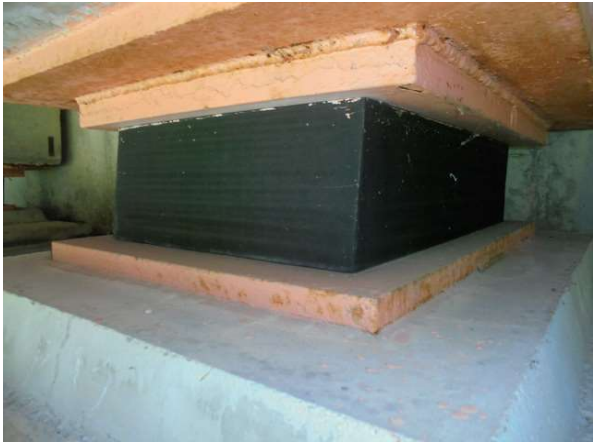
| 손상현황 | • A2-SH7 고무패드 들뜸 | 손상현황 | • A2-SH4 고무패드 밀림 |
| 원 인 | • 시공오류 및 마찰력부족 등 | 원 인 | • 시공오류 및 마찰력부족 등 |

| 조치방안 | • 주의관찰 | 조치방안 | • 주의관찰 |

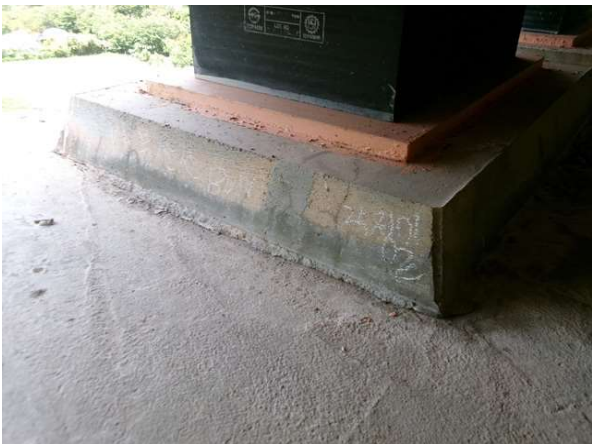
| 손상현황 | • P1-SH7(A1) 무수축물탈 균열(0.3mm미만) | 손상현황 | • P2-SH4(A2) 받침콘크리트재료분리(0.2m×0.2m) |
| 원 인 | • 건조수축, 거푸집 조기탈거 등 | 원 인 | • 다짐미흡 등 |

| 조치방안 | • 표면처리 | 조치방안 | • 단면보수 |

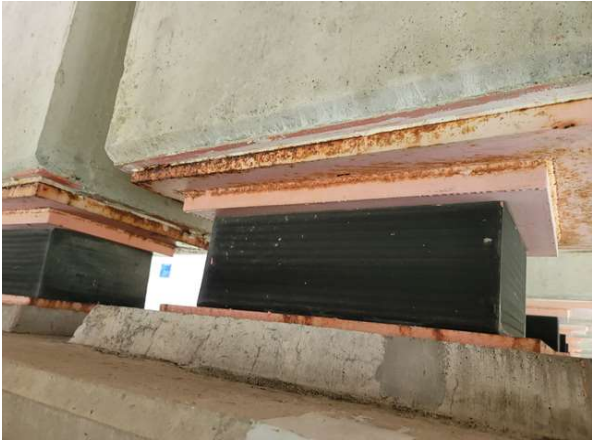
| 손상현황 | • P3-SH3(A1) Plate 부식 | 손상현황 | • P4-SH1(A1) 받침콘크리트 균열(0.3mm미만) |
| 원 인 | • 신축이음 하부 누수 등 | 원 인 | • 건조수축, 거푸집 조기탈거 등 |

| 조치방안 | • 채도장 | 조치방안 | • 표면처리 |

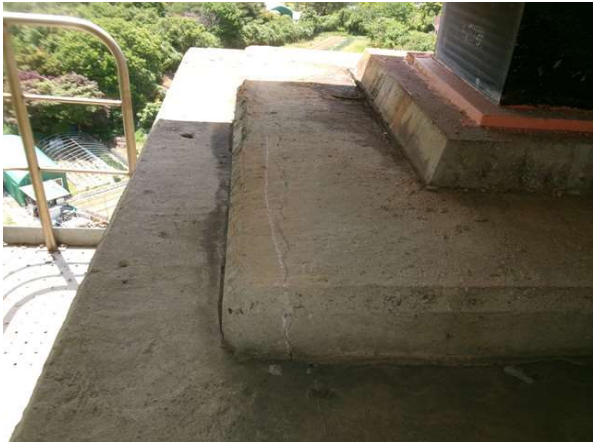
| 손상현황 | • P5-SH4(A1) 스톱퍼 밀착 | 손상현황 | • P5-SH7(A1) 받침콘크리트 균열(0.3mm미만) |
| 원 인 | • 시공오류 등 | 원 인 | • 거푸집 조기탈거, 다짐미흡 등 |

| 조치방안 | • 주의관찰 | 조치방안 | • 표면처리 |

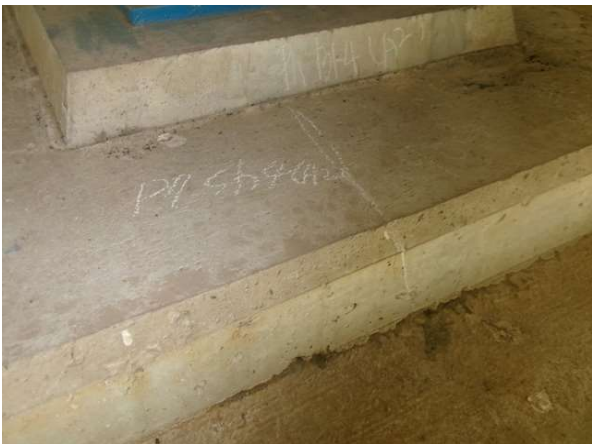
| 손상현황 | • P7-SH4(A2) 받침콘크리트 균열(0.3mm미만) | 손상현황 | • P7-SH5(A2) 받침콘크리트재료분리(0.5m×0.1m) |
| 원 인 | • 건조수축, 거푸집 조기탈거 등 | 원 인 | • 다짐미흡 등 |

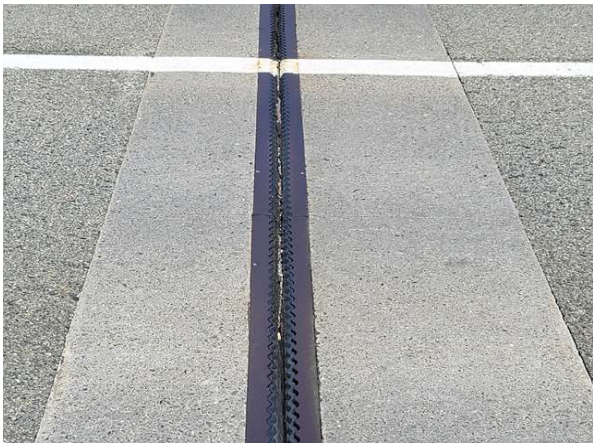
또한, 신축이음(A1, P3, P5)는 공용기간 증가에 의한 노후화로 본체 고무재 열화 및 파손이 조사되었으며, 손상부로 표면수가 유입되어 하부누수가 발생하고 2차 손상으로 콘크리트 부재의 표면오염, 교량받침 Plate 부식 등의 손상을 유발하고 있어 신축이음 교체가 요구된다.

| 손상현황 | • A1 고무재 파손(L=15.0m) | 손상현황 | • A1 고무재 파손(L=15.0m) |
| 원 인 | • 공용기간 증가, 열화 등 | 원 인 | • 공용기간 증가, 열화 등 |

| 조치방안 | • 유도배수관 설치 | 조치방안 | • 유도배수관 설치 |

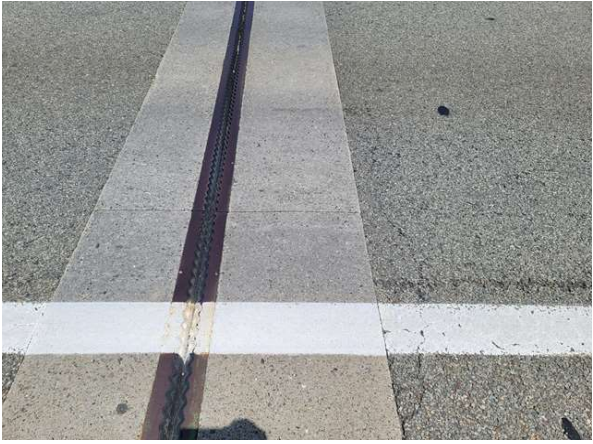
| 손상현황 | • A1 후타재 균열 (0.3mm미만) | 손상현황 | • A2 후타재 접속부 단차 |
| 원 인 | • 건조수축, 다짐불량 등 | 원 인 | • 포장미흡 등 |

| 조치방안 | • 주의관찰 | 조치방안 | • 주의관찰 |

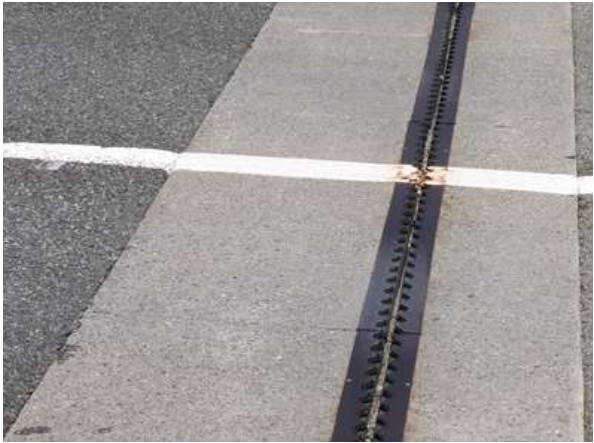
| 손상현황 | • A2 차수판 변형 | 손상현황 | • A2 후타재 균열 (0.3mm미만) |
| 원 인 | • 외부충격 등 | 원 인 | • 건조수축, 다짐불량 등 |

| 조치방안 | • 정비 | 조치방안 | • 주의관찰 |

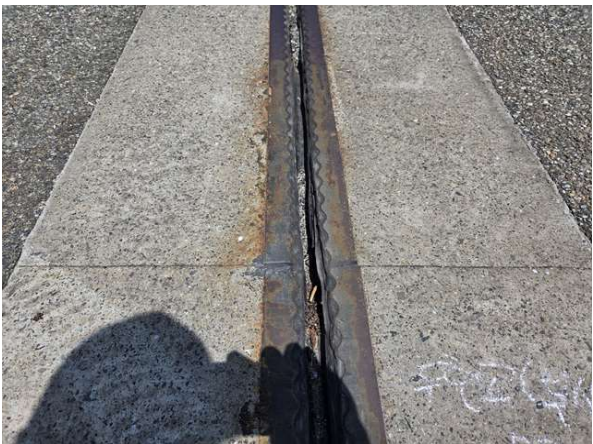
| 손상현황 | • P3 고무재 파손 (L=15.0m) | 손상현황 | • P3 유간 토사퇴적 (L=3.3m) |
| 원 인 | • 공용기간 증가, 열화 등 | 원 인 | • 비산먼지 퇴적, 공용기간 증가 등 |

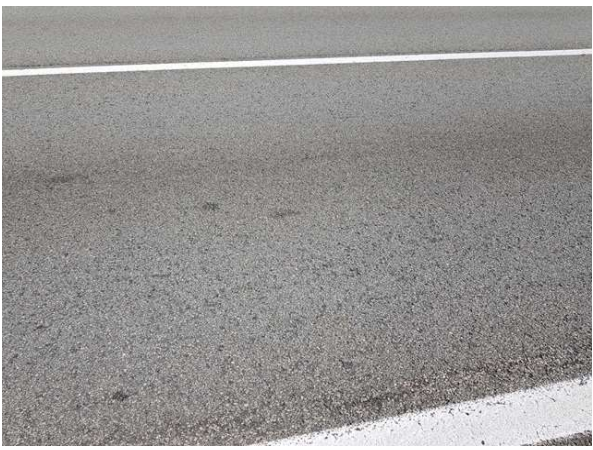
| 손상현황 | • S7 포장파손(0.1m×0.1m) | 손상현황 | • S8 포장파손(0.1m×0.3m) |
| 원 인 | • 외부충격 등 | 원 인 | • 외부충격, 차량 반복통행, 장기공용 등 |

| 조치방안 | • 주의관찰 | 조치방안 | • 주의관찰 |

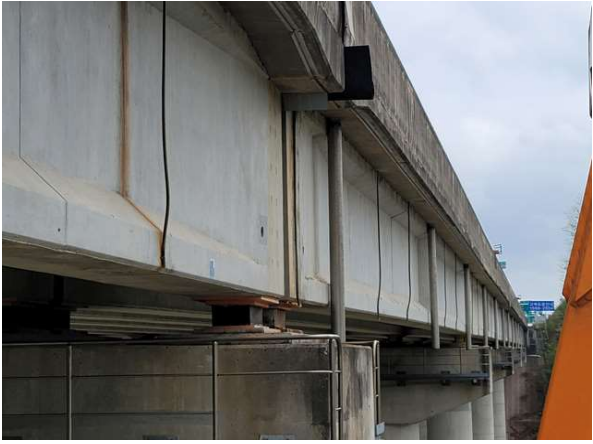
| 손상현황 | • S5 유도배수관 위치불량 | 손상현황 | • S5 유도배수관 위치불량 |
| 원 인 | • 시공미흡 등 | 원 인 | • 시공미흡 등 |

| 조치방안 | • 정비 | 조치방안 | • 정비 |

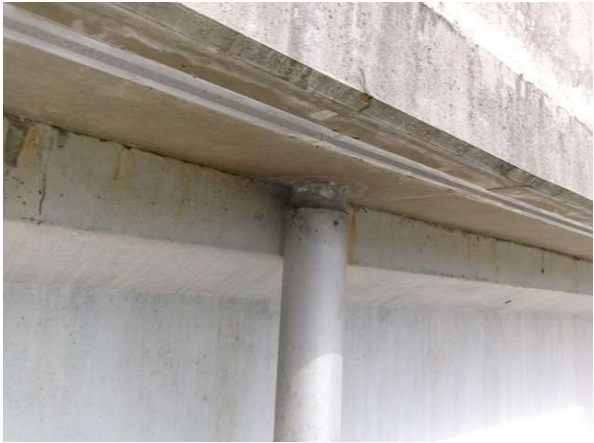
| 손상현황 | • S5 배수관 볼트체결 불량 -보수- | 손상현황 | • S5 배수관 볼트체결 불량 -보수- |

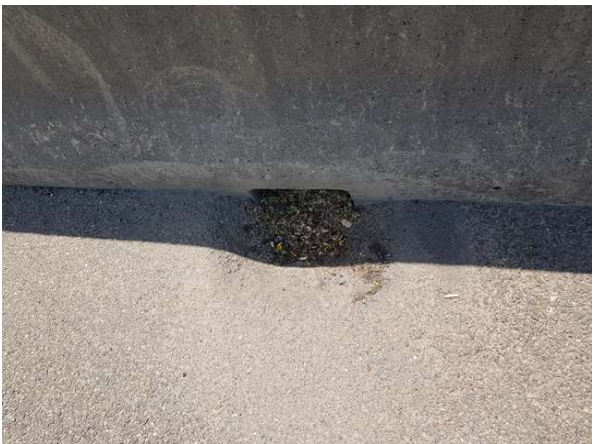
| 손상현황 | • S5 집수구 막힘(1EA) | 손상현황 | • S6 집수구 막힘(1EA) |
| 원 인 | • 공용기간 증가, 비산먼지 퇴적 등 | 원 인 | • 공용기간 증가, 비산먼지 퇴적 등 |

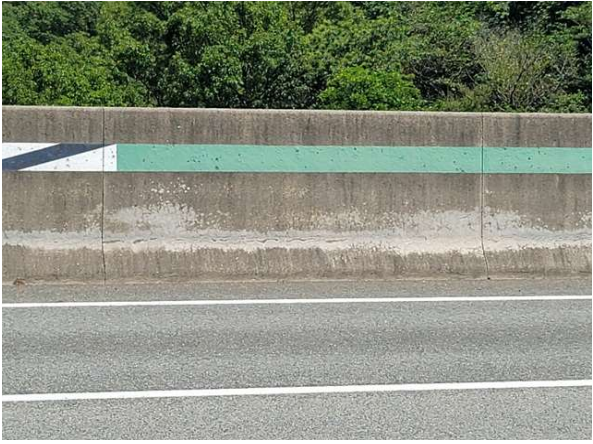
| 손상현황 | • S1 중분대 균열(0.3mm미만) | 손상현황 | • S3 균열(0.3mm미만) |
| 원 인 | • 건조수축, 거푸집 조기탈거 등 | 원 인 | • 건조수축, 거푸집 조기탈거 등 |

| 조치방안 | • 표면처리 | 조치방안 | • 표면처리 |

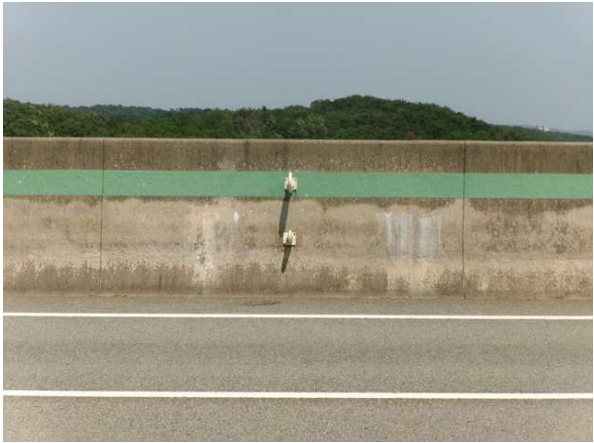
| 손상현황 | • S4 균열(0.3mm미만) | 손상현황 | • S6 중분대 균열부백태(0.25m×1.0m) |
| 원 인 | • 건조수축, 거푸집 조기탈거 등 | 원 인 | • 손상부 습기흡착 및 우수유입등 |

| 조치방안 | • 표면처리 | 조치방안 | • 표면처리 |

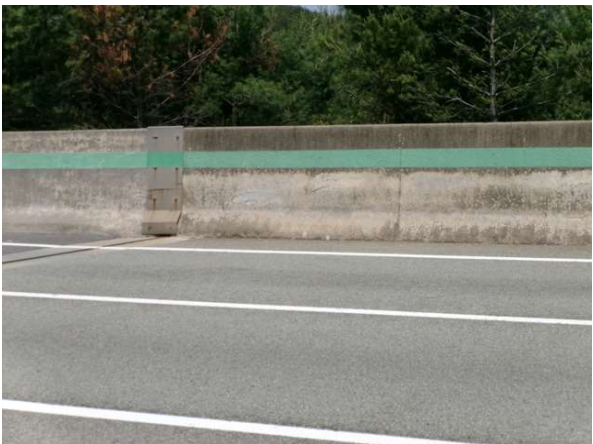
| 손상현황 | • S8 중분대 균열(0.4m×1.2m) | 손상현황 | • S8 중분대 철근노출(0.1m×8.0m) |
| 원 인 | • 외부충격 등 | 원 인 | • 피복두께 부족, 반복 동결융해, 열화 등 |
