## 19. 만화교(부산)

### 19.1 시설물의 개요

본 시설물은 부산광역시 기장군 기장읍에 위치한 교량으로 총 연장 310.0m, 폭 16.2m로 시공되어 있다.

【표 19.1.1】 만화교(부산) 일반사항

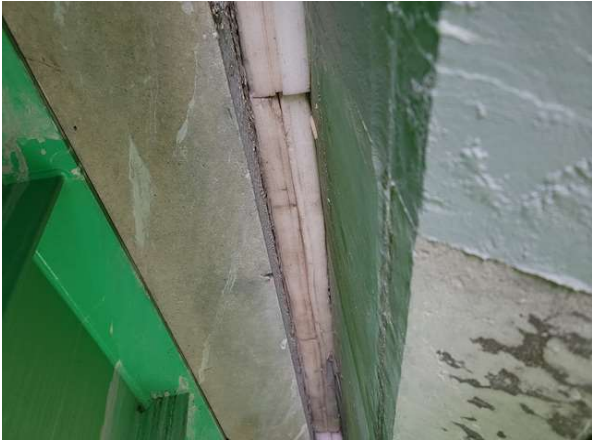
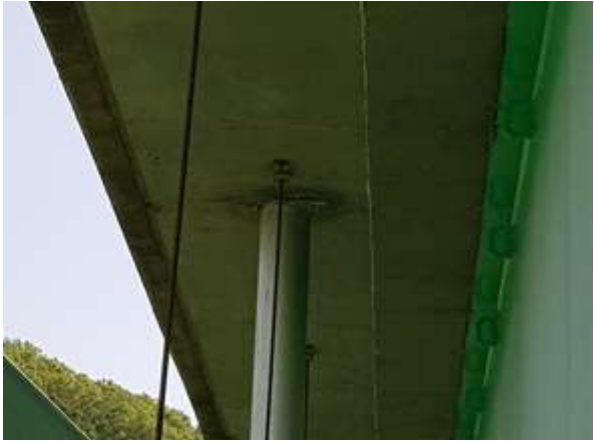
| 손상현황 | • S1 철근노출(2.2m×0.1m) | 손상현황 | • S2 철근노출(0.1m×0.1m) |
| 원 인 | • 피복두께 부족 등 | 원 인 | • 피복두께 부족 등 |

| 조치방안 | • 단면보수(방청) | 조치방안 | • 단면보수(방청) |

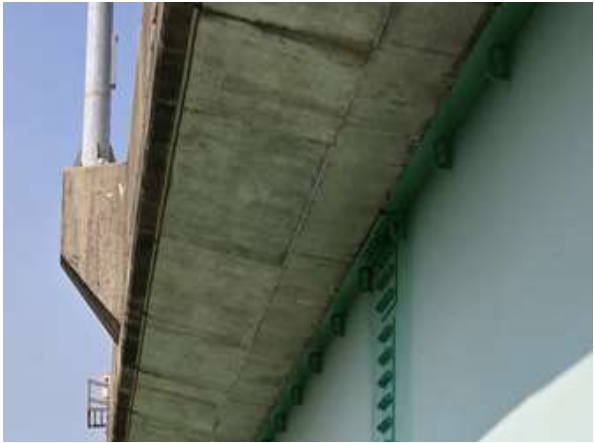
| 손상현황 | • S2 균열(0.3mm미만) | 손상현황 | • S2 균열(0.3mm미만) |
| 원 인 | • 거푸집 조기탈거, 건조수축 등 | 원 인 | • 거푸집 조기탈거, 건조수축 등 |

| 조치방안 | • 표면처리 | 조치방안 | • 표면처리 |

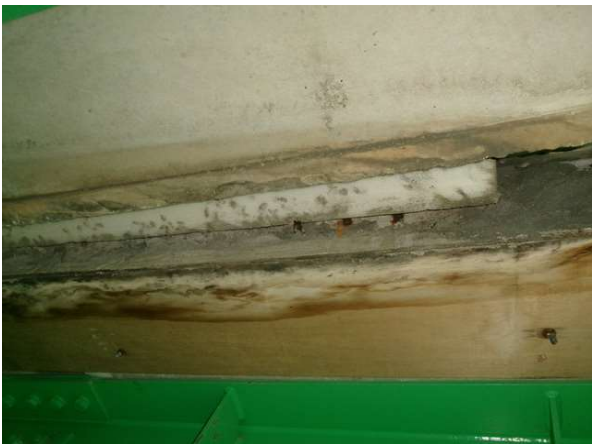
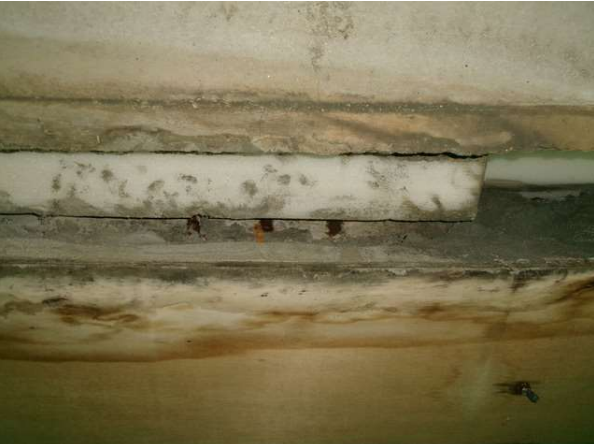
| 손상현황 | • S3 보수부 철근노출(1.0m×0.2m) | 손상현황 | • S3 보수부 철근노출(1.0m×0.2m) |
| 원 인 | • 보수미흡 등 | 원 인 | • 보수미흡 등 |

| 조치방안 | • 단면보수(방청) | 조치방안 | • 단면보수(방청) |

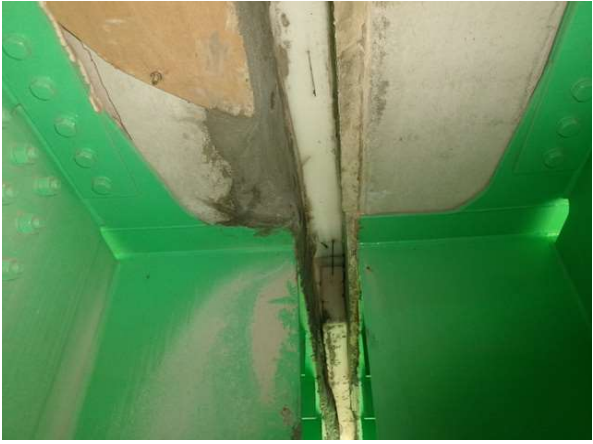
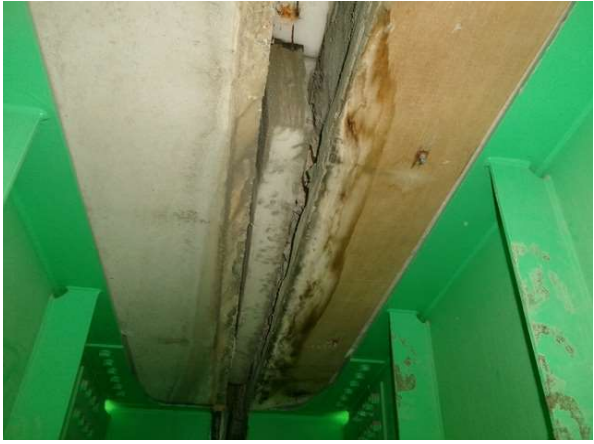
| 손상현황 | • S3 철근노출(6.0m×0.4m) -보수- | 손상현황 | • S3 철근노출(6.0m×0.4m) -보수- |

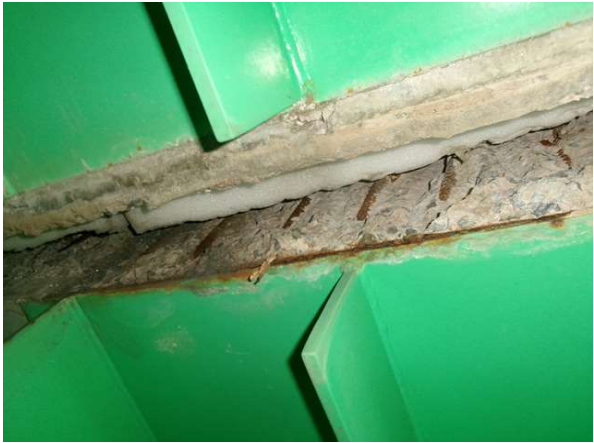
| 손상현황 | • S4 철근노출(9.0m×0.4m) | 손상현황 | • S4 철근노출(9.0m×0.4m) |
| 원 인 | • 시공미흡, 피복두께 부족 등 | 원 인 | • 시공미흡, 피복두께 부족 등 |

| 조치방안 | • 단면보수(방청) | 조치방안 | • 단면보수(방청) |

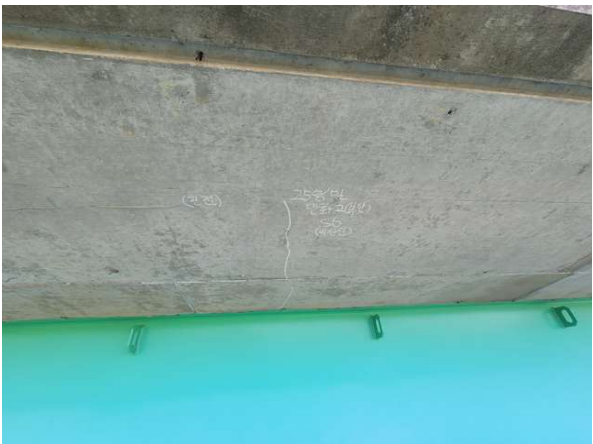
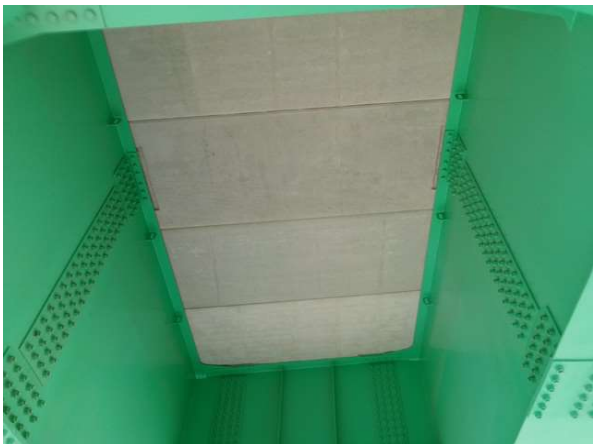
| 손상현황 | • S6 균열(0.3mm미만) | 손상현황 | • S3 데크플레이트 상태현황 |
| 원 인 | • 거푸집 조기탈거, 건조수축 등 | 원 인 | • - |

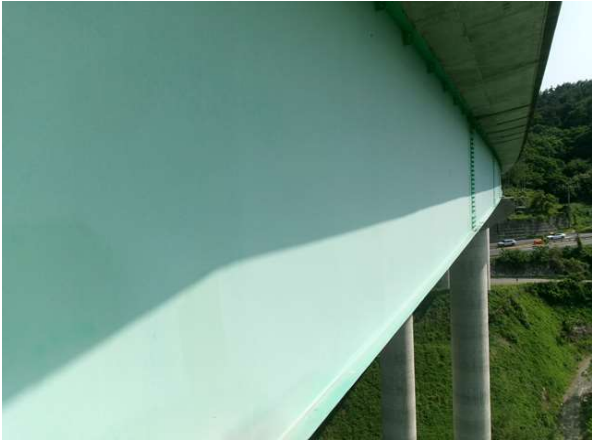
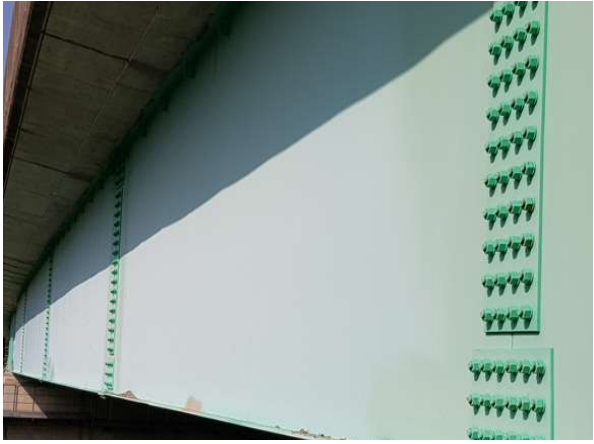
| 손상현황 | • 거더외부 S3-G1 도장열화(50.0×2.3) | 손상현황 | • 거더외부 S3-G3 도장열화(50.0×2.3) |
| 원 인 | • 공용기간 증가, 외기영향, 열화 등 | 원 인 | • 공용기간 증가, 외기영향, 열화 등 |

| 조치방안 | • 재도장 | 조치방안 | • 재도장 |

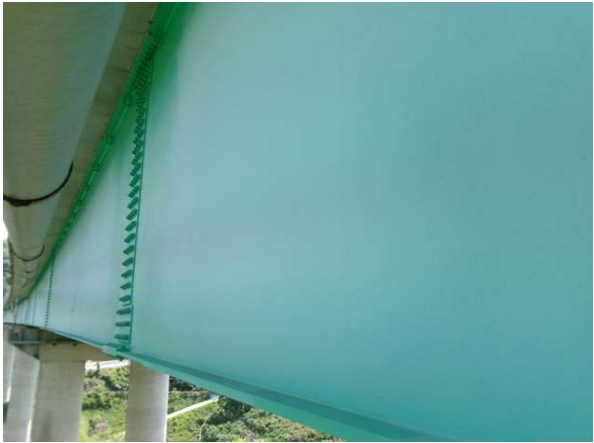
| 손상현황 | • 거더외부 S4-G1 도장열화(50.0×2.3) | 손상현황 | • 거더외부 S4-G3 도장열화(50.0×2.3) |
| 원 인 | • 공용기간 증가, 외기영향, 열화 등 | 원 인 | • 공용기간 증가, 외기영향, 열화 등 |

| 조치방안 | • 재도장 | 조치방안 | • 재도장 |

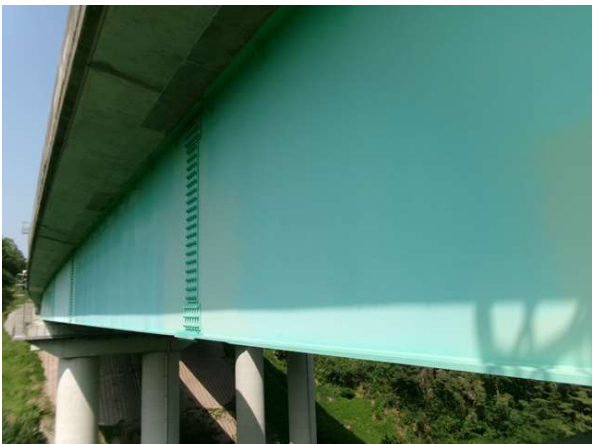
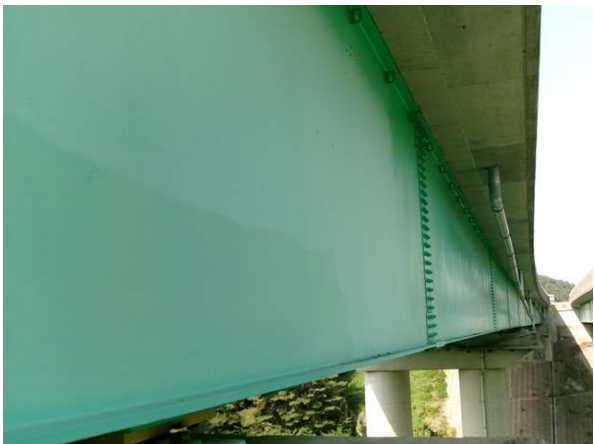
| 손상현황 | • 거더외부 S5-G1 도장열화(50.0×2.3) | 손상현황 | • 거더외부 S5-G3 도장열화(50.0×2.3) |
| 원 인 | • 공용기간 증가, 외기영향, 열화 등 | 원 인 | • 공용기간 증가, 외기영향, 열화 등 |

| 조치방안 | • 재도장 | 조치방안 | • 재도장 |

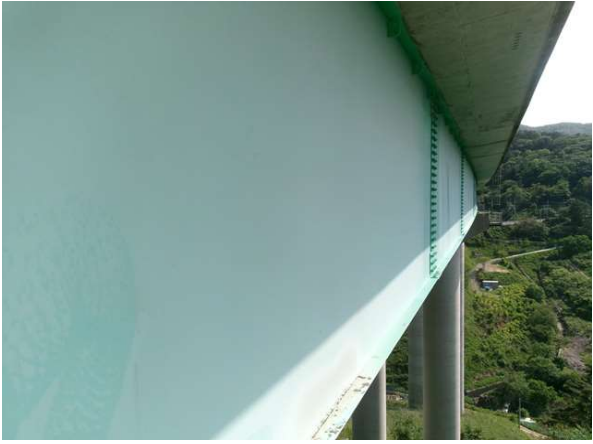
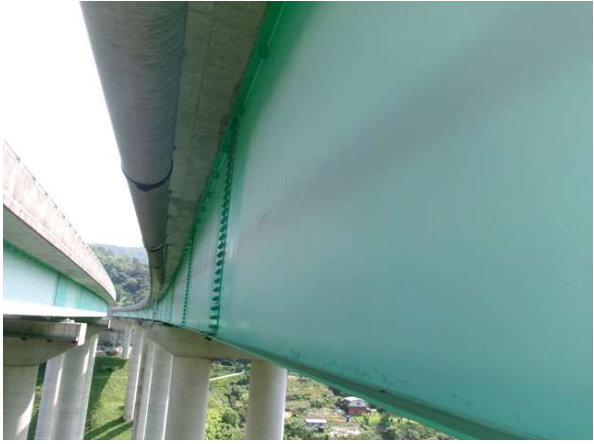
| 손상현황 | • 거더외부 S6-G1 도장열화(50.0×2.3) | 손상현황 | • 거더외부 S6-G3 도장열화(50.0×2.3) |
| 원 인 | • 공용기간 증가, 외기영향, 열화 등 | 원 인 | • 공용기간 증가, 외기영향, 열화 등 |

| 조치방안 | • 재도장 | 조치방안 | • 재도장 |

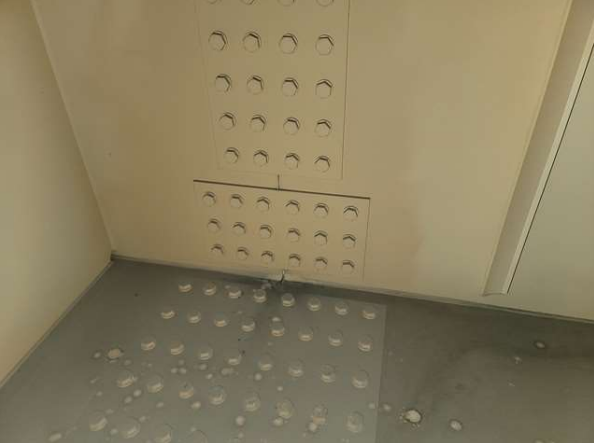
| 손상현황 | • 거더외부 S2-G1 볼트부식 | 손상현황 | • 거더내부 S1-G1 실링미처리 |
| 원 인 | • 공용기간 증가, 습기흡착, 도장미흡 등 | 원 인 | • 시공미흡 등 |

| 조치방안 | • 재도장 | 조치방안 | • 실링처리 |

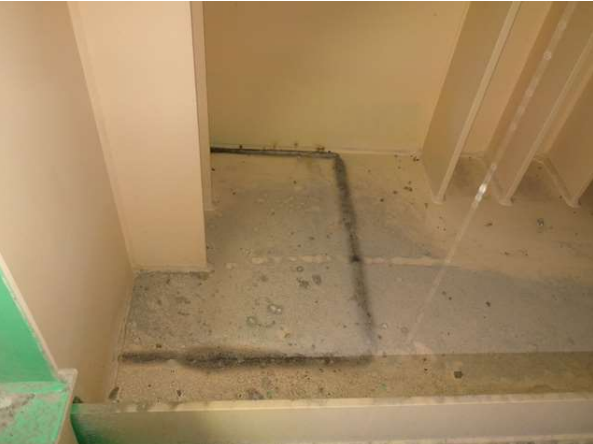
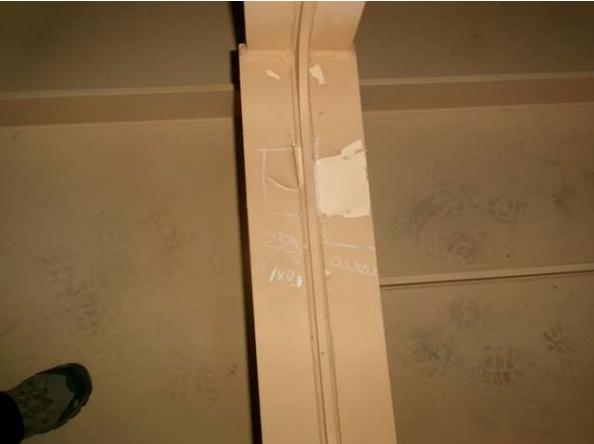
| 손상현황 | • 거더내부 S4-G2 그을음(0.8m×0.7m) | 손상현황 | • 거더내부 S5-G3 도장박리(0.1m×0.2m) |
| 원 인 | • 시공미흡 등 | 원 인 | • 시공미흡, 부착강도 저하 등 |

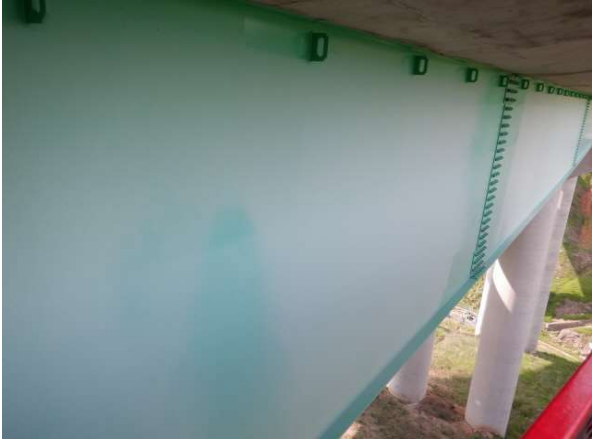
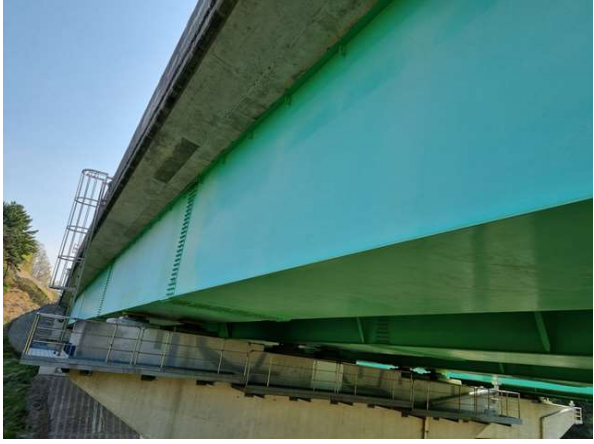
| 도장열화(백아화) | |
|---|---|
| 손상위치<br>• 거더외부 S5-G1 외측 | 손상위치<br>• 거더외부 S5-G1 외측 |

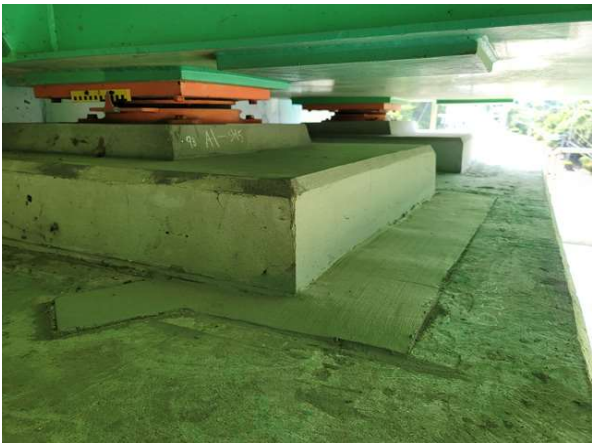
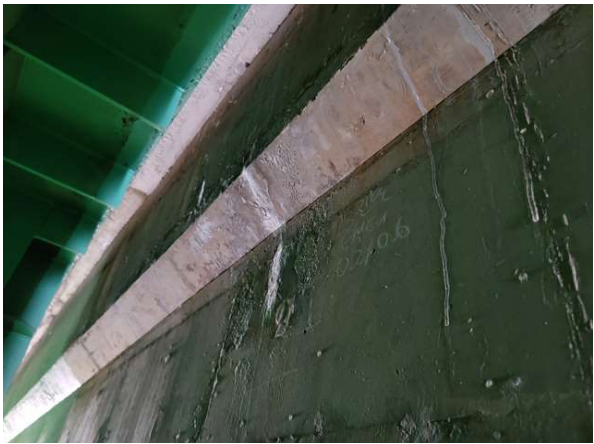
| 손상현황 | • A1 박리 -보수- | 손상현황 | • A1 백태(0.2m×0.6m) |
| 원 인 | • — | 원 인 | • 손상부 습기흡착 등 |

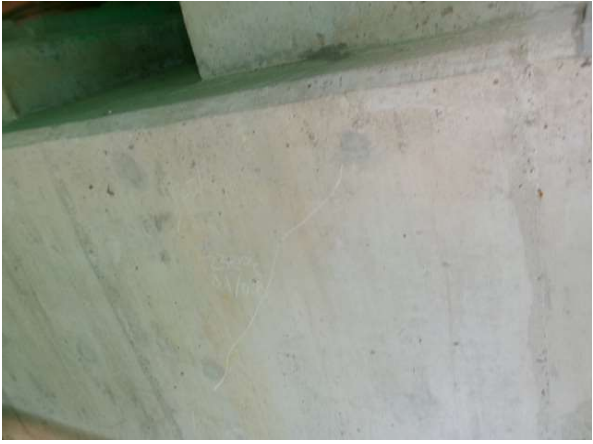
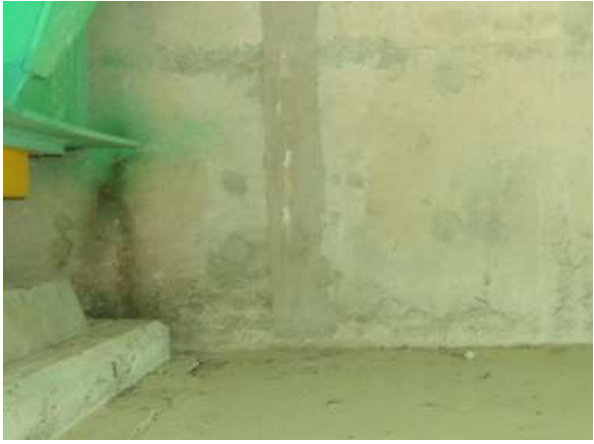
| 손상현황 | • A2 균열(0.3mm미만) | 손상현황 | • A2 백태(0.1m×0.5m) |
| 원 인 | • 건조수축, 거푸집 조기탈거 등 | 원 인 | • 손상부 습기흡착 등 |

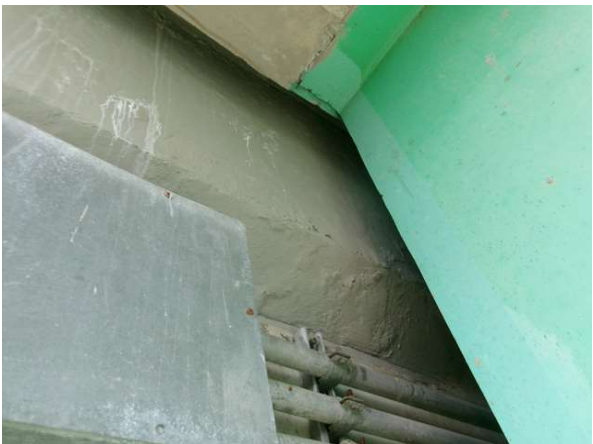
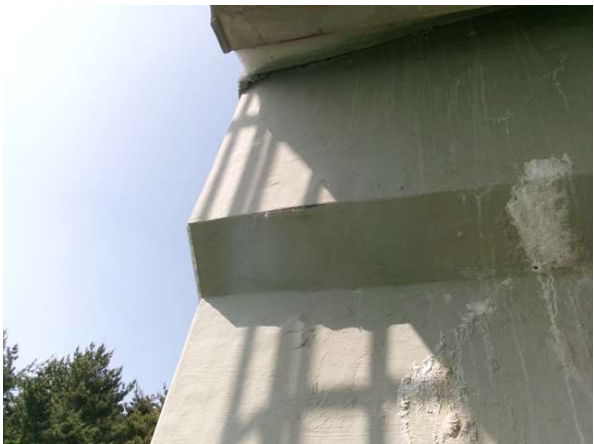
| 손상현황 | • A2 보수부 박리(0.3m×0.4m) | 손상현황 | • A2 보수부 충분리 |
| 원 인 | • 보수미흡, 부착강도 저하 등 | 원 인 | • 보수미흡, 부착강도 저하 등 |

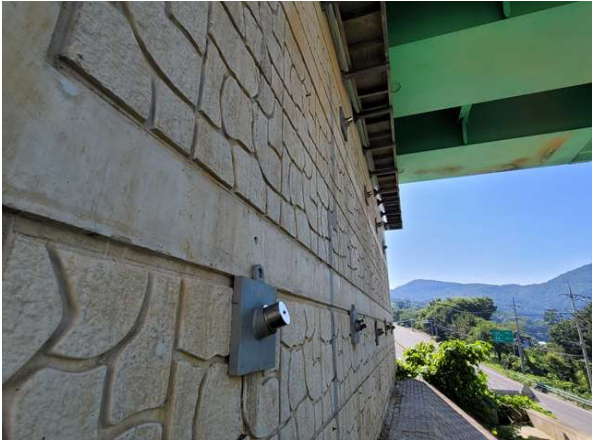
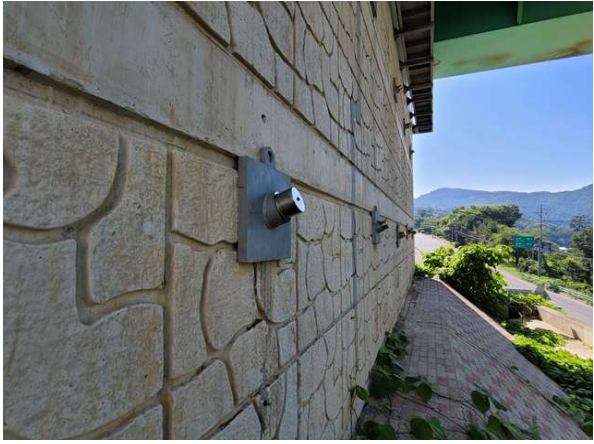
| 손상현황 | • A1 어스앵커 보강 현황 | 손상현황 | • A1 어스앵커 보강 현황 |

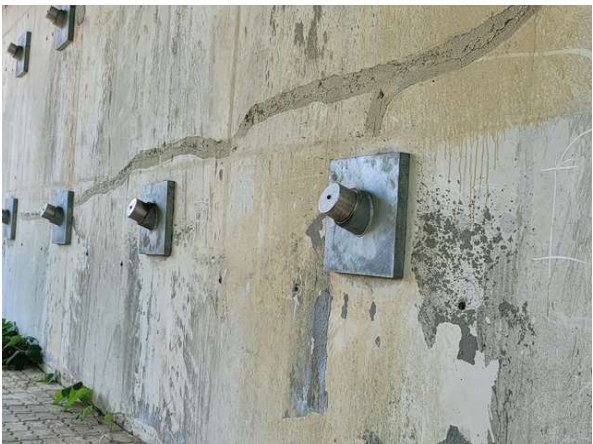
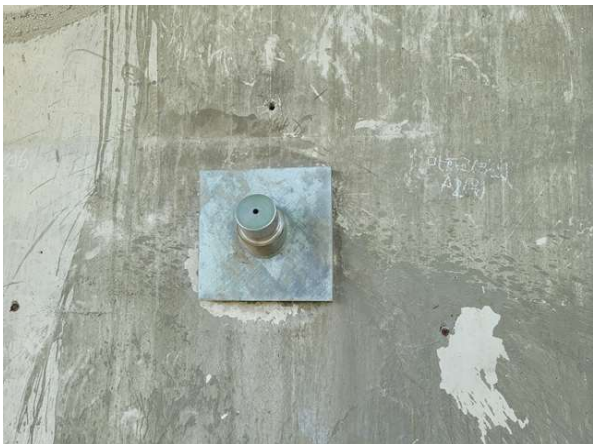
| 손상현황 | • A2 어스앵커 보강 현황 | 손상현황 | • A2 어스앵커 보강 현황 |

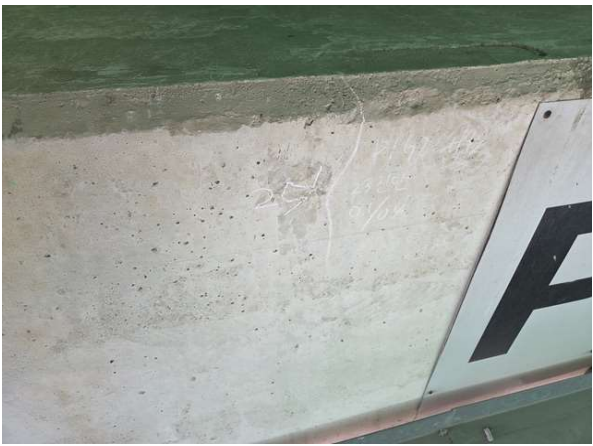
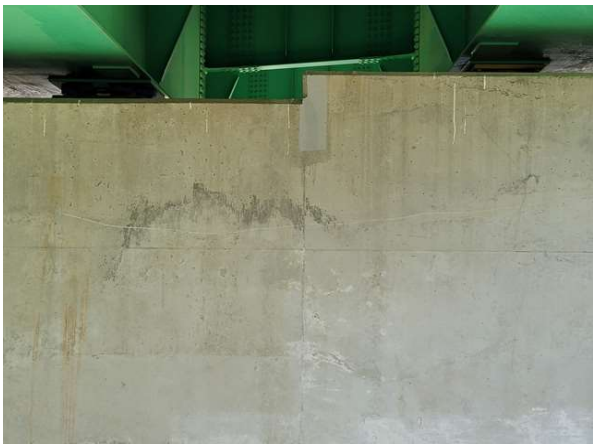
| 손상현황 | • P1 코핑부 균열(0.3mm미만) | 손상현황 | • P2 코핑부 균열(0.3mm미만) |
| 원 인 | • 건조수축, 거푸집 조기탈거 등 | 원 인 | • 건조수축, 거푸집 조기탈거 등 |

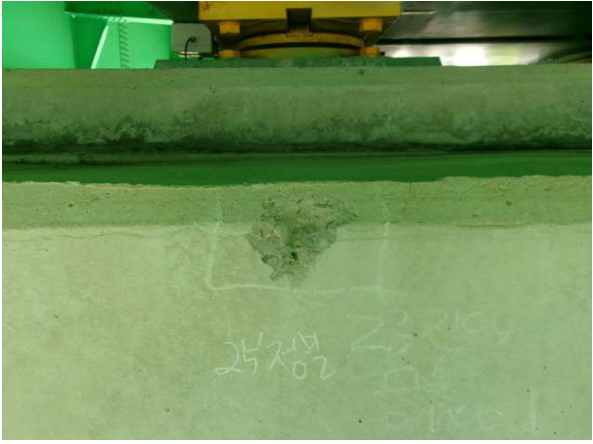
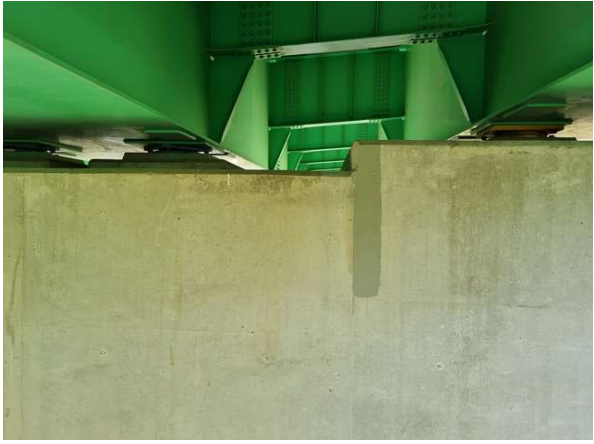
| 손상현황 | • P3 코핑부 파손(0.1m×0.1m) | 손상현황 | • P4 코핑부 균열(0.3mm미만) -보수- |
| 원 인 | • 외부충격 등 | 원 인 | • - |

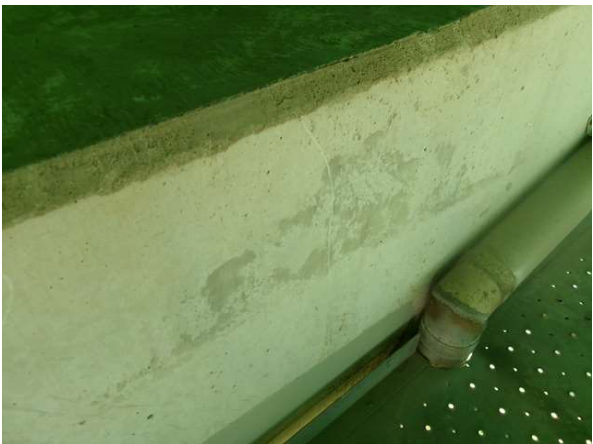
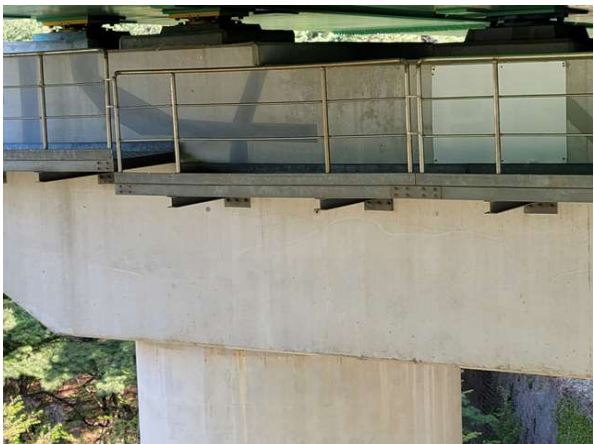
| 손상현황 | • P5 코핑부 균열(0.3mm미만) | 손상현황 | • P5 코핑부 균열(0.3mm미만) |
| 원 인 | • 건조수축, 거푸집 조기탈거 등 | 원 인 | • 건조수축, 거푸집 조기탈거 등 |

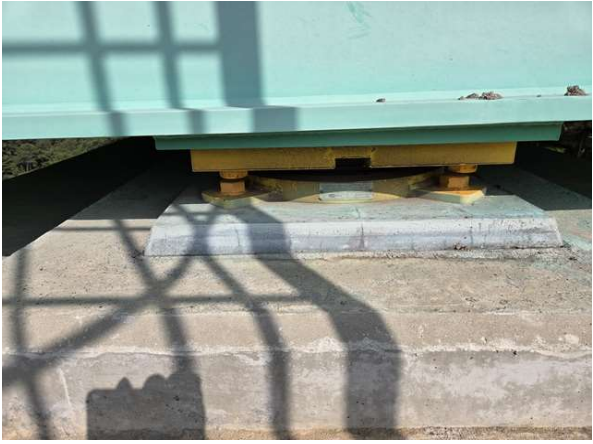
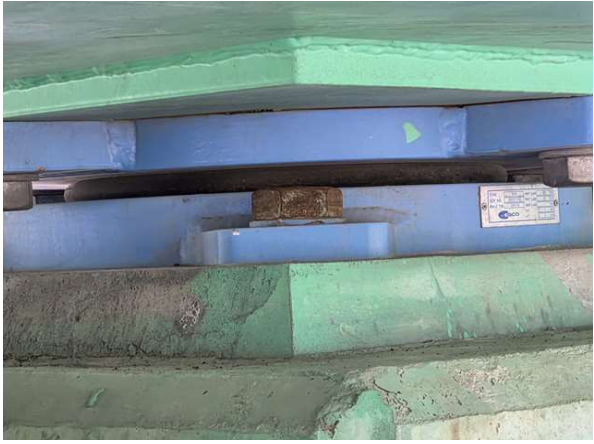
| 손상현황 | • P1-SH1 무수축물탈 균열(0.3mm미만) | 손상현황 | • P1-SH4 볼트부식 |
| 원 인 | • 거푸집 조기탈거 등 | 원 인 | • 공용기간 증가, 도장미흡부 습기흡착 등 |

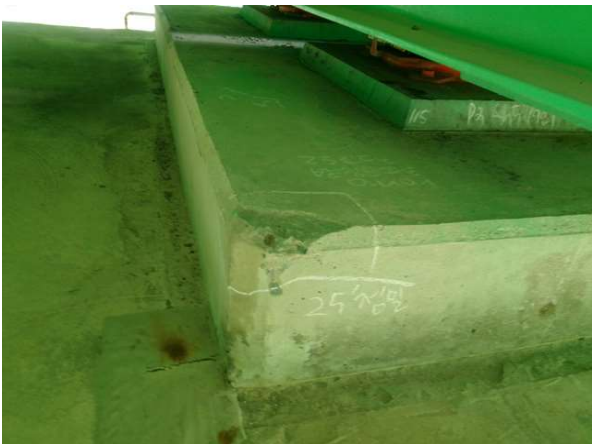
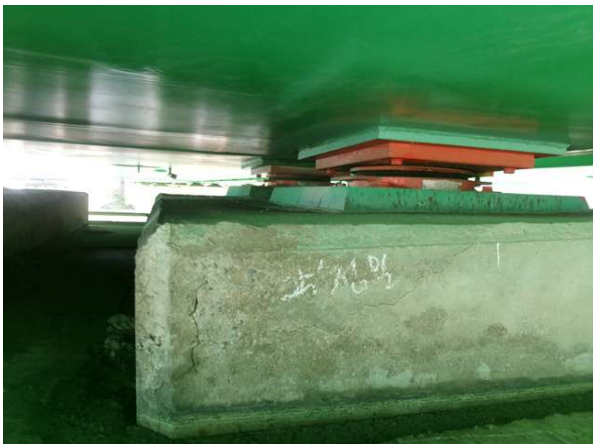
| 손상현황 | • P3-SH2(A2) 파손(0.1m×0.1m) | 손상현황 | • P3-SH5(A2) 층분리(0.2m×0.5m) |
| 원 인 | • 외부충격 등 | 원 인 | • 다짐미흡, 손상부 우수유입 등 |

| 조치방안 | • 단면보수 | 조치방안 | • 단면보수(방청) |

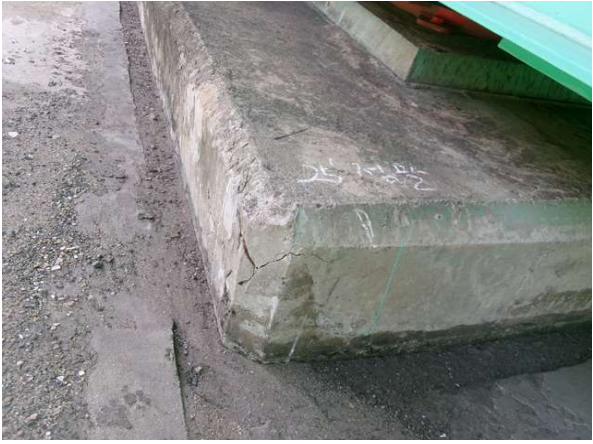
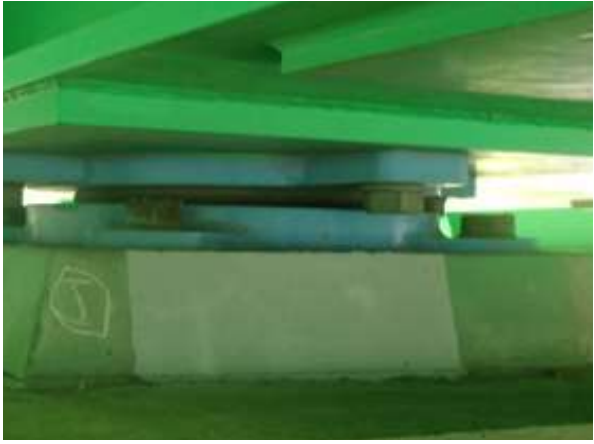
| 손상현황 | • P3-SH6(A2) 충분리(0.3m×0.3m) | 손상현황 | • P5-SH3 볼트부식 |
| 원 인 | • 다짐미흡, 손상부 우수유입 등 | 원 인 | • 공용기간 증가, 도장미흡부 습기흡착 등 |

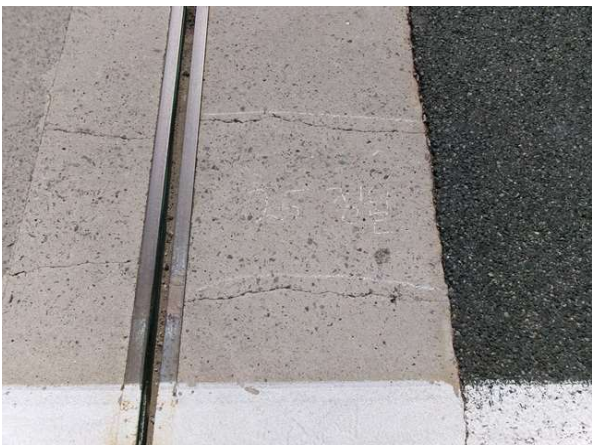
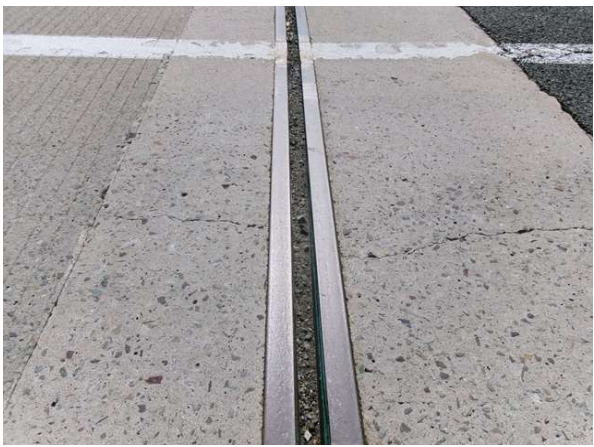
| 손상현황 | • A1 후타재 균열(0.3mm미만) | 손상현황 | • A1 유간 토사퇴적(L=14.0m) |
| 원 인 | • 건조수축, 다짐불량 등 | 원 인 | • 공용기간 증가, 비산먼지 퇴적 등 |

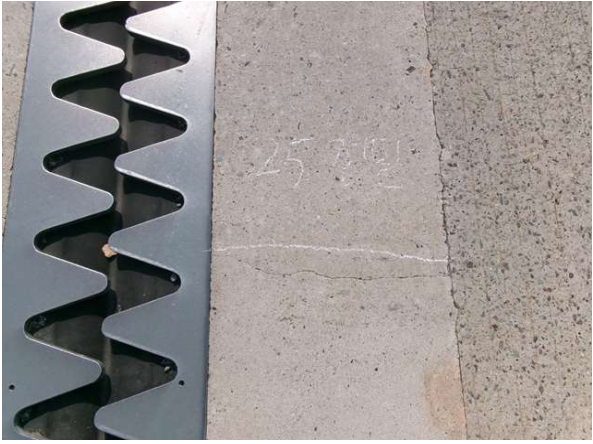
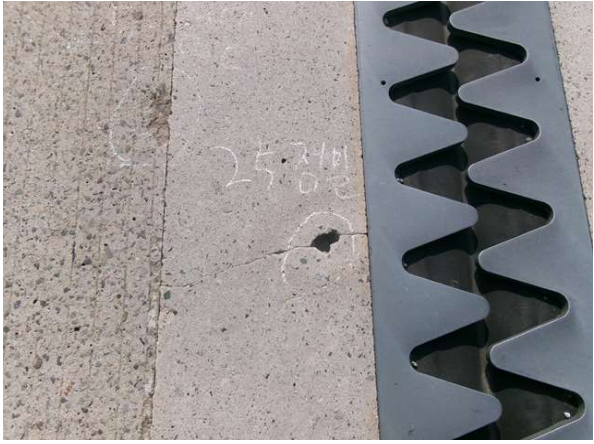
| 손상현황 | • P3 후타재 균열(0.3mm미만) | 손상현황 | • P3 후타재 파손(0.1m×0.1m) |
| 원 인 | • 건조수축, 다짐불량 등 | 원 인 | • 다짐미흡, 공용기간 증가 등 |

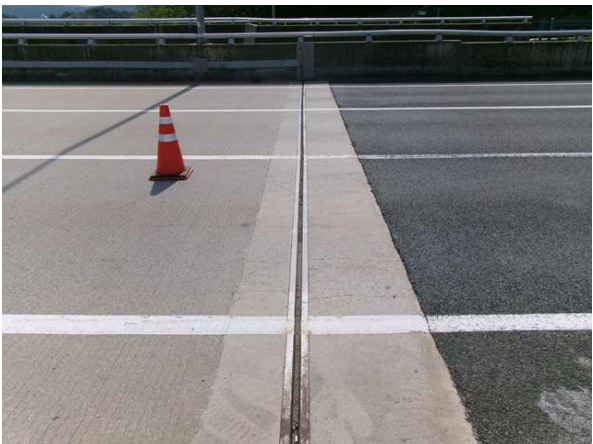
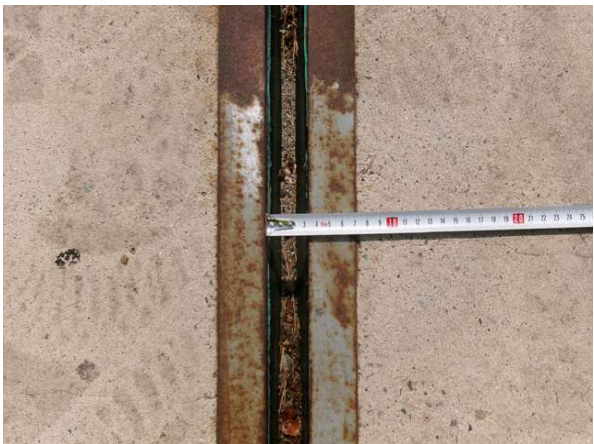
| 손상현황 | • A1 유간부족(수축) | 손상현황 | • A1 유간부족(수축) |
| 원 인 | • 시공오류 등 | 원 인 | • 시공오류 등 |

| 조치방안 | • 신축이음 교체 | 조치방안 | • 신축이음 교체 |

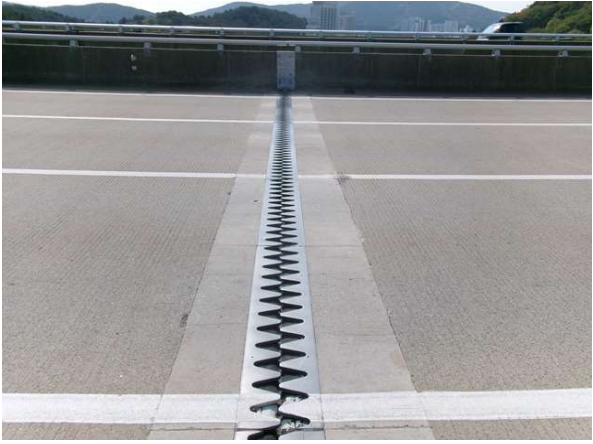
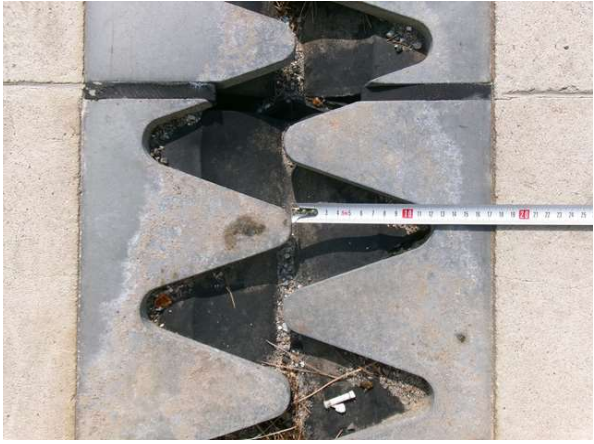
| 손상현황 | • P3 유간부족(수축) | 손상현황 | • P3 유간부족(수축) |
| 원 인 | • 시공오류 등 | 원 인 | • 시공오류 등 |

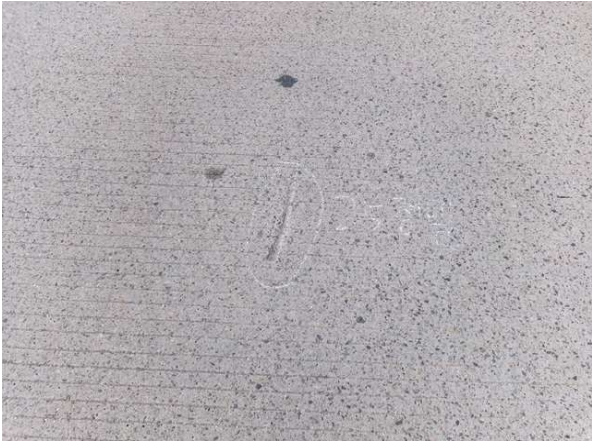
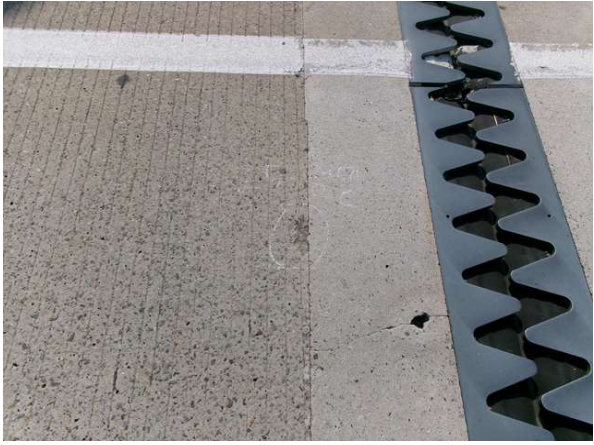
| 손상현황 | • S3 LMC패임 (0.1m×0.5m) | 손상현황 | • S4 LMC패임 (0.1m×0.1m) |
| 원 인 | • 외부충격 등 | 원 인 | • 공용기간 증가, 반복윤하중 등 |

| 조치방안 | • 단면보수 | 조치방안 | • 단면보수 |

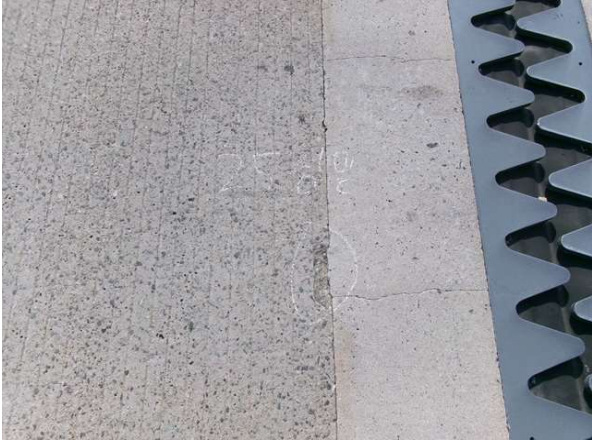
| 손상현황 | • S4 LMC패임 (0.1m×0.2m) | 손상현황 | • S1 상태현황 |
| 원 인 | • 공용기간 증가, 반복윤하중 등 | 원 인 | • - |

| 조치방안 | • 단면보수 | 조치방안 | • - |

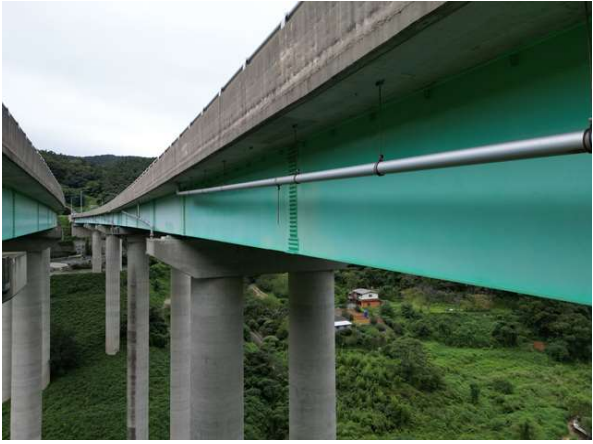
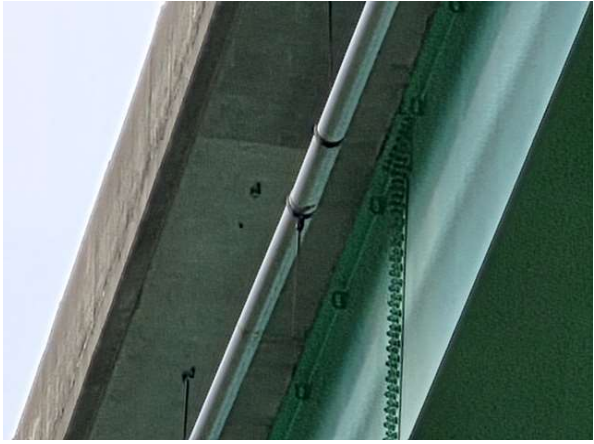
| 손상현황 | • S5 배수관 고정대 탈락(1EA) | 손상현황 | • S5 배수관 고정대 탈락(1EA) |
| 원 인 | • 시공미흡, 공용기간 증가 등 | 원 인 | • 시공미흡, 공용기간 증가 등 |
