## 20. 만화교(울산)

### 20.1 시설물의 개요

본 시설물은 부산광역시 기장군 기장읍에 위치한 교량으로 총 연장 310.0m, 폭 16.2m로 시공되어 있다.

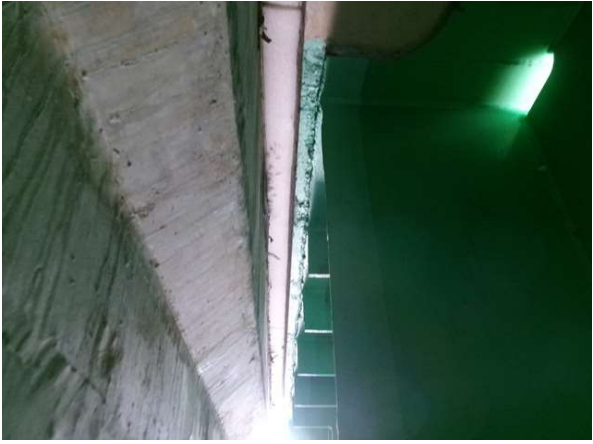
| 손상현황 | • S1 철근노출 보수부 전경 | 손상현황 | • S3 박락 (0.2×0.3) |

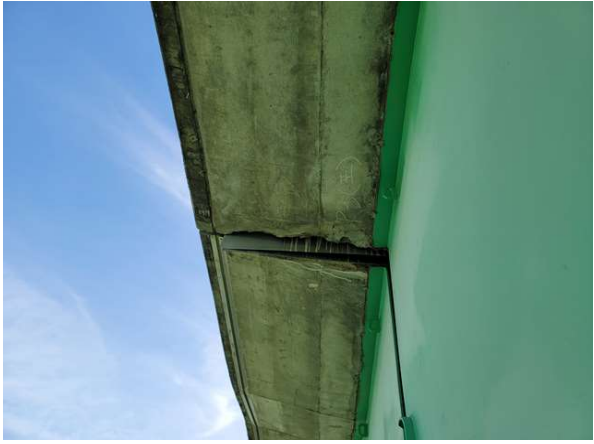
| 원 인 | • - | 원 인 | • 시공초기 다짐불량 |

- 바닥판하면에서 조사된 균열(0.3mm미만)의 경우 데크플레이트에 발생한 균열로 시공초기 온도변화와 건조수축에 의한 손상이며 구조적인 영향은 미미한 것으로 판단되며, 내구성 확보 차원의 표면처리 등의 적절한 보수를 실시하는 것이 바람직할 것으로 사료된다.
- 조사된 박락의 경우 신축이음부 하부에 발생한 손상으로 시공초기 다짐불량 등에 의한 손상으로 판단되며, 손상부 우수유입에 의한 진전 가능성이 우려되므로 내구성 확보 차원에서 단면보수 등의 적절한 보수를 실시하는 것이 바람직할 것으로 사료된다.

| 조치방안 | • - | 조치방안 | • 단면보수 |

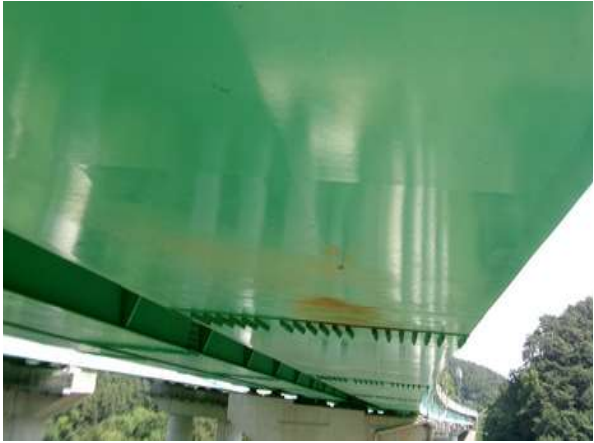
| 손상현황 | • 거더외부 S1-G2 도장박리(0.1×0.5) | 손상현황 | • 거더외부 S1-G3 굽힘 및 부식 |
| 원 인 | • 도장미흡, 외기노출 등 | 원 인 | • 외부충격, 손상부 습기흡착 등 |

- 거더외부에서 조사된 도장박리, 긁힘 및 부식의 경우 도장미흡, 외부충격, 외기노출, 공용 중 노후화, 우수유입 또는 손상부 습기흡착, 공용기간 증가에 따른 부착력 저하 및 경년열화가 복합적으로 작용하여 발생한 것으로 판단된다. 현재 손상의 상태는 비교적 경미하나, 도장박리는 부식으로 진전될 가능성 있으며, 부식은 진전 시 강재의 모재두께감소 등을 유발하므로 재도장 보수를 통한 유지관리가 필요할 것으로 판단된다.

| 조치방안 | • 재도장 | 조치방안 | • 재도장 |

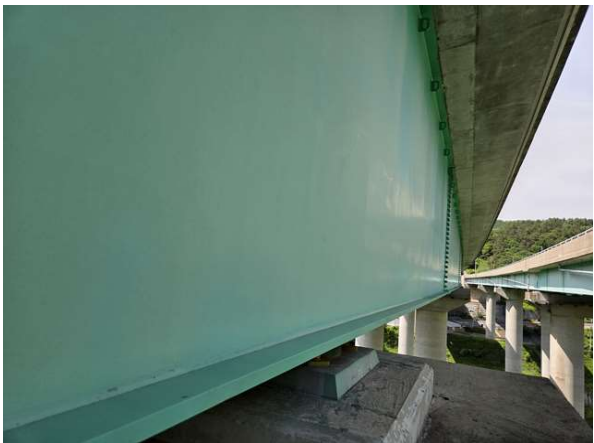
| 손상현황 | • 거더외부 S3-G3 도장박리(0.5×0.5) | 손상현황 | • 거더외부 S4-G1 도장열화 (50.0×2.3) |
| 원 인 | • 도장미흡, 우수유입 등 | 원 인 | • 공용기간 증가, 외기노출 등 |

| 조치방안 | • 재도장 | 조치방안 | • 재도장 |

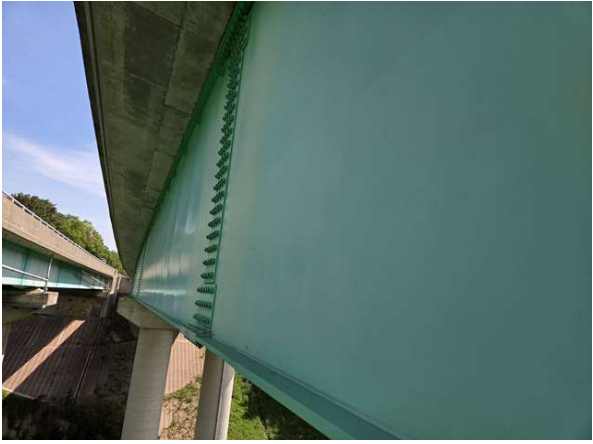
| 손상현황 | • 거더외부 S5-G1 도장열화 (50.0×2.3) | 손상현황 | • 거더외부 S6-G3 도장열화 (50.0×2.3) |
| 원 인 | • 공용기간 증가, 외기노출 등 | 원 인 | • 공용기간 증가, 외기노출 등 |

| 조치방안 | • 재도장 | 조치방안 | • 재도장 |

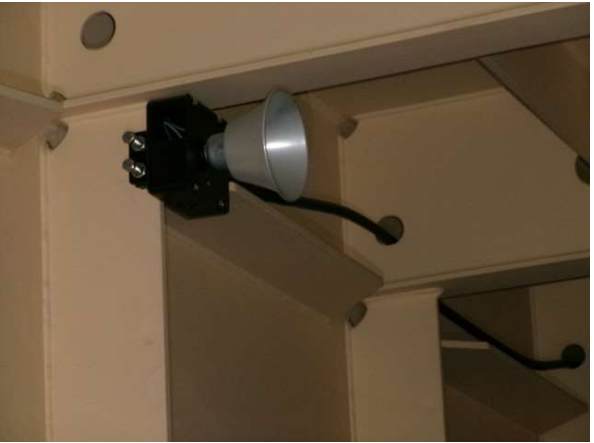
| 손상현황 | • 거더외부 상태현황 | 손상현황 | • 거더내부 S1-G1 전등미설치 |
| 원 인 | • - | 원 인 | • 설치누락 |

| 조치방안 | • - | 조치방안 | • 재설치 |

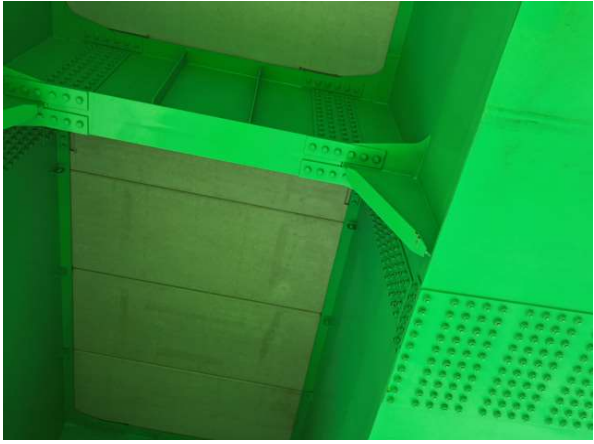
| 손상현황 | • 가로보 S1 상태현황 | 손상현황 | • 가로보 S2 부식 |
| 원 인 | • - | 원 인 | • 도장미흡, 외기노출 등 |

| 조치방안 | • - | 조치방안 | • 재도장 |

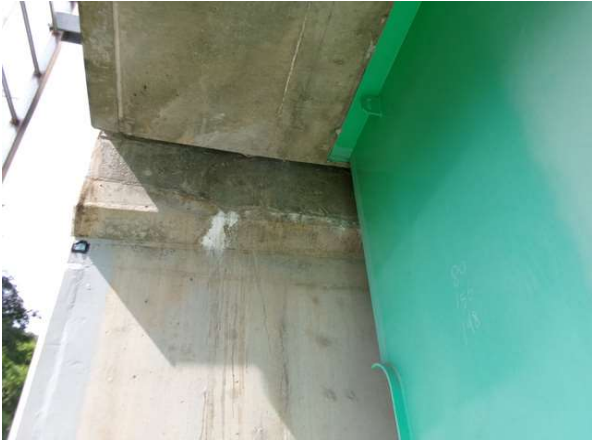
| 손상현황 | • A1 백태 (0.1×0.5) | 손상현황 | • A1 이격 (H=3.0m, T=20mm) |
| 원 인 | • 우수유입 등 | 원 인 | • 시공초기 다짐불량, 측방유동 이력 등 |

| 조치방안 | • 단면보수 | 조치방안 | • 실링처리 |

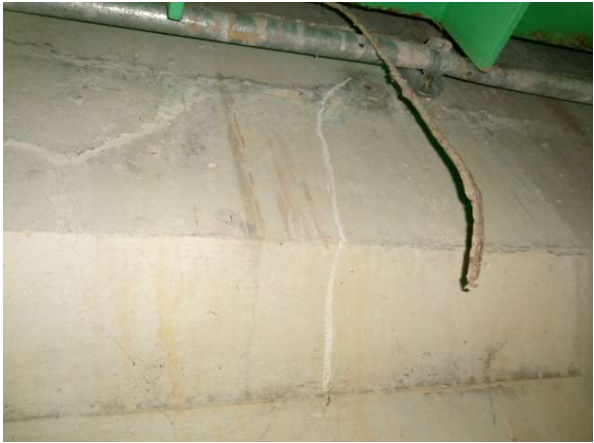
| 손상현황 | • A1 이격 (H=3.0m, T=20mm) | 손상현황 | • A2 균열(0.3mm미만) |
| 원 인 | • 시공초기 다짐불량, 측방유동 이력 등 | 원 인 | • 건조수축 등 |

| 조치방안 | • 실링처리 | 조치방안 | • 표면처리 |

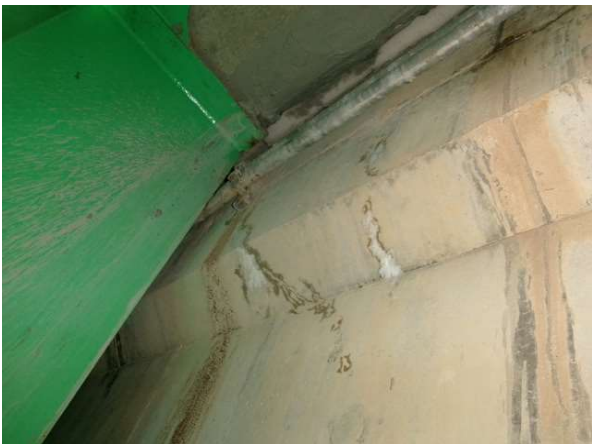
| 손상현황 | • A2 백태 (0.1×0.2×2EA) | 손상현황 | • A2 백태 (0.2×0.2) |
| 원 인 | • 우수유입 등 | 원 인 | • 우수유입 등 |

| 조치방안 | • 표면처리 | 조치방안 | • 표면처리 |

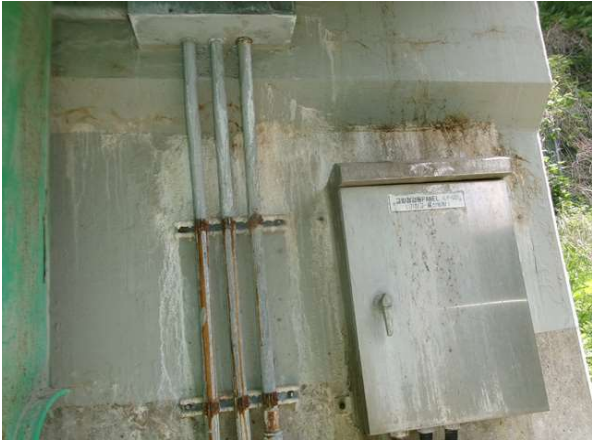
| 손상현황 | • A2 백태 (1.5×0.2) | 손상현황 | • A2 철근노출 보수부 전경 |
| 원 인 | • 우수유입 등 | 원 인 | • - |

| 조치방안 | • 표면처리 | 조치방안 | • - |

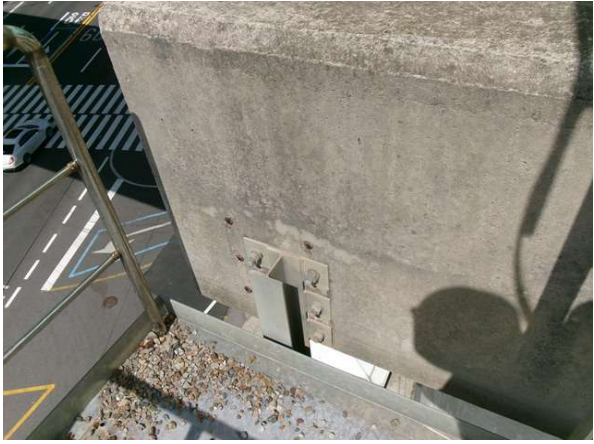
| 손상현황 | • P1 균열(0.3mm미만) 보수부 전경 | 손상현황 | • P1 표면오염(2.0×2.0) |
| 원 인 | • - | 원 인 | • 우수접촉 및 공용 중 노후화 |

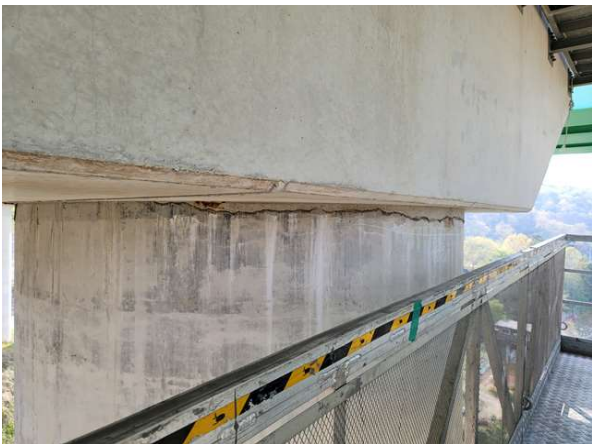
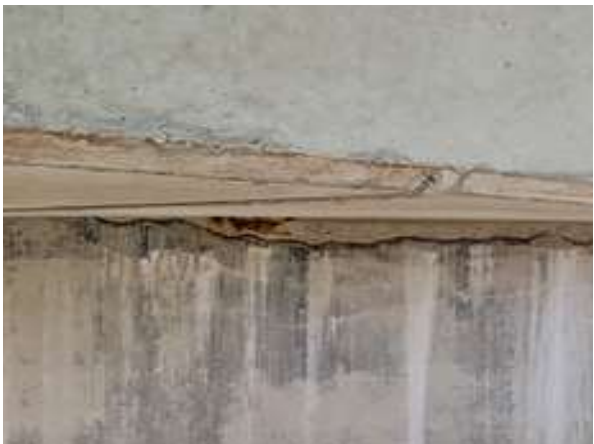
| 손상현황 | • P2 보수미흡(0.2×5.0) | 손상현황 | • P2 보수미흡(0.2×5.0) |
| 원 인 | • 시공미흡 등 | 원 인 | • 시공미흡 등 |

| 조치방안 | • 단면보수 등 | 조치방안 | • 단면보수 등 |

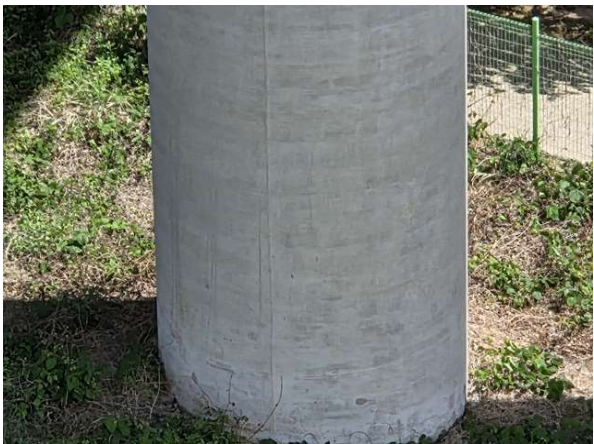
| 손상현황 | • P5 균열(0.3mm미만) 보수부 전경 | 손상현황 | • P5 파손(0.1×0.1) |
| 원 인 | • - | 원 인 | • 외부충격 등 |

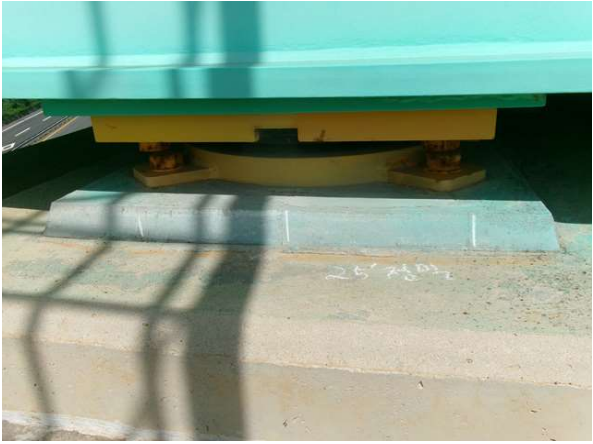
| 손상현황 | • P1-SH6 무수축물탈 균열(0.3mm미만) | 손상현황 | • P1-SH5 받침콘크리트 철근노출 (0.1×0.1) |
| 원 인 | • 건조수축 등 | 원 인 | • 피복부족 등 |

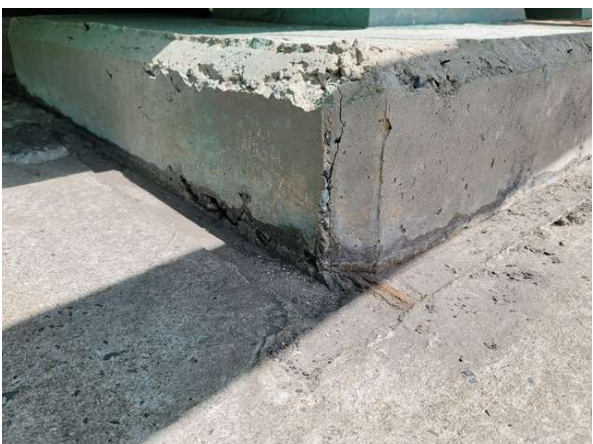
| 손상현황 | • P3-SH6 받침콘크리트 재료분리(0.1×0.4) | 손상현황 | • P4-SH6 무수축물탈 균열(0.3mm미만) |
| 원 인 | • 다짐불량 등 | 원 인 | • 건조수축 등 |

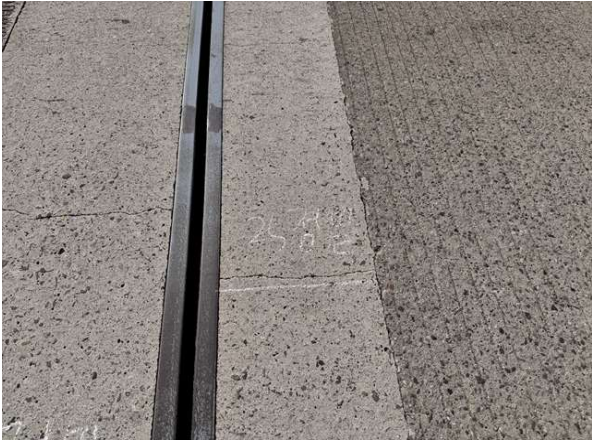
| 손상현황 | • A1 후타재 균열 | 손상현황 | • A1 차수판 볼트 파손 |
| 원 인 | • 건조수축 등 | 원 인 | • 시공미흡, 외부충격 등 |

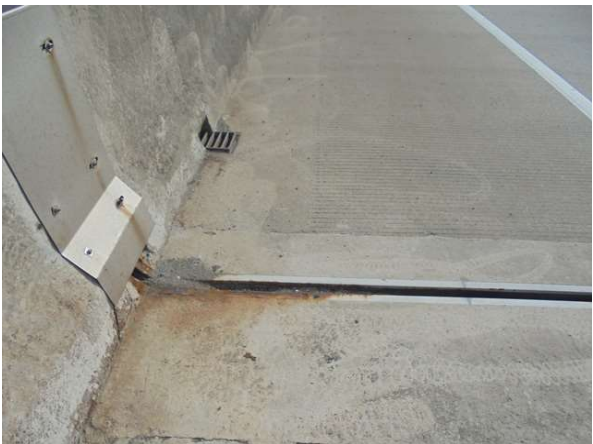
| 손상현황 | • A2 후타재 토사퇴적 | 손상현황 | • A2 후타재 균열 |
| 원 인 | • 공용년수 증가 등 | 원 인 | • 건조수축, 거푸집 조기탈거 등 |

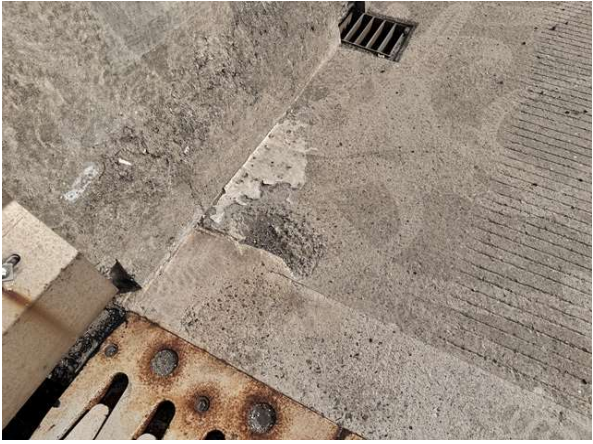
| 손상현황 | • S3 포장 파손(0.2×0.2) | 손상현황 | • S1 교면포장 상태현황 |
| 원 인 | • 외부충격 등 | 원 인 | • - |

| 조치방안 | • 주의관찰 | 조치방안 | • - |

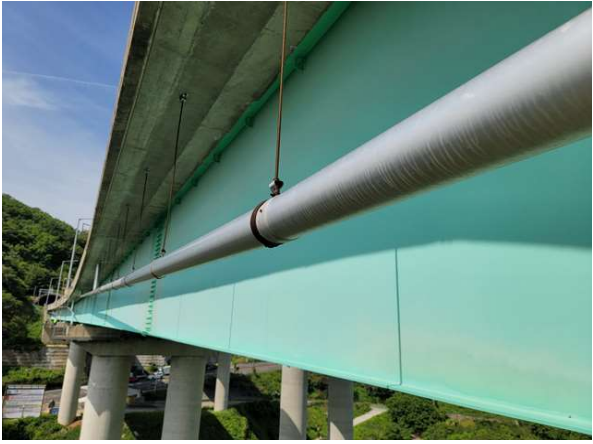
| 손상현황 | • S3 배수관 연결고리 부식(5EA) | 손상현황 | • S4 배수관 행거로이드 탈락(1EA) |
| 원 인 | • 공용중 노후화, 우수접촉 등 | 원 인 | • 시공미흡 등 |

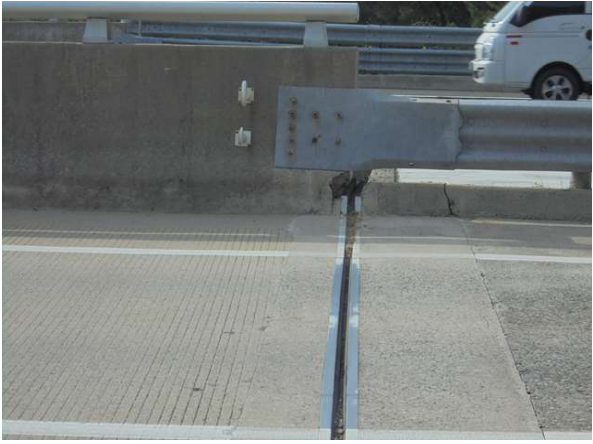
| 손상현황 | • S6 파손 (0.3×0.3) | 손상현황 | • 방호벽 상태현황 |
| 원 인 | • 전기공사 중 파손 | 원 인 | • - |

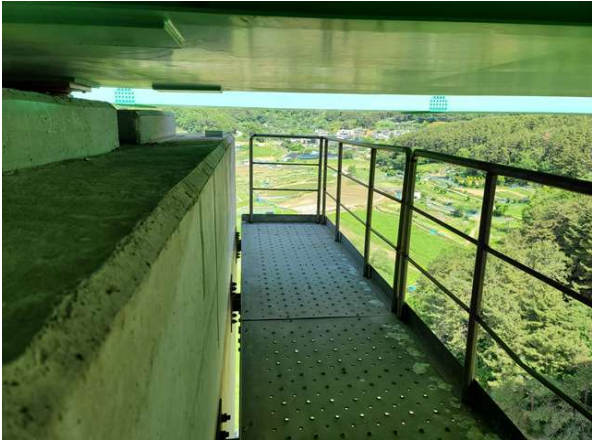
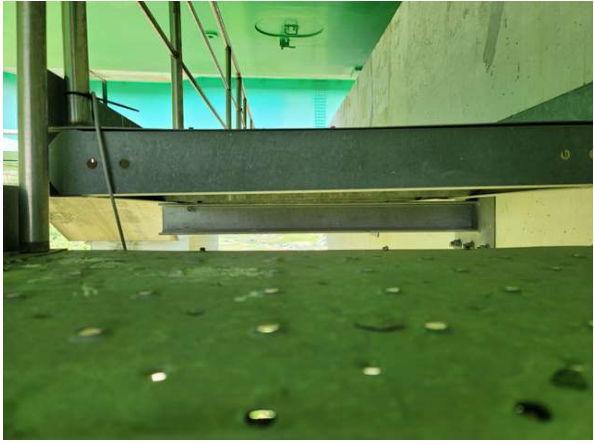
| 손상현황 | • P3 점검시설 점검발판 고정불량 | 손상현황 | • P3 점검시설 점검발판 고정불량 |
| 원 인 | • 시공미흡 등 | 원 인 | • 시공미흡 등 |
