## 21. 문수IC1교

### 21.1 시설물의 개요

본 시설물은 울산광역시 울주군 청량읍에 위치한 교량으로 총 연장 105.0m, 폭 7.9m로 시공되어 있다.

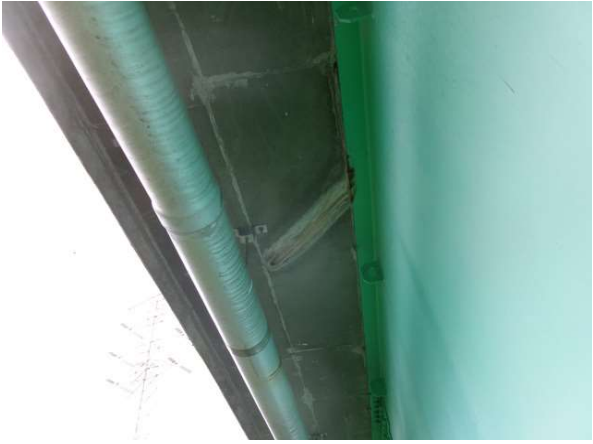
| 손상현황 | • S1 백태(0.2×1.0) | 손상현황 | • S1 망상균열(2.0×1.0) |
| 원 인 | • 시공초기 균열부 습기흡착 등 | 원 인 | • 거푸집 조기탈거, 건조수축 등 |

| 조치방안 | • 표면처리 | 조치방안 | • 표면처리 |

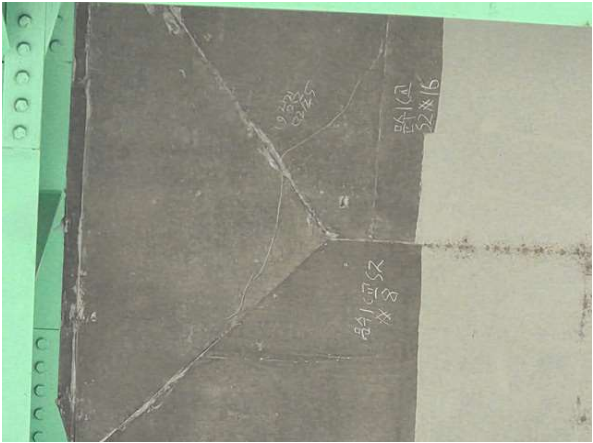
| 손상현황 | • S2 균열(0.3mm미만) | 손상현황 | • S2 망상균열(2.0×1.0) |
| 원 인 | • 거푸집 조기탈거, 건조수축 등 | 원 인 | • 거푸집 조기탈거, 건조수축 등 |

| 조치방안 | • 표면처리 | 조치방안 | • 표면처리 |

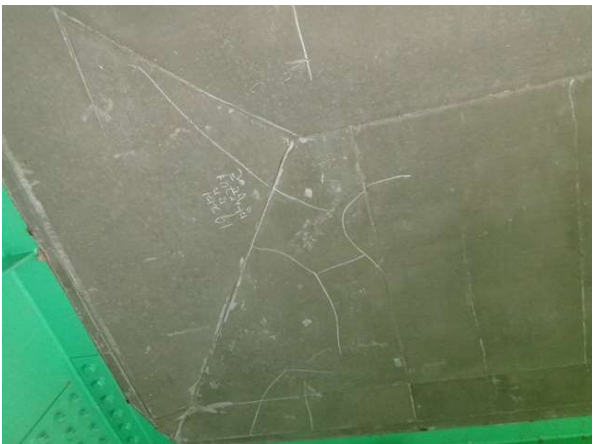
| 손상현황 | • S2 망상균열(2.0×1.5) | 손상현황 | • S2 백태(0.2×1.0) |
| 원 인 | • 거푸집 조기탈거, 건조수축 등 | 원 인 | • 시공초기 균열부 습기흡착 등 |

| 조치방안 | • 표면처리 | 조치방안 | • 표면처리 |

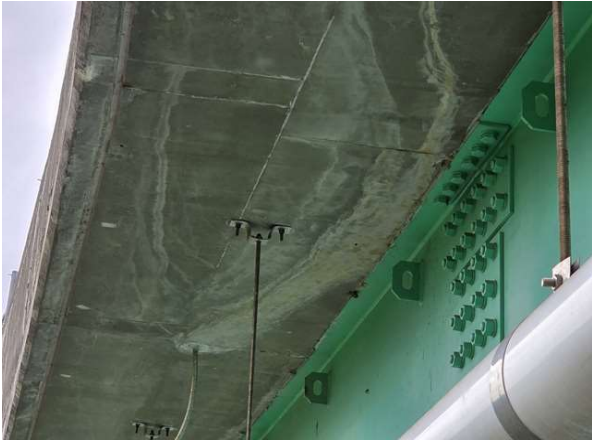
| 손상현황 | • S2 백태(0.2×1.5) | 손상현황 | • S2 보수부 망상균열(4.0×2.0) |
| 원 인 | • 시공초기 균열부 습기흡착 등 | 원 인 | • 거푸집 조기탈거, 건조수축 등 |

| 조치방안 | • 표면처리 | 조치방안 | • 표면처리 |

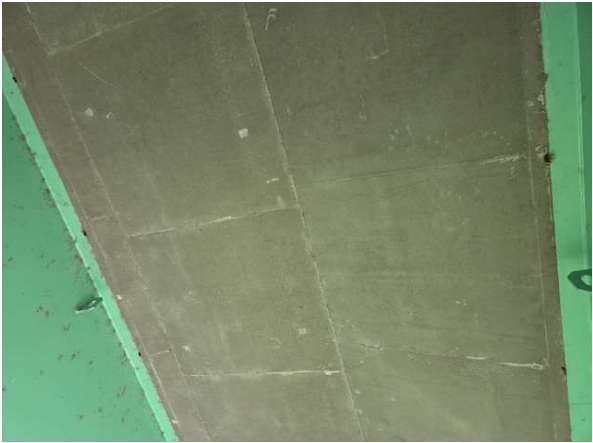
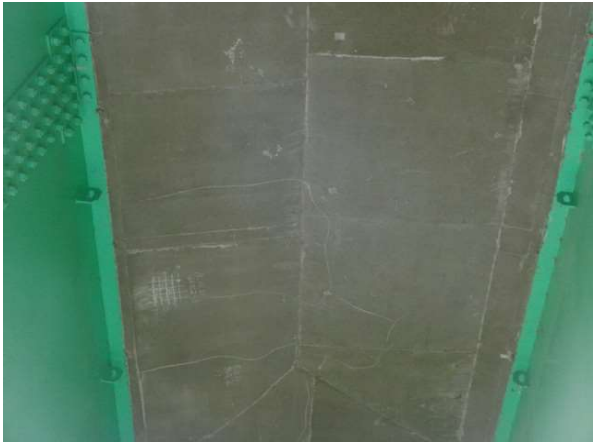
| 손상현황 | • S3 망상균열(2.0×3.0) | 손상현황 | • S3 망상균열(2.0×3.0) |
| 원 인 | • 거푸집 조기탈거, 건조수축 등 | 원 인 | • 거푸집 조기탈거, 건조수축 등 |

| 조치방안 | • 표면처리 | 조치방안 | • 표면처리 |

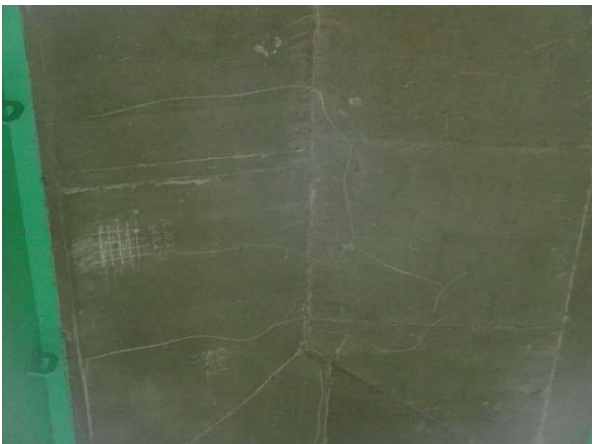
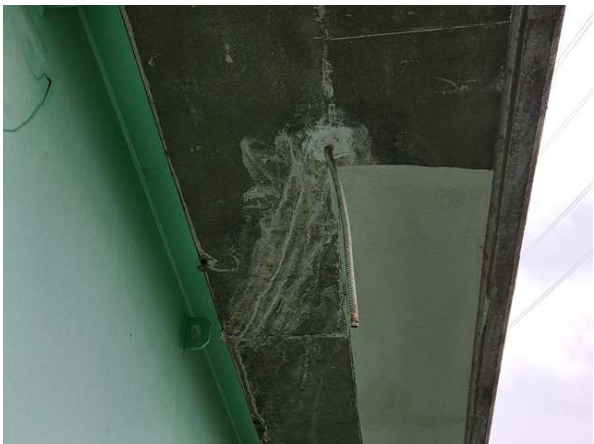
| 손상현황 | • S3 망상균열(2.0×3.0) | 손상현황 | • S3 백태(0.3×1.0) |
| 원 인 | • 거푸집 조기탈거, 건조수축 등 | 원 인 | • 시공초기 균열부 습기흡착 등 |

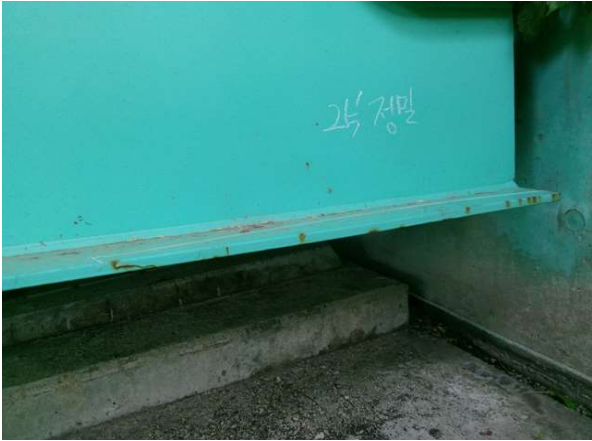
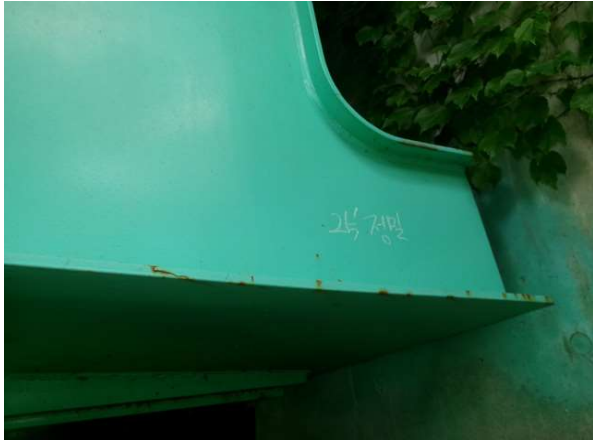
| 손상현황 | • 거더외부 S3-G1 도장부식(0.8×0.1) | 손상현황 | • 거더외부 S3-G1 도장부식(0.8×0.1) |
| 원 인 | • 공용중 열화, 습기흡착 등 | 원 인 | • 공용중 열화, 습기흡착 등 |

- 거더 외부에서 조사된 부식은 시공초기 도막의 부착 불량 및 공용중 외력 등에 의한 손상부에 지속적인 수분공급으로 발생한 것으로 판단되며, 향후 수분침투로 손상부위가 심화될 수 있으므로 부분적인 재도장이 요구된다.
- 거더내부는 손상이 없는 양호한 상태로 조사되었고, 주기적인 점검을 통한 손상의 발생여부 확인 등의 유지관리가 요구된다.

| 조치방안 | • 재도장 | 조치방안 | • 재도장 |

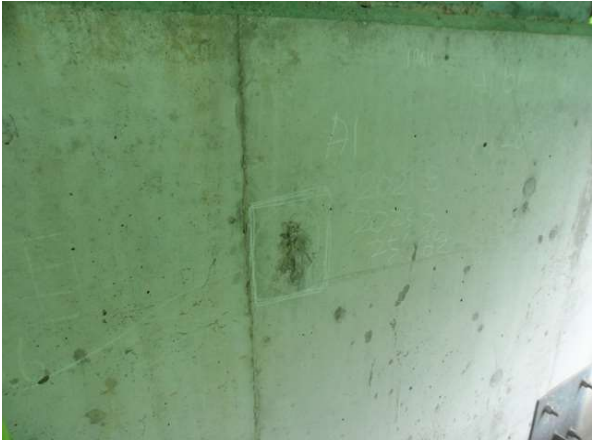
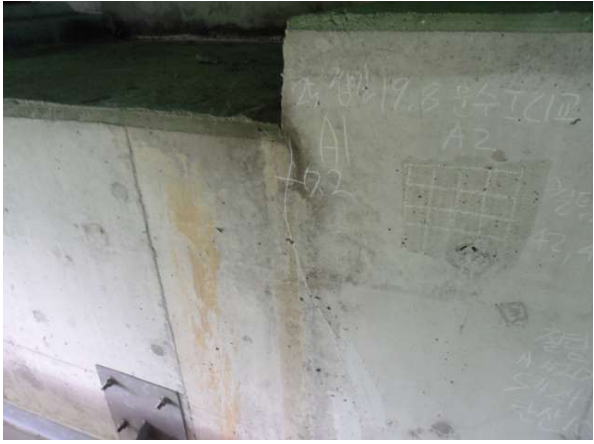
| 손상현황 | • A1 박락 | 손상현황 | • A1 균열(0.3mm미만) |
| 원 인 | • 다짐미흡, 외부충격 등 | 원 인 | • 건조수축, 거푸집 조기탈거 등 |

| 조치방안 | • 단면보수 | 조치방안 | • 표면처리 |

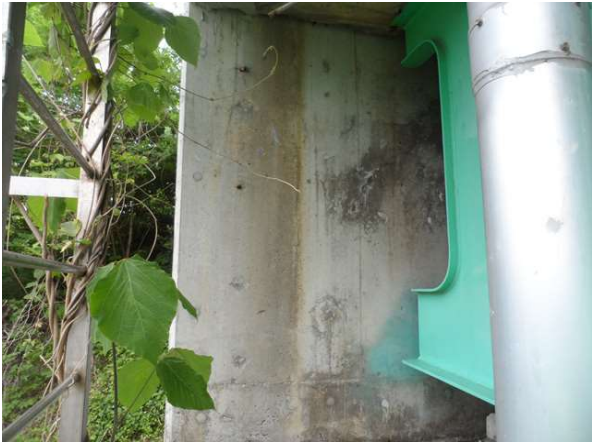
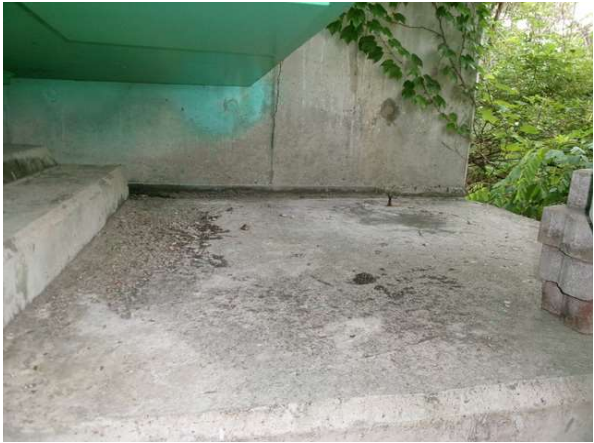
| 손상현황 | • A1 표면오염 | 손상현황 | • A1 체수흔적 |
| 원 인 | • 신축이음 하부 우수유입 등 | 원 인 | • 신축이음 하부 우수유입 등 |

| 조치방안 | • 주의관찰 | 조치방안 | • 주의관찰 |

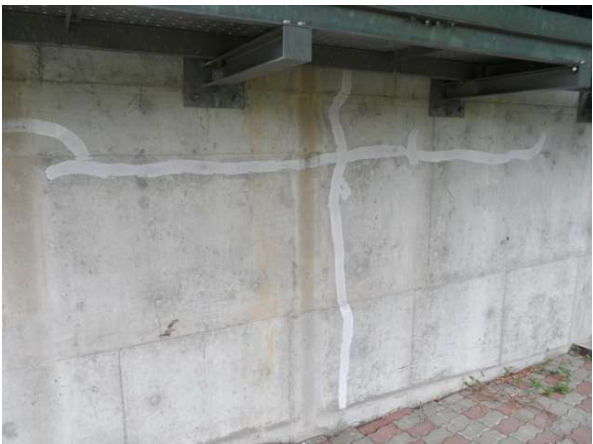
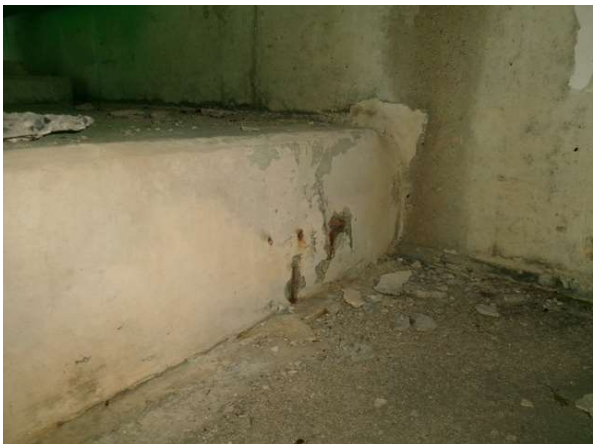
| 손상현황 | • A1 균열 기보수 | 손상현황 | • A2 잡철물 노출 |
| 원 인 | • - | 원 인 | • 다짐미흡, 피복부족 등 |

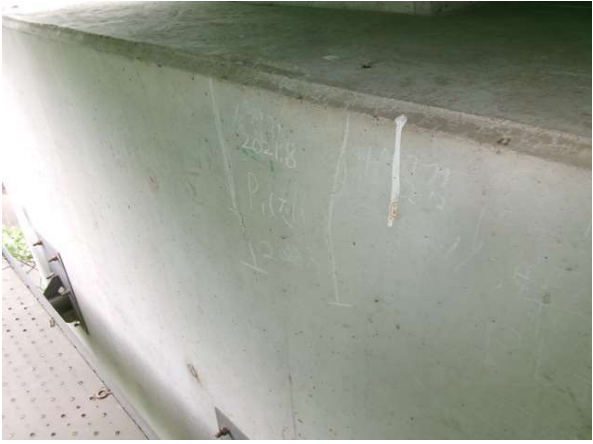
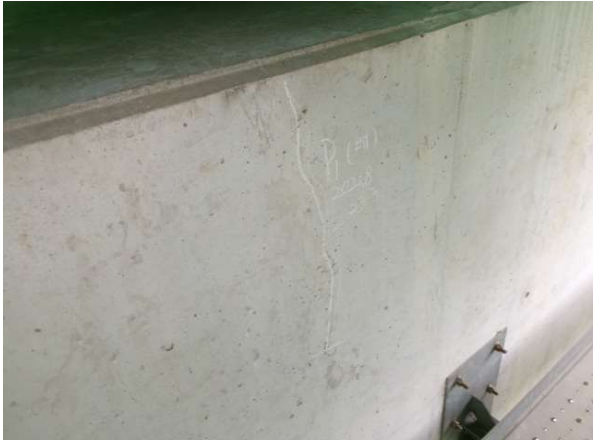
| 손상현황 | • P1 균열(0.3mm미만) | 손상현황 | • P1 균열(0.3mm미만) |
| 원 인 | • 건조수축, 거푸집 조기탈거 등 | 원 인 | • 건조수축, 거푸집 조기탈거 등 |

| 조치방안 | • 주입보수 | 조치방안 | • 표면처리 |

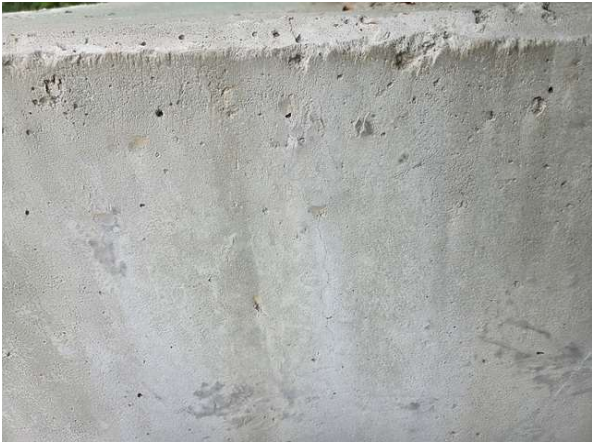
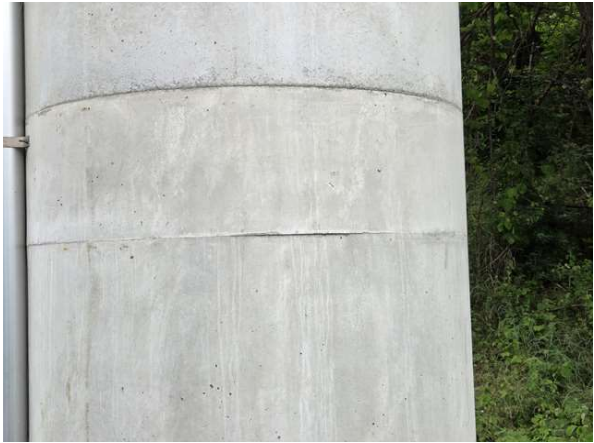
| 손상현황 | • P2 균열(0.3mm미만) | 손상현황 | • P2 균열(0.3mm미만) |
| 원 인 | • 건조수축, 거푸집 조기탈거 등 | 원 인 | • 건조수축, 거푸집 조기탈거 등 |

| 조치방안 | • 표면처리 | 조치방안 | • 표면처리 |

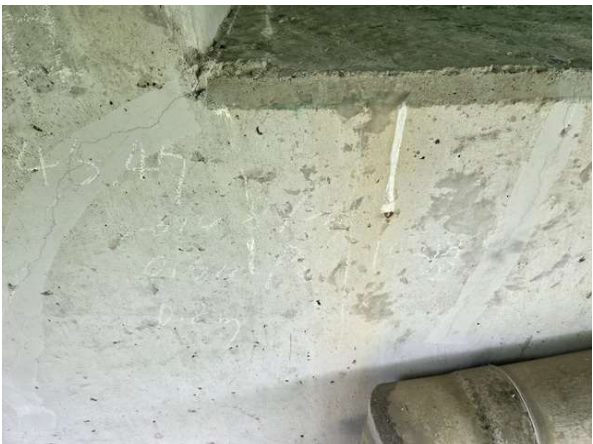
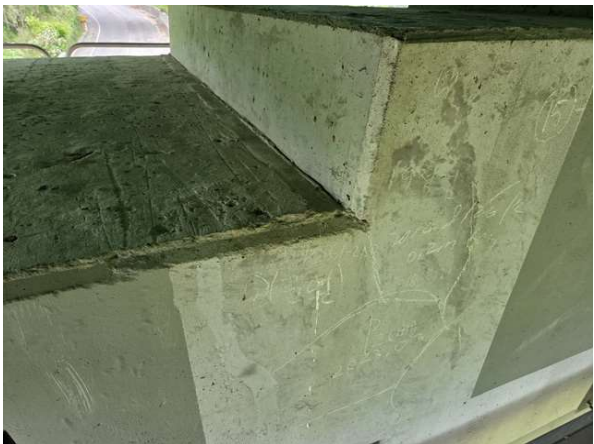
| 손상현황 | • P2 균열(0.3mm미만) | 손상현황 | • P2 망상균열(0.4×0.5) |
| 원 인 | • 건조수축, 거푸집 조기탈거 등 | 원 인 | • 외부충격 등 |

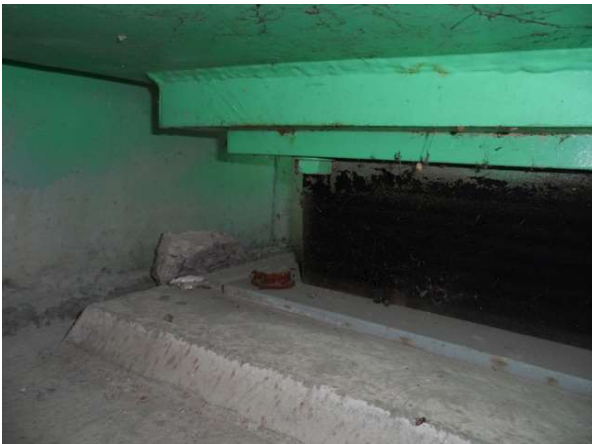
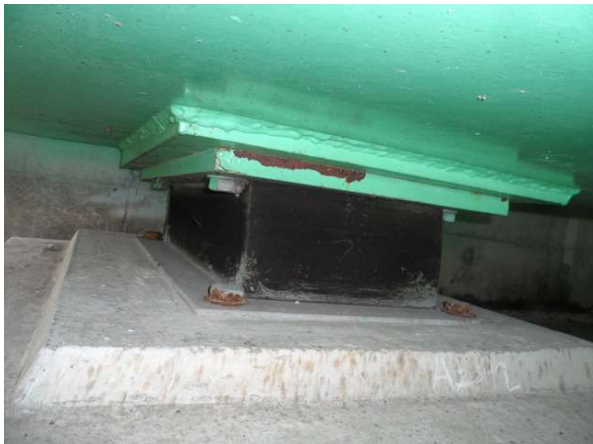
| 손상현황 | • A1-SH1 하부볼트 부식 | 손상현황 | • A1-SH2 플레이트, 볼트 부식 |
| 원 인 | • 습기흡착 등 | 원 인 | • 습기흡착 등 |

| 조치방안 | • 재도장 | 조치방안 | • 재도장 |

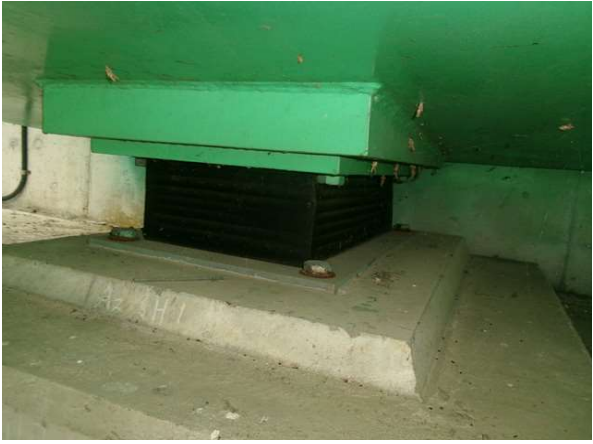
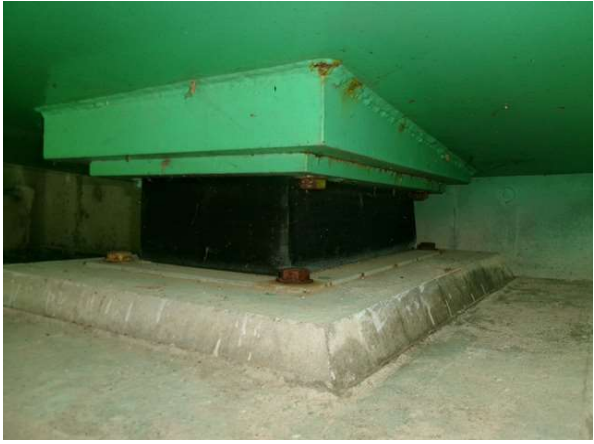
| 손상현황 | • A2-SH1 볼트 부식 | 손상현황 | • A2-SH2 볼트 부식 |
| 원 인 | • 습기흡착 등 | 원 인 | • 습기흡착 등 |

| 조치방안 | • 재도장 | 조치방안 | • 재도장 |

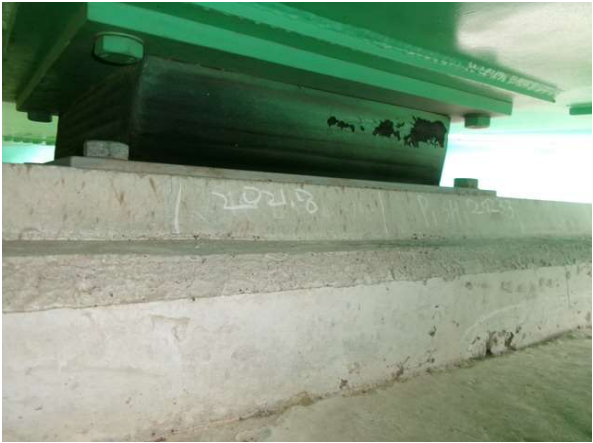
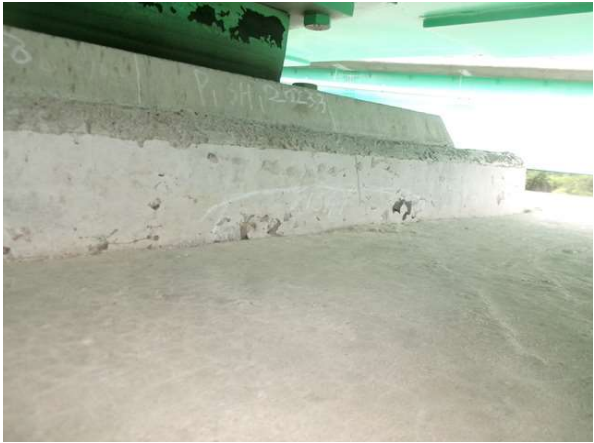
| 손상현황 | • P1-SH1 받침물탈균열(0.3mm미만) | 손상현황 | • P1-SH1 받침콘크리트 재료분리 |
| 원 인 | • 건조수축, 거푸집 조기탈거 등 | 원 인 | • 다짐미흡 등 |

| 조치방안 | • 표면처리 | 조치방안 | • 단면보수 |

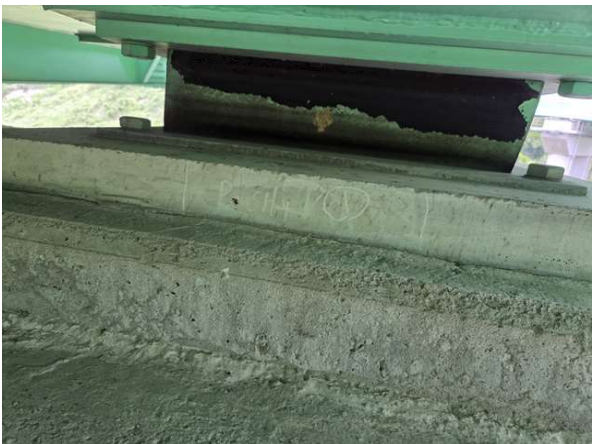
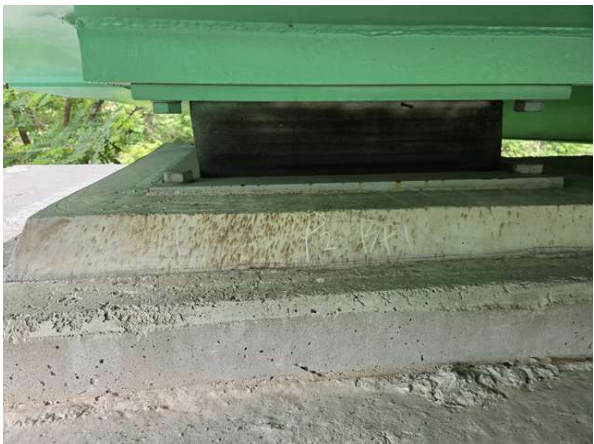
| 손상현황 | • P2-SH1 받침물탈균열(0.3mm미만) | 손상현황 | • P2-SH1 받침물탈균열(0.3mm미만) |
| 원 인 | • 건조수축, 거푸집 조기탈거 등 | 원 인 | • 건조수축, 거푸집 조기탈거 등 |

| 조치방안 | • 표면처리 | 조치방안 | • 표면처리 |

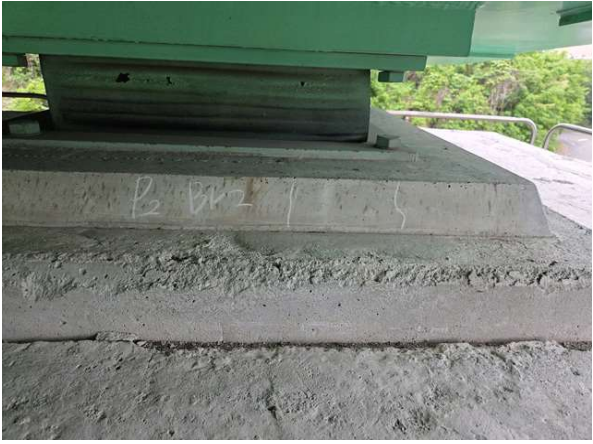
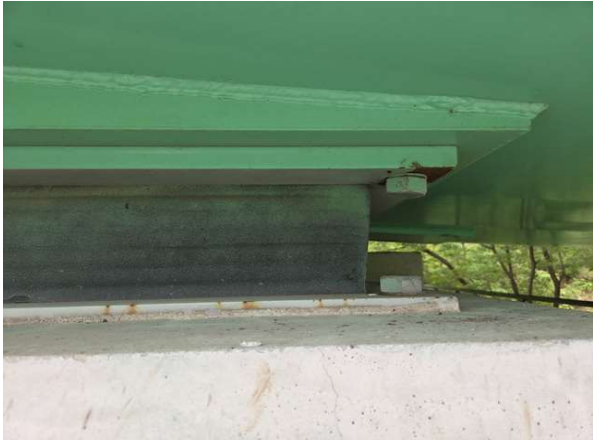
| 손상현황 | • P2-SH2 받침물탈균열(0.3mm미만) | 손상현황 | • P2-SH2 플레이트 부식 |
| 원 인 | • 건조수축, 거푸집 조기탈거 등 | 원 인 | • 습기흡착 등 |

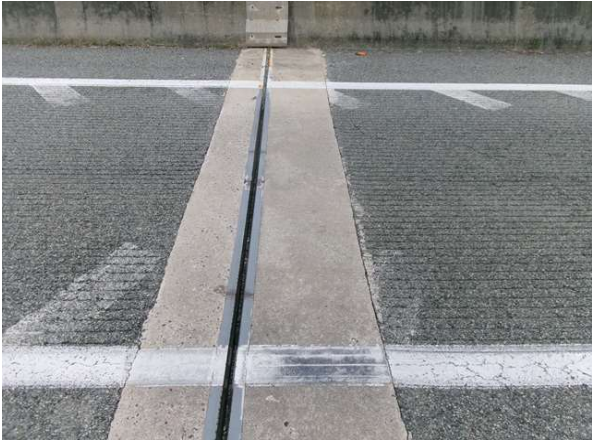
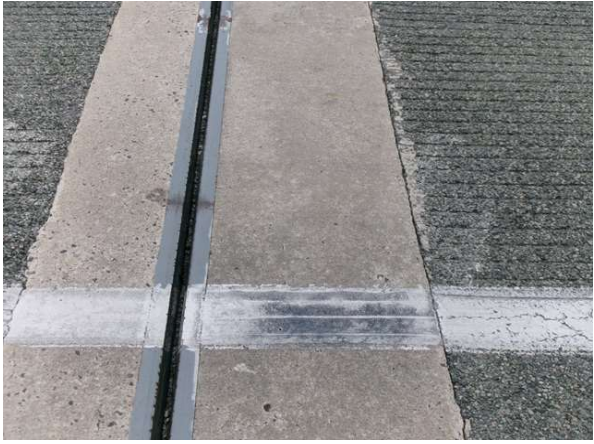
| 손상현황 | • A2 후타재 균열 | 손상현황 | • A2 후타재 균열 |
| 원 인 | • 건조수축, 거푸집 조기탈거 등 | 원 인 | • 건조수축, 거푸집 조기탈거 등 |

| 조치방안 | • 주의관찰 | 조치방안 | • 주의관찰 |

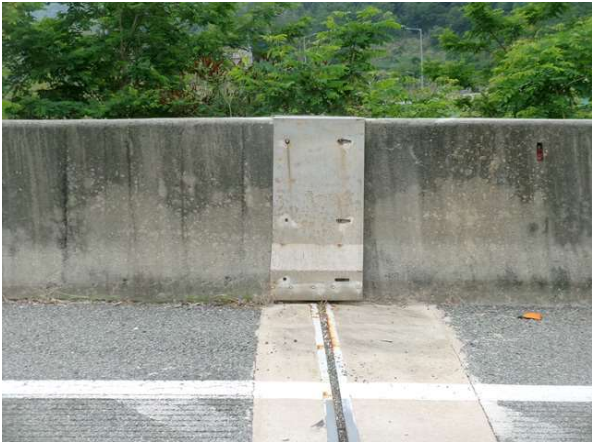
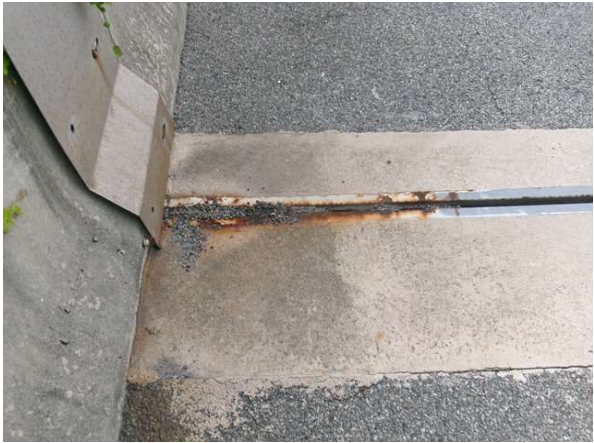
| 손상현황 | • A2 차수판 볼트탈락 | 손상현황 | • A2 본체 부식 |
| 원 인 | • 공용 중 열화 등 | 원 인 | • 공용기간 증가 등 |

| 조치방안 | • 정비 | 조치방안 | • 주의관찰 |

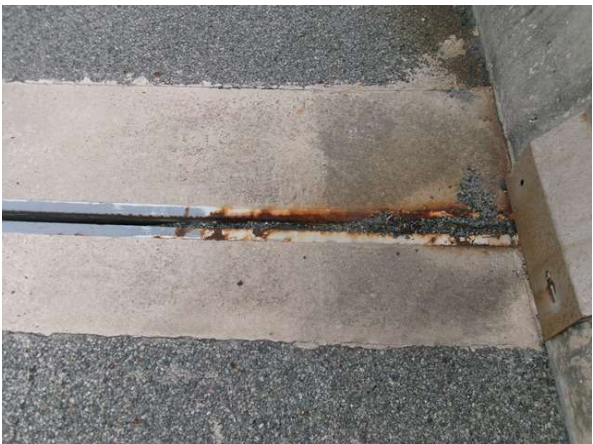
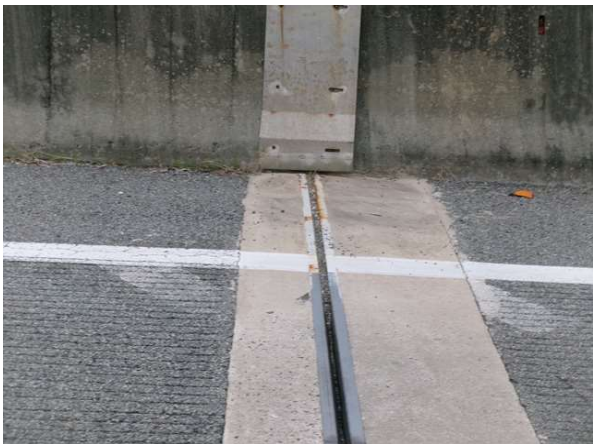
| 손상현황 | • A2 토사퇴적 | 손상현황 | • A2 토사퇴적 |
| 원 인 | • 공용 중 열화 등 | 원 인 | • 공용 중 열화 등 |

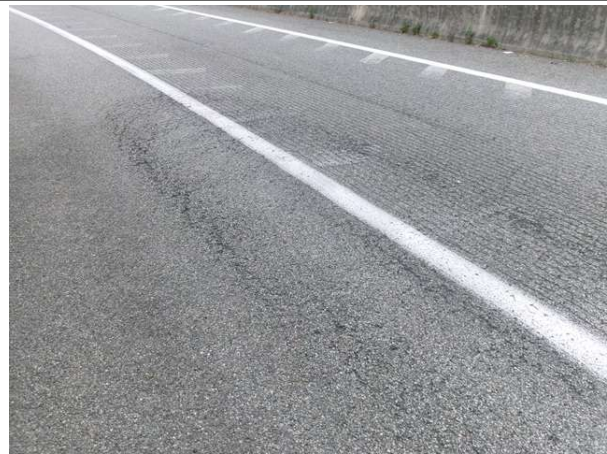
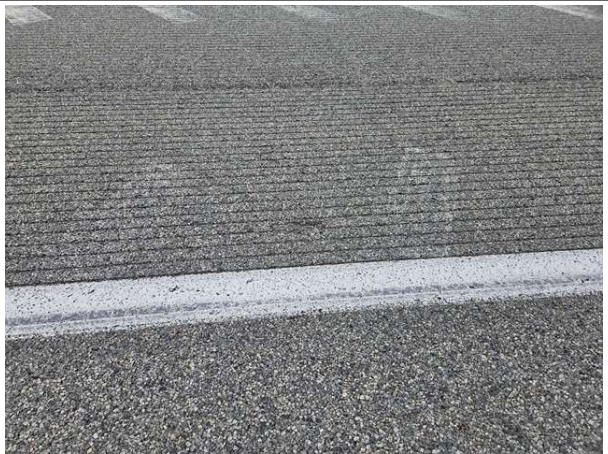
| 손상현황 | • S3 소성변형(1.5×5.0) | 손상현황 | • S3 파손(0.1×0.2) |
| 원 인 | • 공용기간 증가, 반복윤하중 등 | 원 인 | • 공용기간 증가, 반복윤하중 등 |

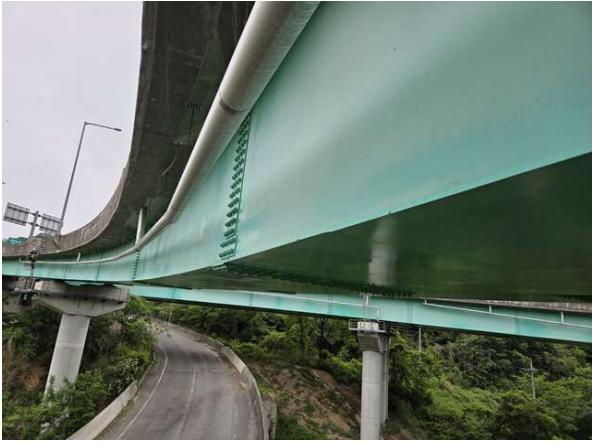
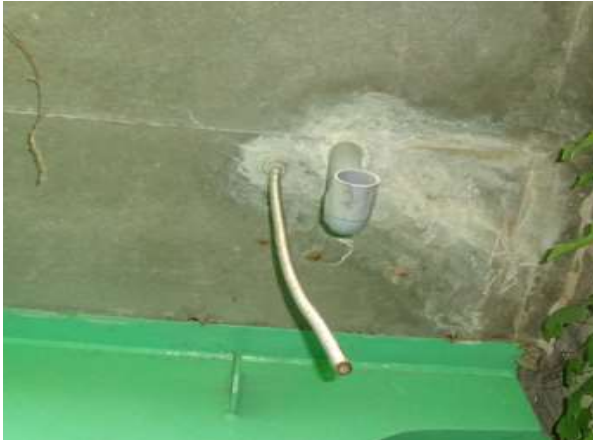
| 손상현황 | • S2 유공관 길이부족 보수 | 손상현황 | • S3 유공관 길이부족 및 배수관 불량 |
| 원 인 | • - | 원 인 | • 시공미흡 |

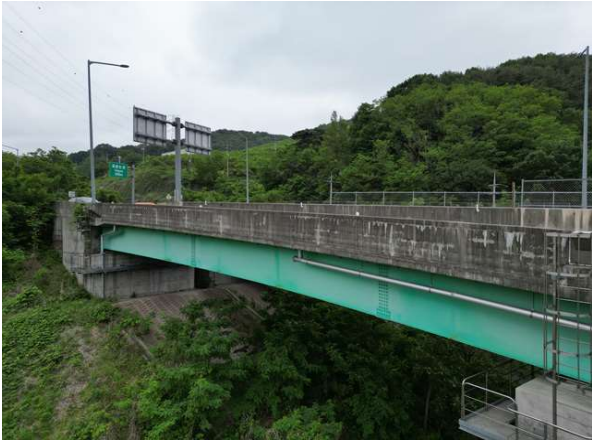
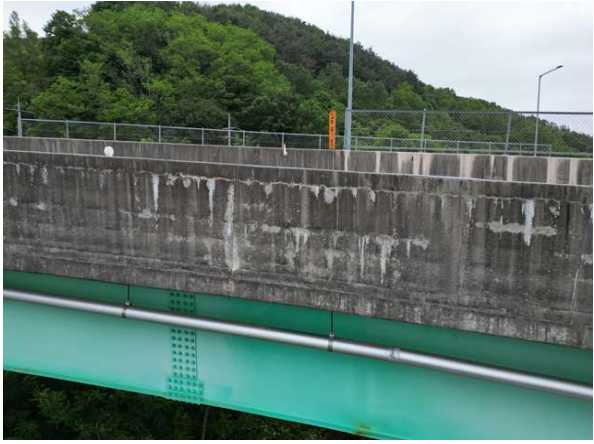
| 손상현황 | • S1 균열부 백태(0.2×30.0) | 손상현황 | • S1 균열부 백태(0.2×30.0) |
| 원 인 | • 외부 우수유입 등 | 원 인 | • 외부 우수유입 등 |

| 조치방안 | • 표면처리 | 조치방안 | • 표면처리 |

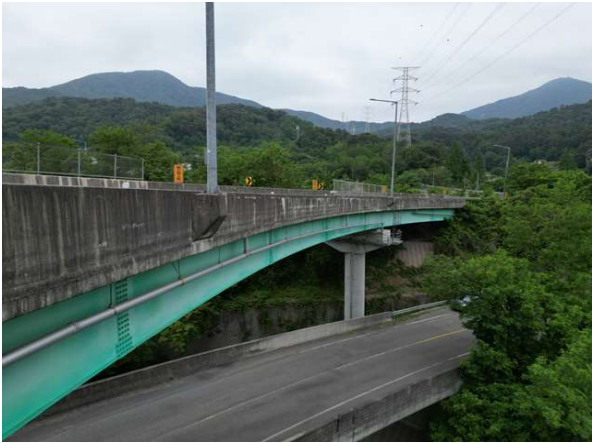
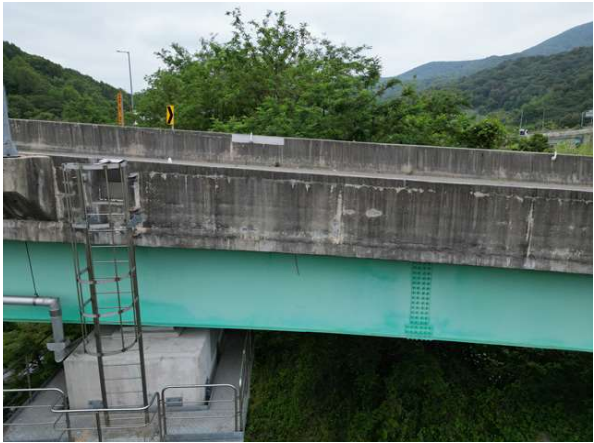
| 손상현황 | • S2 균열부 백태(0.2×30.0) | 손상현황 | • S3 균열부 백태(0.2×30.0) |
| 원 인 | • 외부 우수유입 등 | 원 인 | • 외부 우수유입 등 |

| 조치방안 | • 표면처리 | 조치방안 | • 표면처리 |

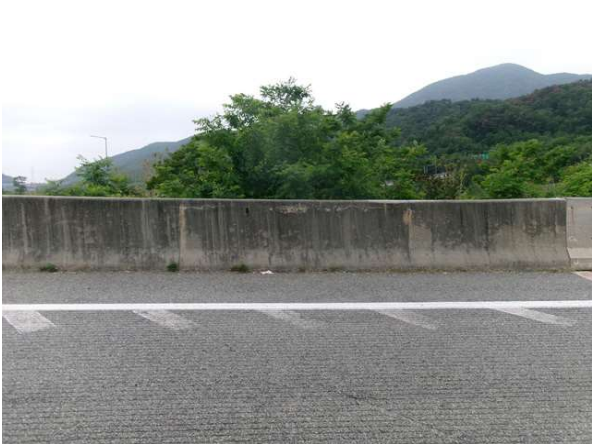
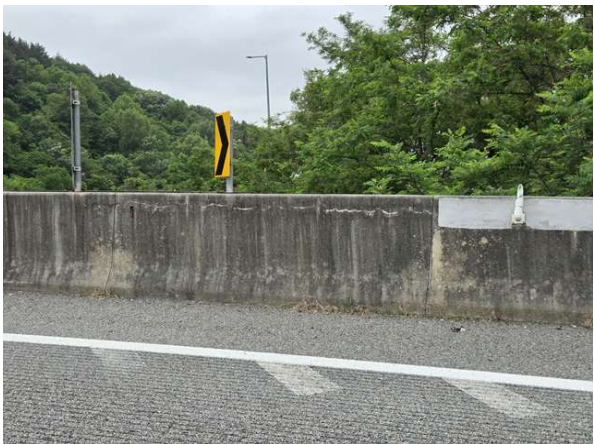
| 손상현황 | • S3 균열부 백태(0.1×2.0) | 손상현황 | • S3 균열부 백태(0.1×5.0) |
| 원 인 | • 외부 우수유입 등 | 원 인 | • 외부 우수유입 등 |

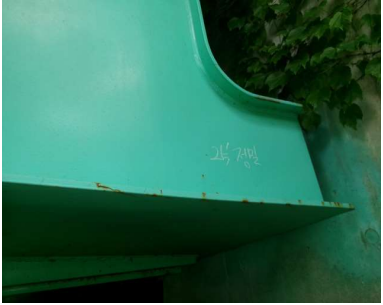
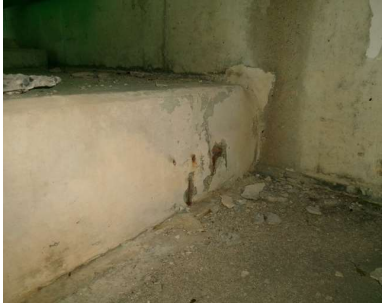
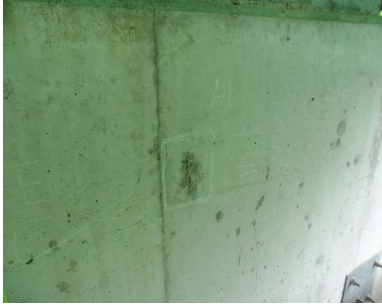
| ① 거더외부 부식 - 진전 여부확인 | ② 교대 잡철물노출 - 진전 여부확인 | ③ 교대 박락 - 진전 여부확인 |

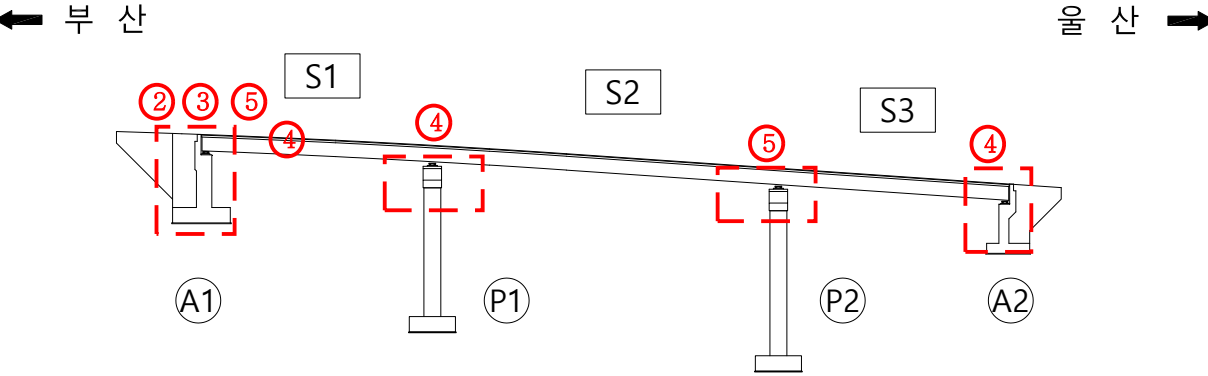
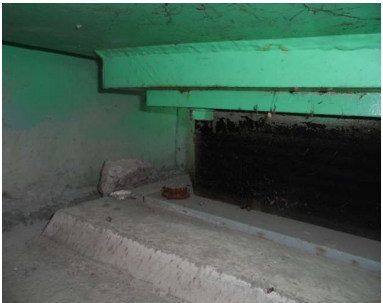
| ④ 받침 볼트부식 - 진전 여부확인 | ⑤ 교량받침 부식 - 진전 여부확인 | - |
