## 23. 삼정천교(부산)

### 23.1 시설물의 개요

본 시설물은 울산광역시 울주군 청량읍 삼정리 287에 위치한 교량으로 총 연장 315.0m, 폭 15.75m로 시공되어 있다.

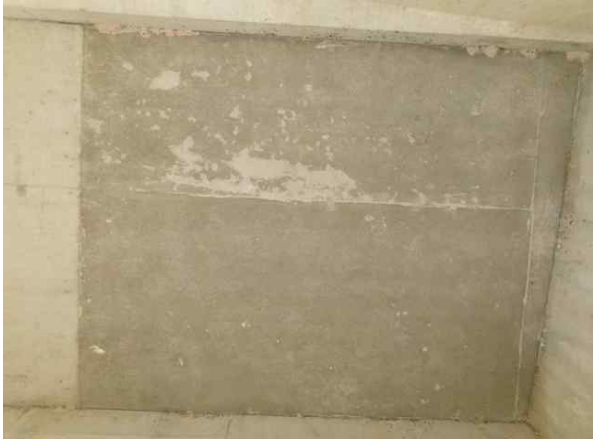
| 손상현황 | • S1 망상균열(2.0m×2.0m) | 손상현황 | • S2 균열(0.3mm미만) |
| 원 인 | • 건조수축, 거푸집 조기탈락 등 | 원 인 | • 건조수축, 온도변화 등 |

| 조치방안 | • 표면처리 | 조치방안 | • 표면처리 |

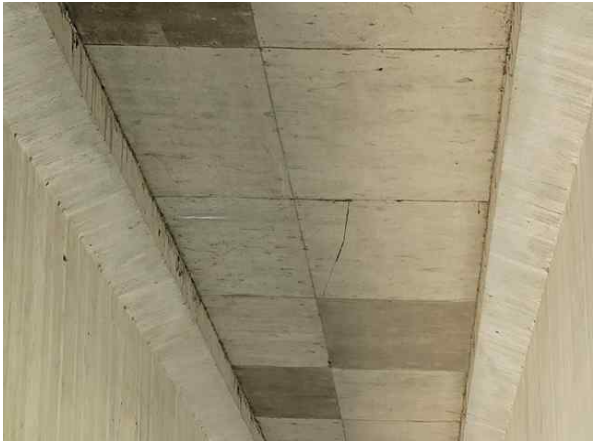
| 손상현황 | • S3 균열부백태(L=1.0m) | 손상현황 | • S4 백태(0.3m×0.4m) |
| 원 인 | • 건조수축, 습기흡착 등 | 원 인 | • 외부우수, 습기흡착 등 |

| 조치방안 | • 단면보수 | 조치방안 | • 표면처리 |

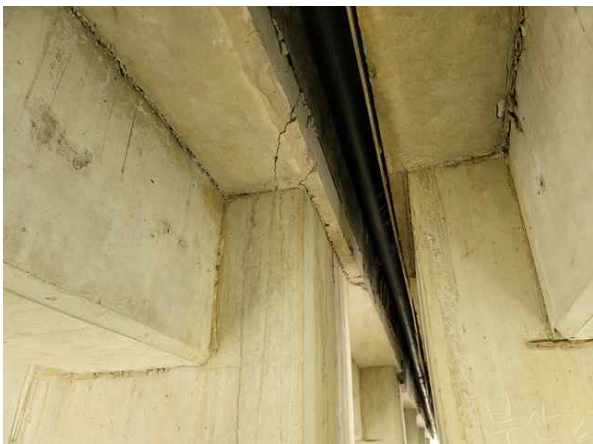
| 손상현황 | • S6 층분리(0.2m×3.0m) | 손상현황 | • S9 표면오염(0.5m×0.5m) |
| 원 인 | • 외부충격, 반복적인 윤하중 등 | 원 인 | • 수분접촉, 장기공용 등 |

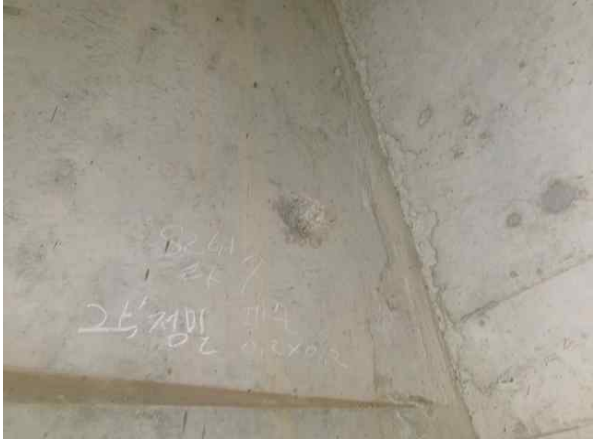
| 손상현황 | • S2-G1 파손(0.2m×0.2m) | 손상현황 | • S2-G6 파손(0.2m×0.2m) |
| 원 인 | • 시공시 외부충격 등 | 원 인 | • 시공시 외부충격 등 |

- 거더에서 조사된 파손의 경우 인양홀 주변에서 발생하였고, 시공시 발생한 충격으로 인한 손상으로 판단되며, 손상의 정도는 경미한 수준으로 내구성 저하방지 및 2차손상발생 예방 차원의 단면보수 등 적절한 방안의 보수가 필요할 것으로 사료된다.
- 조사된 표면오염의 경우 캔틸레버부에 위치한 유공관 길이부족으로 인하여 발생한 손상으로 판단되며, 구조적인 영향을 끼칠 손상은 아니며 즉각적인 보수보다는 배수시설 보수와 연계하여 표면처리 등 적절한 방안의 보수가 필요할 것으로 사료된다.

| 조치방안 | • 단면보수 | 조치방안 | • 단면보수 |

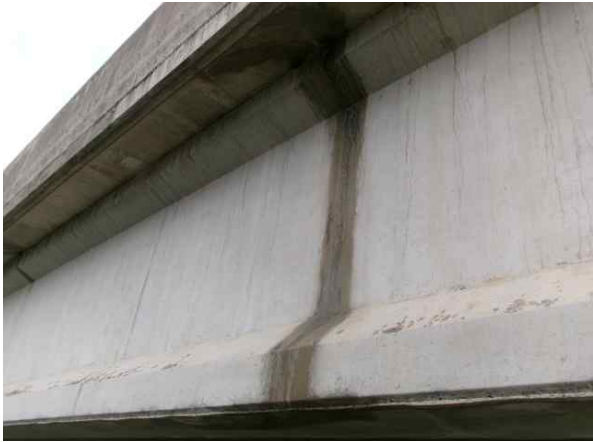
| 손상현황 | • S6-G7 표면오염(0.3m×1.5m) | 손상현황 | • S3-G5 상태양호 |
| 원 인 | • 수분접촉, 장기공용 | 원 인 | — |

| 조치방안 | • 표면처리 | 조치방안 | — |

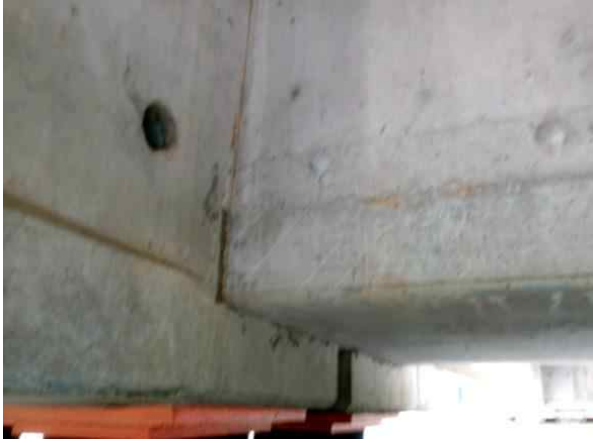
| 손상현황 | • S4 들뜸 (0.4m×0.5m) | 손상현황 | • S6 균열(0.3mm미만) |
| 원 인 | • 다짐불량, 동결융해 반복 등 | 원 인 | • 전단응력, 건조수축 등 |

| 조치방안 | • 표면처리 | 조치방안 | • 표면처리 |

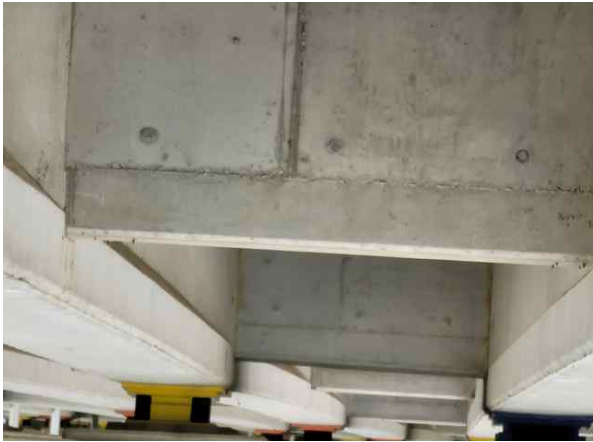
| 손상현황 | • S6 균열(0.3mm미만) | 손상현황 | • S8 균열(0.3mm미만) |
| 원 인 | • 온도변화, 건조수축 등 | 원 인 | • 온도변화, 건조수축 등 |

| 조치방안 | • 표면처리 | 조치방안 | • 표면처리 |

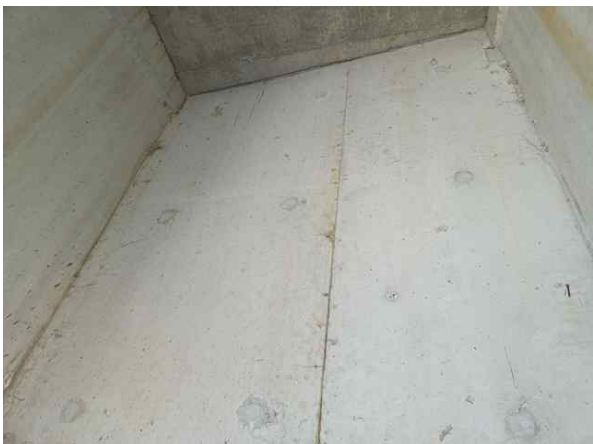
| 손상현황 | • S8 균열(0.3mm미만) | 손상현황 | • S8 거푸집 미세거(1EA) |
| 원 인 | • 온도변화, 건조수축 등 | 원 인 | • 마감불량 등 |

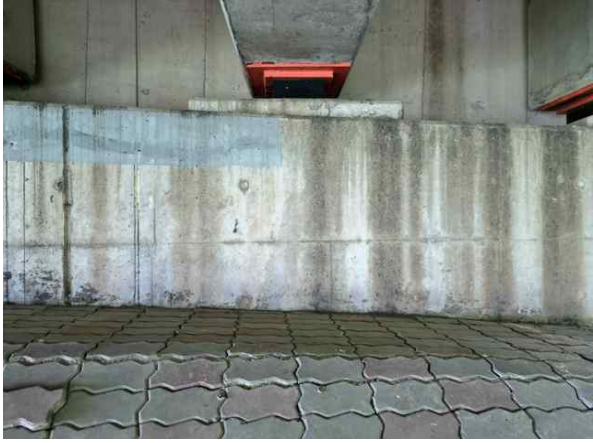
| 손상현황 | • A1 균열(0.3mm이상) | 손상현황 | • A1 망상균열(11.0m×3.8m) |
| 원 인 | • 건조수축, 온도변화 등 | 원 인 | • 건조수축, 거푸집 조기탈거 등 |

| 조치방안 | • 주입보수 | 조치방안 | • 표면처리 |

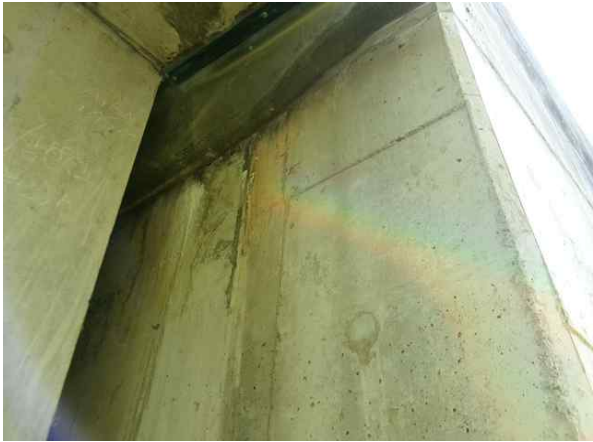
| 손상현황 | • A1 백태(0.5m×0.5m) | 손상현황 | • A1 실링재이격(L=4.5m) |
| 원 인 | • 외부우수, 습기흡착 등 | 원 인 | • 장기공용 등 |

| 조치방안 | • 표면처리 | 조치방안 | • 실란트 시공 |

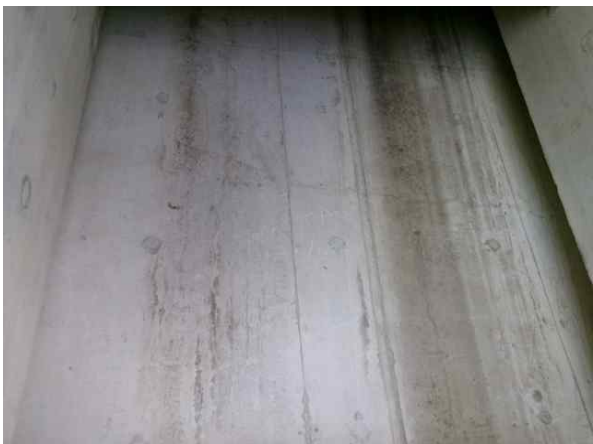
| 손상현황 | • A2 망상균열(1.5m×1.5m) | 손상현황 | • A2 표면오염(0.5m×2.0m) |
| 원 인 | • 건조수축, 거푸집 조기탈거 등 | 원 인 | • 외부우수, 장기공용 등 |

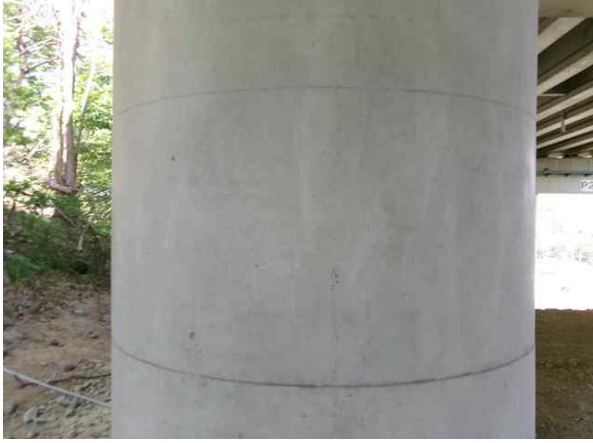
| 손상현황 | • P1 망상균열(3.0m×3.5m) | 손상현황 | • P2 균열(0.3mm미만) |
| 원 인 | • 건조수축, 거푸집 조기탈거 등 | 원 인 | • 건조수축, 온도변화 등 |

| 조치방안 | • 표면처리 | 조치방안 | • 표면처리 |

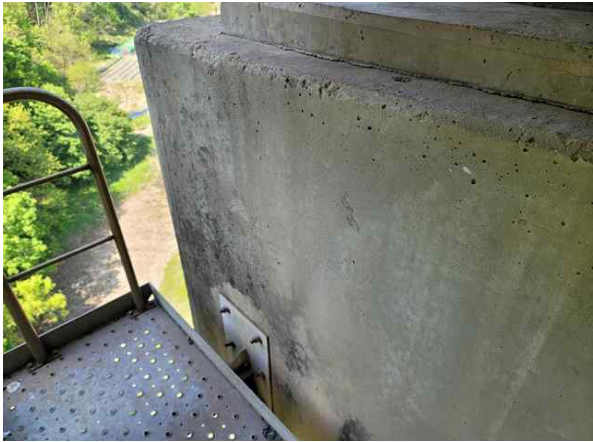
| 손상현황 | • P3 표면오염(1.0m×1.0m) | 손상현황 | • P3 망상균열(2.5m×2.5m) |
| 원 인 | • 외부우수, 장기공용 등 | 원 인 | • 건조수축, 거푸집 조기탈거 등 |

| 조치방안 | • 표면처리 | 조치방안 | • 표면처리 |

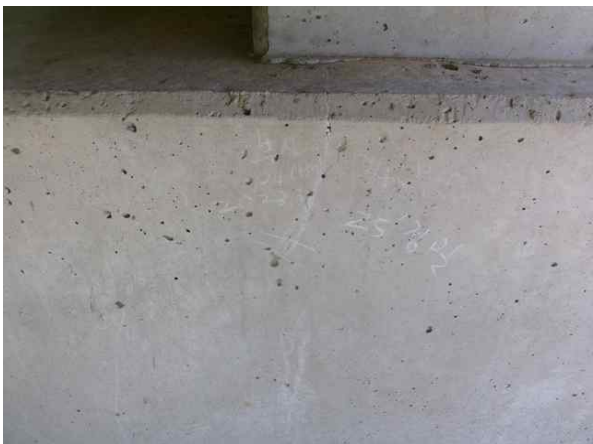
| 손상현황 | • P4 균열(0.3mm미만) | 손상현황 | • P5 망상균열(8.0m×1.0m) |
| 원 인 | • 건조수축, 온도변화 등 | 원 인 | • 건조수축, 거푸집 조기탈거 등 |

| 조치방안 | • 표면처리 | 조치방안 | • 표면처리 |

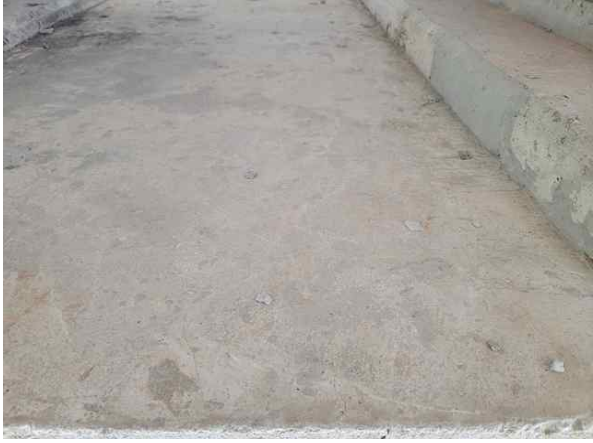
| 손상현황 | • P6 균열(0.3mm미만) | 손상현황 | • P7 망상균열(4.2m×1.0m) |
| 원 인 | • 건조수축, 온도변화 등 | 원 인 | • 건조수축, 거푸집 조기탈거 등 |

| 조치방안 | • 표면처리 | 조치방안 | • 표면처리 |

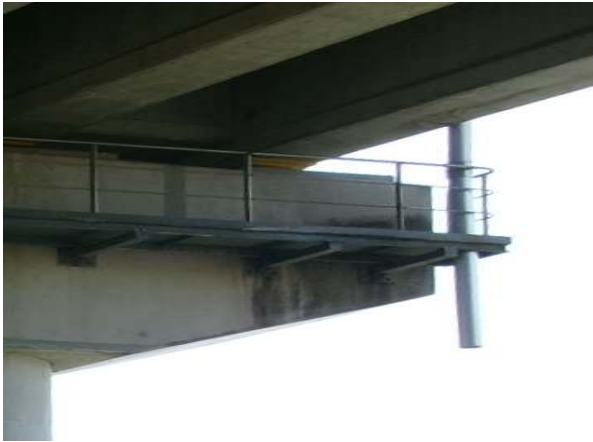
| 손상현황 | • P8 표면오염(1.5m×2.0m) | 손상현황 | • P8 재료분리(0.1m×2.5m) |
| 원 인 | • 외부우수, 장기공용 등 | 원 인 | • 다짐미흡, 시공미흡 등 |

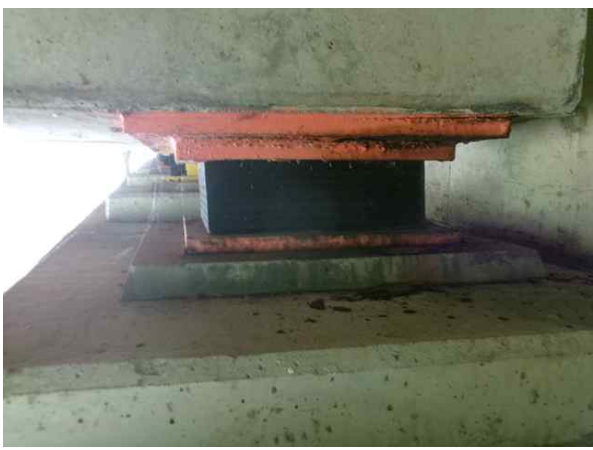
| 손상현황 | • A1-SH5 Plate 부식(1EA) | 손상현황 | • P1-SH5(A2) 받침콘크리트 재료분리(0.3m×0.5m) |
| 원 인 | • 신축이음 우수유입, 공용기간중 열화 등 | 원 인 | • 다짐미흡, 거푸집 조기탈거 등 |

| 조치방안 | • 재도장 | 조치방안 | • 표면처리 |

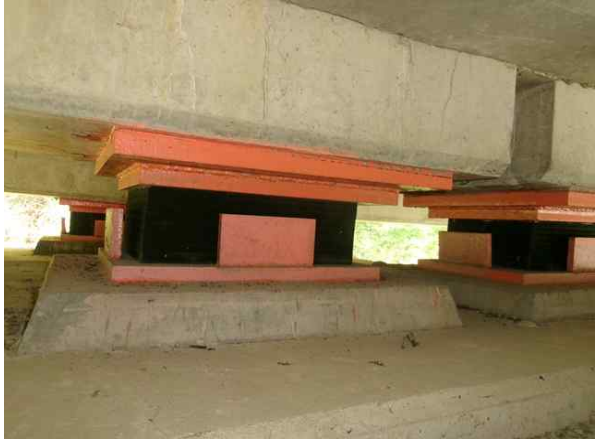
| 손상현황 | • P1-SH6(A1) 탄성패드 밀림(1EA) | 손상현황 | • P2-SH3(A1) 몰탈균열(0.3mm미만) |
| 원 인 | • 시공미흡 등 | 원 인 | • 건조수축, 온도변화 등 |

| 조치방안 | • 주의관찰 | 조치방안 | • 표면처리 |

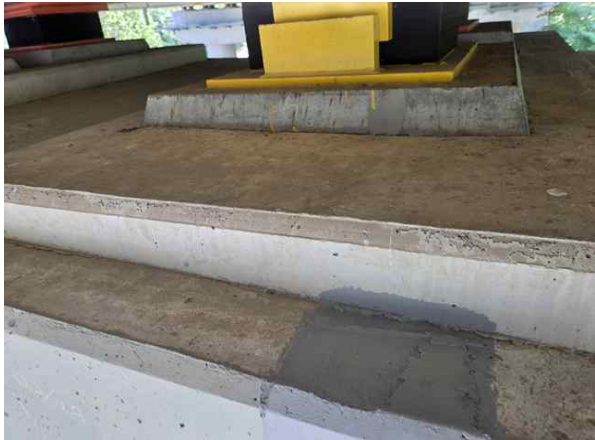
| 손상현황 | • P2-SH6(A2) 반침콘크리트 균열(0.3mm미만) | 손상현황 | • P5-SH6(A1) 몰탈파손(0.1m×0.1m) |
| 원 인 | • 건조수축, 거푸집 조기탈거 등 | 원 인 | • 외부충격, 다짐미흡 등 |

| 조치방안 | • 표면처리 | 조치방안 | • 단면보수 |

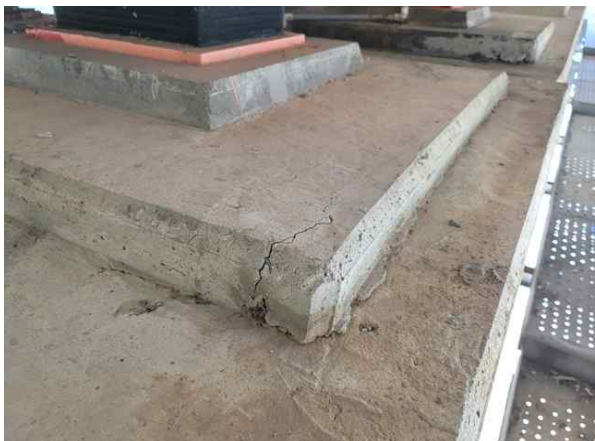
| 손상현황 | • P6-SH1(A1) 반침콘크리트 층분리(0.1m×0.3m) | 손상현황 | • P8-SH4(A1) 스토퍼 밀착(1EA) |
| 원 인 | • 건조수축, 동결융해 반복 등 | 원 인 | • 신축거동, 시공미흡 등 |

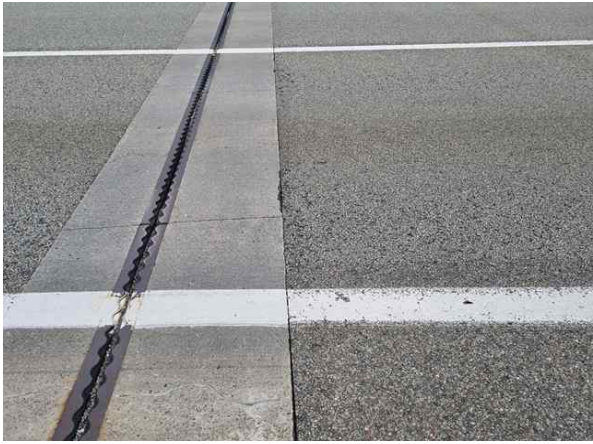
| 손상현황 | • A1 후타재 파손(0.1m×0.4m) | 손상현황 | • A1 토사퇴적(L=2.0m) |
| 원 인 | • 차량 반복통행, 외부충격 등 | 원 인 | • 장기공용, 이물질유입 등 |

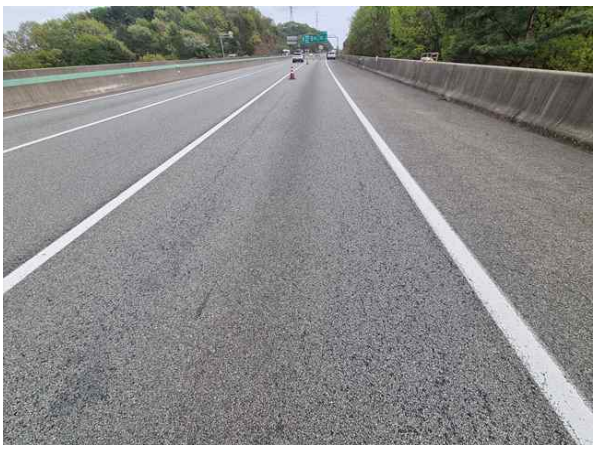
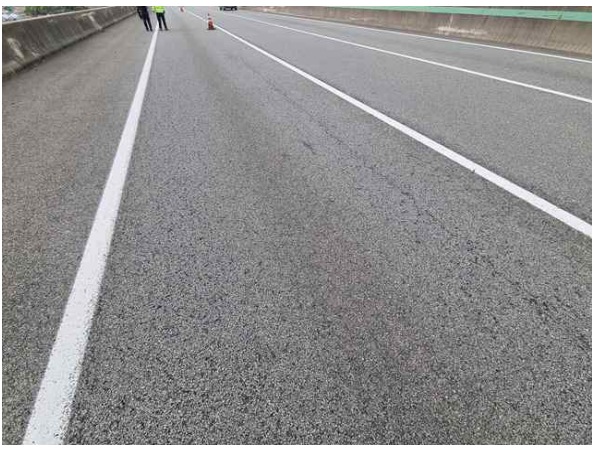
| 손상현황 | • S2 포장균열(L=12.0m) | 손상현황 | • S2 포장균열(L=12.0m) |
| 원 인 | • 다짐미흡, 차량 반복통행 등 | 원 인 | • 다짐미흡, 차량 반복통행 등 |

| 조치방안 | • 주의관찰 | 조치방안 | • 주의관찰 |

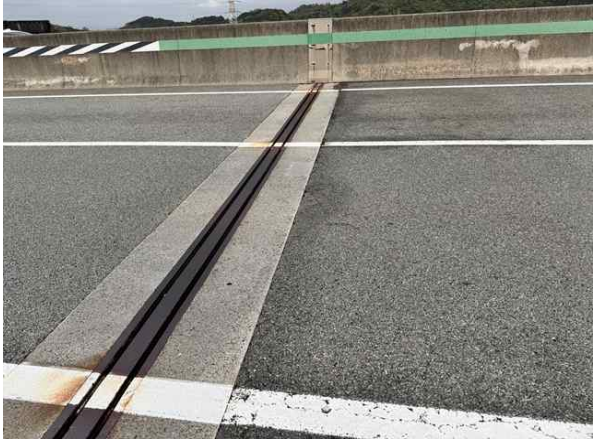
| 손상현황 | • S3 파손(0.3m×0.4m) | 손상현황 | • S4 패임(0.1m×0.1m) |
| 원 인 | • 차량 반복통행, 외부충격 등 | 원 인 | • 차량 반복통행, 장기공용 등 |

| 조치방안 | • 소파보수 | 조치방안 | • 주의관찰 |

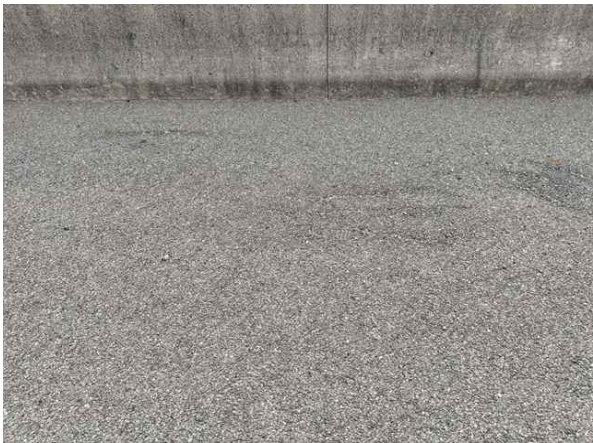
| 손상현황 | • S5 망상균열(1.0m×0.5m) | 손상현황 | • S8 마모(0.5m×2.0m) |
| 원 인 | • 건조수축, 다짐미흡 등 | 원 인 | • 차량 반복통행, 동결방지재 등 |

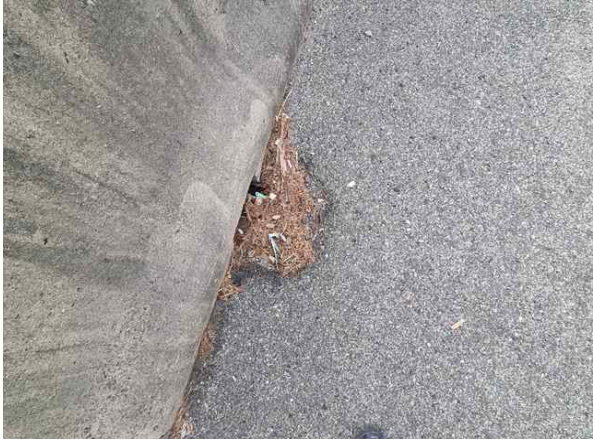
| 손상현황 | • S1 집수구 막힘(1EA) | 손상현황 | • S6 유공관 길이부족(1EA) |
| 원 인 | • 장기공용, 이물질 퇴적 등 | 원 인 | • 시공미흡, 장기공용 등 |

| 조치방안 | • 정비 | 조치방안 | • 정비 |

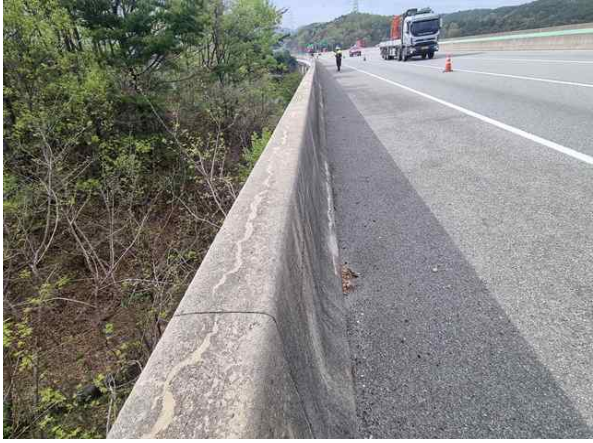
| 손상현황 | • S1 균열(0.3mm미만) | 손상현황 | • S1 백태(0.1m×0.2m) |
| 원 인 | • 건조수축, 온도변화 등 | 원 인 | • 습기흡착, 외부우수 등 |

| 조치방안 | • 표면처리 | 조치방안 | • 표면처리 |

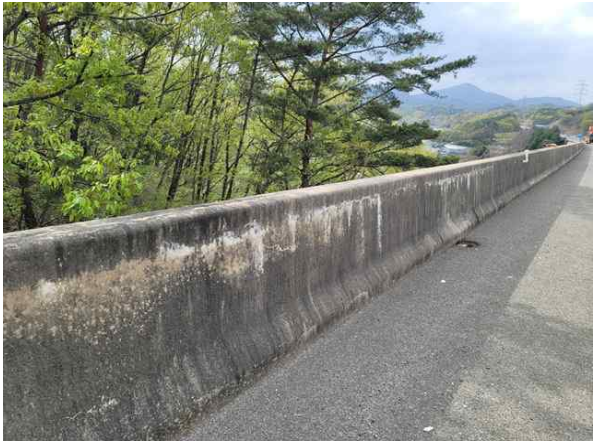
| 손상현황 | • S2 균열부백태(L=9.0m) | 손상현황 | • S7 균열(0.3mm미만) |
| 원 인 | • 건조수축, 우수유입 등 | 원 인 | • 건조수축, 온도변화 등 |

| 조치방안 | • 표면처리 | 조치방안 | • 표면처리 |

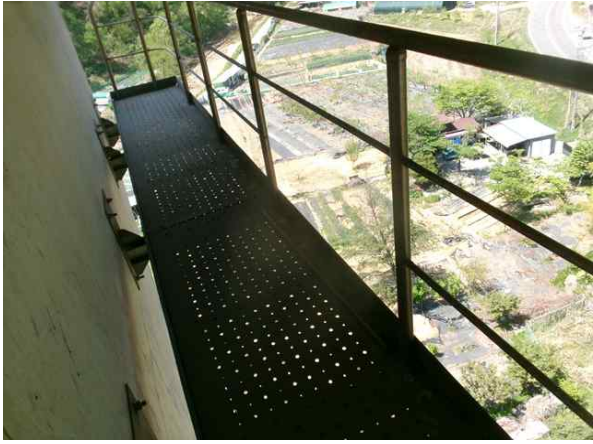
| 손상현황 | • P5 난간 파손(1EA) | 손상현황 | • P8 난간 파손(1EA) |
| 원 인 | • 장기공용, 외부충격 등 | 원 인 | • 장기공용, 외부충격 등 |

| 조치방안 | • 주의관찰 | 조치방안 | • 정비 |

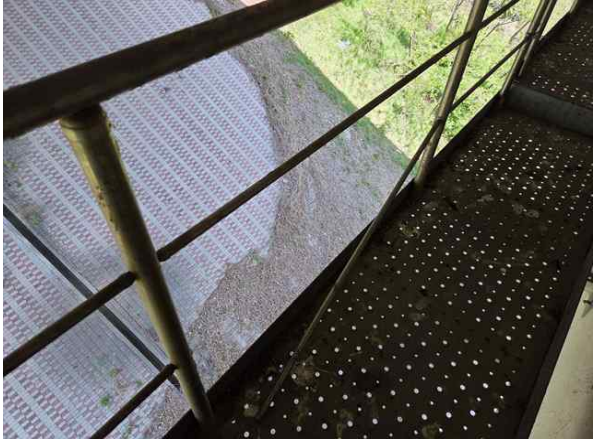
| 손상현황 | • P8 난간 파손(1EA) | 손상현황 | • P1 브라켓 상태양호 |
| 원 인 | • 장기공용, 외부충격 등 | 원 인 | — |

| 조치방안 | • 정비 | 조치방안 | — |
