## 24. 삼정천교(울산)

### 24.1 시설물의 개요

본 시설물은 울산광역시 울주군 청량읍 덕하리 산 169-1에 위치한 교량으로 총 연장 315.0m, 폭 15.75m로 시공되어 있다.

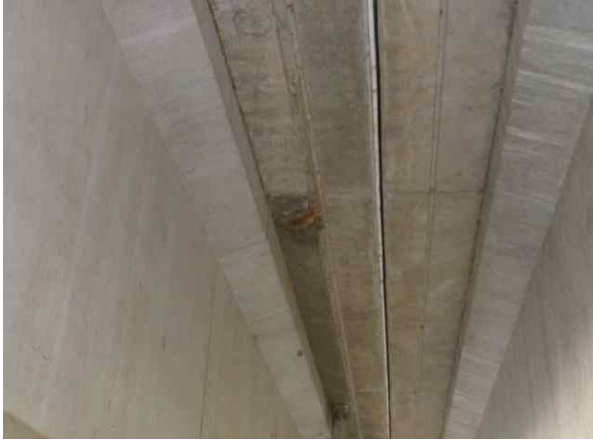
| 손상현황 | • S1 표면오염(0.2m×0.2m) | 손상현황 | • S3 균열(0.3mm미만) |
| 원 인 | • 외부우수, 장기공용 등 | 원 인 | • 건조수축, 거푸집 조기탈거 등 |

| 조치방안 | • 표면처리 | 조치방안 | • 표면처리 |

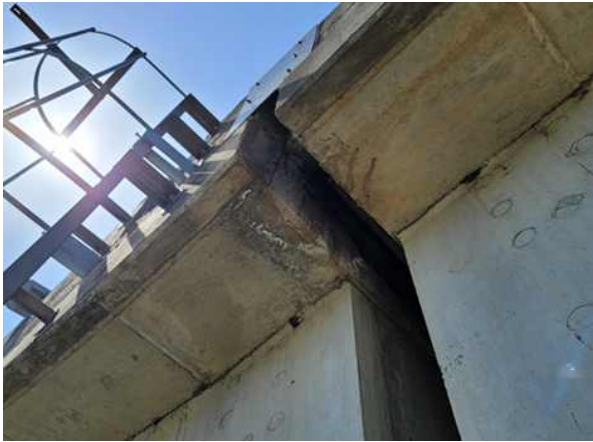
| 손상현황 | • S3 백태(0.2m×1.0m) | 손상현황 | • S4 보수부재균열(0.3mm미만) |
| 원 인 | • 외부우수, 습기흡착 등 | 원 인 | • 건조수축, 보수미흡 등 |

| 조치방안 | • 표면처리 | 조치방안 | • 표면처리 |

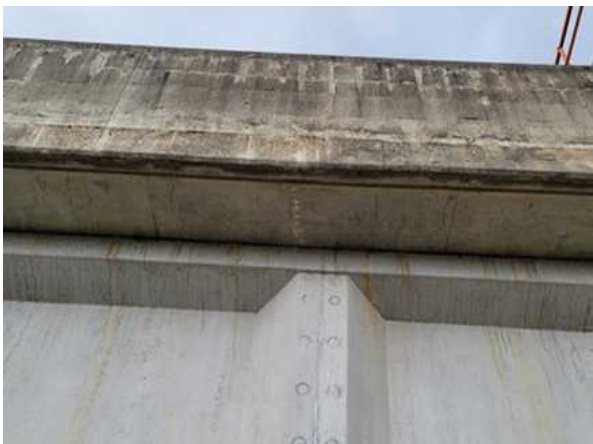
| 손상현황 | • S5 균열부백태(0.1m×0.5m) | 손상현황 | • S8 망상균열(2.0m×2.0m) |
| 원 인 | • 건조수축, 우수유입 등 | 원 인 | • 건조수축, 거푸집 조기탈거 등 |

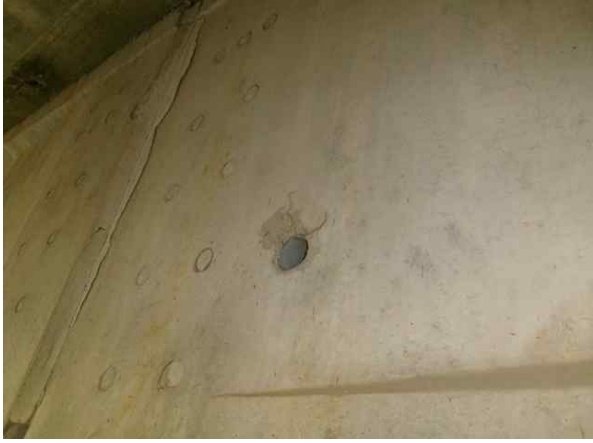
| 손상현황 | • S1-G2 파손(0.2m×0.2m) | 손상현황 | • S2-G1 파손(0.2m×0.2m) |
| 원 인 | • 시공시 외부충격 등 | 원 인 | • 시공시 외부충격 등 |

- 거더에서 조사된 파손의 경우 인양홀 주변에서 발생한 손상이며, 시공시 발생한 외부충격으로 인한 손상으로 판단되며, 구조적인 영향을 주는 손상은 아니지만 내구성 저하방지 및 2차손상발생 예방 차원의 단면보수 등 적절한 방안의 보수가 필요할 것으로 사료된다.
- 조사된 표면오염의 경우 캔틸레버부에 위치한 유공관 길이부족으로 인하여 발생한 손상으로 판단되며, 구조적인 영향을 끼칠 손상은 아니며 즉각적인 보수보다는 배수시설 보수와 연계하여 표면처리 등 적절한 방안의 보수가 필요할 것으로 사료된다.

| 조치방안 | • 단면보수 | 조치방안 | • 단면보수 |

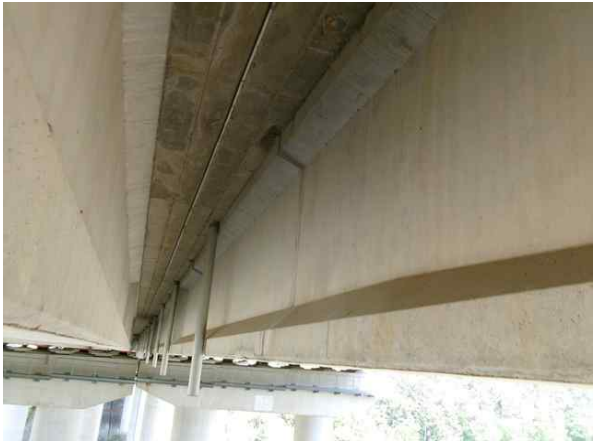
| 손상현황 | • 거더 S5-G1 표면오염(2.0m×0.5m) | 손상현황 | • 거더 S8-G1 표면오염(2.0m×0.5m) |
| 원 인 | • 수분접촉, 장기공용 | 원 인 | • 수분접촉, 장기공용 |

| 조치방안 | • 표면처리 | 조치방안 | • 표면처리 |

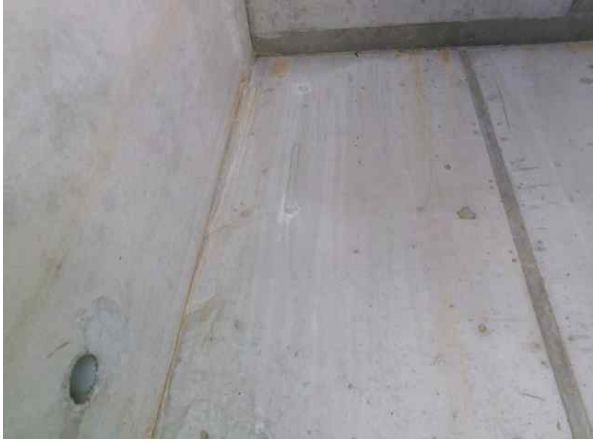
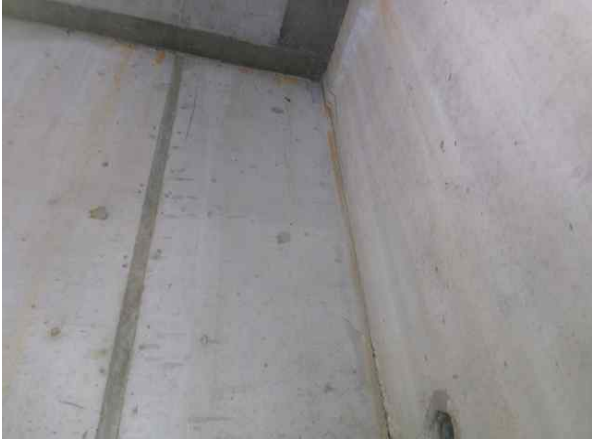
| 손상현황 | • S4 균열(0.3mm미만) | 손상현황 | • S4 균열(0.3mm미만) |
| 원 인 | • 전단응력, 건조수축 등 | 원 인 | • 전단응력, 건조수축 등 |

| 조치방안 | • 표면처리 | 조치방안 | • 표면처리 |

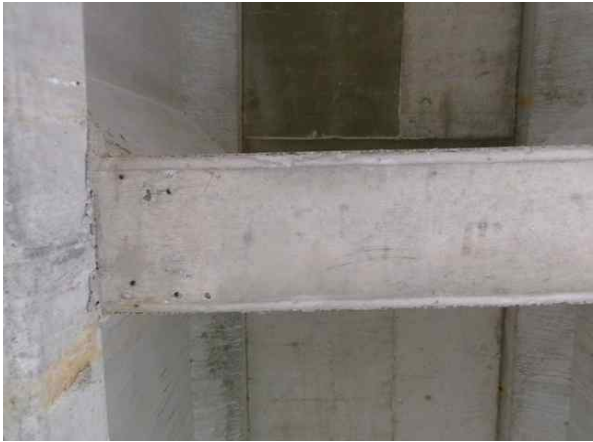
| 손상현황 | • S6 균열(0.3mm미만) | 손상현황 | • S8 균열(0.3mm미만) |
| 원 인 | • 건조수축 거푸집 조기탈거 등 | 원 인 | • 건조수축, 거푸집 조기탈거 등 |

| 조치방안 | • 표면처리 | 조치방안 | • 표면처리 |

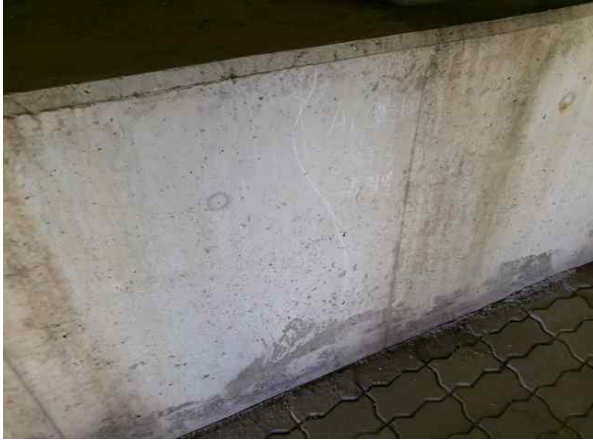
| 손상현황 | • A1 균열(0.3mm미만) | 손상현황 | • A1 균열(0.3mm미만) |
| 원 인 | • 건조수축, 온도변화 등 | 원 인 | • 건조수축, 거푸집 조기탈거 등 |

| 조치방안 | • 표면처리 | 조치방안 | • 표면처리 |

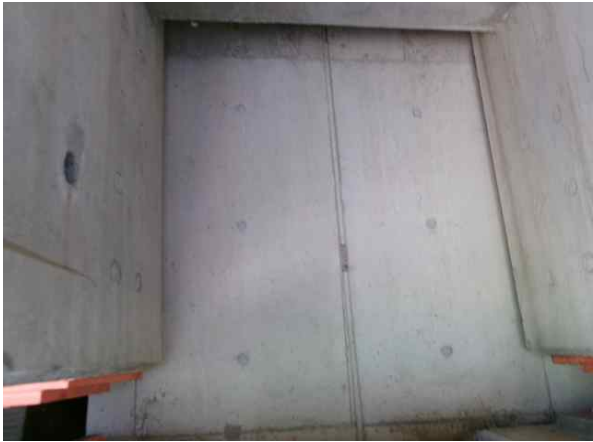
| 손상현황 | • A1 망상균열(1.5m×2.0m) | 손상현황 | • A2 실링재 탈락(L=3.0m) |
| 원 인 | • 건조수축, 거푸집 조기탈거 등 | 원 인 | • 장기공용, 외부우수 등 |

| 조치방안 | • 표면처리 | 조치방안 | • 실란트 시공 |

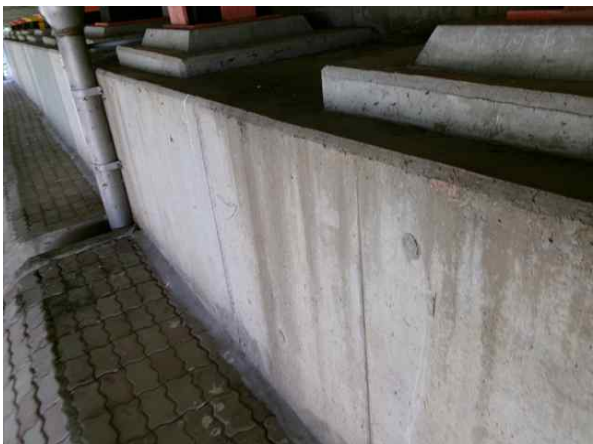
| 손상현황 | • A2 표면오염(1.0m×3.0m) | 손상현황 | • A2 망상균열 보수현황 |
| 원 인 | • 장기공용, 외부우수 등 | 원 인 | — |

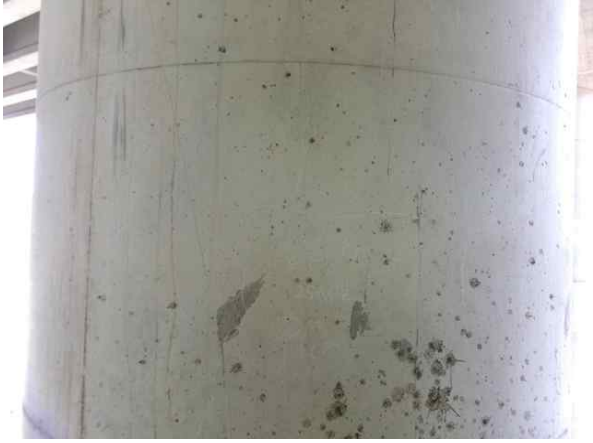
| 손상현황 | • P1 망상균열(7.9m×0.5m) | 손상현황 | • P1 균열(0.3mm미만) |
| 원 인 | • 건조수축, 거푸집 조기탈거 등 | 원 인 | • 건조수축, 온도변화 등 |

| 조치방안 | • 표면처리 | 조치방안 | • 표면처리 |

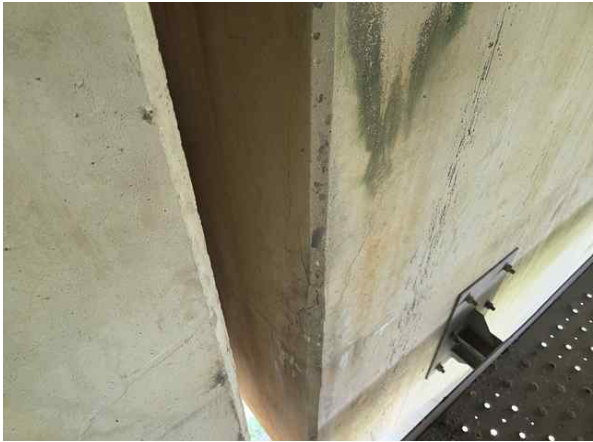
| 손상현황 | • P2 층분리(0.2m×0.5m) | 손상현황 | • P2 표면오염(0.3m×2.5m) |
| 원 인 | • 다짐부족, 우수유입 등 | 원 인 | • 장기공용, 외부우수 등 |

| 조치방안 | • 단면보수 | 조치방안 | • 표면처리 |

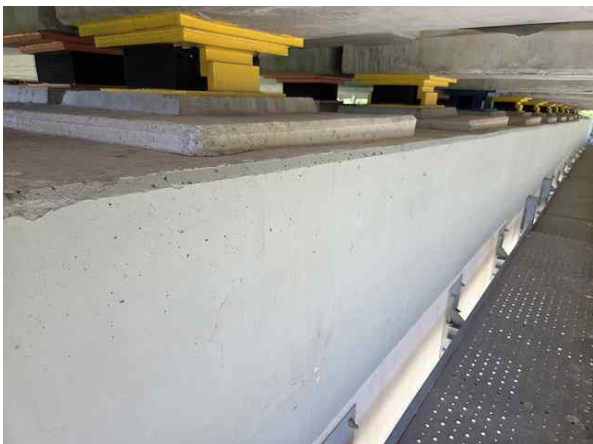
| 손상현황 | • P3 보수부 망상균열(15.0m×1.0m) | 손상현황 | • P4 균열(0.3mm미만) |
| 원 인 | • 보수미흡, 건조수축 등 | 원 인 | • 건조수축, 온도변화 등 |

| 조치방안 | • 표면처리 | 조치방안 | • 표면처리 |

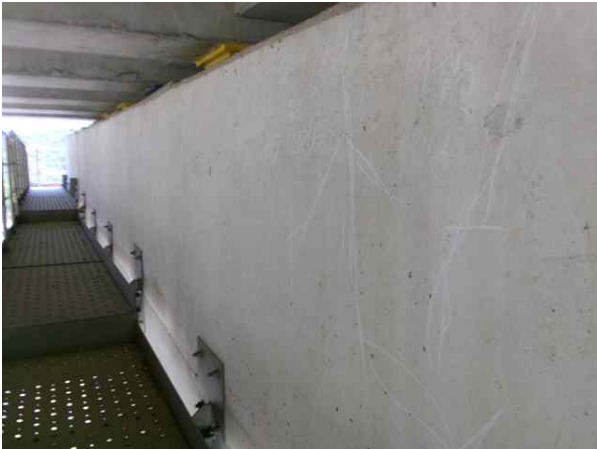
| 손상현황 | • P5 망상균열(10.0m×1.0m) | 손상현황 | • P6 표면오염(2.0m×5.0m) |
| 원 인 | • 건조수축, 거푸집 조기탈거 등 | 원 인 | • 장기공용, 외부우수 등 |

| 조치방안 | • 표면처리 | 조치방안 | • 표면처리 |

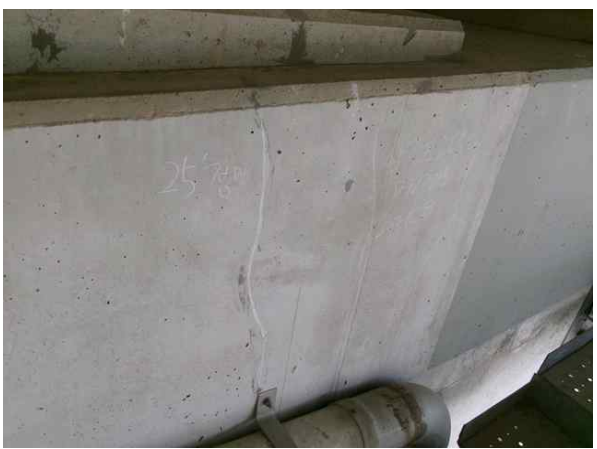
| 손상현황 | • P7 균열(0.3mm미만) | 손상현황 | • P8 망상균열(8.1m×5.0m) |
| 원 인 | • 건조수축, 온도변화 등 | 원 인 | • 건조수축, 거푸집 조기탈거 등 |

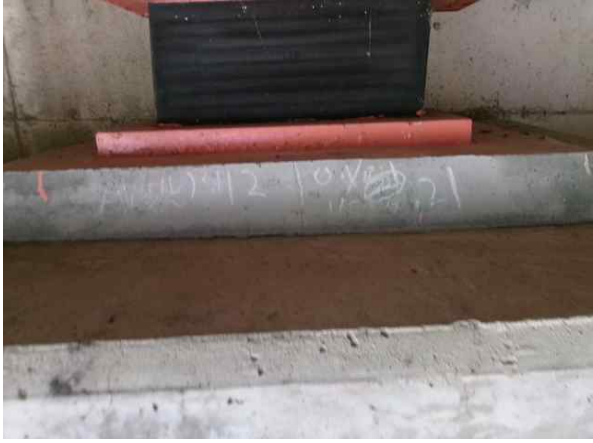
| 손상현황 | • A1-SH2 몰탈균열(0.3mm미만) | 손상현황 | • A1-SH7 반침콘크리트균열(0.3mm미만) |
| 원 인 | • 건조수축, 온도변화 등 | 원 인 | • 건조수축, 온도변화 등 |

| 조치방안 | • 표면처리 | 조치방안 | • 표면처리 |

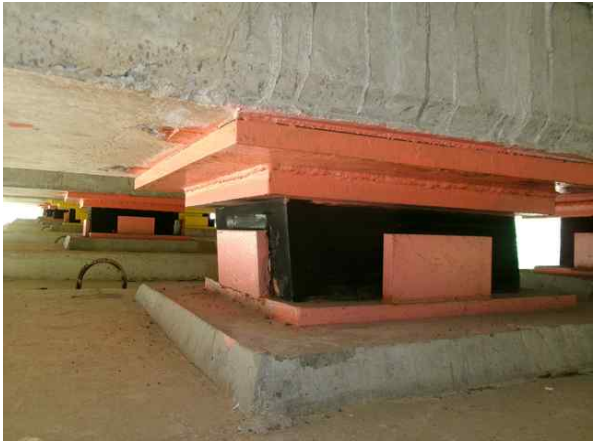
| 손상현황 | • P1-SH2(A2) 탄성패드밀림(1EA) | 손상현황 | • P2-S6(A2) 스토퍼밀착(1EA) |
| 원 인 | • 시공미흡 등 | 원 인 | • 시공미흡, 신축거동 등 |

| 조치방안 | • 주의관찰 | 조치방안 | • 주의관찰 |

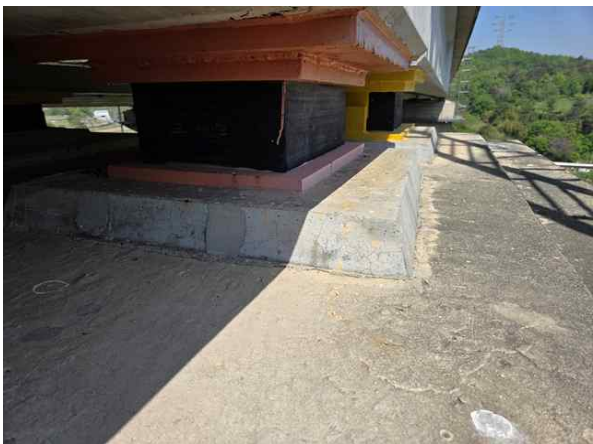
| 손상현황 | • P2-SH7(A2) 몰탈망상균열(0.2m×0.5m) | 손상현황 | • P3-SH1(A1) 반침콘크리트 층분리(0.5m×0.4m) |
| 원 인 | • 건조수축, 거푸집 조기탈거 등 | 원 인 | • 건조수축, 다짐불량 등 |

| 조치방안 | • 표면처리 | 조치방안 | • 단면보수 |

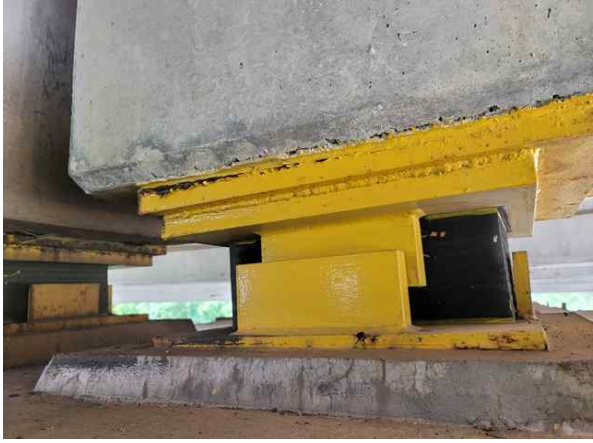
| 손상현황 | • P3-SH4(A2) Plate 부식(1EA) | 손상현황 | • P4-SH2(A2) 받침콘크리트 균열(0.3mm미만) |
| 원 인 | • 장기공용, 습기흡착 등 | 원 인 | • 건조수축, 온도변화 등 |

| 조치방안 | • 재도장 | 조치방안 | • 표면처리 |

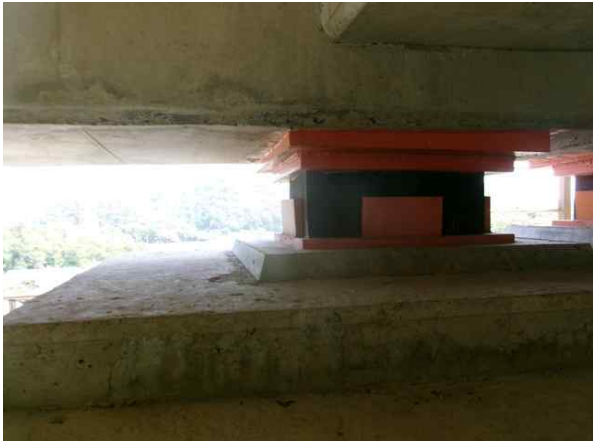
| 손상현황 | • P4-SH7(A2) 탄성패드밀림(1EA) | 손상현황 | • P5-S3(A1) 몰탈박락(0.1m×0.1m) |
| 원 인 | • 건조수축, 거푸집 조기탈거 등 | 원 인 | • 다짐미흡, 건조수축 등 |

| 조치방안 | • 표면처리 | 조치방안 | • 단면보수 |

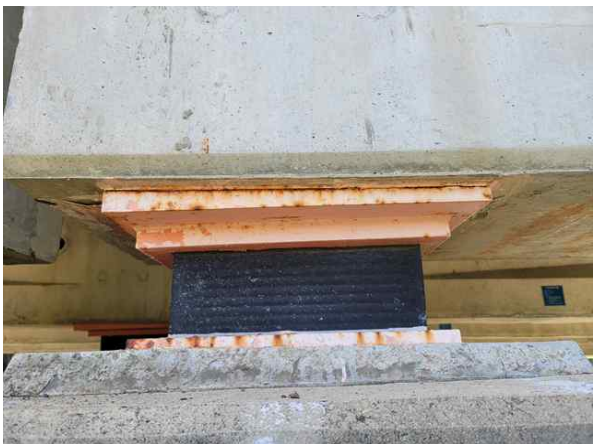
| 손상현황 | • 교량받침 P6-SH7(A2) Plate 부식(1EA) | 손상현황 | • A2-SH5 몰탈균열(0.3mm미만) |
| 원 인 | • 장기공용, 습기흡착 등 | 원 인 | • 건조수축, 온도변화 등 |

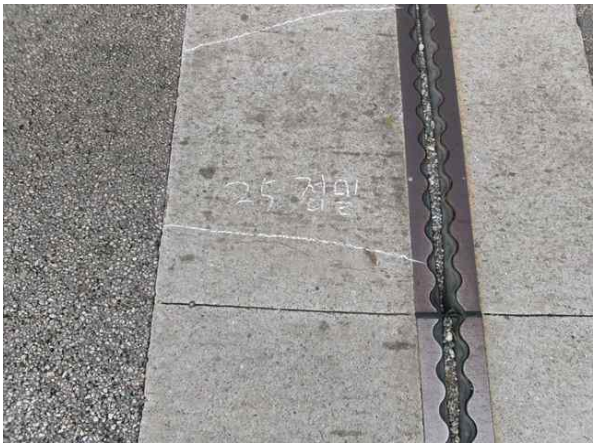
| 손상현황 | • A1 후타재 균열 | 손상현황 | • A1 후타재 파손(0.2m×1.0m) |
| 원 인 | • 건조수축, 차량반복통행 등 | 원 인 | • 차량반복통행, 외부충격 등 |

| 조치방안 | • 주의관찰 | 조치방안 | • 단면보수 |

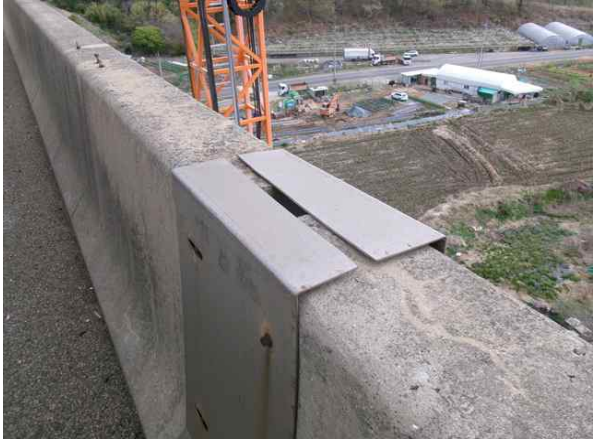
| 손상현황 | • P3 차수판 연결불량(1EA) | 손상현황 | • P3 차수판 볼트탈락(3EA) |
| 원 인 | • 시공미흡 등 | 원 인 | • 차량반복통행, 장기공용 등 |

| 조치방안 | • 정비 | 조치방안 | • 정비 |

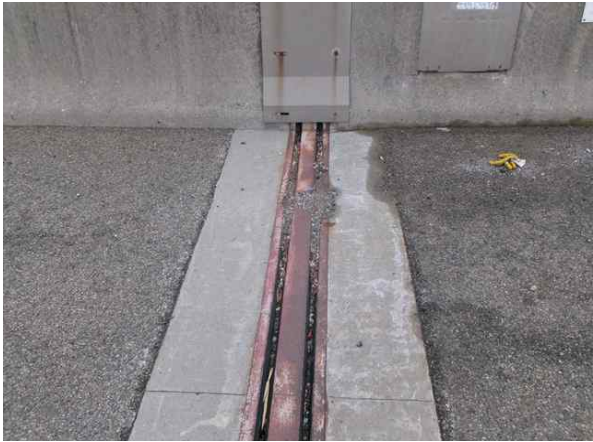
| 손상현황 | • P6 유간토사퇴적(L=1.5m) | 손상현황 | • P6 후타재 파손(0.1m×0.1m) |
| 원 인 | • 장기공용, 이물질퇴적 등 | 원 인 | • 차량반복통행, 외부충격 등 |

| 조치방안 | • 정비 | 조치방안 | • 단면보수 |

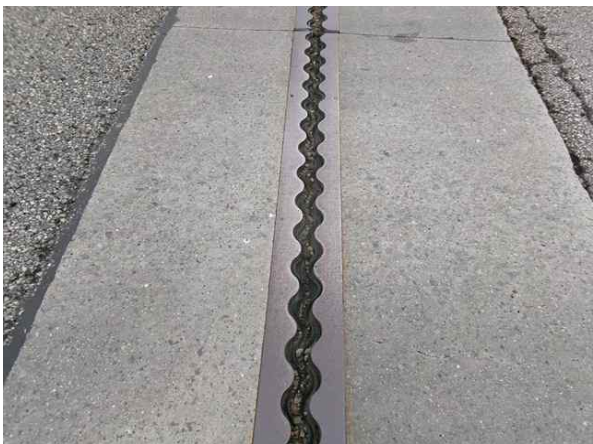
| 손상현황 | • A2 고무재파손(L=2.0m) | 손상현황 | • A2 후타재 균열 |
| 원 인 | • 장기공용, 신축거동 등 | 원 인 | • 건조수축, 차량반복통행 등 |

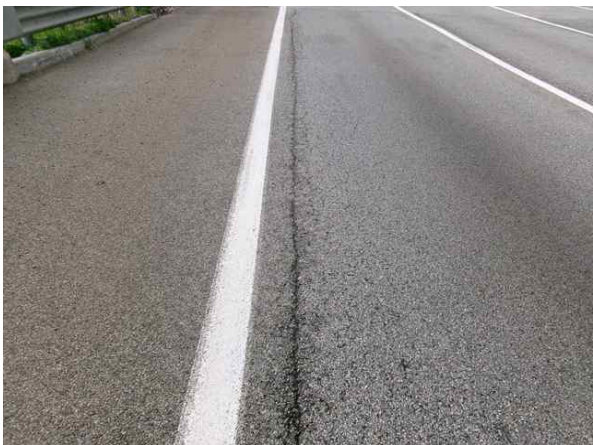
| 손상현황 | • S1 시공이음부 균열(L=35.0m) | 손상현황 | • S3 아스콘 균열(L=1.0m) |
| 원 인 | • 다짐미흡, 차량 반복통행 등 | 원 인 | • 다짐미흡, 차량 반복통행 등 |

| 조치방안 | • 주의관찰 | 조치방안 | • 주의관찰 |

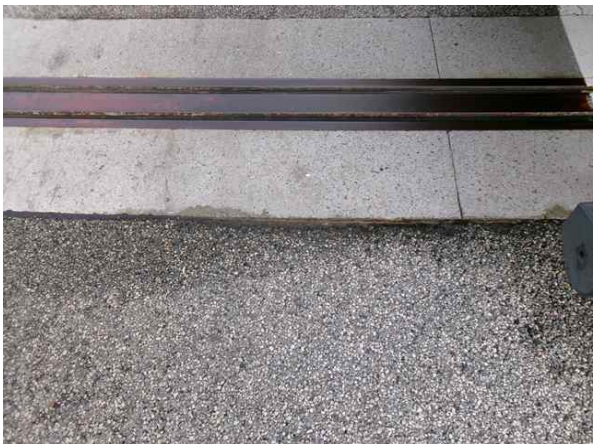
| 손상현황 | • S3 아스콘 파손(0.1m×5.0m) | 손상현황 | • S5 아스콘 균열(L=6.0m) |
| 원 인 | • 차량 반복통행, 외부충격 등 | 원 인 | • 다짐미흡, 차량 반복통행 등 |

| 조치방안 | • 소파보수 | 조치방안 | • 주의관찰 |

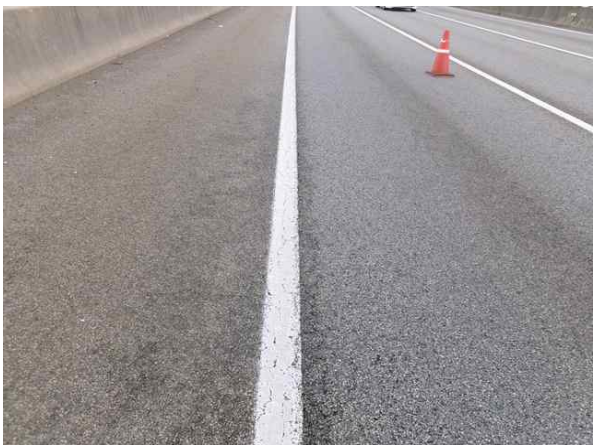
| 손상현황 | • S8 시공이음부 균열(L=35.0m) | 손상현황 | • S9 아스콘 파손(0.1m×7.0m) |
| 원 인 | • 다짐미흡, 차량 반복통행 등 | 원 인 | • 차량 반복통행, 외부충격 등 |

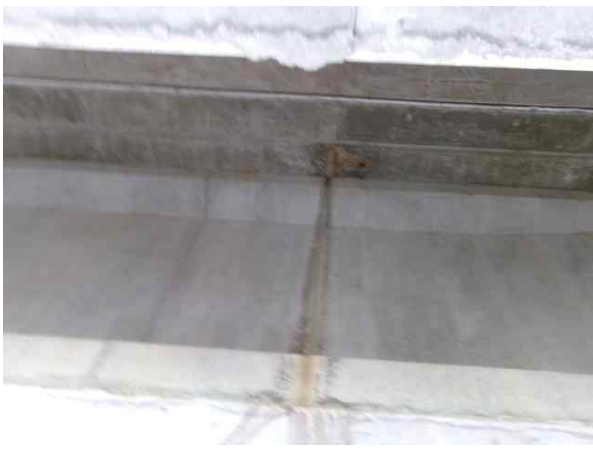
| 손상현황 | • S1 유공관 길이부족(1EA) | 손상현황 | • S4 유공관 길이부족(1EA) |
| 원 인 | • 시공미흡, 장기공용 등 | 원 인 | • 시공미흡, 장기공용 등 |

| 조치방안 | • 정비 | 조치방안 | • 정비 |

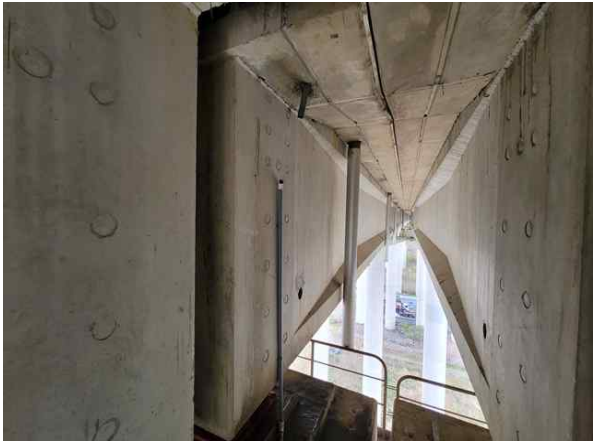
| 손상현황 | • S6 유도배수관 파손(1EA) | 손상현황 | • S9 배수관 볼트체결 불량(1EA) |
| 원 인 | • 시공미흡, 장기공용 등 | 원 인 | • 시공미흡 등 |

| 조치방안 | • 정비 | 조치방안 | • 정비 |

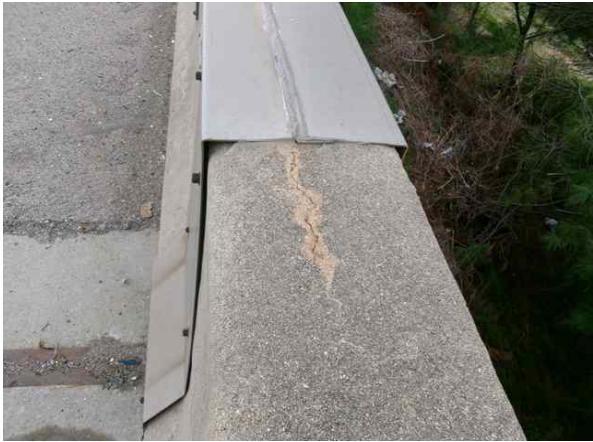
| 손상현황 | • S9 균열 (0.3mm미만) | 손상현황 | • S2 균열 보수현황 |
| 원 인 | • 건조수축, 온도변화 등 | 원 인 | — |

| 조치방안 | • 표면처리 | 조치방안 | — |
