## 27. 용소교(부산)

본 시설물은 부산광역시 기장군 기장읍 서부리 산 7-15에 위치한 교량으로 총 연장 420.0m, 폭 16.2m로 시공되어 있다.

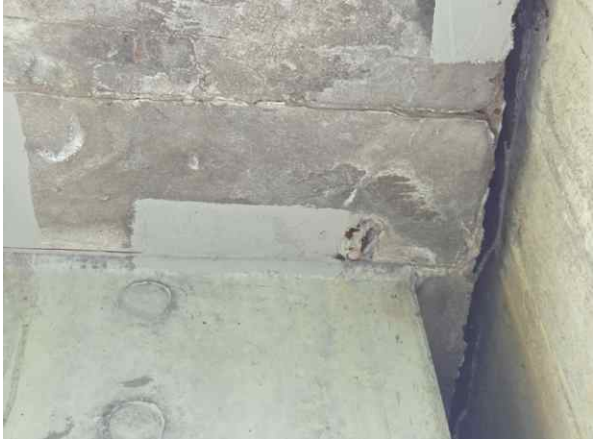
| 손상현황 | • S1 잡철물노출 (0.1m×0.1m) | 손상현황 | • S2 균열 (0.3mm미만) |
| 원 인 | • 품질관리미흡, 보수미흡 | 원 인 | • 건조수축, 온도변화 |

| 조치방안 | • 단면보수 | 조치방안 | • 표면처리 |

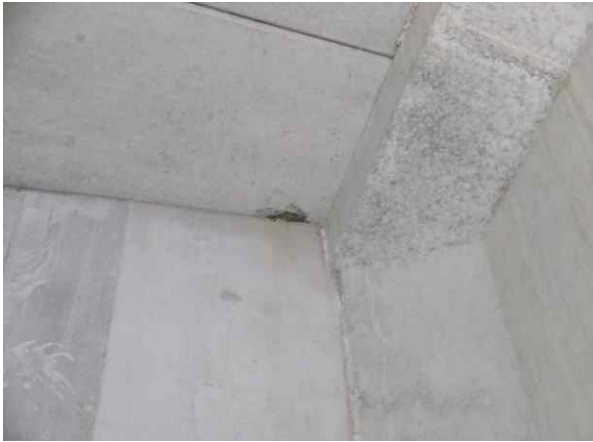
| 손상현황 | • S2 데크플레이트 파손 (0.1m×0.1m) | 손상현황 | • S7 균열부백태 (1.5m×0.25m) |
| 원 인 | • 시공시 외부충격 | 원 인 | • 균열부 수분침투 |

| 조치방안 | • 단면보수 | 조치방안 | • 표면처리 |

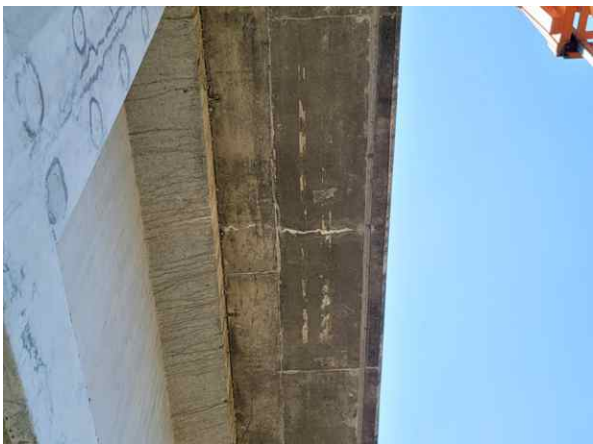
| 손상현황 | • S7 균열부백태 (0.6m×0.25m) | 손상현황 | • 바닥판하면 S1 잡철물노출 보수 실시 |
| 원 인 | • 균열부 수분침투 | 원 인 | • - |

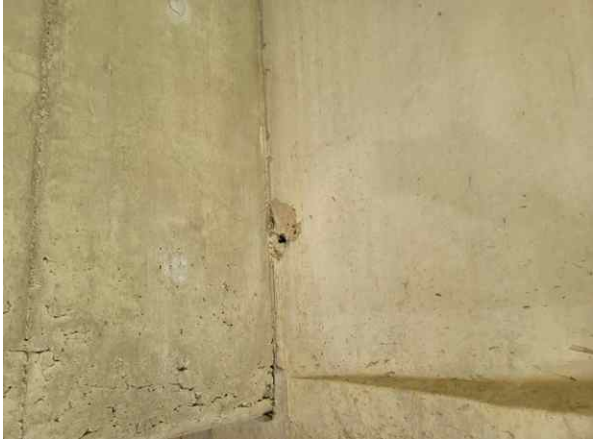
| 손상현황 | • S6-G2 파손(0.2m×0.1m) | 손상현황 | • S6-G7 파손(0.2m×0.2m) |
| 원 인 | • 거더 거치시 시공미흡 | 원 인 | • 거더 거치시 시공미흡 |

| 조치방안 | • 단면보수 | 조치방안 | • 단면보수 |

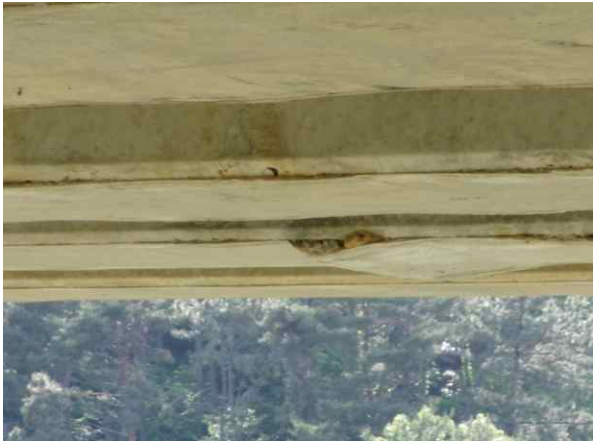
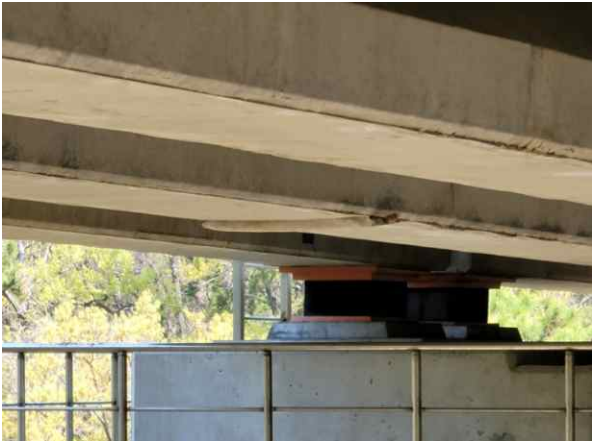
| 손상현황 | • 거더 S10-G2 배부름(0.4m×0.6m) | 손상현황 | • 거더 S10-G2 배부름(0.4m×0.6m) |
| 원 인 | • 품질관리미흡 | 원 인 | • 품질관리미흡 |

- 거더에서 조사된 파손의 경우 인양홀 주변에서 조사되었으며, 이는 거더 거치시 시공미흡에 의한 손상으로 내구성 확보 차원에서 단면보수를 실시하는 것이 필요하다. 금회 조사시 확인된 거더 파손에 대한 보수부의 상태는 양호한 것으로 판단된다.
- S10-G2에서 조사된 배부름의 경우 거더 제작시 품질관리 미흡에 의한 것으로 판단되며, 손상의 진전이 확인되지 않고, 거더의 구조적 결함이 발생하지 않은 상태이므로 진전여부에 대한 주의관찰이 요구된다.

| 조치방안 | • 주의관찰 | 조치방안 | • 주의관찰 |

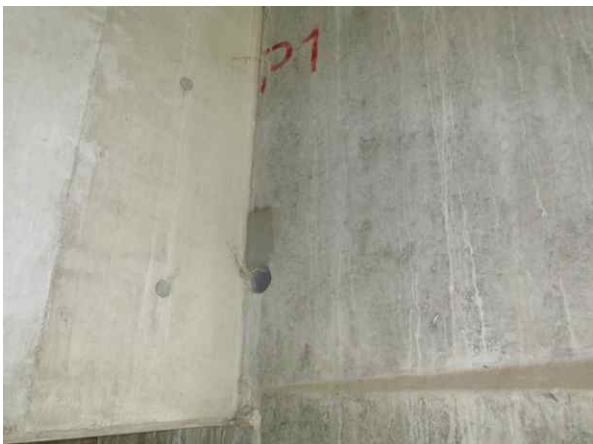
| 손상현황 | • 거더 S2-G3 파손 보수 실시 | 손상현황 | • 거더 S12-G3 파손 보수 실시 |

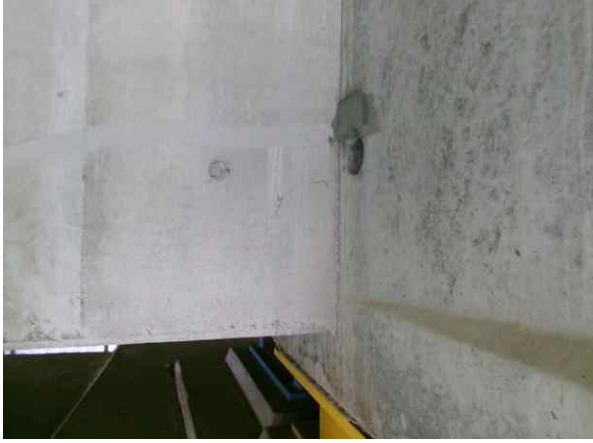
| 손상현황 | • 가로보 S2 충분리 (0.2m×0.3m) | 손상현황 | • 가로보 S6 충분리 (0.2m×0.2m) |
| 원 인 | • 응력집중, 시공초기 품질관리미흡 등 | 원 인 | • 응력집중, 시공초기 품질관리미흡 등 |

| 조치방안 | • 단면보수 | 조치방안 | • 단면보수 |

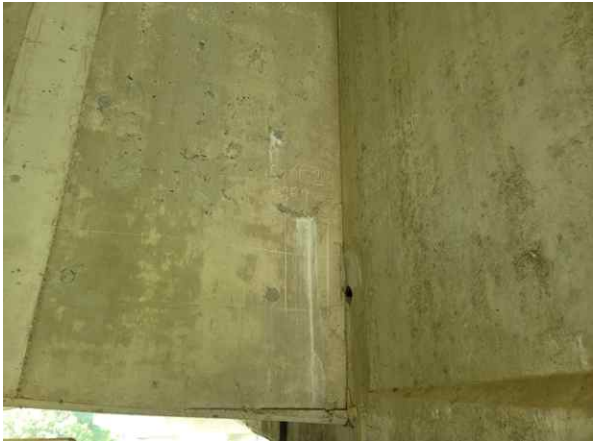
| 손상현황 | • 가로보 S7 백태 (0.2m×0.4m) | 손상현황 | • 가로보 S9 균열 (0.3mm미만) |
| 원 인 | • 외기노출, 수분침투 | 원 인 | • 건조수축, 온도변화 |

| 조치방안 | • 표면처리 | 조치방안 | • 표면처리 |

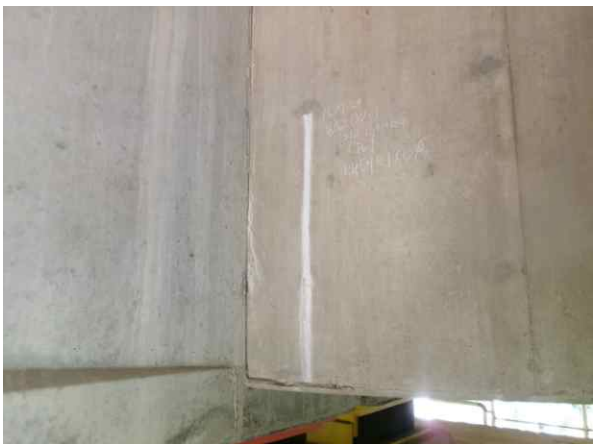
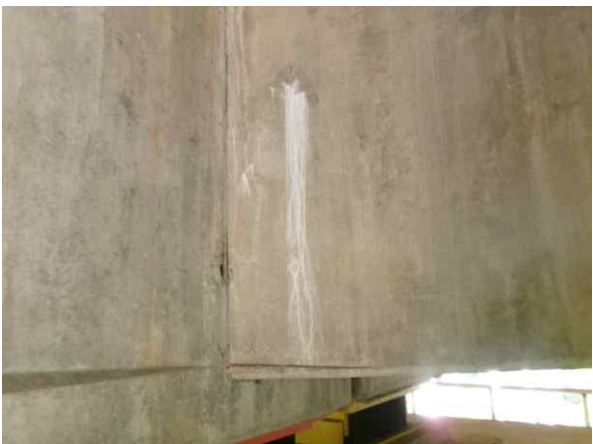
| 손상현황 | • 가로보 S12 백태 (0.1m×1.0m) | 손상현황 | • 가로보 S12 백태 (0.1m×1.0m) |
| 원 인 | • 외기노출, 수분침투 | 원 인 | • 외기노출, 수분침투 |

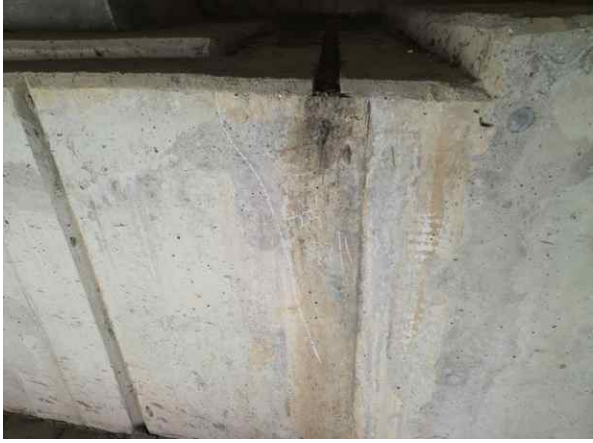
| 손상현황 | • 교대 A1 구체 균열(0.3mm미만) | 손상현황 | • 교대 A1 표면오염(0.3m×3.0m×5EA) |
| 원 인 | • 건조수축, 온도변화 | 원 인 | • 신축이음부 누수 |

| 조치방안 | • 표면처리 | 조치방안 | • 주의관찰 |

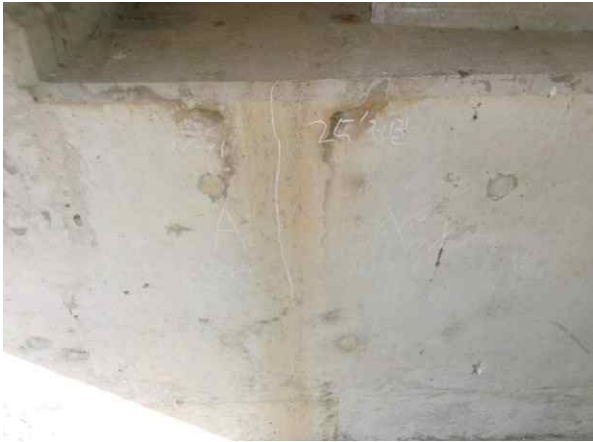
| 손상현황 | • 교대 A2 구체 균열(0.3mm미만) | 손상현황 | • 교대 A2 홍벽 균열(0.3mm미만) |
| 원 인 | • 건조수축, 온도변화 | 원 인 | • 건조수축, 온도변화 |

| 조치방안 | • 표면처리 | 조치방안 | • 표면처리 |

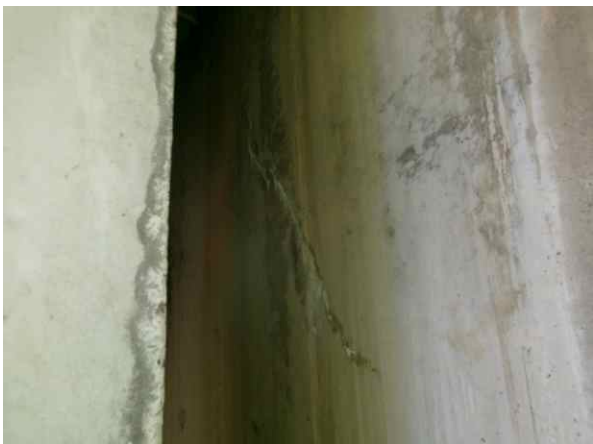
| 손상현황 | • 교대 A2 홍벽 균열부백태(0.8m×0.25m) | 손상현황 | • 교대 A2 홍벽 백태(0.8m×0.25m) |
| 원 인 | • 균열부 수분접촉, 신축이음부 누수 | 원 인 | • 수분접촉, 신축이음부 누수 |

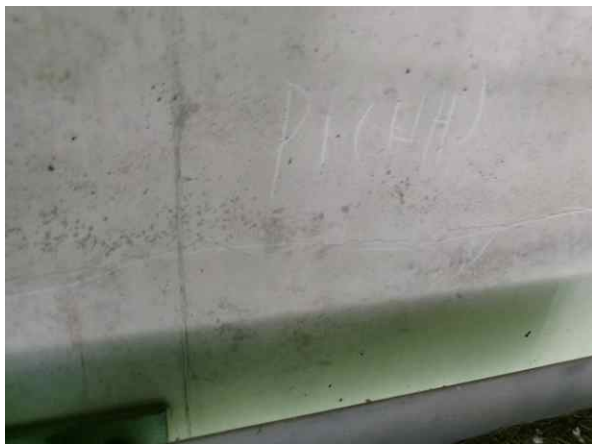
| 손상현황 | • P1 균열(0.3mm미만) |
| 원 인 | • 건조수축, 거푸집 조기탈거 등 |

| 조치방안 | • 표면처리 |

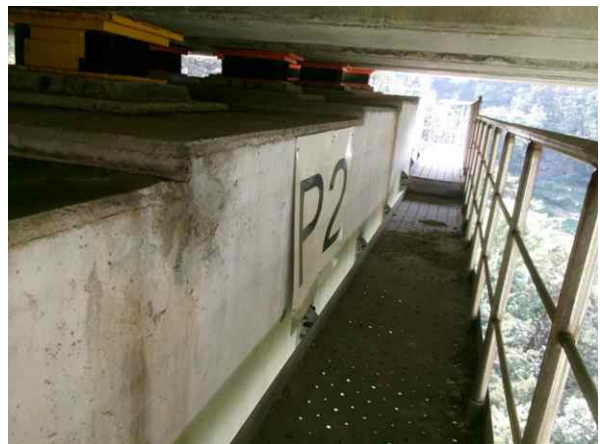
| 손상현황 | • P2 명판파손(1EA) |
| 원 인 | • 공용중 외력 등 |

| 조치방안 | • 주의관찰 |

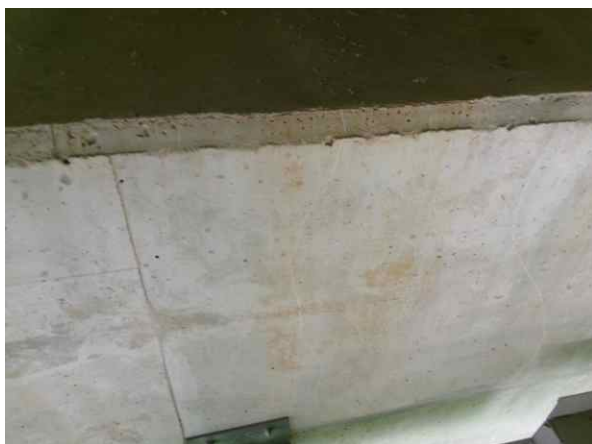
| 손상현황 | • P5 균열(0.3mm미만) |
| 원 인 | • 건조수축, 거푸집 조기탈거 등 |

| 조치방안 | • 표면처리 |

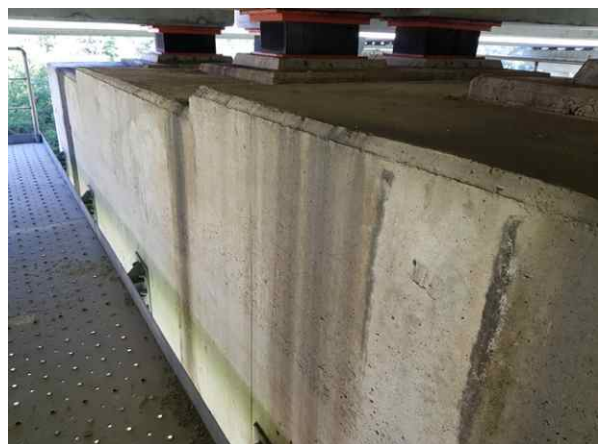
| 손상현황 | • P8 표면오염(2.5m×2.5m) |
| 원 인 | • 신축이음부 지표수 유입 등 |

| 조치방안 | • 주의관찰(신축이음 교체후 보수) |

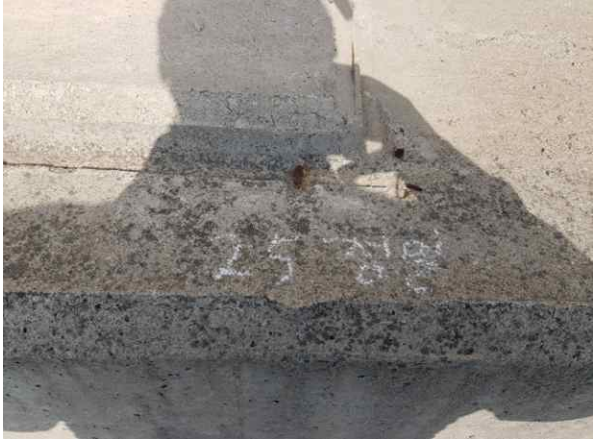
| 손상현황 | • P8 철근노출(0.1m×0.1m) | 손상현황 | • P10 망상균열(5.0m×1.0m) |
| 원 인 | • 시공미흡(피복부족, 다짐불량) | 원 인 | • 건조수축, 거푸집 조기탈거 등 |

| 조치방안 | • 방청 및 단면보수 | 조치방안 | • 표면처리 |

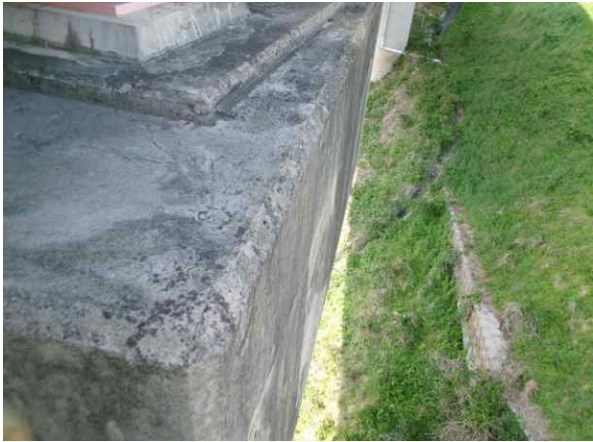
| 손상현황 | • P10 표면오염(2.0m×3.0m) | 손상현황 | • P11 망상균열(3.0m×1.0m) |
| 원 인 | • 신축이음부 지표수 유입 등 | 원 인 | • 건조수축, 거푸집 조기탈거 등 |

| 조치방안 | • 주의관찰(신축이음 교체후 보수) | 조치방안 | • 표면처리 |

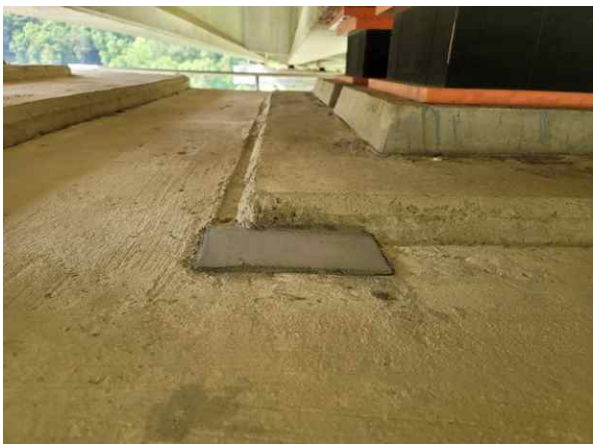
| 손상현황 | • P7 철근노출 보수 실시 | 손상현황 | • P8 파손 보수 실시 |

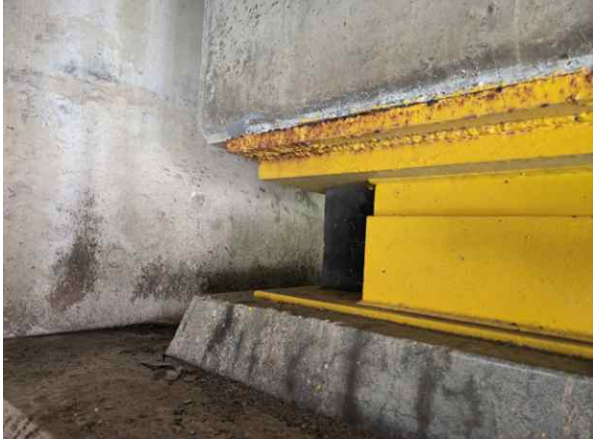
| 손상현황 | • A1-SH4 플레이트 부식(3EA) | 손상현황 | • A2-SH2 무수축물탈균열(0.3mm미만) |
| 원 인 | • 우수유입, 외기노출, 공용기간 경과 등 | 원 인 | • 건조수축, 거푸집 조기탈거 등 |

| 조치방안 | • 채도장 | 조치방안 | • 표면처리 |

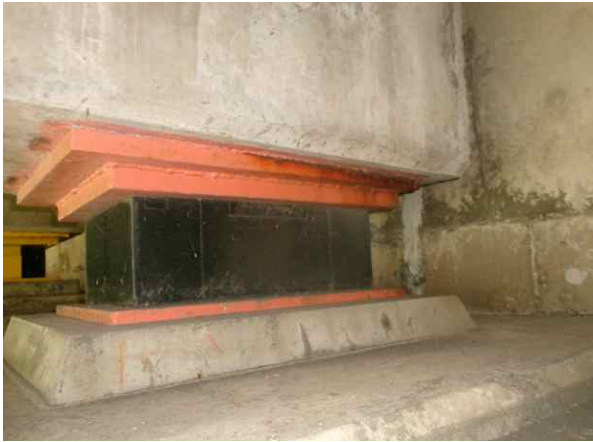
| 손상현황 | • A2-SH5 플레이트 부식(3EA) | 손상현황 | • P2-SH1(A2) 무수축물탈균열(0.3mm미만) |
| 원 인 | • 우수유입, 외기노출, 공용기간 경과 등 | 원 인 | • 건조수축, 거푸집 조기탈거 등 |

| 조치방안 | • 채도장 | 조치방안 | • 표면처리 |

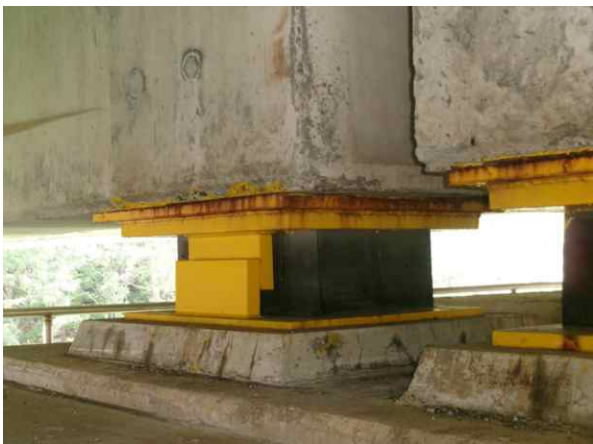
| 손상현황 | • P2-SH4(A1) 플레이트 부식 | 손상현황 | • P6-SH1(A1) 스토퍼 밀착 |
| 원 인 | • 우수유입, 외기노출, 공용기간 경과 등 | 원 인 | • 시공미흡, 시공오차 |

| 조치방안 | • 채도장 | 조치방안 | • 주의관찰 |

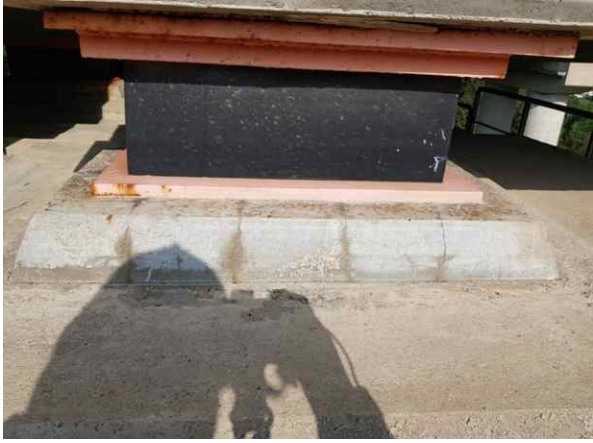
| 손상현황 | • P8-SH1(A1) 무수축물탈균열(0.3mm미만) | 손상현황 | • P8-SH2(A2) 반침콘크리트 박락(0.1m×0.6m) |
| 원 인 | • 건조수축, 거푸집 조기탈거 등 | 원 인 | • 시공초기 품질관리미흡 등 |

| 조치방안 | • 표면처리 | 조치방안 | • 단면보수 |

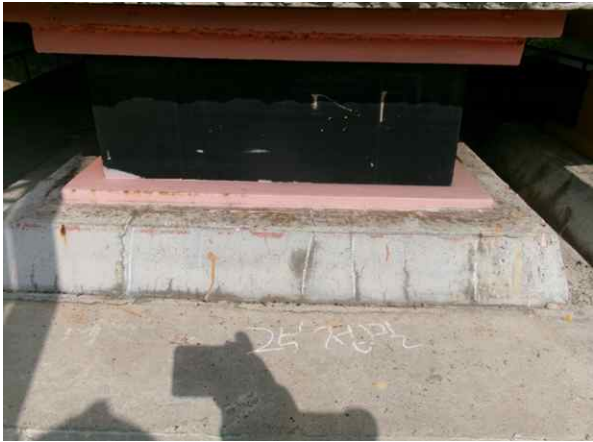
| 손상현황 | • P9-SH1(A2) 무수축물탈균열(0.3mm미만) | 손상현황 | • P9-SH5(A1) 스토퍼 밀착 |
| 원 인 | • 건조수축, 거푸집 조기탈거 등 | 원 인 | • 시공미흡, 시공오차 |

| 조치방안 | • 표면처리 | 조치방안 | • 주의관찰 |

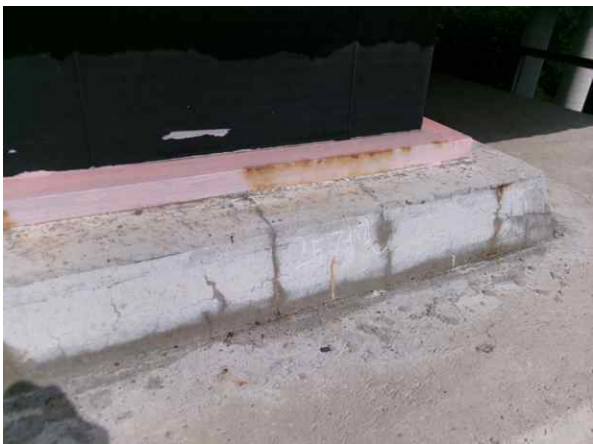
| 손상현황 | • P10-SH1(A1) 무수축물탈균열(0.3mm미만) | 손상현황 | • P10-SH1(A2) 무수축물탈균열(0.3mm미만) |
| 원 인 | • 건조수축, 거푸집 조기탈거 등 | 원 인 | • 건조수축, 거푸집 조기탈거 등 |

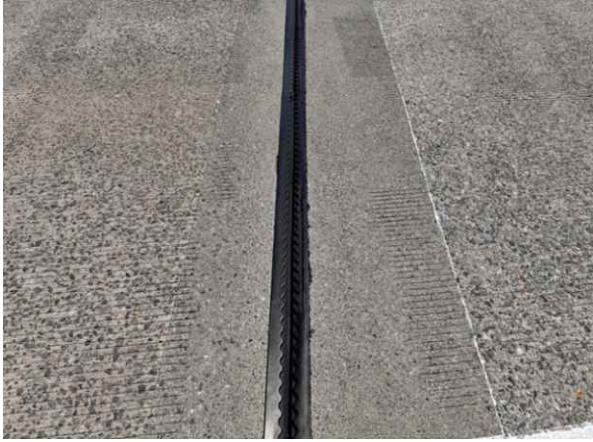
| 손상현황 | • A1 고무재 파손(L=1.0m) | 손상현황 | • A1 유간 토사퇴적(L=3.3m) |
| 원 인 | • 차량 반복통행, 장기공용 등 | 원 인 | • 비산먼지 등 |

| 조치방안 | • 신축이음 교체 | 조치방안 | • 정비(청소) |

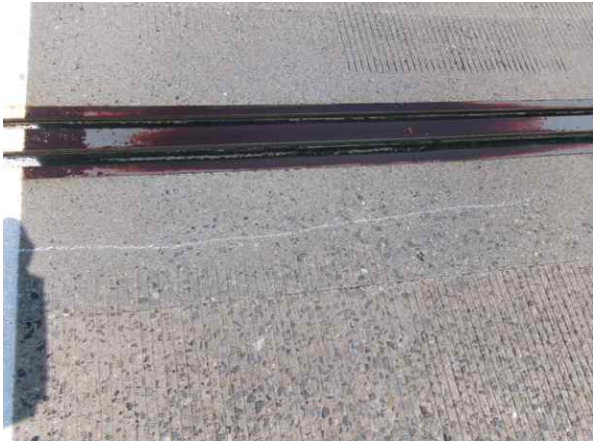
| 손상현황 | • P5 후타재 균열(0.3mm미만) | 손상현황 | • P8 고무재 파손(L=12.0m) |
| 원 인 | • 건조수축, 차량 윤하중 등 | 원 인 | • 차량 반복통행, 장기공용 등 |

| 조치방안 | • 주의관찰 | 조치방안 | • 신축이음 교체 |

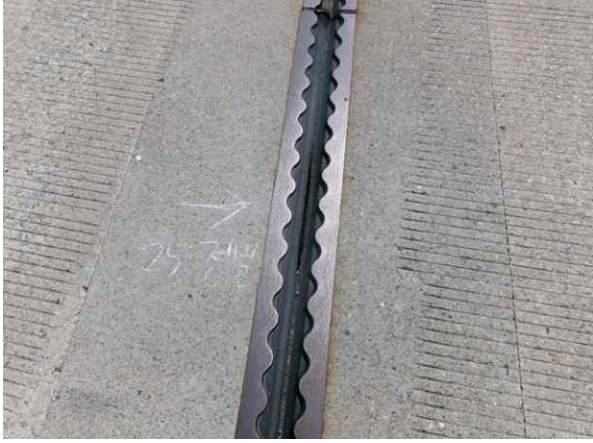
| 손상현황 | • P10 고무재 파손(L=0.5m) | 손상현황 | • P10 하부 누수(L=14.0m) |
| 원 인 | • 차량 반복통행, 장기공용 등 | 원 인 | • 차량 반복통행, 장기공용 등 |

| 조치방안 | • 신축이음 교체 | 조치방안 | • 신축이음 교체 |

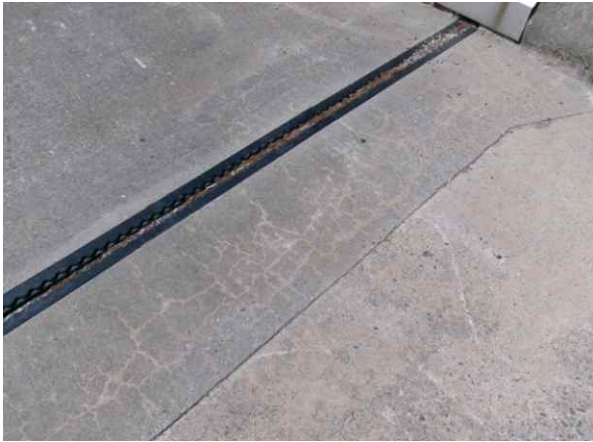
| 손상현황 | • A2 후타재 망상균열(0.3mm미만, 0.5m×2.0m) | 손상현황 | • A2 후타재 균열(0.3mm미만) |
| 원 인 | • 건조수축, 차량 윤회중 등 | 원 인 | • 건조수축, 차량 윤회중 등 |

| 조치방안 | • 주의관찰 | 조치방안 | • 주의관찰 |

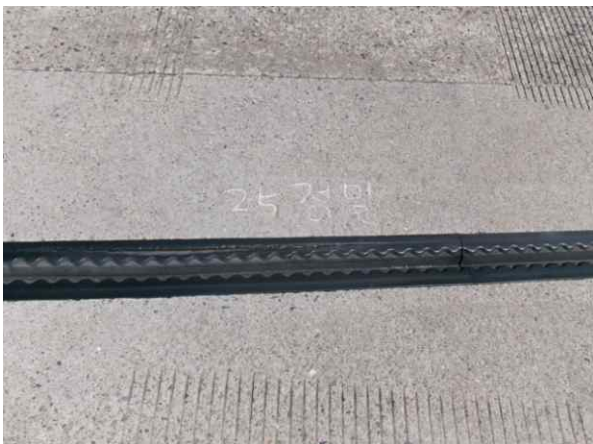
| 손상현황 | • A2 고무재 파손(L=1.0m) | 손상현황 | • P2 후타재 망상균열 보수 실시 |
| 원 인 | • 차량 반복통행, 장기공용 등 | 원 인 | • - |

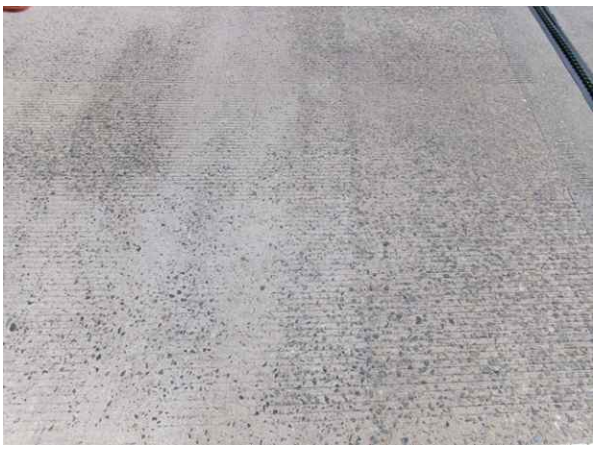
| 손상현황 | • S2 포장 균열(L=7.0m) | 손상현황 | • S4 포장 파손(폐임) (0.1m×0.1m) |
| 원 인 | • 건조수축, 차량 윤하중 등 | 원 인 | • 시공미흡, 차량 윤하중 등 |

| 조치방안 | • 주의관찰 | 조치방안 | • 주의관찰 |

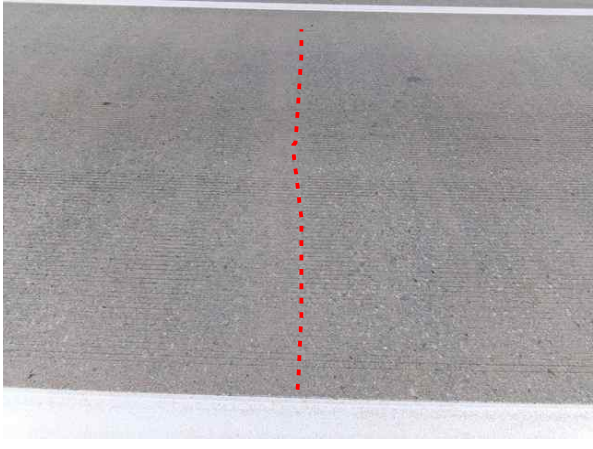
| 손상현황 | • S7 포장 균열(L=4.0m) | 손상현황 | • S11 포장 균열(L=4.0m) |
| 원 인 | • 건조수축, 차량 윤하중 등 | 원 인 | • 건조수축, 차량 윤하중 등 |

| 조치방안 | • 주의관찰 | 조치방안 | • 주의관찰 |

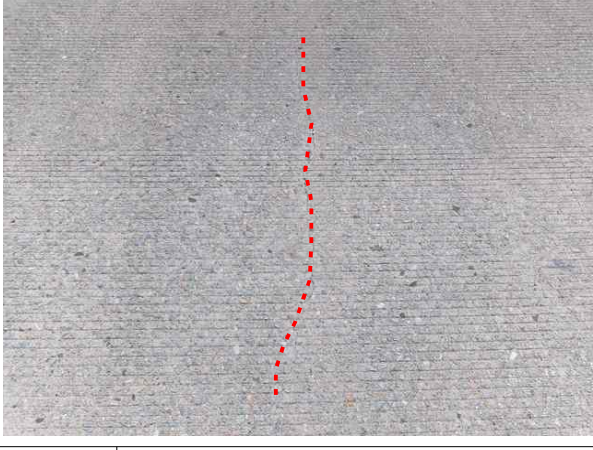
| 손상현황 | • S12 포장 균열(L=4.0m) | 손상현황 | • S12 접속부 파손 |
| 원 인 | • 건조수축, 차량 윤하중 등 | 원 인 | • 성토부 다짐불량, 차량 윤하중 등 |

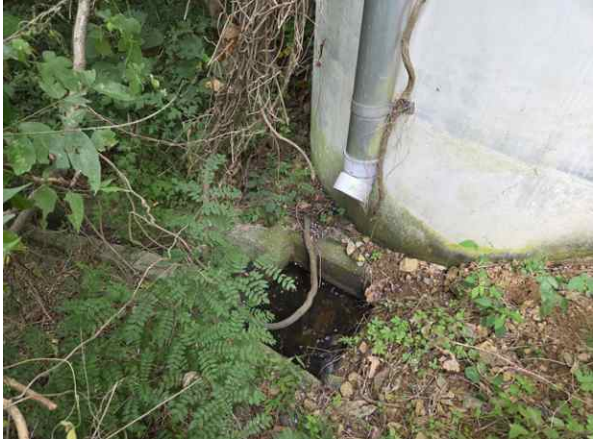
| 손상현황 | • P2 배수관 길이부족(1EA) | 손상현황 | • P3 배수관 길이부족(1EA) |
| 원 인 | • 시공미흡 | 원 인 | • 시공미흡 |

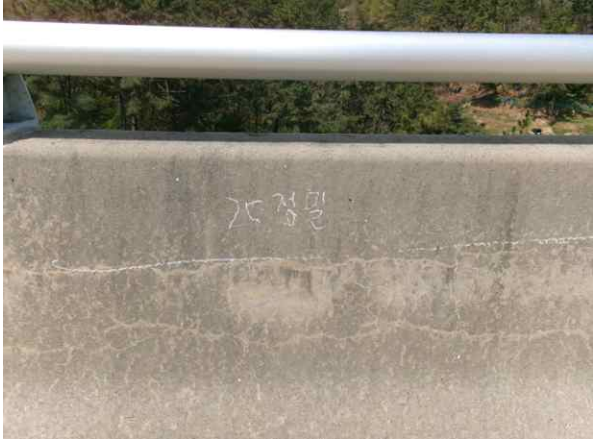
| 손상현황 | • S2 방호벽 균열(0.3mm미만) | 손상현황 | • S3 방호벽 균열(0.3mm미만) |
| 원 인 | • 건조수축, 거푸집 조기탈거 등 | 원 인 | • 건조수축, 거푸집 조기탈거 등 |

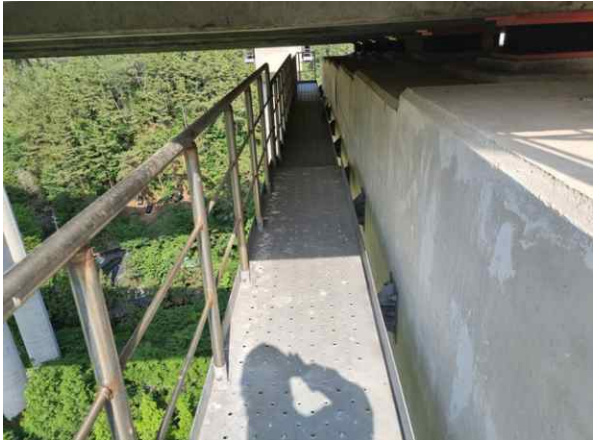
| 손상현황 | • P5 점검통로 상태양호 | 손상현황 | • P7 점검통로 브라켓 및 앵커 상태양호 |
