## 28. 용소교(울산)

### 28.1 시설물의 개요

본 시설물은 부산광역시 기장군 기장읍 서부리 산 9-5에 위치한 교량으로 총 연장 350.0m, 폭 16.2m로 시공되어 있다.

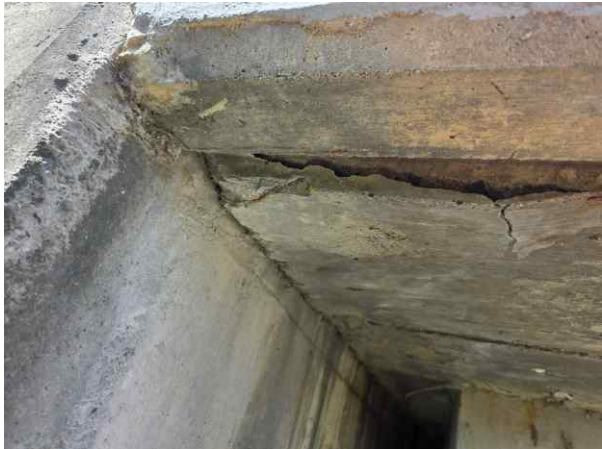
| 손상현황 | • S1 파손(0.2m×0.8m) | 손상현황 | • S4 백태(0.1m×0.2m) |
| 원 인 | • 신축 거동, 여유량 부족 | 원 인 | • 외기노출, 수분침투 |

| 조치방안 | • 신장여유량 확보후 보수 | 조치방안 | • 표면처리 |

- 바닥판하면에서 조사된 균열(0.3mm미만), 균열부백태, 백태는 캔틸레버부와 프리캐스트 콘크리트 데크플레이트에서 조사되었으며, 조사된 손상의 경우 시공시 건조수축, 온도변화 등의 재료적 특성, 균열부 수분침투 등에 의해 발생한 것으로 판단된다. 기 점검이후 일부 손상이 신규로 조사되었으나, 이는 금회 장비를 이용한 근접조사에 의한 것으로 기존 손상의 진전은 없는 상태이며, 교면포장과 연계된 누수, 열화 등은 관찰되지 않는 국부적인 손상으로 판단되므로 균열(0.3mm미만), 균열부백태, 백태는 표면처리를 실시하는 것이 요구된다.
- 파손의 경우 A1 지점부의 신장여유량 부족으로 인해 교대와의 협착이 발생한 것으로 판단되며, 기 점검이후 손상이 소폭 진전되어 방치시 손상이 진전될 우려가 있으므로 구조물의 원활한 거동을 위하여 신장여유량 확보(바닥판 절단, 교대 흙벽 파취 등) 후 단면보수를 실시하는 것이 필요하다.

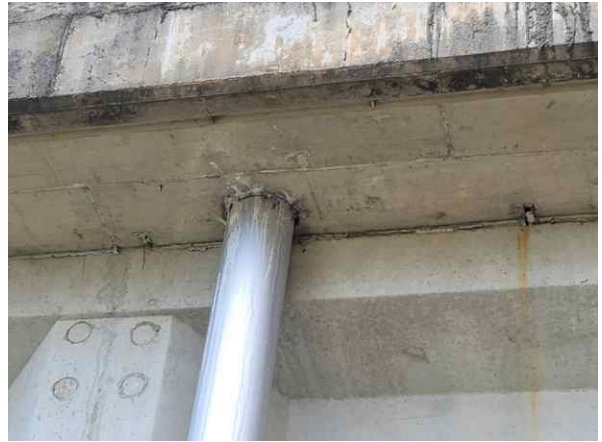
| 손상현황 | • S4 백태(0.2m×0.2m) | 손상현황 | • S6 균열(0.3mm미만) |
| 원 인 | • 외기노출, 수분침투 | 원 인 | • 건조수축, 온도변화 |

| 조치방안 | • 표면처리 | 조치방안 | • 표면처리 |

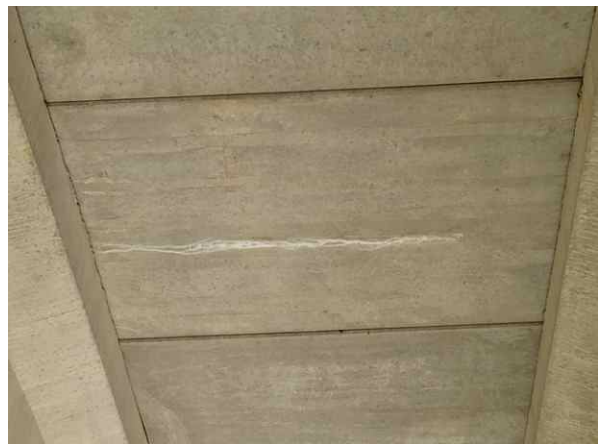
| 손상현황 | • S7 균열부백태(1.5m×0.25m) | 손상현황 | • S10 균열(0.3mm미만) |
| 원 인 | • 균열부 수분침투 | 원 인 | • 건조수축, 온도변화 |

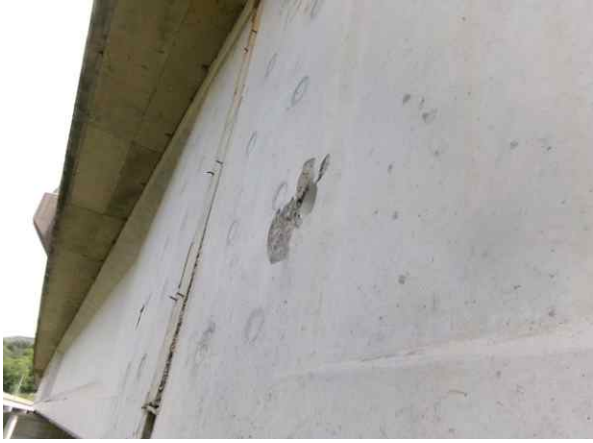
| 손상현황 | • S2-G1 파손(0.2m×0.1m) | 손상현황 | • S3-G7 배부름(0.2m×0.8m) |
| 원 인 | • 거더 거치시 시공미흡 | 원 인 | • 시공미흡, 품질관리미흡 등 |

| 조치방안 | • 단면보수 | 조치방안 | • 주의관찰 |

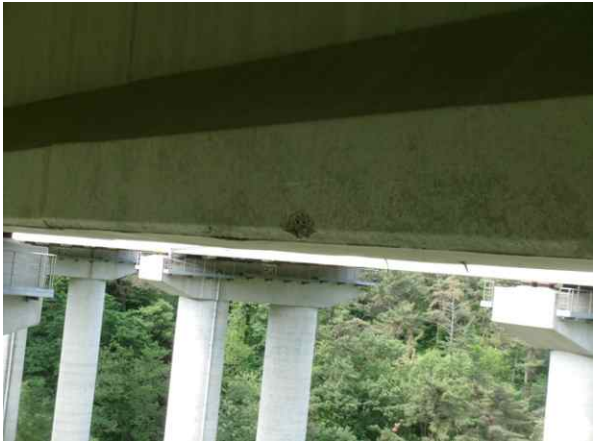
| 손상현황 | • S5-G5 파손(0.1m×0.2m) | 손상현황 | • S8-G7 균열(0.1mm/0.5m) |
| 원 인 | • 시공미흡, 외부충격 | 원 인 | • 건조수축, 온도변화 등 |

| 조치방안 | • 단면보수 | 조치방안 | • 표면처리 |

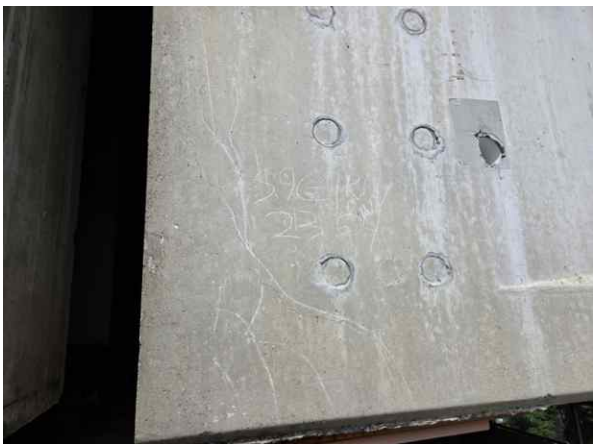
| 손상현황 | • S9-G7 망상균열(0.5m×0.5m) | 손상현황 | • 거더 S5-G2 파손 보수실시 |
| 원 인 | • 건조수축, 온도변화 등 | 원 인 | • - |

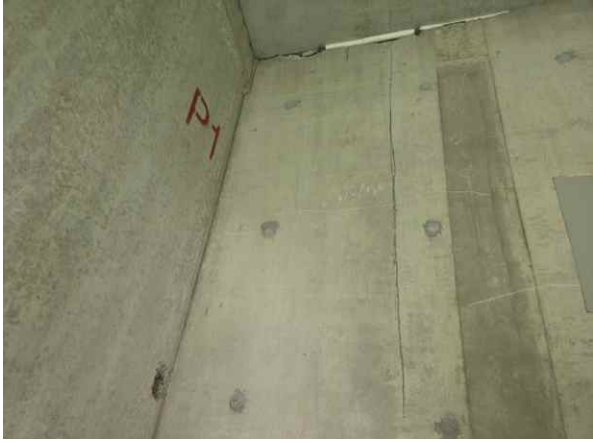
| 손상현황 | • 가로보 S2 균열(0.3mm미만) | 손상현황 | • 가로보 S2 백태(0.1m×0.3m) |
| 원 인 | • 시공초기 온도변화 및 건조수축 등 | 원 인 | • 열화부 수분침투 |

| 조치방안 | • 표면처리 | 조치방안 | • 표면처리 |

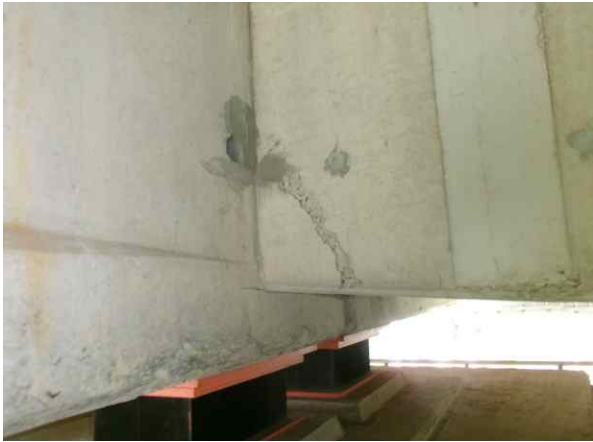
| 손상현황 | • 가로보 S2 층분리(0.4m×0.4m) | 손상현황 | • 가로보 S6 배부름(1.0m×1.0m) |
| 원 인 | • 응력집중, 품질관리미흡 | 원 인 | • 시공미흡, 품질관리미흡 |

| 조치방안 | • 단면보수 | 조치방안 | • 주의관찰 |

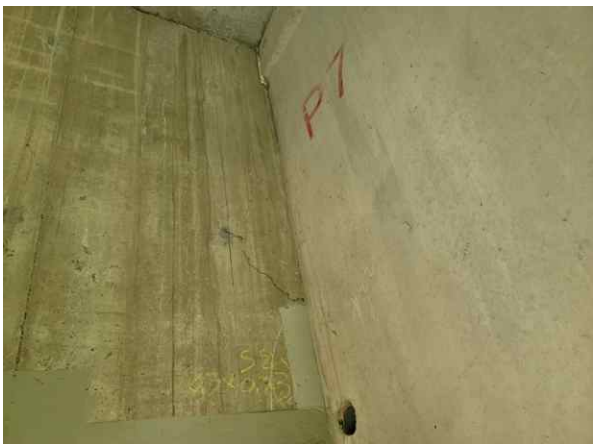
| 손상현황 | • 가로보 S8 층분리(0.1m×0.3m) | 손상현황 | • 가로보 S2 박락 및 철근노출 보수 실시 |
| 원 인 | • 응력집중, 품질관리미흡 | 원 인 | • - |

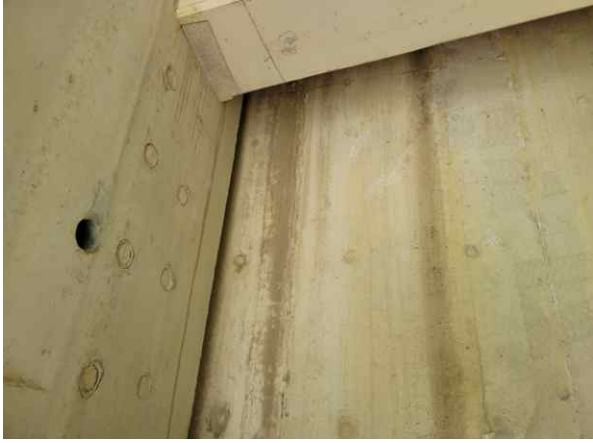
| 손상현황 | • 교대 A1 구체 망상균열(0.3mm미만) | 손상현황 | • 교대 A1 보수부 들뜸(0.1m×2.5m) |
| 원 인 | • 건조수축, 온도변화 | 원 인 | • 신축거동, 여유량 부족 |

| 조치방안 | • 표면처리 | 조치방안 | • 신장여유량 확보 후 보수 |

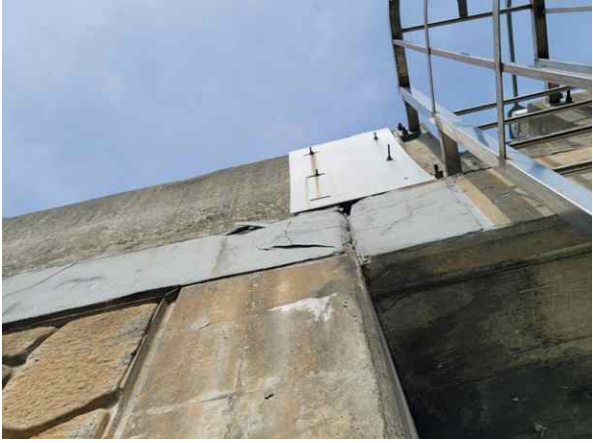
지점(A1) 바닥판은 점검일 현재 신장 여유량의 부족으로 교대(A1) 흥벽과 바닥판 캔틸레버(우)가 협착되어 파손 및 흥벽 우측 보수부 들뜸이 발생하였으며, 구조물의 원활한 신축거동을 할 수 있도록 지점(A1) 신장여유량 확보 후 손상부에 대한 보수가 요구된다.

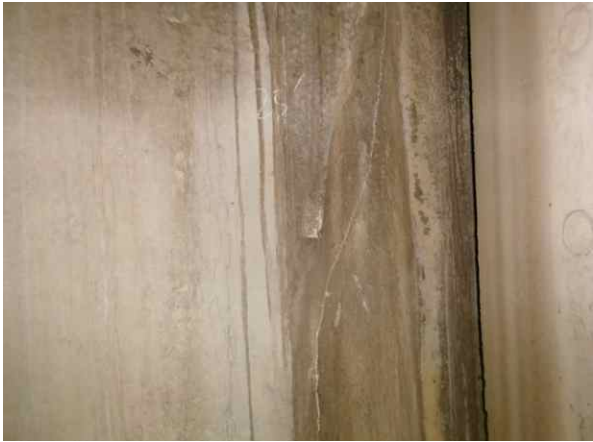
| 손상현황 | • 교대 A2 구체 균열(0.3mm미만) | 손상현황 | • 교대 A2 홍벽 백태(0.1m×0.6m) |
| 원 인 | • 건조수축, 온도변화 | 원 인 | • 수분접촉, 신축이음부 누수 |

| 조치방안 | • 표면처리 | 조치방안 | • 표면처리 |

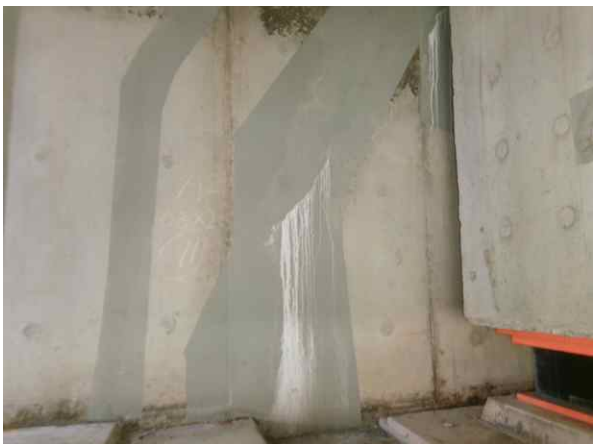
| 손상현황 | • 교대 A2 홍벽 균열부백태(2.5m×0.25m) | 손상현황 | • 교대 A2 구체 철근노출 보수 실시 |
| 원 인 | • 균열부 수분접촉, 신축이음부 누수 | 원 인 | • - |

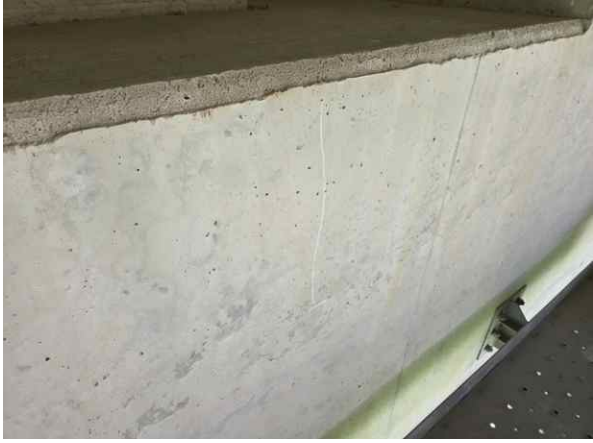
| 손상현황 | • P1 균열(0.3mm미만) | 손상현황 | • P3 균열(0.3mm미만) |
| 원 인 | • 건조수축, 거푸집 조기탈거 등 | 원 인 | • 건조수축, 거푸집 조기탈거 등 |

| 조치방안 | • 표면처리 | 조치방안 | • 표면처리 |

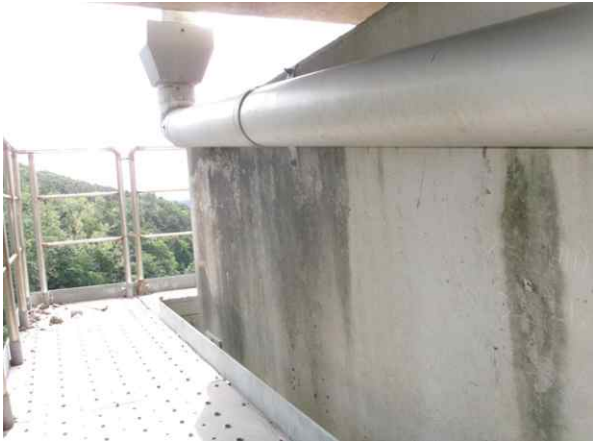
| 손상현황 | • P3 표면오염(1.5m×1.0m) | 손상현황 | • P6 철근노출(0.1m×0.1m) |
| 원 인 | • 신축이음부 지표수 유입 등 | 원 인 | • 피복부족, 시공미흡 등 |

| 조치방안 | • 주의관찰(신축이음 교체후 보수) | 조치방안 | • 단면보수(방청) |

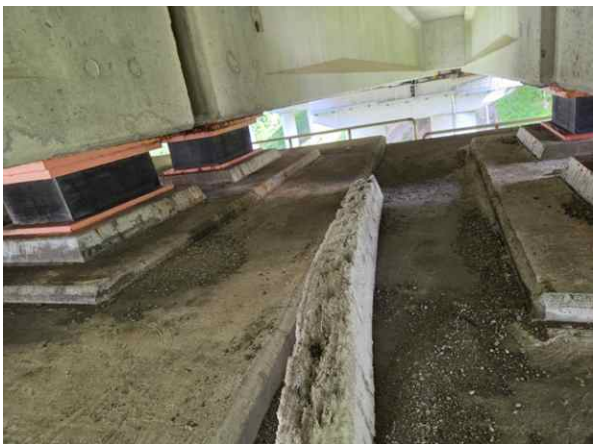
| 손상현황 | • P8 체수흔적(0.5m×2.0m×6EA) | 손상현황 | • P9 균열(0.3mm미만) |
| 원 인 | • 신축이음부 지표수 유입 등 | 원 인 | • 건조수축, 거푸집 조기탈거 등 |

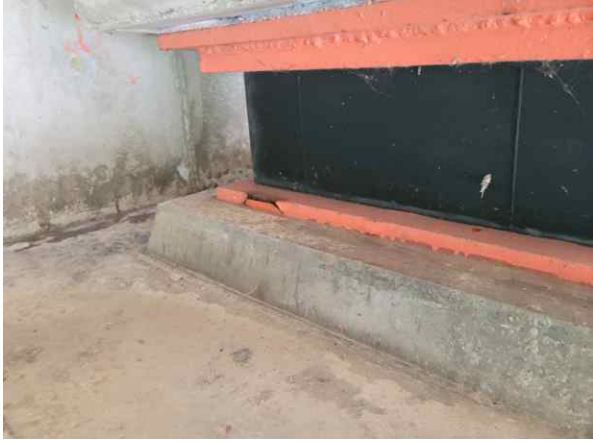
| 손상현황 | • A1-SH2 도장박리 (0.1m×0.1m) | 손상현황 | • A1-SH4 스톱퍼 밀착(1EA) |
| 원 인 | • 우수유입, 외기노출, 공용기간 경과 등 | 원 인 | • 시공미흡, 시공오차 |

| 조치방안 | • 재도장 | 조치방안 | • 주의관찰 |

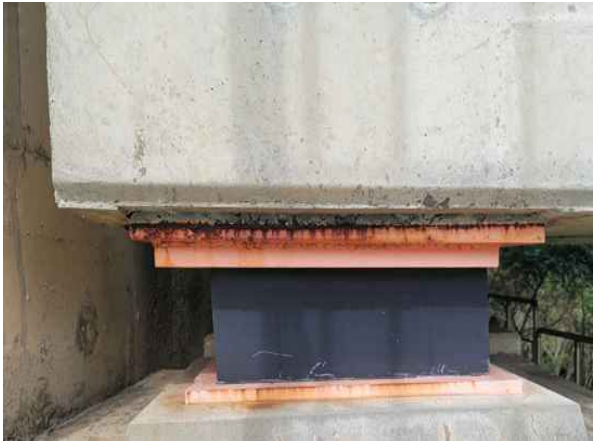
| 손상현황 | • A1-SH7 플레이트 부식(1EA) | 손상현황 | • A2-SH4 플레이트 부식(4EA) |
| 원 인 | • 우수유입, 외기노출, 공용기간 경과 등 | 원 인 | • 우수유입, 외기노출, 공용기간 경과 등 |

| 조치방안 | • 재도장 | 조치방안 | • 재도장 |

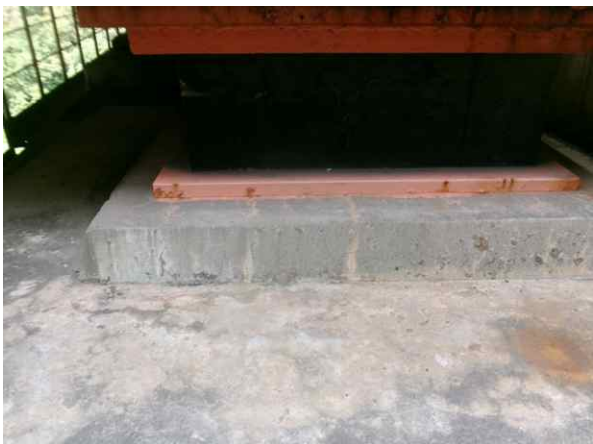
| 손상현황 | • A2-SH7 무수축물탈 균열(0.3mm미만) | 손상현황 | • P1-SH7(A1) 스톱퍼 변형 |
| 원 인 | • 건조수축, 거푸집 조기탈거 등 | 원 인 | • 시공미흡, 시공오차, |

| 조치방안 | • 표면처리 | 조치방안 | • 주의관찰 |

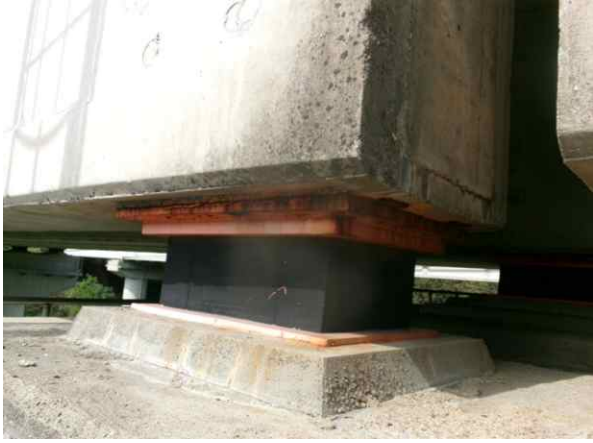
| 손상현황 | • P3-SH7(A1) 플레이트 부식(14EA) | 손상현황 | • P4-SH7(A2) 반침콘크리트 균열(0.3mm미만) |
| 원 인 | • 우수유입, 외기노출, 공용기간 경과 등 | 원 인 | • 건조수축, 거푸집 조기탈거 등 |

| 조치방안 | • 채도장 | 조치방안 | • 표면처리 |

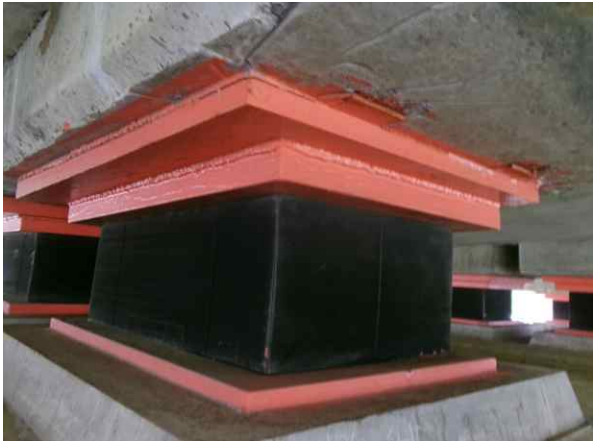
| 손상현황 | • P5-SH5(A1) 탄성패드 들뜸(1EA) | 손상현황 | • P5-SH7(A1) 무수축물탈 균열(0.3mm미만) |
| 원 인 | • 시공미흡, 신축거동 | 원 인 | • 건조수축, 거푸집 조기탈거 등 |

| 조치방안 | • 주의관찰 | 조치방안 | • 표면처리 |

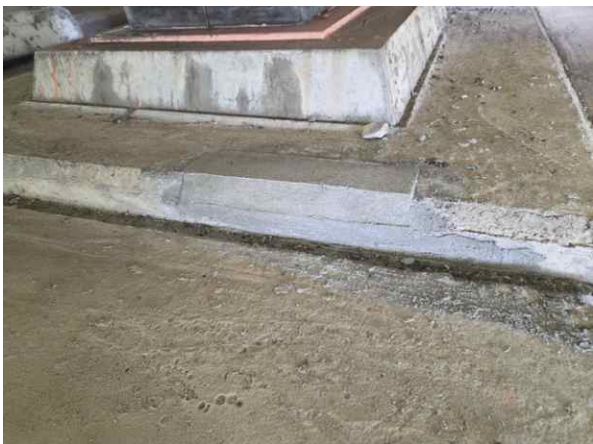
| 손상현황 | • 교량반침 P8-SH6(A1) 반침콘크리트<br>바락 및 철근노출 보수 실시 | 손상현황 | • 교량반침 P7-SH4(A1) 반침콘크리트<br>파손 보수 실시 |

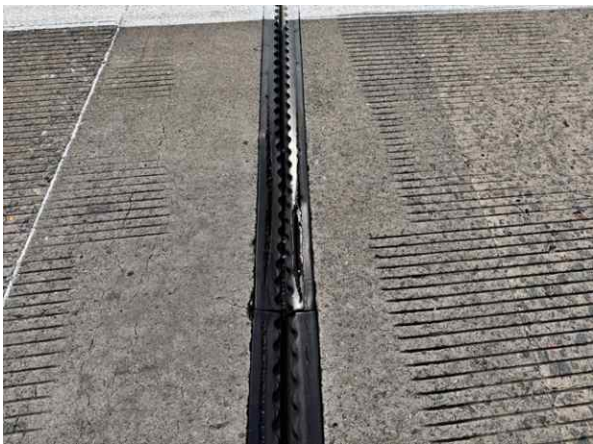
| 손상현황 | • A1 고무재 파손(L=3.5m) | 손상현황 | • A1 후타재 망상균열(0.3mm미만, 0.4m×7.0m) |
| 원 인 | • 차량 반복통행, 장기공용 등 | 원 인 | • 건조수축, 차량 윤하중 등 |

| 조치방안 | • 신축이음 교체 | 조치방안 | • 주의관찰 |

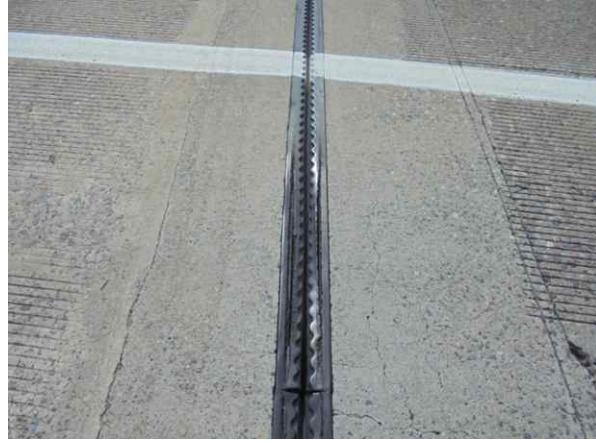
| <ul style="list-style-type: none"> <li>• A1 후타재 파손 (0.3m×0.8m)</li> </ul> | <ul style="list-style-type: none"> <li>• A2 고무재 파손 (L=7.0m)</li> </ul> |

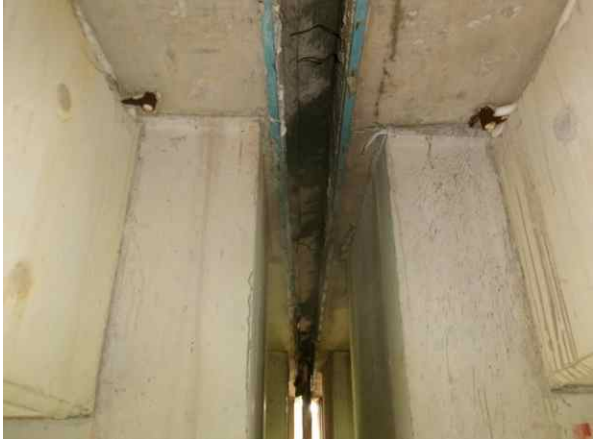
| 손상현황 | • P3 하부 누수(L=13.0m) | 손상현황 | • P6 본체 부식(L=2.0m) |
| 원 인 | • 차량 반복통행, 장기공용 등 | 원 인 | • 외기노출, 우수유입, 장기공용 등 |

또한, 신축이음(A1, P3, P8, A2)는 공용기간 증가에 의한 노후화로 본체 고무재 열화 및 파손이 조사되었으며, 손상부로 표면수가 유입되어 하부누수가 발생하고 2차 손상으로 콘크리트 부재의 표면오염, 교량받침 Plate 부식 등의 손상을 유발하고 있어 신축이음 교체가 요구된다.

| 조치방안 | • 신축이음 교체 | 조치방안 | • 주의관찰 |

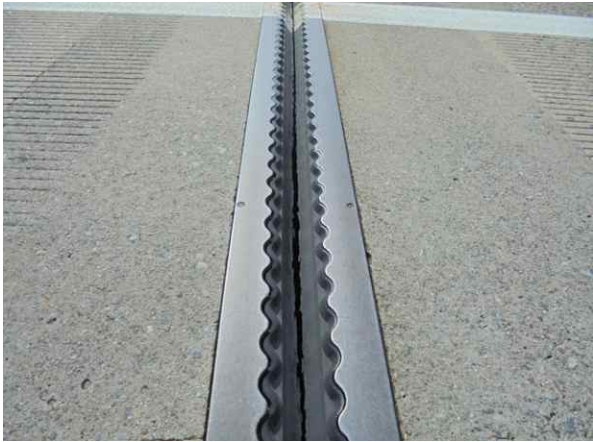
| 손상현황 | • P8 고무재 파손(L=13.0m) | 손상현황 | • P8 유간 토사퇴적(L=2.0m) |
| 원 인 | • 차량 반복통행, 장기공용 등 | 원 인 | • 비산먼지 등 |

| 조치방안 | • 신축이음 교체 | 조치방안 | • 정비(청소) |

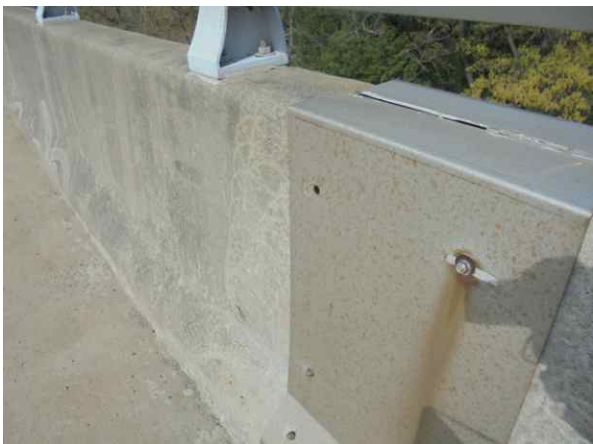
| 손상현황 | • P8 차수판 볼트탈락(1EA) | 손상현황 | • P8 차수판 실링재 탈락(L=0.6m) |
| 원 인 | • 시공미흡, 신축거동 | 원 인 | • 신축거동, 장기공용 |

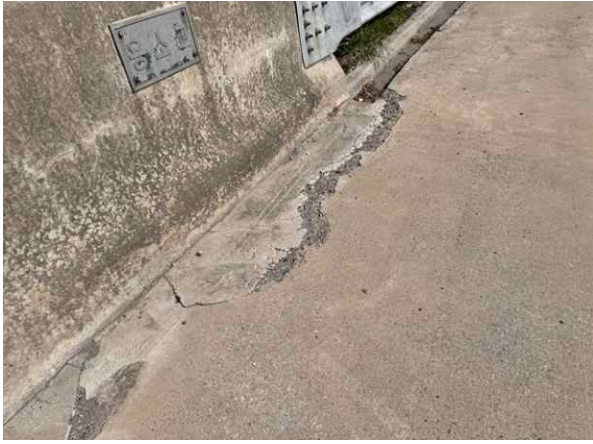
| 손상현황 | • S1 접속부 포장 파손(2.5m×0.5m) | 손상현황 | • S1 포장 망상균열(3.5m×5.0m) |
| 원 인 | • 시공미흡, 차량 윤하중 등 | 원 인 | • 건조수축, 차량 윤하중 등 |

| 조치방안 | • 주의관찰 | 조치방안 | • 주의관찰 |

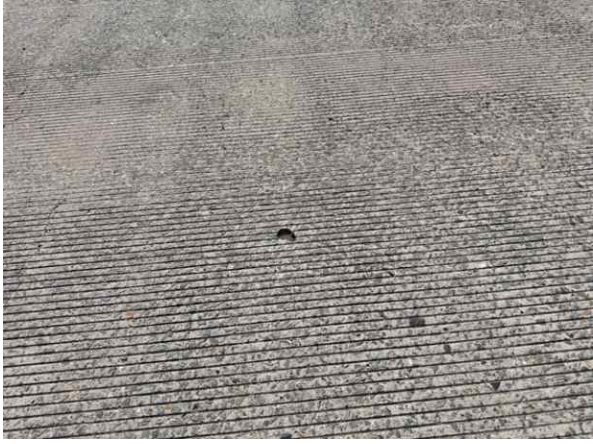
| 손상현황 | • S3 포장 패임(0.1m×0.1m) | 손상현황 | • S5 포장 균열(L=7.0m) |
| 원 인 | • 시공미흡, 차량 윤하중 등 | 원 인 | • 건조수축, 차량 윤하중 등 |

| 조치방안 | • 주의관찰 | 조치방안 | • 주의관찰 |

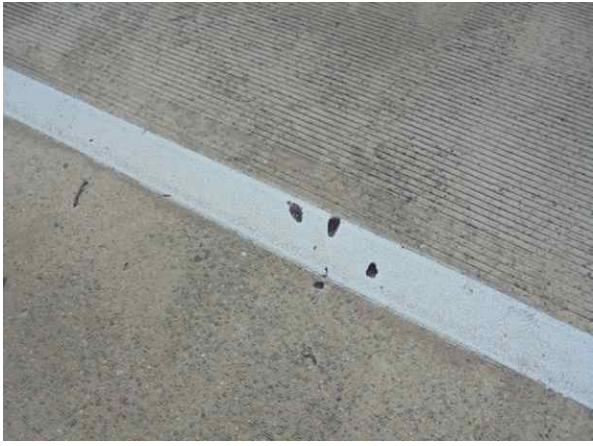
| 손상현황 | • S7 포장 패임(0.1m×0.1m×2EA) | 손상현황 | • S10 접속부 포장 파손(0.1m×0.5m) |
| 원 인 | • 시공미흡, 차량 윤하중 등 | 원 인 | • 시공미흡, 차량 윤하중 등 |

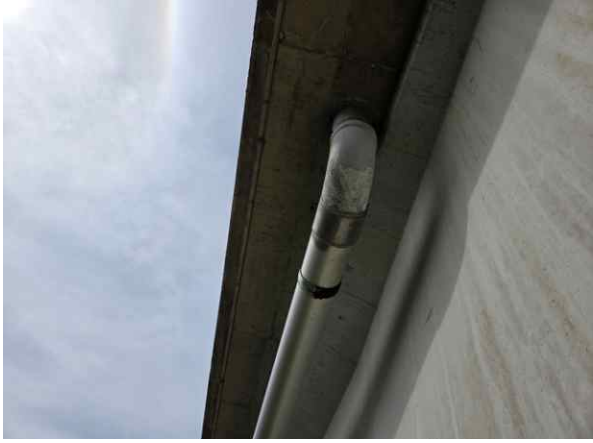
| 손상현황 | • S1 배수관 부식(1EA) | 손상현황 | • S2 배수관 부식(1EA) |
| 원 인 | • 공용기간 증가, 노후화 등 | 원 인 | • 공용기간 증가, 노후화 등 |

| 조치방안 | • 주의관찰 | 조치방안 | • 주의관찰 |

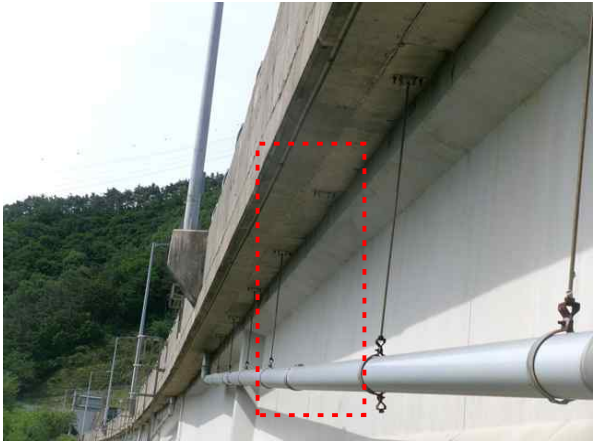
| 손상현황 | • S5 배수관 고정대 탈락(1EA) | 손상현황 | • S5 배수관 고정대 탈락(1EA) |
| 원 인 | • 공용기간 증가, 노후화 등 | 원 인 | • 공용기간 증가, 노후화 등 |

| 조치방안 | • 정비 | 조치방안 | • 정비 |

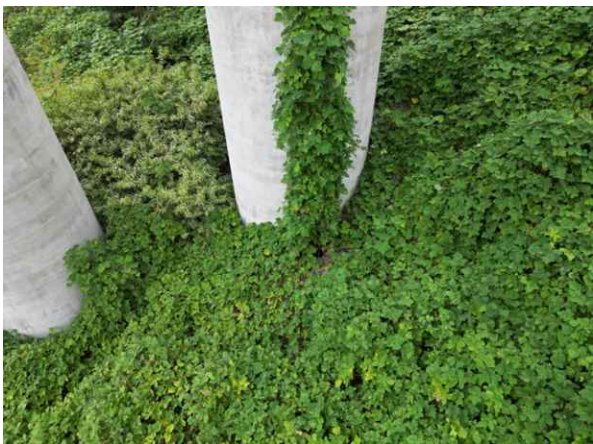
| 손상현황 | • P8 배수관 길이부족(1EA) | 손상현황 | • S10 배수구 막힘 보수(정비) 실시 |
| 원 인 | • 시공미흡 | 원 인 | • - |

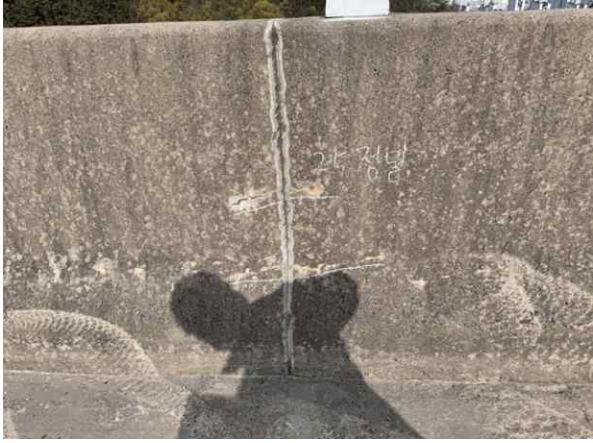
| 손상현황 | • S1 방호벽 균열(0.3mm미만) | 손상현황 | • S3 방호벽 균열부백태(0.7m×0.25m) |
| 원 인 | • 건조수축, 거푸집 조기탈거 등 | 원 인 | • 우수유입, 수분침투 등 |

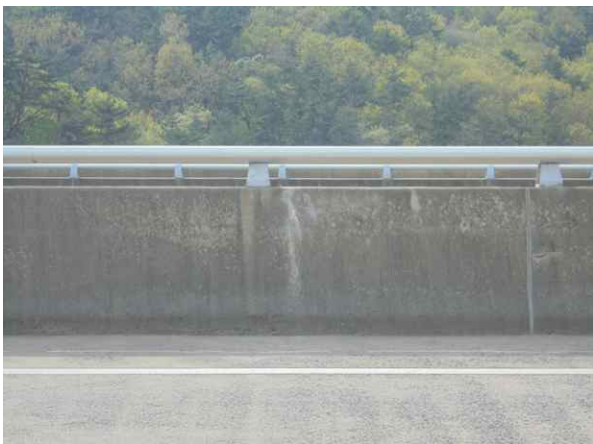
| 손상현황 | • S9 중분대 균열부백태(0.6m×0.25m) | 손상현황 | • S3 방호벽 재료분리 보수 실시 |
| 원 인 | • 우수유입, 수분침투 등 | 원 인 | • - |

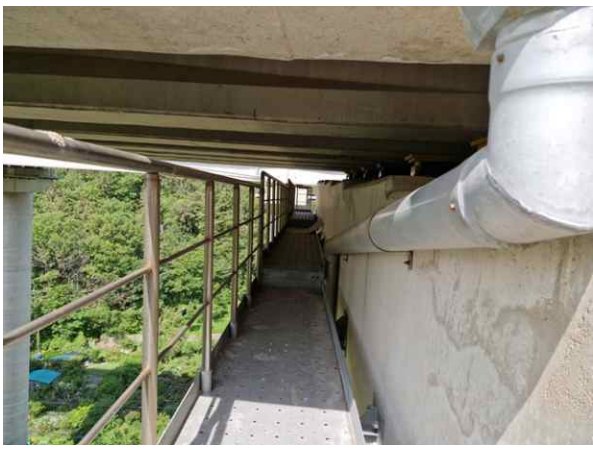
| 손상현황 | • P9 점검통로 상태양호 | 손상현황 | • P4 점검통로 브라켓 및 앵커 상태양호 |
