## 30. 용소천교(울산)

### 30.1 시설물의 개요

본 시설물은 부산광역시 기장군 장안읍 용소리에 위치한 교량으로 총 연장 300.0m, 폭 15.75m로 시공되어 있다.

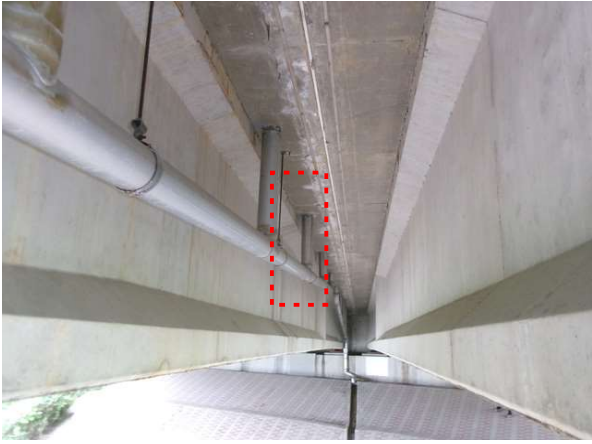
| 손상현황 | • S1 배수관 연결부 누수(1EA) | 손상현황 | • S2 배수관 연결부 누수(1EA) |
| 원 인 | • 공용기간 증가 등 | 원 인 | • 공용기간 증가 등 |

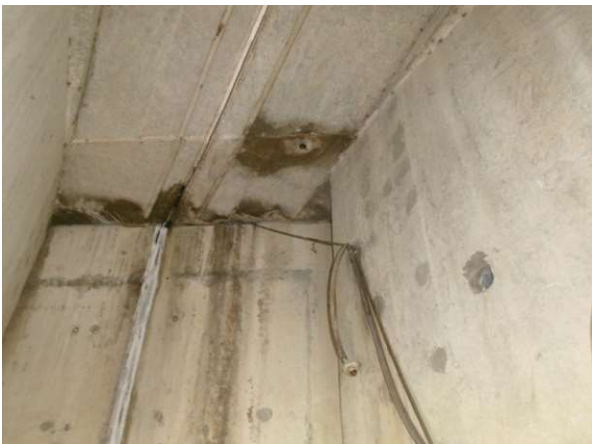
| 손상현황 | • S10 유도배수관 탈락(1EA) | 손상현황 | • S7 배수관 상태양호 |
| 원 인 | • 시공미흡 등 | 원 인 | • - |
