## 31. 울산JCT2교(부산)

### 31.1 시설물의 개요

본 시설물은 울산광역시 울주군 범서읍에 위치한 교량으로 총 연장 200.0m, 폭 11.70m로 시공되어 있다.

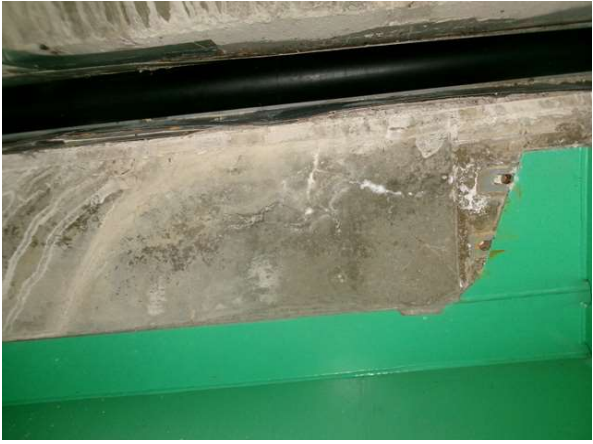
| 손상현황 | • S1 균열부백태(0.1×0.5) | 손상현황 | • S1 균열부백태(0.1×1.0) |
| 원 인 | • 시공초기 균열부 습기흡착 등 | 원 인 | • 시공초기 균열부 습기흡착 등 |

| 조치방안 | • 표면처리 | 조치방안 | • 표면처리 |

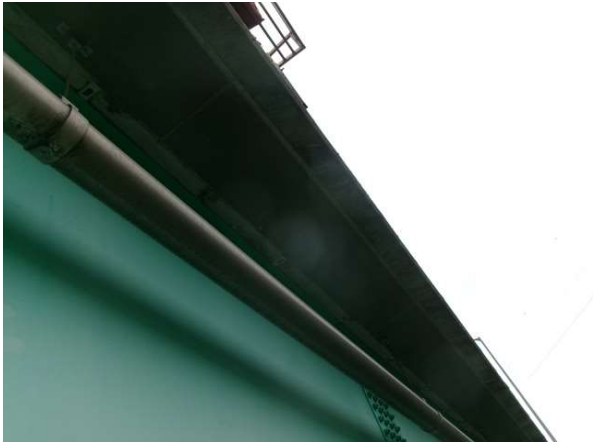
| 손상현황 | • S1 백태(0.3×0.5) | 손상현황 | • S2 균열(0.3mm미만) |
| 원 인 | • 시공초기 균열부 습기흡착 등 | 원 인 | • 거푸집 조기탈거, 건조수축 등 |

| 조치방안 | • 표면처리 | 조치방안 | • 표면처리 |

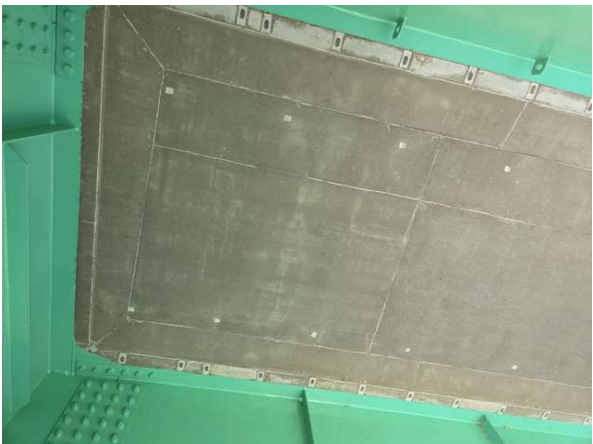
| 손상현황 | • S2 망상균열(1.6×3.5×2) | 손상현황 | • S2 균열(0.3mm미만) |
| 원 인 | • 거푸집 조기탈거, 건조수축 등 | 원 인 | • 거푸집 조기탈거, 건조수축 등 |

| 조치방안 | • 표면처리 | 조치방안 | • 표면처리 |

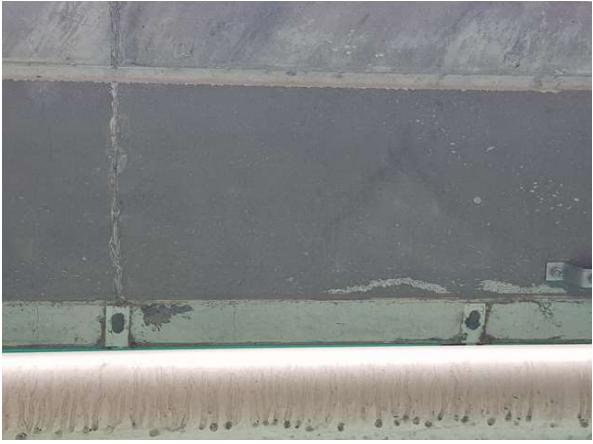
| 손상현황 | • S3 균열(0.3mm미만) | 손상현황 | • S3 균열 보수 |
| 원 인 | • 거푸집 조기탈거, 건조수축 등 | 원 인 | • - |

| 조치방안 | • 표면처리 | 조치방안 | • - |

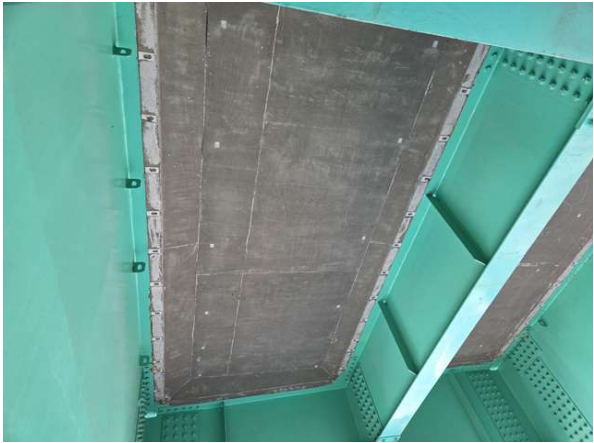
| 손상현황 | • S3 균열부백태(0.2×0.6) | 손상현황 | • S3 망상균열(1.5×1.0×2) |
| 원 인 | • 시공초기 균열부 습기흡착 등 | 원 인 | • 거푸집 조기탈거, 건조수축 등 |

| 조치방안 | • 표면처리 | 조치방안 | • 표면처리 |

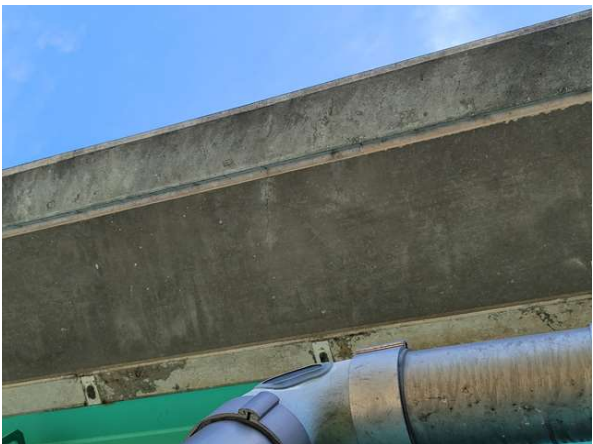
| 손상현황 | • S3 균열(0.3mm미만) | 손상현황 | • S4 균열(0.3mm미만) |
| 원 인 | • 거푸집 조기탈거, 건조수축 등 | 원 인 | • 거푸집 조기탈거, 건조수축 등 |

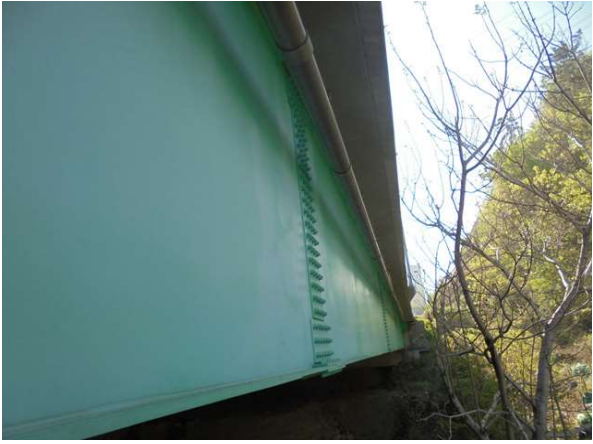
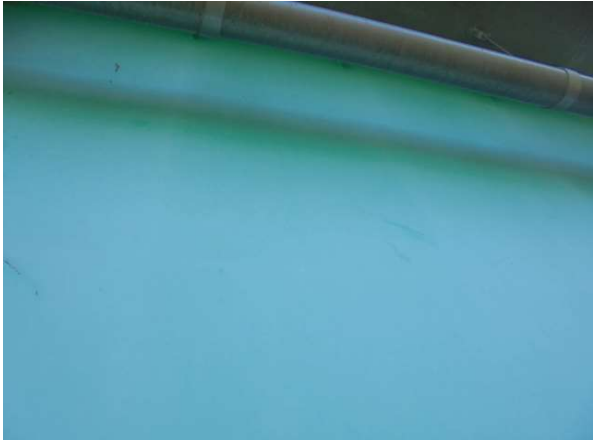
| 손상현황 | • 거더외부 S1-G1 백아화(45×2.5) | 손상현황 | • 거더외부 S1-G1 백아화(45×2.5) |
| 원 인 | • 시공초기 습기흡착 등 | 원 인 | • 시공초기 습기흡착 등 |

| 조치방안 | • 재도장 | 조치방안 | • 재도장 |

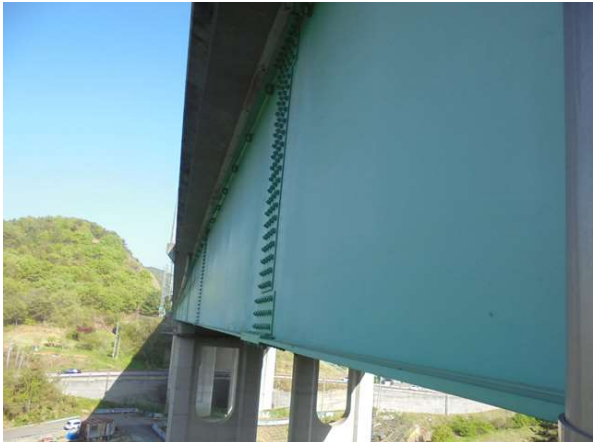
| 손상현황 | • 거더외부 S1-G1 부식(0.5×0.3) | 손상현황 | • 거더외부 S2-G1 백아화(45×2.5) |
| 원 인 | • 외부충격, 전처리미흡, 습기흡착 등 | 원 인 | • 시공초기 습기흡착 등 |

| 조치방안 | • 재도장 | 조치방안 | • 재도장 |

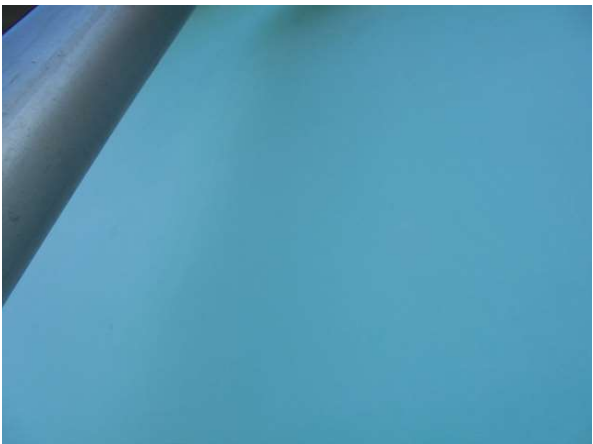
| 손상현황 | • 거더외부 S2-G1 백아화(45×2.5) | 손상현황 | • 거더외부 S4-G1 도장박락(1.5×0.1) |
| 원 인 | • 시공초기 습기흡착 등 | 원 인 | • 외부충격, 전처리미흡, 습기흡착 등 |

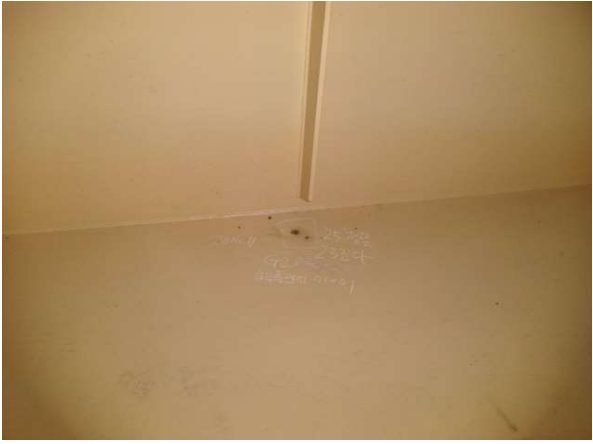
| 손상현황 | • 거더내부 S3-G2 부식(0.1×0.1) | 손상현황 | • 거더내부 S4-G1 출입문탈락 |
| 원 인 | • 전처리미흡, 습기흡착 등 | 원 인 | • 시공미흡 |

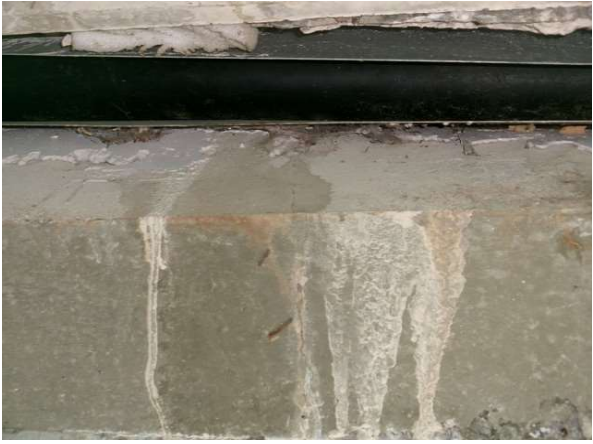
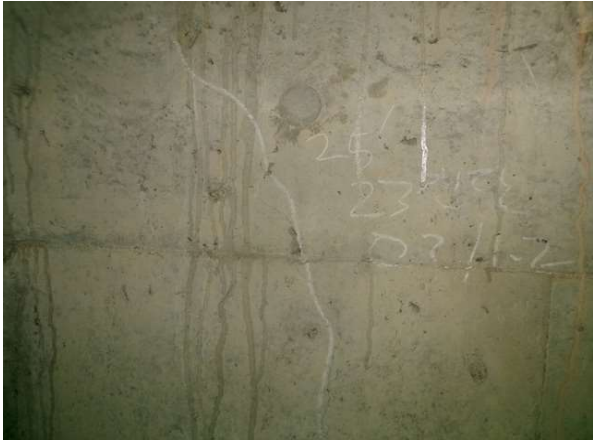
| 손상현황 | • A1 균열(0.3mm미만) | 손상현황 | • A1 균열(0.3mm미만) |
| 원 인 | • 건조수축, 거푸집 조기탈거 등 | 원 인 | • 건조수축, 거푸집 조기탈거 등 |

| 조치방안 | • 표면처리 | 조치방안 | • 표면처리 |

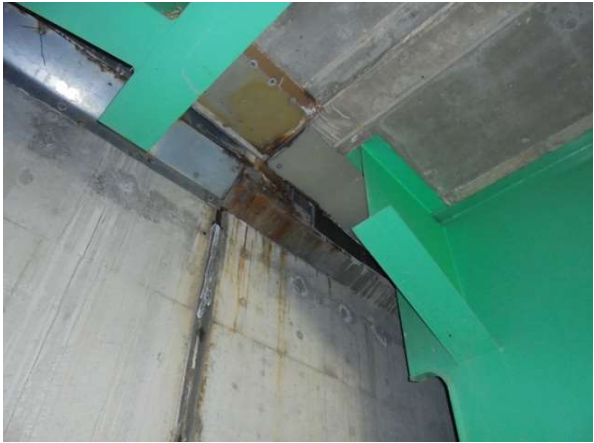
| 손상현황 | • A1 균열(0.3mm미만) | 손상현황 | • A1 녹물흔적(1.0×2.0) |
| 원 인 | • 건조수축, 거푸집 조기탈거 등 | 원 인 | • 신축이음 하부 우수유입 등 |

| 조치방안 | • 표면처리 | 조치방안 | • 주의관찰 |

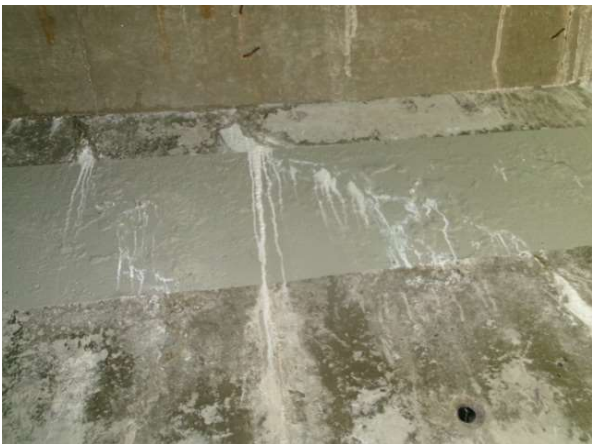
| 손상현황 | • A1 백태(0.5×0.5×6) | 손상현황 | • A1 균열 보수 |
| 원 인 | • 시공초기 균열부 습기흡착 등 | 원 인 | • - |

| 조치방안 | • 표면처리 | 조치방안 | • - |

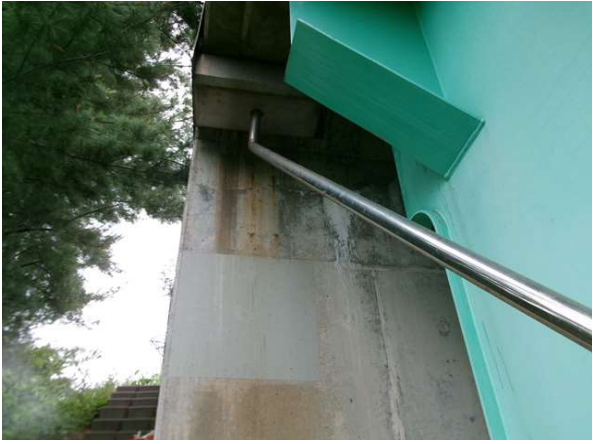
| 손상현황 | • A2 백태(0.2×1.2) | 손상현황 | • A2 균열 보수 |
| 원 인 | • 시공초기 균열부 습기흡착 등 | 원 인 | • - |

| 조치방안 | • 표면처리 | 조치방안 | • - |

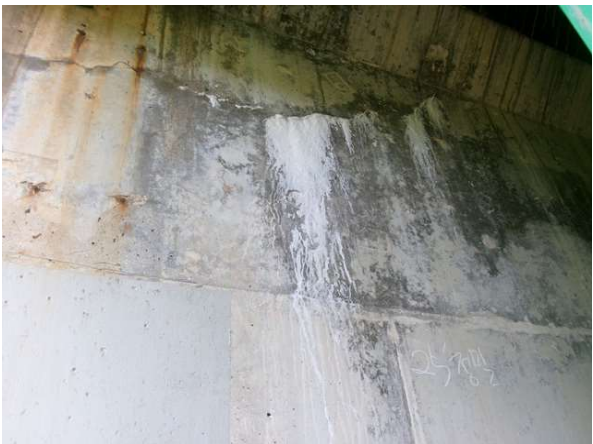
| 손상현황 | • A2 백태(0.2×1.2) | 손상현황 | • A2 표면오염(0.5×2.5) |
| 원 인 | • 시공초기 균열부 습기흡착 등 | 원 인 | • 신축이음 하부 우수유입 등 |

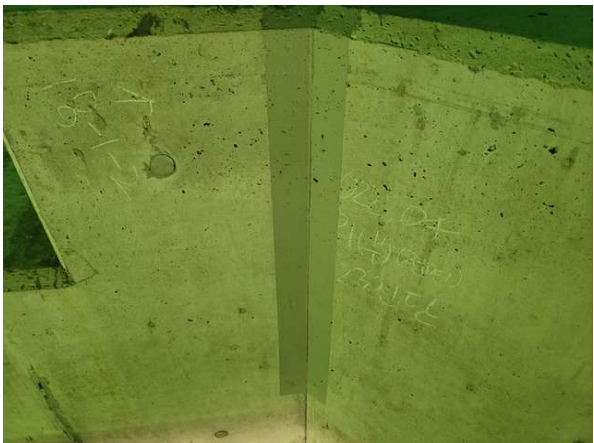
| 손상현황 | • P1 균열(0.3mm미만) | 손상현황 | • P1 균열 보수 |
| 원 인 | • 건조수축, 거푸집 조기탈거 등 | 원 인 | • — |

| 조치방안 | • 표면처리 | 조치방안 | • — |

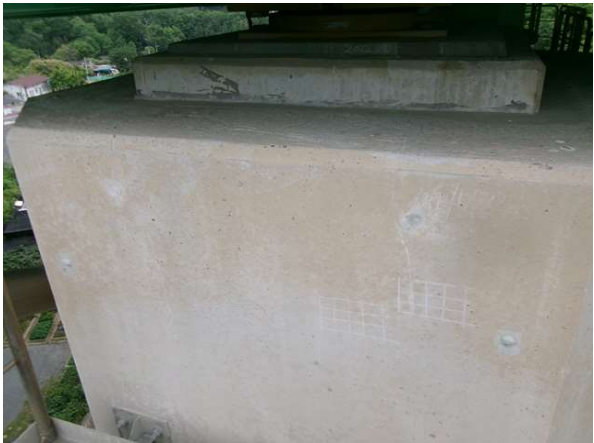
| 손상현황 | • P1 균열(0.3mm미만) | 손상현황 | • P2 균열(0.3mm미만) |
| 원 인 | • 건조수축, 거푸집 조기탈거 등 | 원 인 | • 건조수축, 거푸집 조기탈거 등 |

| 조치방안 | • 표면처리 | 조치방안 | • 표면처리 |

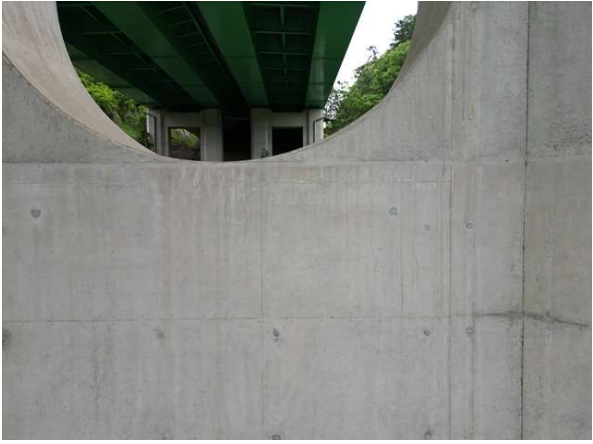
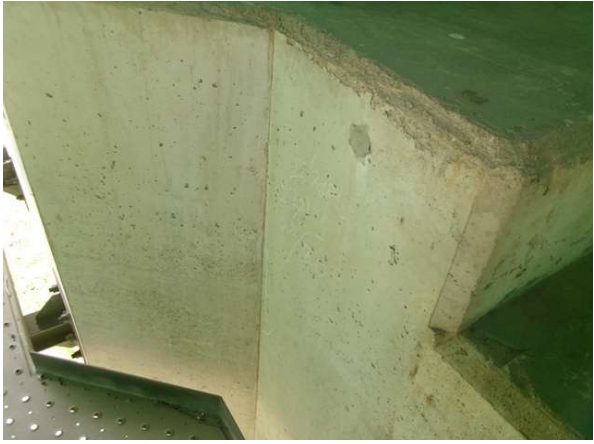
| 손상현황 | • P2 균열(0.3mm미만) | 손상현황 | • P2 균열(0.3mm미만) |
| 원 인 | • 건조수축, 거푸집 조기탈거 등 | 원 인 | • 건조수축, 거푸집 조기탈거 등 |

| 조치방안 | • 표면처리 | 조치방안 | • 표면처리 |

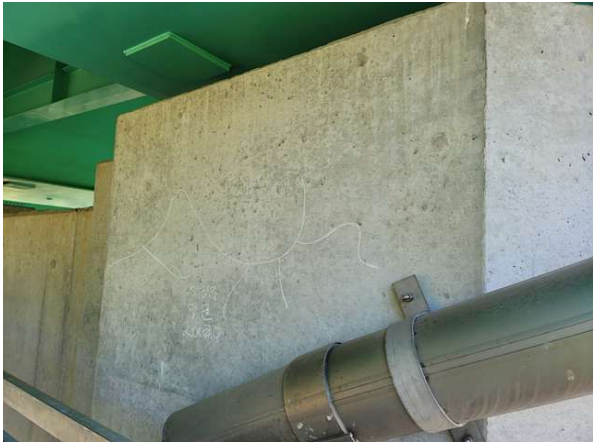
| 손상현황 | • P2 균열(0.3mm미만) | 손상현황 | • P3 망상균열(2.0×2.0) |
| 원 인 | • 건조수축, 거푸집 조기탈거 등 | 원 인 | • 건조수축, 거푸집 조기탈거 등 |

| 조치방안 | • 표면처리 | 조치방안 | • 표면처리 |

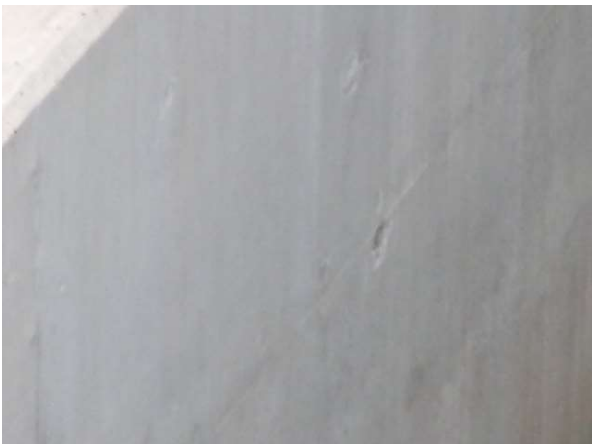
| 손상현황 | • P3 파손(0.2×0.2) | 손상현황 | • P3 균열(0.3mm미만) |
| 원 인 | • 외부충격 | 원 인 | • 건조수축, 거푸집 조기탈거 등 |

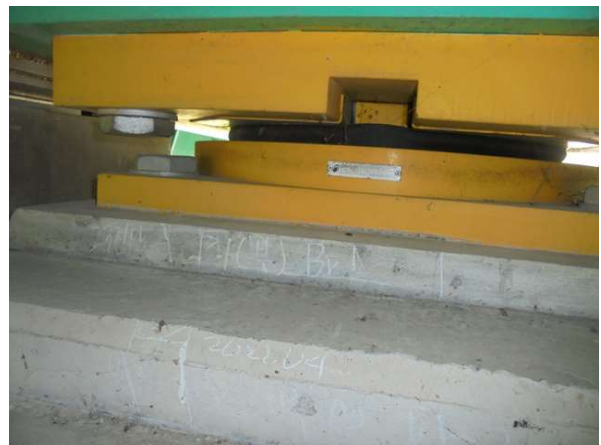
| 손상현황 | • P1-SH1 물탈 균열(0.3mm미만) |
| 원 인 | • 건조수축, 거푸집 조기탈거 등 |

| 조치방안 | • 표면처리 |

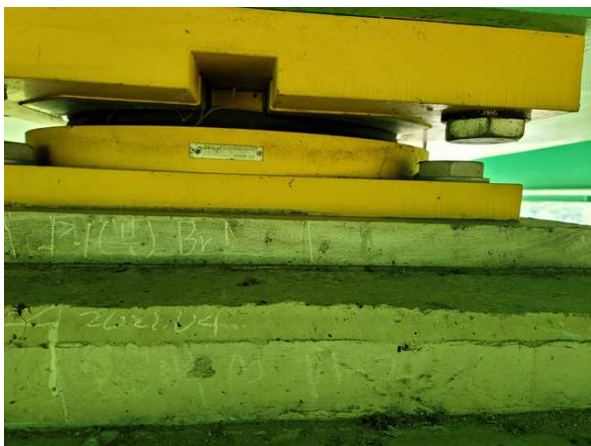
| 손상현황 | • P1-SH1 물탈 균열(0.3mm미만) |
| 원 인 | • 건조수축, 거푸집 조기탈거 등 |

| 조치방안 | • 표면처리 |

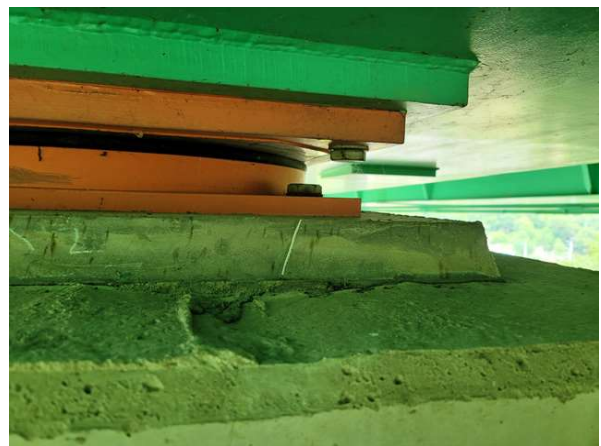
| 손상현황 | • P1-SH2 물탈 균열(0.3mm미만) |
| 원 인 | • 건조수축, 거푸집 조기탈거 등 |

| 조치방안 | • 표면처리 |

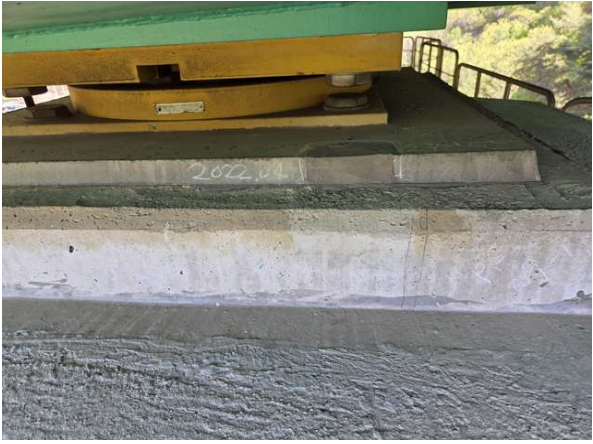
| 손상현황 | • P2-SH1 몰탈 파손 보수 | 손상현황 | • P3-SH1 몰탈 균열(0.3mm미만) |
| 원 인 | • - | 원 인 | • 건조수축, 거푸집 조기탈거 등 |

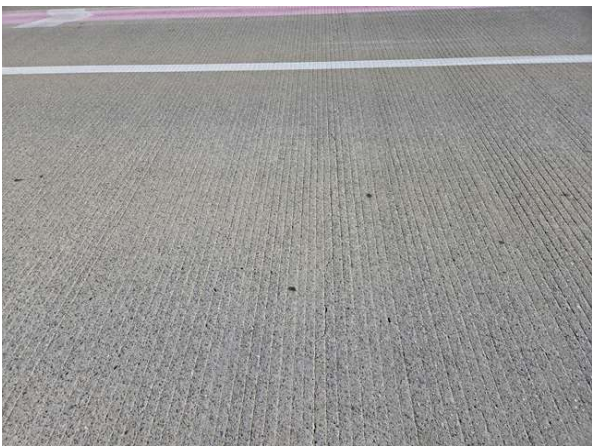
| 손상현황 | • S1 포장 균열(L=2.0m) | 손상현황 | • S1 포장 파손(0.1×0.1) |
| 원 인 | • 공용기간 증가, 반복윤하중 등 | 원 인 | • 공용기간 증가, 반복윤하중 등 |

| 조치방안 | • 주의관찰 | 조치방안 | • 주의관찰 |

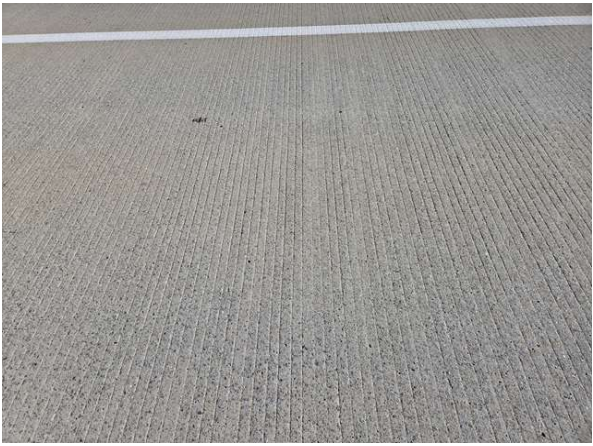
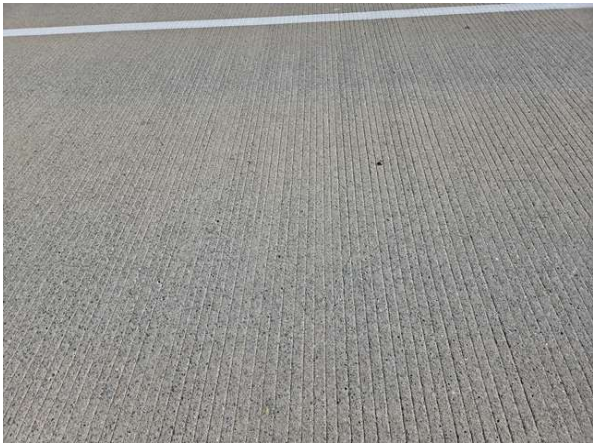
| 손상현황 | • S2 포장 균열(L=2.0m) | 손상현황 | • S2 포장 균열(L=3.0m) |
| 원 인 | • 공용기간 증가, 반복윤하중 등 | 원 인 | • 공용기간 증가, 반복윤하중 등 |

| 조치방안 | • 주의관찰 | 조치방안 | • 주의관찰 |

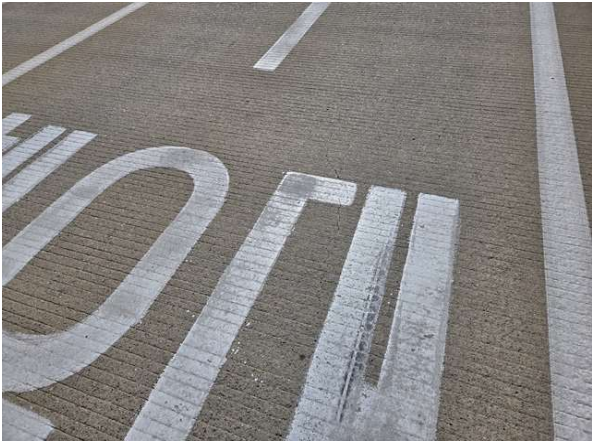
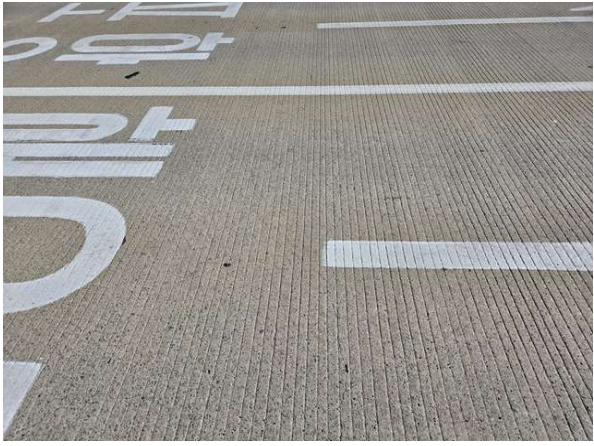
| 손상현황 | • S3 포장 균열(L=2.5m) | 손상현황 | • S3 포장 균열(L=3.0m) |
| 원 인 | • 공용기간 증가, 반복윤하중 등 | 원 인 | • 공용기간 증가, 반복윤하중 등 |

| 조치방안 | • 주의관찰 | 조치방안 | • 주의관찰 |

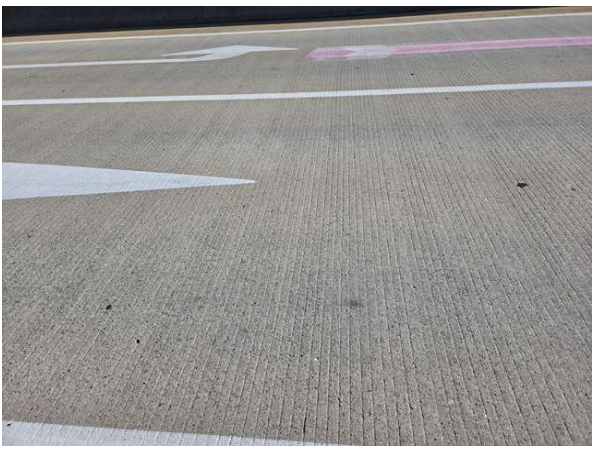
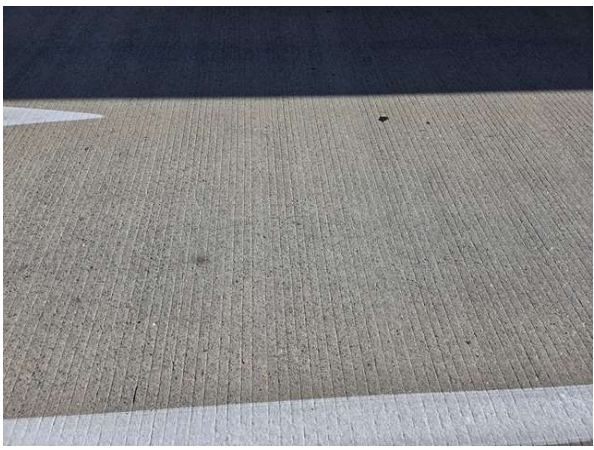
| 손상현황 | • S3 포장 균열(L=2.5m) | 손상현황 | • S3 포장 균열(L=3.0m) |
| 원 인 | • 공용기간 증가, 반복윤하중 등 | 원 인 | • 공용기간 증가, 반복윤하중 등 |

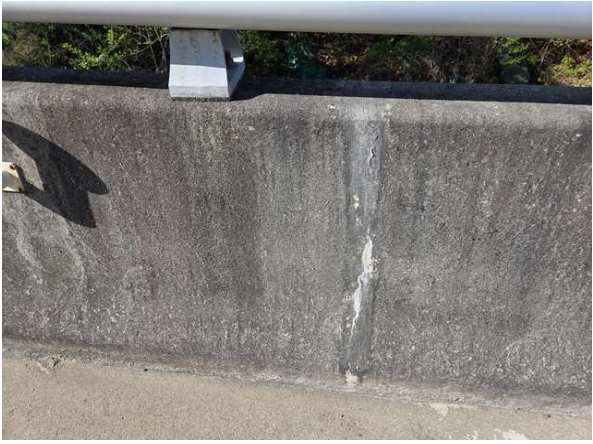
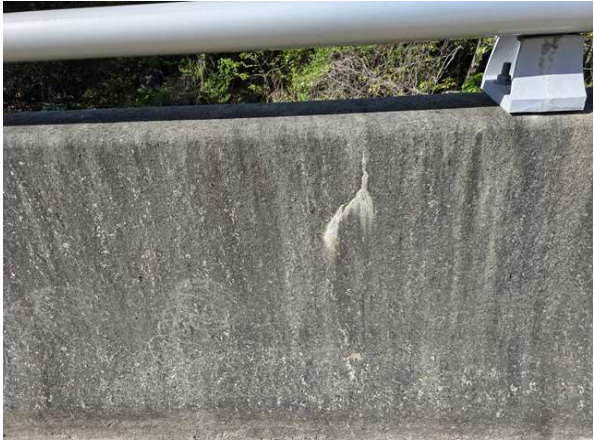
| 손상현황 | • S1 균열(0.3mm미만) | 손상현황 | • S1 균열부백태 |
| 원 인 | • 거푸집 조기탈거, 건조수축 등 | 원 인 | • 건조수축, 우수유입 등 |

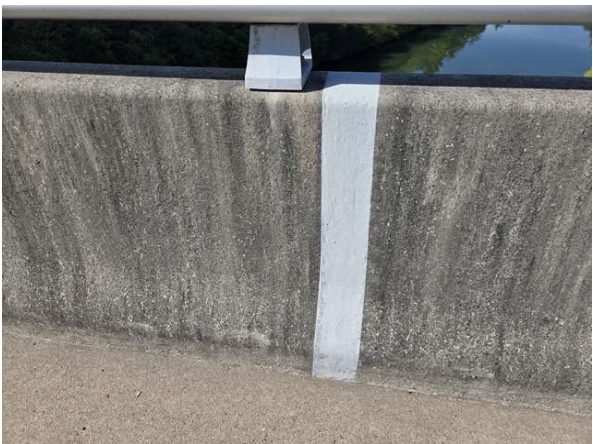
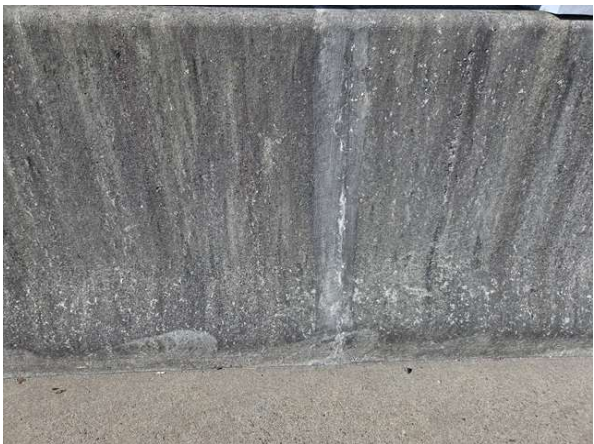
| 손상현황 | • 균열 보수 | 손상현황 | • S2 균열부백태 |
| 원 인 | • - | 원 인 | • 건조수축, 우수유입 등 |

| 조치방안 | • - | 조치방안 | • 표면처리 |

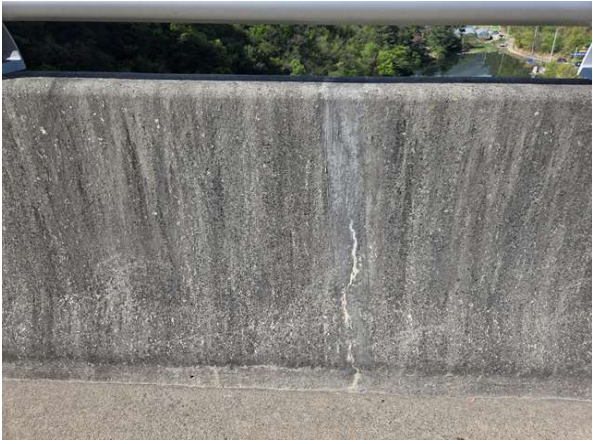
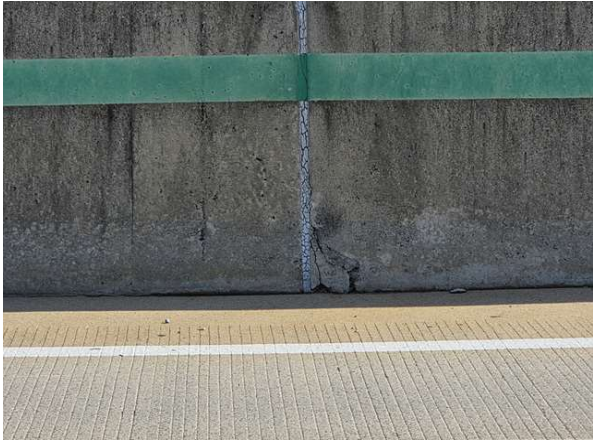
| 손상현황 | • S2 재균열(0.3mm미만) | 손상현황 | • S2 중분대 백태 및 들뜸 |
| 원 인 | • 거푸집 조기탈거, 건조수축 등 | 원 인 | • 건조수축, 우수유입, 외부충격 등 |

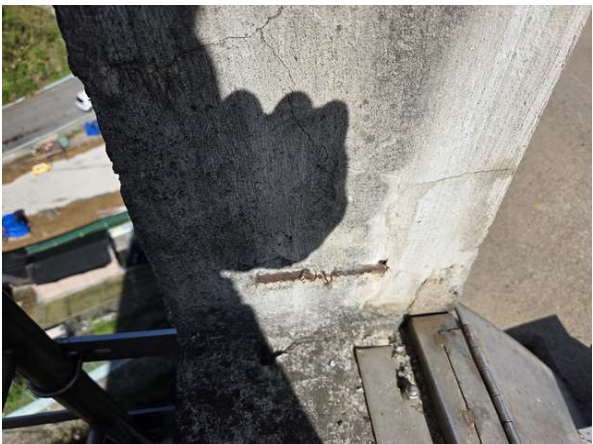
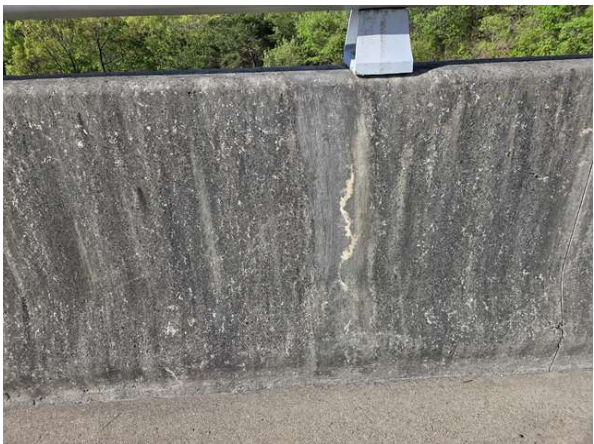
| 손상현황 | • S3 철근노출 | 손상현황 | • S4 재균열(0.3mm미만) |
| 원 인 | • 피복부족, 시공미흡 등 | 원 인 | • 거푸집 조기탈거, 건조수축 등 |

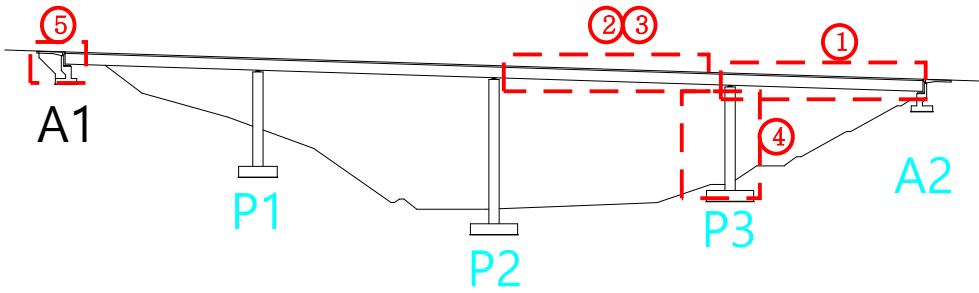
| <p>① 거더외부 도장박락 - 진전 여부확인</p> | <p>② 거더내부 도장박리 - 진전 여부확인</p> | <p>③ 거더내부 부식 - 진전 여부확인</p> |
| <p>④ 교각 파손 - 진전 여부확인</p> | <p>⑤ 교량받침 부식 - 진전 여부확인</p> | <p>-</p> |
