## 33. 울산JCT3교

### 33.1 시설물의 개요

본 시설물은 울산광역시 울주군 범서읍 천상리에 위치한 교량으로 총 연장 220.0m, 폭 9.0m로 시공되어 있다.

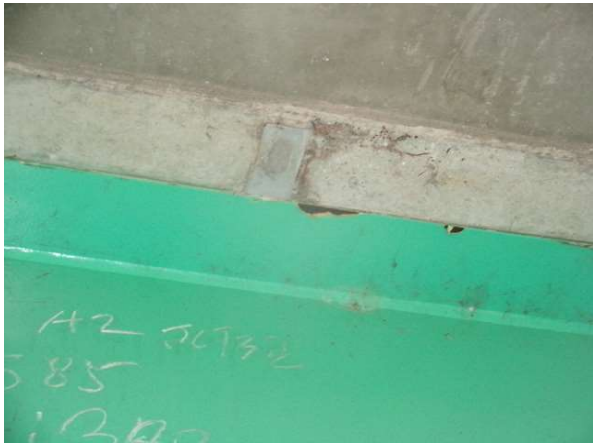
| 손상현황 | • 거더외부 S3-G1 도장박리(0.2×0.2) | 손상현황 | • 거더외부 S5-G1 부식(0.1×0.1) |
| 원 인 | • 장기공용, 외부환경 등 | 원 인 | • 장기공용, 우수유입 등 |

| 구분 | 손상 내용 | 단위 | 2023년<br>정밀안전진단 | | 2025년<br>정밀안전점검 | | 증,감<br>(▲, ▼) | 비고 |
|---|---|---|---|---|---|---|---|---|
| 거더외부 | 부식 | m <sup>2</sup> | 0.01 | 1 | 0.01 | 1 | — — | 변동없음 |

| 조치방안 | • 재도장 | 조치방안 | • 재도장 |

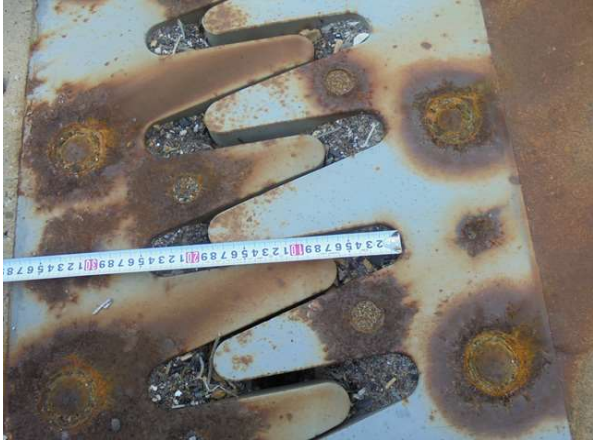
| 손상현황 | • A1 유간부족(수축) | 손상현황 | • A1 유간부족(수축) |
| 원 인 | • 시공오류 등 | 원 인 | • 시공오류 등 |

| 조치방안 | • 신축이음 교체 | 조치방안 | • 신축이음 교체 |

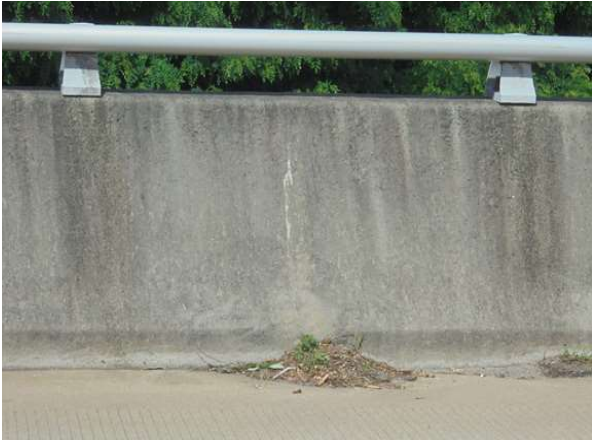
| 손상현황 | • S1 배수구 막힘(1EA) | 손상현황 | • S2 배수구 막힘(1EA) |
| 원 인 | • 공용기간 증가, 외부 이물질 퇴적 등 | 원 인 | • 공용기간 증가, 외부 이물질 퇴적 등 |

| 조치방안 | • 정비 | 조치방안 | • 정비 |

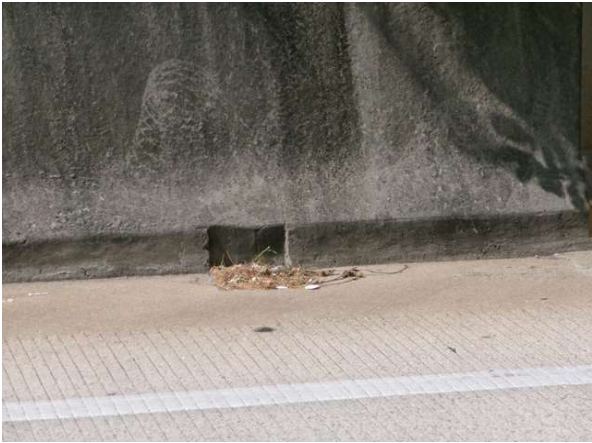
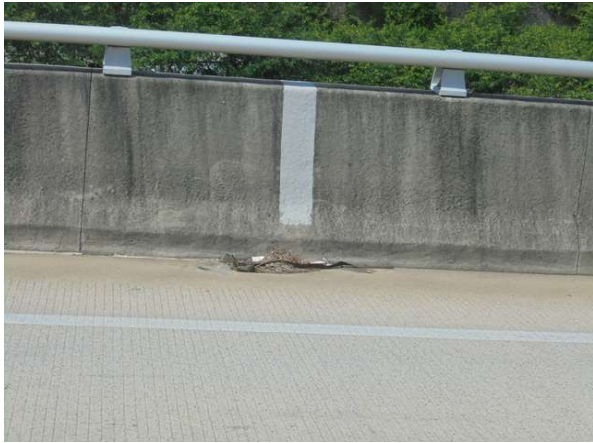
| 손상현황 | • S5 배수구 막힘(1EA) | 손상현황 | • S5 배수구 막힘(1EA) |
| 원 인 | • 공용기간 증가, 외부 이물질 퇴적 등 | 원 인 | • 공용기간 증가, 외부 이물질 퇴적 등 |

| 조치방안 | • 정비 | 조치방안 | • 정비 |
