## 34. 울산JCT4교

### 34.1 시설물의 개요

본 시설물은 울산광역시 울주군 범서읍 굴화리에 위치한 교량으로 총 연장 423.0m, 폭 9.0m로 시공되어 있다.

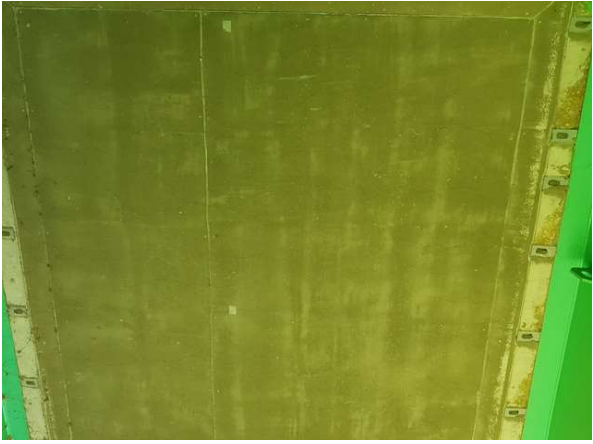
| 손상현황 | • S2 망상균열(2.0×3.0) | 손상현황 | • S3 균열부백태(L=1.0m) |
| 원 인 | • 건조수축, 온도변화 등 | 원 인 | • 건조수축, 습기흡착 등 |

| 조치방안 | • 표면처리 | 조치방안 | • 표면처리 |

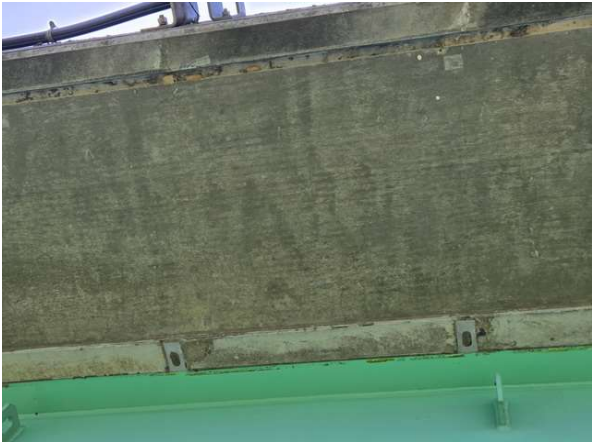
| 손상현황 | • S4 균열(0.3mm미만) | 손상현황 | • S5 보수부 망상균열(L=0.5m) |
| 원 인 | • 건조수축, 온도변화 등 | 원 인 | • 건조수축, 보수미흡 등 |

| 조치방안 | • 표면처리 | 조치방안 | • 표면처리 |

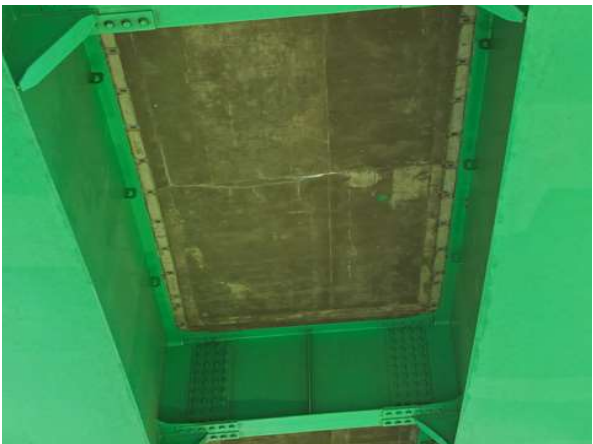
| 손상현황 | • S5 균열부백태(L=2.0m) | 손상현황 | • S8 균열(0.3mm미만) |
| 원 인 | • 건조수축, 습기흡착 등 | 원 인 | • 건조수축, 온도변화 등 |

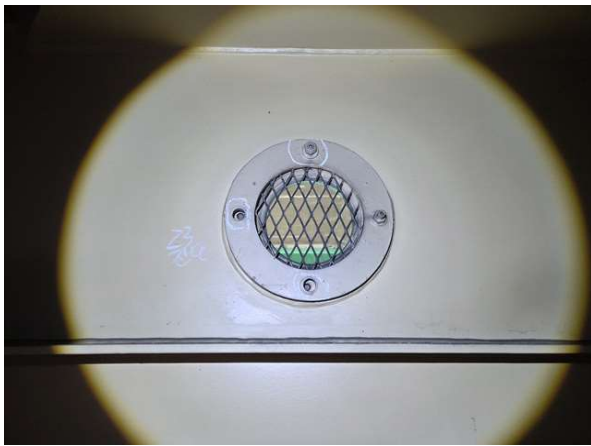
| 손상현황 | • 거더내부 S1-G1 볼트 너트탈락(2EA) |
| 원 인 | • 차량의 반복통행, 장기공용 등 |

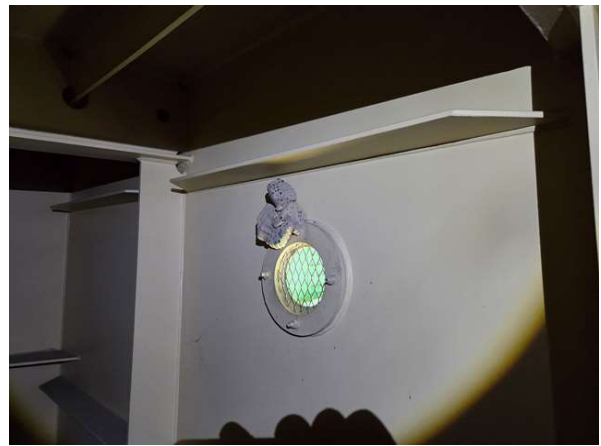
| 손상현황 | • 거더내부 S2-G1 별집(1EA) |
| 원 인 | • 주변환경 등 |

| 조치방안 | • 정비 |

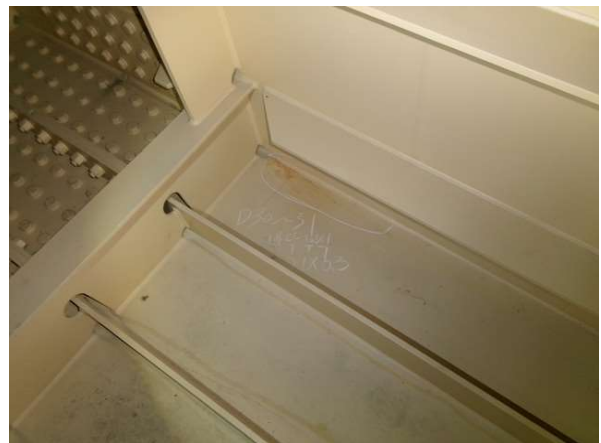
| 손상현황 | • 거더내부 S3-G1 도장박리(0.2×0.6) |
| 원 인 | • 화재, 열화 등 |

| 조치방안 | • 재도장 |

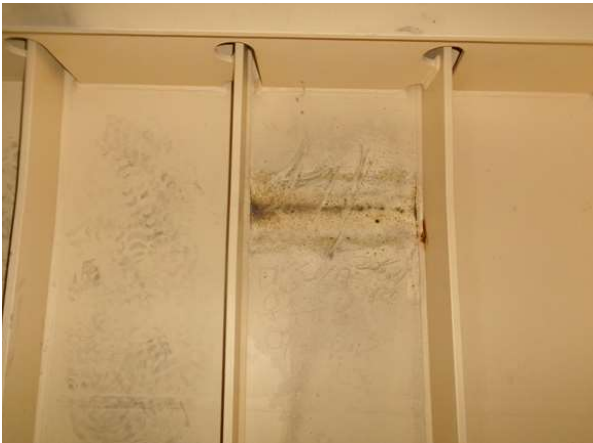
| 손상현황 | • 거더내부 S7-G1 부식(0.1×0.1) | 손상현황 | • 거더내부 S7-G1 볼트, 너트탈락(1EA) |
| 원 인 | • 외부우수유입, 장기공용 등 | 원 인 | • 차량의 반복통행, 장기공용 등 |

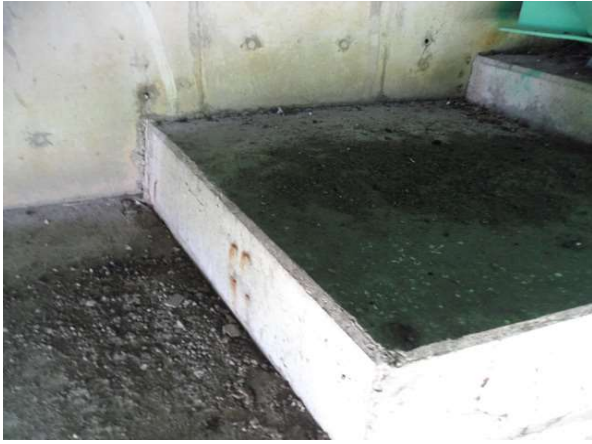
| 손상현황 | • A1 균열 보수현황 | 손상현황 | • A1 이물질 퇴적(6.0×1.5) |
| 원 인 | — | 원 인 | • 외부이물질유입 등 |

| 조치방안 | — | 조치방안 | • 정비 |

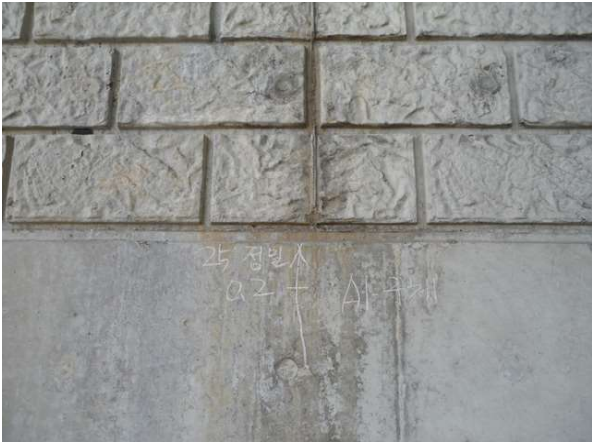
| 손상현황 | • A1 균열(0.3mm미만) | 손상현황 | • A2 표면오염(0.5×1.5) |
| 원 인 | • 건조수축, 온도변화 등 | 원 인 | • 수분접촉, 공용중 열화 등 |

| 조치방안 | • 표면처리 | 조치방안 | • 표면처리 |

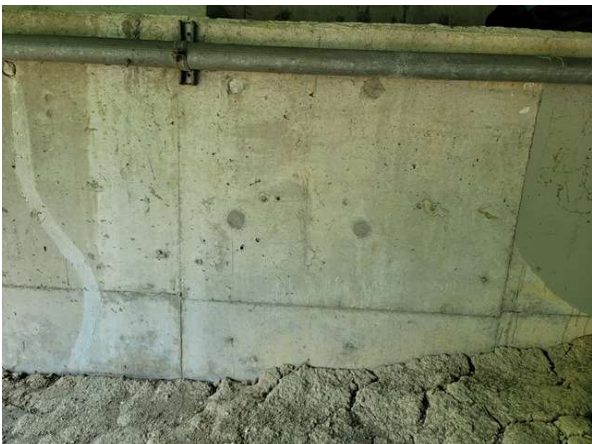
| 손상현황 | • A2 균열(0.3mm미만) | 손상현황 | • A2 상태양호 |
| 원 인 | • 건조수축, 온도변화 등 | 원 인 | • — |

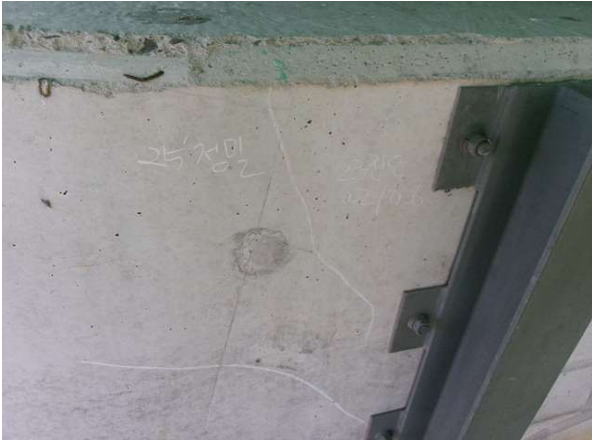
| 손상현황 | • P1 균열(0.3mm미만) | 손상현황 | • P1 식생(3.0×7.0) |
| 원 인 | • 건조수축, 거푸집 조기탈거 등 | 원 인 | • 주변환경, 장기공용 등 |

| 조치방안 | • 표면처리 | 조치방안 | • 정비 |

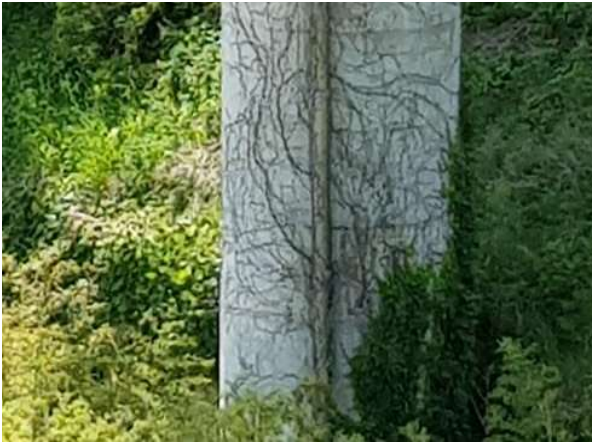
| 손상현황 | • P1 표면열화(1.0×1.2) | 손상현황 | • P2 망상균열(3.0×2.0) |
| 원 인 | • 수분접촉, 장기공용 등 | 원 인 | • 건조수축, 거푸집 조기탈거 등 |

| 조치방안 | • 표면처리 | 조치방안 | • 표면처리 |

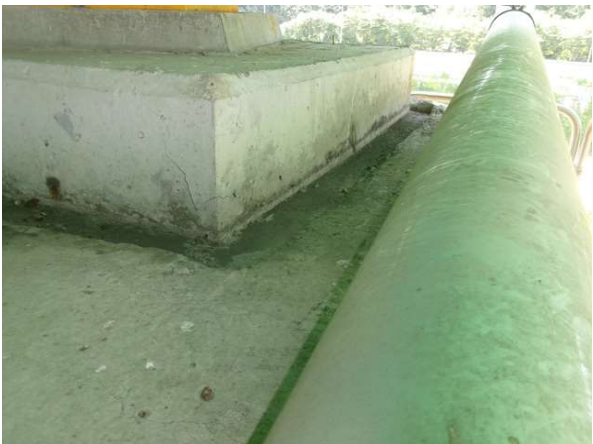
| 손상현황 | • P3 체수(0.2×1.4) | 손상현황 | • P5 보수재 박리(1.3×1.0) |
| 원 인 | • 신축이음 하부 우수유입 등 | 원 인 | • 수분접촉, 동결융해 반복 등 |

| 조치방안 | • 주의관찰 | 조치방안 | • 단면보수 |

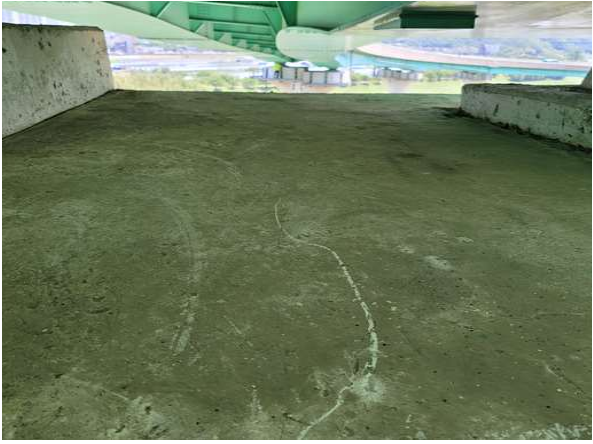
| 손상현황 | • P6 균열(0.3mm미만) | 손상현황 | • P7 보수부 망상균열(1.3×1.0) |
| 원 인 | • 건조수축, 거푸집 조기탈거 등 | 원 인 | • 건조수축, 거푸집 조기탈거 등 |

| 조치방안 | • 표면처리 | 조치방안 | • 표면처리 |

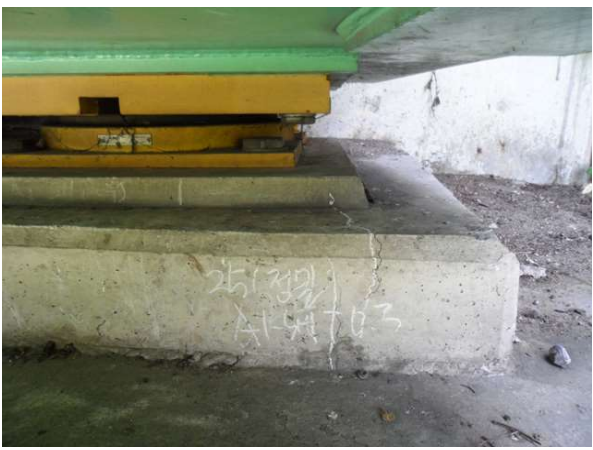
| 손상현황 | • P3-SH1 무수축물탈 균열(0.3mm이상) | 손상현황 | • P3-SH2 받침콘크리트 망상균열(1.0×2.0) |
| 원 인 | • 건조수축, 거푸집 조기탈거 등 | 원 인 | • 건조수축, 거푸집 조기탈거 등 |

| 조치방안 | • 주입보수 | 조치방안 | • 표면처리 |

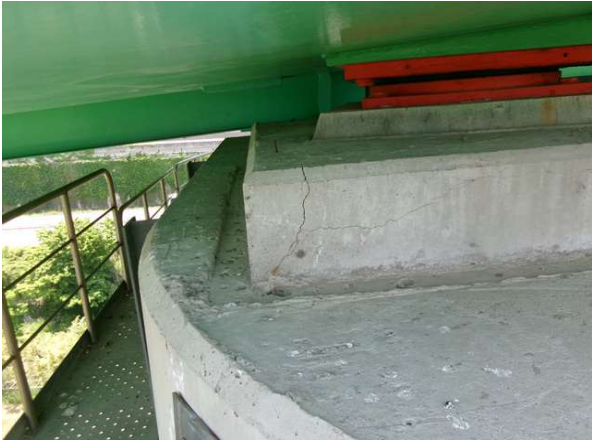
| 손상현황 | • P3-SH1 받침콘크리트 박리(0.2×0.6) | 손상현황 | • P4-SH1 받침콘크리트 파손(0.1×0.1) |
| 원 인 | • 동결융해 반복, 다짐미흡 등 | 원 인 | • 외부충격, 다짐미흡 등 |

| 조치방안 | • 단면보수 | 조치방안 | • 단면보수 |

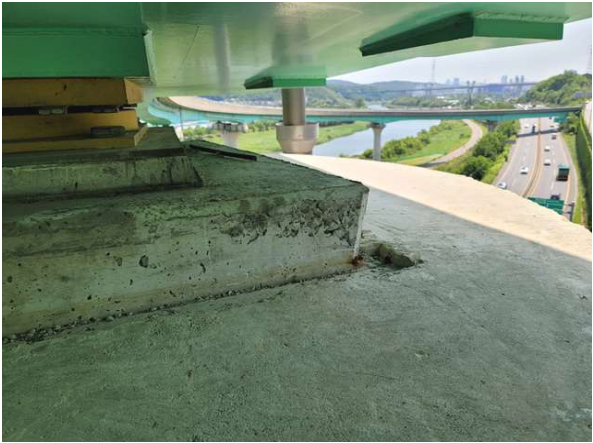
| 손상현황 | • P6-SH1 받침콘크리트 재료분리(0.2×0.4) | 손상현황 | • P7-SH2 받침콘크리트 균열(0.3mm미만) |
| 원 인 | • 다짐미흡, 거푸집 조기탈거 등 | 원 인 | • 건조수축, 거푸집 조기탈거등 |

| 조치방안 | • 단면보수 | 조치방안 | • 표면처리 |

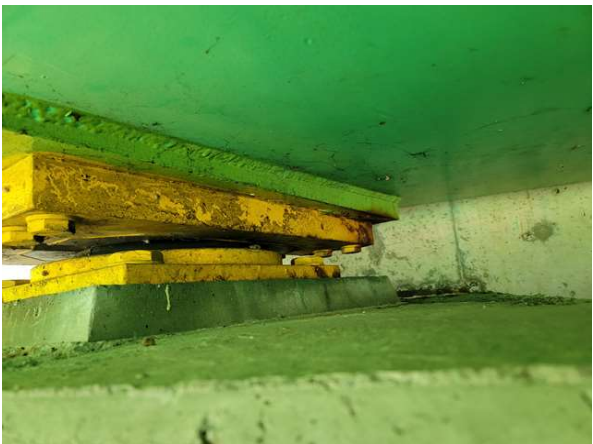
| 손상현황 | • A2-SH1 Plate 부식(1EA) | 손상현황 | • A1-SH1 앵커볼트 부식 보수현황 |
| 원 인 | • 습기흡착, 장기공용 등 | 원 인 | • - |

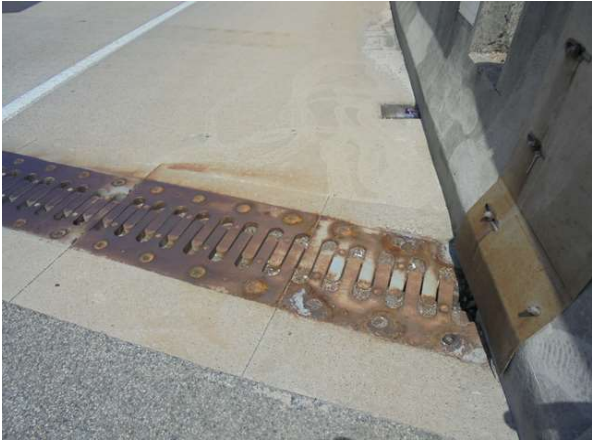
| 손상현황 | • A1 본체 부식 | 손상현황 | • A1 후타재 균열 |
| 원 인 | • 장기공용, 도장열화 등 | 원 인 | • 건조수축, 거푸집 조기탈거 등 |

| 조치방안 | • 재도장 | 조치방안 | • 주의관찰 |

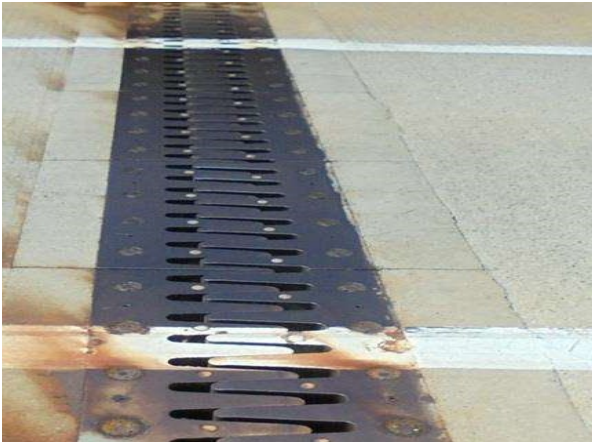
| 손상현황 | • P3 후타재 균열 | 손상현황 | • A2 유간 토사퇴적 |
| 원 인 | • 건조수축, 거푸집 조기탈거 등 | 원 인 | • 장기공용, 외부 이물질 유입 등 |

| 조치방안 | • 주의관찰 | 조치방안 | • 정비 |

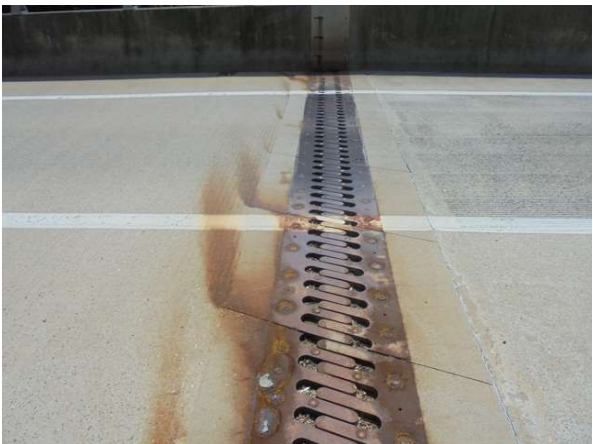
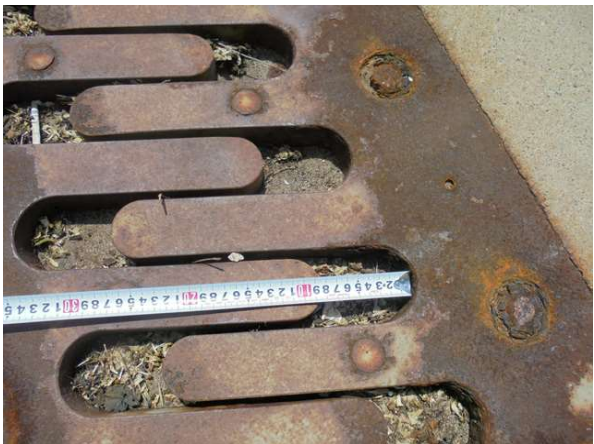
| 손상현황 | • A2 유간부족(수축) | 손상현황 | • A2 유간부족(수축) |
| 원 인 | • 시공오류 등 | 원 인 | • 시공오류 등 |

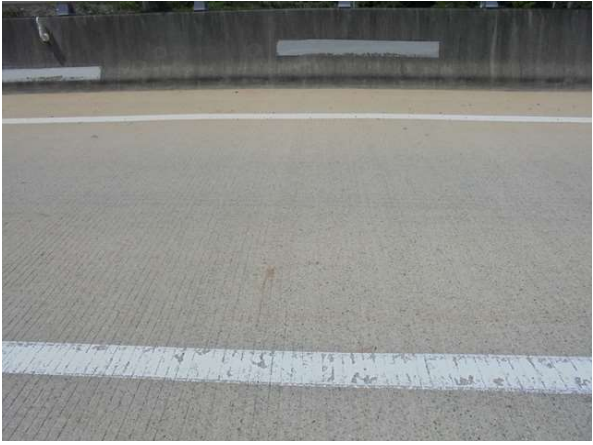
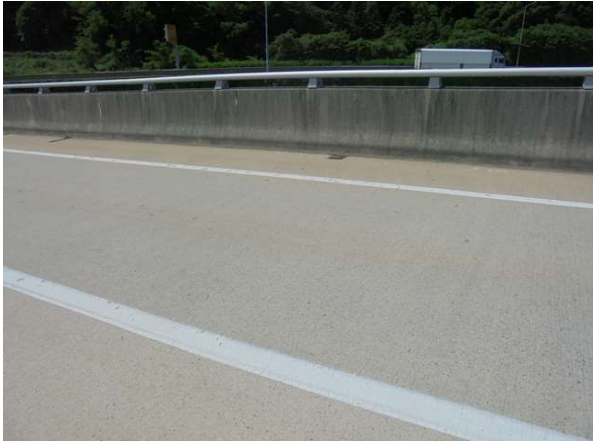
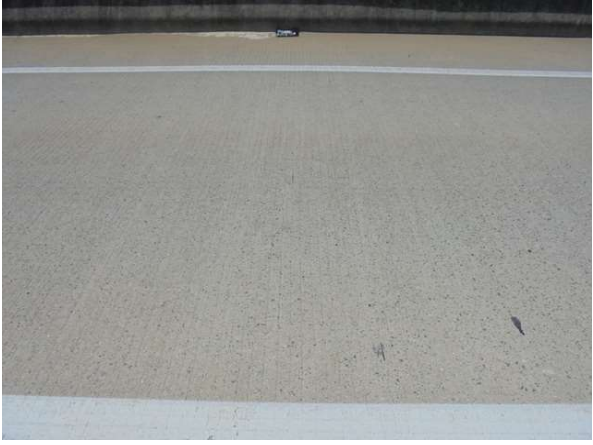
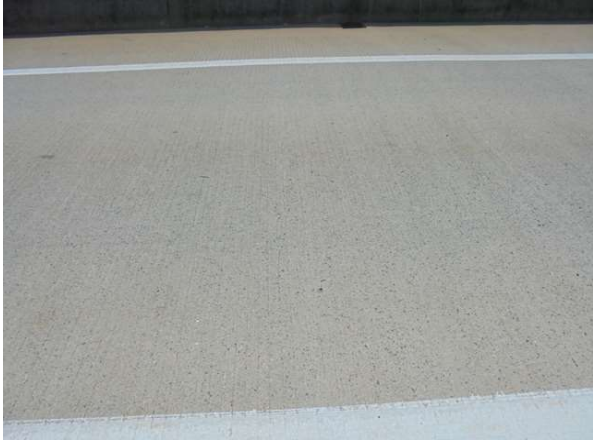
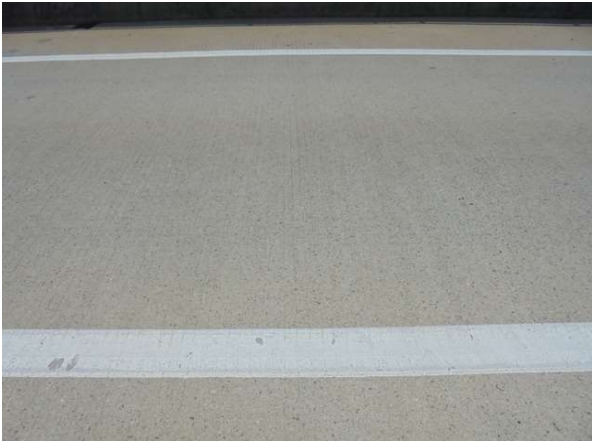
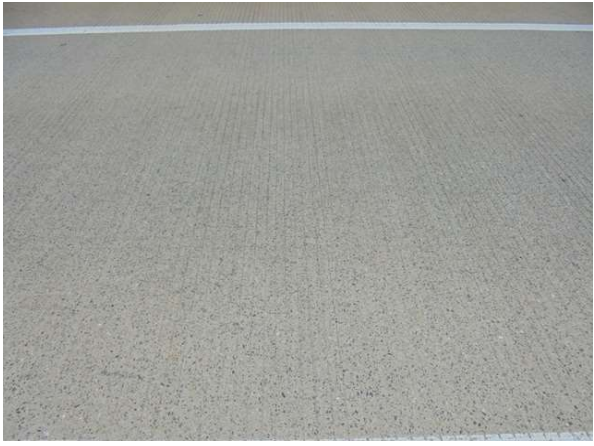
| 손상현황 | • S1 포장균열(L=3.0m) | 손상현황 | • S2 포장균열(L=3.0m) |
| 원 인 | • 건조수축, 윤하중 등 | 원 인 | • 건조수축, 윤하중 등 |
| 손상현황 | • S3 포장균열(L=3.0m) | 손상현황 | • S5 포장균열(L=3.0m) |
| 손상현황 | • S6 포장균열(L=3.0m) | 손상현황 | • S8 포장균열(L=3.0m) |

| 조치방안 | • 주의관찰 | 조치방안 | • 주의관찰 |

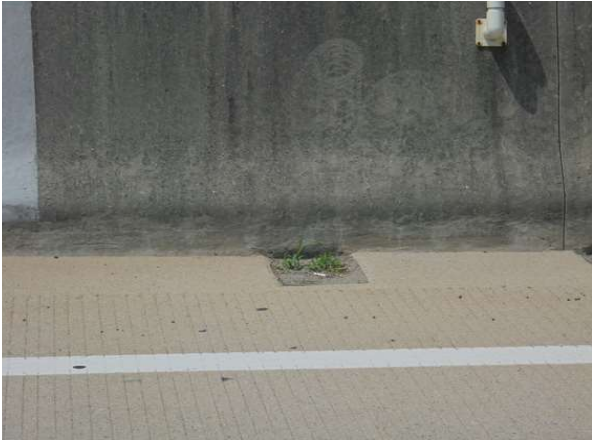
| 손상현황 | • S1 배수구 막힘(1EA) | 손상현황 | • S1 배수관 부식(2EA) |
| 원 인 | • 공용기간 증가, 외부 이물질 퇴적 등 | 원 인 | • 공용기간 증가, 습기흡착 등 |

| 조치방안 | • 정비 | 조치방안 | • 정비 |

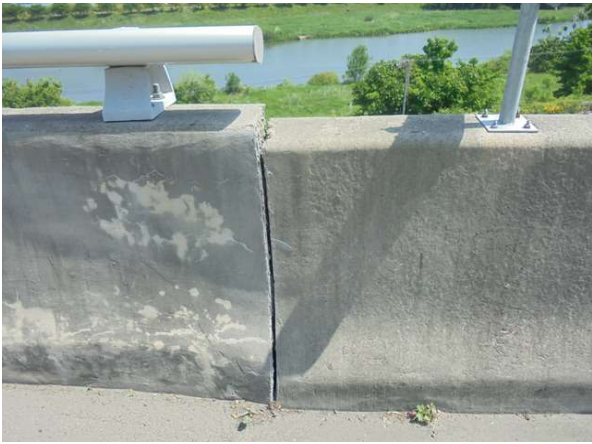
| 손상현황 | • S1 옹벽 단차(H=60mm) | 손상현황 | • S1 균열(0.3mm미만) |
| 원 인 | • 접속도로 침하 등 | 원 인 | • 거푸집 조기탈거, 건조수축 등 |

| 조치방안 | • 주의관찰 | 조치방안 | • 표면처리 |

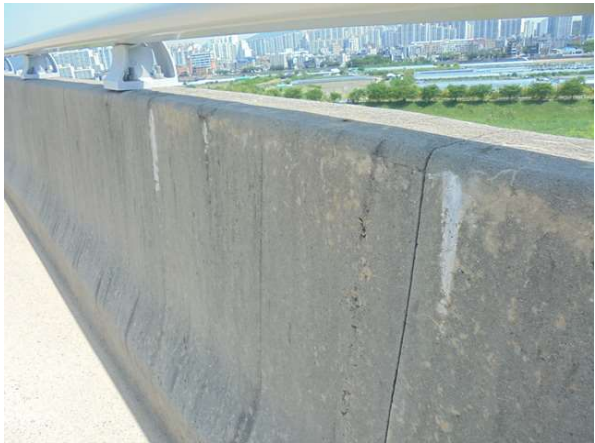
| 손상현황 | • S2 망상균열(0.2×2.0) | 손상현황 | • S2 백태(0.1×0.1) |
| 원 인 | • 거푸집 조기탈거, 건조수축 등 | 원 인 | • 우수유입, 습기흡착 등 |

| 조치방안 | • 표면처리 | 조치방안 | • 표면처리 |

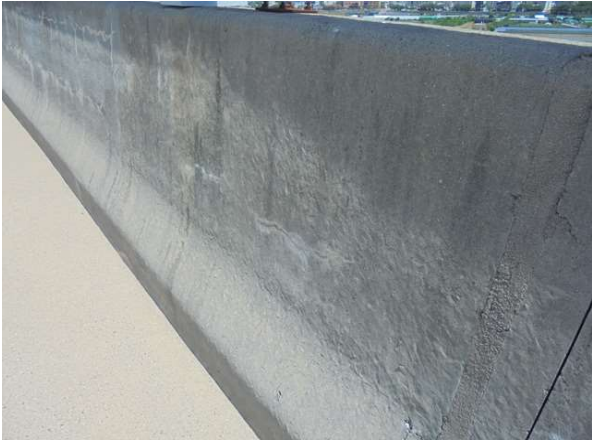
| 손상현황 | • S3 균열(0.3mm미만) | 손상현황 | • S4 균열부백태(L=0.8m) |
| 원 인 | • 거푸집 조기탈거, 건조수축 등 | 원 인 | • 건조수축, 습기흡착 등 |

| 조치방안 | • 표면처리 | 조치방안 | • 표면처리 |

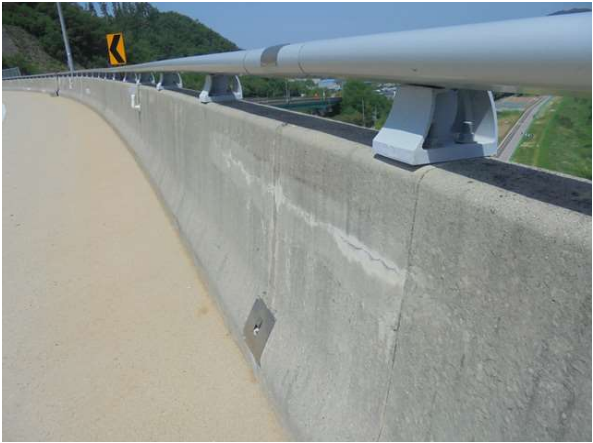
| 손상현황 | • S5 균열(0.3mm미만) | 손상현황 | • S6 균열부백태(L=0.6m) |
| 원 인 | • 거푸집 조기탈거, 건조수축 등 | 원 인 | • 건조수축, 습기흡착 등 |

| 조치방안 | • 표면처리 | 조치방안 | • 표면처리 |

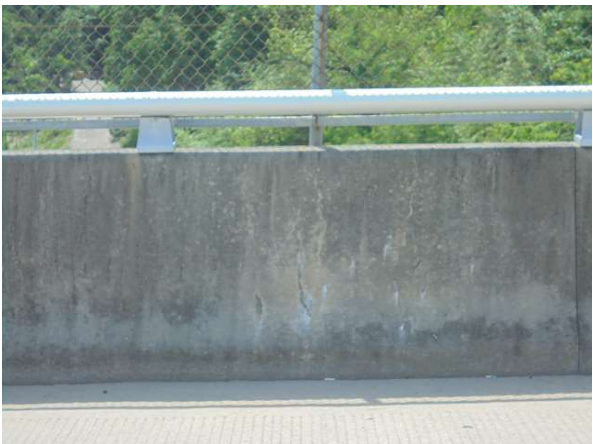
| 손상현황 | • S7 망상균열(1.0×1.0) | 손상현황 | • S8 균열부백태(L=0.3m) |
| 원 인 | • 거푸집 조기탈거, 건조수축 등 | 원 인 | • 건조수축, 습기흡착 등 |

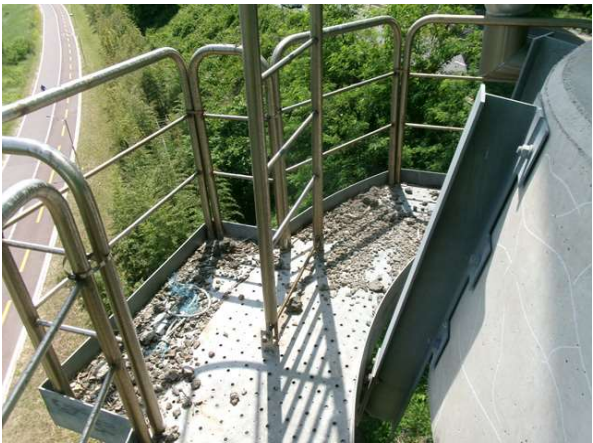
| 손상현황 | • P1 점검통로 이물질퇴적(0.5m×1.2m) | 손상현황 | • A1 점검통로 상태양호 |
| 원 인 | • 장기공용, 외부이물질유입 등 | 원 인 | • — |

| 조치방안 | • 정비 | 조치방안 | • — |
